W1N2476101W231978

## Zustandsbericht

Besichtigungsdatum: 20.07.2026  
**Protokollnummer: 46605669**  
Anlieferungsdatum: 20.07.2026

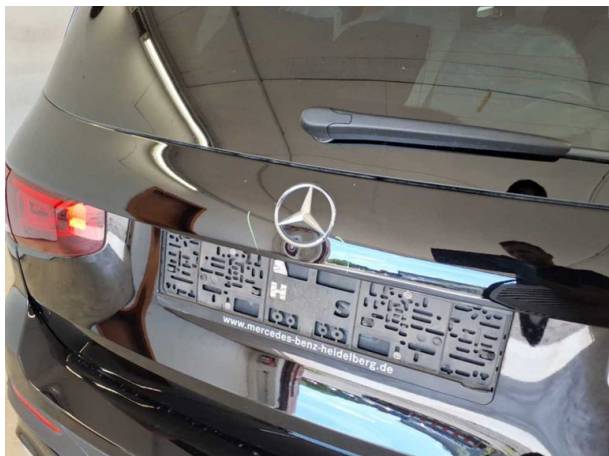
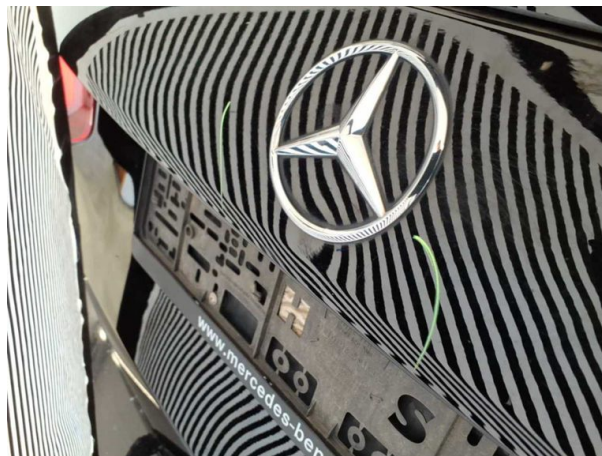
| Nr. | Bauteilgruppe | Beschreibung |
|---|---|---|
| 2 | Heckklappe/-tür | Heckklappe - Delle(n) - sanft instandsetzen |

**Beschädigung #2:** Heckklappe/-tür: Heckklappe - Delle(n) - sanft instandsetzen

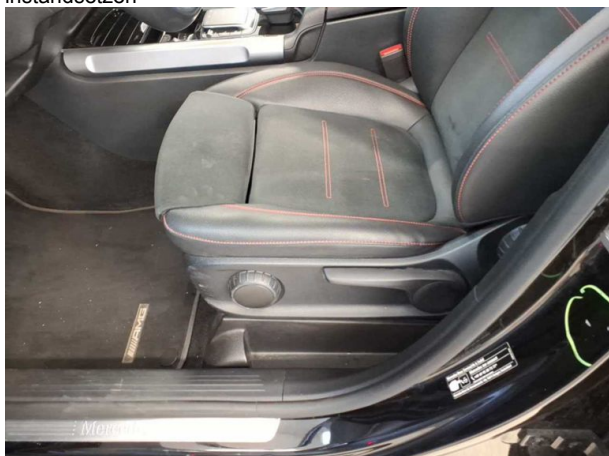
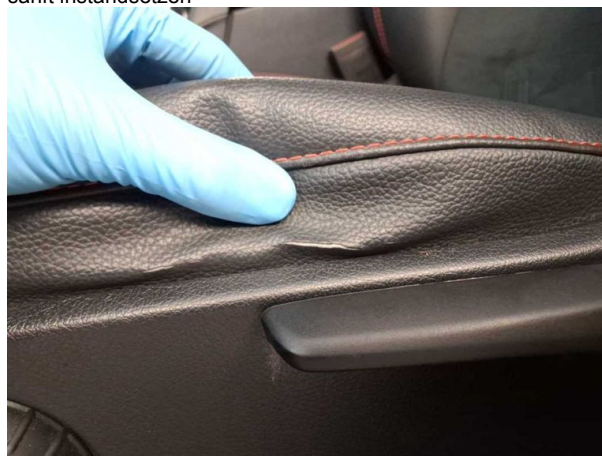
| Nr. | Bauteilgruppe | Beschreibung |
|---|---|---|
| 3 | Sitz vorn | Sitzbezug links - beschädigt - Wertminderung |

**Beschädigung #3:** Sitz vorn: Sitzbezug links - beschädigt - Wertminderung

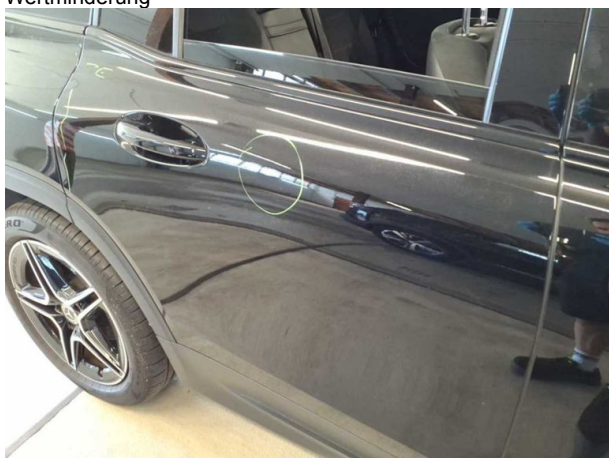
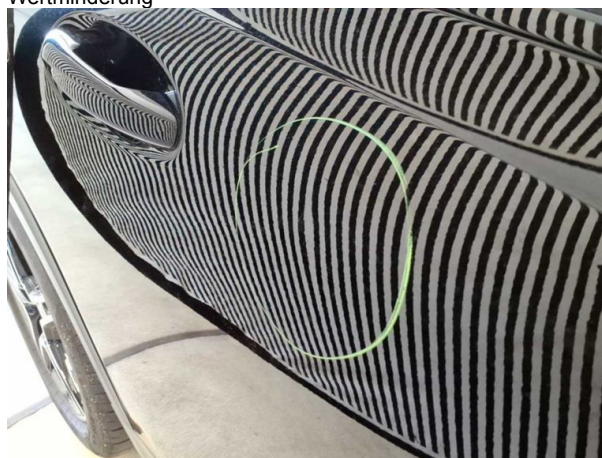
| Nr. | Bauteilgruppe | Beschreibung |
|---|---|---|
| 4 | Tür hinten rechts | Tür - Delle(n) - sanft instandsetzen |

**Beschädigung #4:** Tür hinten rechts: Tür - Delle(n) - sanft instandsetzen

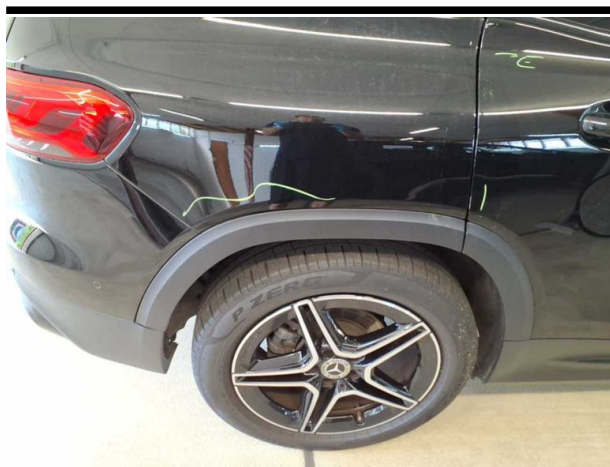
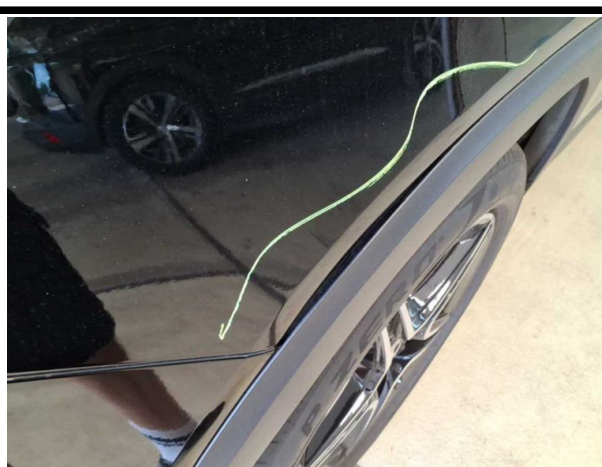
| Nr. | Bauteilgruppe | Beschreibung |
|---|---|---|
| 5 | Seitenwand rechts | Radhausverbreiterung - Fehlstellung - de-/montieren |

**Beschädigung #5:** Seitenwand rechts: Radhausverbreiterung - Fehlstellung - de-/montieren

**Beschädigung #5:** Seitenwand rechts: Radhausverbreiterun... Fehlstellung - de-/montieren

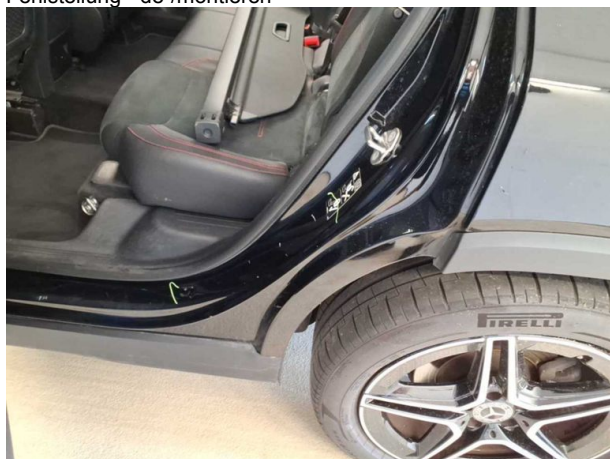
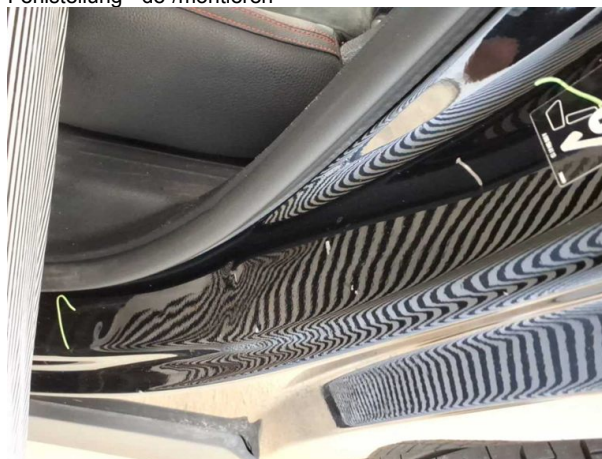
| Nr. | Bauteilgruppe | Beschreibung |
|---|---|---|
| 6 | Seitenwand links | Einstieg - Delle / Lackschaden - Smart Repair |

**Beschädigung #6:** Seitenwand links: Einstieg - Delle / Lackschaden - Smart Repair

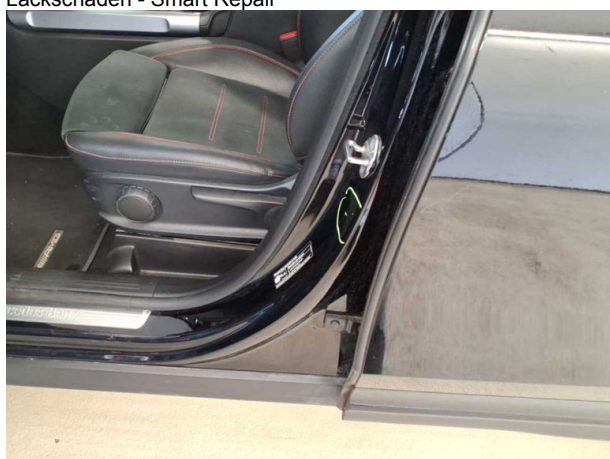
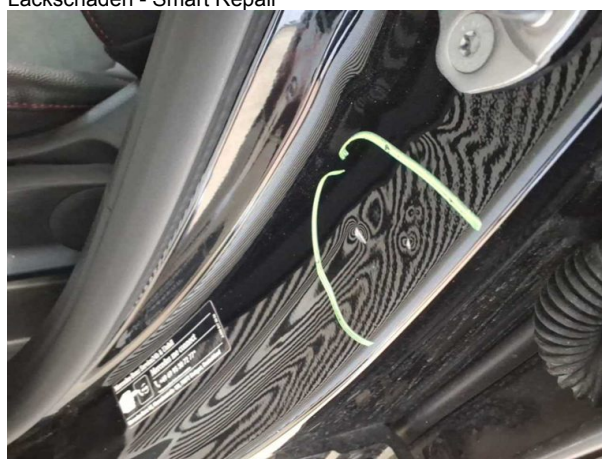
| Nr. | Bauteilgruppe | Beschreibung |
|---|---|---|
| 7 | Schweller links | Einstieg - Delle / Lackschaden - Smart Repair |

**Beschädigung #7:** Schweller links: Einstieg - Delle / Lackschade... Smart Repair

**Beschädigung #7:** Schweller links: Einstieg - Delle / Lackschaden - Smart Repair

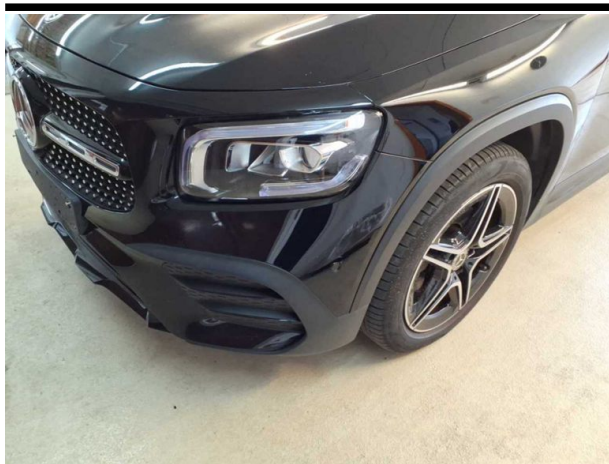
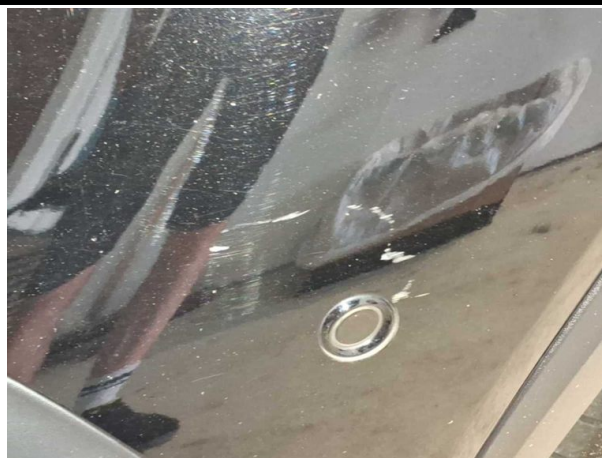
| Nr. | Bauteilgruppe | Beschreibung |
|---|---|---|
| 8 | Stoßfänger vorn | Stoßfänger vorn - verkratzt / verschürft - Smart Repair |

**Beschädigung #8:** Stossfänger vorn: Stossfänger vorn - verkratzt / verschürft - Smart Repair

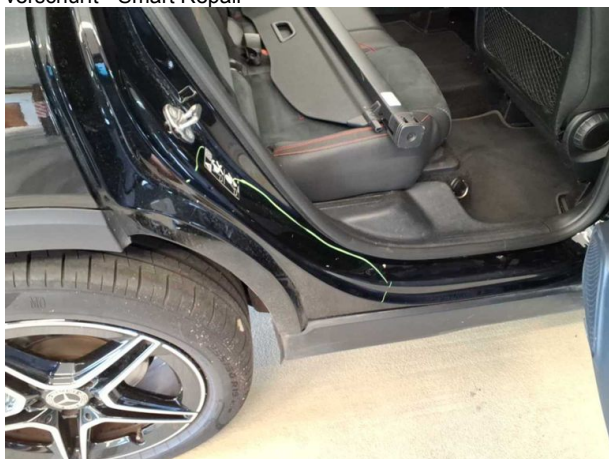
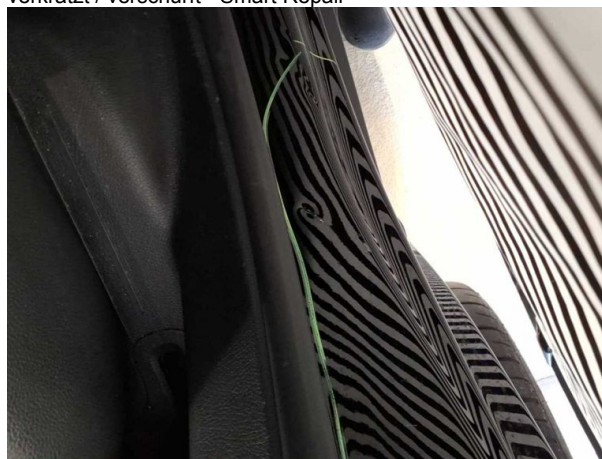
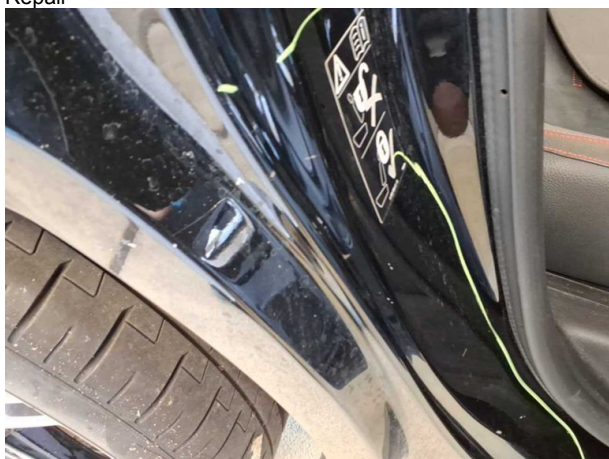
| Nr. | Bauteilgruppe | Beschreibung |
|---|---|---|
| 9 | Seitenwand rechts | Einstieg - Delle(n) - Smart Repair |

**Beschädigung #9:** Seitenwand rechts: Einstieg - Delle(n) - Smart Repair

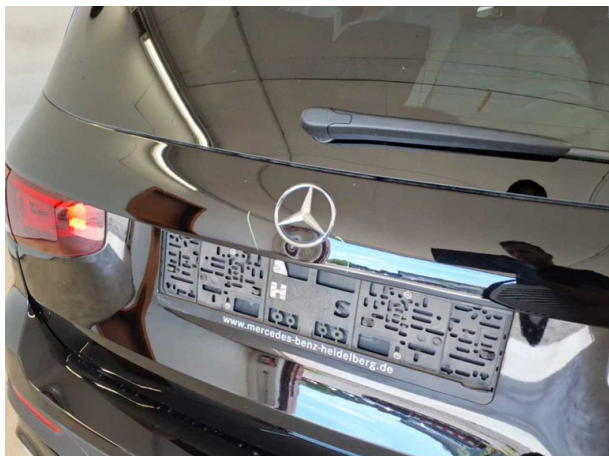
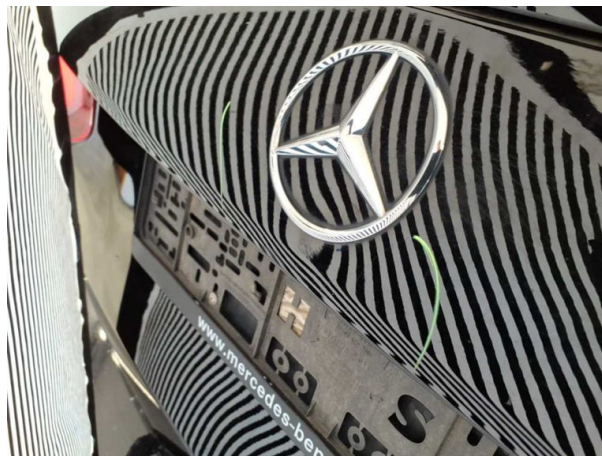
| No. | Component group | Description |
|---|---|---|
| 2 | Boot lid / rear door | Boot lid - dent(s) - Smooth repair work |

**Damage #2:** Boot lid / rear door: Boot lid - dent(s) - Smooth repair work

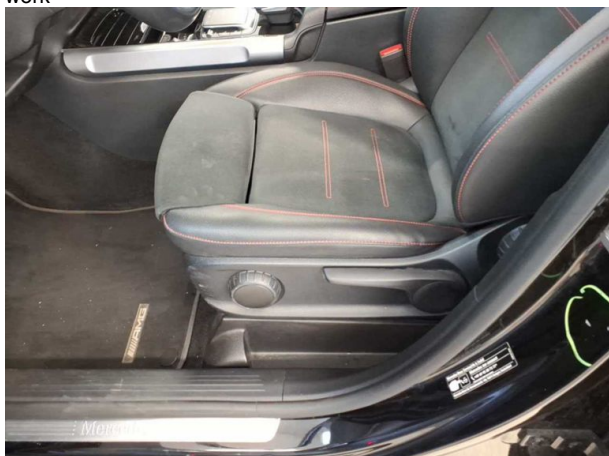
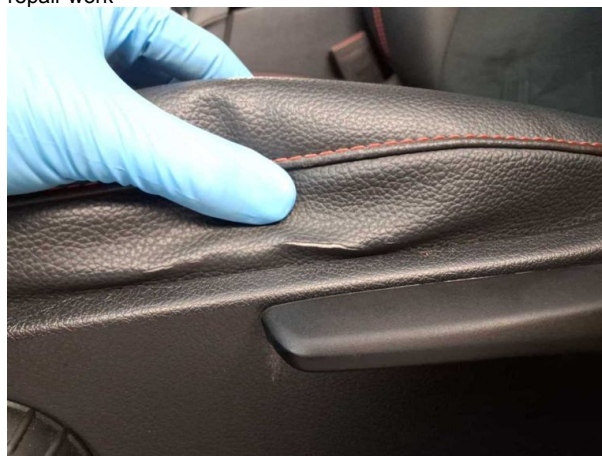
| No. | Component group | Description |
|---|---|---|
| 3 | Seat - front | Seat cover - left side - Damaged - Loss in value |

**Damage #3:** Seat - front: Seat cover - left side - Damaged - Loss in value

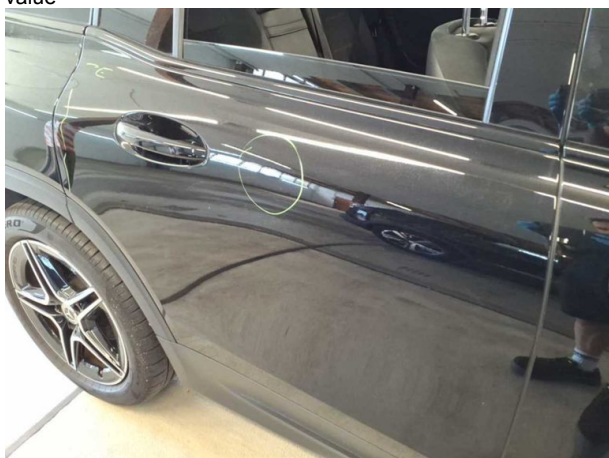
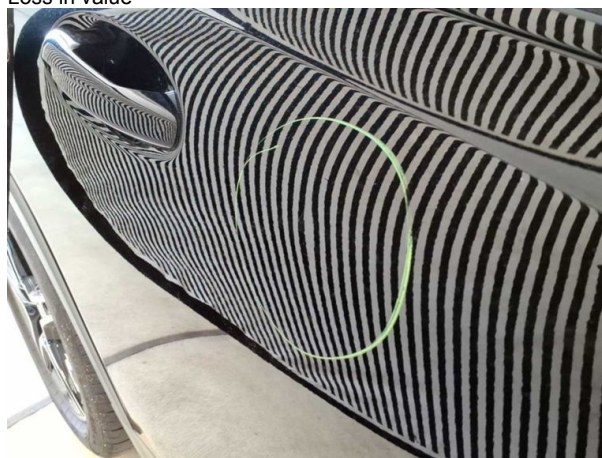
| No. | Component group | Description |
|---|---|---|
| 4 | Door - rear right side | Door - dent(s) - Smooth repair work |

**Damage #4:** Door - rear right side: Door - dent(s) - Smooth repair work

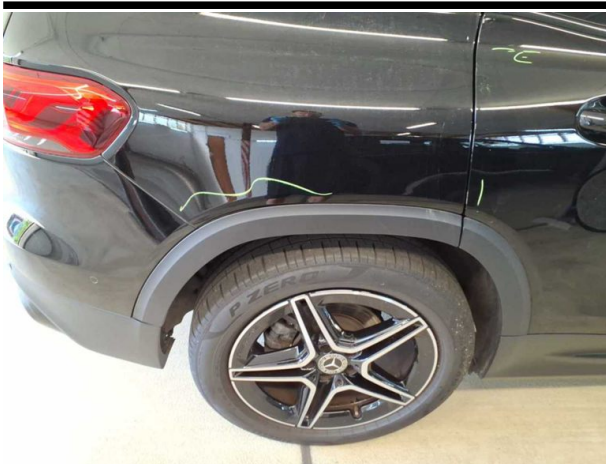
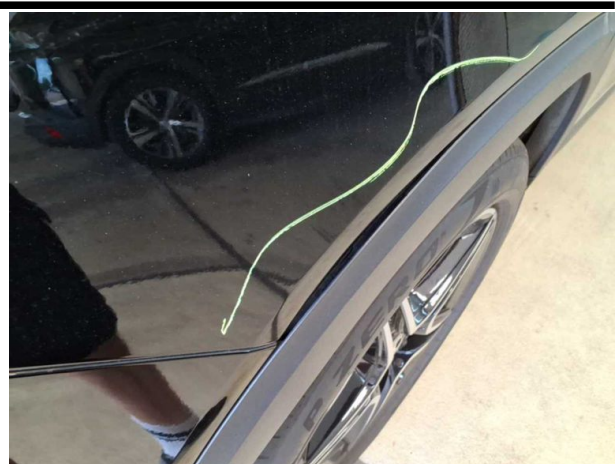
| No. | Component group | Description |
|---|---|---|
| 5 | Side panel - rear right side | Wheel well extension - Malposition - Un- / install |

**Damage #5:** Side panel - rear right side: Wheel well extension - Malposition - Un- / install

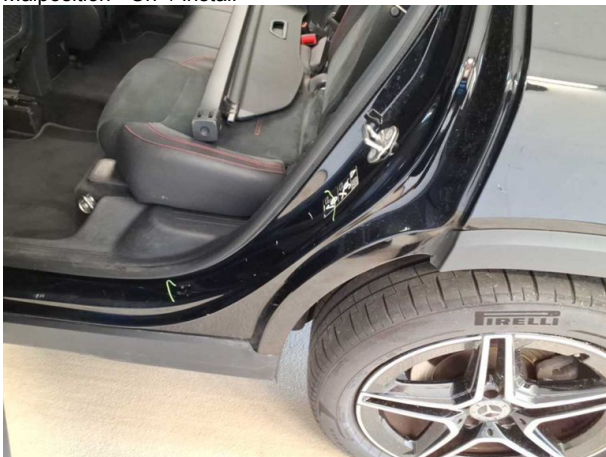
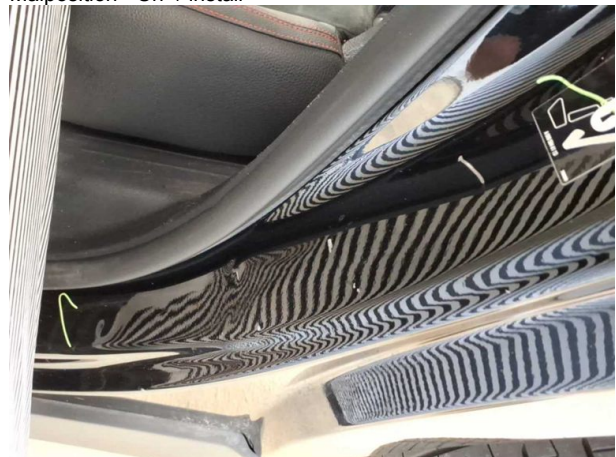
| No. | Component group | Description |
|---|---|---|
| 6 | Side panel - rear left side | Sill - Dent / paintcoat damage - Smart repair |

**Damage #6:** Side panel - rear left side: Sill - Dent / paintcoat damage - Smart repair

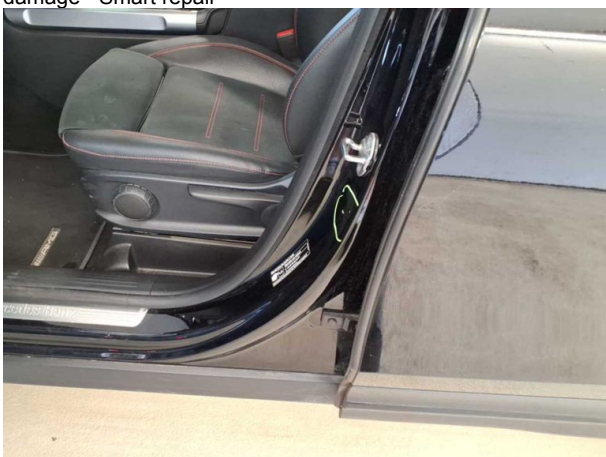
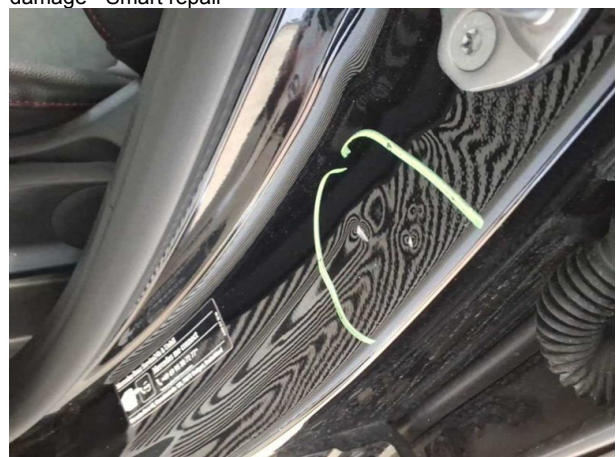
| No. | Component group | Description |
|---|---|---|
| 7 | Sill - left side | Sill - Dent / paintcoat damage - Smart repair |

**Damage #7:** Sill - left side: Sill - Dent / paintcoat damage - Smart repair

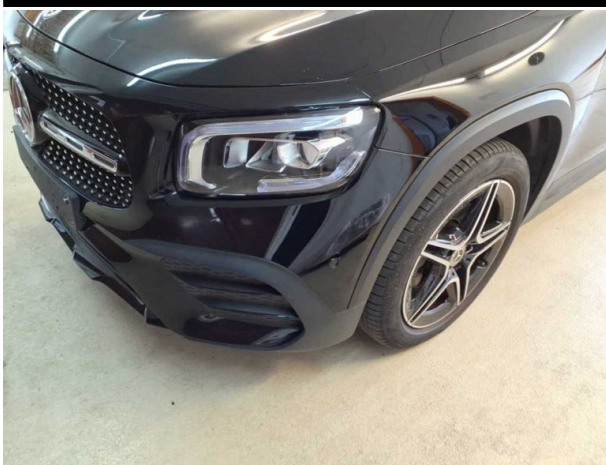
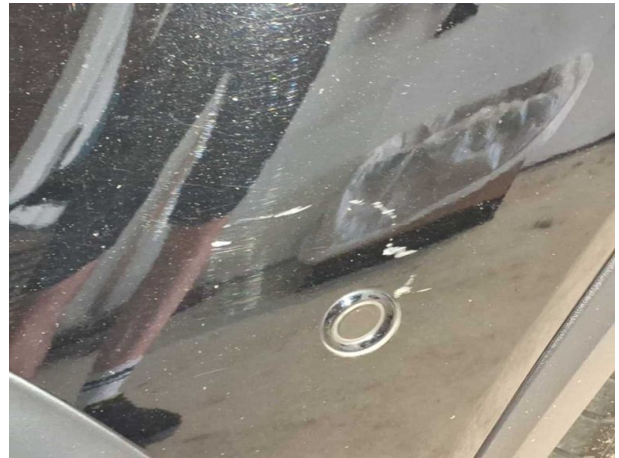
| No. | Component group | Description |
|---|---|---|
| 8 | Front bumper | Front bumper - Scratched - Smart repair |

**Damage #8:** Front bumper: Front bumper - Scratched - Smart repair

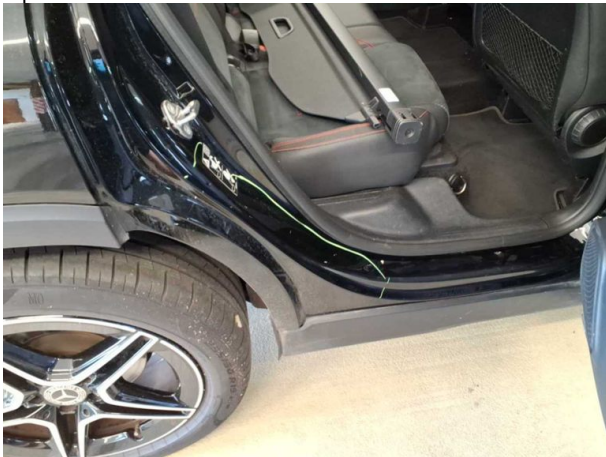
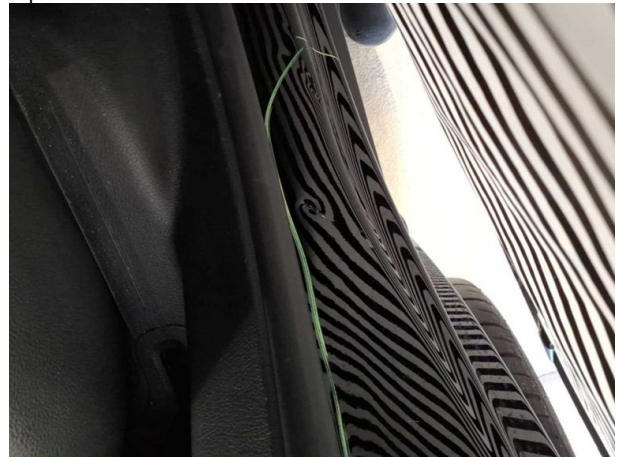
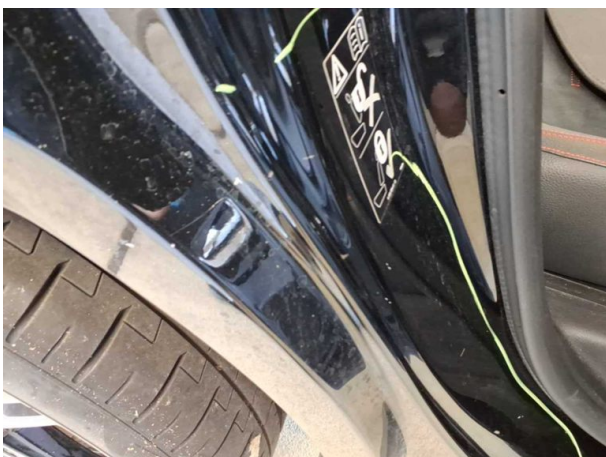
| No. | Component group | Description |
|---|---|---|
| 9 | Side panel - rear right side | Sill - dent(s) - Smart repair |

**Damage #9:** Side panel - rear right side: Sill - dent(s) - Smart repair
