Lynk & Co 01

Informazioni Veicolo

Riepilogo dei danni

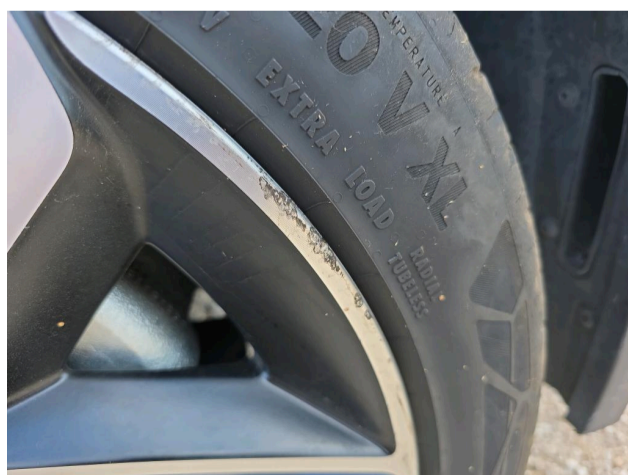
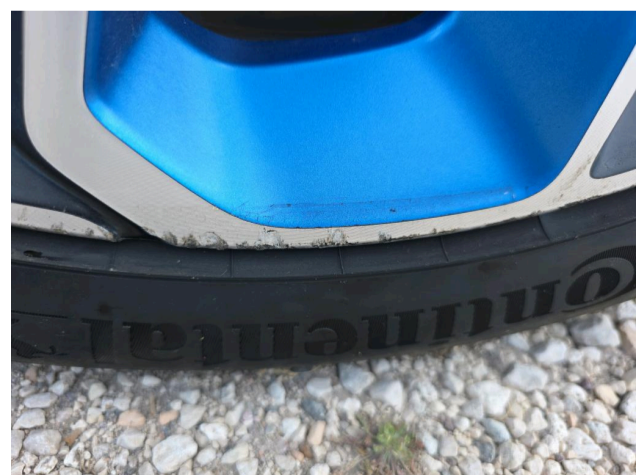
Cerchio in lega ant. Dx
 Graffiature
 Riparare / sostituire (somma forfettaria)
 Ruote

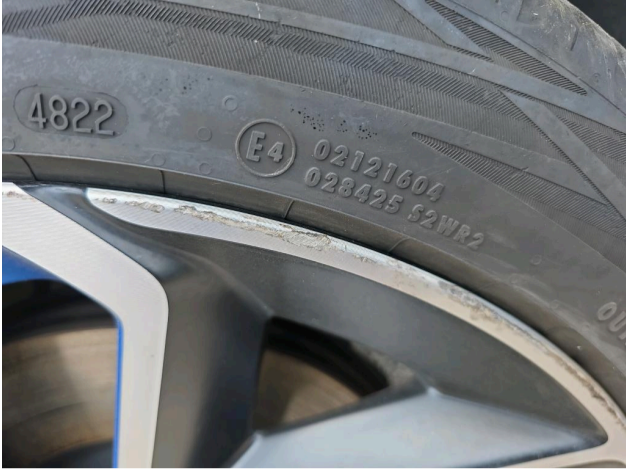
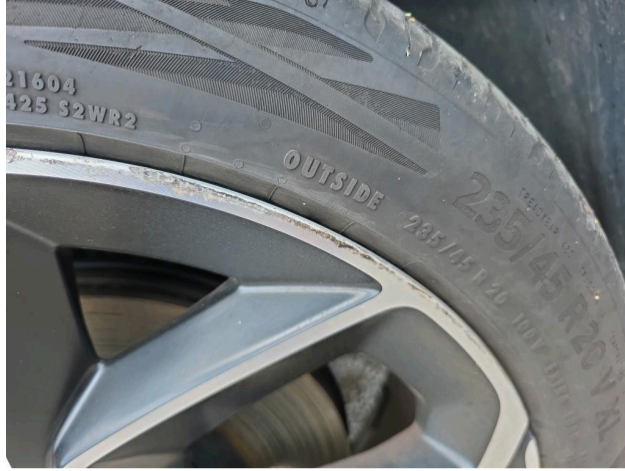
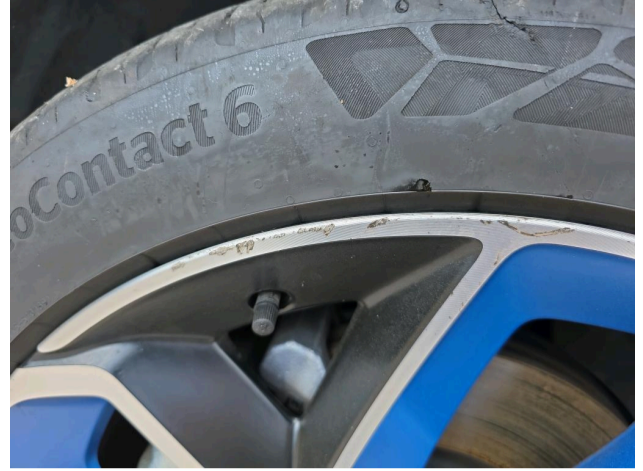
Cerchio in lega ant. Sx

Graffiature

Riparare / sostituire (somma forfettaria)

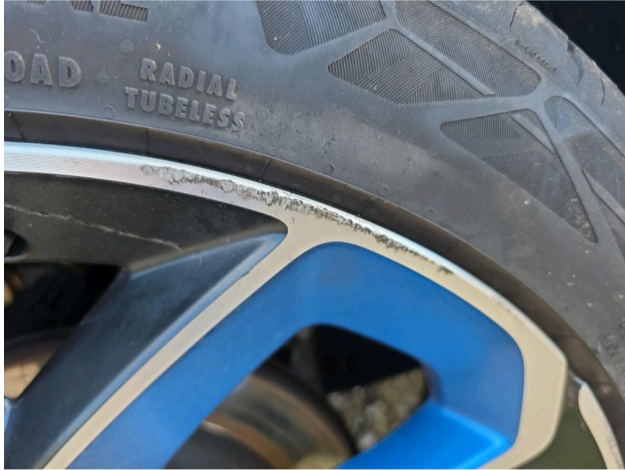
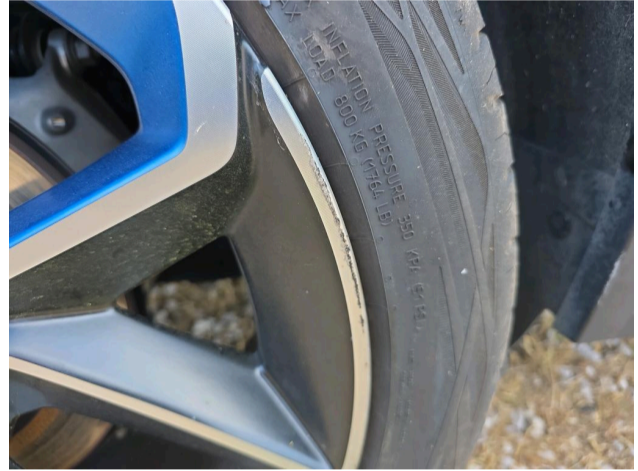
Cerchio in lega post. Dx

Graffiature

Riparare / sostituire (somma forfettaria)

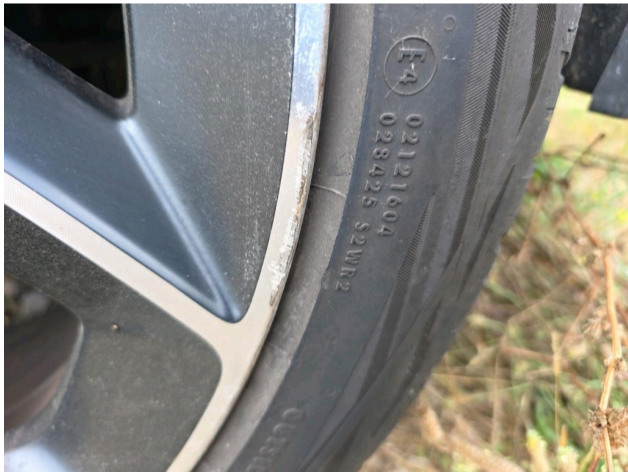
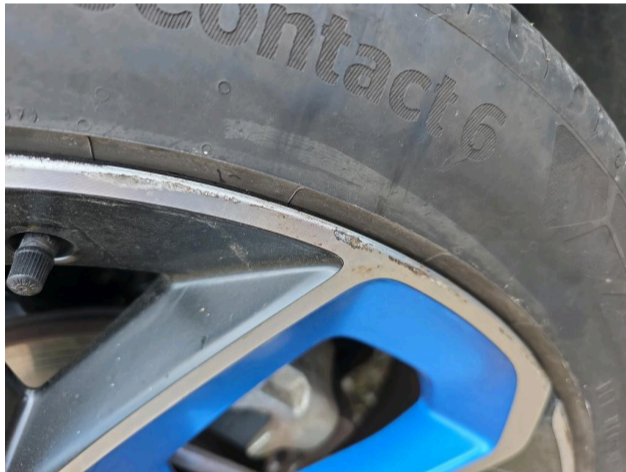
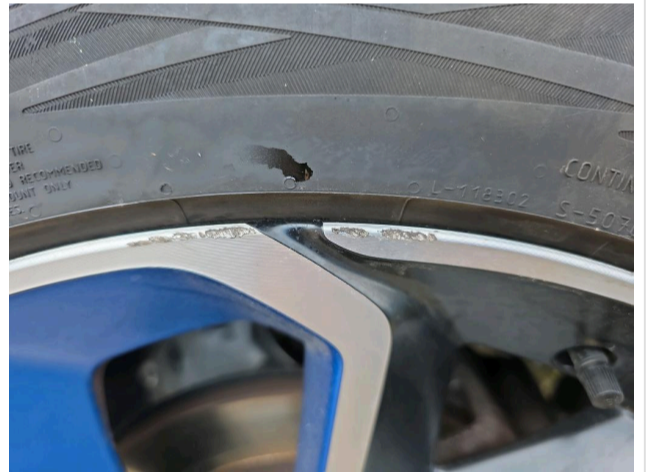
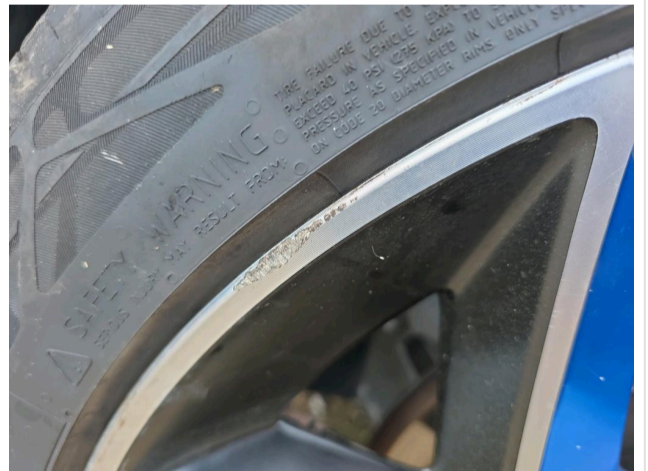
Cerchio in lega post. Sx

Graffiature

Riparare / sostituire (somma forfettaria)

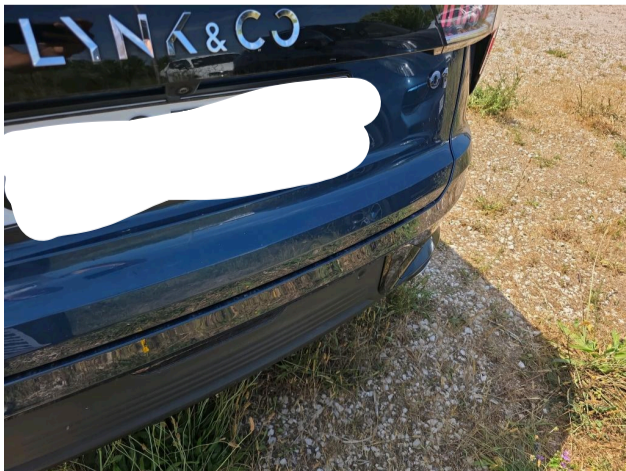
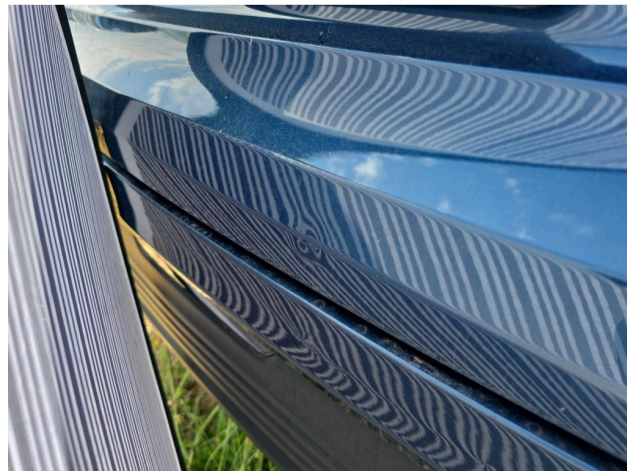
Cofano Post.

Ammaccatura

Riparare e dipingere

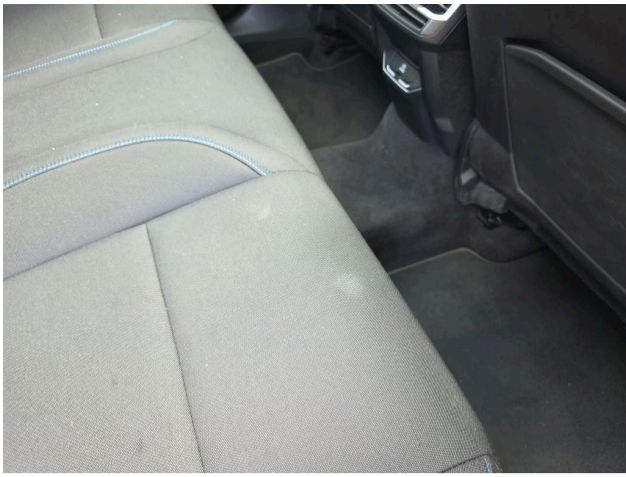
Interno veicolo

Sporco
Pulire
Interni

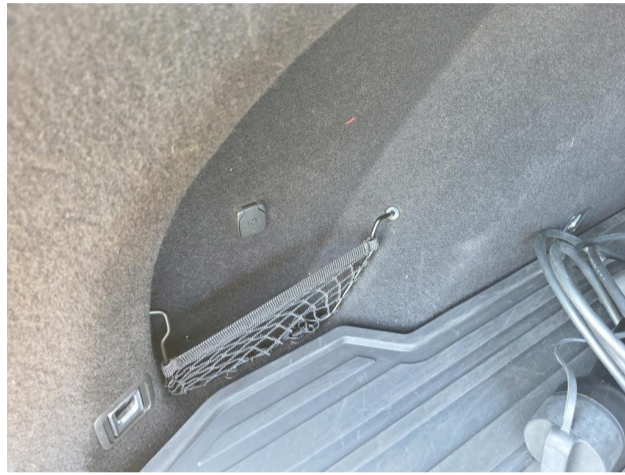
Kit di riparazione pneumatici

Mancanza
Riparare / sostituire (somma forfettaria)
Dietro/posteriore

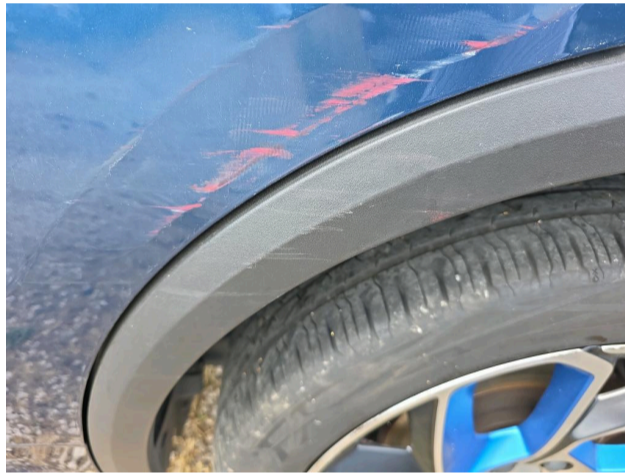
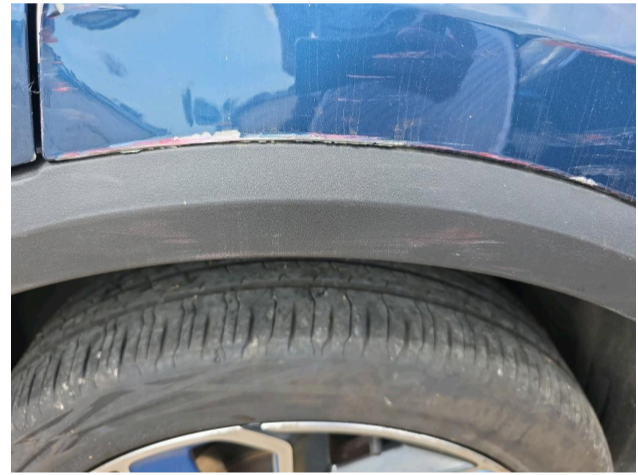
Modanatura arco passaruota post. Sx

Graffiature
Sostituire
Ruote

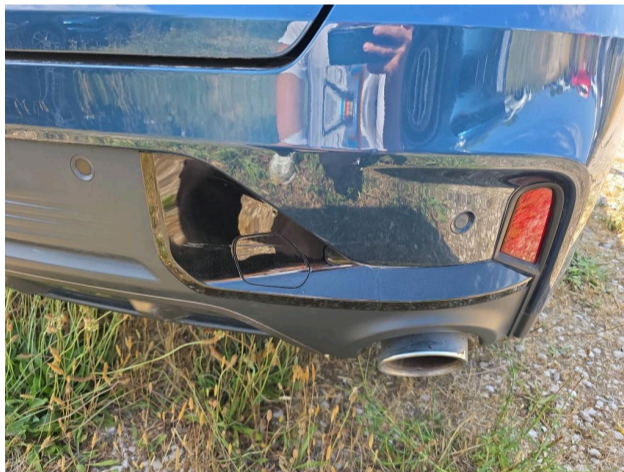
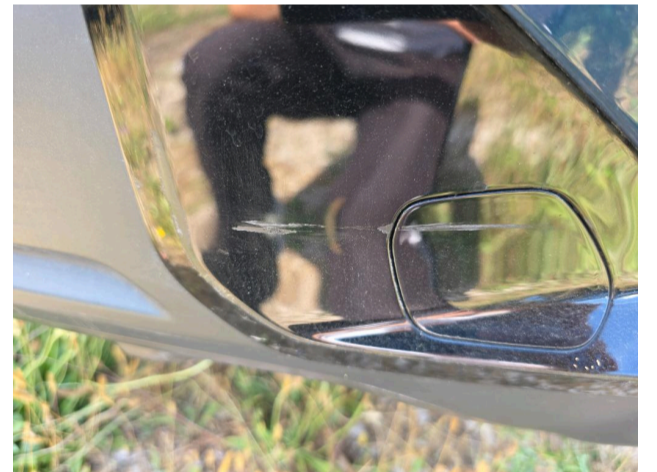
Modanatura dx paraurti Post.(quando separate)

Graffiature
Verniciatura
Dietro/posteriore

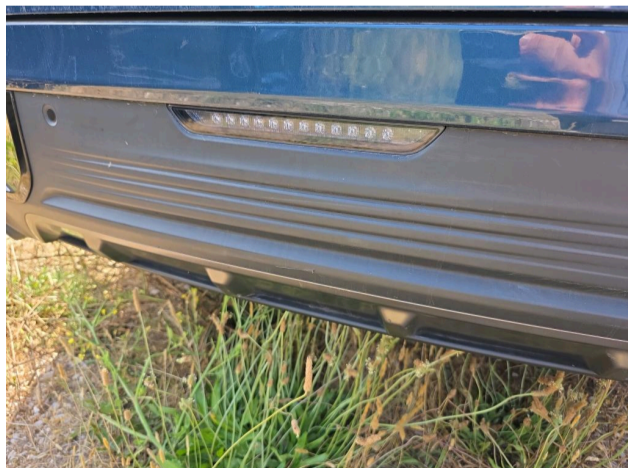
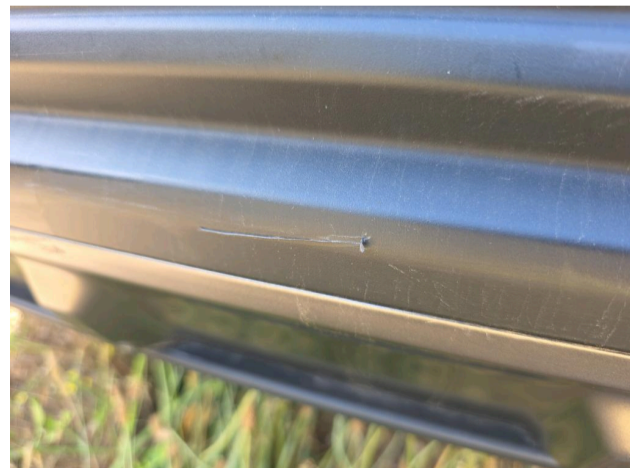
Modanatura paraurti Post.

Graffiature
Sostituire
Dietro/posteriore

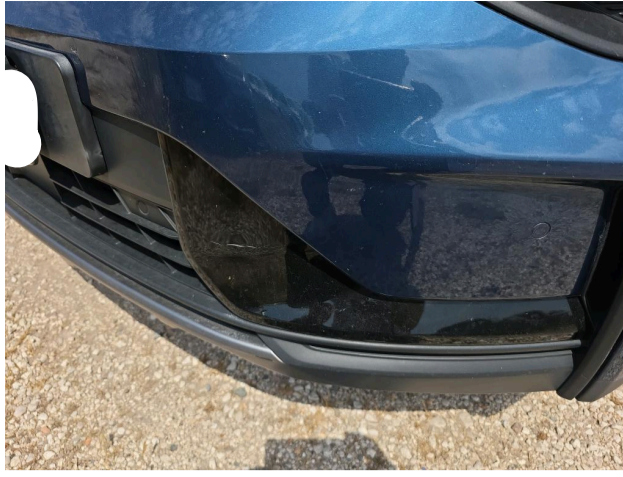
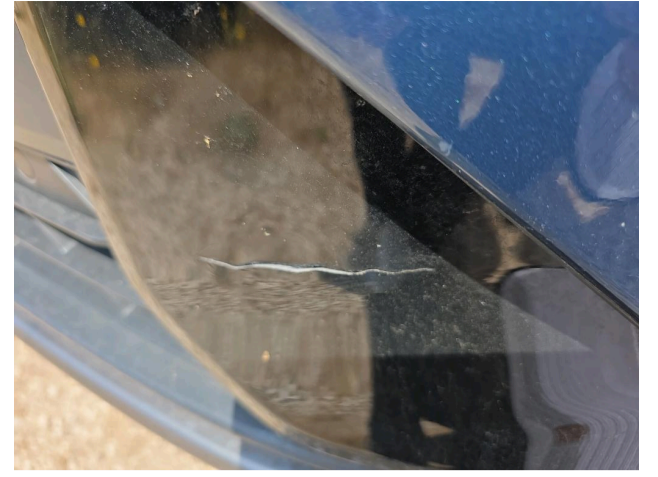
Modanatura sx paraurti ant.(quando separate)

Rotto
Sostituire e dipingere
Davanti

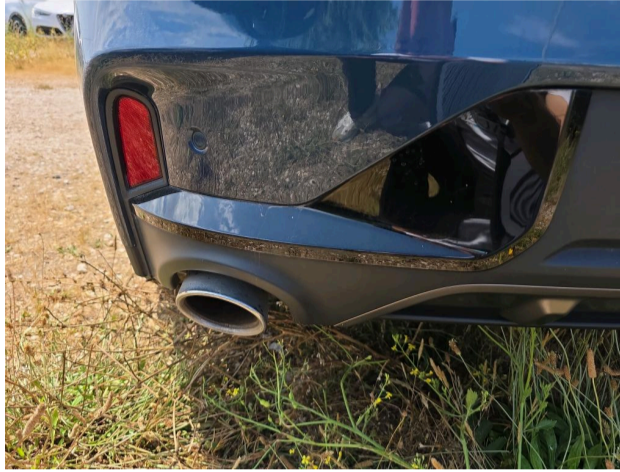
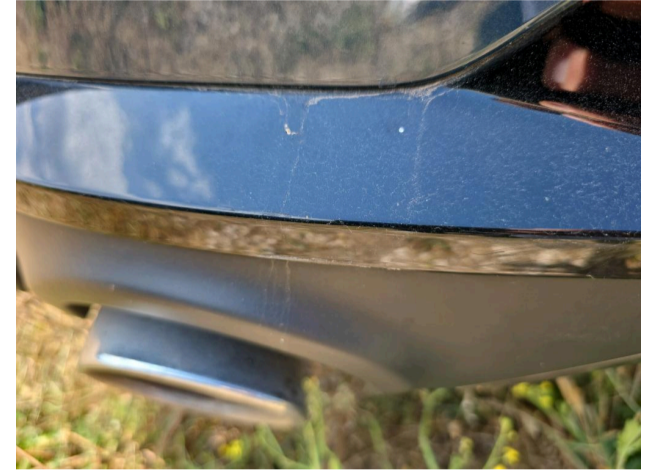
Modanatura sx paraurti Post.(quando separate)

Graffiature
Verniciatura
Dietro/posteriore

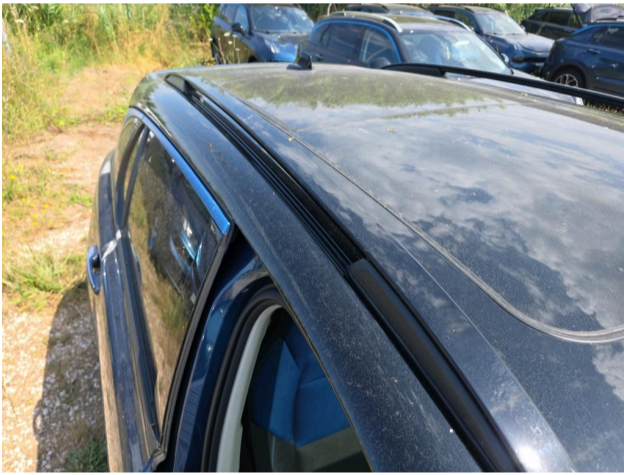
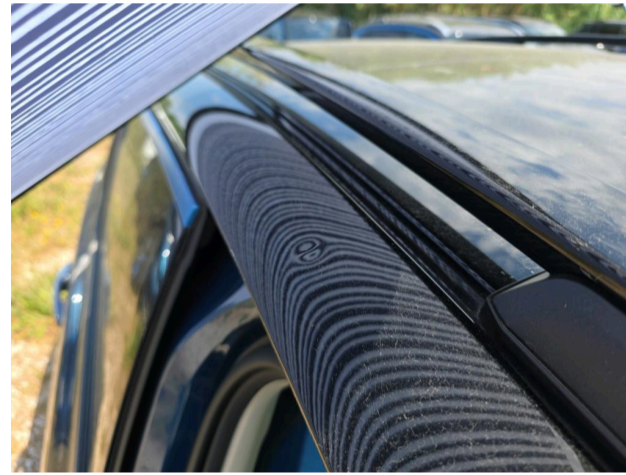
Montante tetto dx

Ammaccatura
Riparare e dipingere
Destra

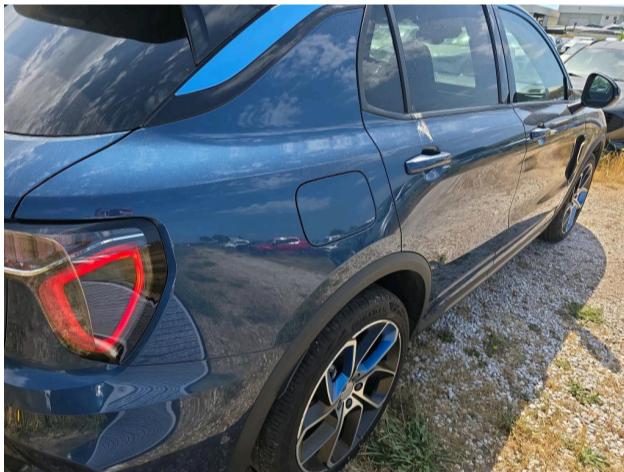
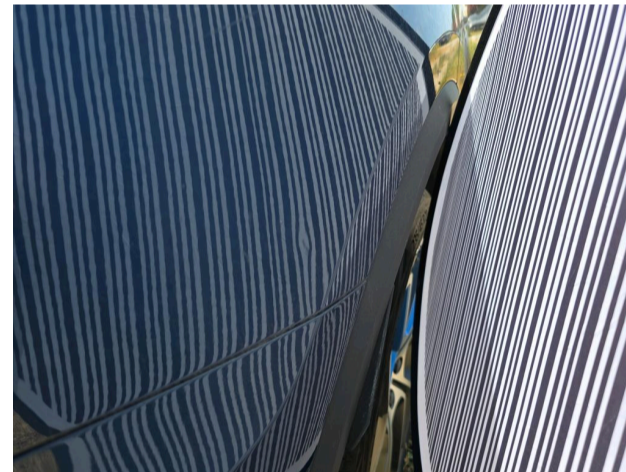
Parafango post. Dx

Ammaccatura
PRM
Destra

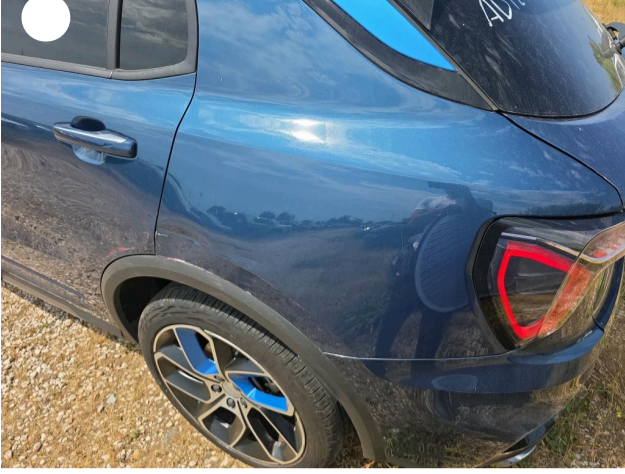
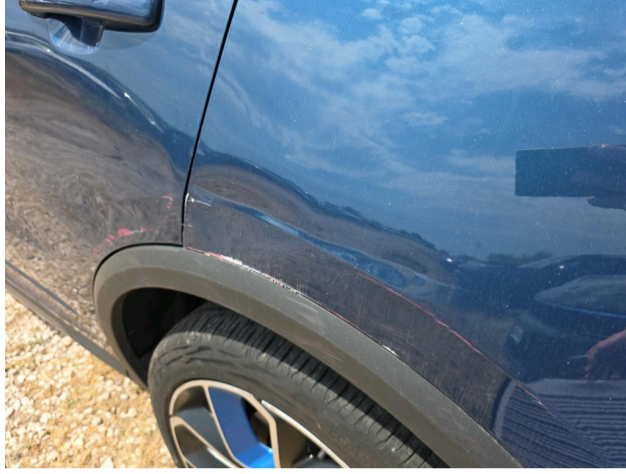
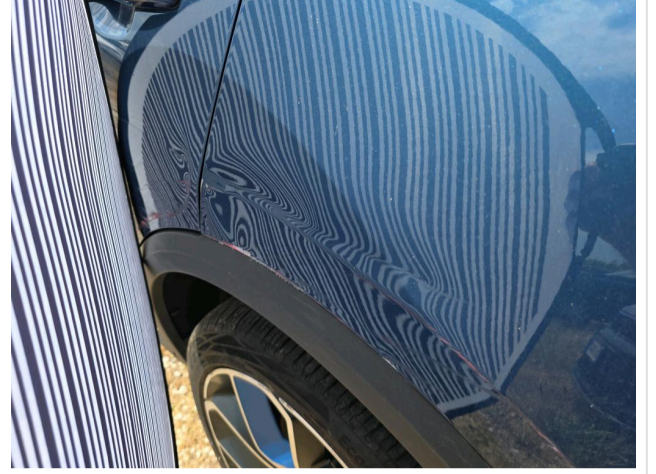
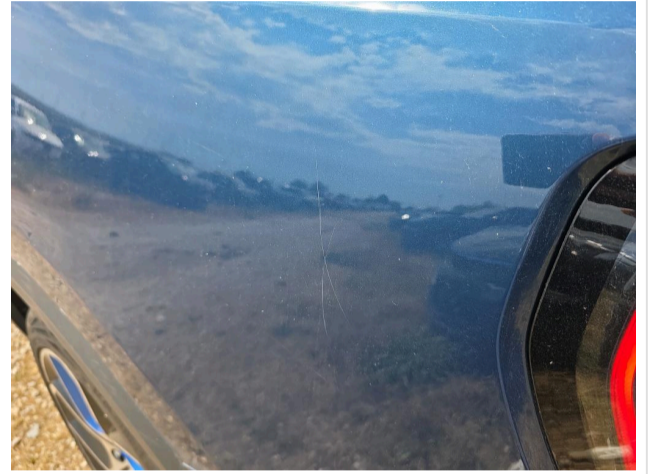
Parafango post. Sx

Ammaccatura e graffio

Riparare e dipingere

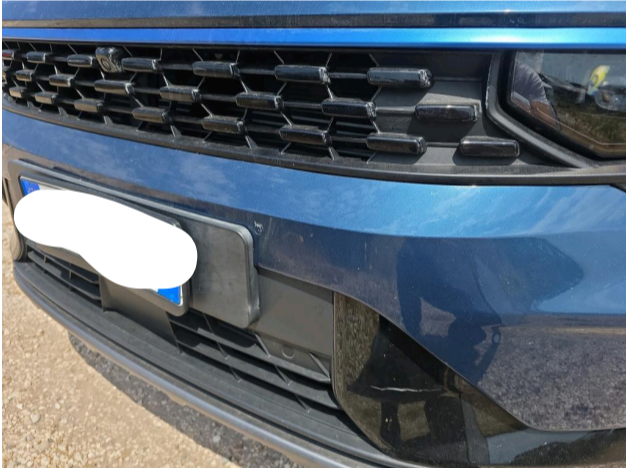
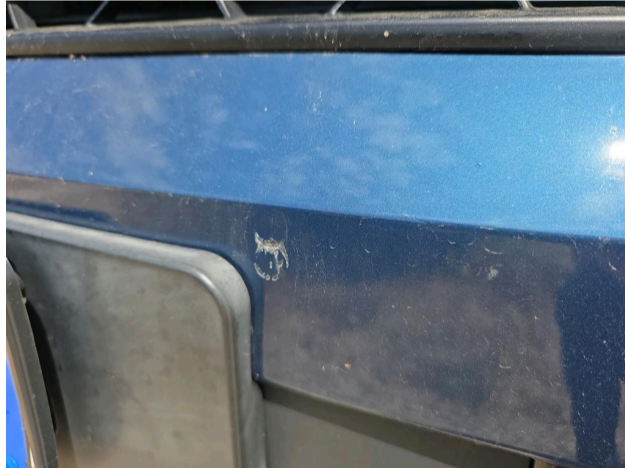
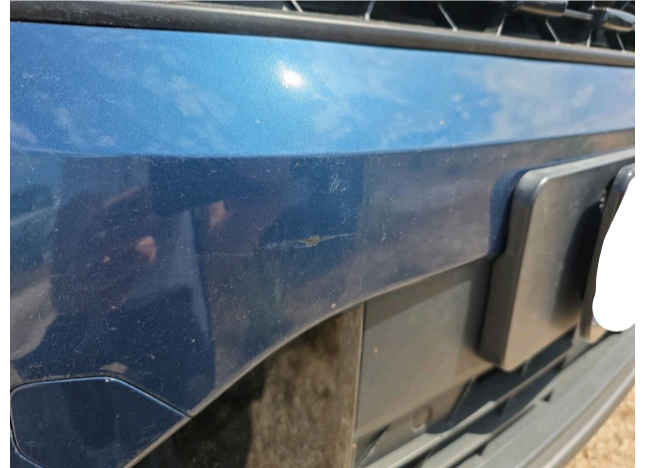
Paraurti ant.

Graffiature

Verniciatura

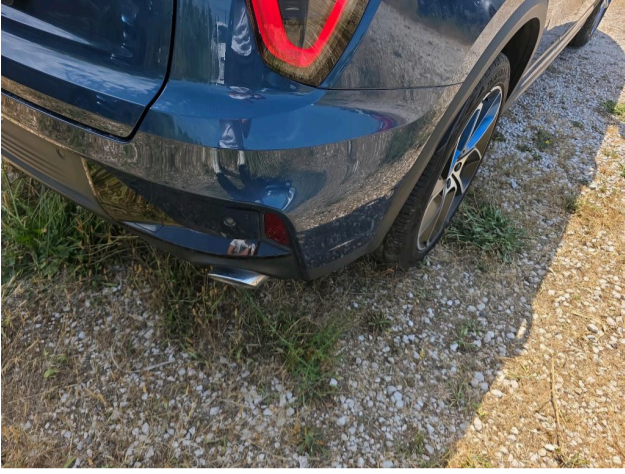
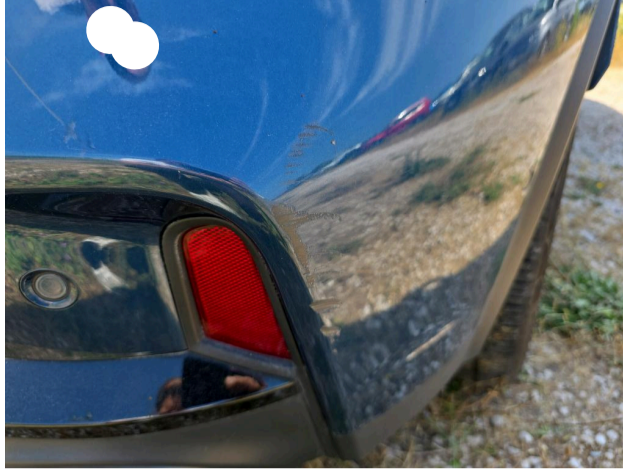
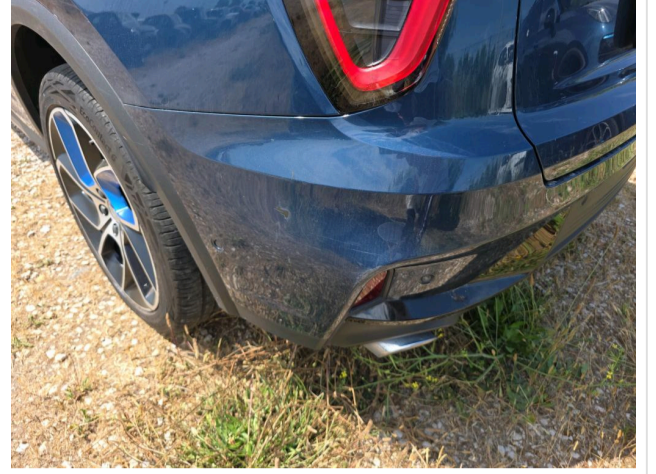
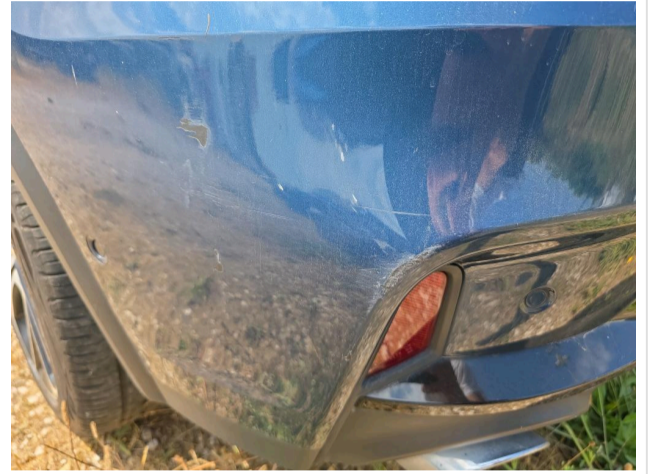
Paraurti post.

Graffiature

Verniciatura

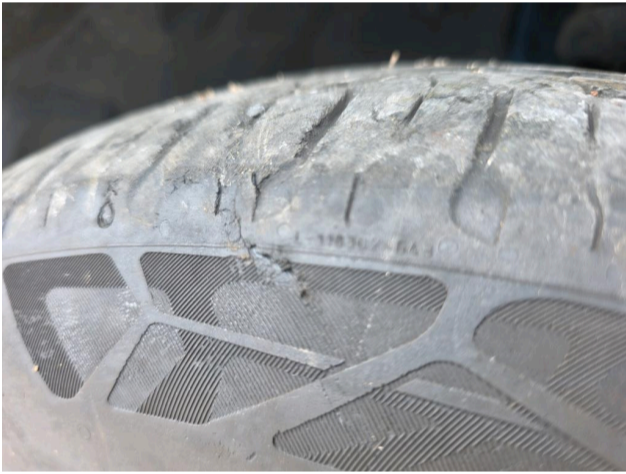
Pneumatico ant. Sx

Strappo/tagliato

Sostituire

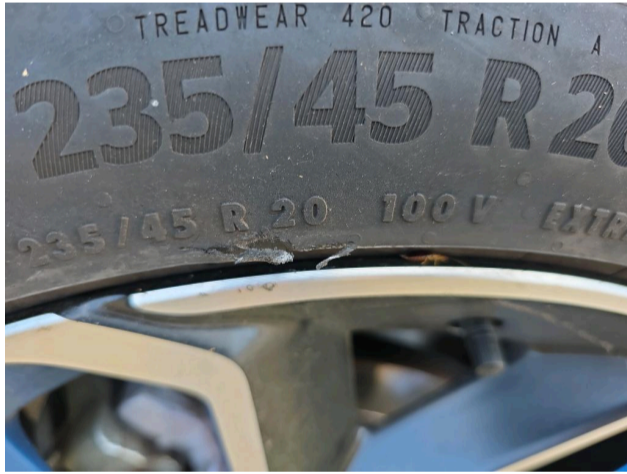
Pneumatico post. Dx

Strappo/tagliato

Sostituire

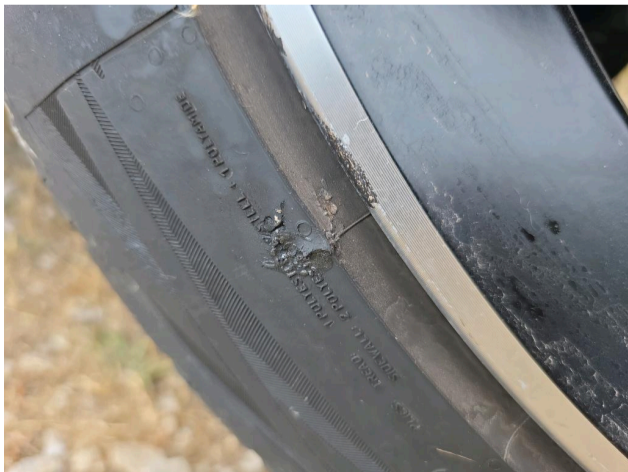
Pneumatico post. Sx

Strappo/tagliato

Sostituire

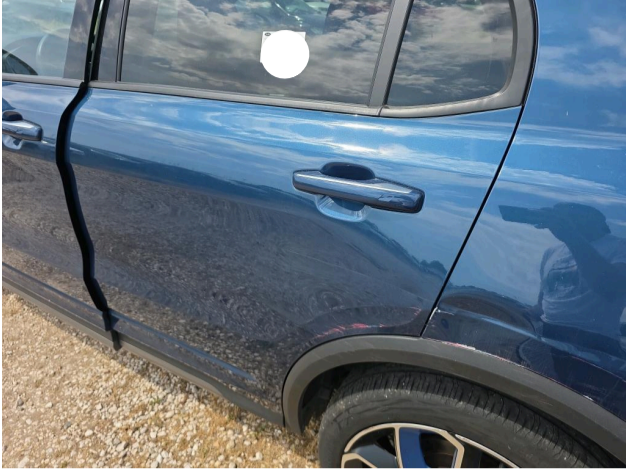
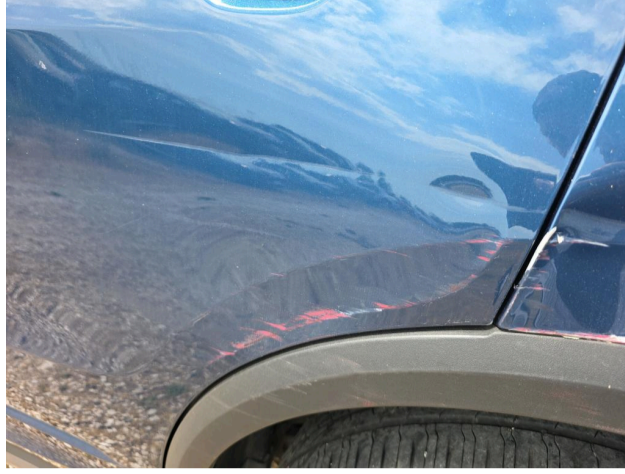
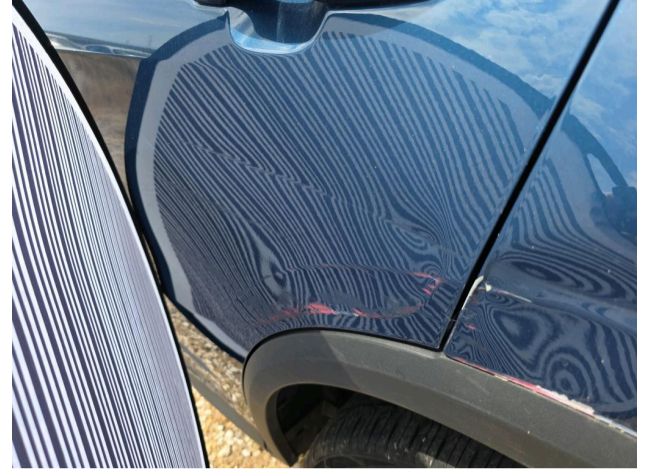
Porta post. Sx

Ammaccatura e graffio

Riparare e dipingere

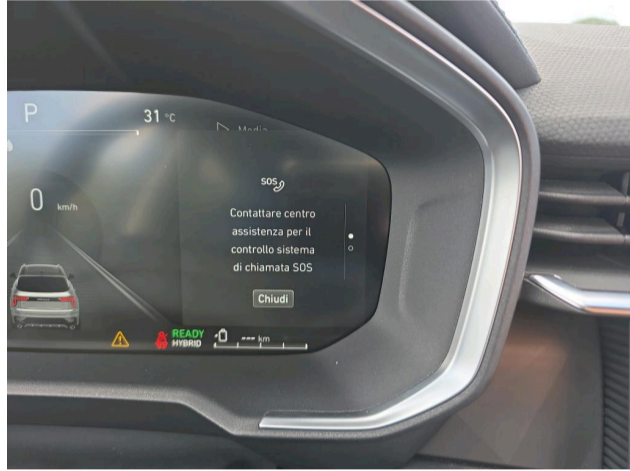
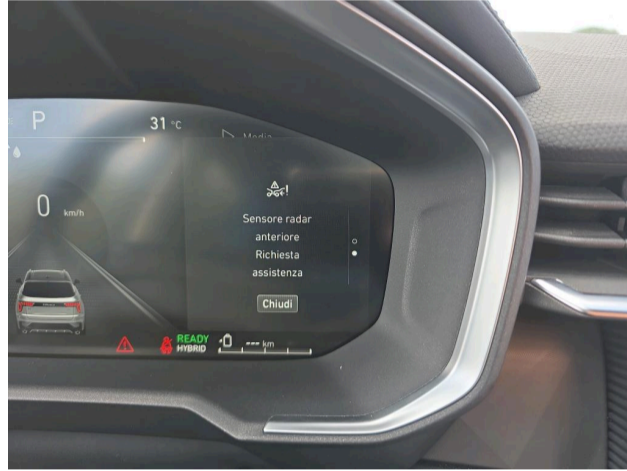
Spia accesa

Spia lampeggiante

Controllo/Controllare

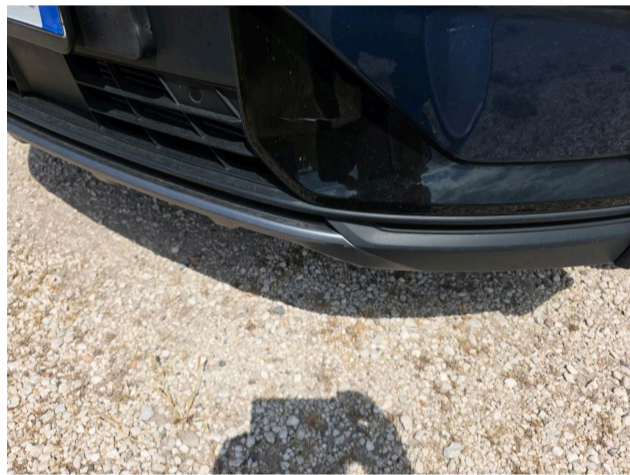
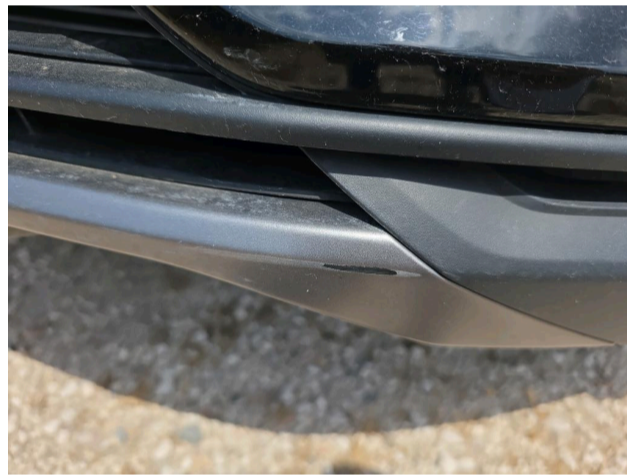
Spoiler paraurti ant.

Graffiature

Verniciatura

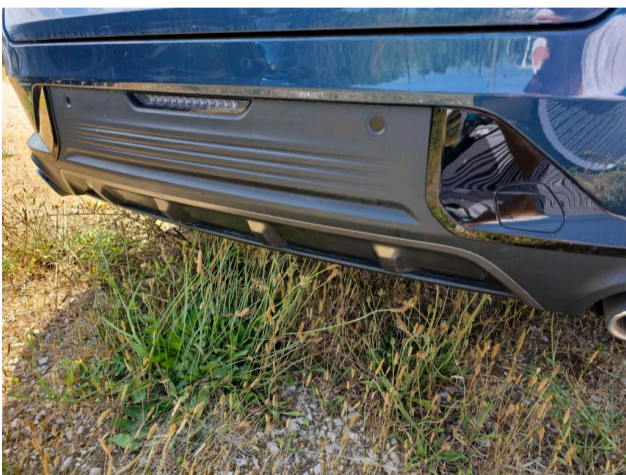
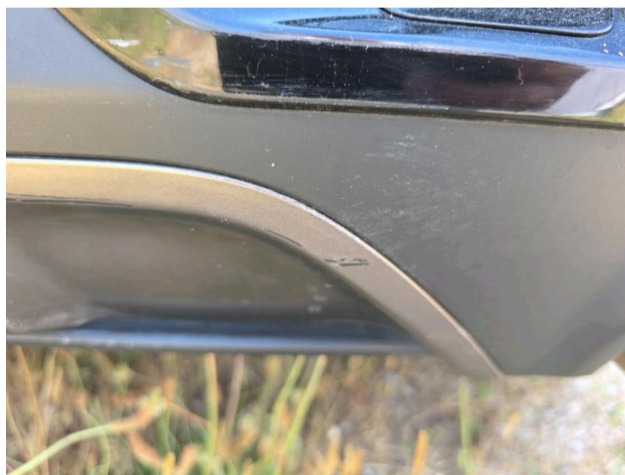
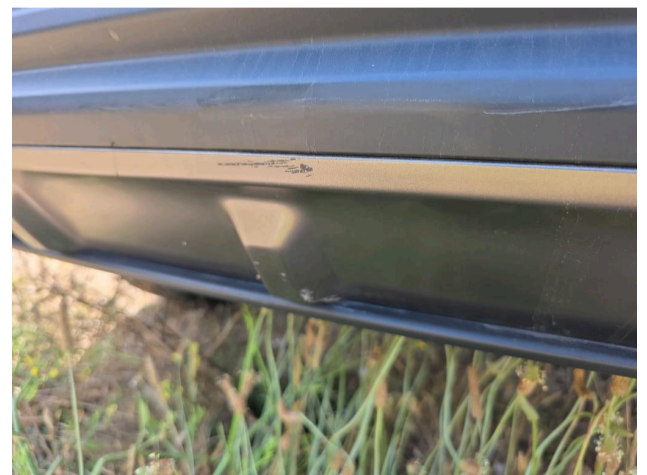
Spoiler paraurti posteriore

Graffiature

Verniciatura

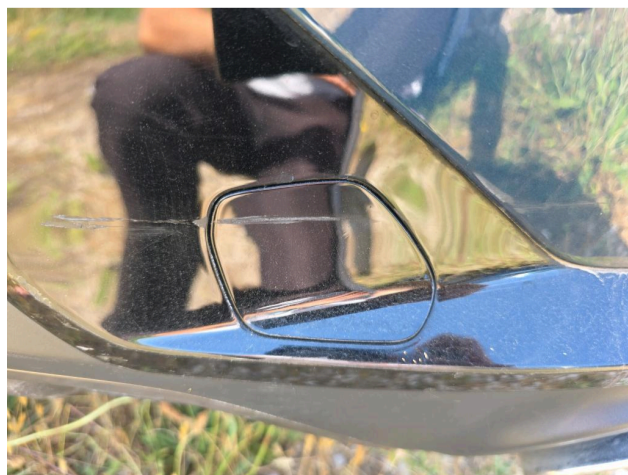
Tappo- copertura posteriore

Graffiature

Riparare / sostituire (somma forfettaria)
