# Zustandsbericht / Minderwertgutachten

Auftraggeber Mobilize Financial Services, eine Marke der RCI Banque S.A., Niederlassung  
Deutschland, Jagenbergstr. 1, 41468 Neuss  
Besichtigung 11.06.2026

| Hersteller | Renault | Typ / Verkaufsbez. | Austral (07.2022->) / Austral |

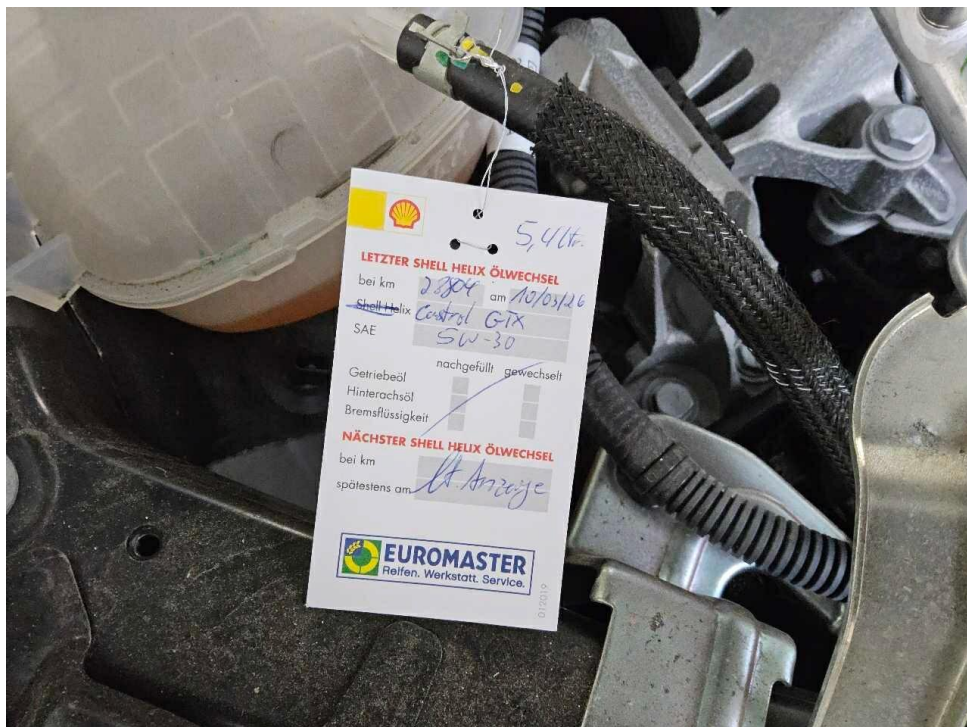
Bild 10 : Ölzettelanhänger im Motorraum

Letzten Service laut Ölzettelanhänger im Motorraum aufgenommen. Im Serviceheft ist kein aktueller Servicenachweis vorhanden.

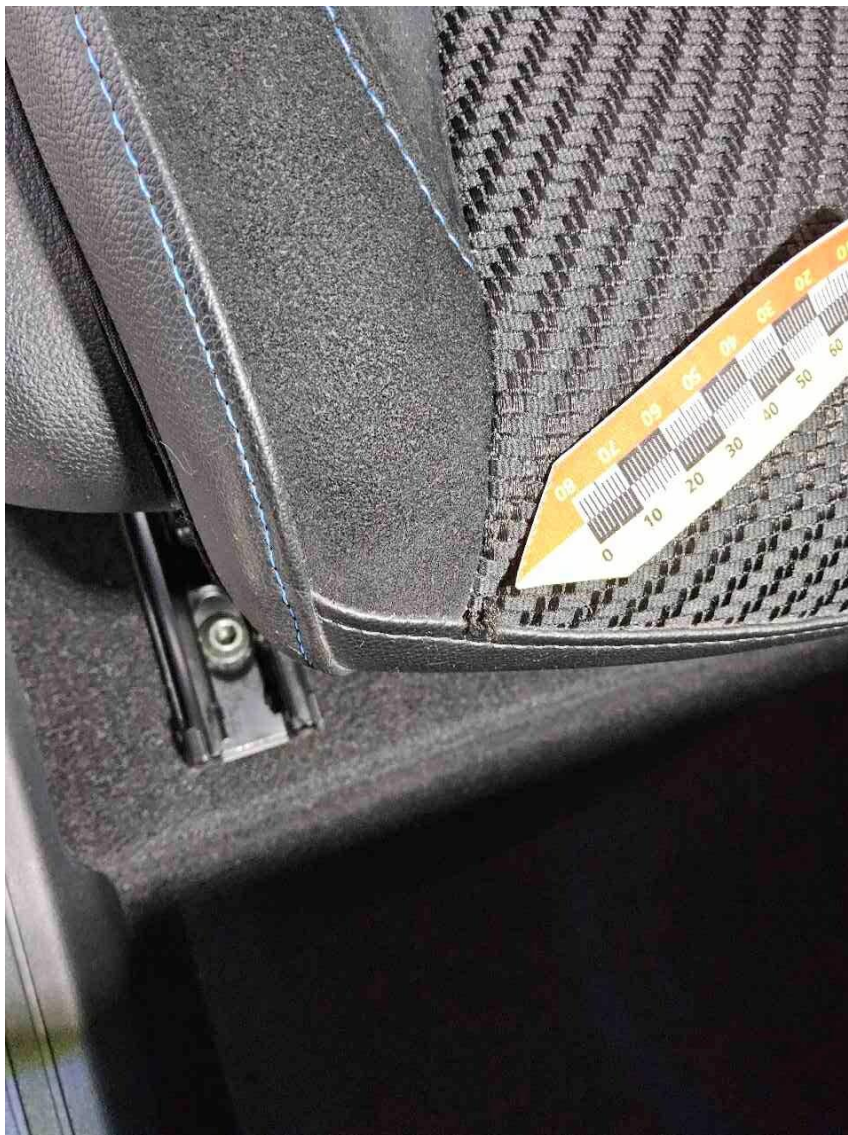
Bild 11 : Sitzbezug vorne links Fransenbildung

Lenkrad leichte Kratzer,  
Türeinstieg vorne links Zierleiste leicht eingedellt,  
Sitzbezug vorne links Fransenbildung, (Bild 11)  
Leichtmetallfelge hinten rechts leichte Kratzer,

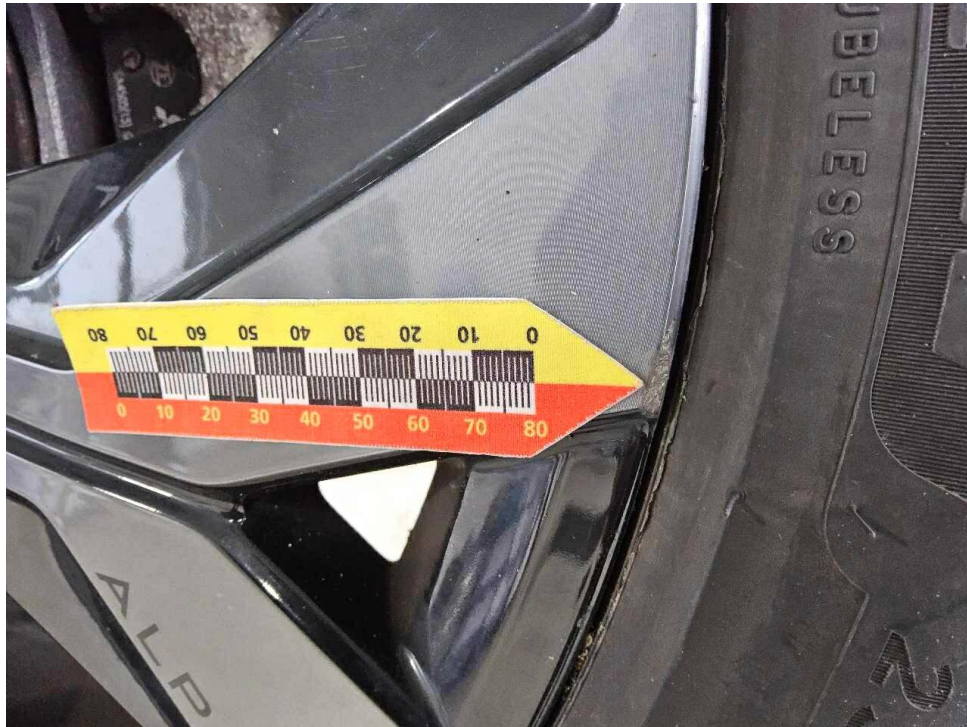
Bild 12 : Leichtmetallfelge hinten links zerkratzt mit Materialabtragung

1. Leichtmetallfelge hinten links zerkratzt mit Materialabtragung, (Bild 12)
2. Tür hinten rechts Kante deformiert, abgeknickt, instandsetzen (Bild 13, 14)
3. Dach eingedellt, drücken (Bild 15)

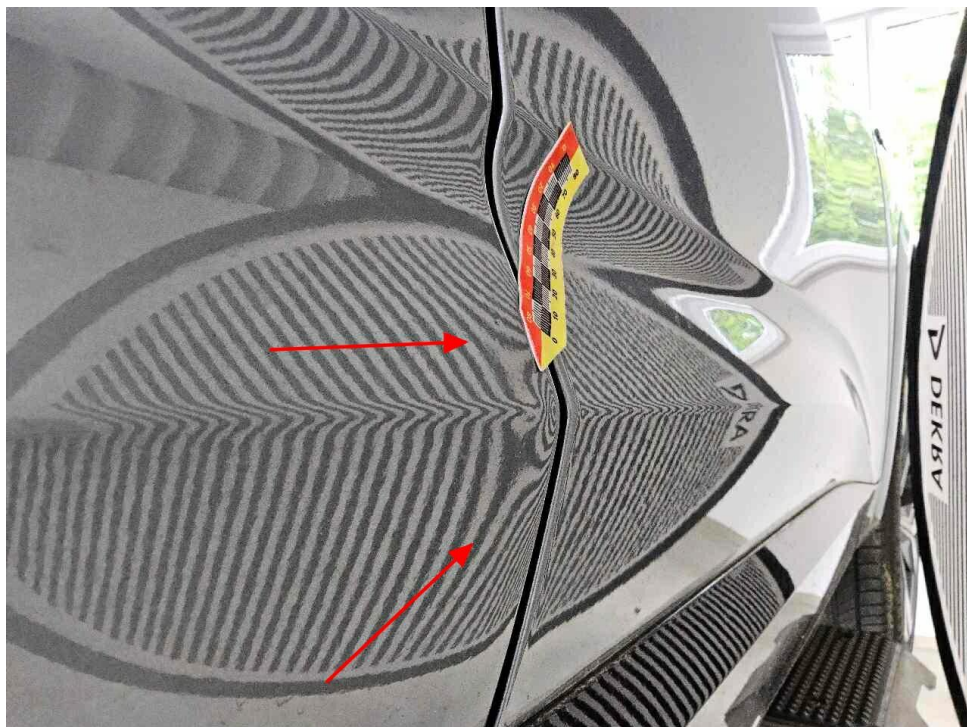
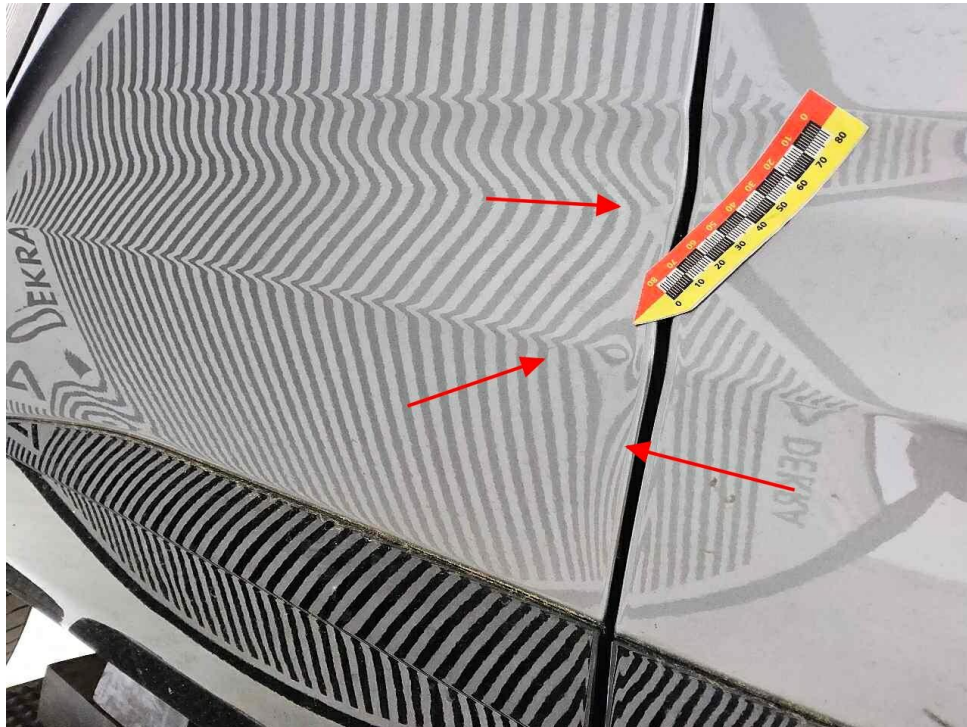
Bild 13 : Tür hinten rechts Kante deformiert, abgeknickt

Bild 14 : Tür hinten rechts Kante deformiert, abgeknickt

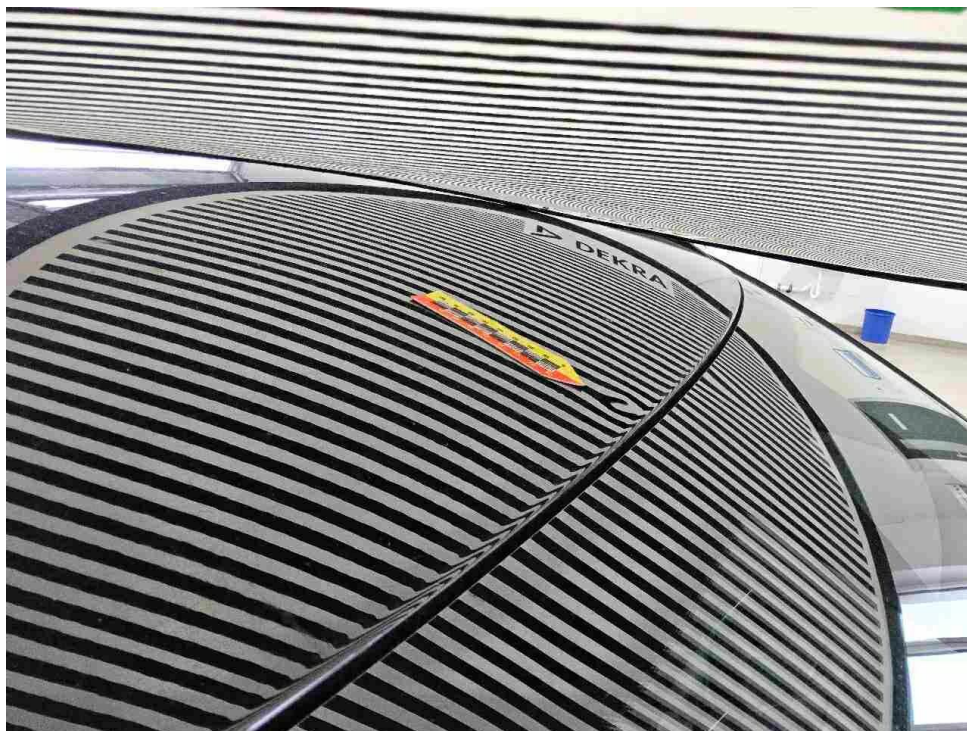
Bild 15 : Dach eingedellt
