**Fahrzeug:** SEAT Tarraco 1.5 TSI ACT 110kW Style Sports Utility Vehicle 5-türig 1498 ccm 150 PS / 110 KW bleifrei 6-Gang Manuell

## Zustandsbericht

**TÜV SÜD Auto Service GmbH**  
Römeräcker 1  
76351 Linkenheim - Hochstetten

Besichtigungsdatum: 16.07.2026  
**Protokollnummer: 46548681**  
Anlieferungsdatum: 16.07.2026

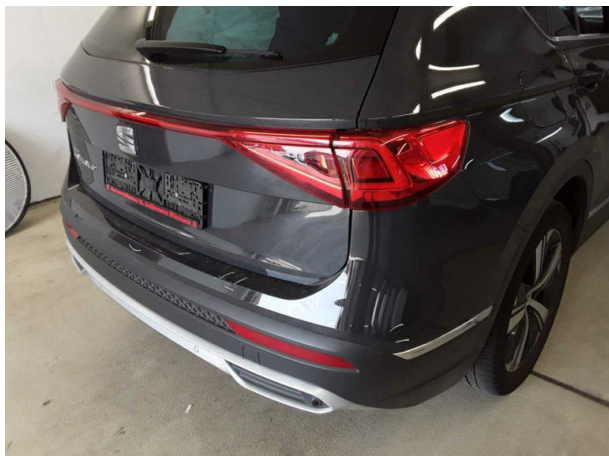
| Nr. | Bauteilgruppe | Beschreibung |
|---|---|---|
| 3 | Stoßfänger hinten | Stoßfänger hinten - verkratzt / verschürft - Smart Repair |

**Beschädigung #3:** Stossfänger hinten: Stossfänger hinten - verkratzt / verschürft - Smart Repair

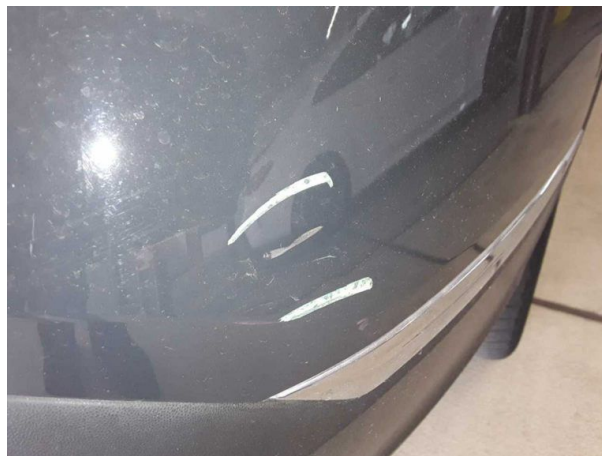
**Beschädigung #3:** Stossfänger hinten: Stossfänger hinten - verkratzt / verschürft - Smart Repair

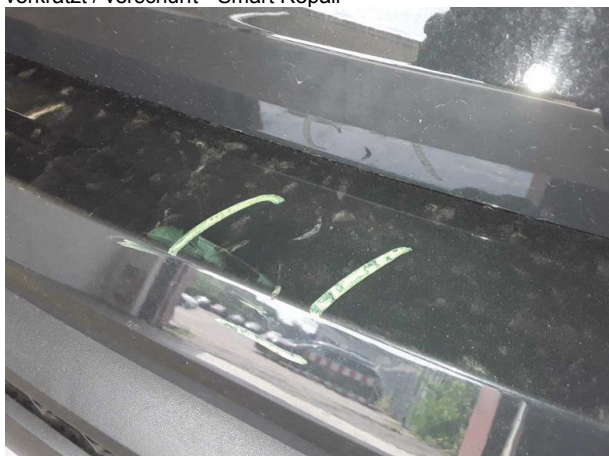
**Beschädigung #3:** Stossfänger hinten: Stossfänger hinten - verkratzt / verschürft - Smart Repair

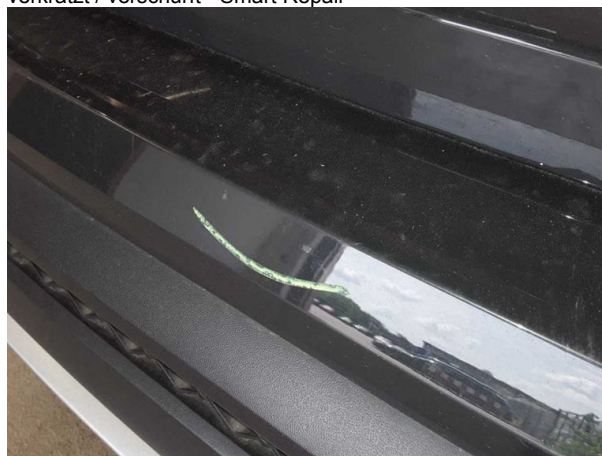
**Beschädigung #3:** Stossfänger hinten: Stossfänger hinten - verkratzt / verschürft - Smart Repair

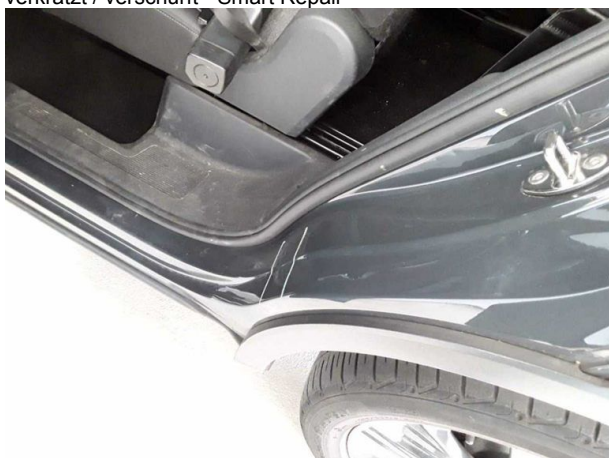
| Nr. | Bauteilgruppe | Beschreibung |
|---|---|---|
| 4 | Seitenwand links | Einstieg - verkratzt / verschürft - Smart Repair |

**Beschädigung #4:** Seitenwand links: Einstieg - verkratzt / verschürft - Smart Repair

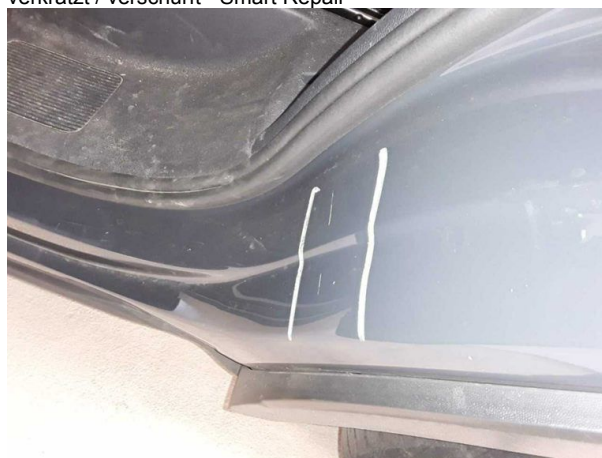
**Beschädigung #4:** Seitenwand links: Einstieg - verkratzt / verschürft - Smart Repair

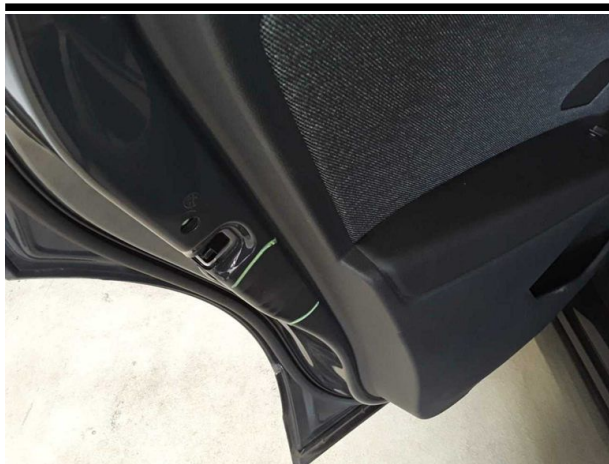
| Nr. | Bauteilgruppe | Beschreibung |
|---|---|---|
| 5 | Tür hinten links | Tür - Delle(n) - sanft instandsetzen |

**Beschädigung #5:** Tür hinten links: Tür - Delle(n) - sanft instandsetzen

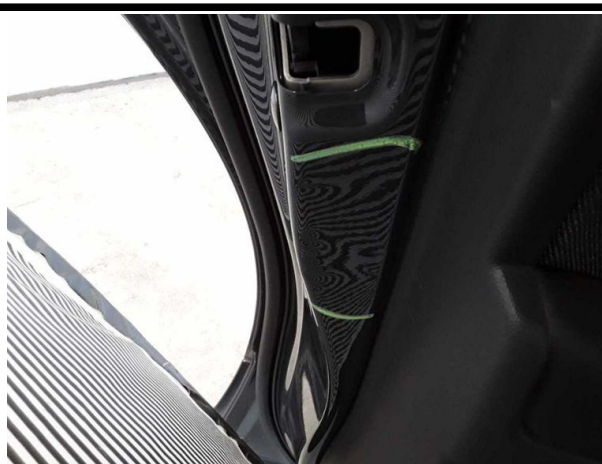
**Beschädigung #5:** Tür hinten links: Tür - Delle(n) - sanft instandsetzen

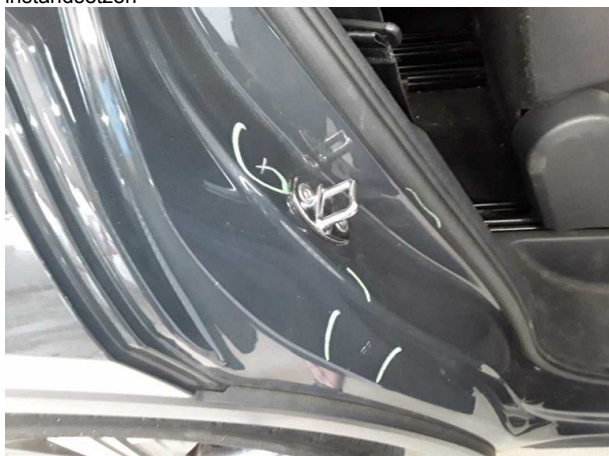
| Nr. | Bauteilgruppe | Beschreibung |
|---|---|---|
| 6 | Seitenwand rechts | Einstieg - Delle / Lackschaden - instandsetzen und lackieren |

**Beschädigung #6:** Seitenwand rechts: Einstieg - Delle / Lackschaden - instandsetzen und lackieren

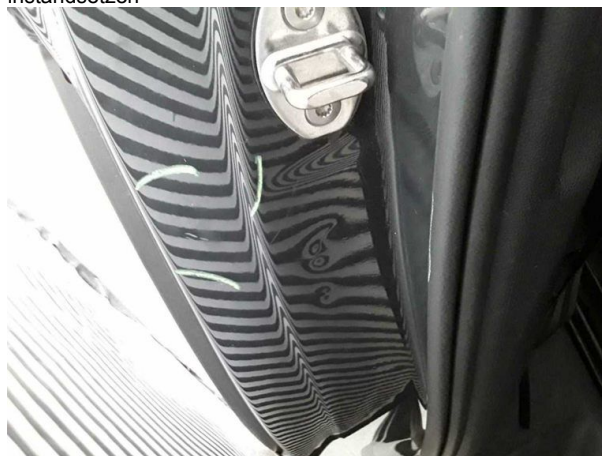
**Beschädigung #6:** Seitenwand rechts: Einstieg - Delle / Lackschaden - instandsetzen und lackieren

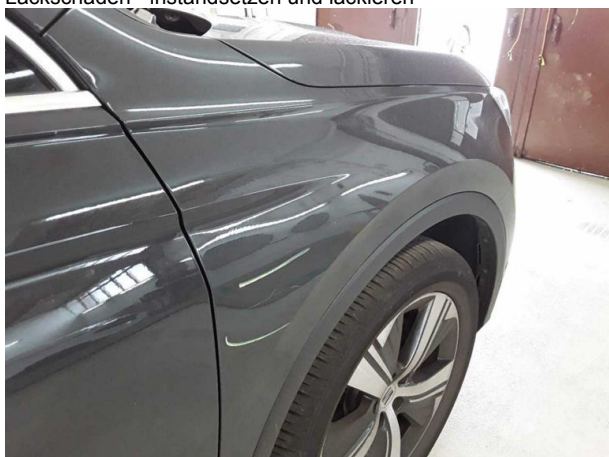
| Nr. | Bauteilgruppe | Beschreibung |
|---|---|---|
| 7 | Kotflügel rechts | Kotflügel rechts - verkratzt / verschürft - instandsetzen und lackieren |

**Beschädigung #7:** Kotflügel rechts: Kotflügel rechts - verkratzt / verschürft - instandsetzen und lackieren

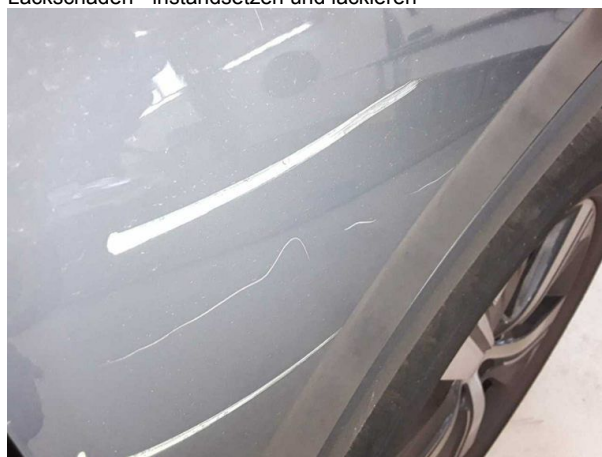
**Beschädigung #7:** Kotflügel rechts: Kotflügel rechts - verkratzt / verschürft - instandsetzen und lackieren

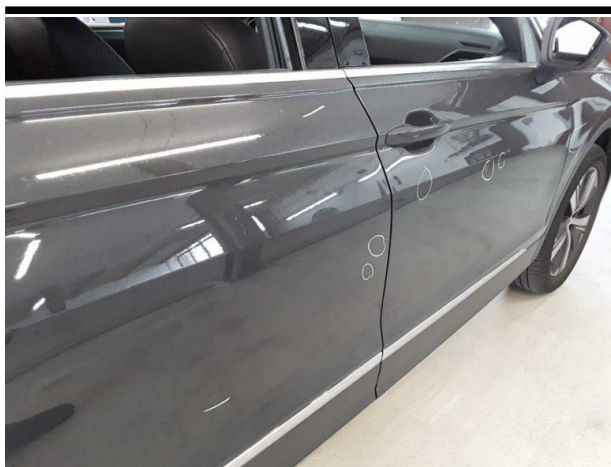
| Nr. | Bauteilgruppe | Beschreibung |
|---|---|---|
| 8 | Tür hinten rechts | Tür - Delle / Lackschaden - instandsetzen und lackieren |

**Beschädigung #8:** Tür hinten rechts: Tür - Delle / Lackschaden - instandsetzen und lackieren

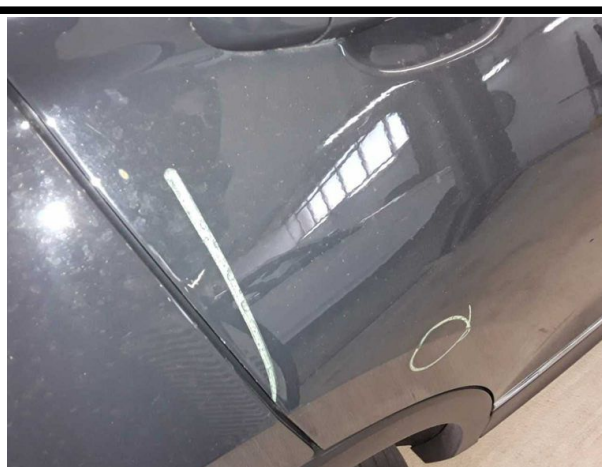
**Beschädigung #8:** Tür hinten rechts: Tür - Delle / Lackschaden... - instandsetzen und lackieren

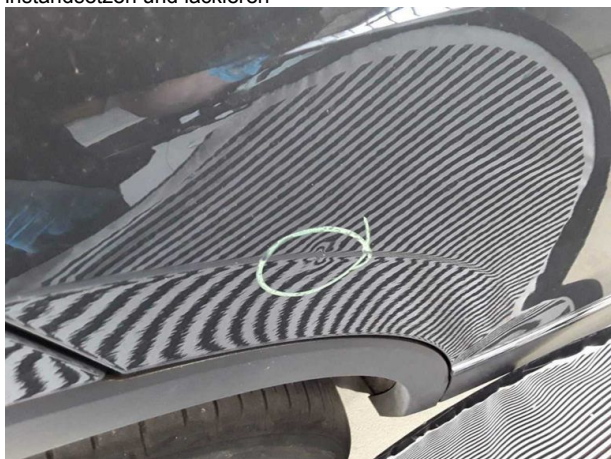
**Beschädigung #8:** Tür hinten rechts: Tür - Delle / Lackschaden - instandsetzen und lackieren

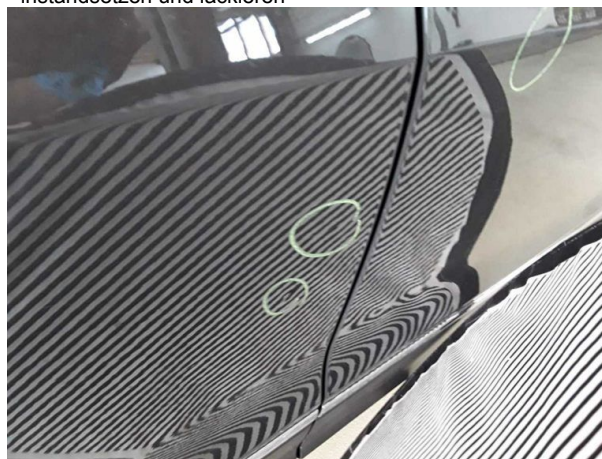
**Beschädigung #8:** Tür hinten rechts: Tür - Delle / Lackschaden... - instandsetzen und lackieren

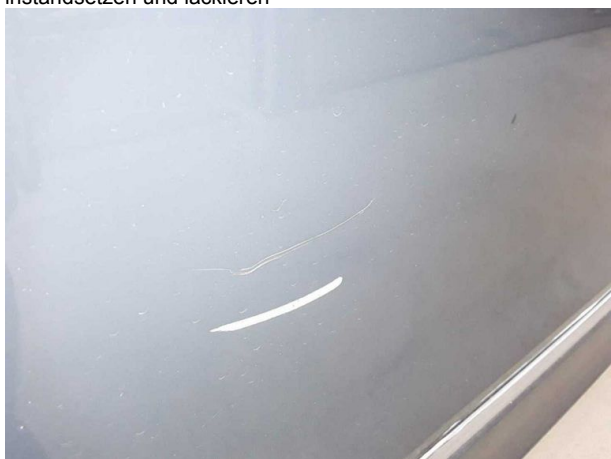
**Beschädigung #8:** Tür hinten rechts: Tür - Delle / Lackschaden - instandsetzen und lackieren

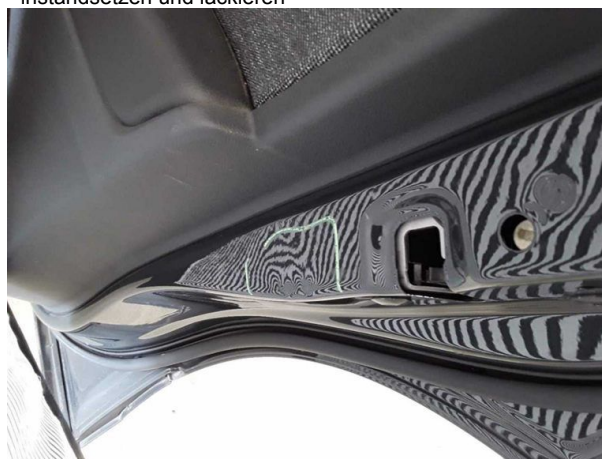
**Beschädigung #8:** Tür hinten rechts: Tür - Delle / Lackschaden... - instandsetzen und lackieren

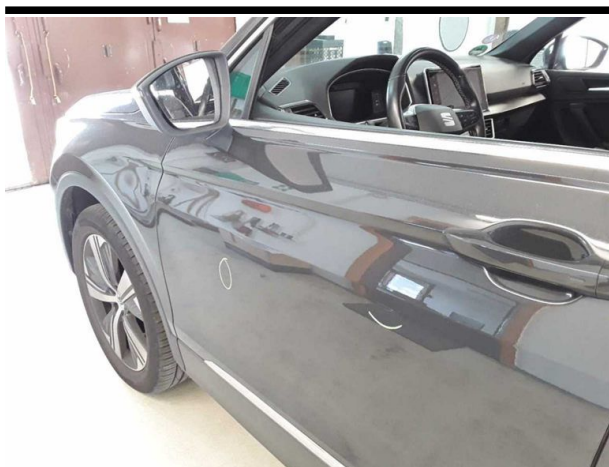
| Nr. | Bauteilgruppe | Beschreibung |
|---|---|---|
| 9 | Tür vorn links | Tür - Delle / Lackschaden - instandsetzen und lackieren |

**Beschädigung #9:** Tür vorn links: Tür - Delle / Lackschaden - instandsetzen und lackieren

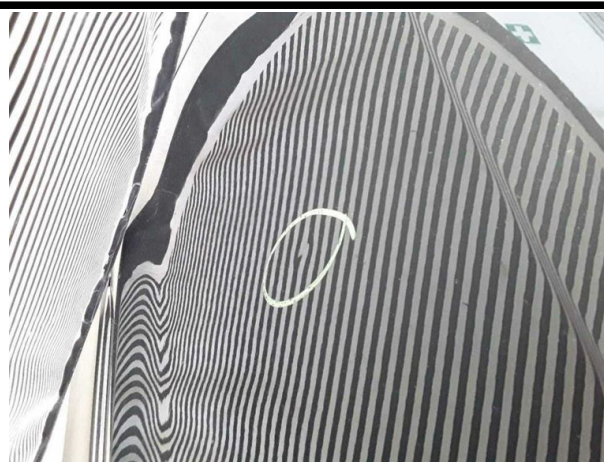
**Beschädigung #9:** Tür vorn links: Tür - Delle / Lackschaden - instandsetzen und lackieren

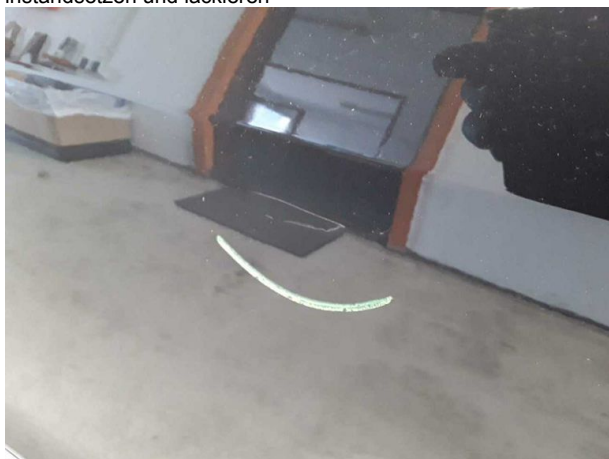
**Beschädigung #9:** Tür vorn links: Tür - Delle / Lackschaden - instandsetzen und lackieren

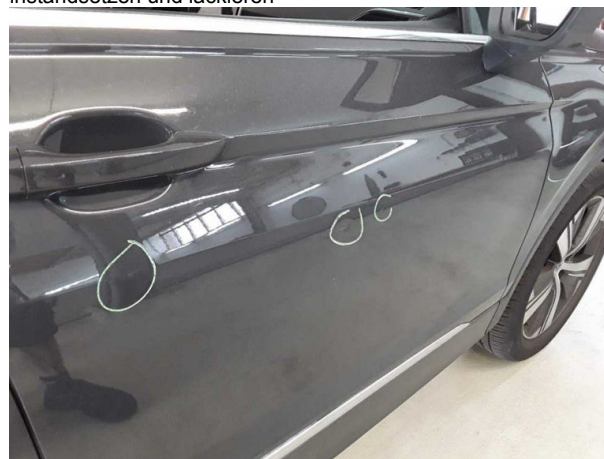
| Nr. | Bauteilgruppe | Beschreibung |
|---|---|---|
| 10 | Tür vorn rechts | Tür - Delle / Lackschaden - instandsetzen und lackieren |

**Beschädigung #10:** Tür vorn rechts: Tür - Delle / Lackschaden - instandsetzen und lackieren

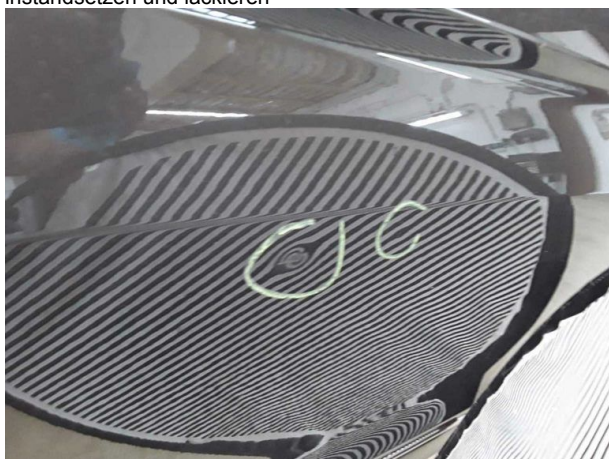
**Beschädigung #10:** Tür vorn rechts: Tür - Delle / Lackschaden - instandsetzen und lackieren

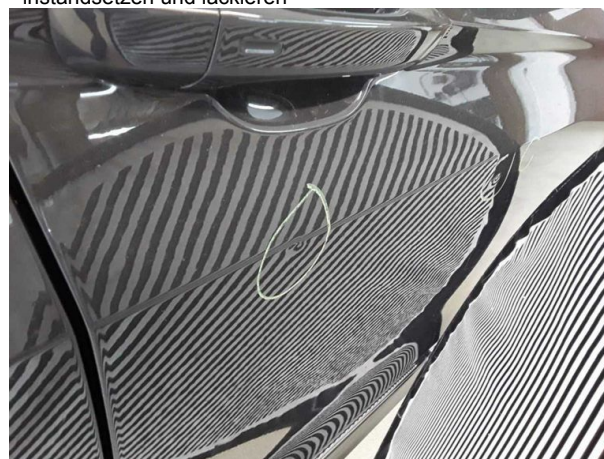
**Beschädigung #10:** Tür vorn rechts: Tür - Delle / Lackschaden - instandsetzen und lackieren

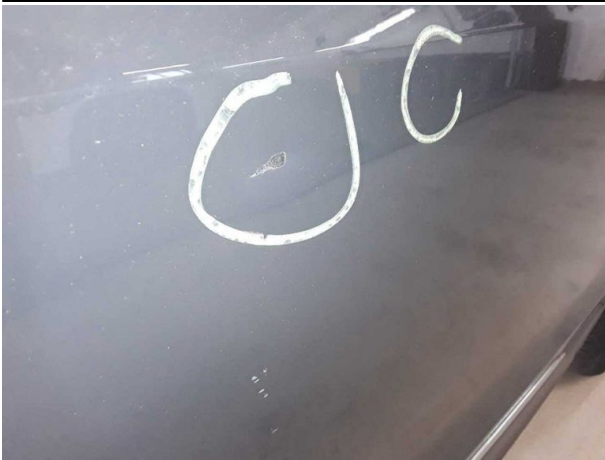
**Beschädigung #10:** Tür vorn rechts: Tür - Delle / Lackschaden - instandsetzen und lackieren

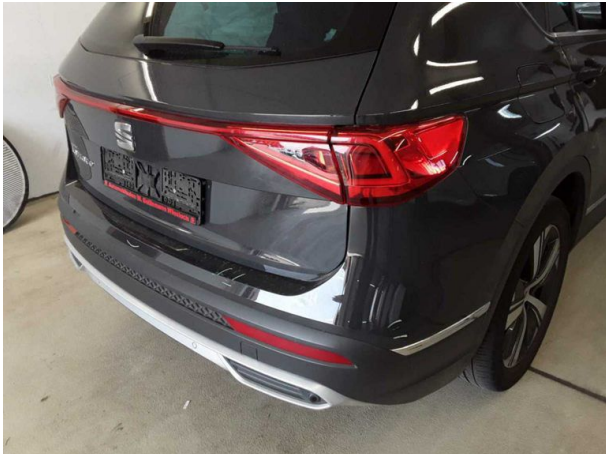
| No. | Component group | Description |
|---|---|---|
| 3 | Rear bumper | Rear bumper - Scratched - Smart repair |

**Damage #3:** Rear bumper: Rear bumper - Scratched - Smart repair

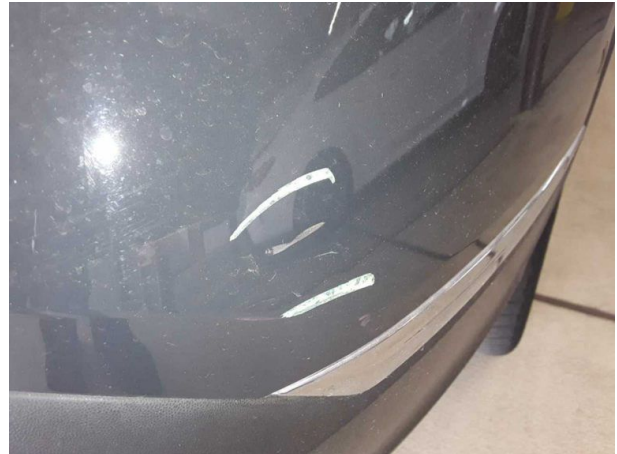
**Damage #3:** Rear bumper: Rear bumper - Scratched - Smart repair

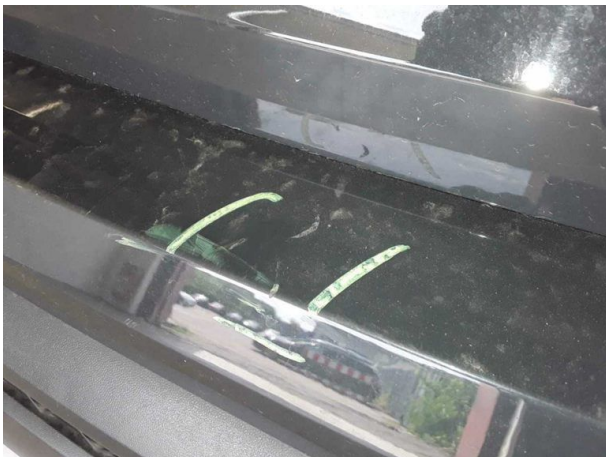
**Damage #3:** Rear bumper: Rear bumper - Scratched - Smart repair

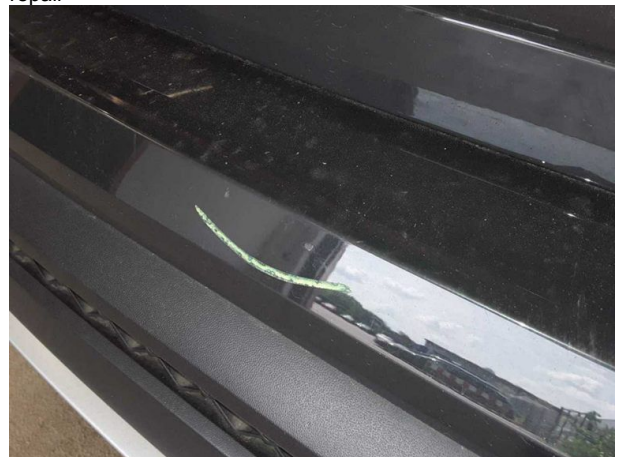
**Damage #3:** Rear bumper: Rear bumper - Scratched - Smart repair

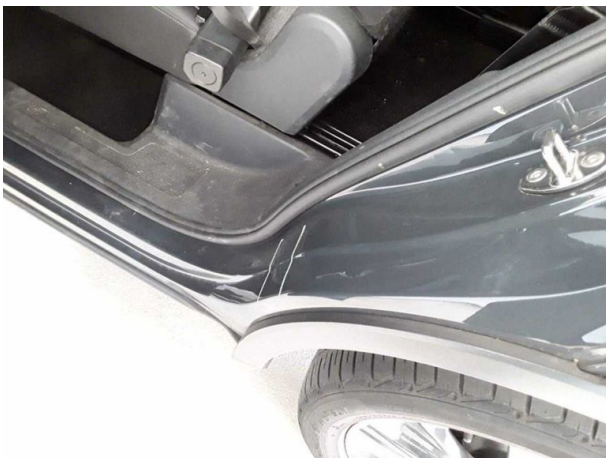
| No. | Component group | Description |
|---|---|---|
| 4 | Side panel - rear left side | Sill - Scratched - Smart repair |

**Damage #4:** Side panel - rear left side: Sill - Scratched - Smart repair

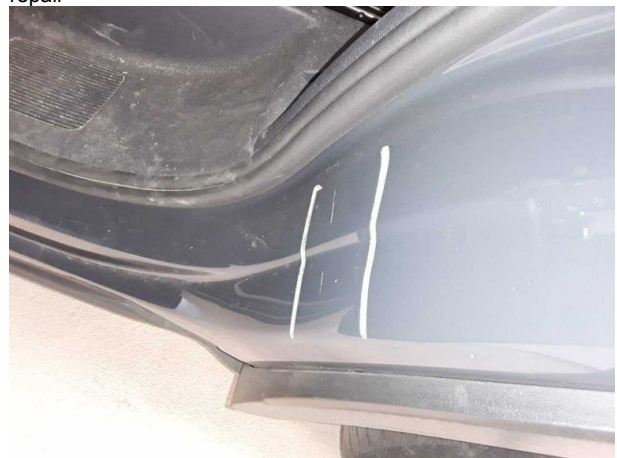
**Damage #4:** Side panel - rear left side: Sill - Scratched - Smart repair

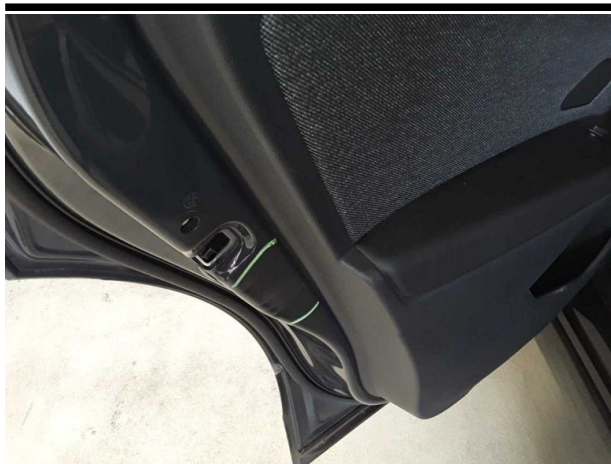
| No. | Component group | Description |
|---|---|---|
| 5 | Door - rear left side | Door - dent(s) - Smooth repair work |

**Damage #5:** Door - rear left side: Door - dent(s) - Smooth repair work

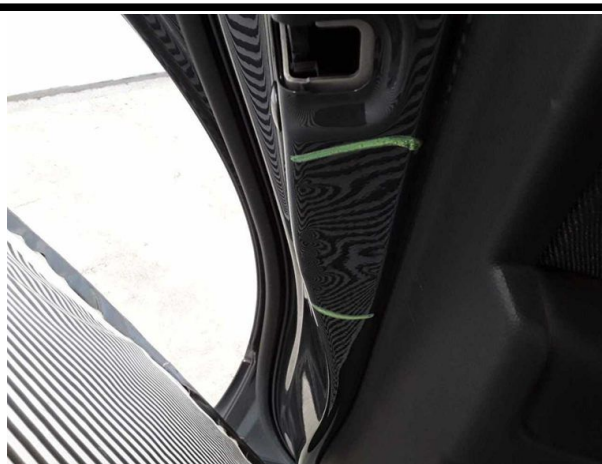
**Damage #5:** Door - rear left side: Door - dent(s) - Smooth rep... work

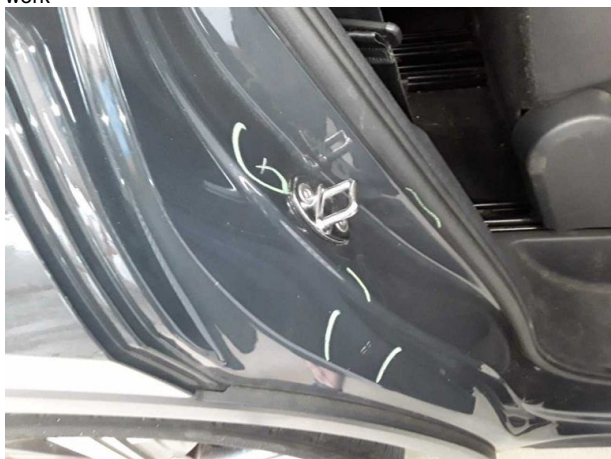
| No. | Component group | Description |
|---|---|---|
| 6 | Side panel - rear right side | Sill - Dent / paintcoat damage - Repair and paint |

**Damage #6:** Side panel - rear right side: Sill - Dent / paintcoat damage - Repair and paint

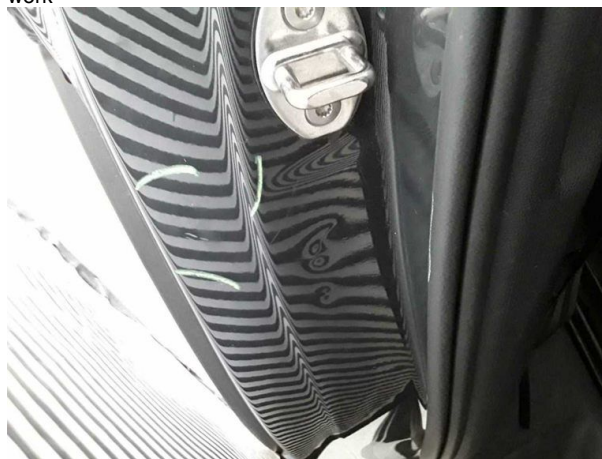
**Damage #6:** Side panel - rear right side: Sill - Dent / paintcoat damage - Repair and paint

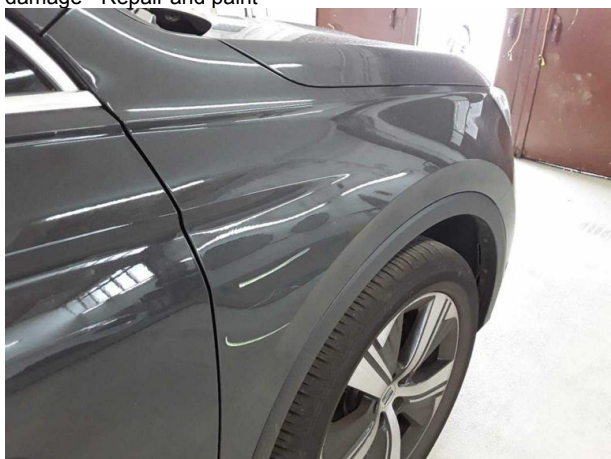
| No. | Component group | Description |
|---|---|---|
| 7 | Mudguard - right side | Mudguard - right side - Scratched - Repair and paint |

**Damage #7:** Mudguard - right side: Mudguard - right side - Scratched - Repair and paint

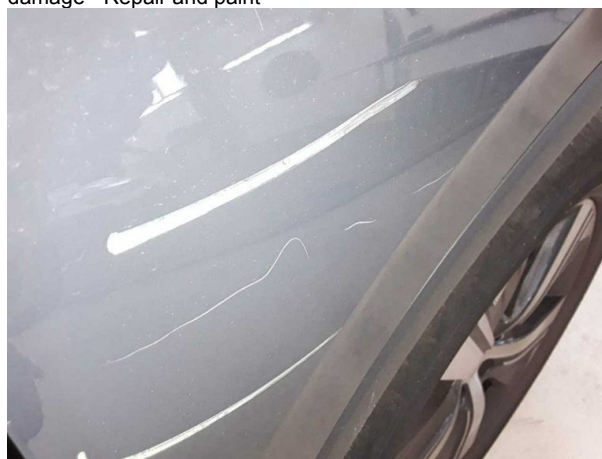
**Damage #7:** Mudguard - right side: Mudguard - right side - Scratched - Repair and paint

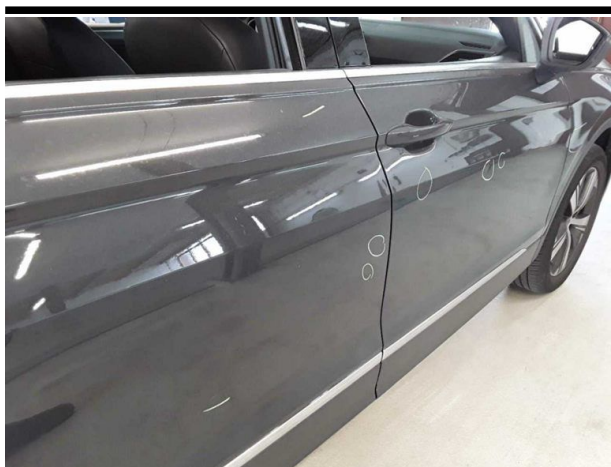
| No. | Component group | Description |
|---|---|---|
| 8 | Door - rear right side | Door - Dent / paintcoat damage - Repair and paint |

**Damage #8:** Door - rear right side: Door - Dent / paintcoat damage  
- Repair and paint

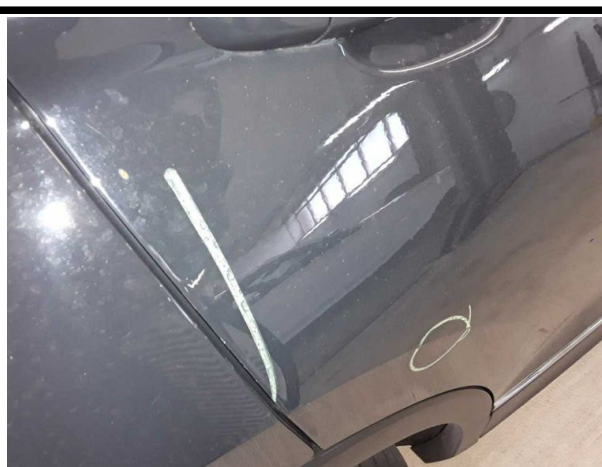
**Damage #8:** Door - rear right side: Door - Dent / paintcoat damage  
- Repair and paint

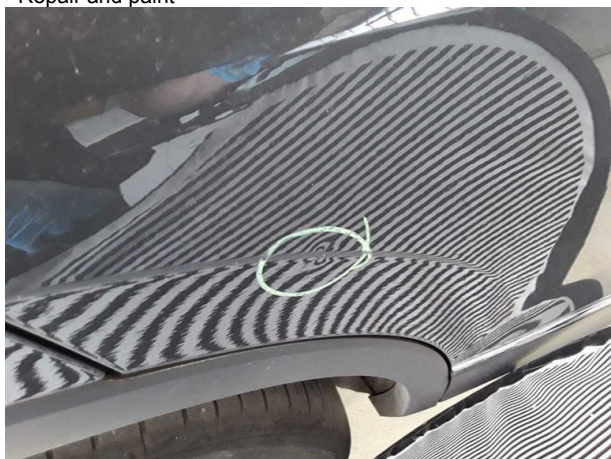
**Damage #8:** Door - rear right side: Door - Dent / paintcoat damage  
- Repair and paint

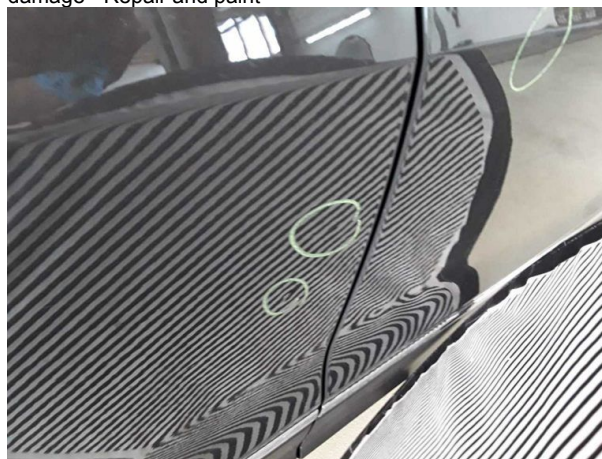
**Damage #8:** Door - rear right side: Door - Dent / paintcoat damage  
- Repair and paint

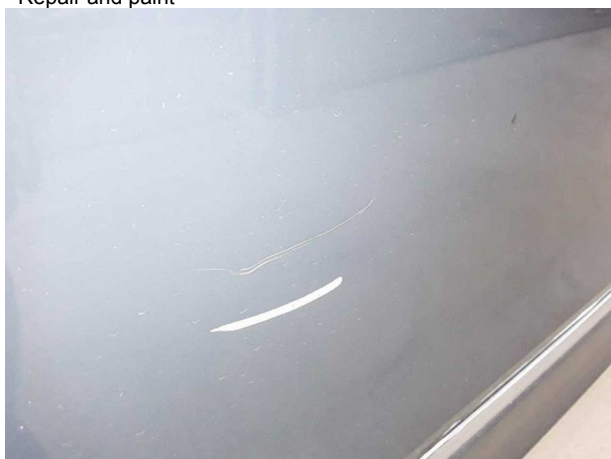
**Damage #8:** Door - rear right side: Door - Dent / paintcoat damage  
- Repair and paint

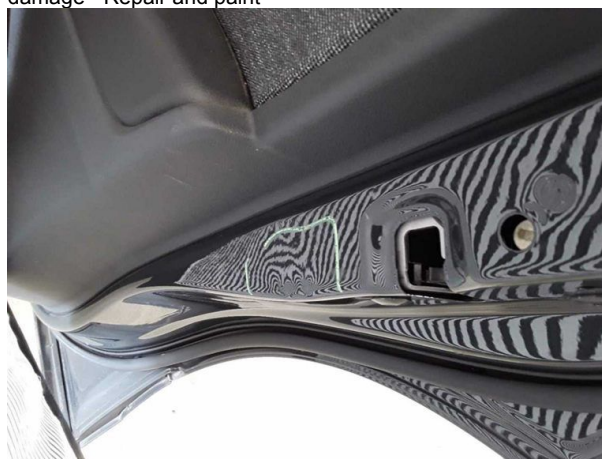
**Damage #8:** Door - rear right side: Door - Dent / paintcoat damage  
- Repair and paint

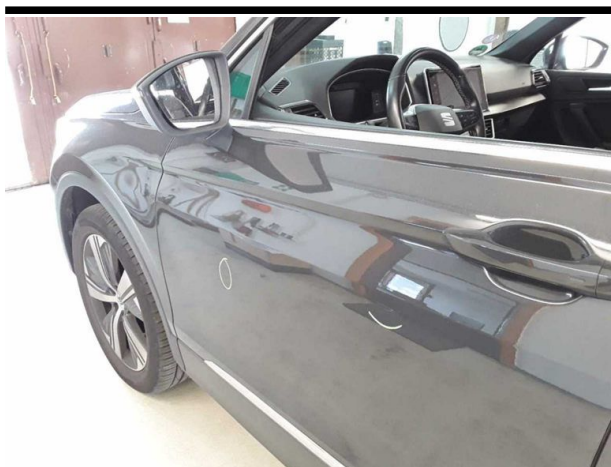
| No. | Component group | Description |
|---|---|---|
| 9 | Door - front left side | Door - Dent / paintcoat damage - Repair and paint |

**Damage #9:** Door - front left side: Door - Dent / paintcoat damage - Repair and paint

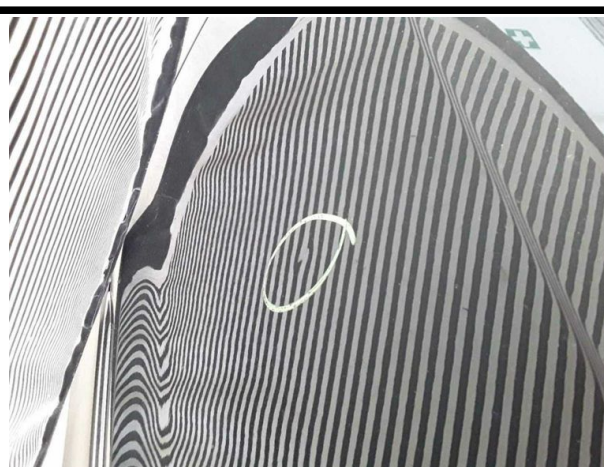
**Damage #9:** Door - front left side: Door - Dent / paintcoat damage - Repair and paint

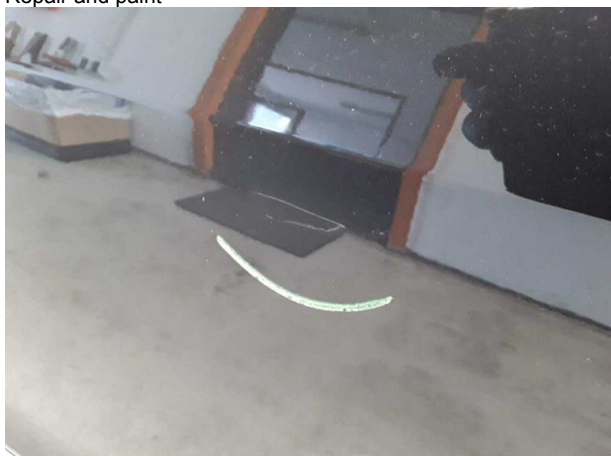
**Damage #9:** Door - front left side: Door - Dent / paintcoat damage - Repair and paint

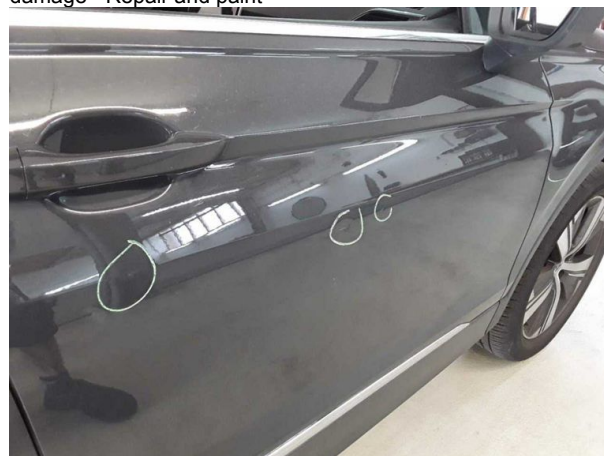
| No. | Component group | Description |
|---|---|---|
| 10 | Door - front right side | Door - Dent / paintcoat damage - Repair and paint |

**Damage #10:** Door - front right side: Door - Dent / paintcoat damage - Repair and paint

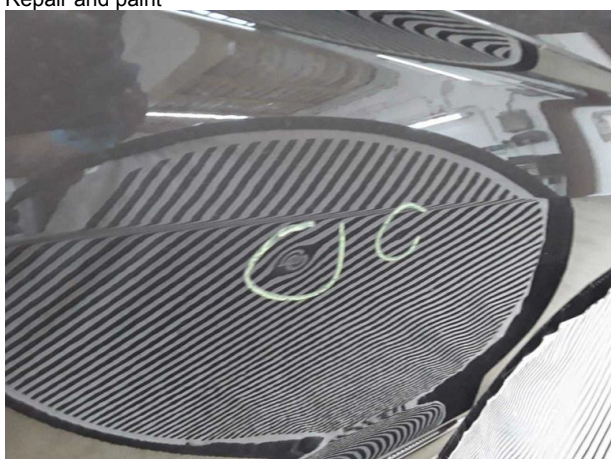
**Damage #10:** Door - front right side: Door - Dent / paintcoat damage - Repair and paint

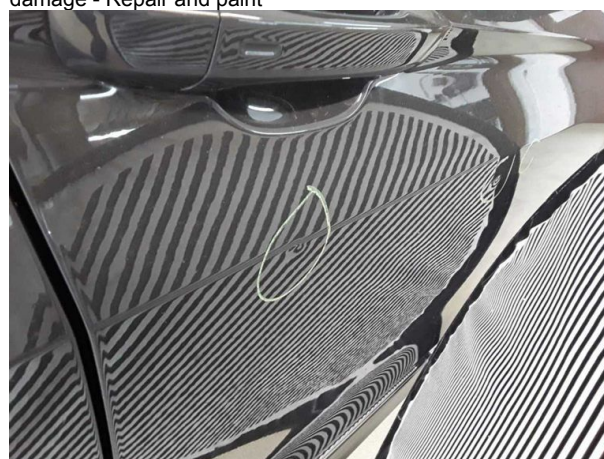
**Damage #10:** Door - front right side: Door - Dent / paintcoat damage - Repair and paint

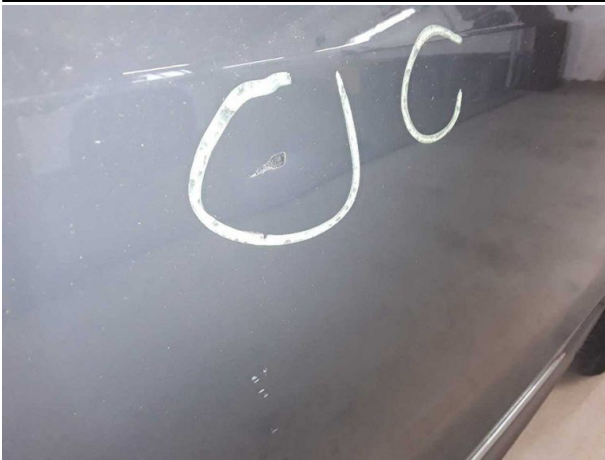
**Damage #10:** Door - front right side: Door - Dent / paintcoat damage - Repair and paint
