Eigenschaden - Gutachten

Gutachten-Nr. : **G202687466**
Auftrag vom / durch : 28.04.2026 /
Besichtigungsdatum : 30.04.2026
Besichtigungsort :

Fahrzeugart / Aufbau / Türen : PKW / SUV / 5-türig
Fabrikat / Typ : VW / Tayron 1.5 eTSI OPF DSG Life
Fahrzeug-Ident-Nr. : WVGZZR49SW014434
Antriebsart / Leistung / Hubraum : Hybr. Diesel/E / 110 kW / 1498 ccm
Erstzulassung : 16.04.2025
Nächste HU : 04.2027
Reifendimension : 235/55 R 16 100V 235/55 R 16 100V
Laufleistung abgel. / gesch. : 23208 / 23208 km
Farbe : Weiß
Fahrzeugzustand : gut
Ausstattung : Serien- und Sonderausstattung siehe Blatt 1 der Kalkulation
Zustand bei Besichtigung : unzerlegt, unrepariert, nicht verkehrssicher, fahrbereit
Schadenkurzbeschreibung : Streifschaden Fahrzeugseite rechts, Reifen verschrammt
Vorschäden : keine festgestellt
Bemerkungen : keine

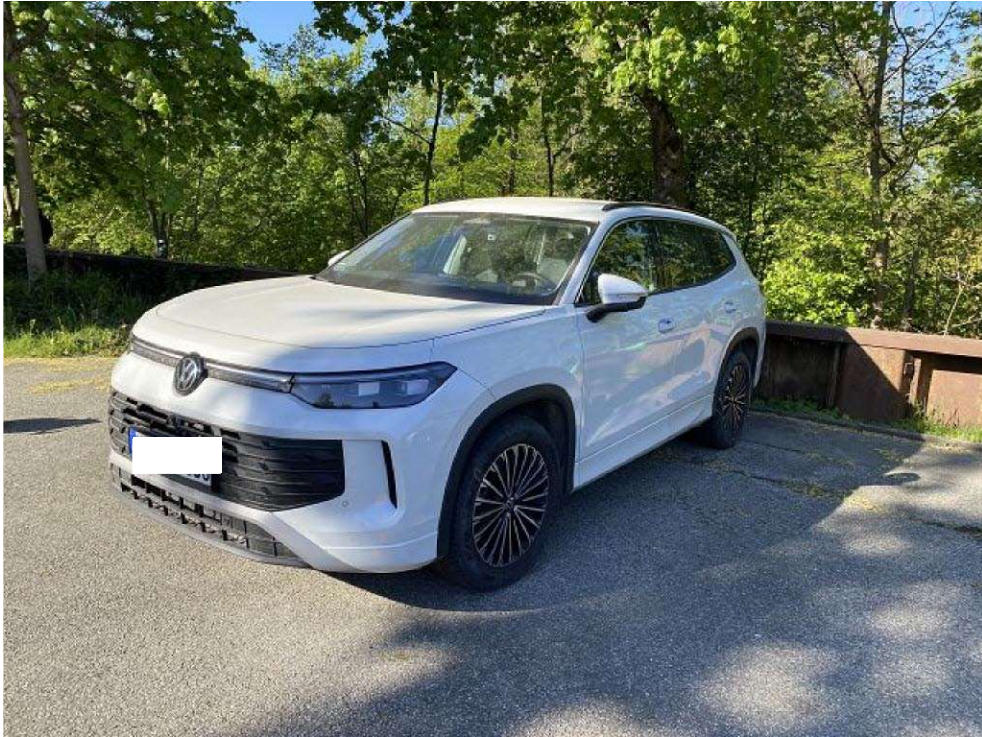
Bild 1 Fahrzeugübersicht vorne links

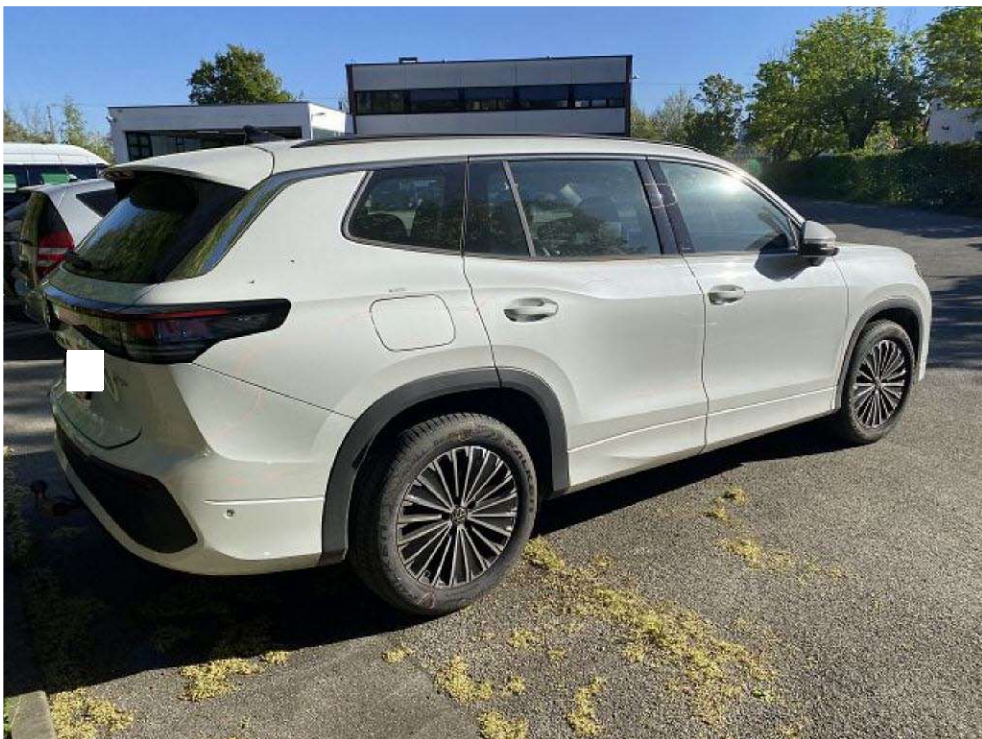
Bild 2 Fahrzeugübersicht hinten rechts

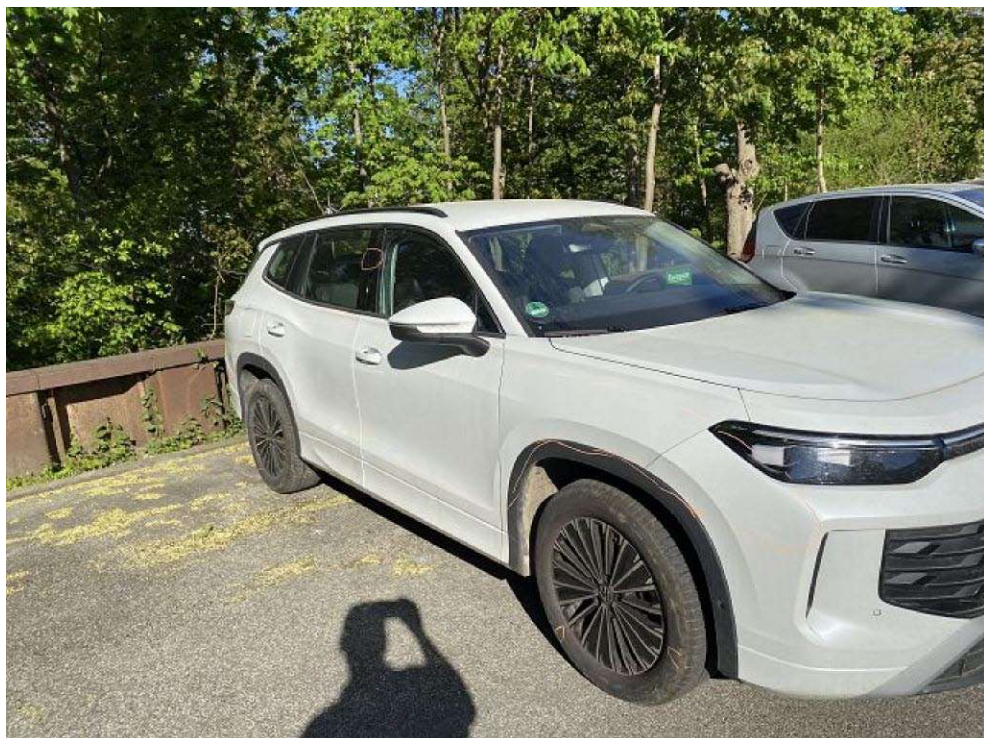
Bild 6 Schadenübersicht Fahrzeugseite rechts

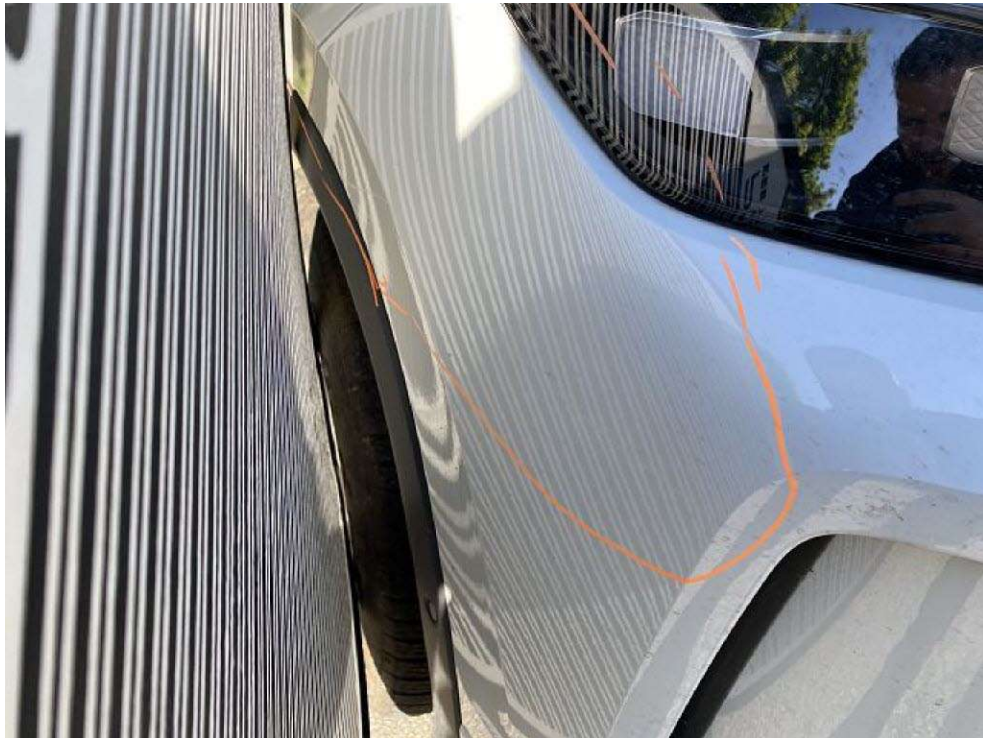
Bild 7 Detailansicht Stoßfängerverkleidung vorne verkratzt

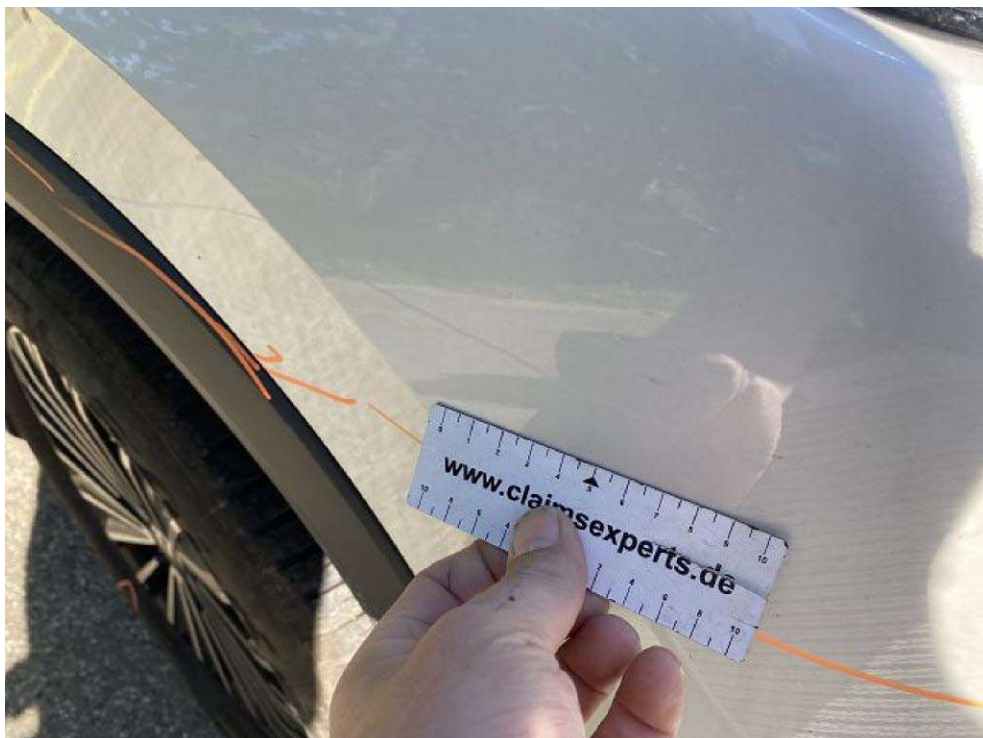
Bild 8 Detailansicht Stoßfängerverkleidung vorne verkratzt

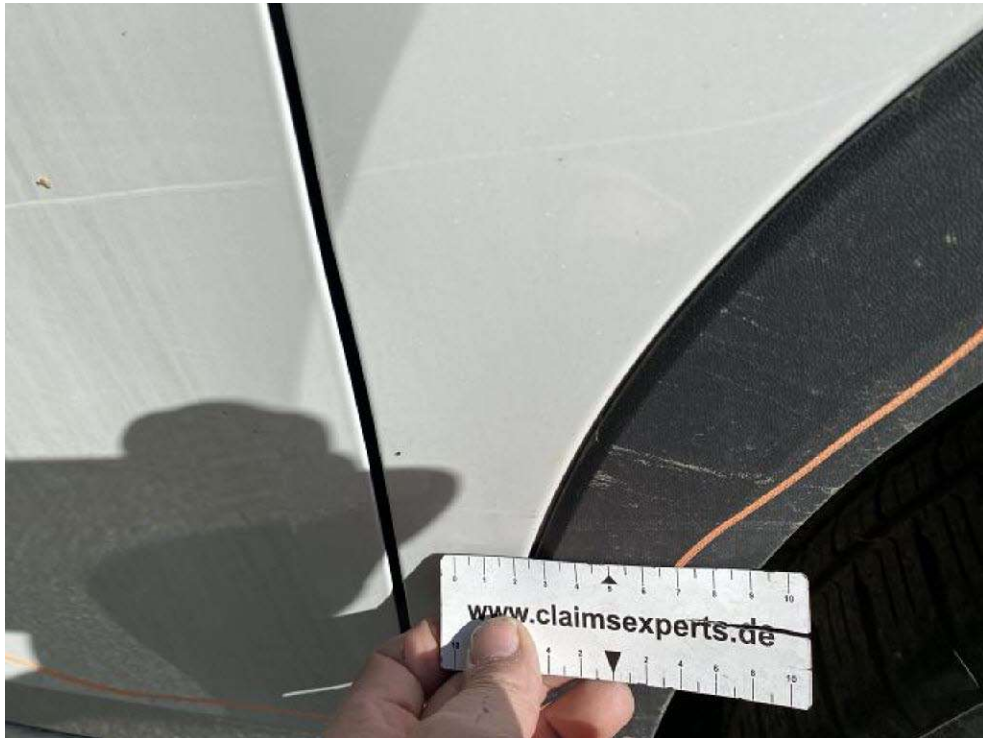
Bild 9 Detailansicht Radlaufverkleidung vorne rechts verkratzt

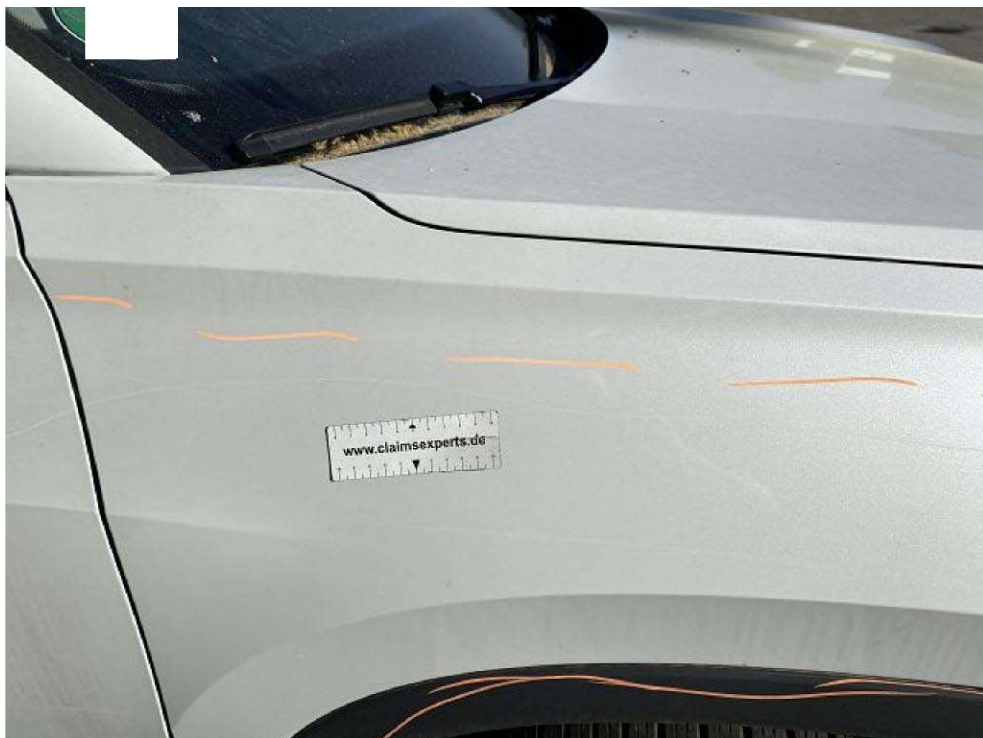
Bild 10 Detailansicht Kotflügel vorne rechts verkratzt

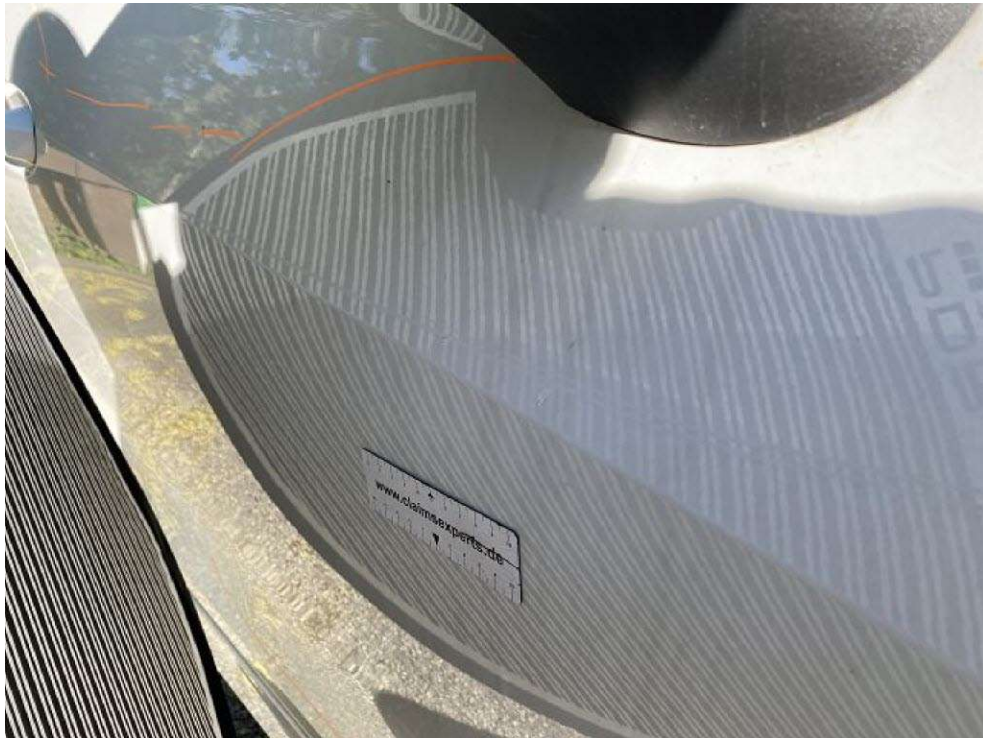
Bild 11 Detailansicht Tür vorne rechts verkratzt

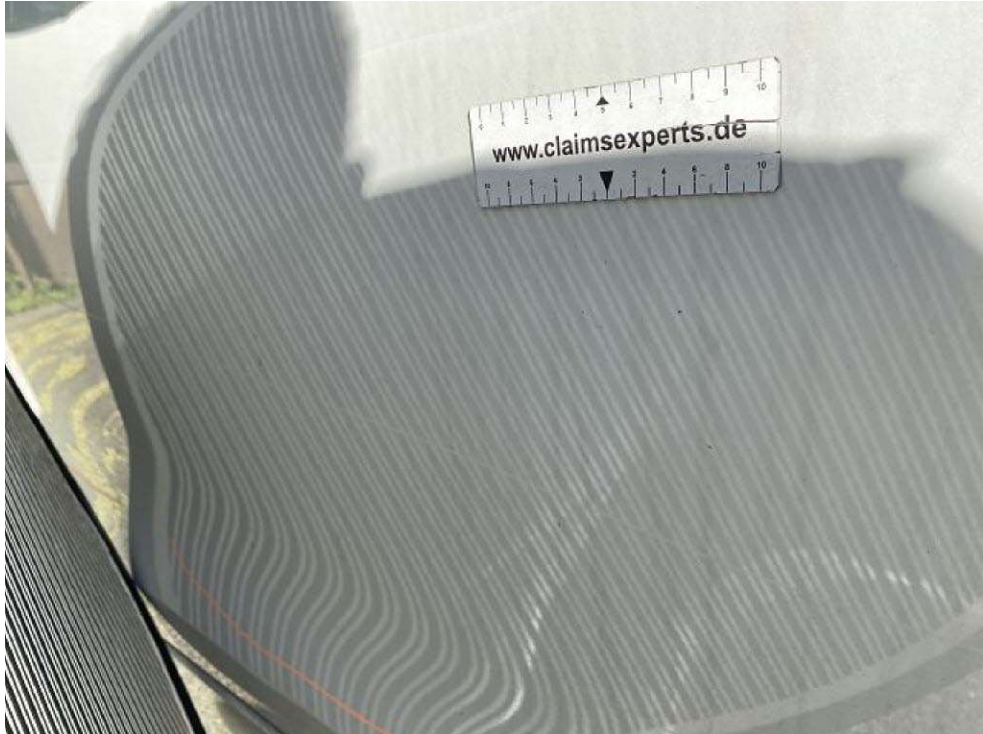
Bild 12 Detailansicht Tür vorne rechts verkratzt

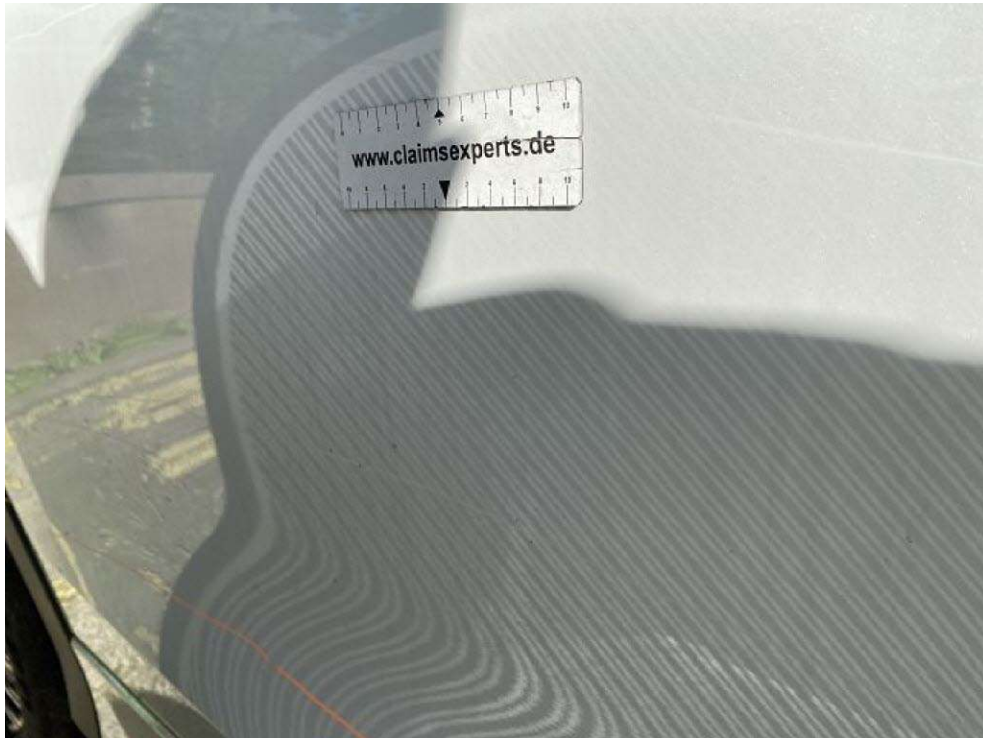
Bild 13 Detailansicht Tür hinten rechts verkratzt

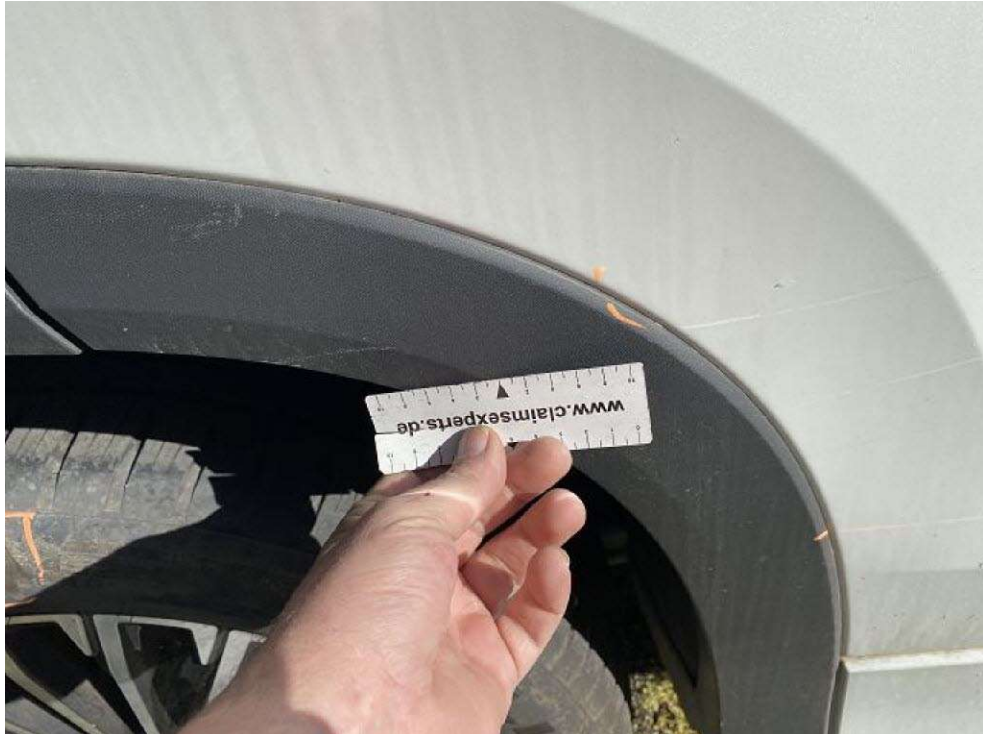
Bild 14 Detailansicht Radlaufverkleidung hinten rechts verkratzt

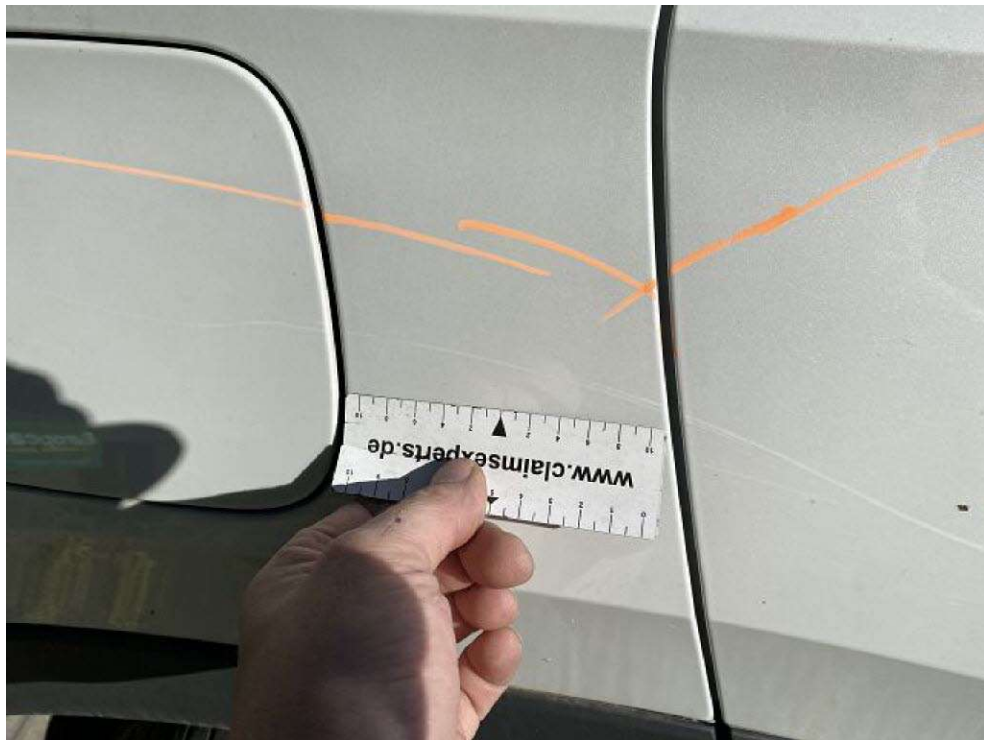
Bild 15 Detailansicht Seitenwand hinten rechts verkratzt

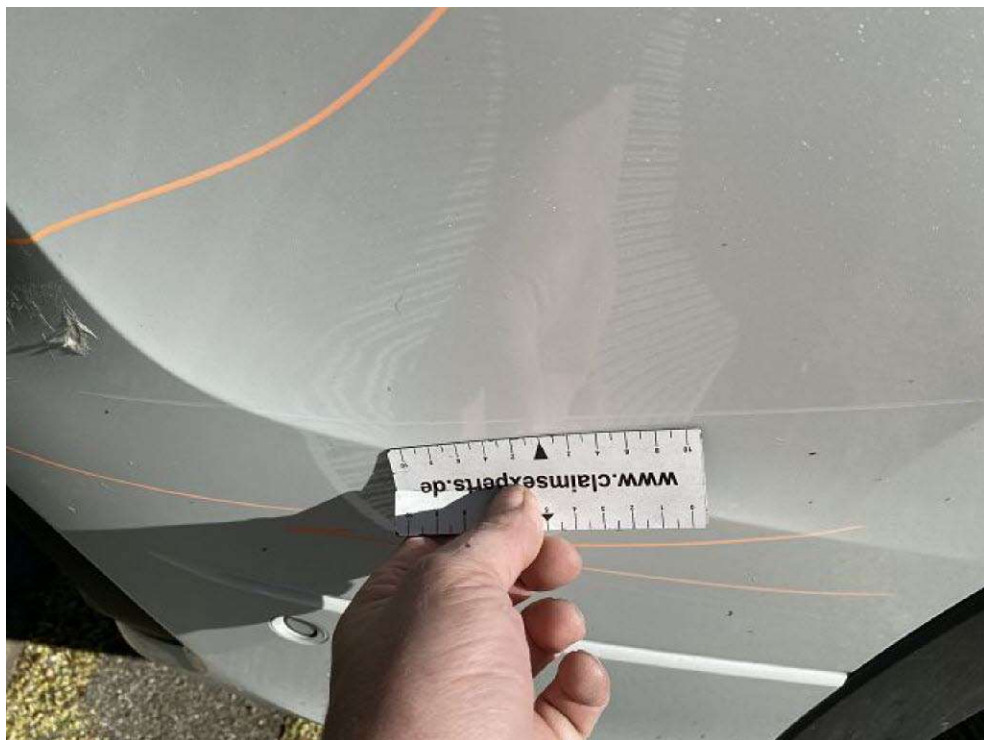
Bild 16 Detailansicht Stoßfängerverkleidung hinten verkratzt

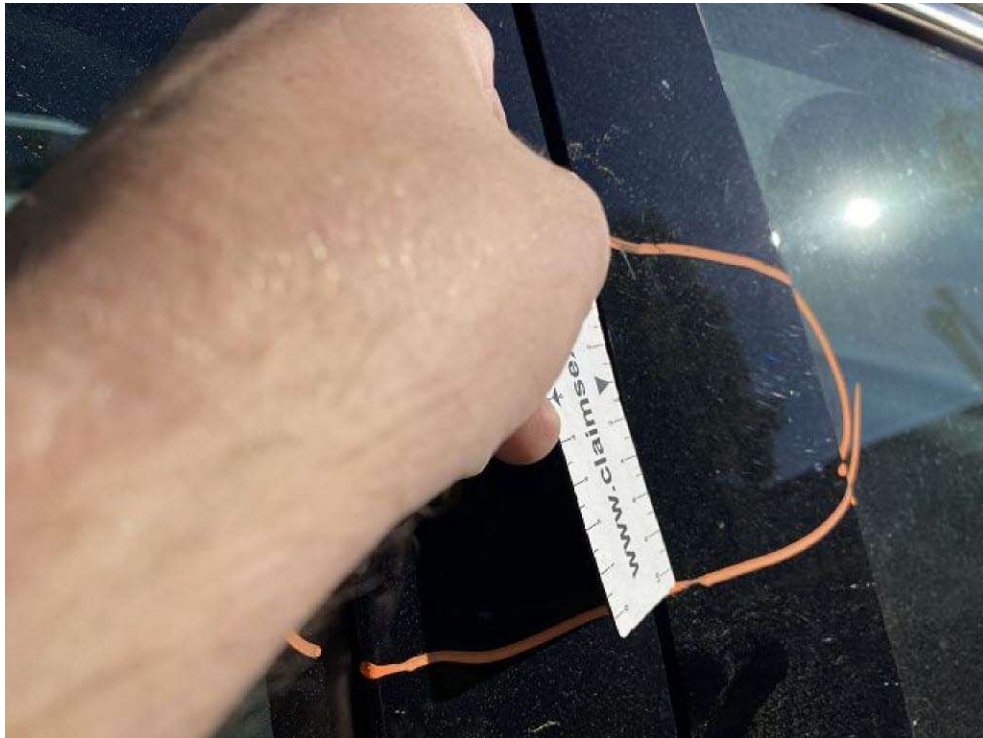
Bild 17 Detailansicht Blende Türen rechts verkratzt

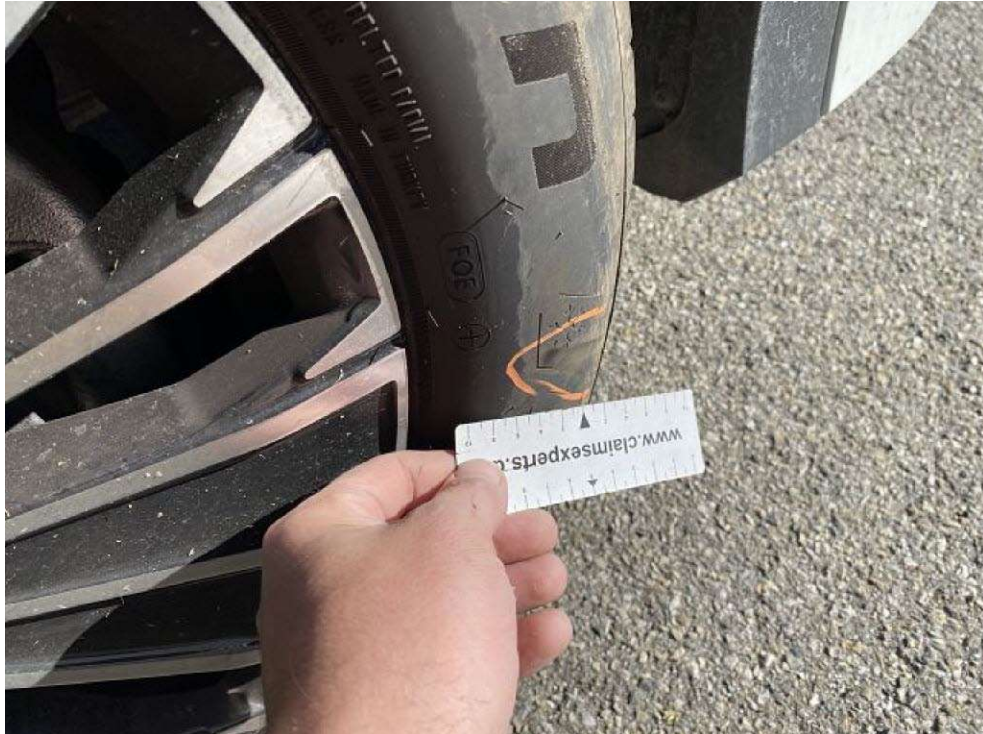
Bild 18 Detailansicht Reifen verschrammt

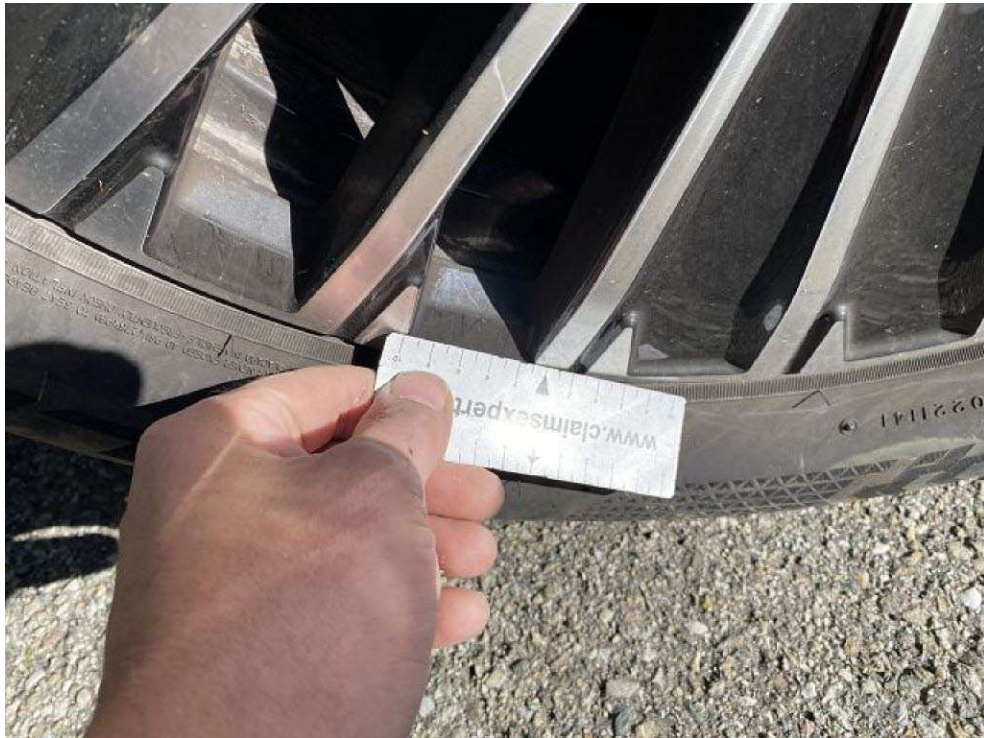
Bild 19 Detailansicht Felge verschrammt

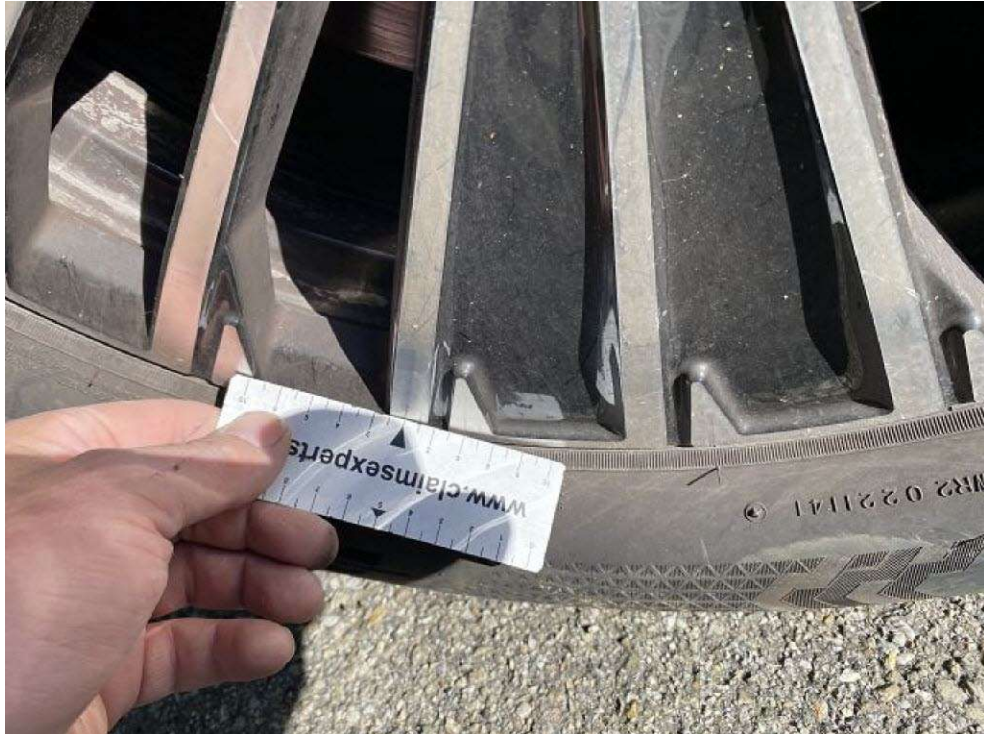
Bild 20 Detailansicht Felge verschrammt

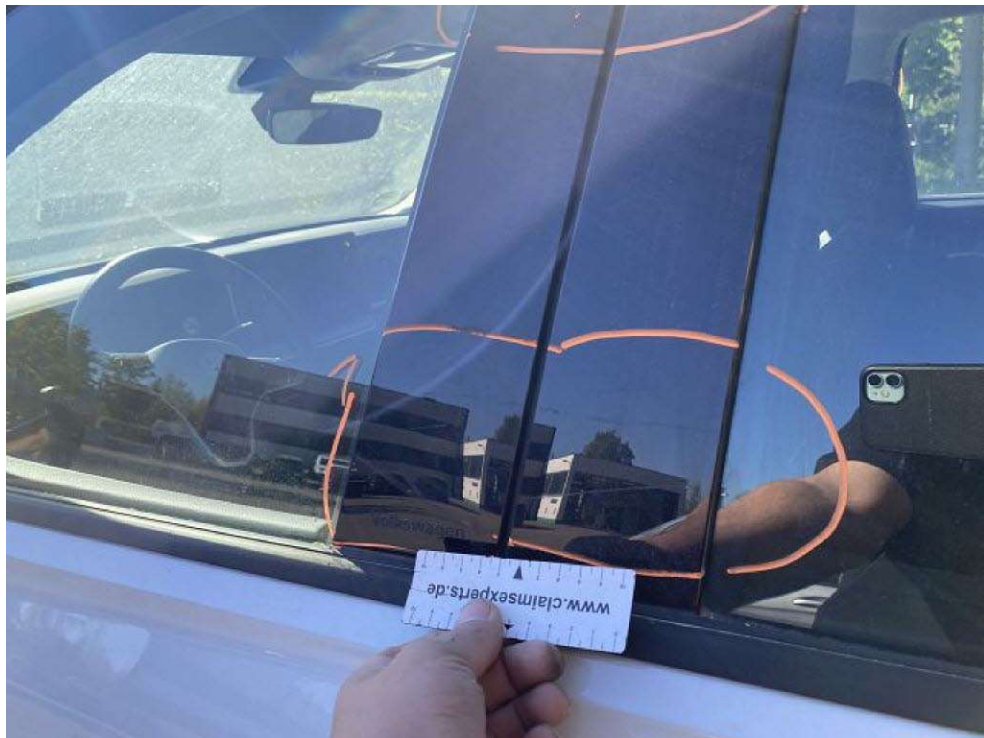
Bild 21 Detailansicht Blende Türen links verkratzt
