UNABHÄNGIGES BATTERIE ZERTIFIKAT

MARKE: Opel
MODELL: Corsa-e 50 kWh

Wertgutachten

Ihr Auftrag vom	26.05.2026 durch Raiffeisen-Impuls Fuhrparkmanagement GmbH & Co. KG
Besichtigungsort	36272 Niederaula, Industriestraße 11
Besichtigungsdatum	10.06.2026
Referenznummern	0002063035

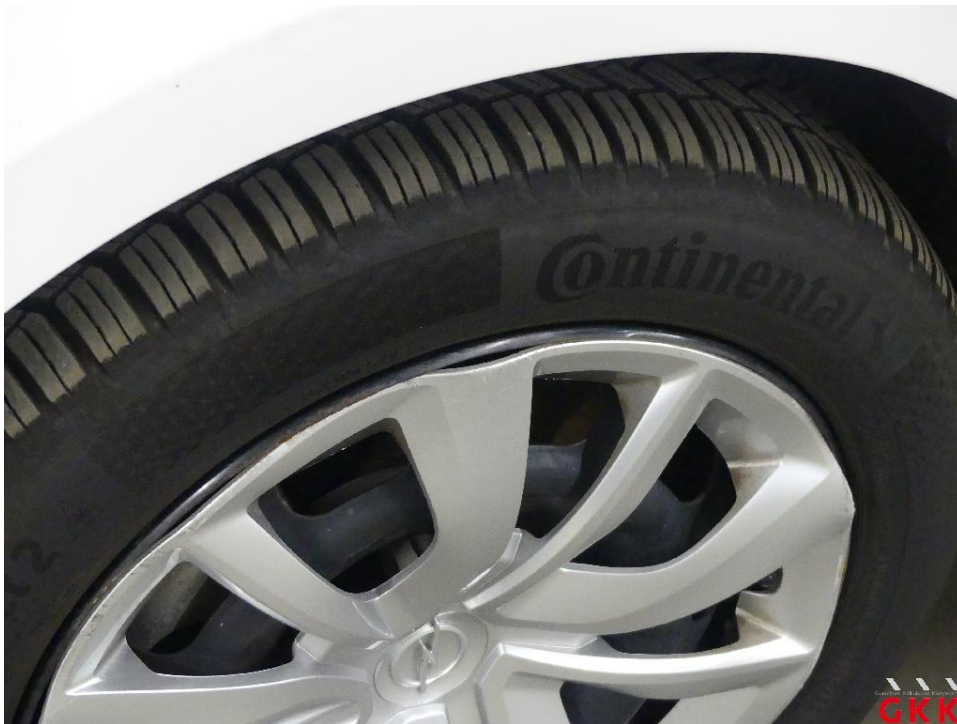
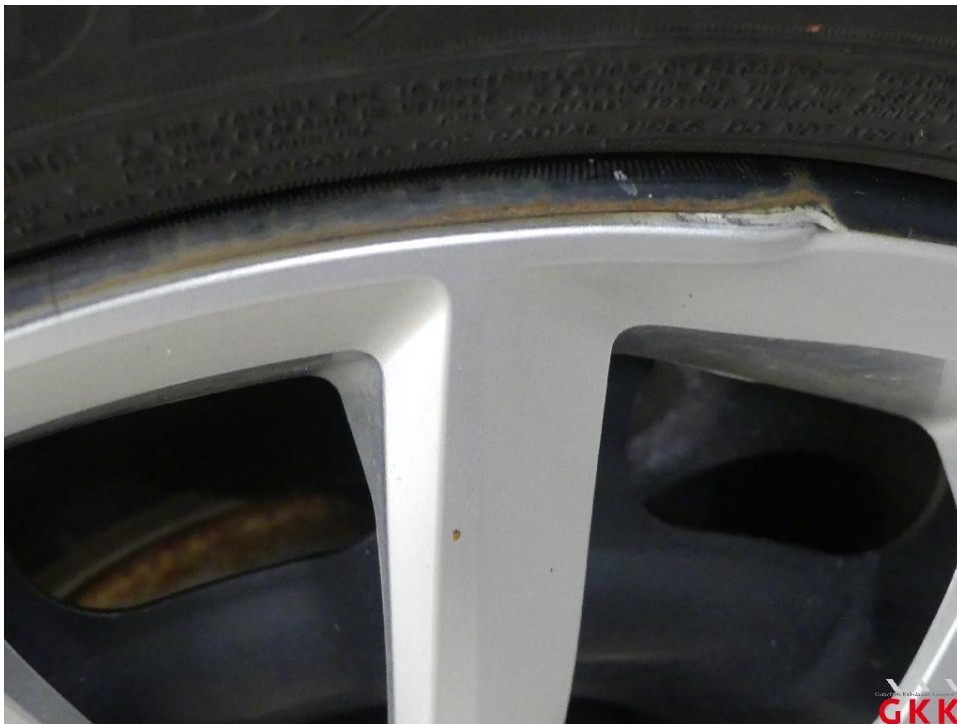
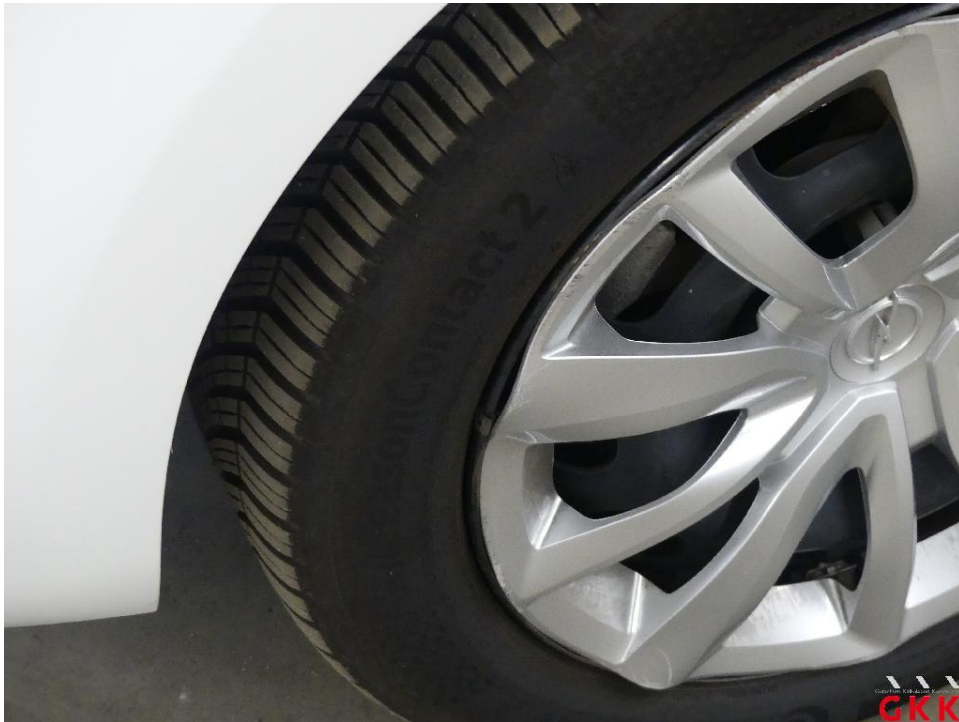
Bild 13 Radkappe(n), Satz, beschädigt, ersetzen

Bild 14 Radkappe(n), Satz, beschädigt, ersetzen

Bild 15 Radkappe(n), Satz, beschädigt, ersetzen

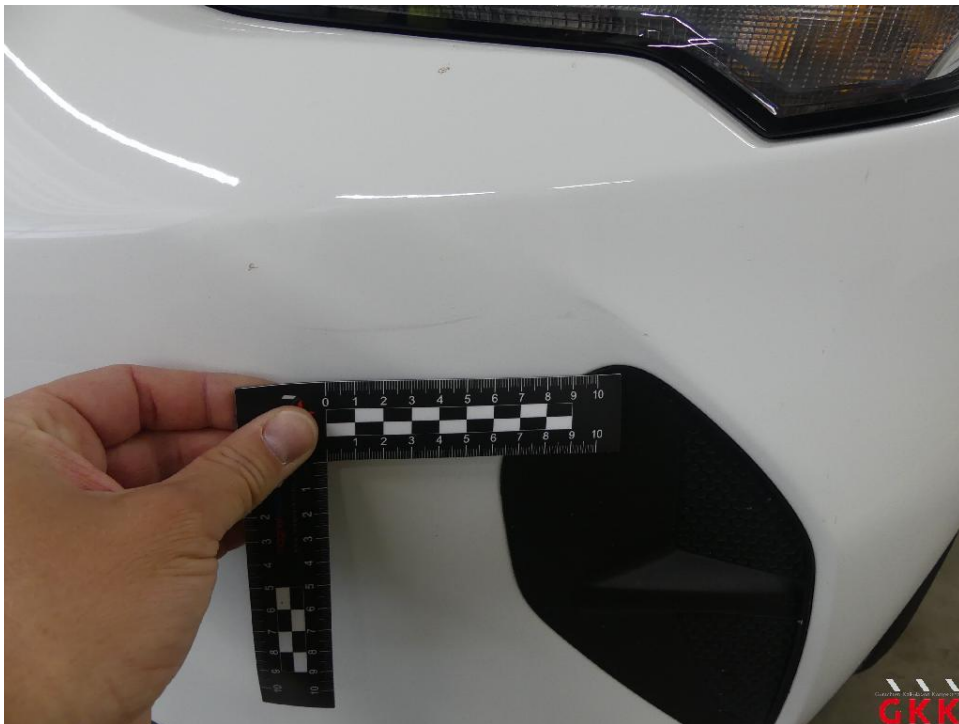
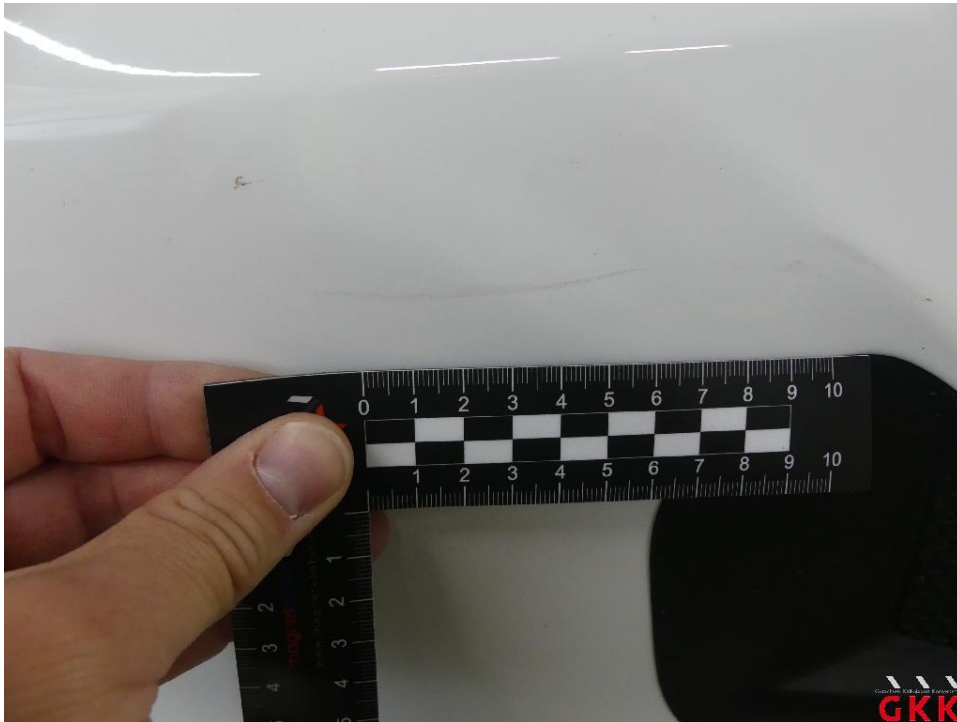
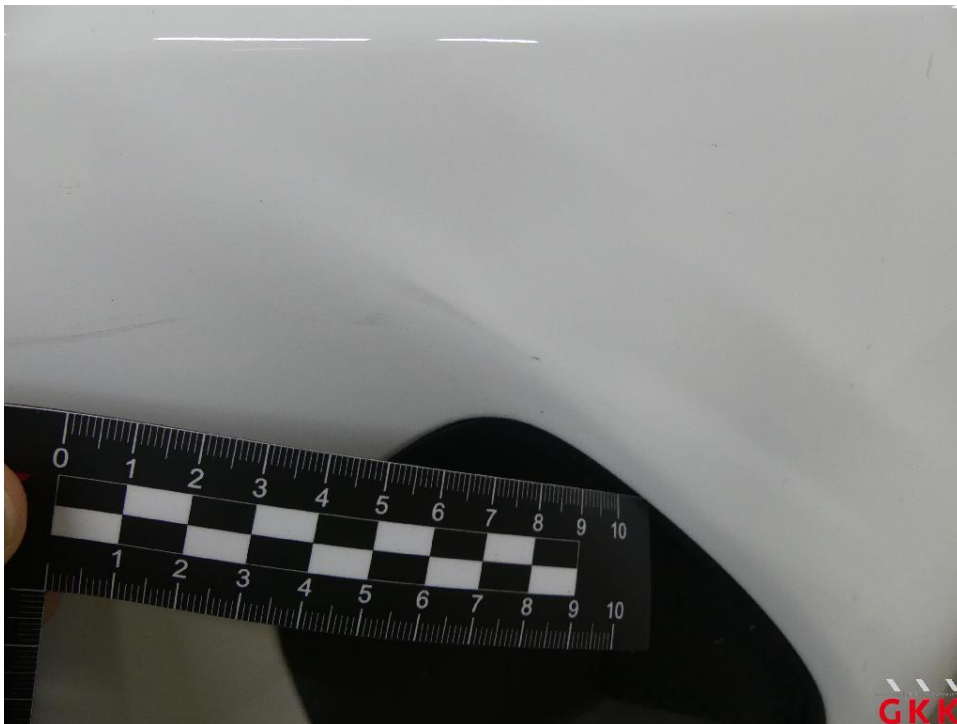
Wertbeeinflussende Faktoren		
Front (Angaben ohne MwSt.)	Reparaturkosten	MW
Stoßfänger vorne Verkleidung -lackiert-, verkratzt, lackieren (Bild 16, Bild 17, Bild 18)	1058,26 €	740,78 €
Seite links (Angaben ohne MwSt.)	Reparaturkosten	MW
Seitenwand links, beschädigt, instand setzen - lackieren (Bild 22, Bild 23, Bild 24)	782,37 €	571,59 €
Seite rechts (Angaben ohne MwSt.)	Reparaturkosten	MW
Tür hinten rechts, verkratzt, lackieren (Bild 19, Bild 20, Bild 21)	584,92 €	409,44 €
Heck (Angaben ohne MwSt.)	Reparaturkosten	MW
Stoßfänger hinten Verkleidung -lackiert-, verkratzt, Gebrauchsspur	0,00 €	0,00 €
Heckklappe, bis 3 Dellen / Bauteil, Gebrauchsspur	0,00 €	0,00 €
Reifen, Felgen, Radkappen (Angaben ohne MwSt.)	Reparaturkosten	MW
Radkappe(n) Satz, beschädigt, ersetzen (Bild 13, Bild 14, Bild 15)	87,26 €	61,08 €
Exterieur (Angaben ohne MwSt.)	Reparaturkosten	MW
Beschriftungs- / Werbefolie, beklebt, entkleben	140,00 €	140,00 €

Bild 16 Stoßfänger vorne, Verkleidung -lackiert-, verkratzt, lackieren

Bild 17 Stoßfänger vorne, Verkleidung -lackiert-, verkratzt, lackieren

Bild 18 Stoßfänger vorne, Verkleidung -lackiert-, verkratzt, lackieren

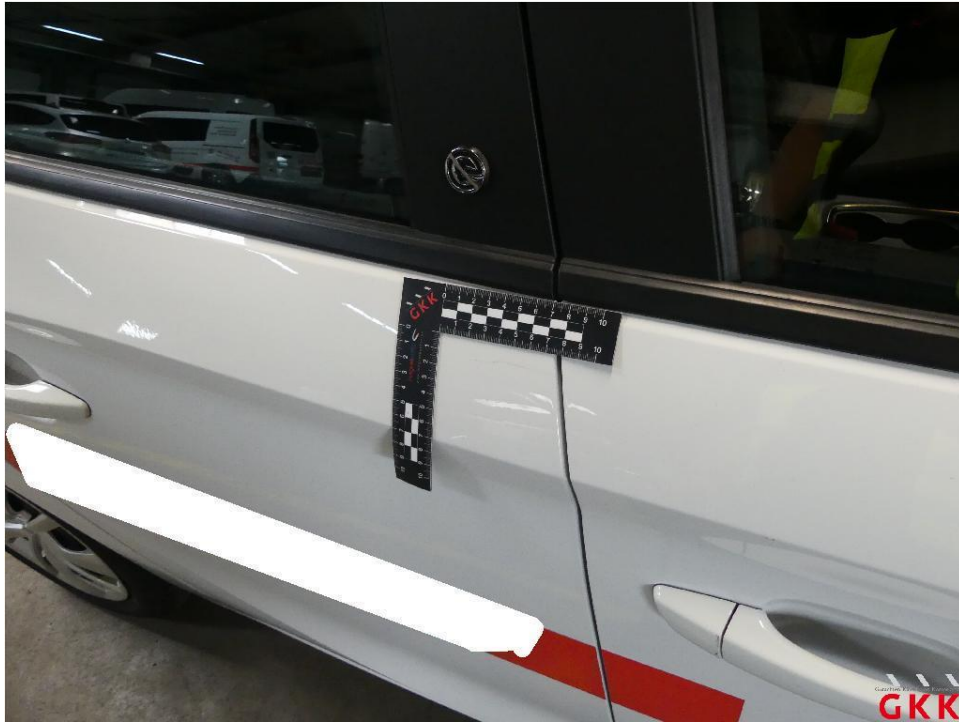
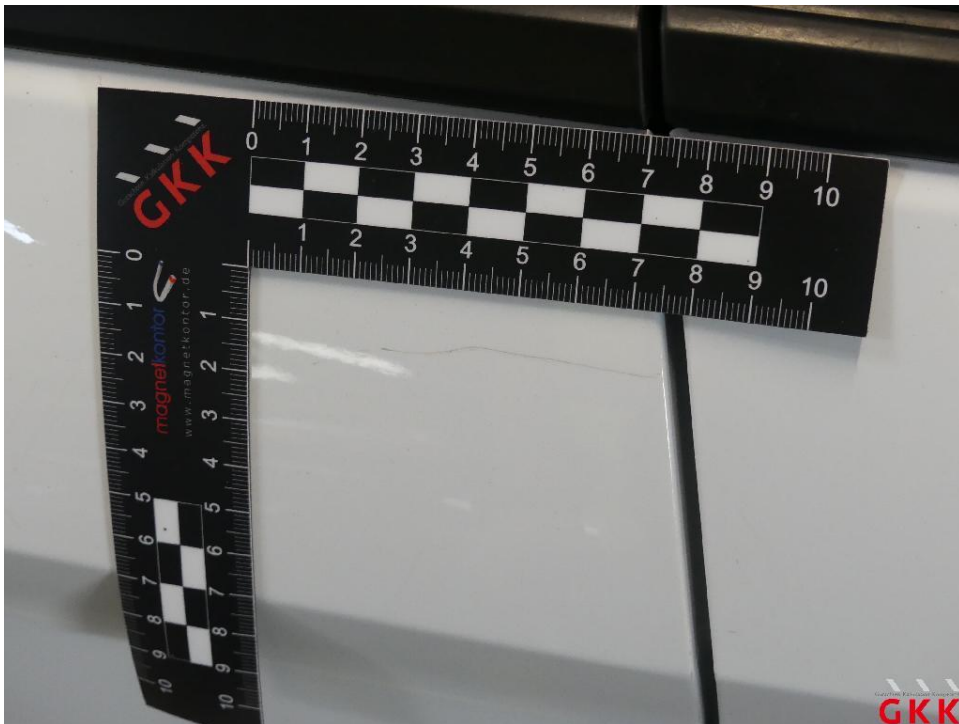
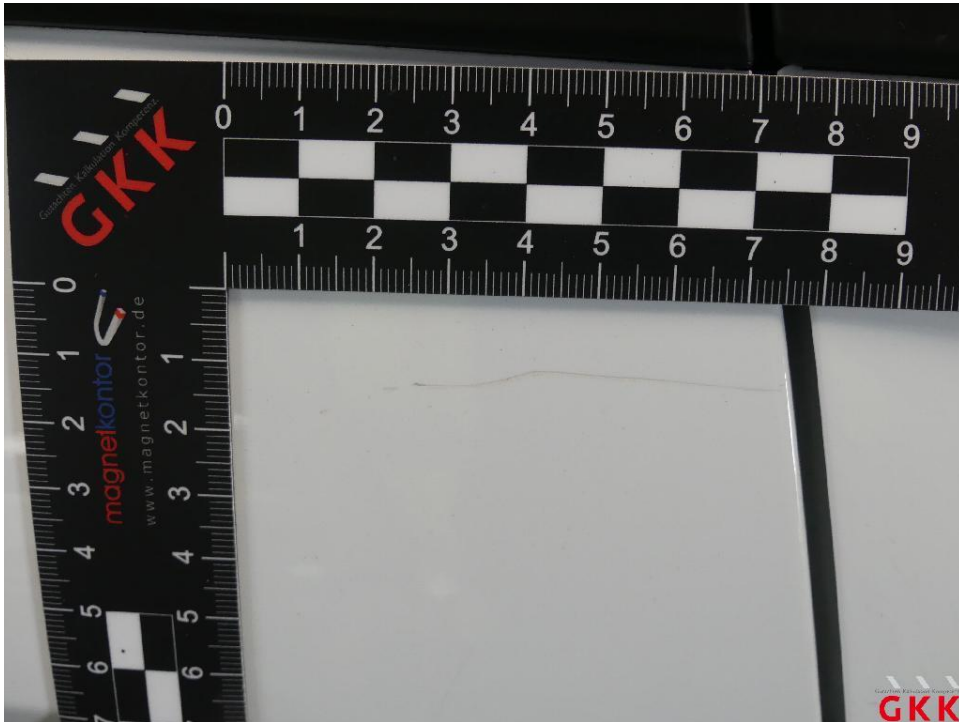
Bild 19 Tür hinten rechts, verkratzt, lackieren

Bild 20 Tür hinten rechts, verkratzt, lackieren

Bild 21 Tür hinten rechts, verkratzt, lackieren

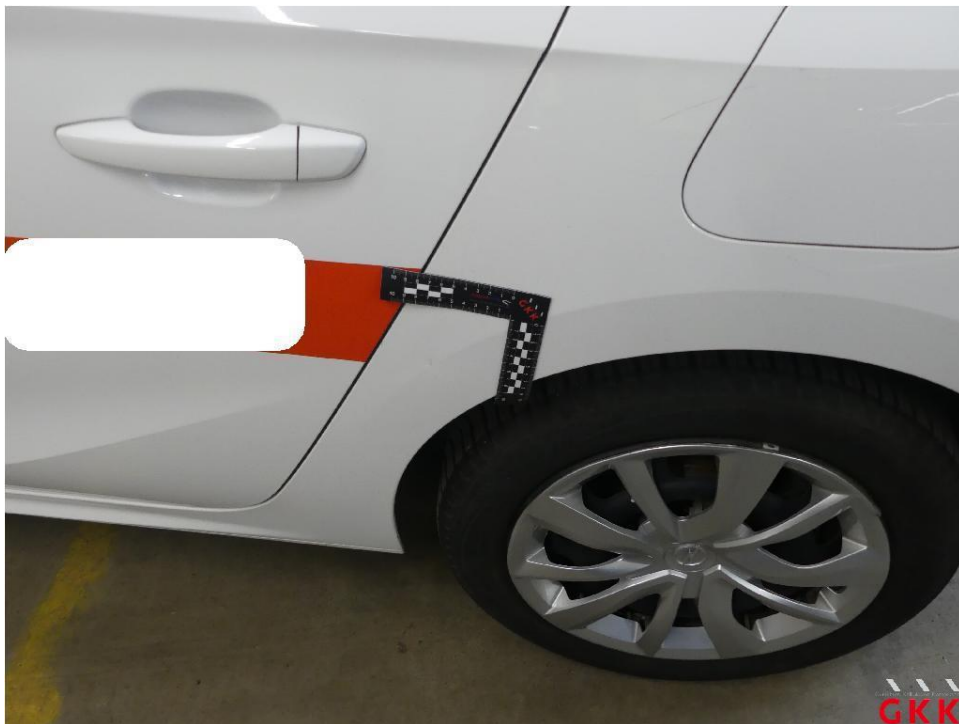
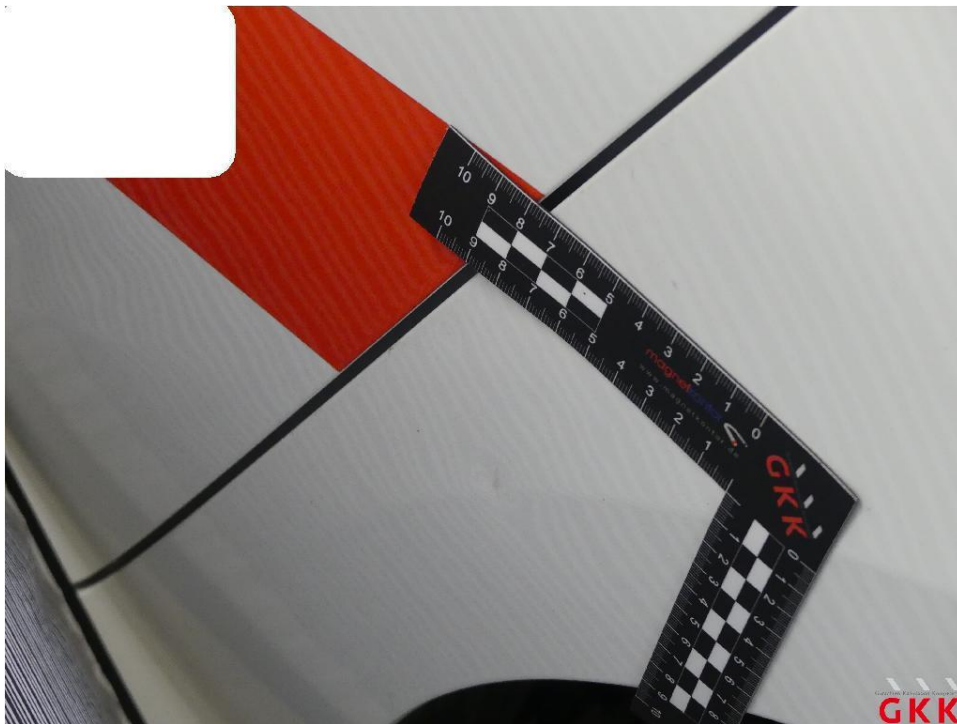
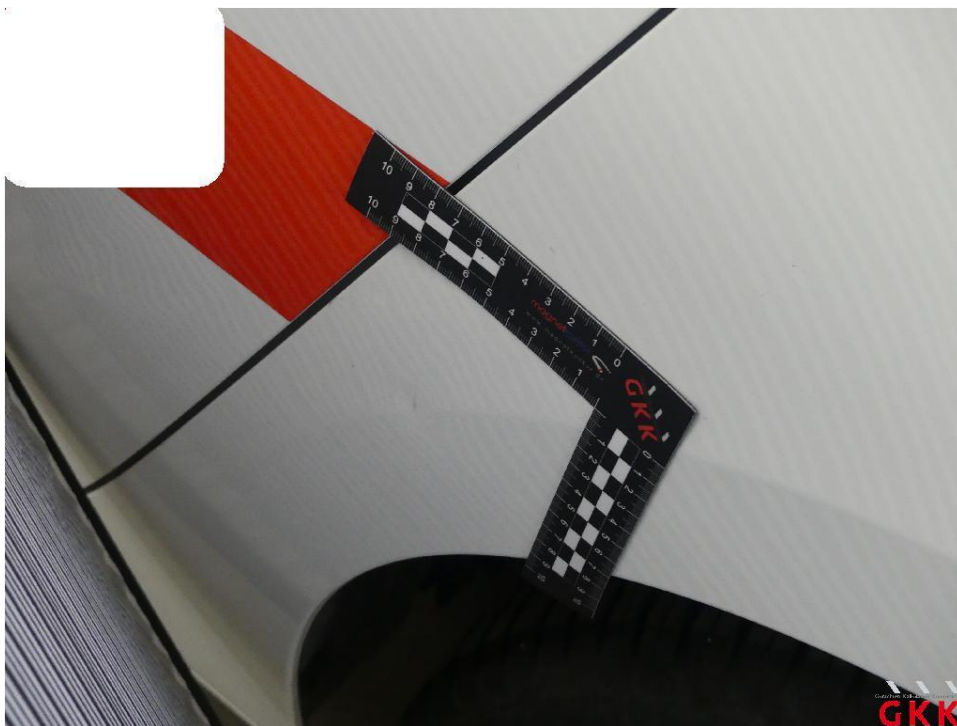
Bild 22 Seitenwand links, beschädigt, instand setzen - lackieren

Bild 23 Seitenwand links, beschädigt, instand setzen - lackieren

Bild 24 Seitenwand links, beschädigt, instand setzen - lackieren
