» Übersicht

Auftrags-Nr: 1002360606
Besichtigt am: 02.04.2026 14:56
Berichts-Nr: 10355391
FIN: WVVZZZCD6RW041873

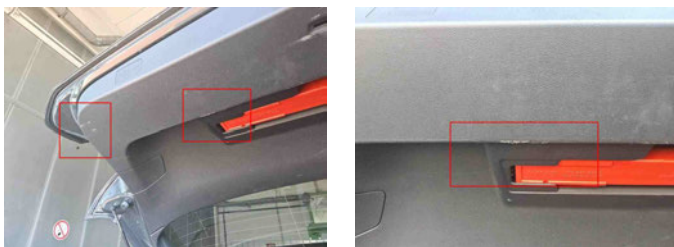
Nr	Bauteil	Schadensbeschreibung	Reparaturempfehlung
1	Heckklappenverkleidung	Kratzer	Akzeptabel (Gebrauchsspur)

1 - Heckklappenverkleidung - Kratzer - Akzeptabel (Gebrauchsspur)
