**Fahrzeugbeschreibung**

## Wertgutachten für Allane SE

| Kennzeichen | D-AT 1127 | Fzg.-Ident.-Nummer | VF1FL000268161718 |
| Typ | Trafic L1H1 dCi 120 2,8t Komfort | Fahrzeugart | Transporter |

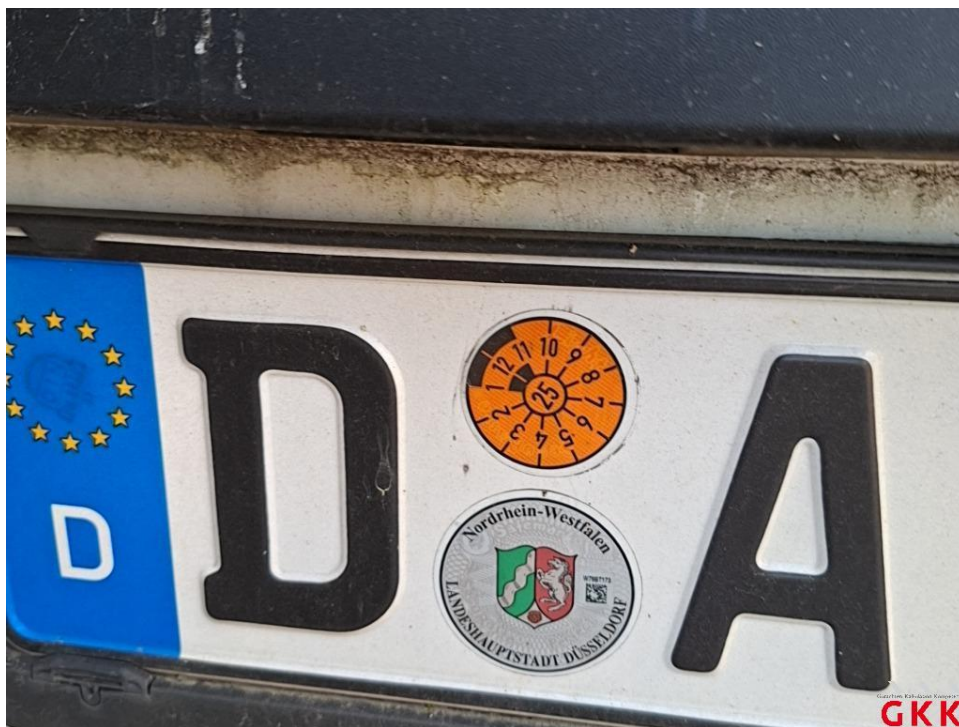
| Seite links (Angaben ohne MwSt.) | Reparaturkosten | ÜDV |
|---|---|---|
| HU (Hauptunters.) Verbrennerfzg. (Allane), kein gültiger Nachweis vorhanden, durchführen (Bild 12) | 130,00 € | 130,00 € |

Bild 12. HU (Hauptunters.), Verbrennerfzg. (Allane), kein gültiger Nachweis vorhanden, durchführen

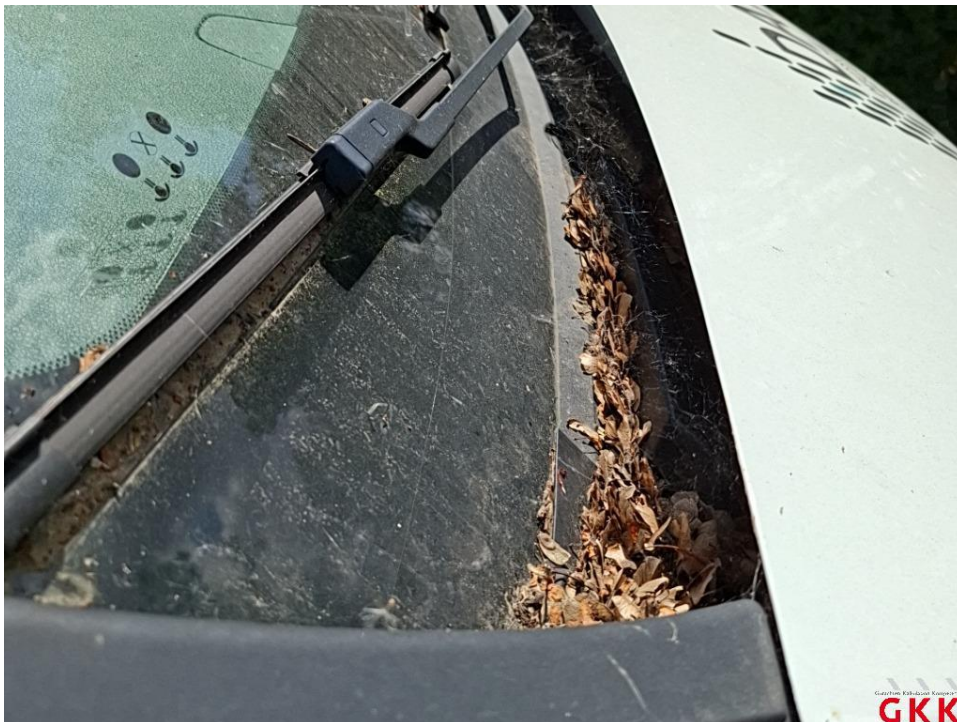
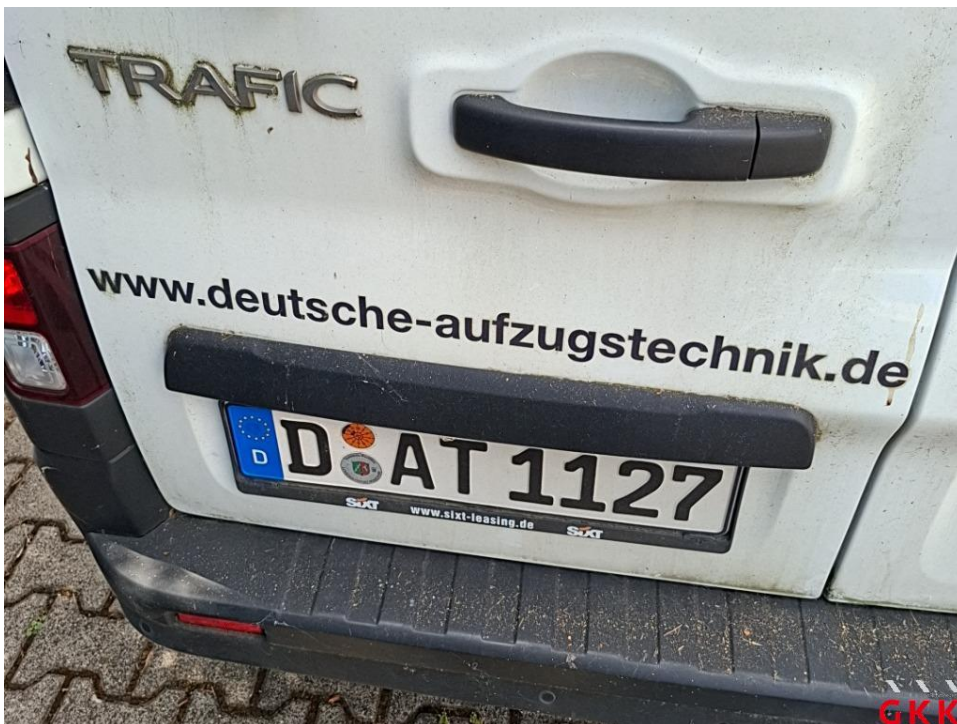
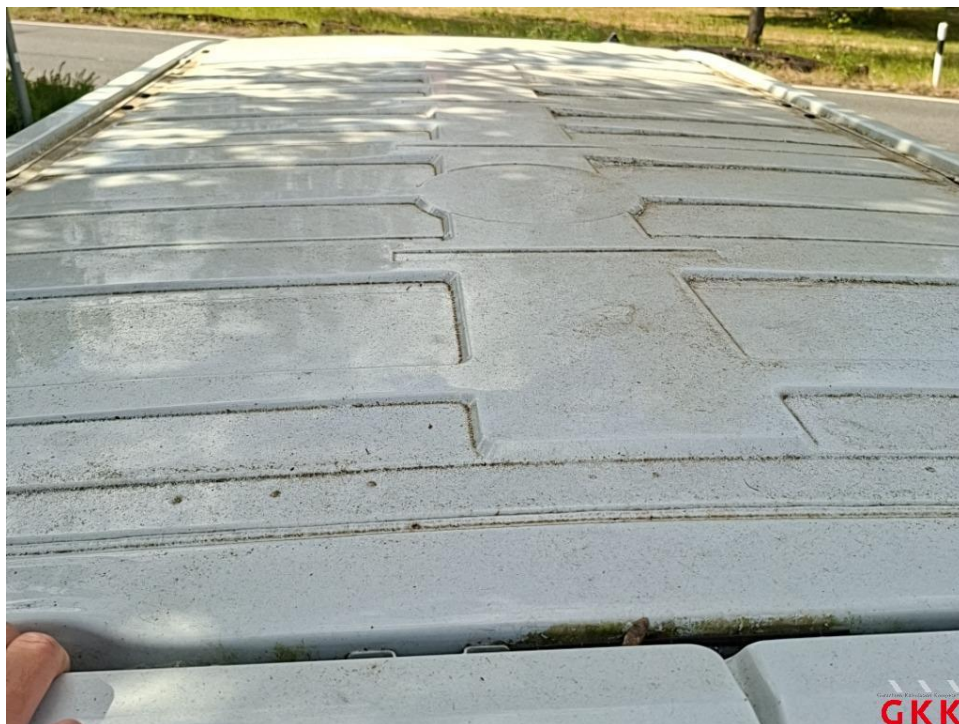
| Seite links (Angaben ohne MwSt.) | Reparaturkosten | ÜDV |
|---|---|---|
| Fahrzeug außen, verschmutzt, aufbereiten (Bild 13, Bild 14, Bild 15) | 105,00 € | 105,00 € |

Bild 13. Fahrzeug, außen, verschmutzt, aufbereiten

Bild 14. Fahrzeug, außen, verschmutzt, aufbereiten

Bild 15. Fahrzeug, außen, verschmutzt, aufbereiten

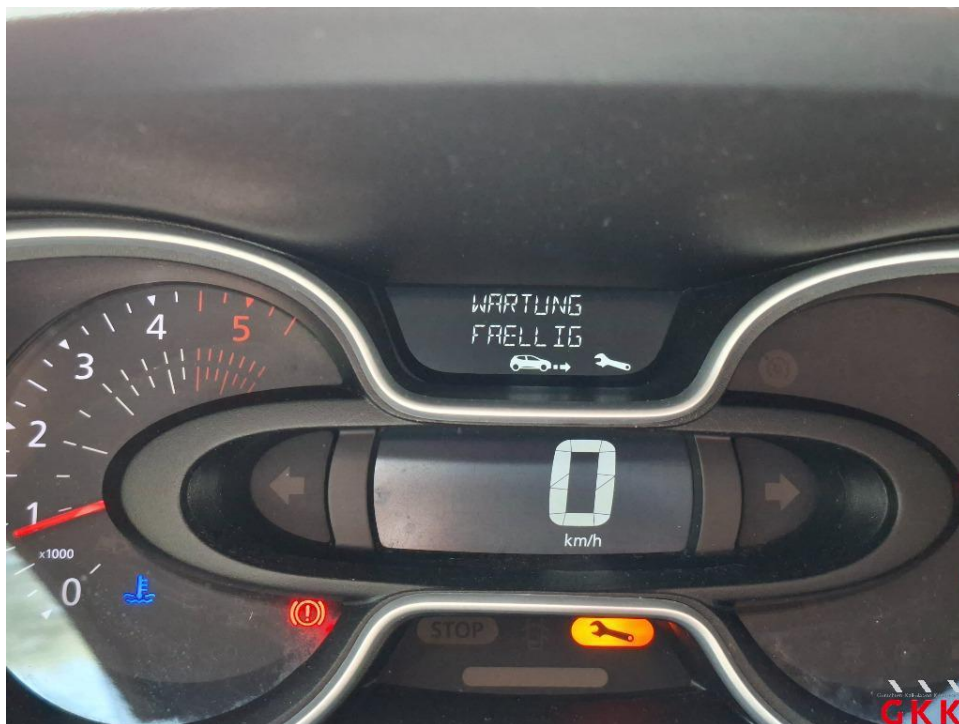
| Seite links (Angaben ohne MwSt.) | Reparaturkosten | ÜDV |
|---|---|---|
| Inspektion groß Transporter, fällig, durchführen (Bild 16) | 695,31 € | 695,31 € |

Bild 16. Inspektion groß, Transporter, fällig, durchführen

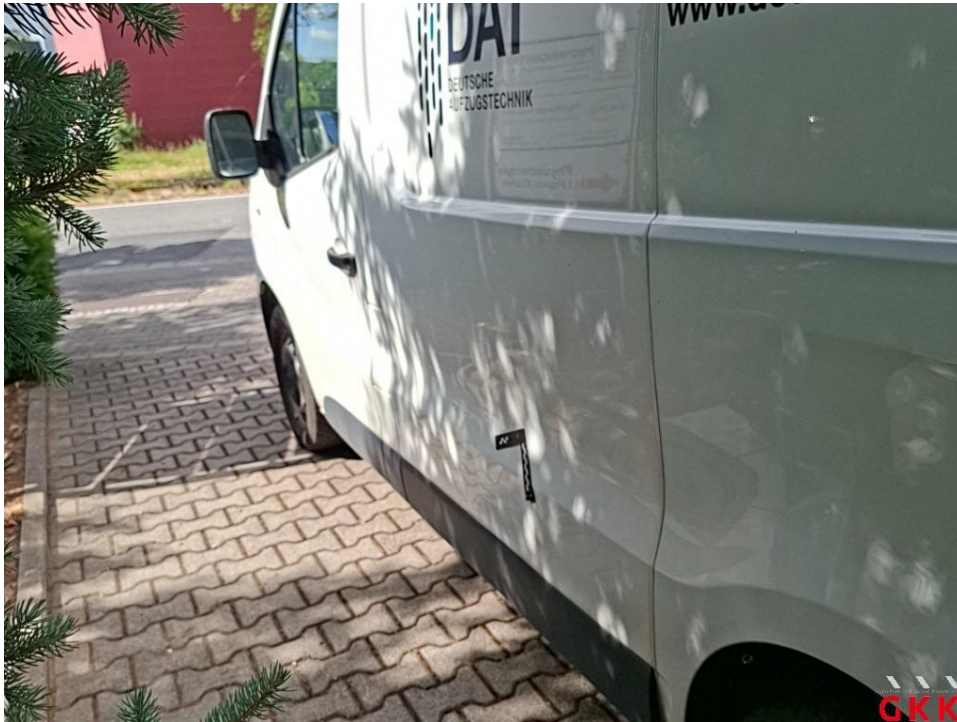
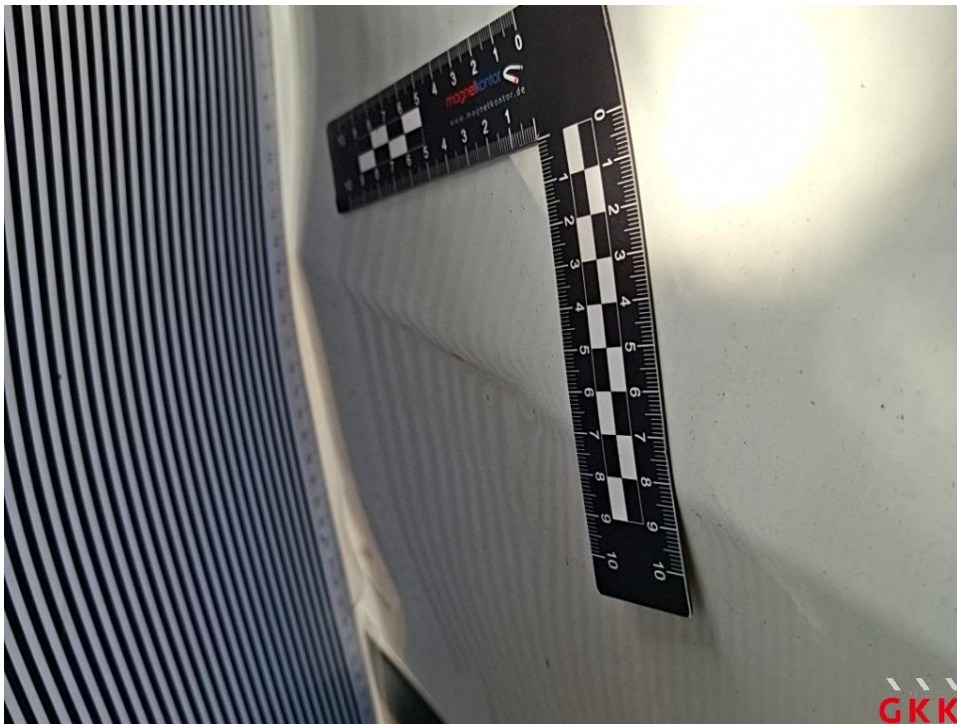
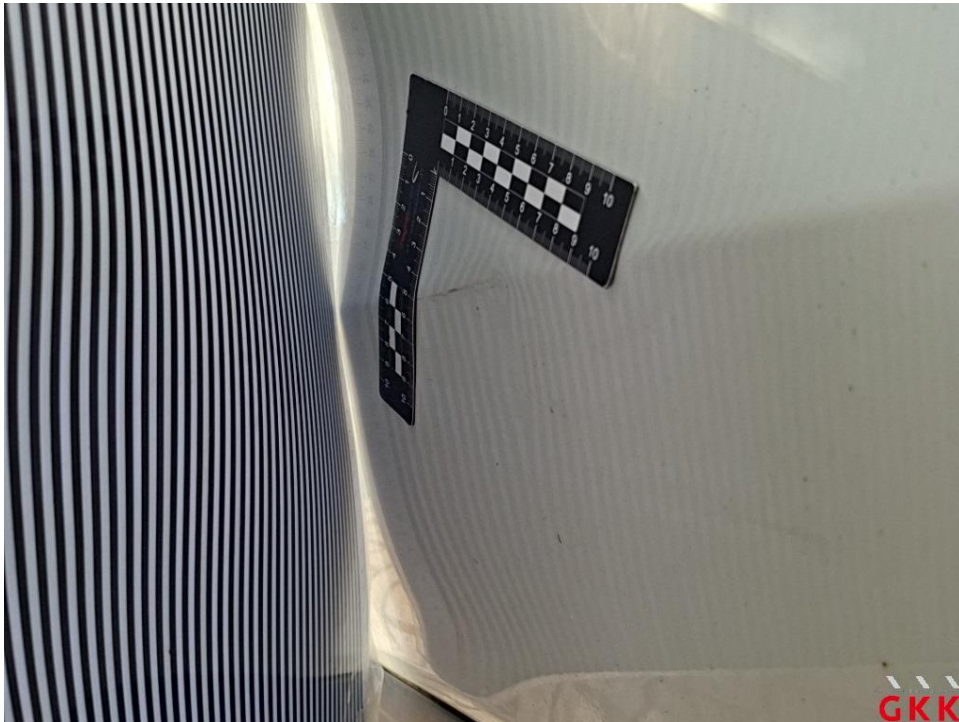
| Seite links (Angaben ohne MwSt.) | Reparaturkosten | ÜDV |
|---|---|---|
| Seitenwand links vorne, beschädigt, instand setzen - lackieren (Bild 17, Bild 18, Bild 19) | 694,62 € | 399,81 € |

Bild 17. Seitenwand links, vorne, beschädigt, instand setzen - lackieren

Bild 18. Seitenwand links, vorne, beschädigt, instand setzen - lackieren

Bild 19. Seitenwand links, vorne, beschädigt, instand setzen - lackieren

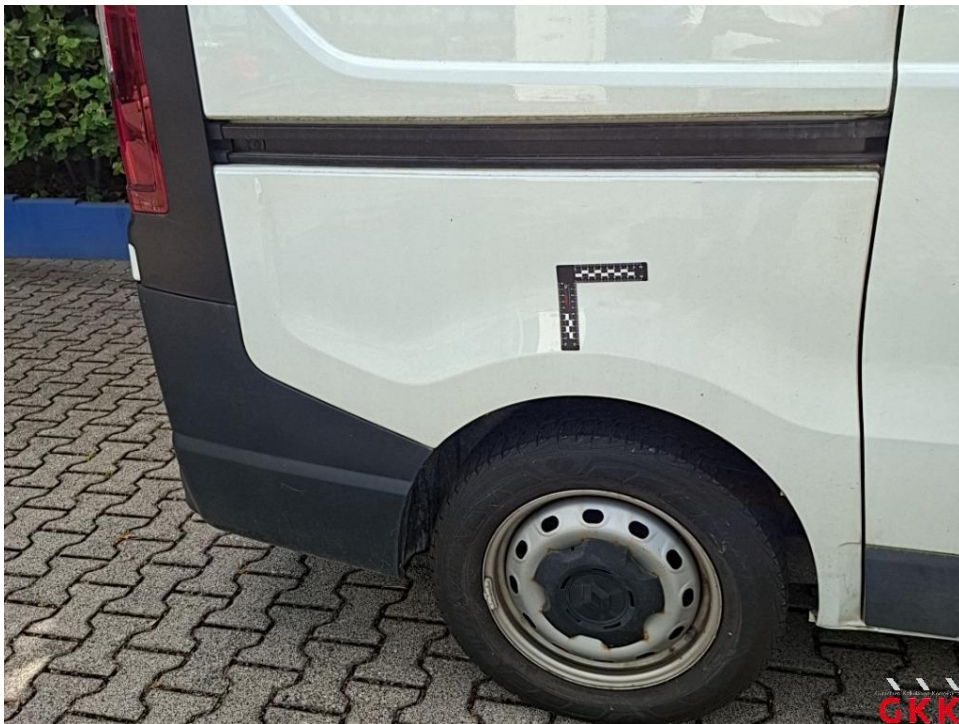
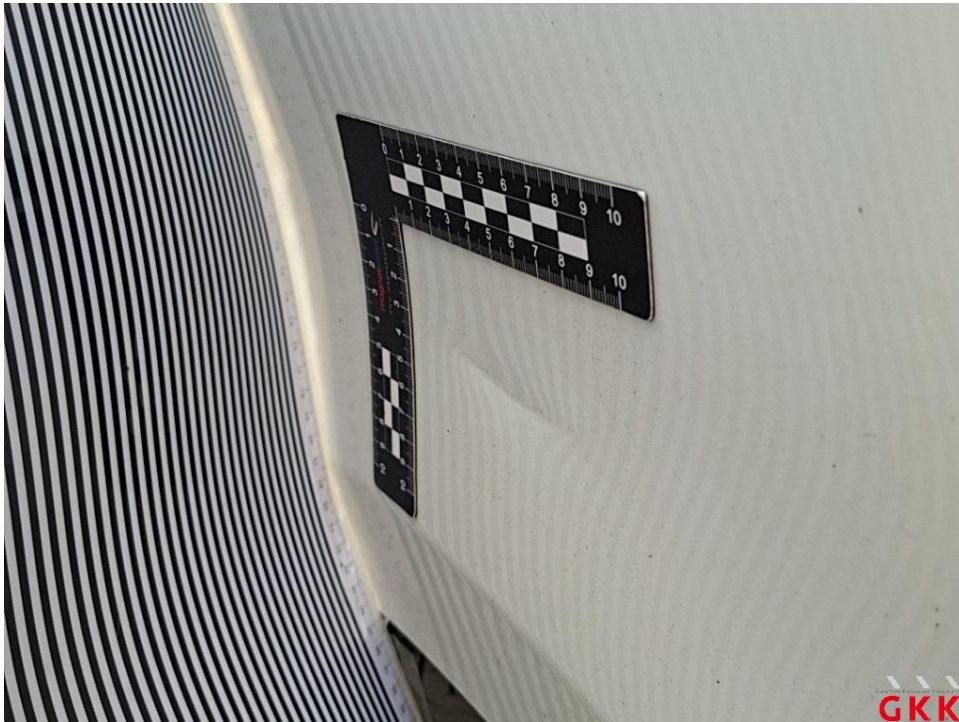
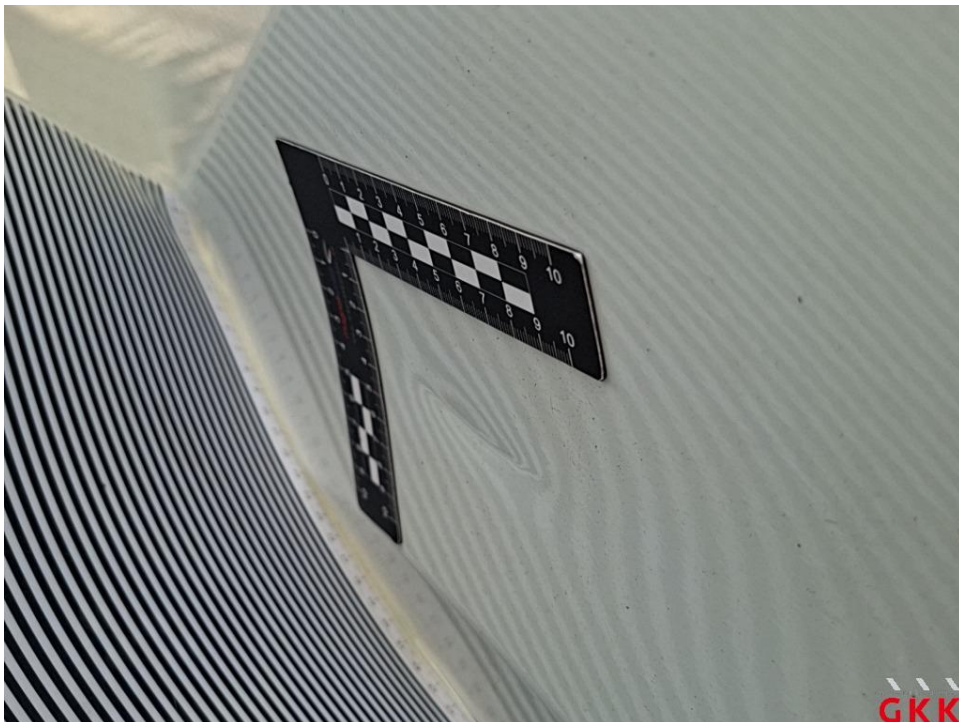
| Seite links (Angaben ohne MwSt.) | Reparaturkosten | ÜDV |
|---|---|---|
| Seitenwand rechts unterhalb, beschädigt, instand setzen - lackieren (Bild 20, Bild 21, Bild 22) | 404,19 € | 241,47 € |

Bild 20. Seitenwand rechts, unterhalb, beschädigt, instand setzen - lackieren

Bild 21. Seitenwand rechts, unterhalb, beschädigt, instand setzen - lackieren

Bild 22. Seitenwand rechts, unterhalb, beschädigt, instand setzen - lackieren

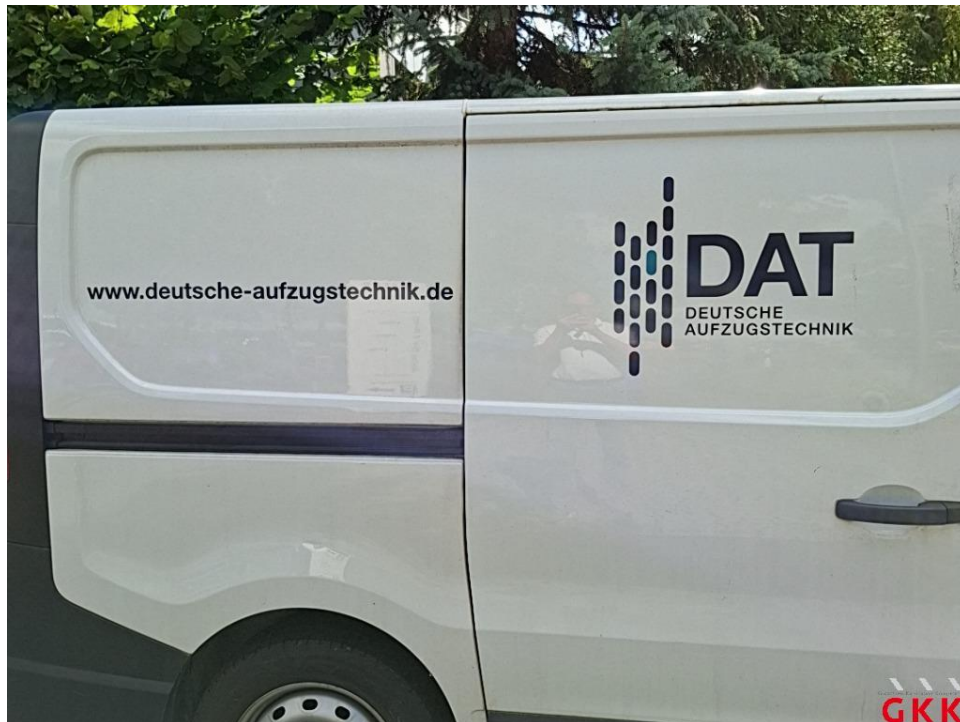
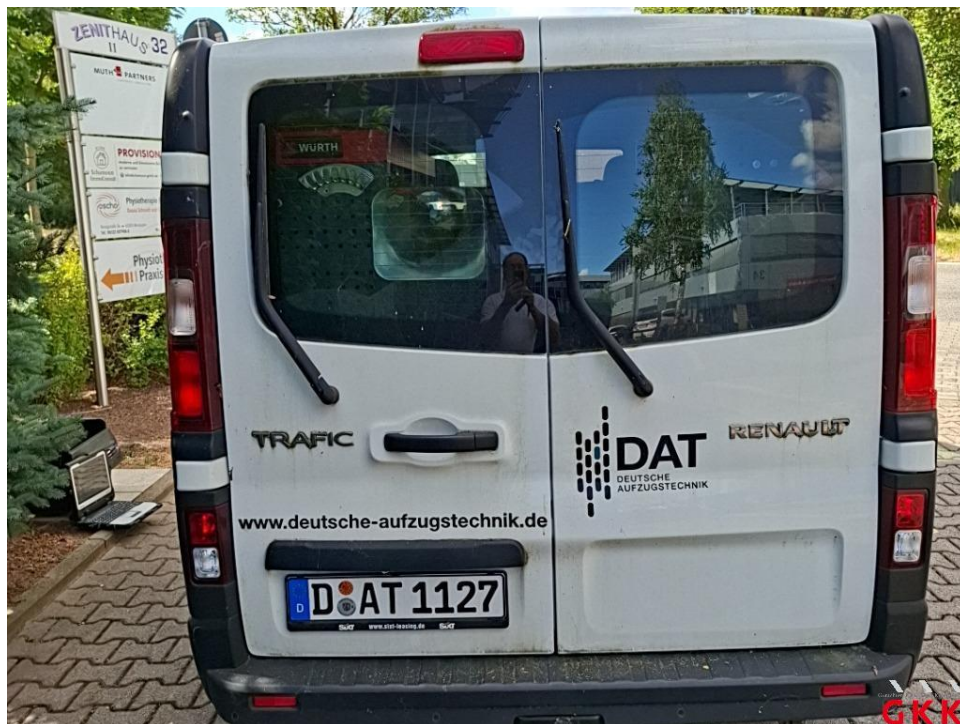
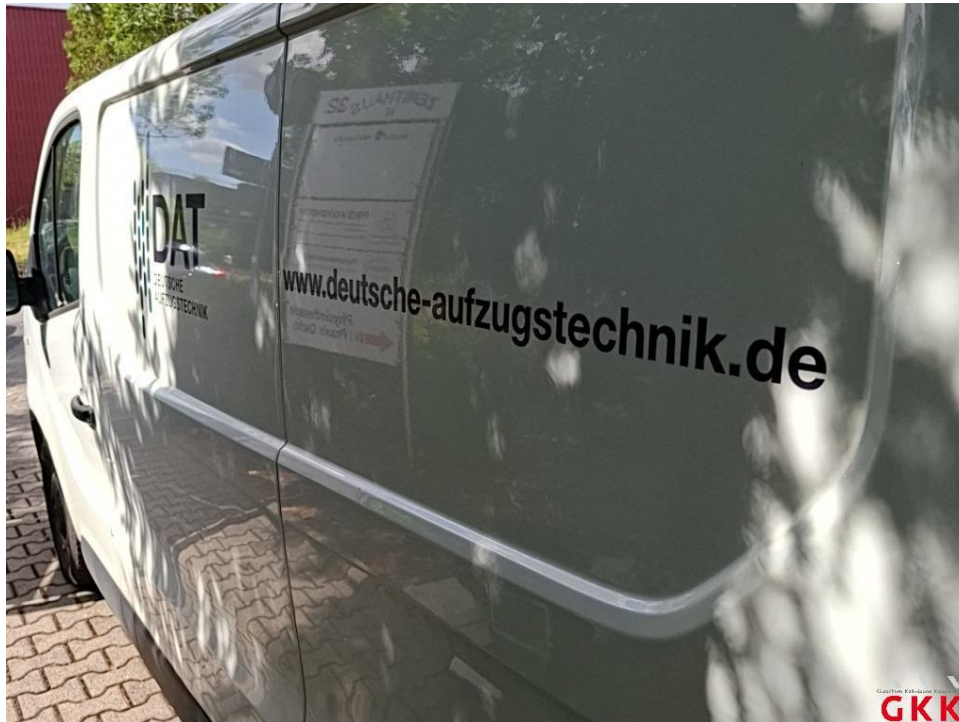
| Seite links (Angaben ohne MwSt.) | Reparaturkosten | ÜDV |
|---|---|---|
| Beschriftungs- / Werbefolie, beklebt, entkleben (Bild 23, Bild 24, Bild 25) | 147,00 € | 147,00 € |

Bild 23. Beschriftungs- / Werbefolie, beklebt, entkleben

Bild 24. Beschriftungs- / Werbefolie, beklebt, entkleben

Bild 25. Beschriftungs- / Werbefolie, beklebt, entkleben

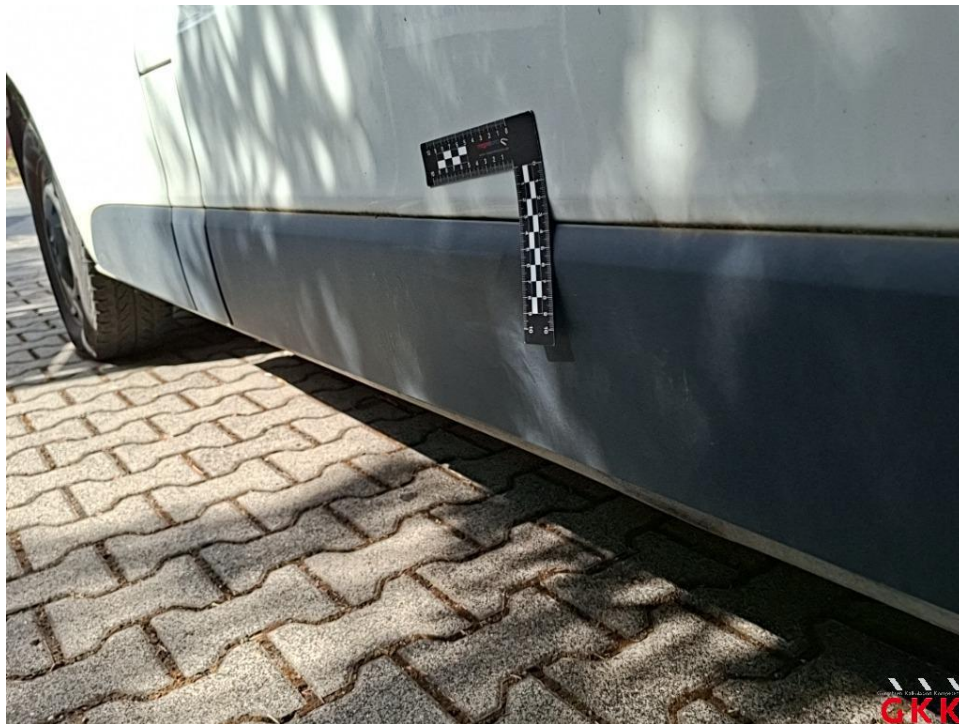
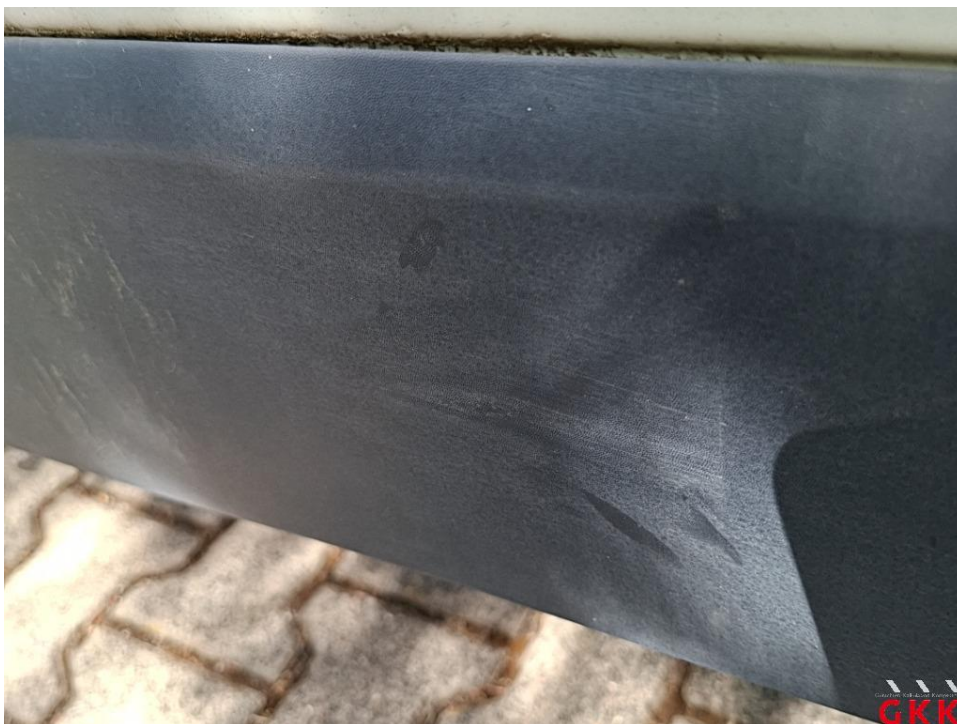
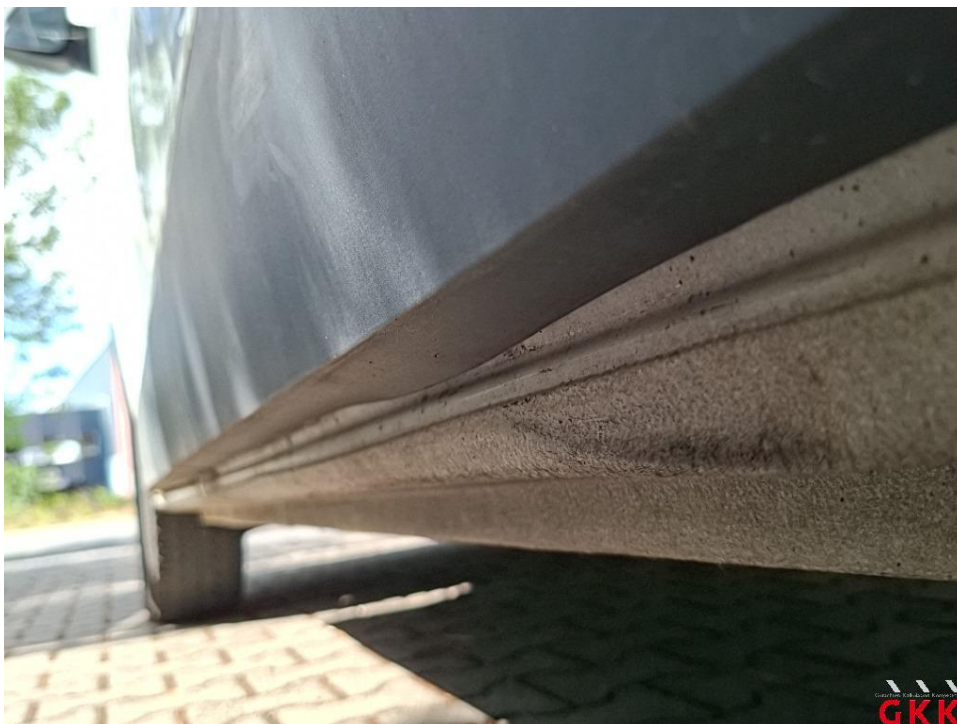
| Seite links (Angaben ohne MwSt.) | Reparaturkosten | ÜDV |
|---|---|---|
| Seitenwand links Leiste -unten-, beschädigt, ersetzen (Bild 26, Bild 27, Bild 28) | 163,59 € | 163,59 € |

Bild 26. Seitenwand links, Leiste -unten-, beschädigt, ersetzen

Bild 27. Seitenwand links, Leiste -unten-, beschädigt, ersetzen

Bild 28. Seitenwand links, Leiste -unten-, beschädigt, ersetzen

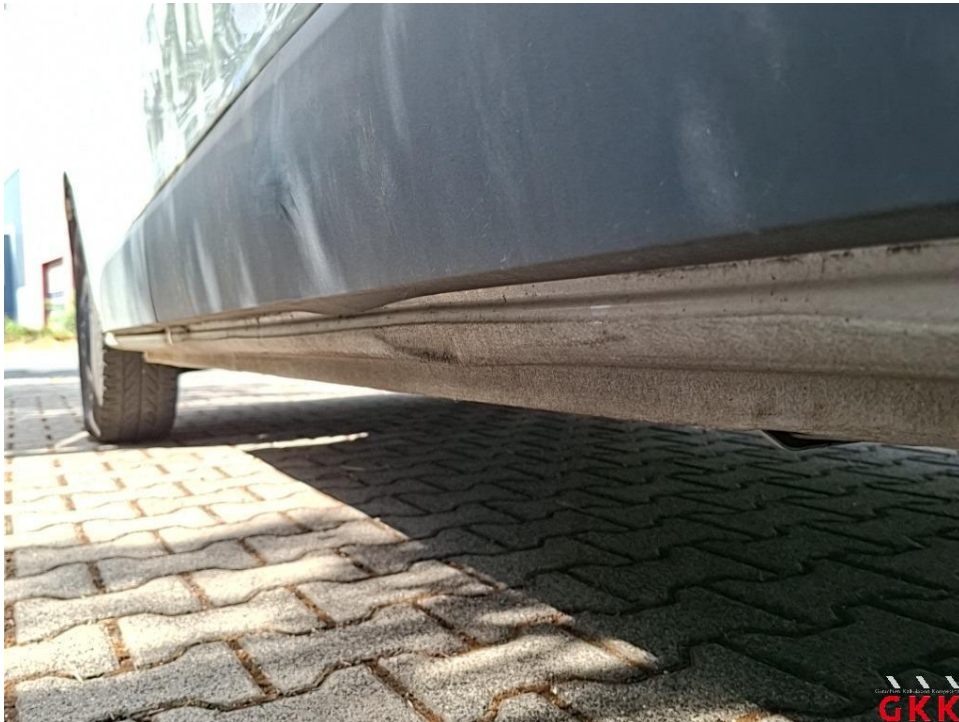
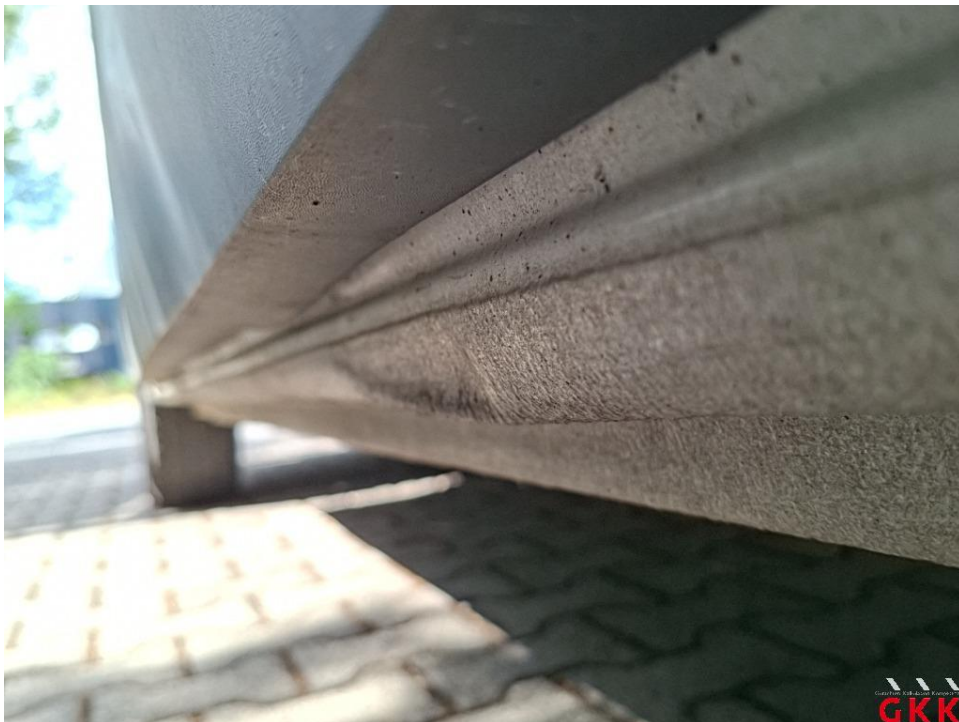
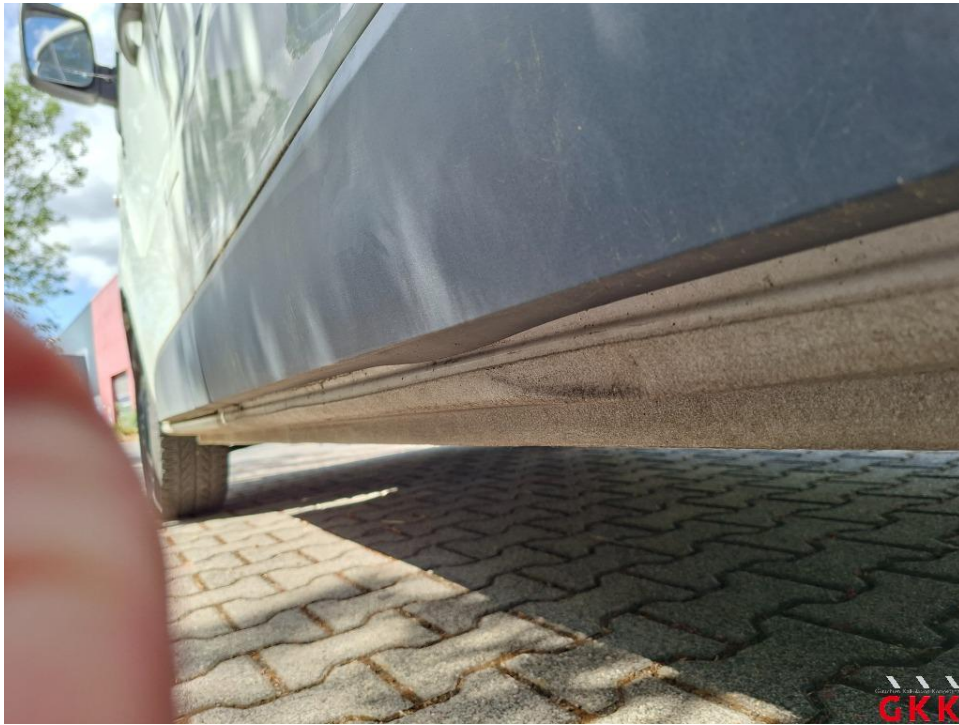
| Seite links (Angaben ohne MwSt.) | Reparaturkosten | ÜDV |
|---|---|---|
| Schweller links, beschädigt, instand setzen - lackieren (Bild 29, Bild 30, Bild 31) | 434,52 € | 296,01 € |

Bild 29. Schweller links, beschädigt, instand setzen - lackieren

Bild 30. Schweller links, beschädigt, instand setzen - lackieren

Bild 31. Schweller links, beschädigt, instand setzen - lackieren
