Wertgutachten

Besichtigungsdatum: 29.05.2026

Sachverständiger: Matthias Heintz

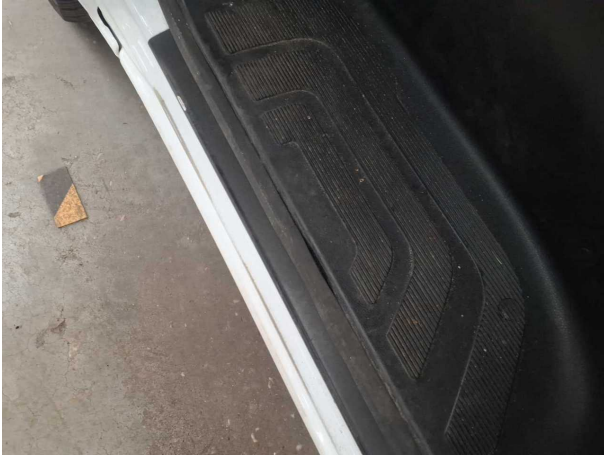
Beschädigung #1: Karosserie: Türrichtung vorn links - gebrochen / gerissen - erneuern

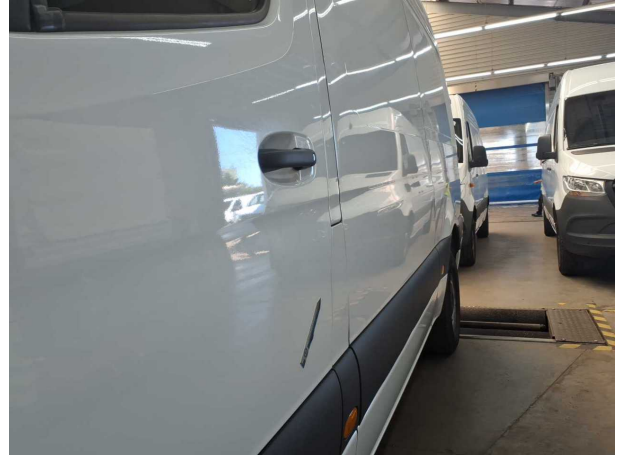
Beschädigung #2: Tür vorn links: Tür - verformt - Smart Repair

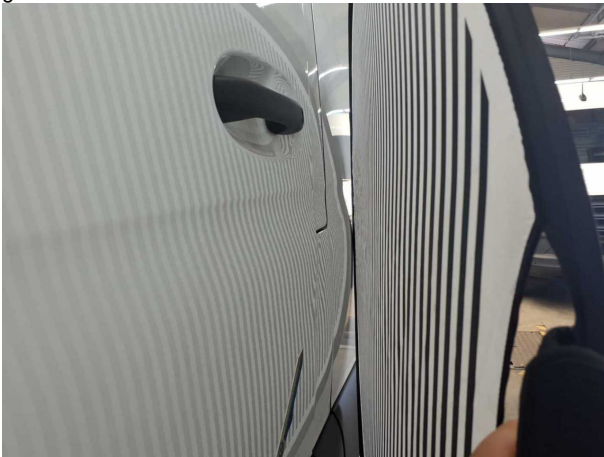
Beschädigung #2: Tür vorn links: Tür - verformt - Smart Repair

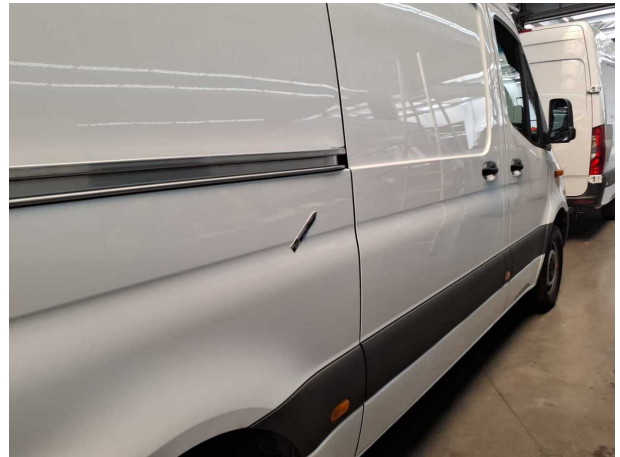
Beschädigung #3: Seitenwand rechts: Seitenwand - Delle(n) - Smart Repair

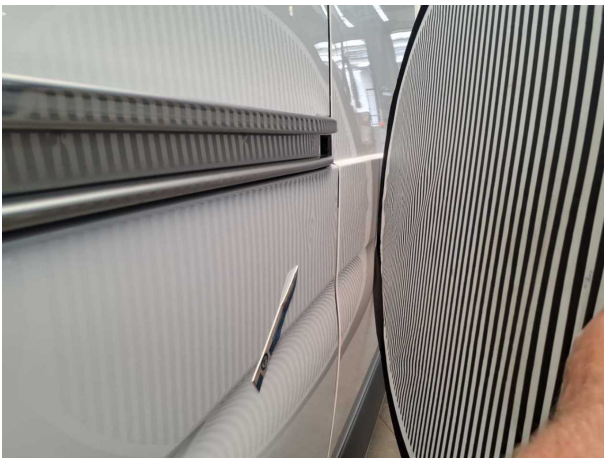
Beschädigung #3: Seitenwand rechts: Seitenwand - Delle(n) - Smart Repair

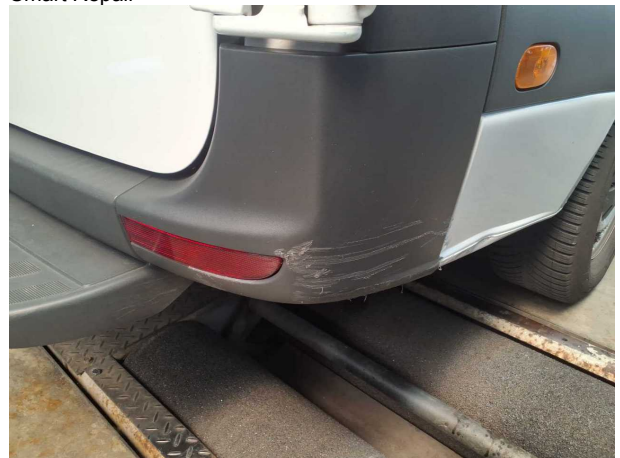
Beschädigung #4: Stossfänger hinten: Stossfänger hinten rechts - verkratzt / verschürft - erneuern

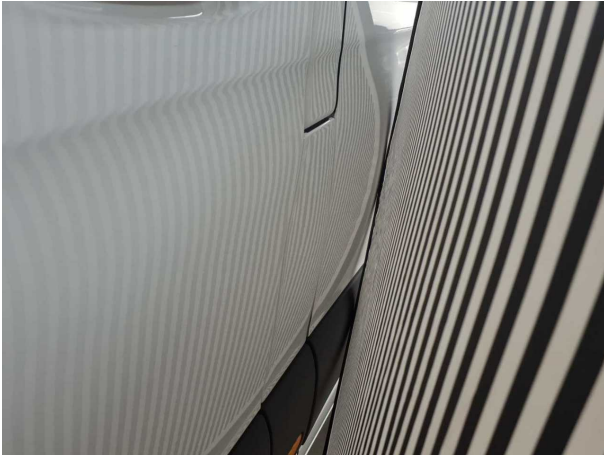
Beschädigung #5: Kraftstoffanlage: Tankklappe - verformt - erneuern

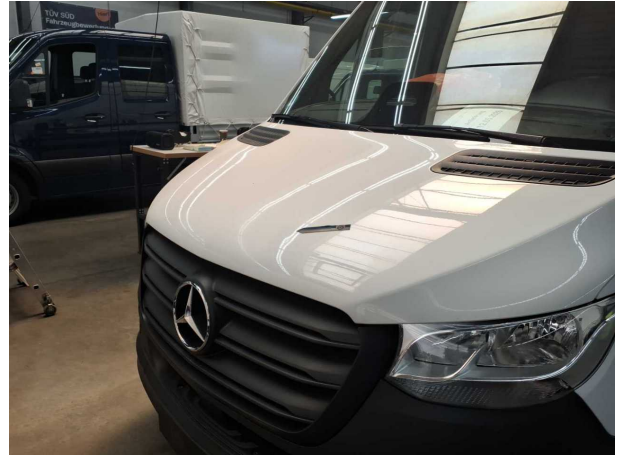
Beschädigung #6: Motorhaube: Motorhaube - Delle(n) - Smart Repair

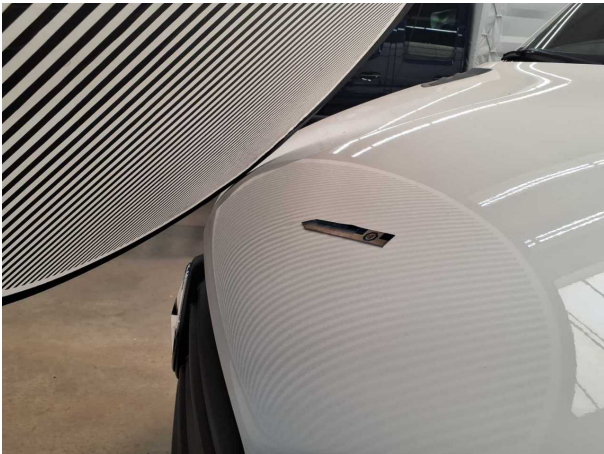
Beschädigung #6: Motorhaube: Motorhaube - Delle(n) - Smart Repair

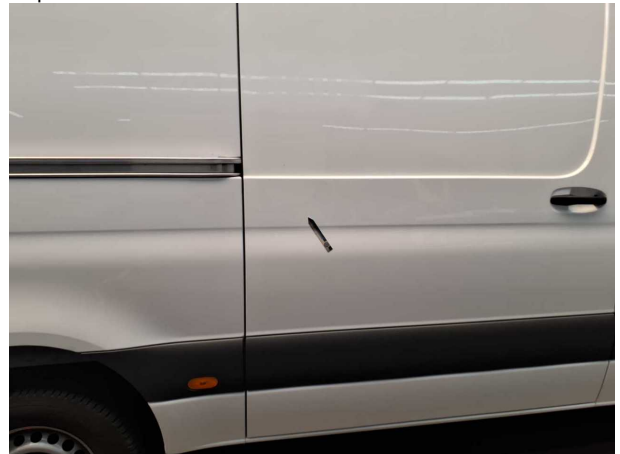
Beschädigung #7: Schiebetür rechts: Schiebetür - Delle(n) - Sm... Repair

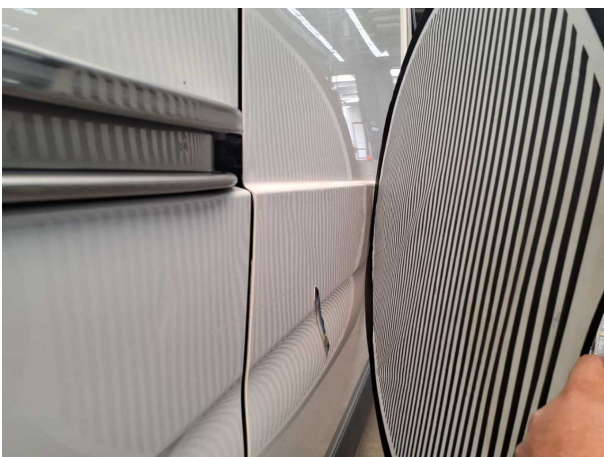
Beschädigung #7: Schiebetür rechts: Schiebetür - Delle(n) - Smart Repair

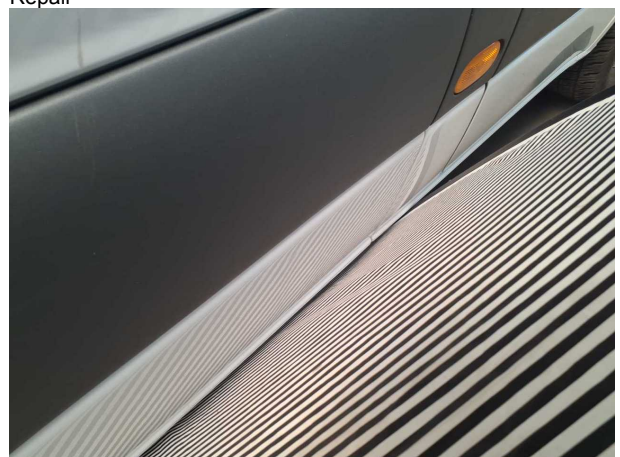
Beschädigung #7: Schiebetür rechts: Schiebetür - Delle(n) - Sm... Repair

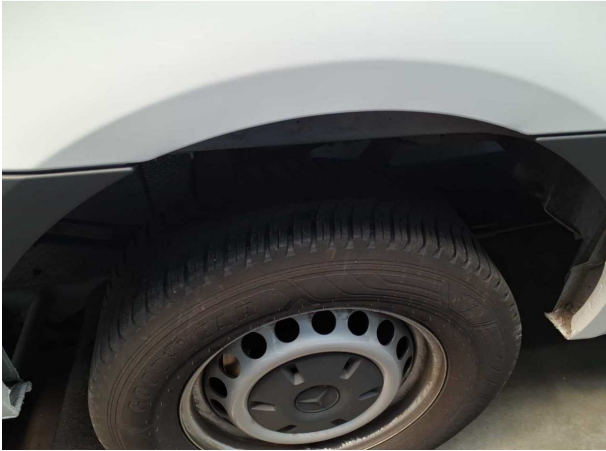
Achse	Reifengröße	Reifentyp	Hersteller	Profiltiefe	Verkehrstauglichkeit
1	235/65 R16 C	Ganzjahresreifen auf Stahl mit Radzierblende	Semperit	8mm / 8mm	i.O.
2	235/65 R16 C	Ganzjahresreifen auf Stahl mit Radzierblende	Goodyear	1mm / 1mm	n.i.O.

- Das Fahrzeug war zum Zeitpunkt der Besichtigung, aufgrund des unter Unfall oder wertmindernden Faktoren aufgeführten Schadenmerkmals, nicht betriebs bzw. verkehrssicher.
Dies hat folgenden Grund: Reifen HA

Beschädigung #8: Rad/Reifen: Reifen hinten rechts - verschlissen - erneuern

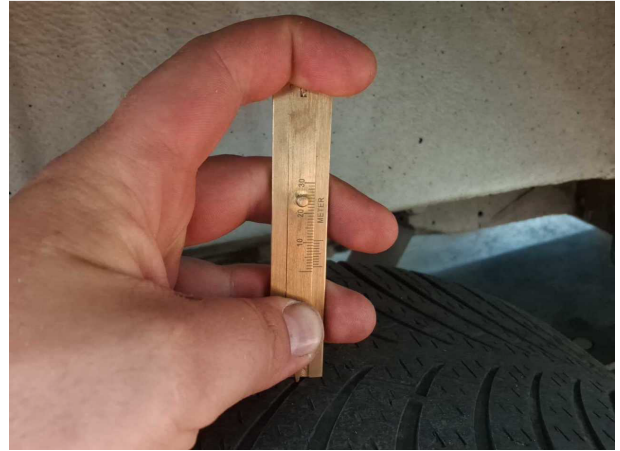
Beschädigung #8: Rad/Reifen: Reifen hinten rechts - verschlissen - erneuern

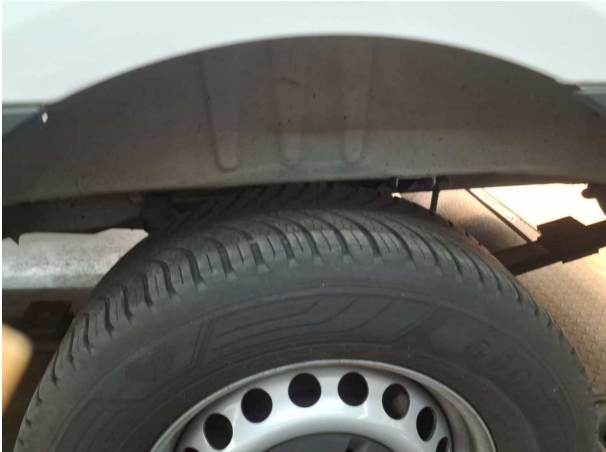
Beschädigung #9: Rad/Reifen: Reifen hinten links - verschlissen - erneuern

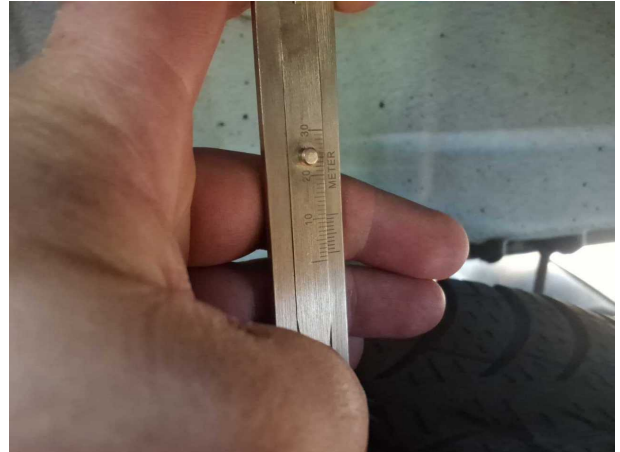
Beschädigung #9: Rad/Reifen: Reifen hinten links - verschlissen - erneuern

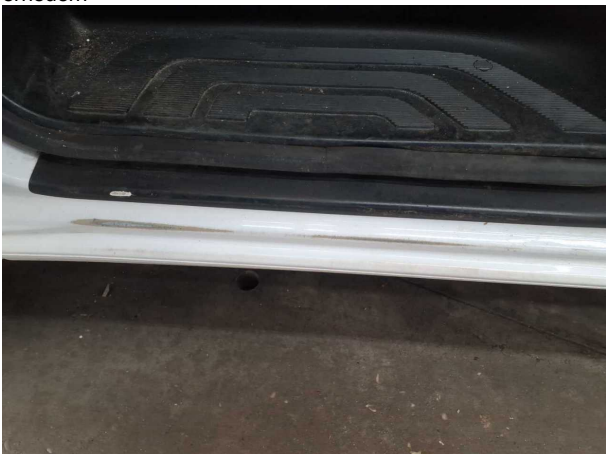
Beschädigung #10: Schweller links: Einstieg - verkratzt / verschürft - lackieren

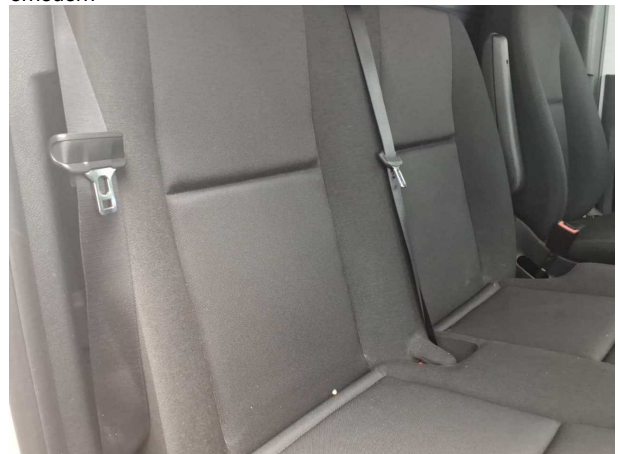
Beschädigung #11: Sitz vorn: Lehnenbezug rechts - Brandloch - erneuern

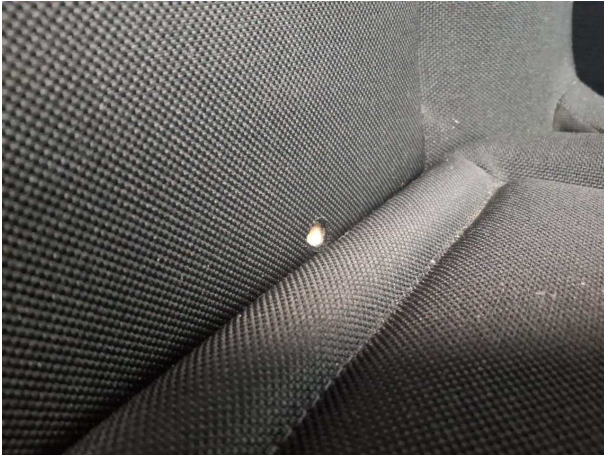
Beschädigung #11: Sitz vorn: Lehnenbezug rechts - Brandloch - erneuern

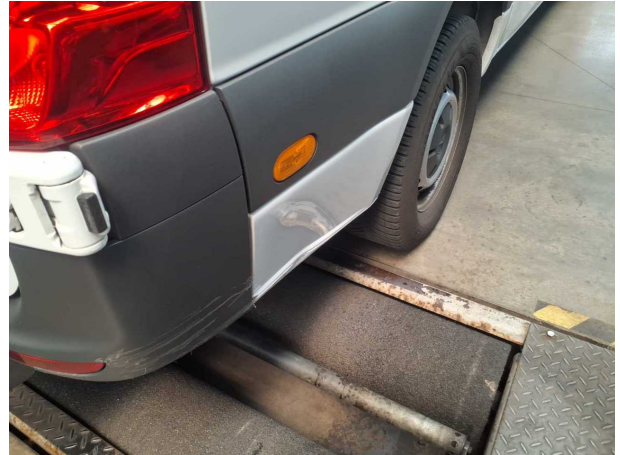
Beschädigung #12: Seitenwand rechts: Seitenwand (Bepankung unten hinten) - verformt - instandsetzen/lackieren (S1)

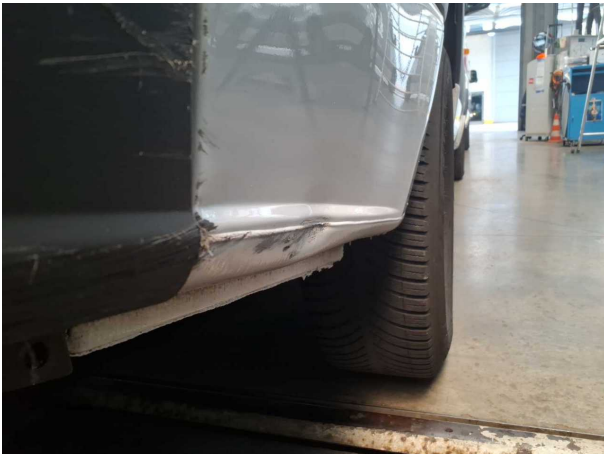
Beschädigung #12: Seitenwand rechts: Seitenwand (Bepankung unten hinten) - verformt - instandsetzen/lackieren (S1)

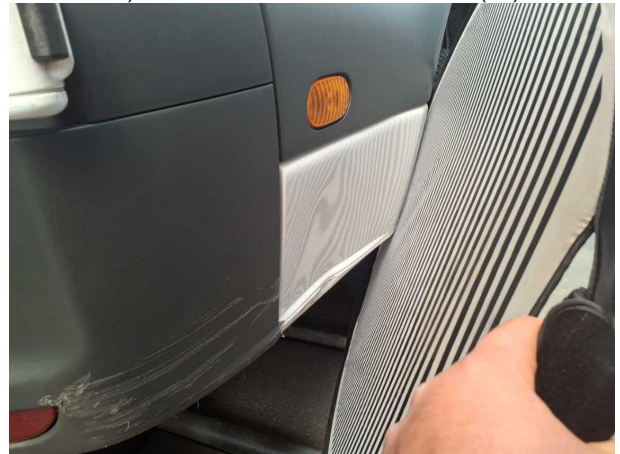
Beschädigung #12: Seitenwand rechts: Seitenwand (Bepankung unten hinten) - verformt - instandsetzen/lackieren (S1)

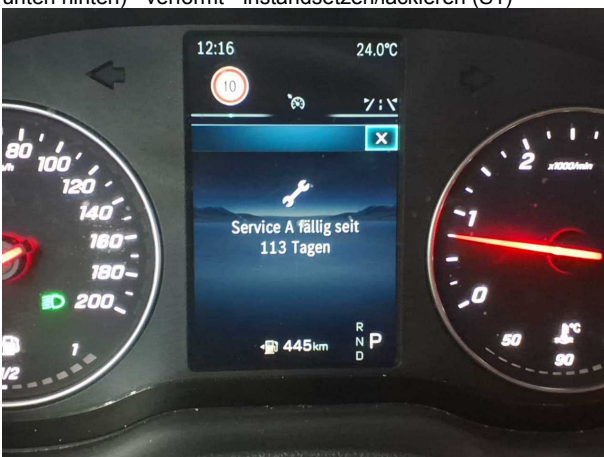
Beschädigung #13: Sonstiges: Inspektion/Wartung - fällig - durchführen

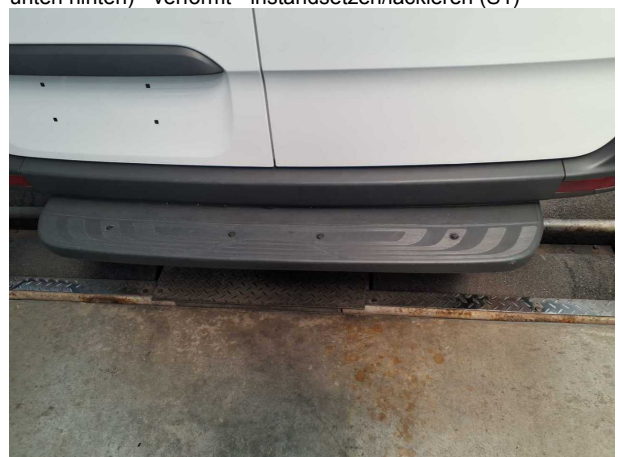
Beschädigung #14: Stossfänger hinten: Stossfänger Auftritt mit Parktronic (komplett) - verformt - erneuern

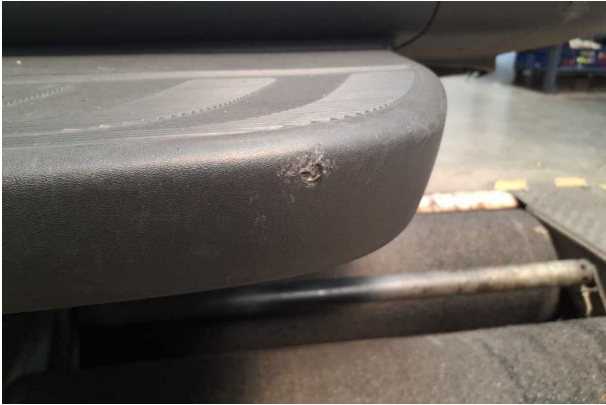
Beschädigung #14: Stossfänger hinten: Stossfänger Auftritt mit Parktronic (komplett) - verformt - erneuern

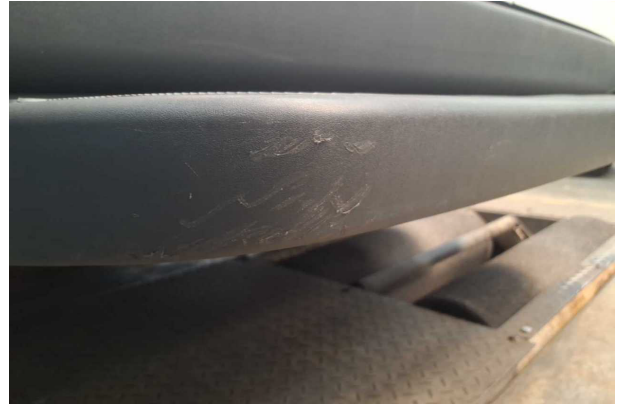
Beschädigung #14: Stossfänger hinten: Stossfänger Auftritt mit Parktronic (komplett) - verformt - erneuern

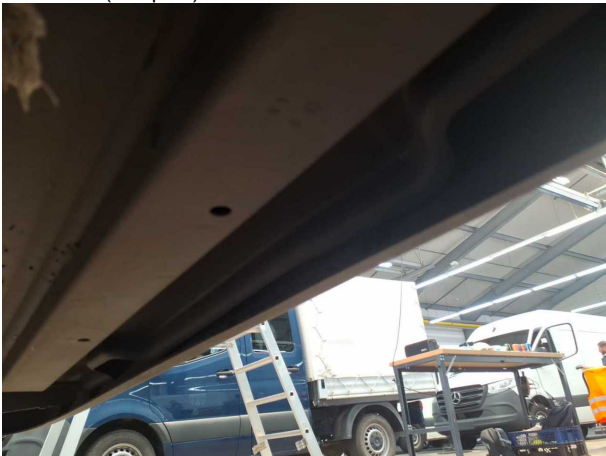
14	Stoßfänger hinten	Stoßfänger Auftritt mit Parktronic (komplett) - verformt - erneuern	809,00 €
Summe (netto)			3.614,98 €

Beschädigung #14: Stossfänger hinten: Stossfänger Auftritt mit Parktronic (komplett) - verformt - erneuern
