**» Übersicht**

| <b>Berichts-Nr:</b> | 10522839 |
| <b>FIN:</b> | WVWZZZCD7PW526570 |

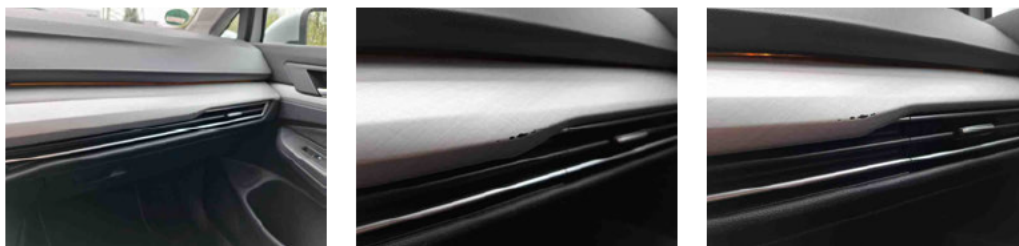
| Nr | Bauteil | Schadensbeschreibung | Reparaturempfehlung |
|---|---|---|---|
| 2 | Blende/Abdeckung | Kratzer | Ersetzen |

2 - Blende/Abdeckung - Kratzer - Ersetzen

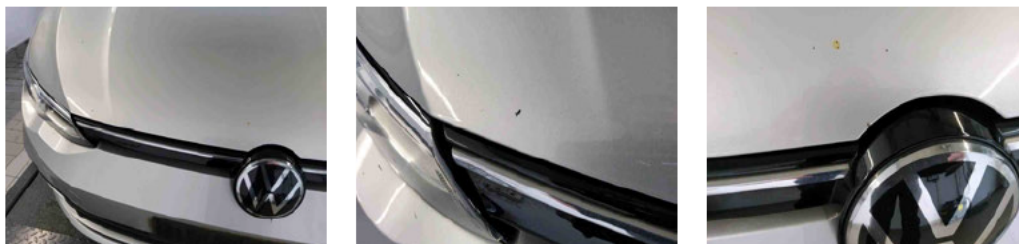
| Nr | Bauteil | Schadensbeschreibung | Reparaturempfehlung |
|---|---|---|---|
| 1 | Motorhaube | Steinschlag | Akzeptabel (Gebrauchsspur) |

1 - Motorhaube - Steinschlag - Akzeptabel (Gebrauchsspur)

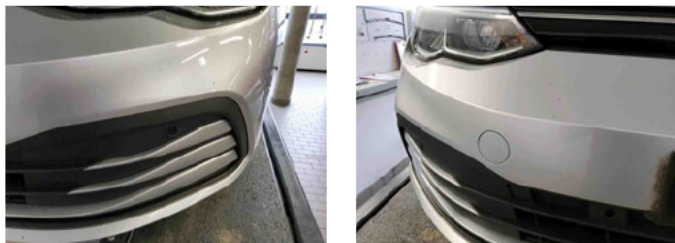
| Nr | Bauteil | Schadensbeschreibung | Reparaturempfehlung |
|---|---|---|---|
| 2 | Stoßfänger vorne | Steinschlag | Akzeptabel (Gebrauchsspur) |

2 - Stoßfänger vorne - Steinschlag - Akzeptabel (Gebrauchsspur)
