PEUGEOT 2008

Information véhicule

Résumé des dommages

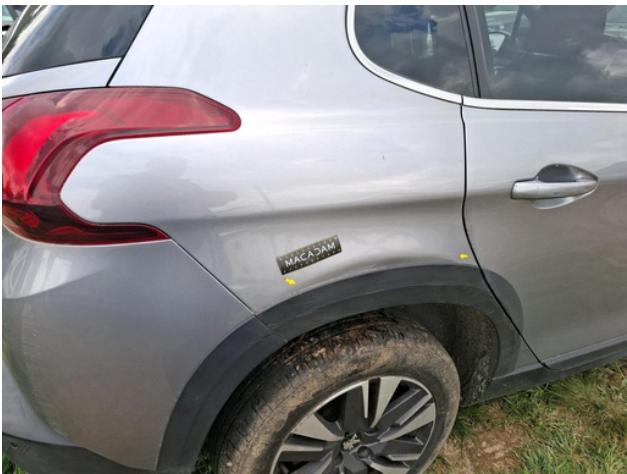
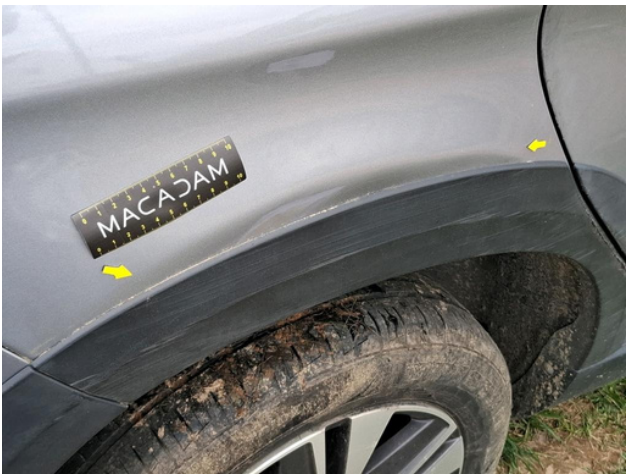
Aile ARD  
Bosse(s)  
LI - Réparer et peindre (complet)  
Droite

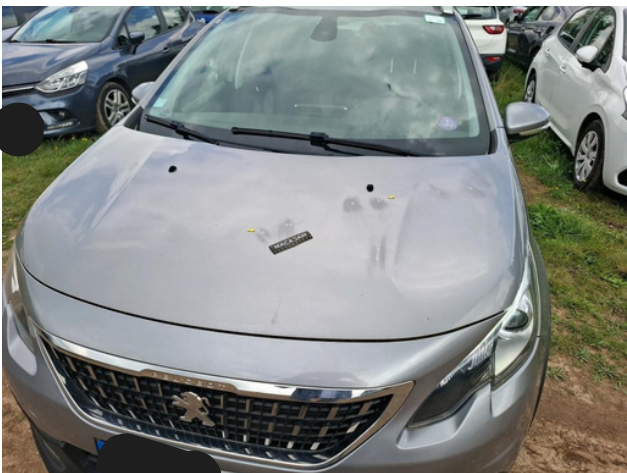
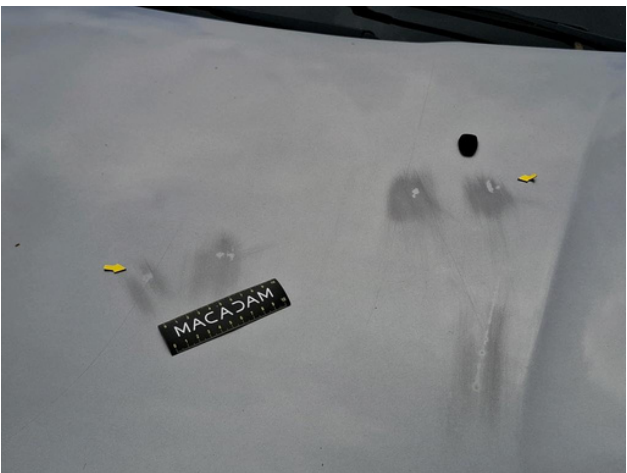
Capot  
Griffe(s)  
Peindre  
Avant

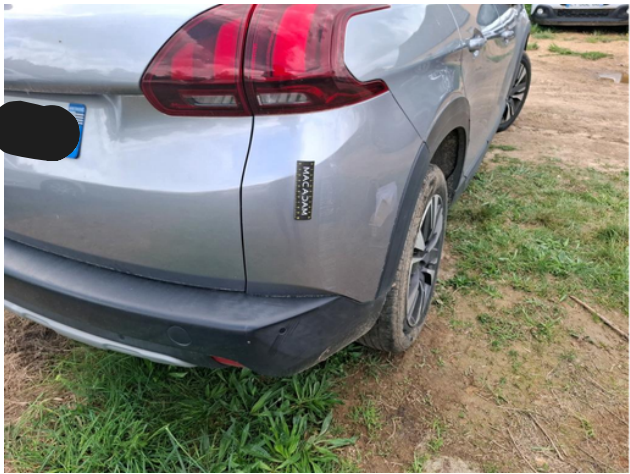
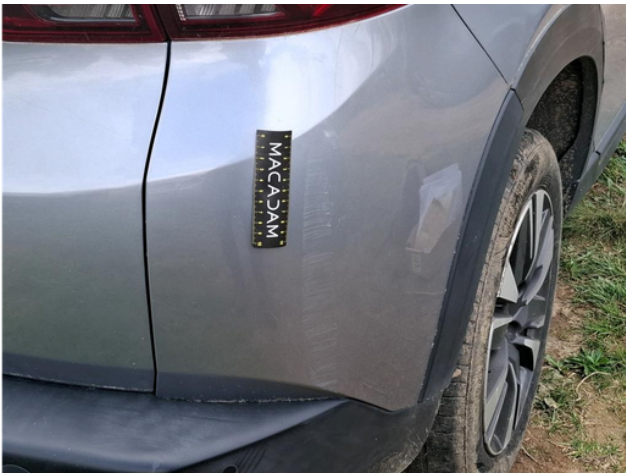
Coin pare-chocs ARD

Griffe(s)  
Peindre  
Arrière

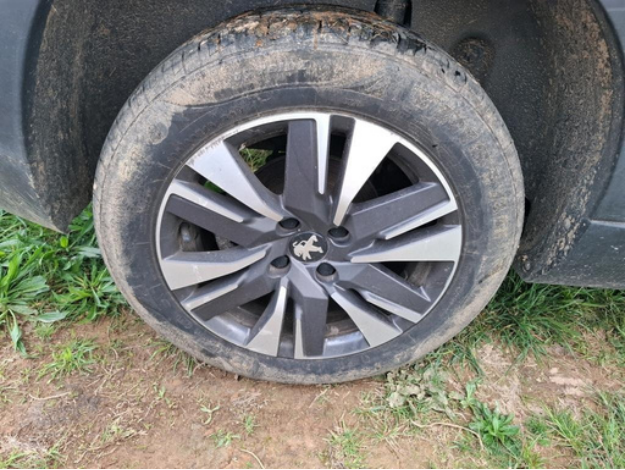
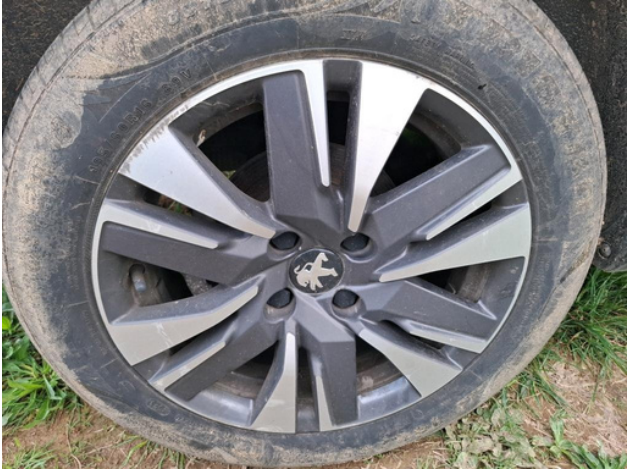
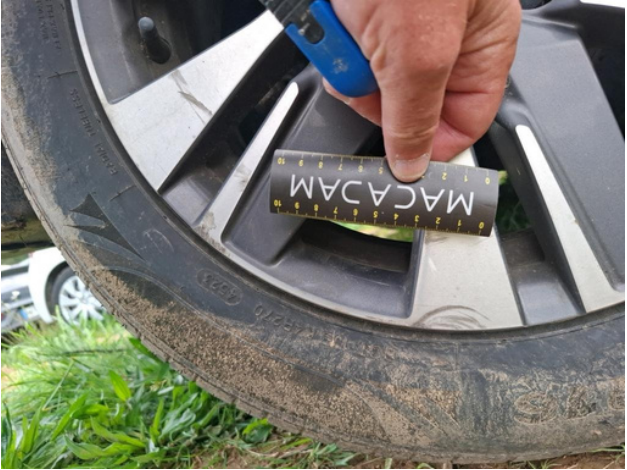
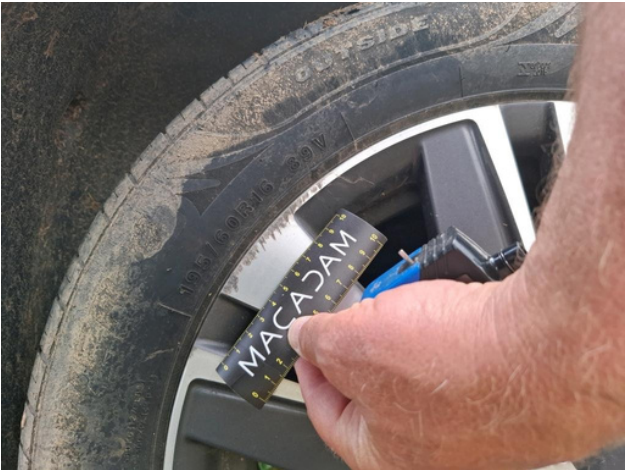
Jante alum. ARD bi-ton/polychrome

Griffe(s)  
Réparer/rempl. (montant forfaitaire)  
Roues

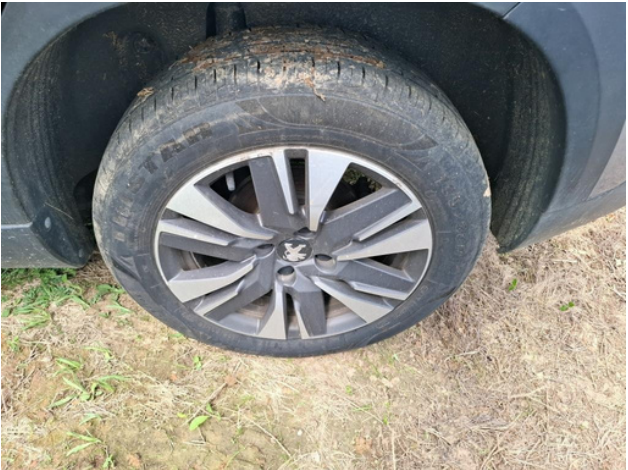
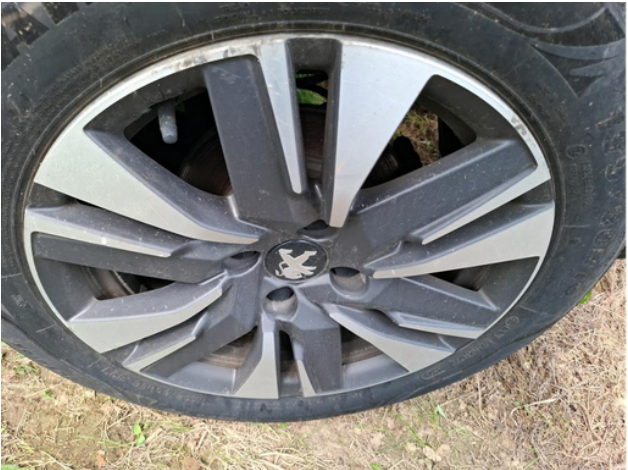
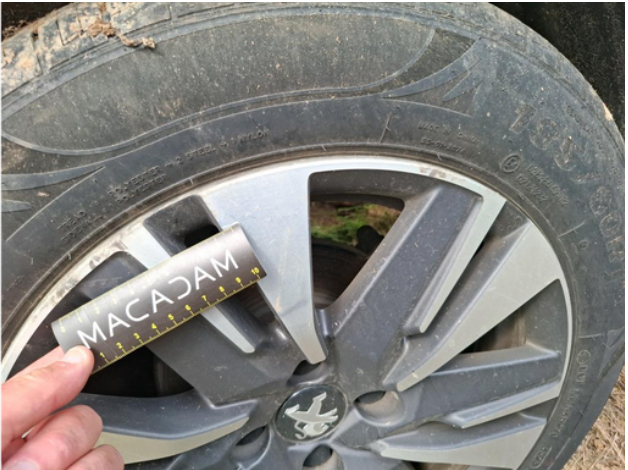
Jante alum. ARG bi-ton/polychrome

Griffe(s)  
Réparer/rempl. (montant forfaitaire)  
Roues

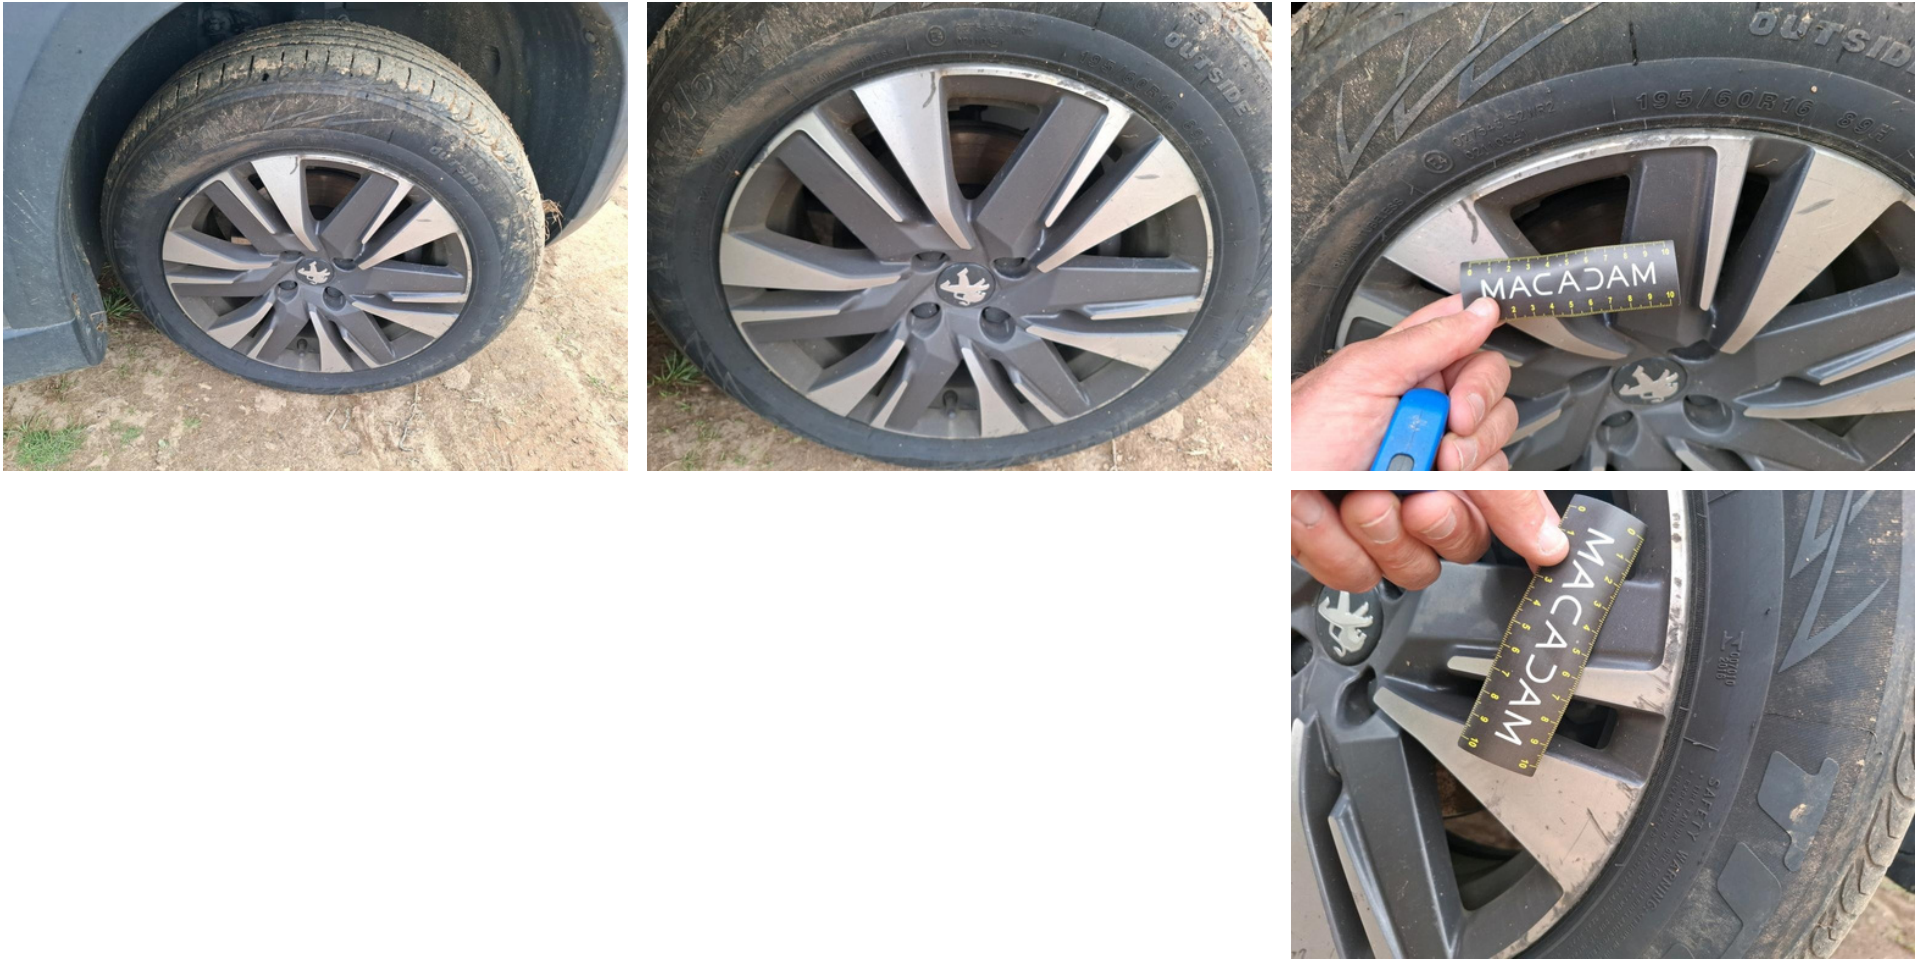
Jante alum. AVD bi-ton/polychrome

Griffe(s)  
Réparer/rempl. (montant forfaitaire)  
Roues

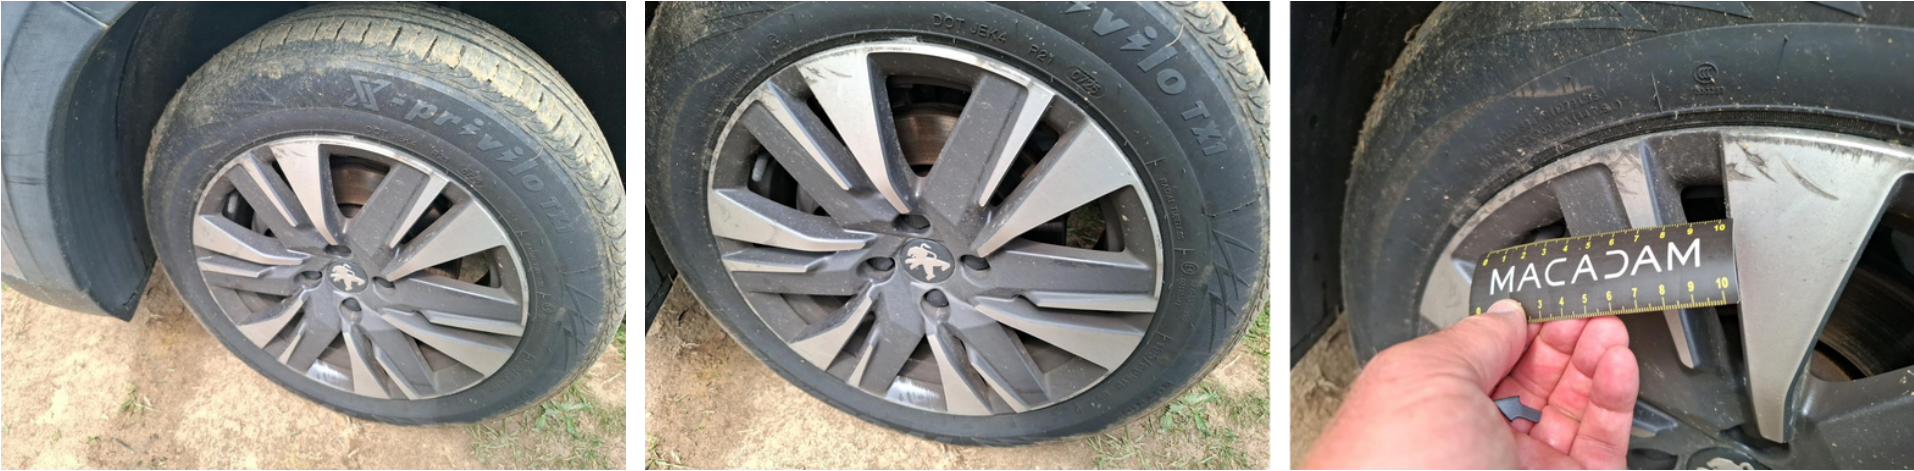
Jante alum. AVG bi-ton/polychrome

Griffe(s)  
Réparer/rempl. (montant forfaitaire)  
Roues

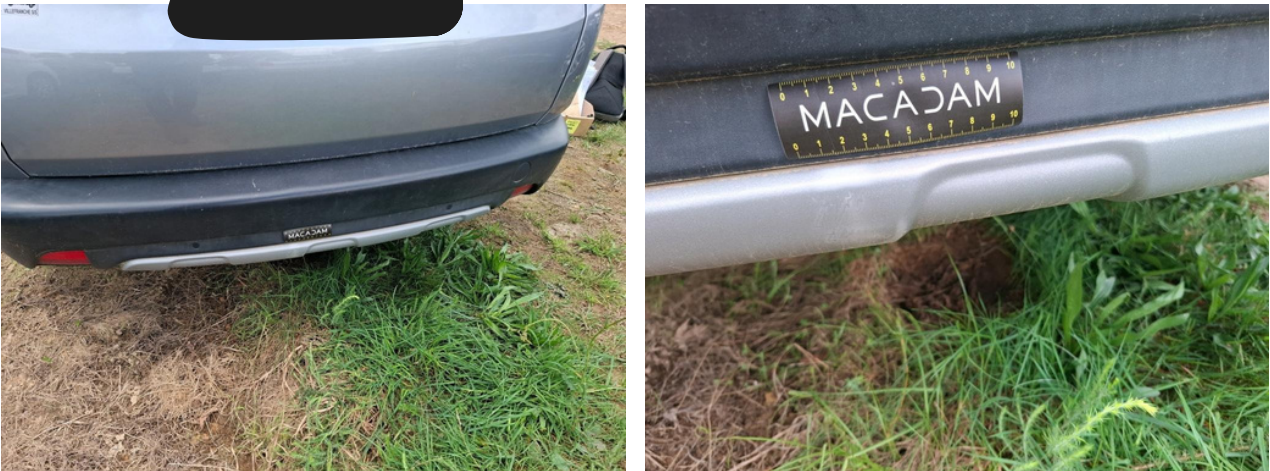
Jupe AR

Déformé / Forcé  
E - Remplacer  
Arrière

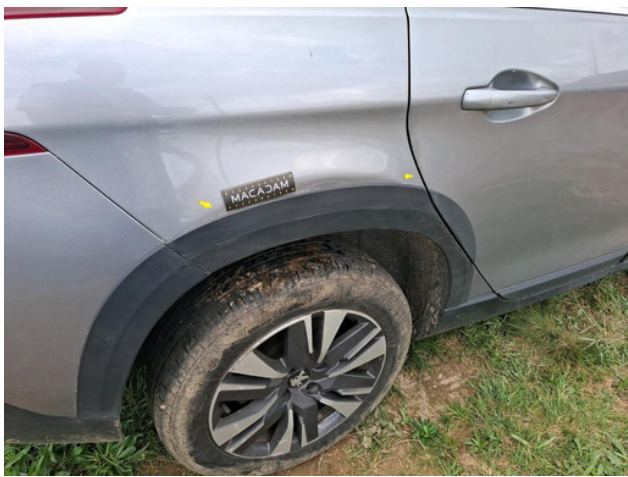
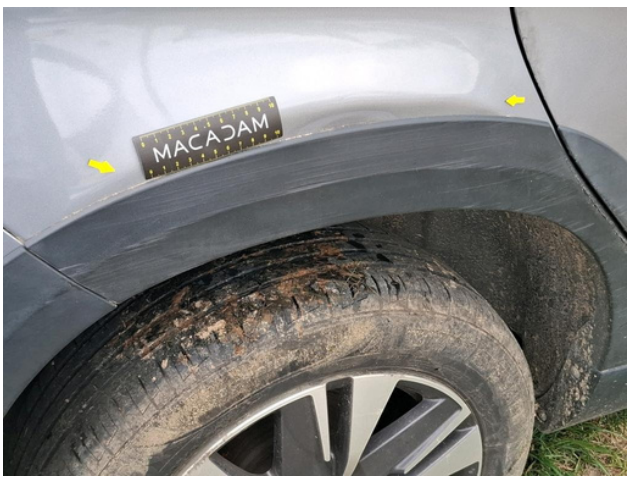
**Moulure d'aile ARD**  
Griffe(s)  
Réparer/rempl. (montant forfaitaire)  
Droite

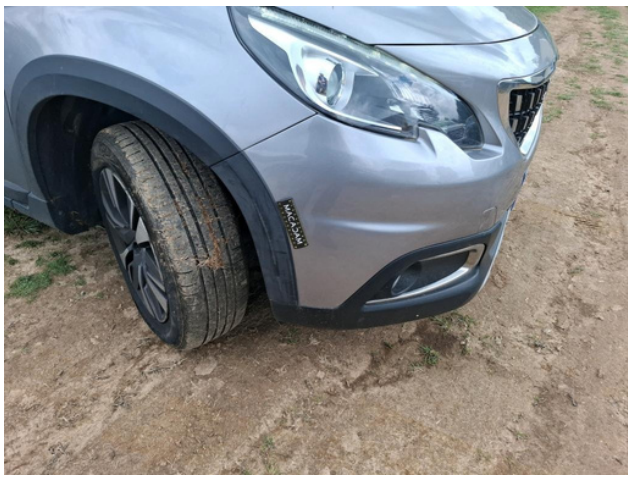
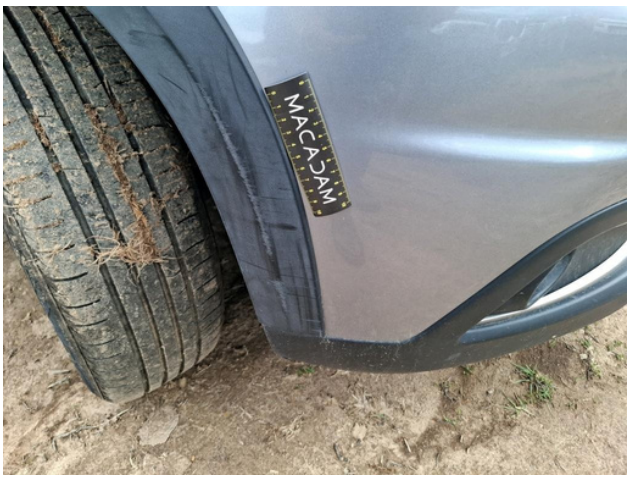
**Moulure de pare-chocs AVD**  
Griffe(s)  
Réparer/rempl. (montant forfaitaire)  
Avant

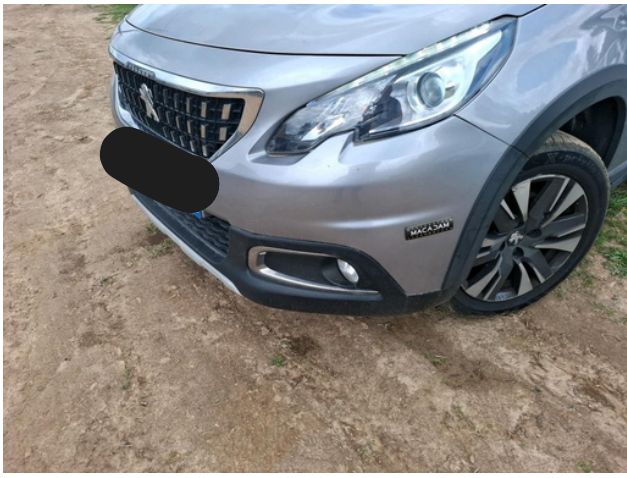
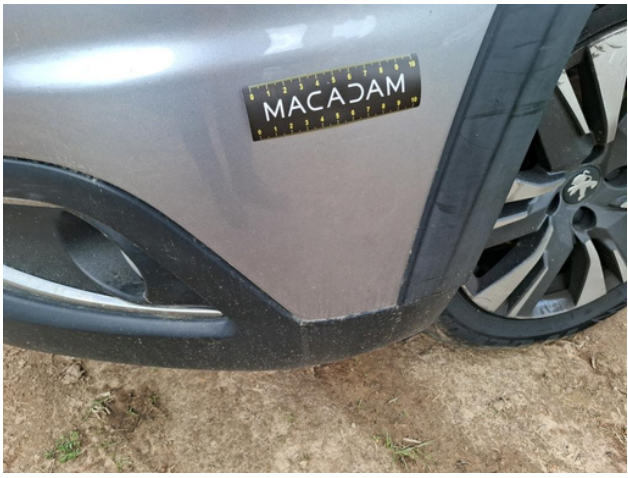
**Pare-chocs AV**  
Griffe(s)  
Acceptable  
Avant

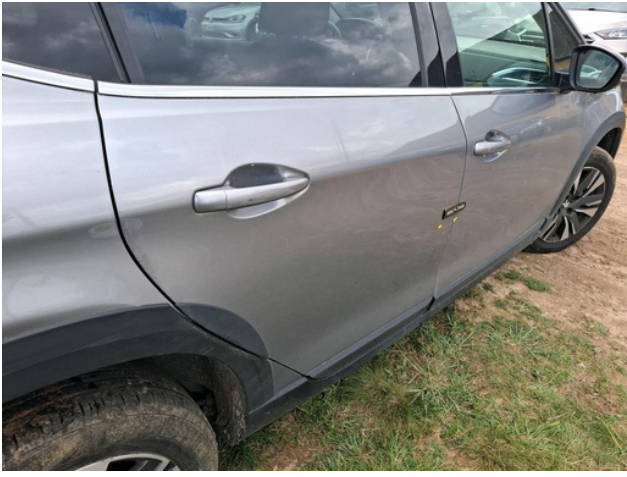
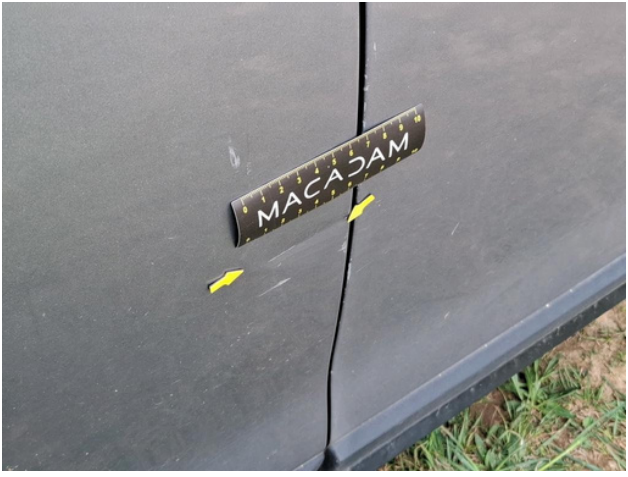
**Porte ARD**  
Bosse(s)  
LI - Réparer et peindre (complet)  
Droite

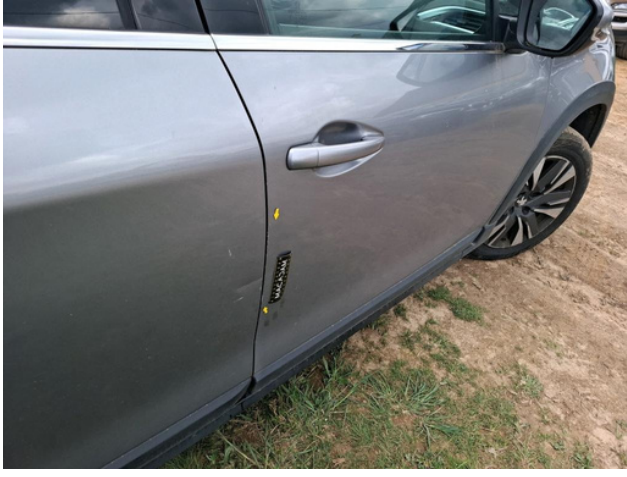
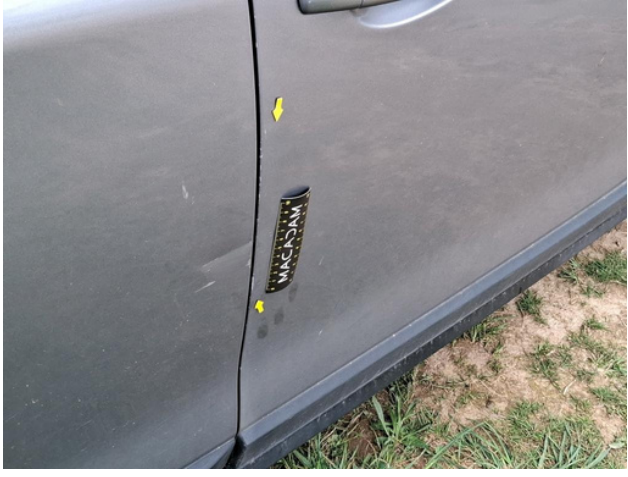
**Porte AVD**  
Griffe(s)  
Peindre  
Droite

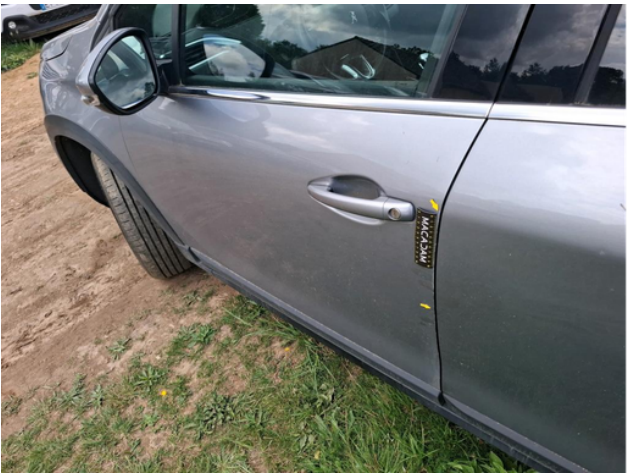
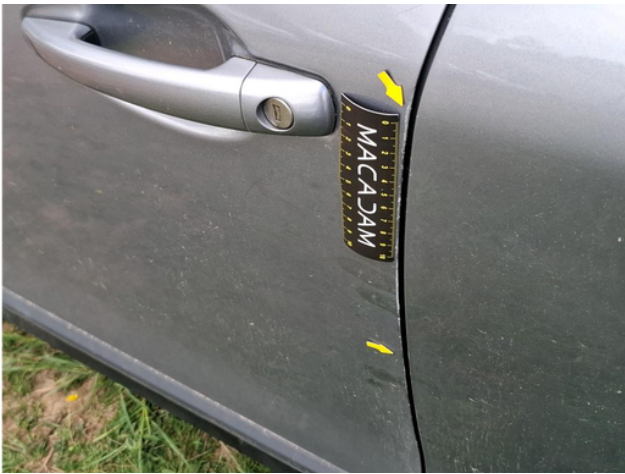
Porte AVG

Griffe(s)  
Peindre  
Gauche

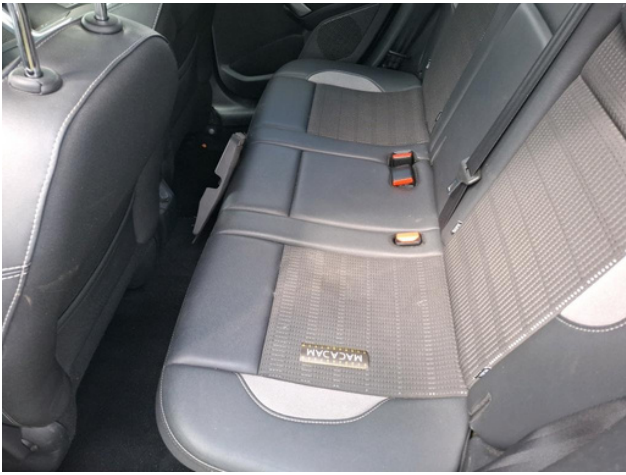
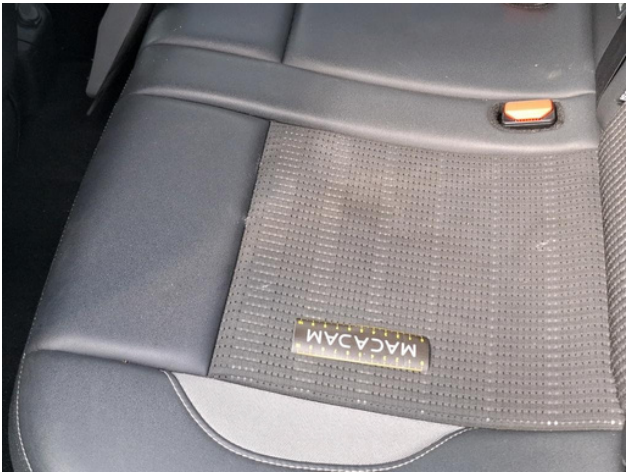
Revêtement assise AR

Tache  
Nettoyer  
Intérieur

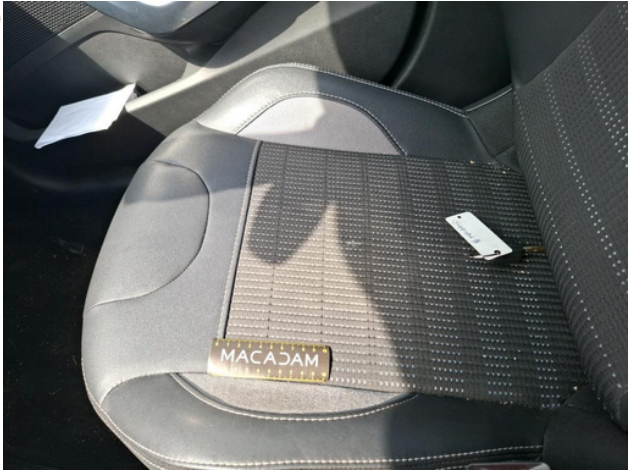
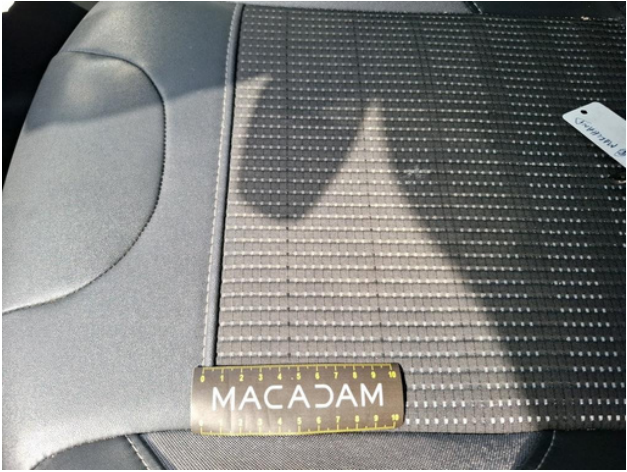
Revêtement assise siège AVD

Tache  
Nettoyer  
Intérieur

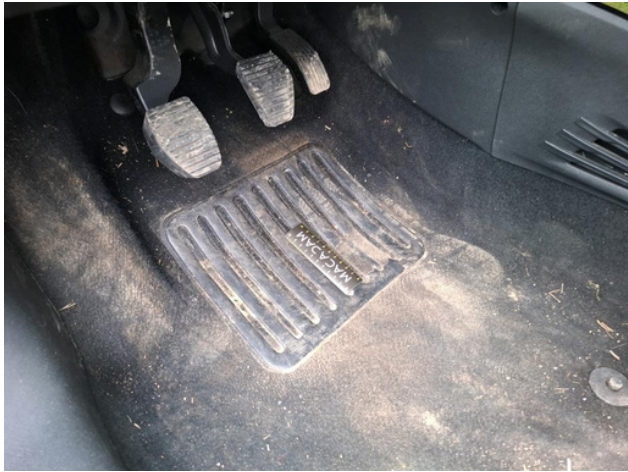
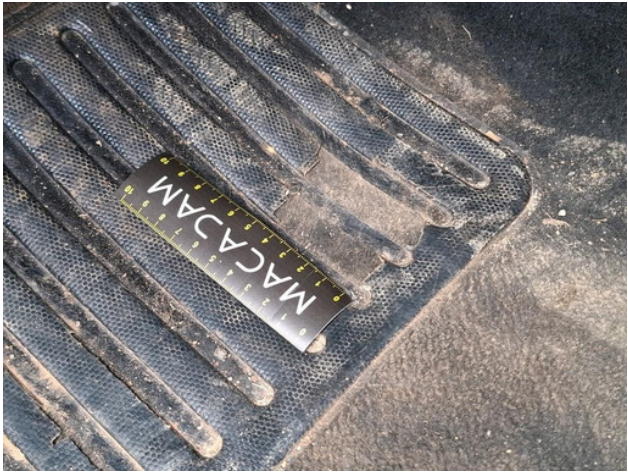
Tapis de sol AV

Déchirure  
Smart repair  
Intérieur

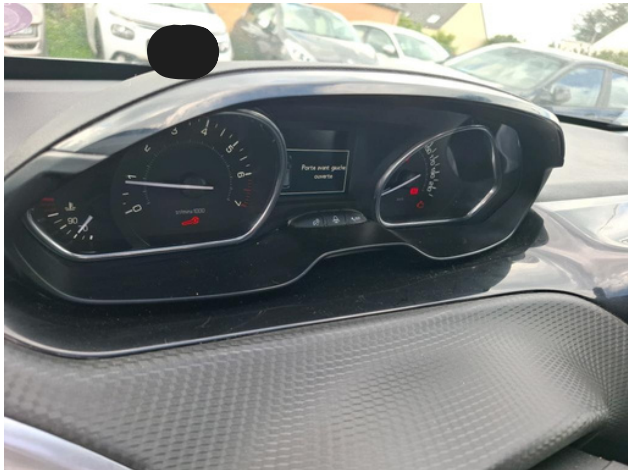
Voyant défaut

Allumé  
Contrôler  
Intérieur
