TMBJR7NU4N5008207

Zustandsbericht

Inspection date: 23 Jun 2026
Protocol number: 46114790
Delivery date: 23 Jun 2026

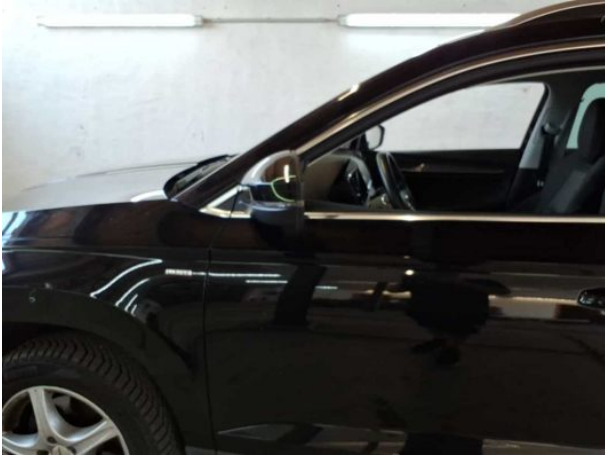
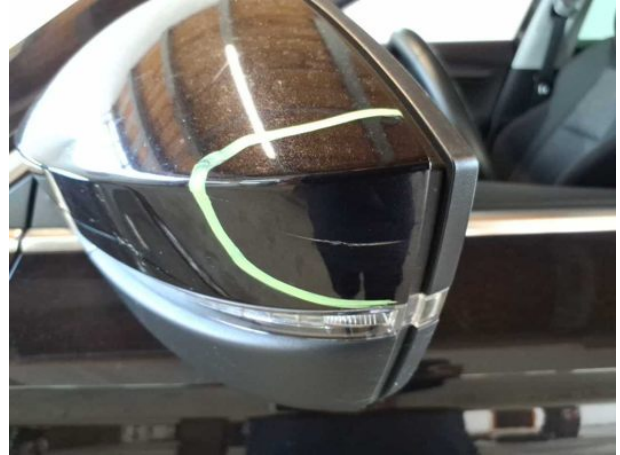
No.	Component group	Description
1	Wing mirror - left side	Cap - Scratched - Smart repair
2	Body	Body (Mehrkosten möglich) - Damage by hail - Repair and paint

Damage #1: Wing mirror - left side: Cap - Scratched - Smart repair

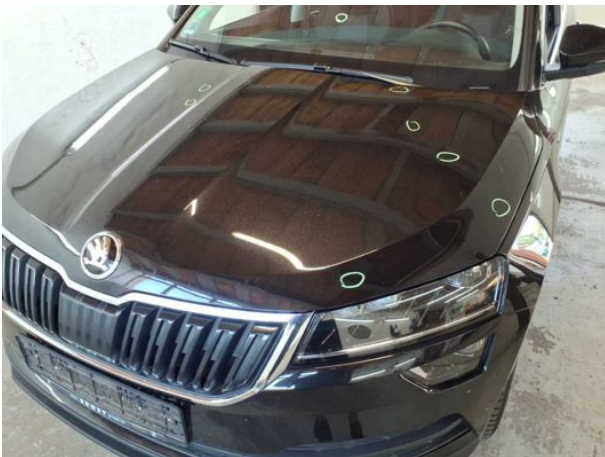
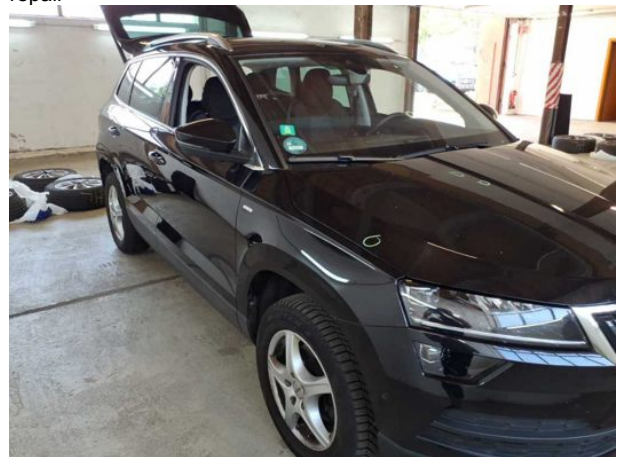
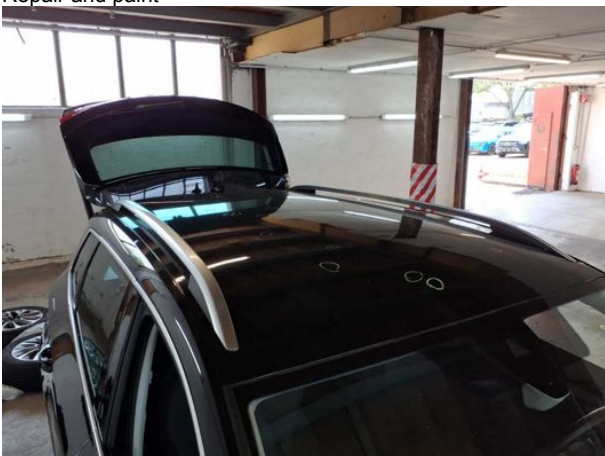
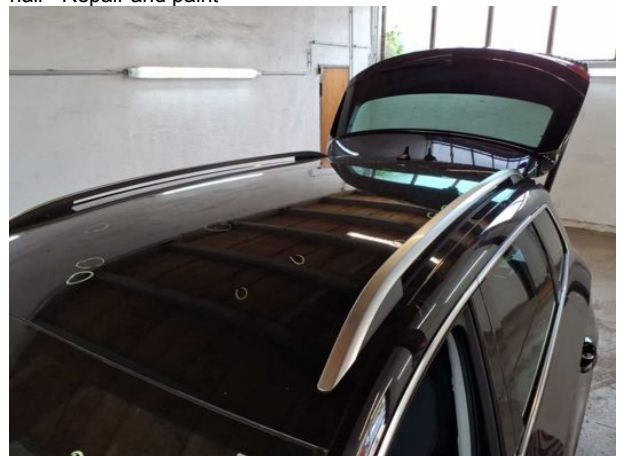
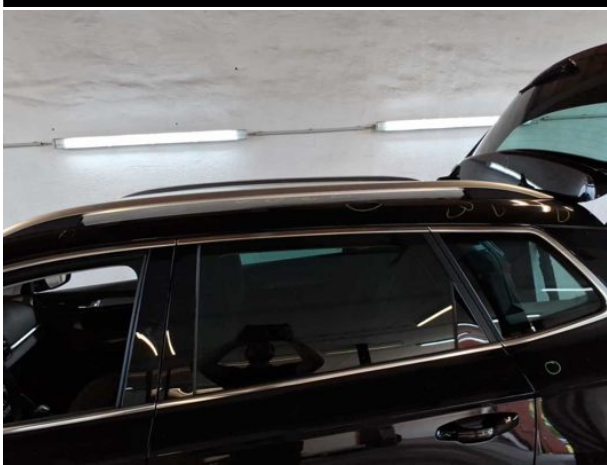
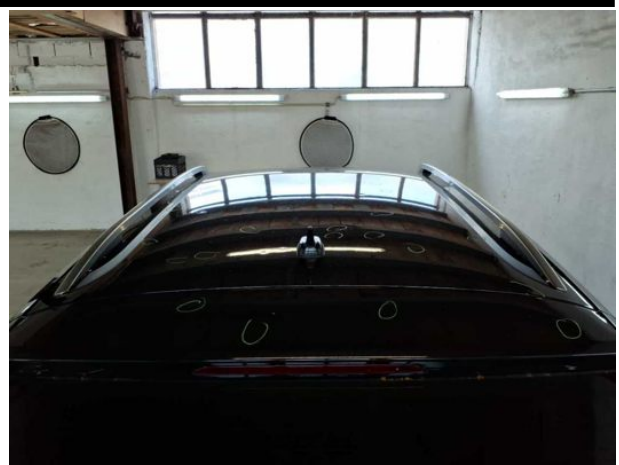
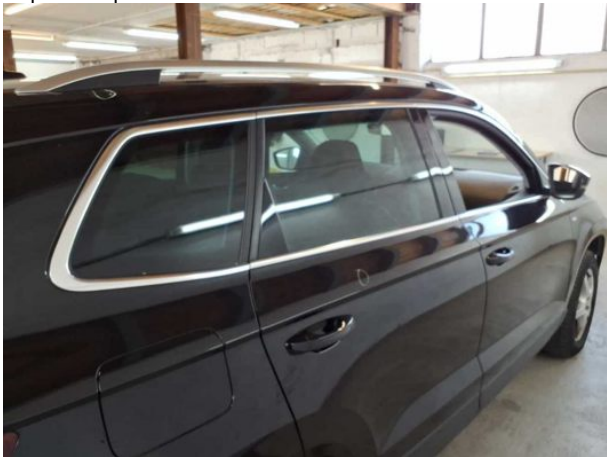
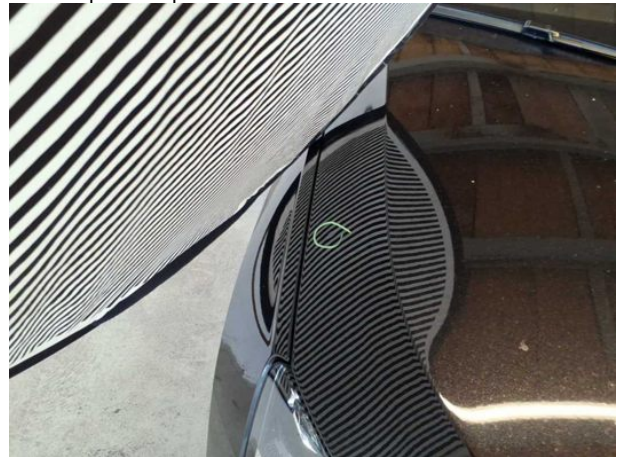
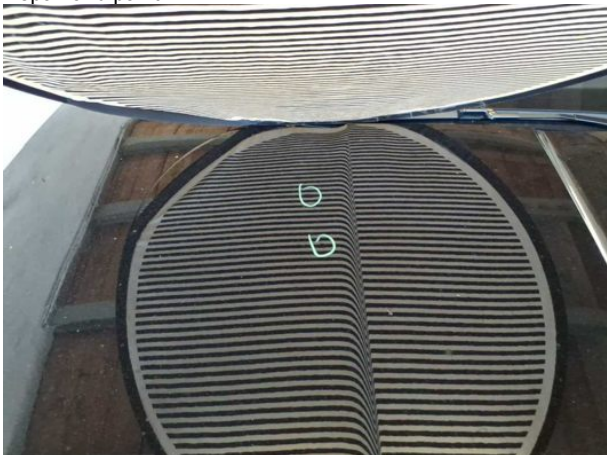
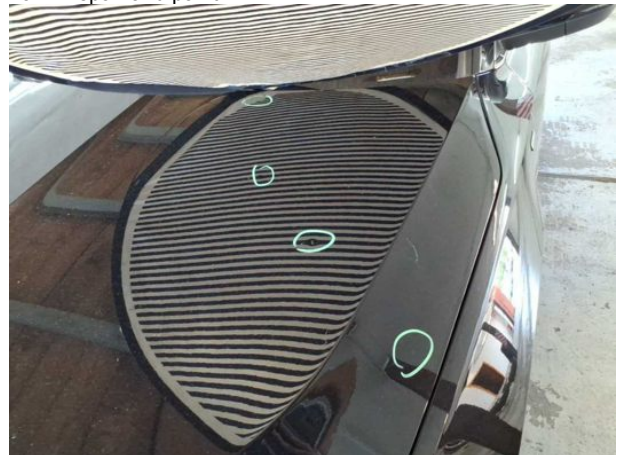
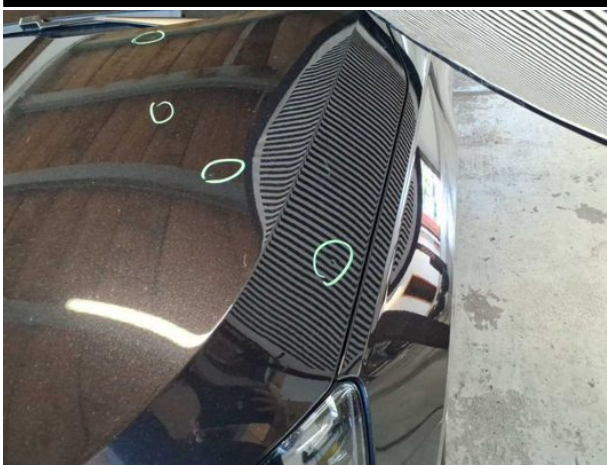
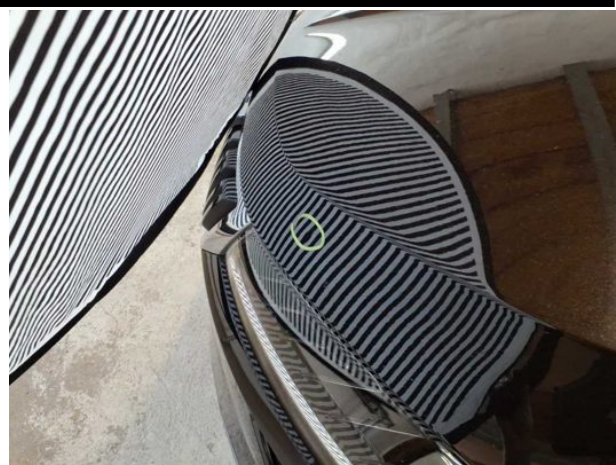
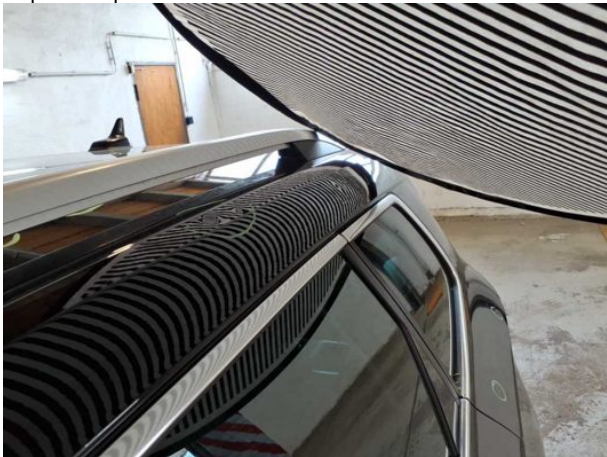
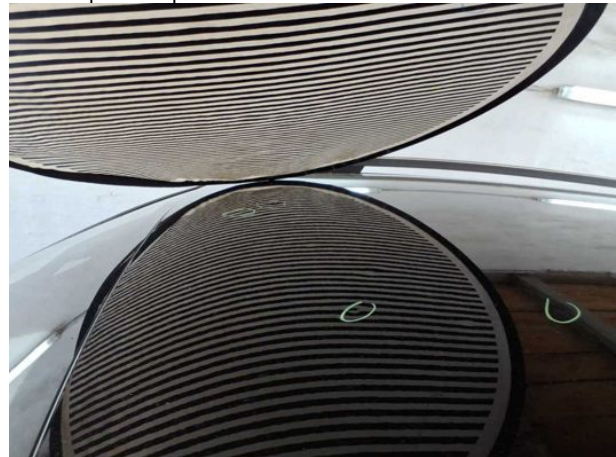
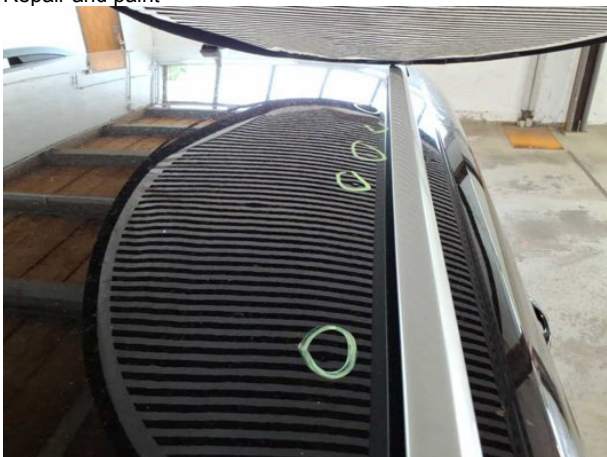
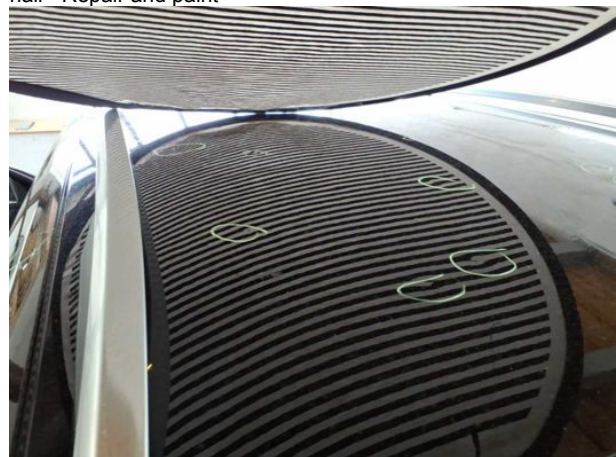
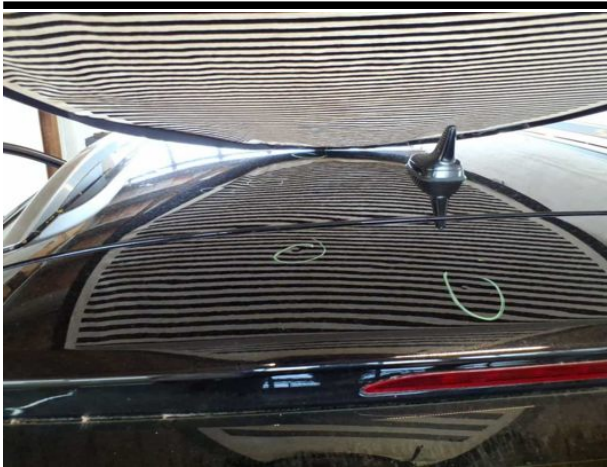
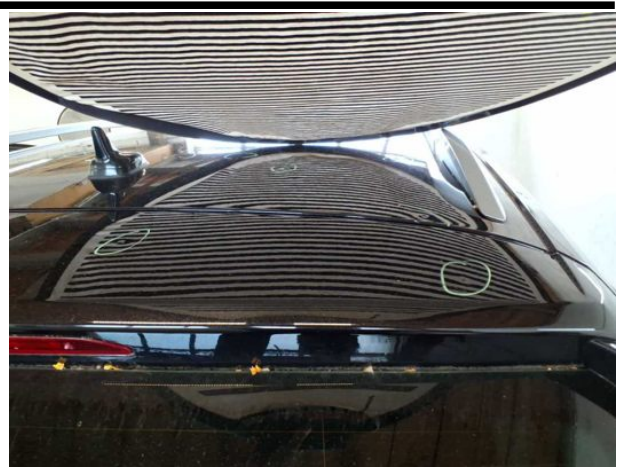
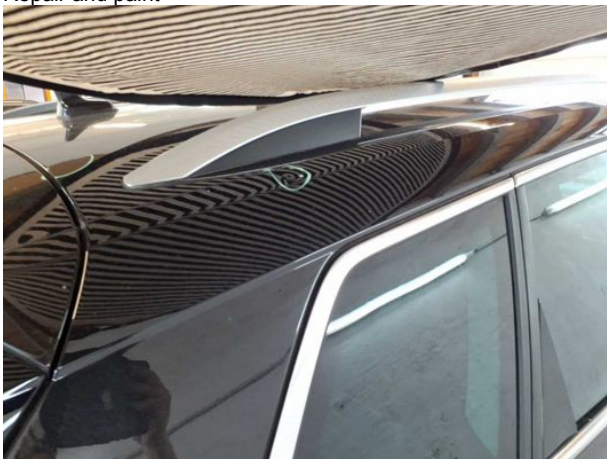
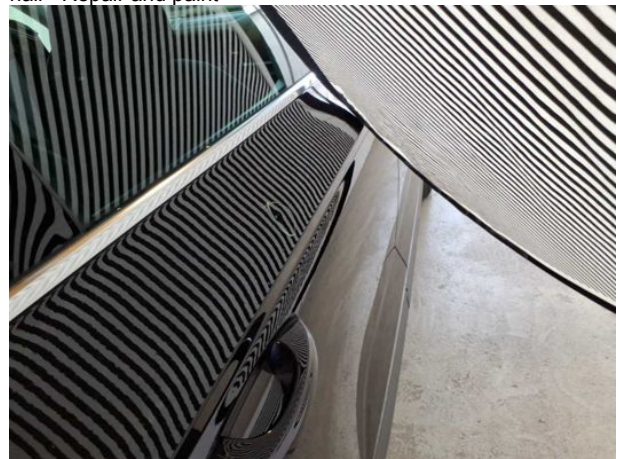
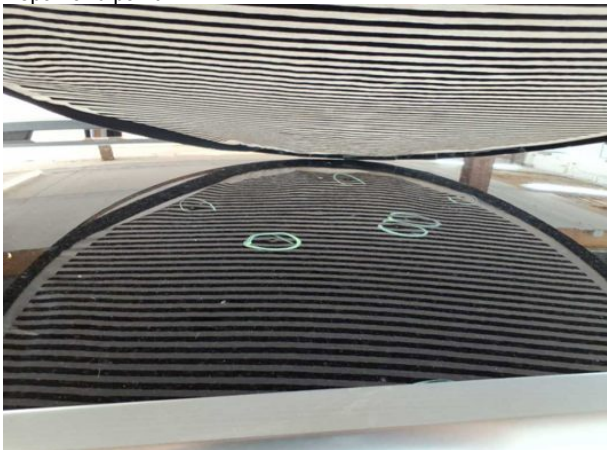
No.	Previous damage
1	Hailstorm, Provided by user / customer

Damage #2: Body: Body (Mehrkosten möglich) - Damage by hail - Repair and paint

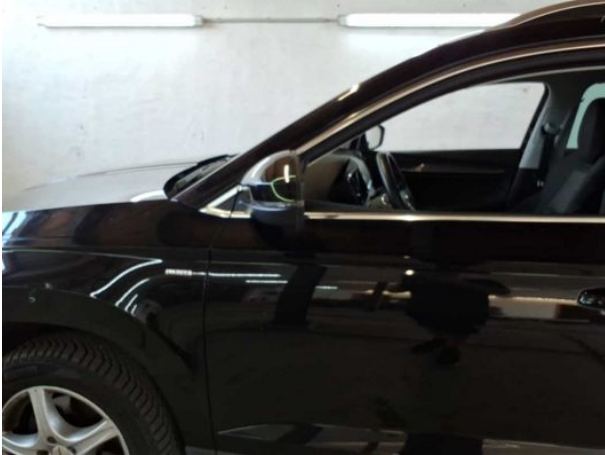
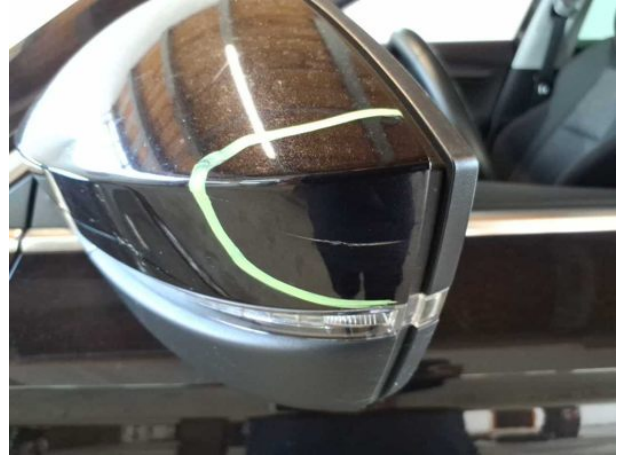
Beschädigung #1: Außenspiegel links: Abdeckkappe - verkratzt / verschürft - Smart Repair

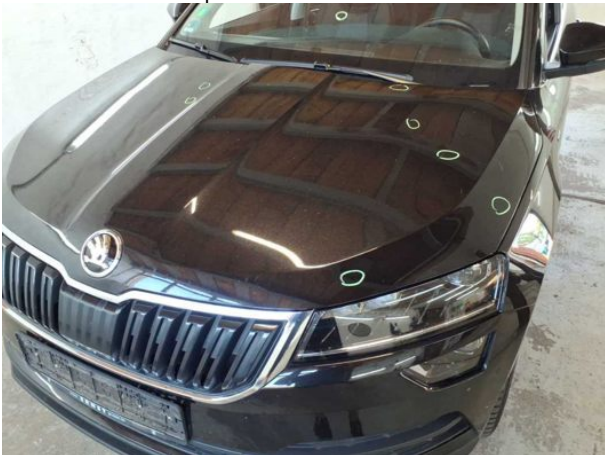
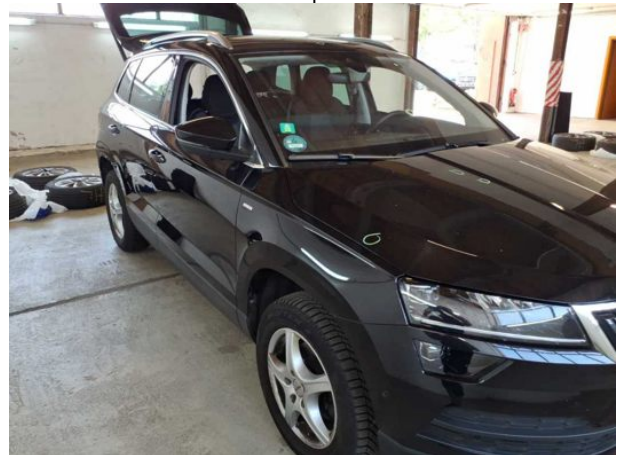
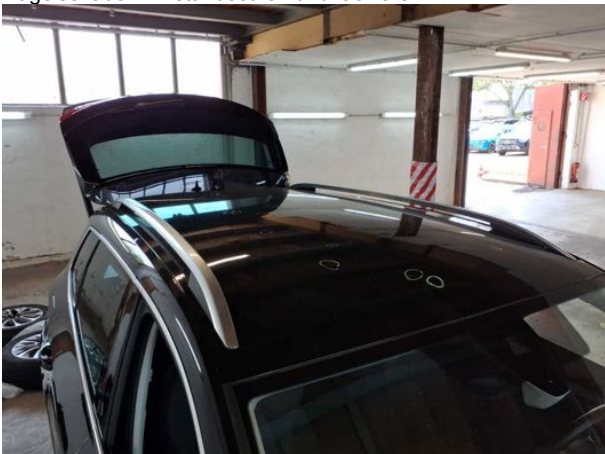
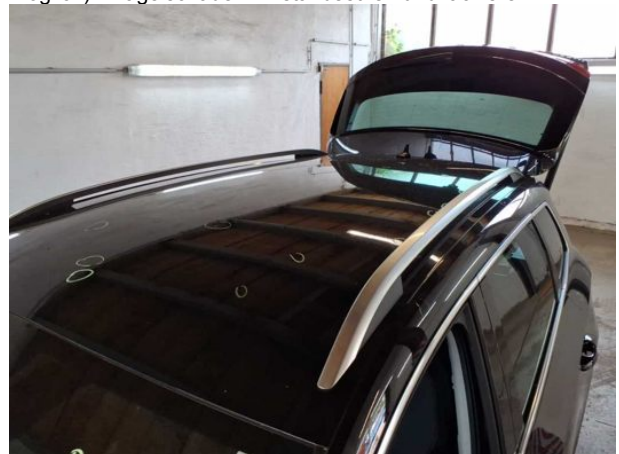
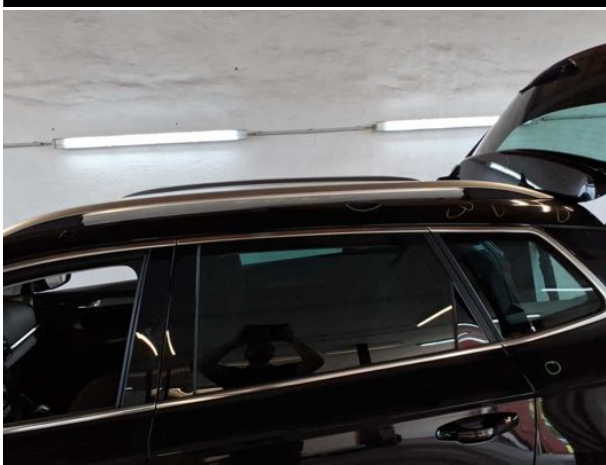
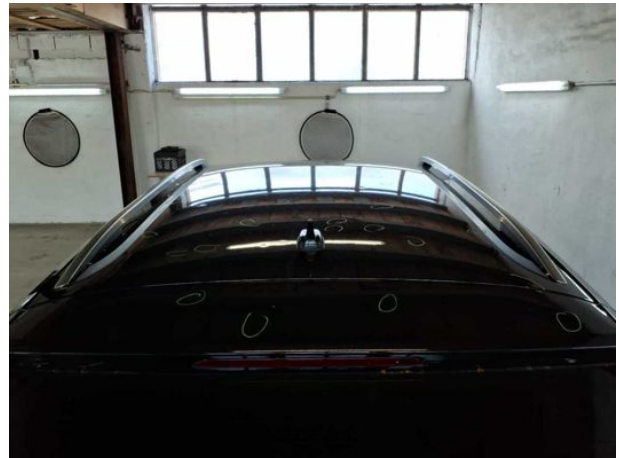
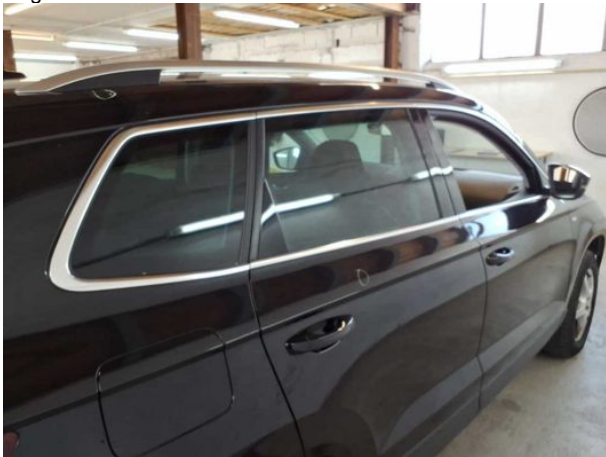
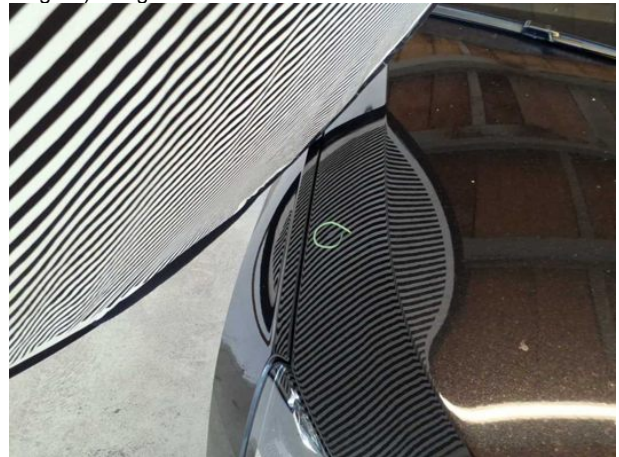
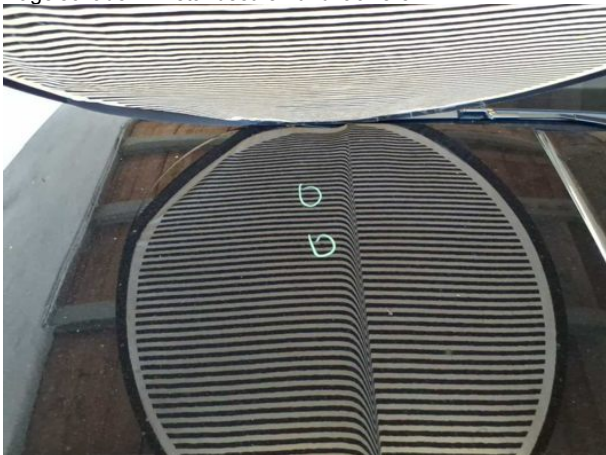
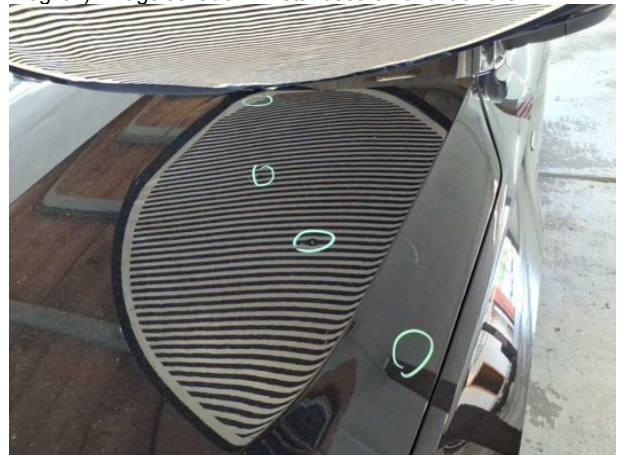
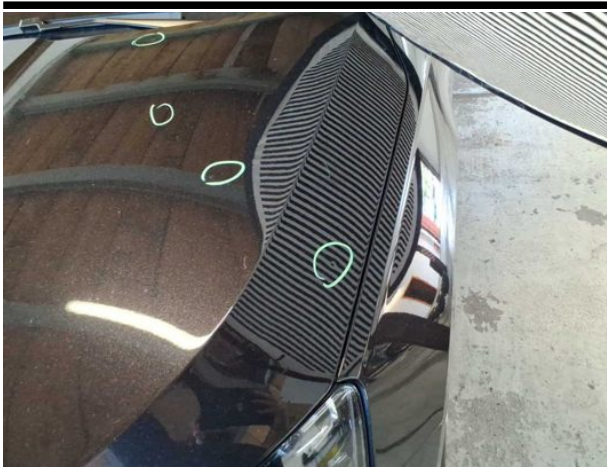
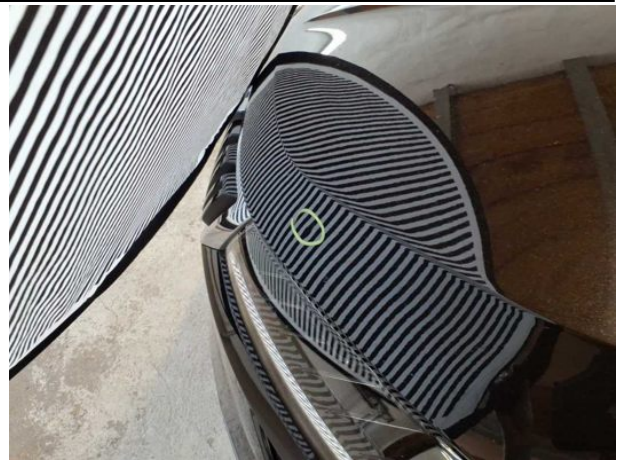
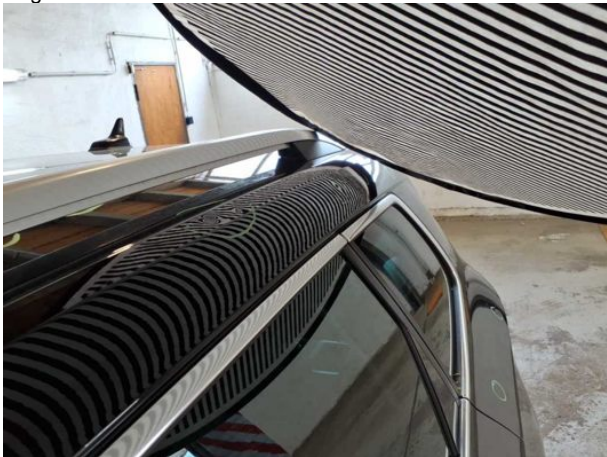
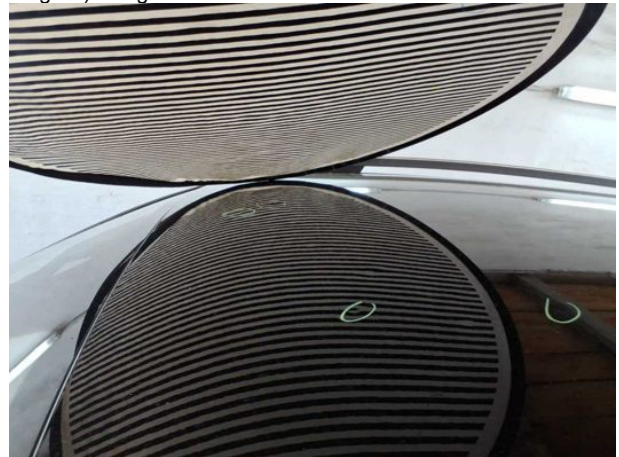
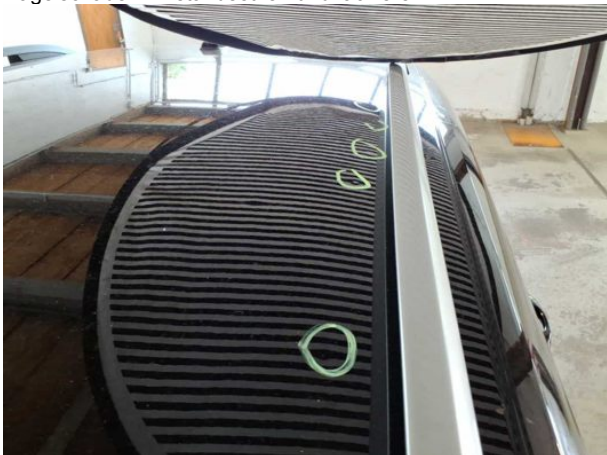
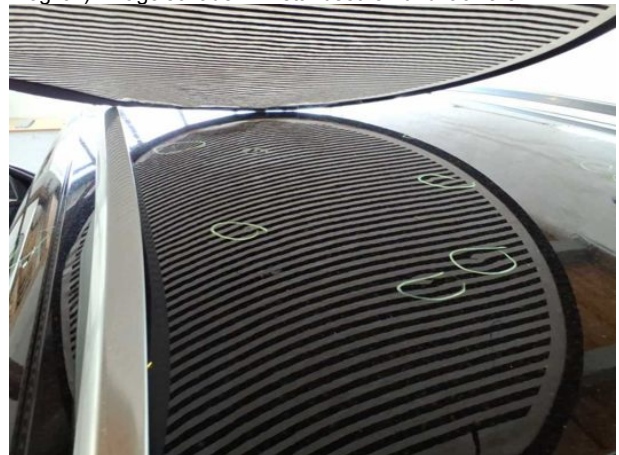
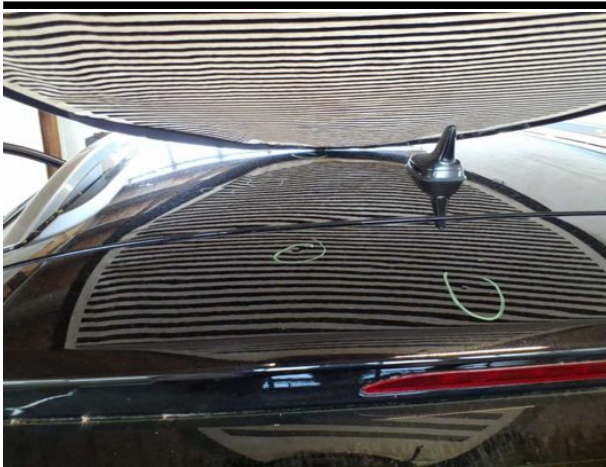
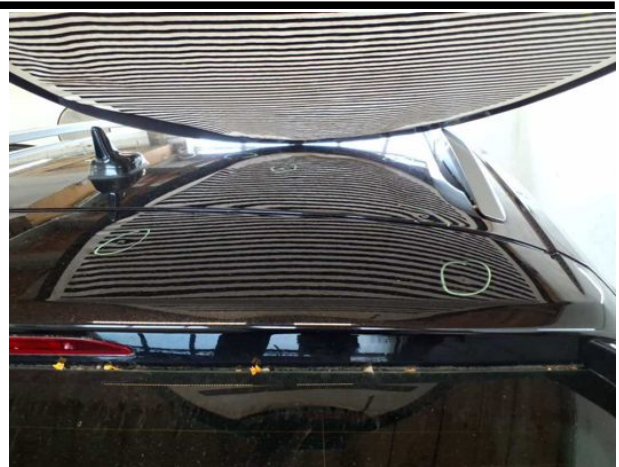
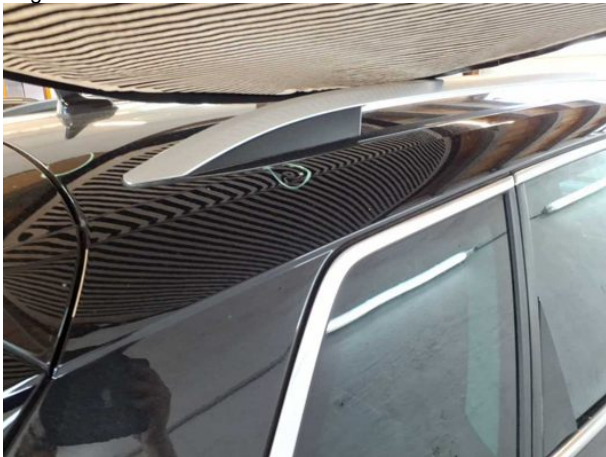
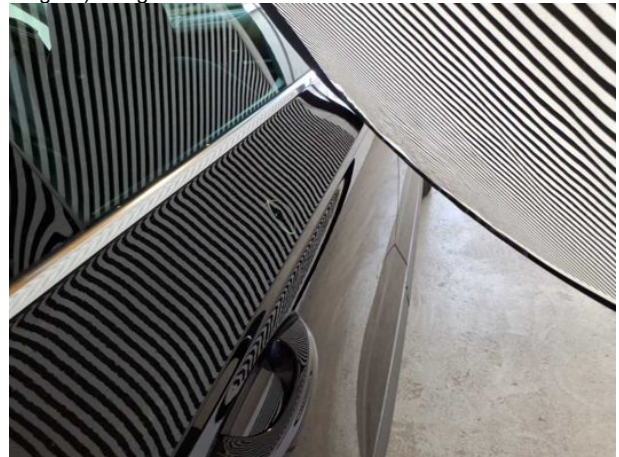
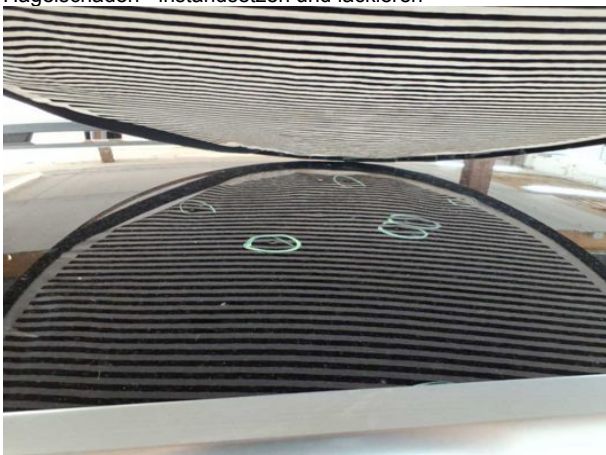
Beschädigung #2: Karosserie: Karosserie (Mehrkosten möglich) - Hagelschaden - instandsetzen und lackieren
