# Zustandsbericht / Minderwertgutachten

Auftraggeber Mobilize Financial Services, eine Marke der RCI Banque S.A., Niederlassung  
Deutschland, Jagenbergstr. 1, 41468 Neuss  
Besichtigung 22.05.2026

| Typ / Verkaufsbez. | Austral (07.2022->) /<br>Austral 1.2 E-TECH Hybrid<br>200 (EU 6e) | Aufbauart | Kombi |

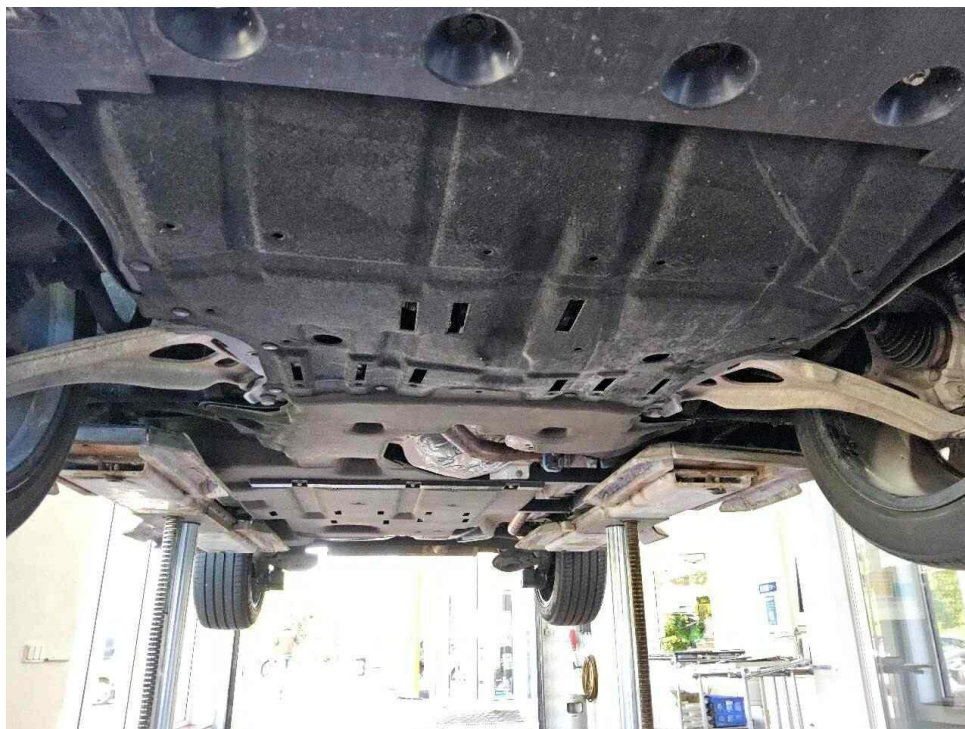
Bild 9 :      Unterboden  
Schadenübersicht 8

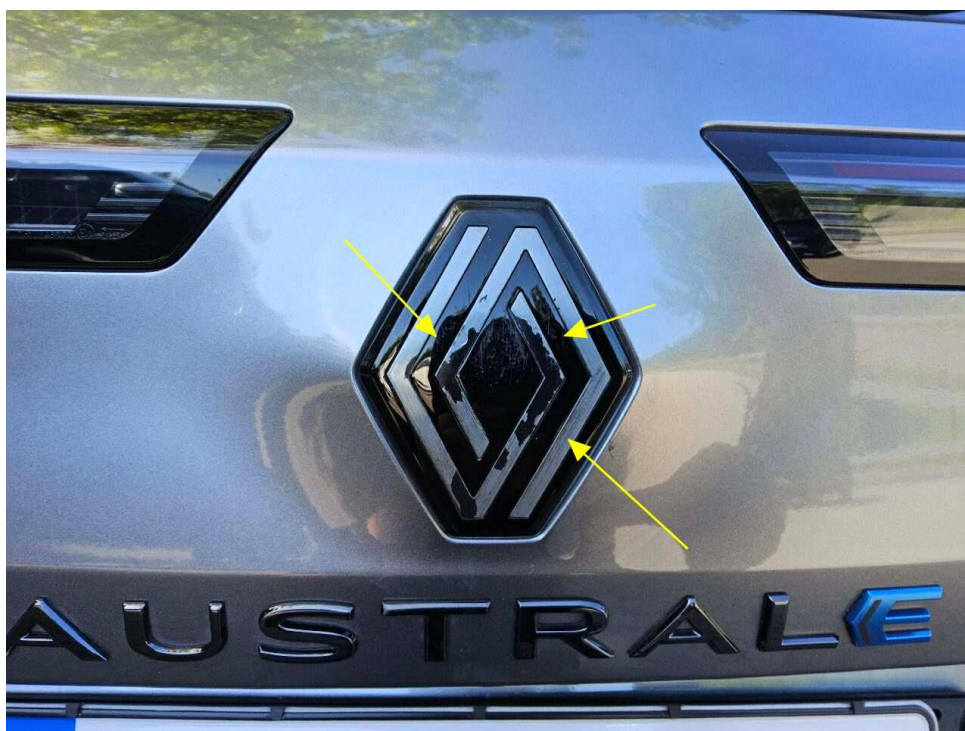
Bild 10 :    Lackablösung am hinteren Markenzeichen

1. Gepäckraumabdeckung beschädigt, erneuern (Bild 11)
2. Lackablösung am hinteren Markenzeichen, erneuern (Bild 10)

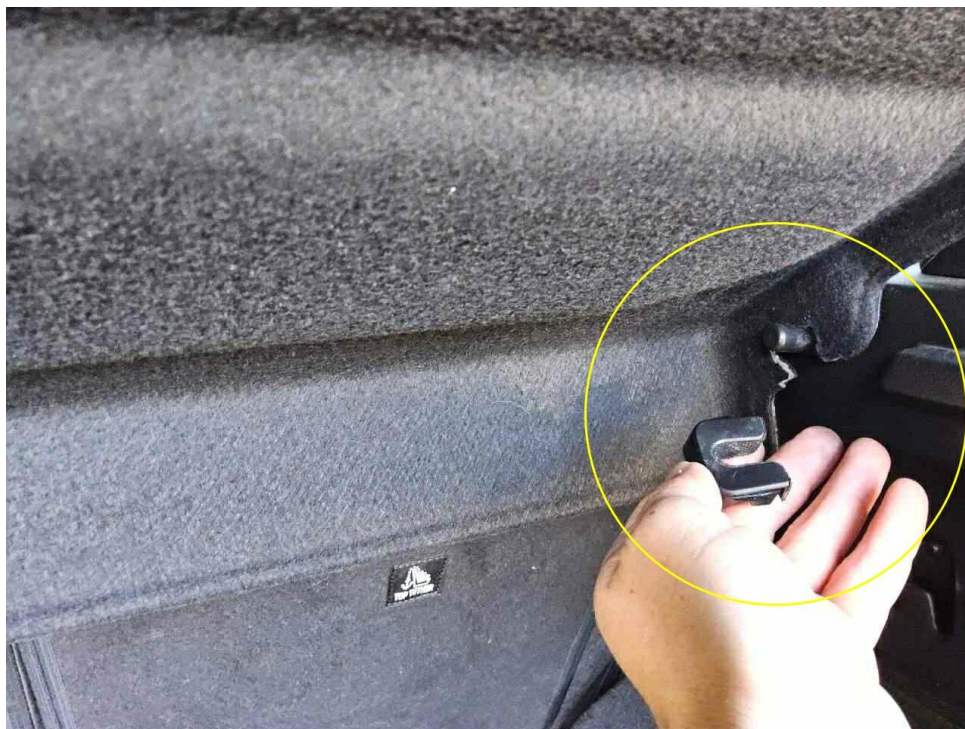
Bild 11 : Gepäckraumabdeckung beschädigt

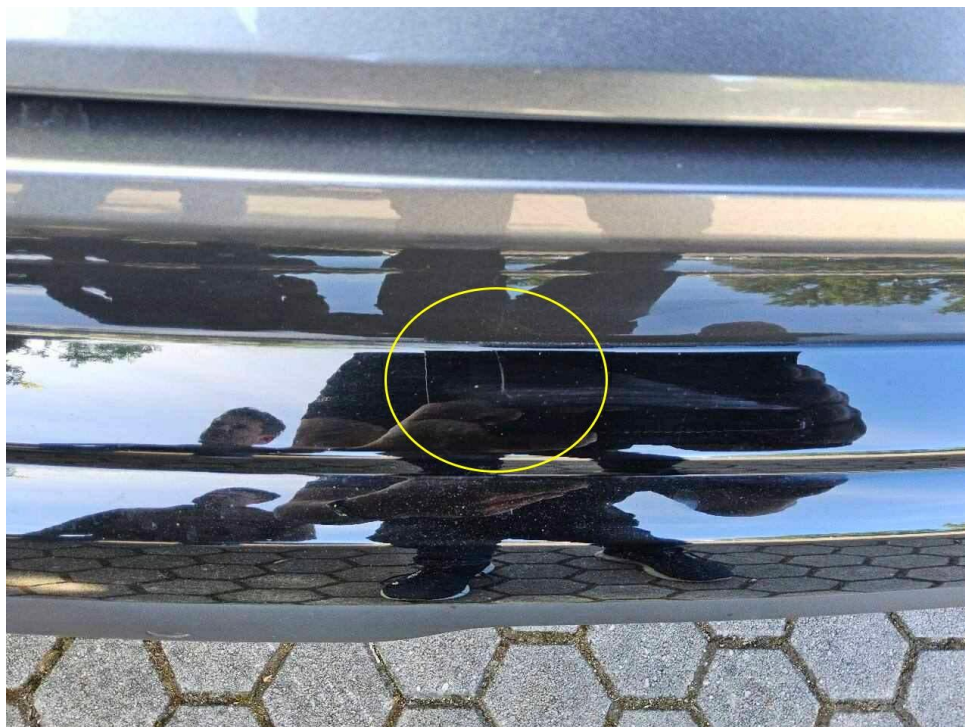
Bild 12 : Stoßfängerverkleidung hinten verkratzt

Stoßfängerverkleidung hinten verkratzt, (Bild 12)
