Zustandsbericht

Kunde :	Allane SE HCBE	Amtl. Kennzeichen :	SI-KU 338E
Berichtsnummer :	0000000922521-DE968		
Referenznummer:	31187720

Hyundai Tucson (NX)(12.2020->) Prime Plug-In Hybrid 4WD

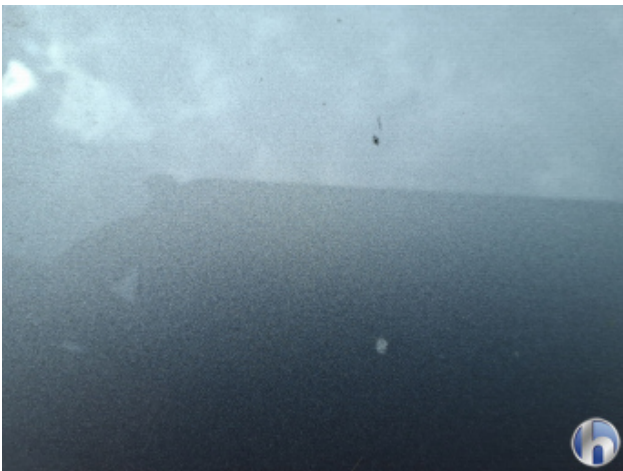
1. Motorhaube
Gebrauchsspuren - Ohne Reparatur

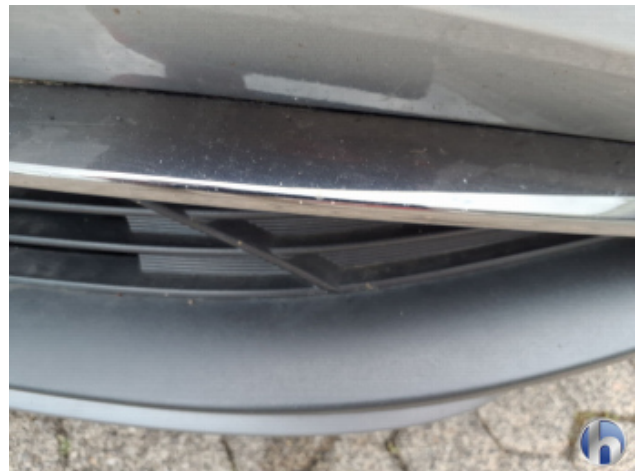
2. Stoßfänger Vorne
Gebrauchsspuren - Ohne Reparatur

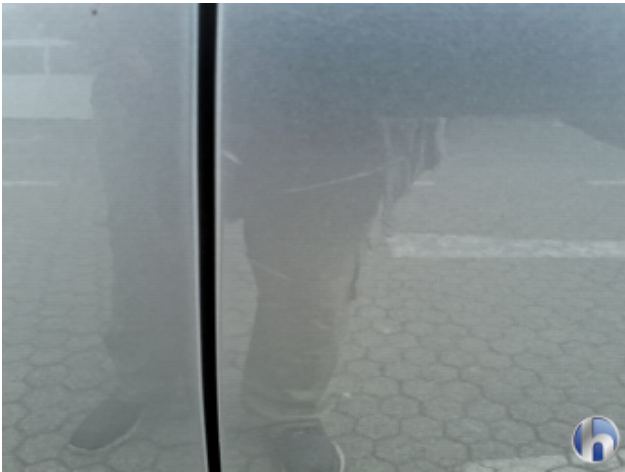
3. Tür Hinten - Links
Kratzer - Smart Repair

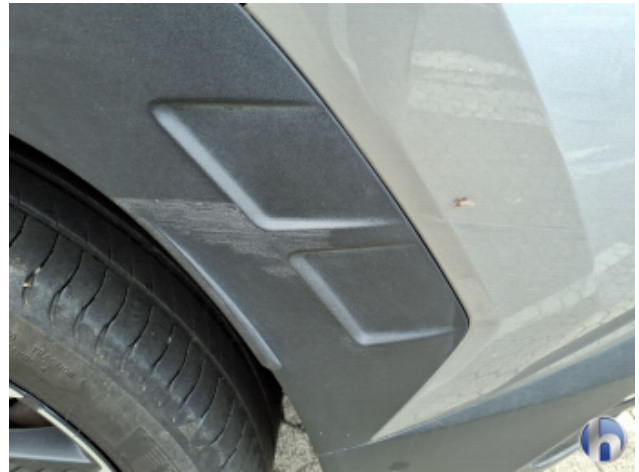
4. Radlaufblende hinten
Abschürfung - Erneuern
