# Zustandsbericht

Protokollnummer: 45765795  
Auftrags-Nr / Referenz: 50143181  
Besichtigungsdatum: 20.05.2026

| Hersteller / Modell | Renault Master ENERGY Blue dCi 150 L2H2 VA Komfort | | |
| Kennzeichen | NOH-HU-127 | Fahrgestellnummer | VF1MA000470435448 |

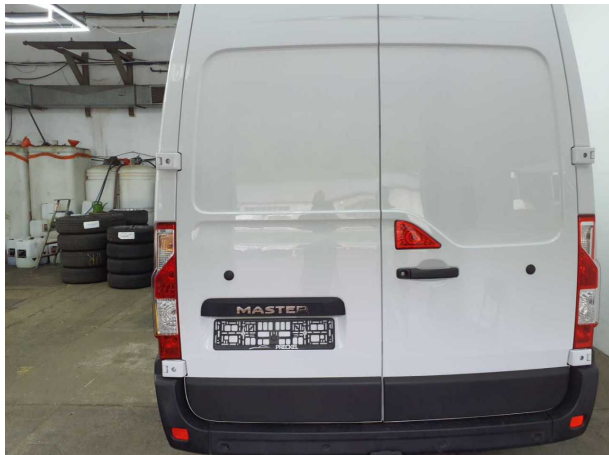
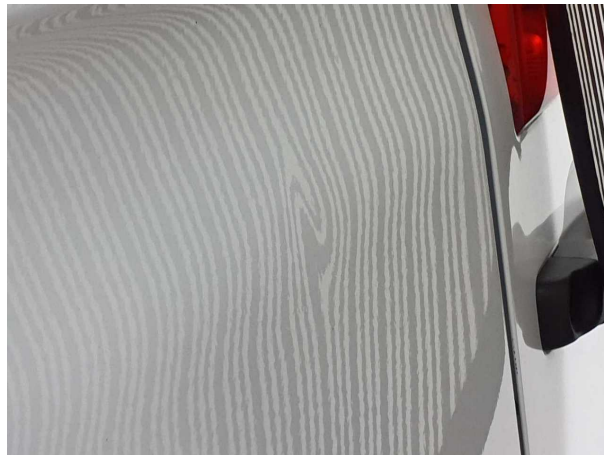
| Nr. | Bauteilgruppe | Beschreibung |
|---|---|---|
| 1 | Heckklappe/-tür | Hecktür links - Delle(n) - sanft instandsetzen |

**Beschädigung #1:** Heckklappe/-tür: Hecktür links - Delle(n) - sanft instandsetzen

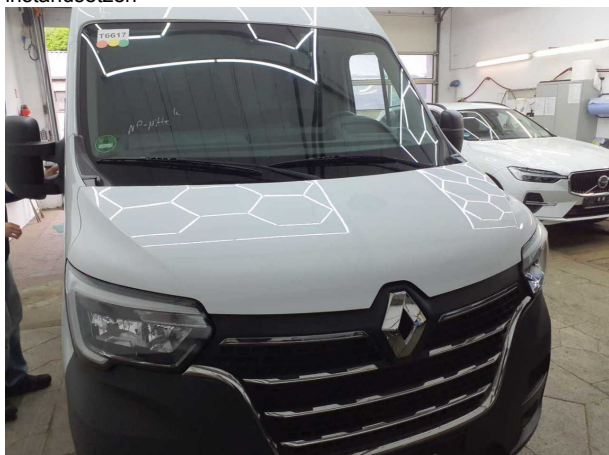
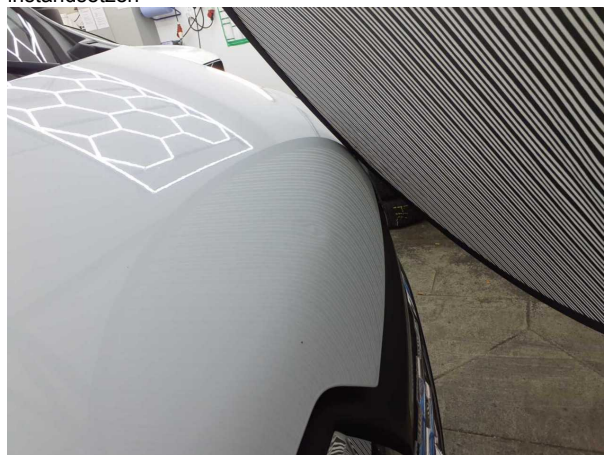
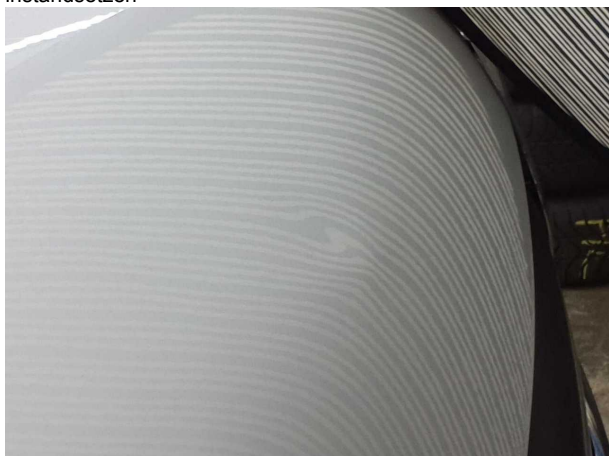
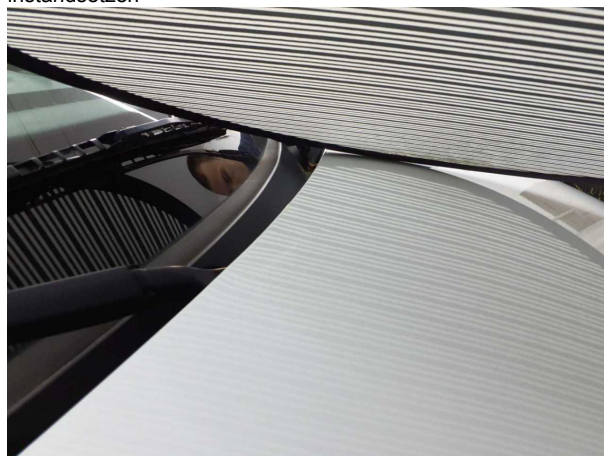
| Nr. | Bauteilgruppe | Beschreibung |
|---|---|---|
| 2 | Motorhaube | Motorhaube - Delle(n) - sanft instandsetzen |

**Beschädigung #2:** Motorhaube: Motorhaube - Delle(n) - sanft instandsetzen

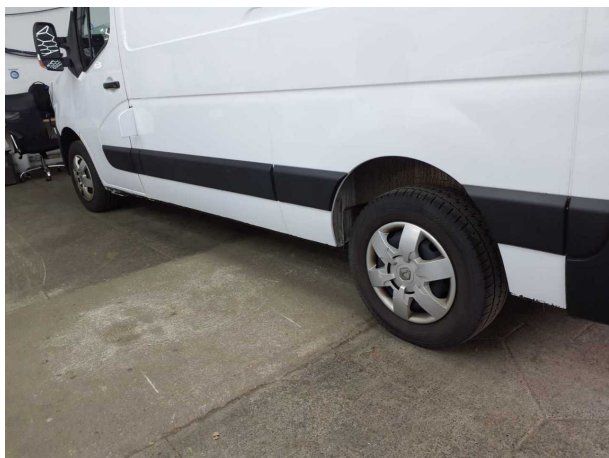
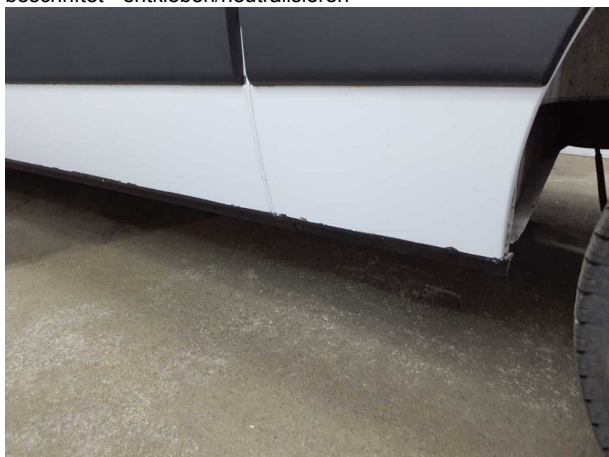
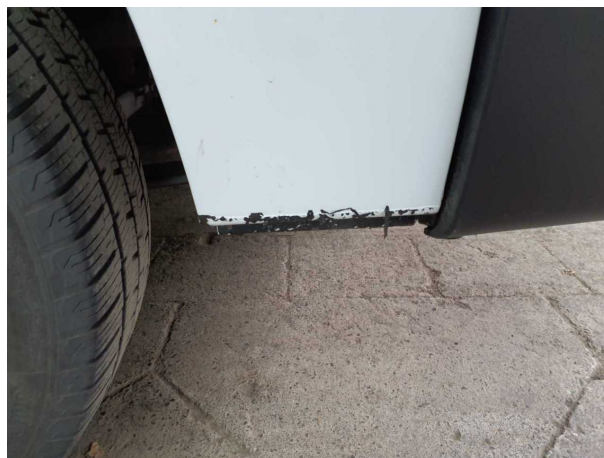
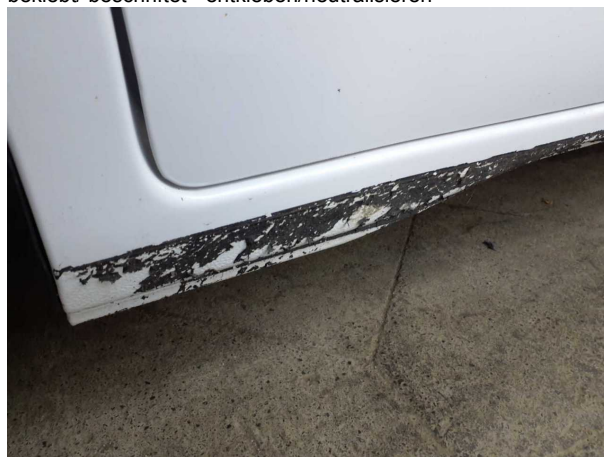
| Nr. | Bauteilgruppe | Beschreibung |
|---|---|---|
| 3 | Schweller links | Schweller (Klebe reste) - beklebt/ beschriftet - entkleben/neutralisieren |

**Beschädigung #3:** Schweller links: Schweller (Klebe reste) - beklebt/ beschriftet - entkleben/neutralisieren

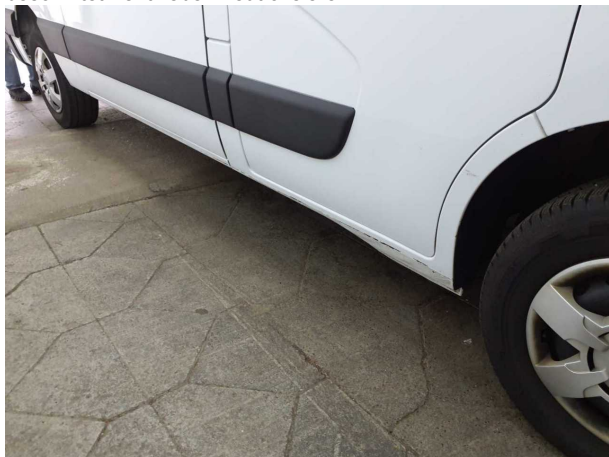
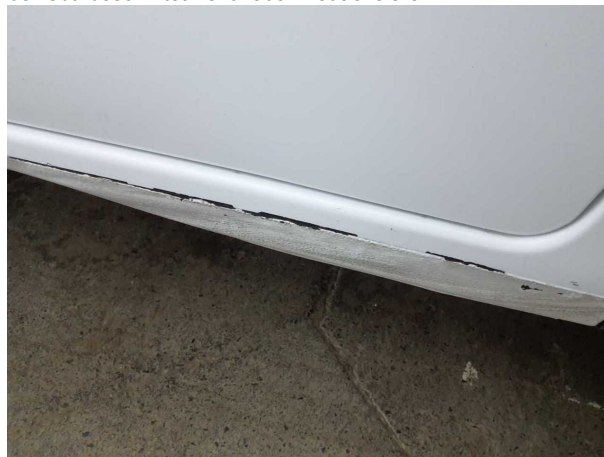
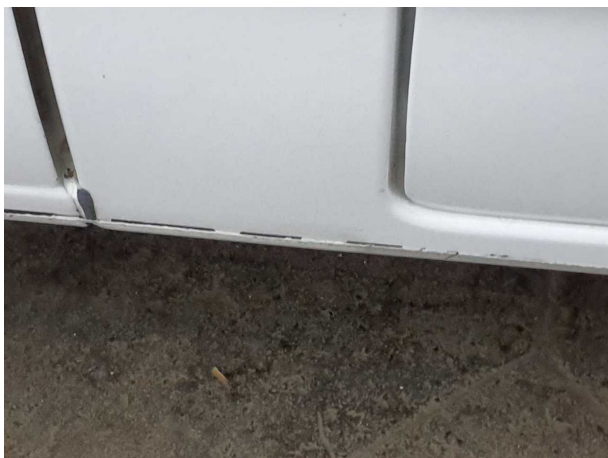
| Nr. | Bauteilgruppe | Beschreibung |
|---|---|---|
| 4 | Schweller rechts | Schweller (Klebe reste) - beklebt/ beschriftet - entkleben/neutralisieren |

**Beschädigung #4:** Schweller rechts: Schweller (Klebe reste) - beklebt/ beschriftet - entkleben/neutralisieren

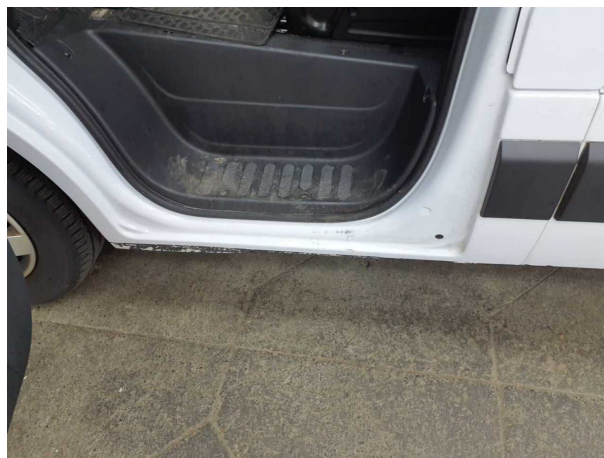
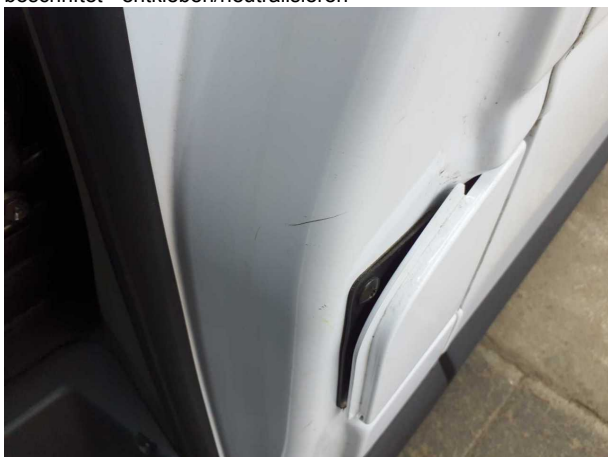
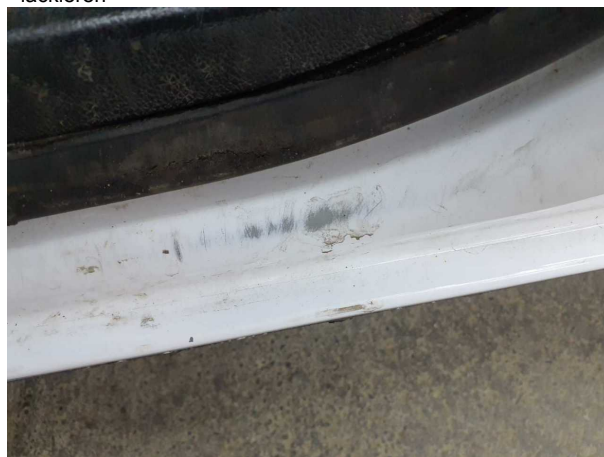
| Nr. | Bauteilgruppe | Beschreibung |
|---|---|---|
| 5 | Schweller links | Einstieg - verkratzt / verschürft - lackieren |

**Beschädigung #5:** Schweller links: Einstieg - verkratzt / verschürft - lackieren

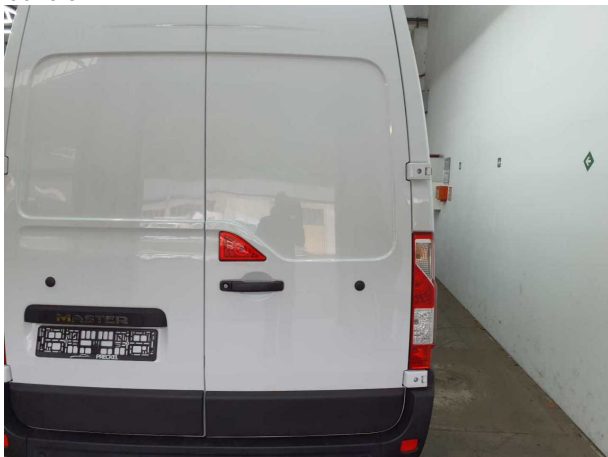
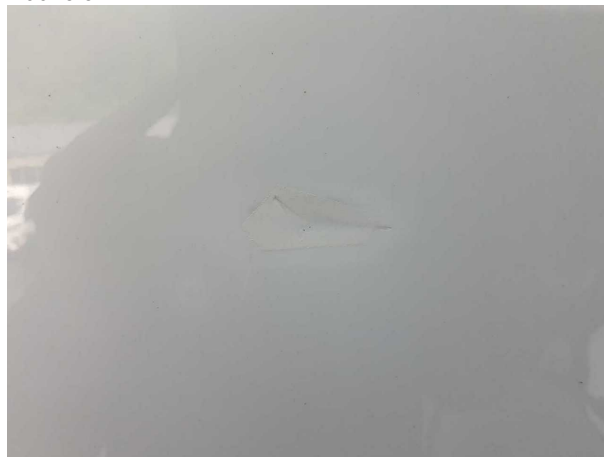
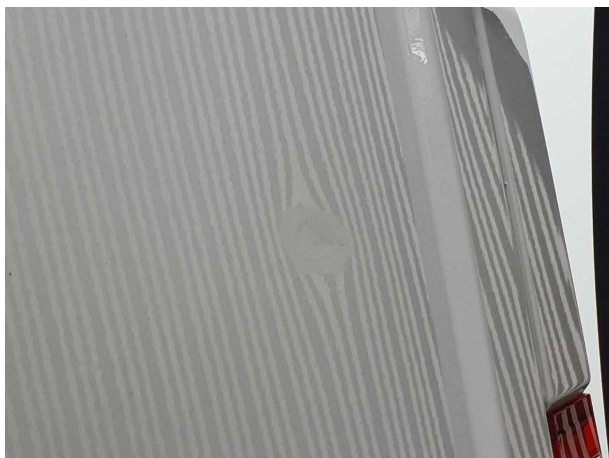
| Nr. | Bauteilgruppe | Beschreibung |
|---|---|---|
| 7 | Heckklappe/-tür | Hecktür rechts - Delle / Lackschaden - instandsetzen und lackieren |

**Beschädigung #7:** Heckklappe/-tür: Hecktür rechts - Delle / Lackschaden - instandsetzen und lackieren

**Beschädigung #7:** Heckklappe/-tür: Hecktür rechts - Delle /  
Lackschaden - instandsetzen und lackieren
