Unfall-/Schadenspiegel

Wartungsreport

Zustandsbericht

Kennzeichen	HH-FS 1077	Fzg.-Ident.-Nummer	WBA15BZ090N122909
Fabrikat	BMW	1. Zulassung	16.11.2021
Typ	X3 xDrive20d xLine	Fahrzeugart	PKW
Getriebe / Gänge	Automatik / 8	Farbe	Sophistograu - 2-Schicht metallic
Laufleistung abgelesen	161.540 km	Sitzplätze	5
Achsen / angetrieben	2 / 2	Aufbau	Kombilimousine, 5 Türen
Anzahl Besitzer	keine Angabe	nächste HU	10/2026
Motorart	Hybridantrieb / Diesel / Elektro	Hubraum / Nennleistung	1.995 ccm / 140 KW

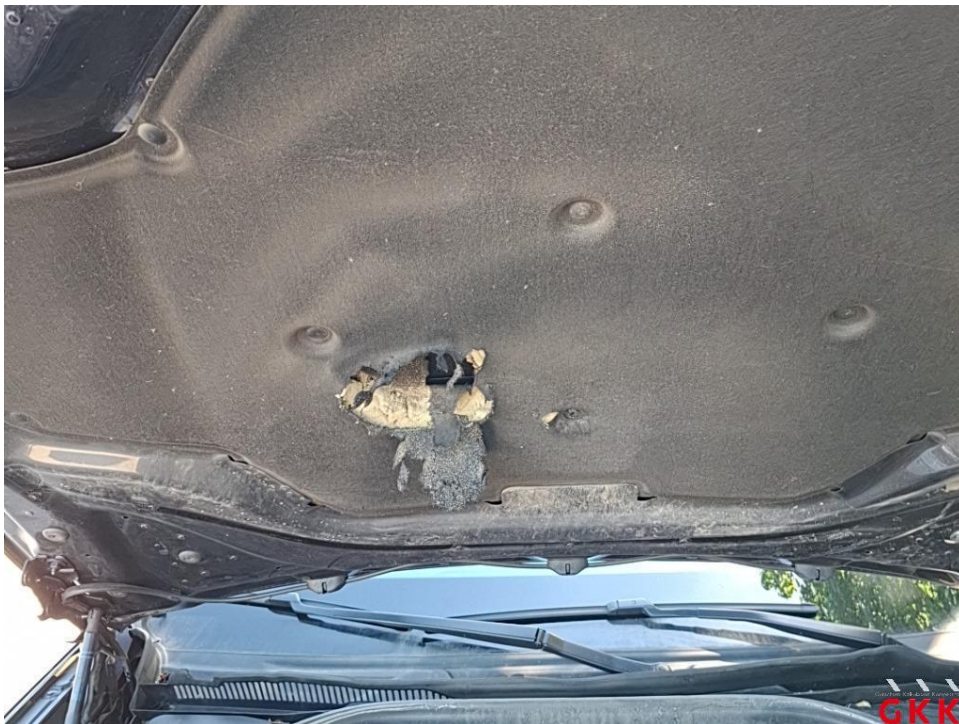
Motorhaube Dämmmatte, beschädigt (Bild 12, Bild 13)

Bild 12. Motorhaube, Dämmmatte, beschädigt, ersetzen

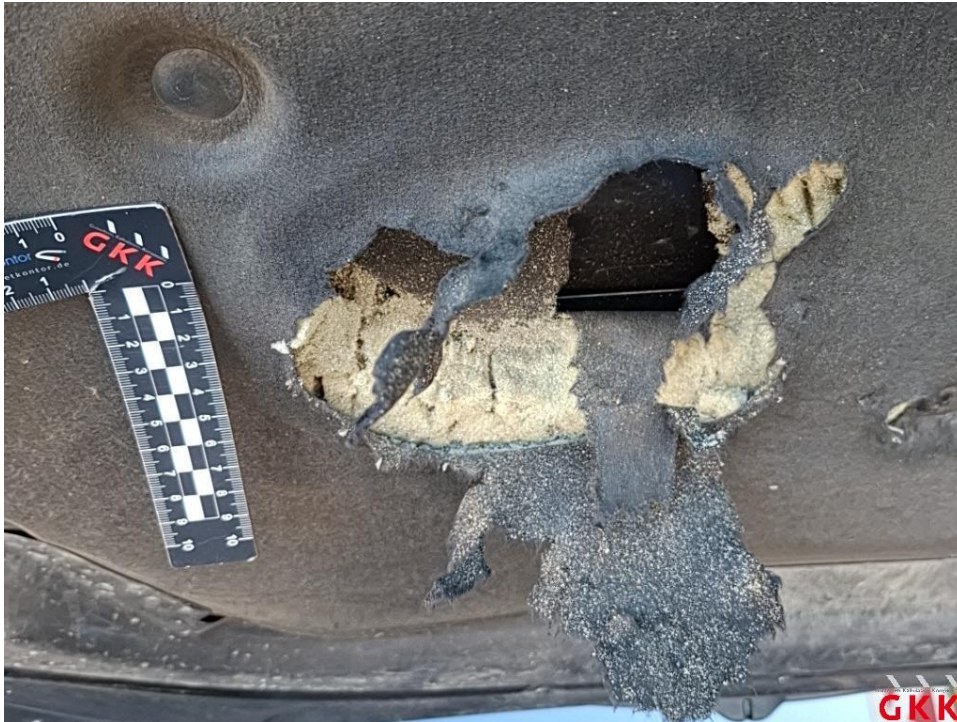
Bild 13. Motorhaube, Dämmmatte, beschädigt, ersetzen

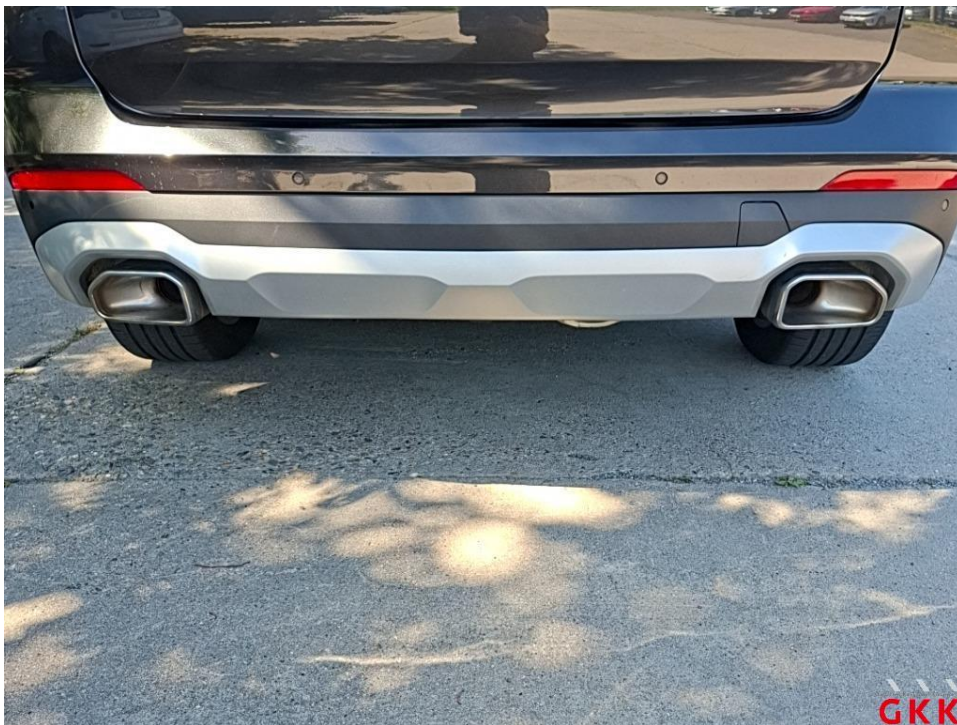
Stoßfänger hinten Spoiler -lackiert-, beschädigt (Bild 14, Bild 15, Bild 16)

Bild 14. Stoßfänger hinten, Spoiler -lackiert-, beschädigt, ersetzen

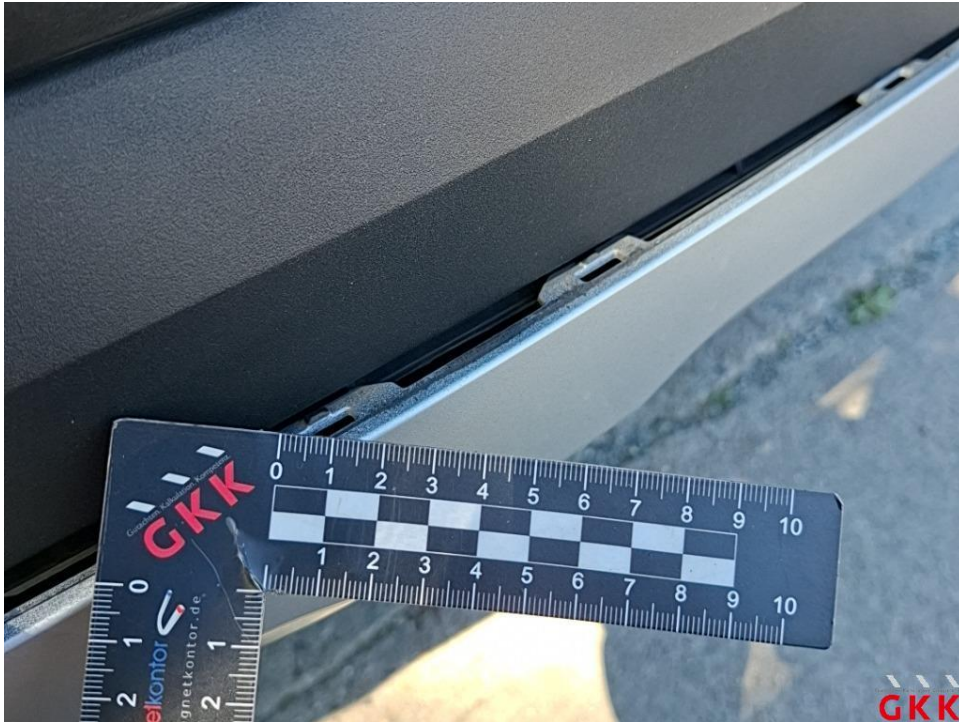
Bild 15. Stoßfänger hinten, Spoiler -lackiert-, beschädigt, ersetzen

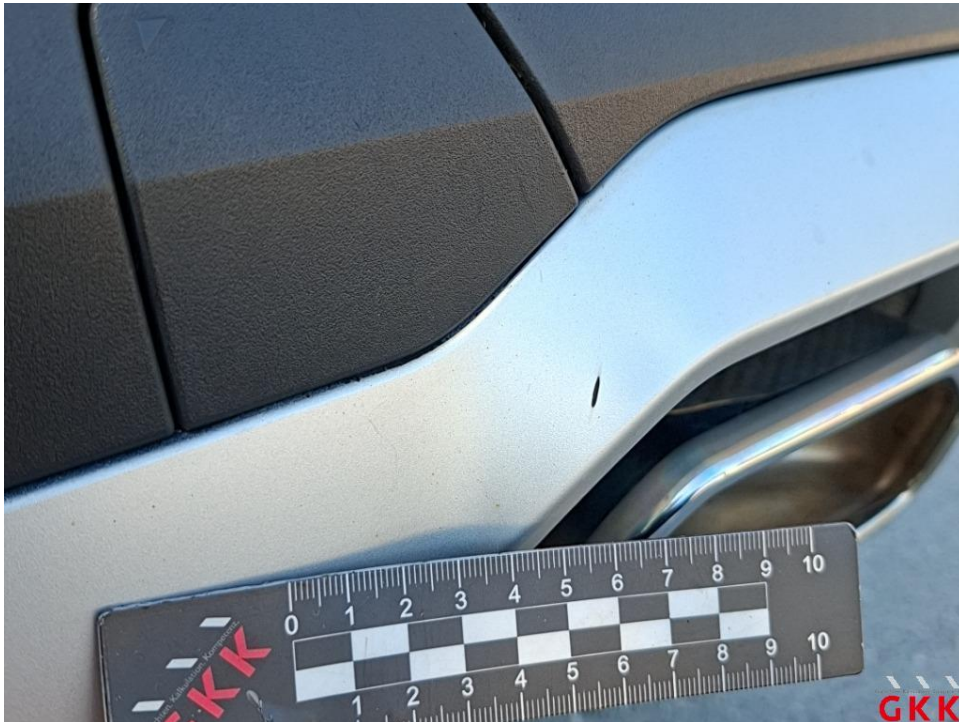
Bild 16. Stoßfänger hinten, Spoiler -lackiert-, beschädigt, ersetzen

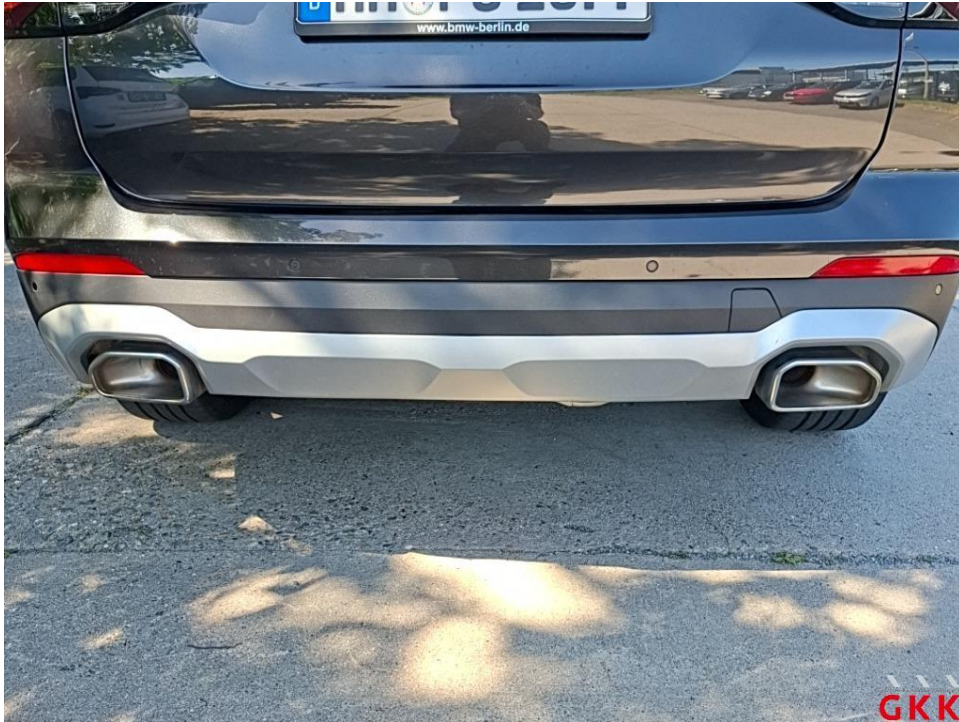
Stoßfänger hinten Leiste -mittig-, beschädigt (Bild 17, Bild 18)

Bild 17. Stoßfänger hinten, Leiste -mittig-, beschädigt, ersetzen

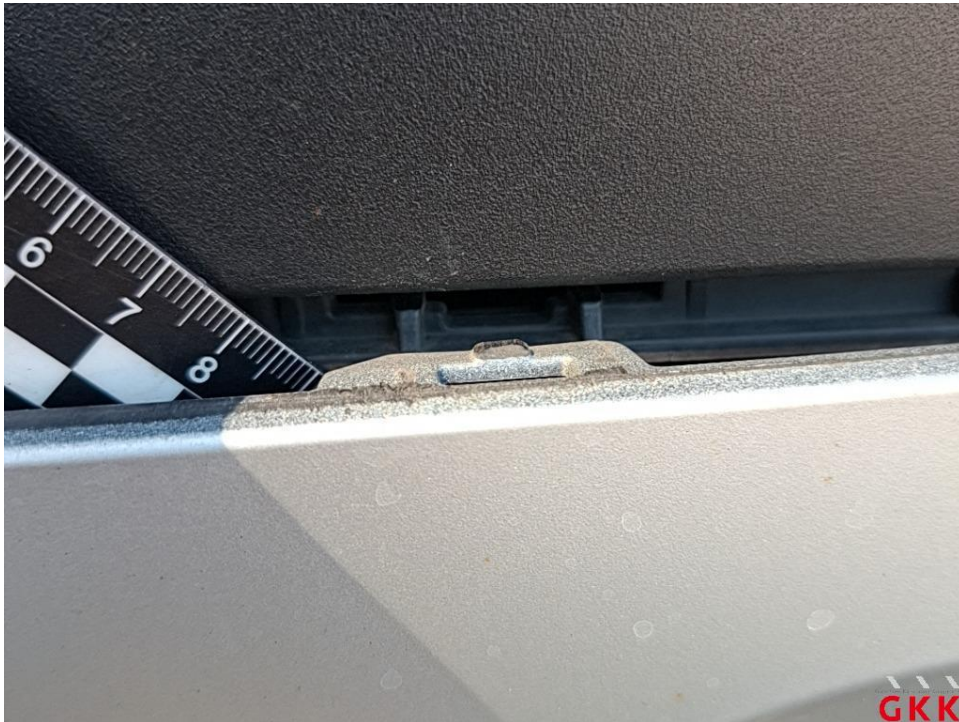
Bild 18. Stoßfänger hinten, Leiste -mittig-, beschädigt, ersetzen

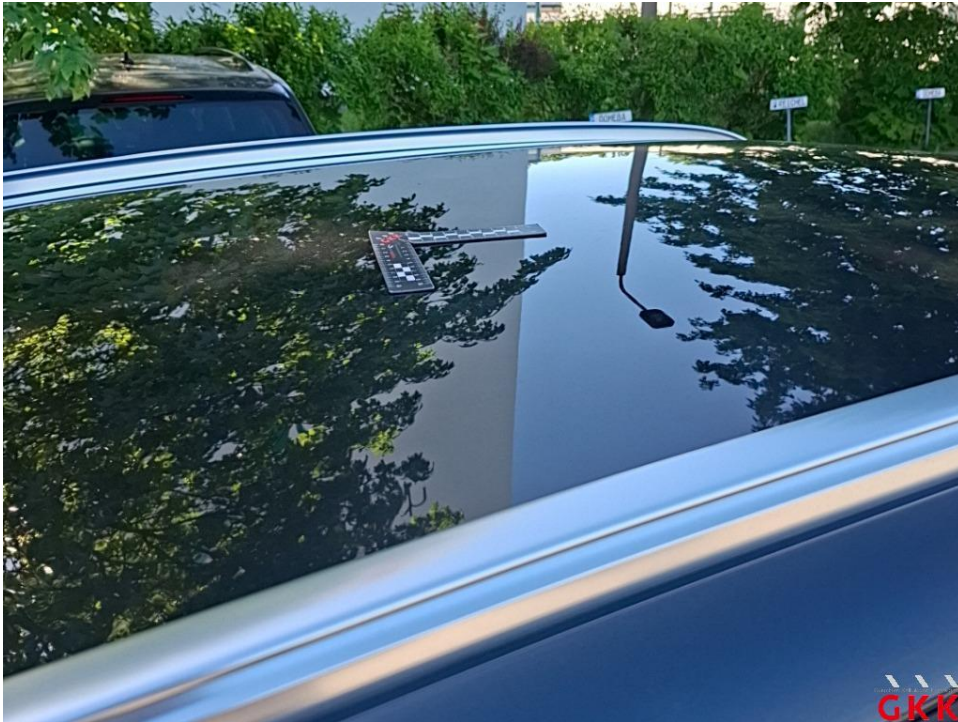
Dach, bis 3 Dellen / Bauteil (Bild 19, Bild 20, Bild 21)

Bild 19. Dach, bis 3 Dellen / Bauteil, kalt drücken

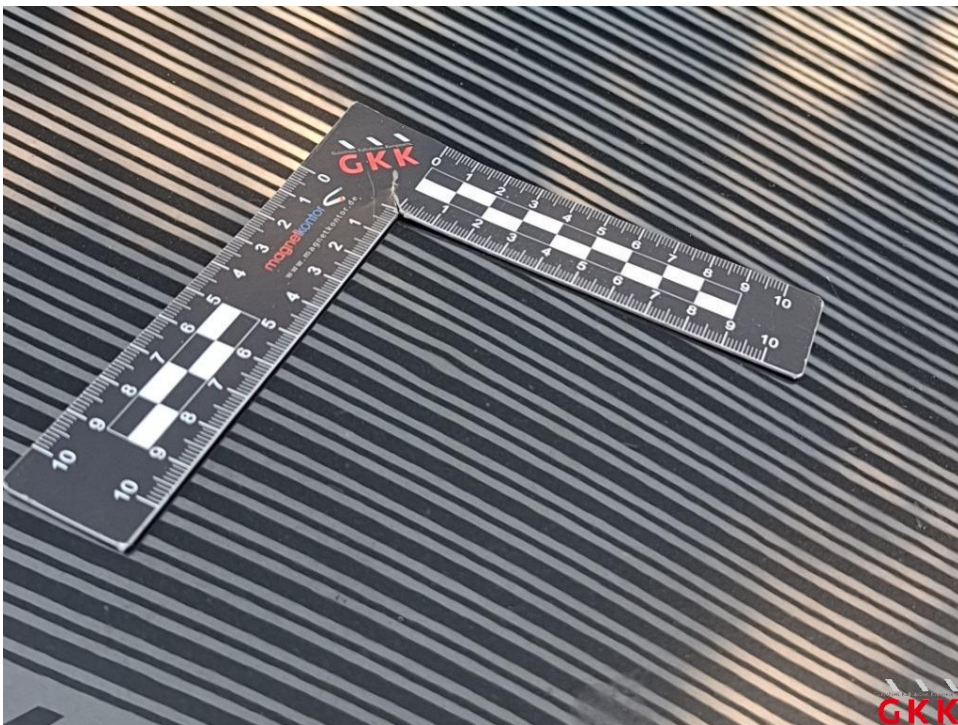
Bild 20. Dach, bis 3 Dellen / Bauteil, kalt drücken

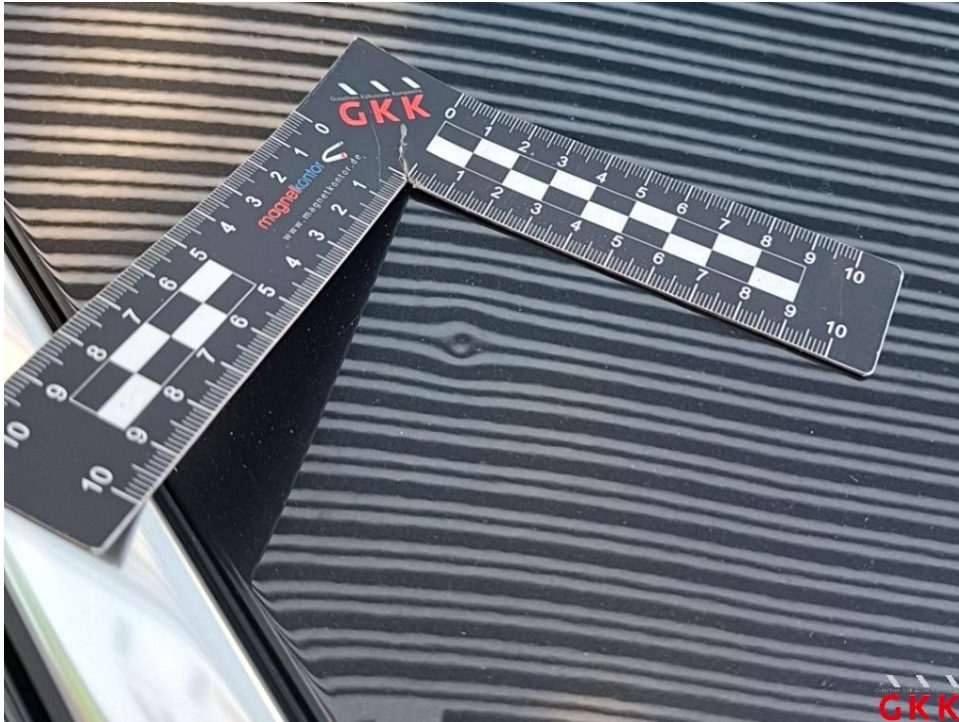
Bild 21. Dach, bis 3 Dellen / Bauteil, kalt drücken

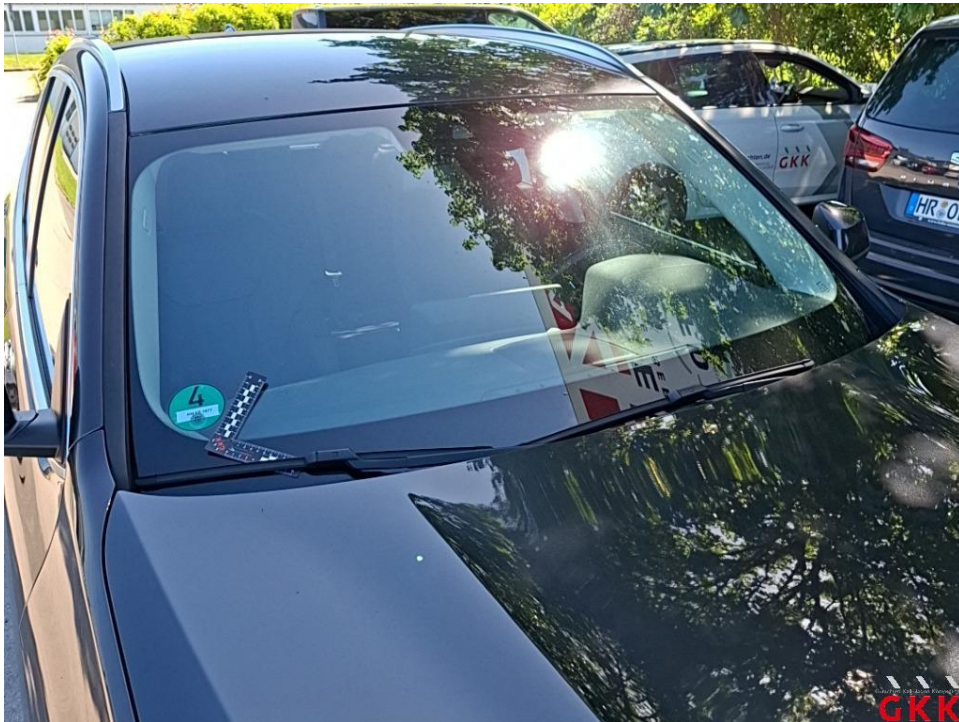
Frontscheibe mit Regensensor und Frontkamera, Steinschlag mit Rissbildung (Bild 22, Bild 23, Bild 24)

Bild 22. Frontscheibe, mit Regensensor und Frontkamera, Steinschlag mit Rissbildung, ersetzen

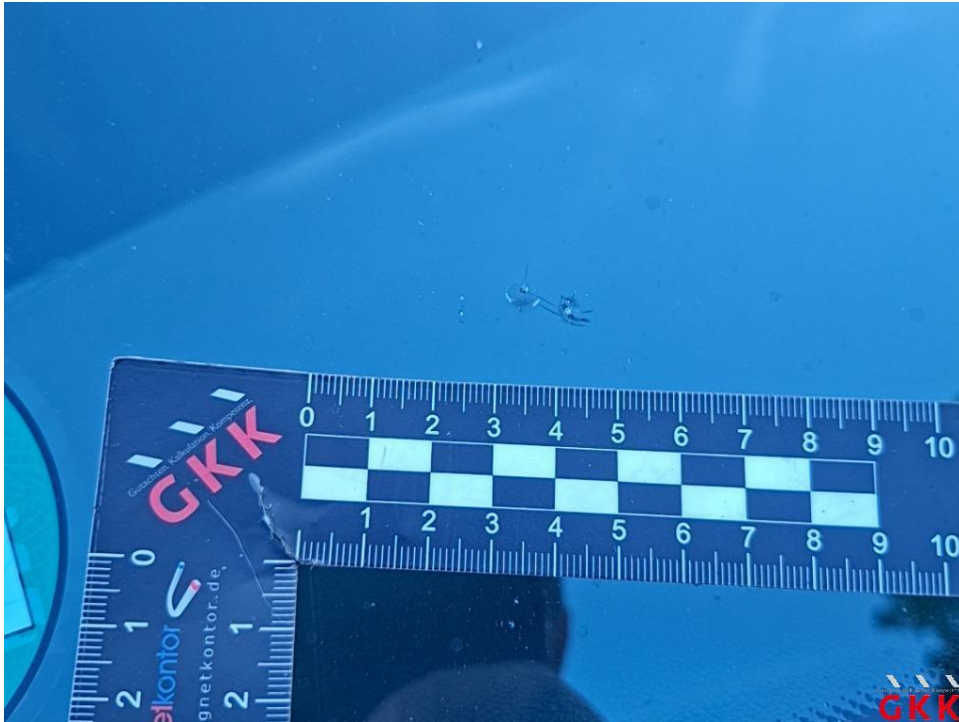
Bild 23. Frontscheibe, mit Regensensor und Frontkamera, Steinschlag mit Rissbildung, ersetzen

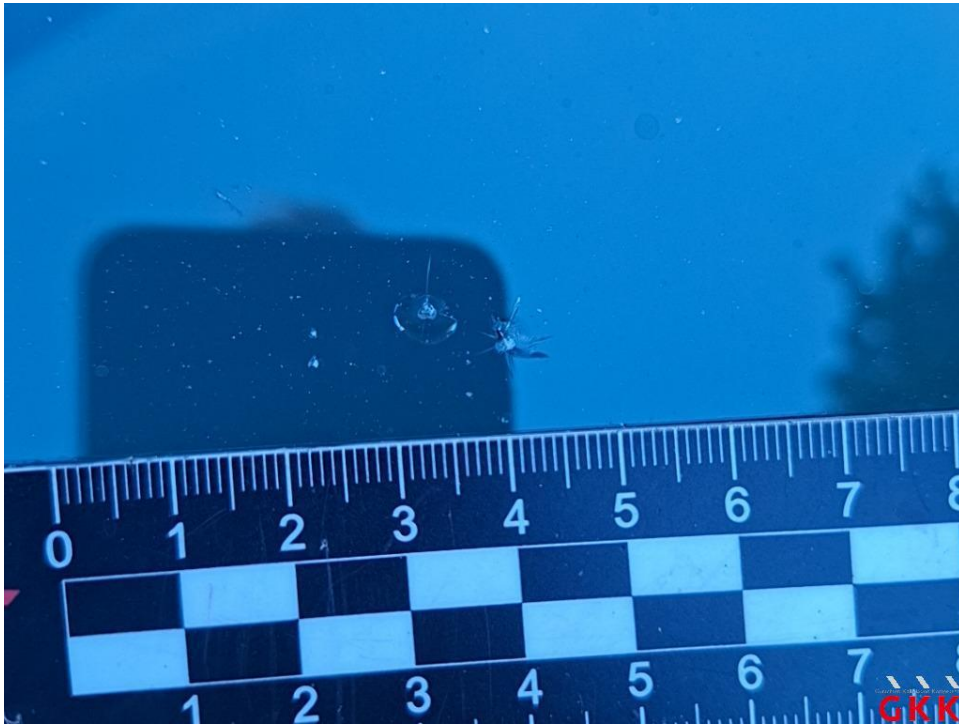
Bild 24. Frontscheibe, mit Regensensor und Frontkamera, Steinschlag mit Rissbildung, ersetzen

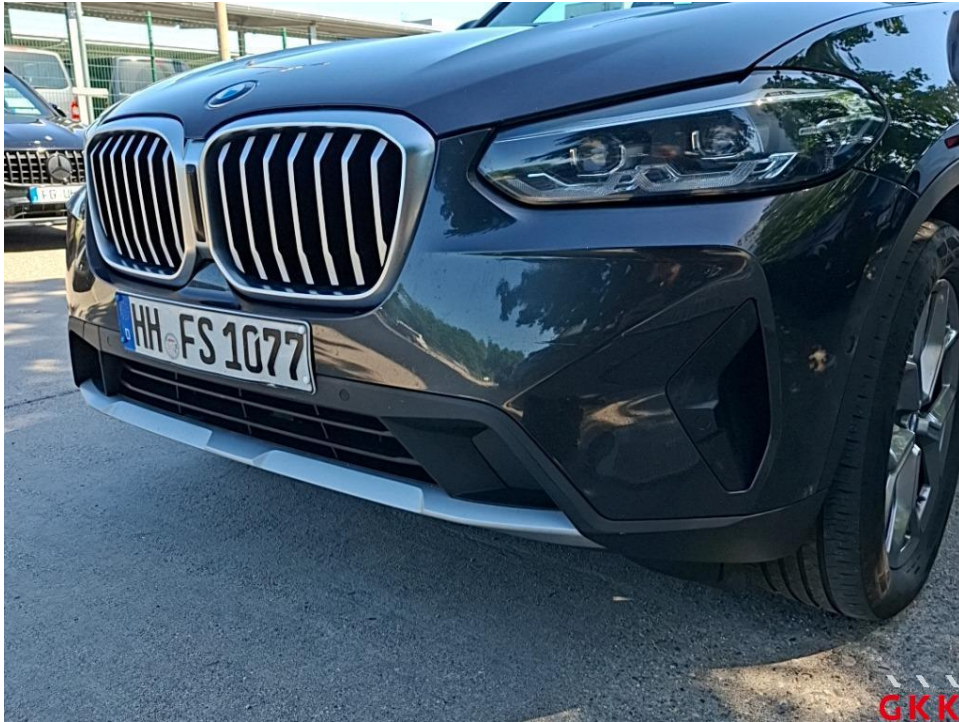
Stoßfänger vorne Verkleidung -lackiert-, beschädigt (Bild 25, Bild 26, Bild 27)

Bild 25. Stoßfänger vorne, Verkleidung -lackiert-, beschädigt, instand setzen - lackieren

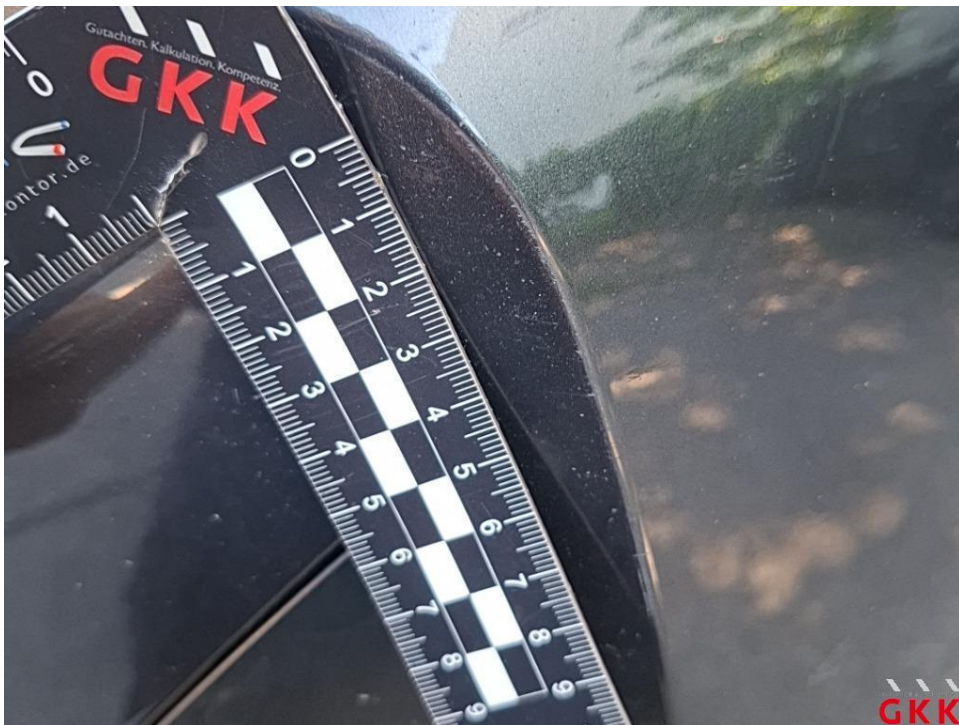
Bild 26. Stoßfänger vorne, Verkleidung -lackiert-, beschädigt, instand setzen - lackieren

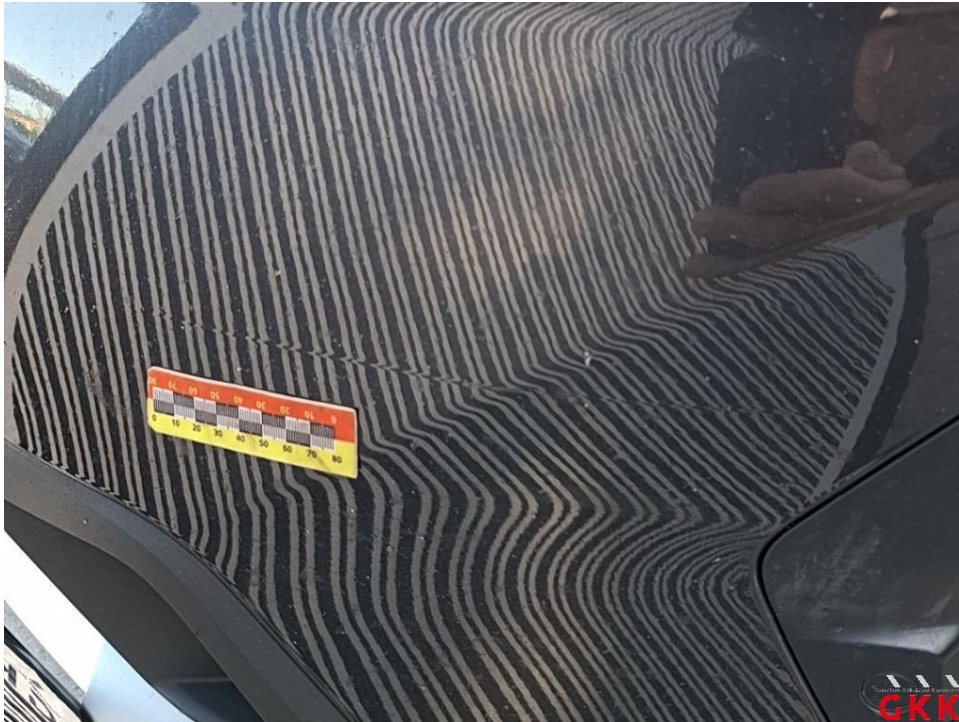
Bild 27. Stoßfänger vorne, Verkleidung -lackiert-, beschädigt, instand setzen - lackieren

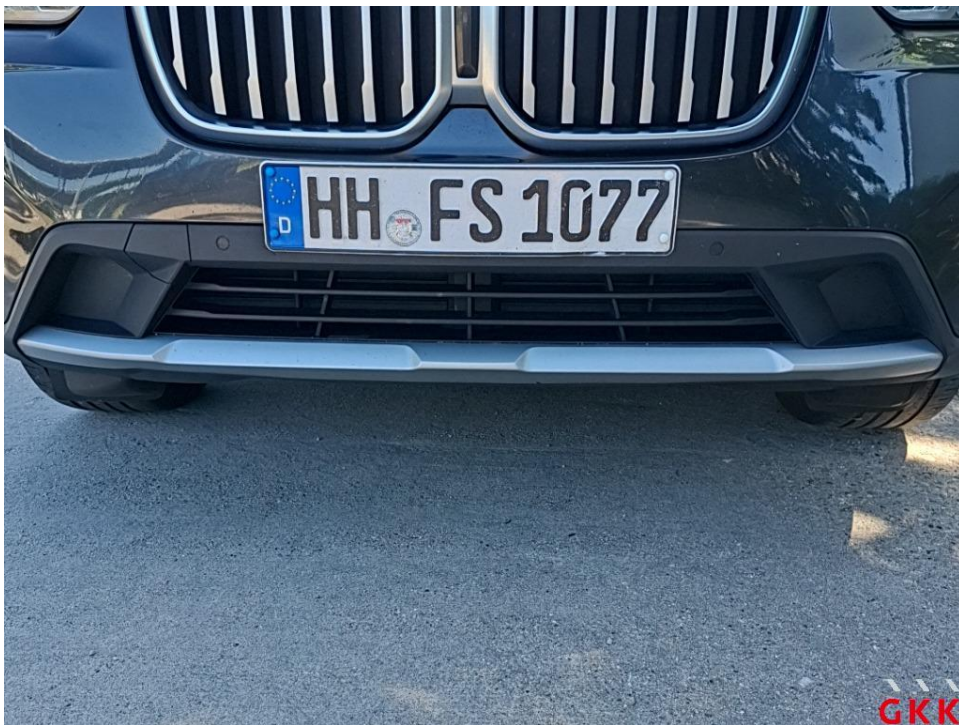
Stoßfänger vorne Leiste -mittig-, beschädigt (Bild 28, Bild 29, Bild 30)

Bild 28. Stoßfänger vorne, Leiste -mittig-, beschädigt, ersetzen

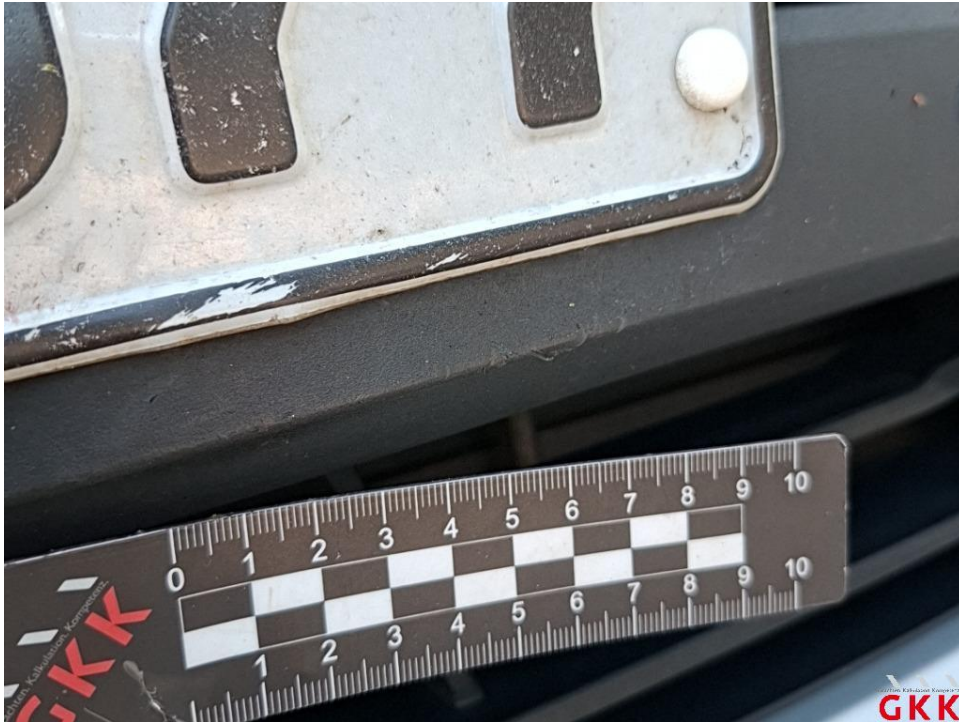
Bild 29. Stoßfänger vorne, Leiste -mittig-, beschädigt, ersetzen

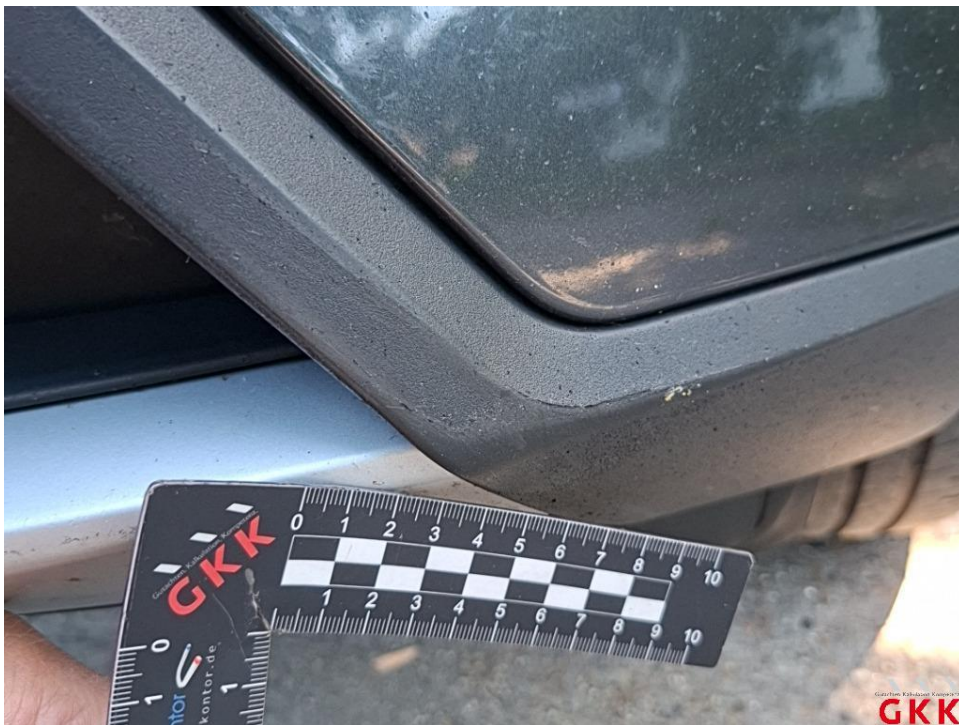
Bild 30. Stoßfänger vorne, Leiste -mittig-, beschädigt, ersetzen

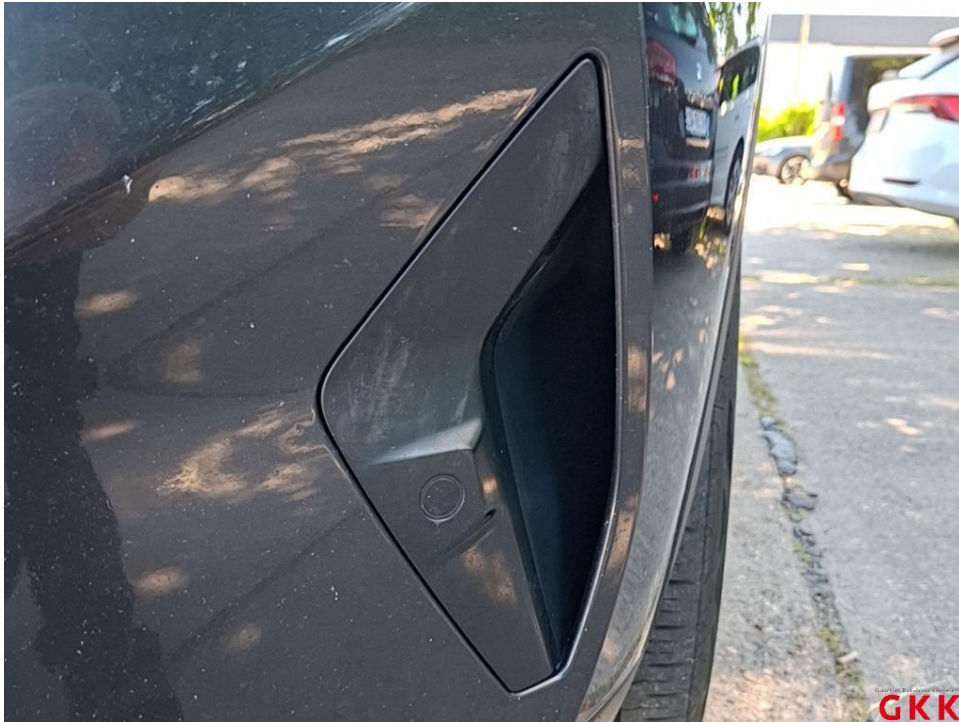
Stoßfänger vorne Blende -lackiert-, beschädigt (Bild 31, Bild 32)

Bild 31. Stoßfänger vorne, Blende -lackiert-, beschädigt, ersetzen

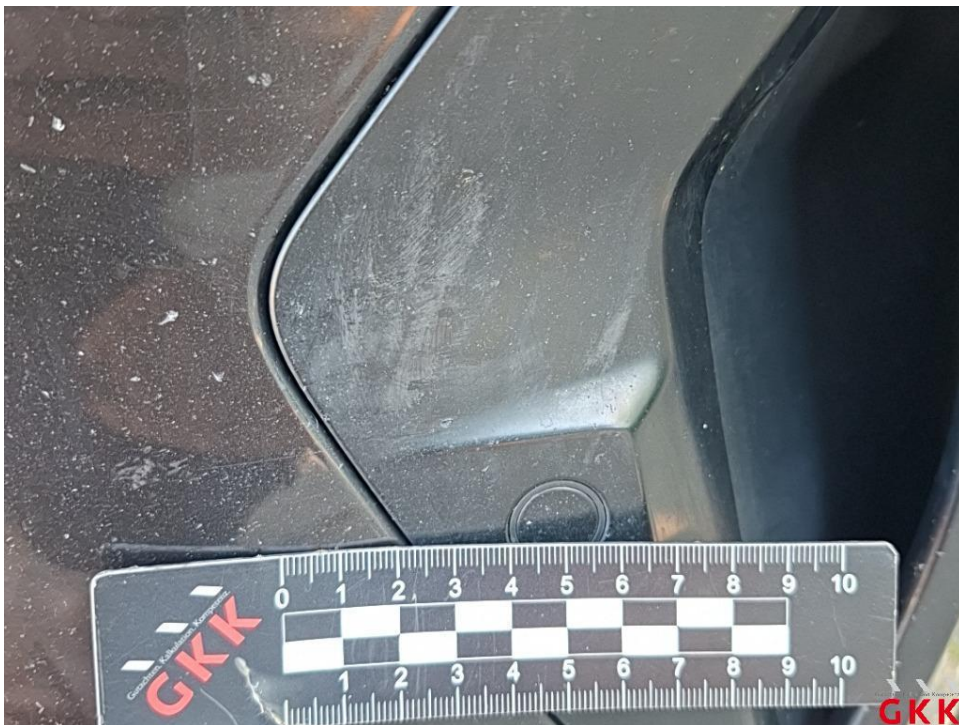
Bild 32. Stoßfänger vorne, Blende -lackiert-, beschädigt, ersetzen

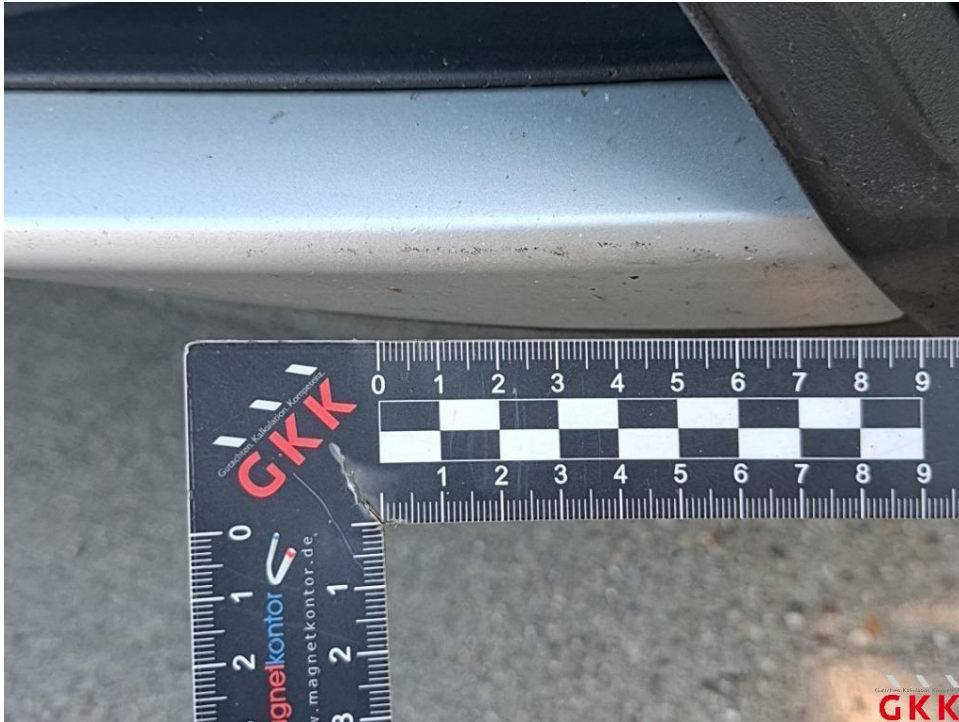
Stoßfänger vorne Spoiler -lackiert-, verkratzt (Bild 33, Bild 34, Bild 35)

Bild 33. Stoßfänger vorne, Spoiler -lackiert-, verkratzt, lackieren

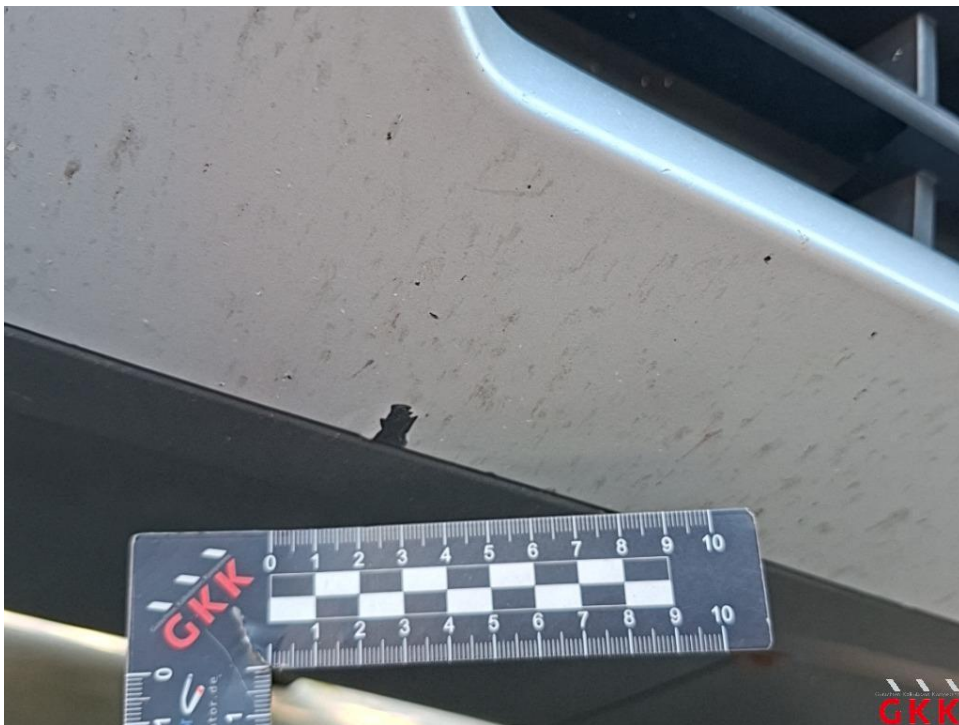
Bild 34. Stoßfänger vorne, Spoiler -lackiert-, verkratzt, lackieren

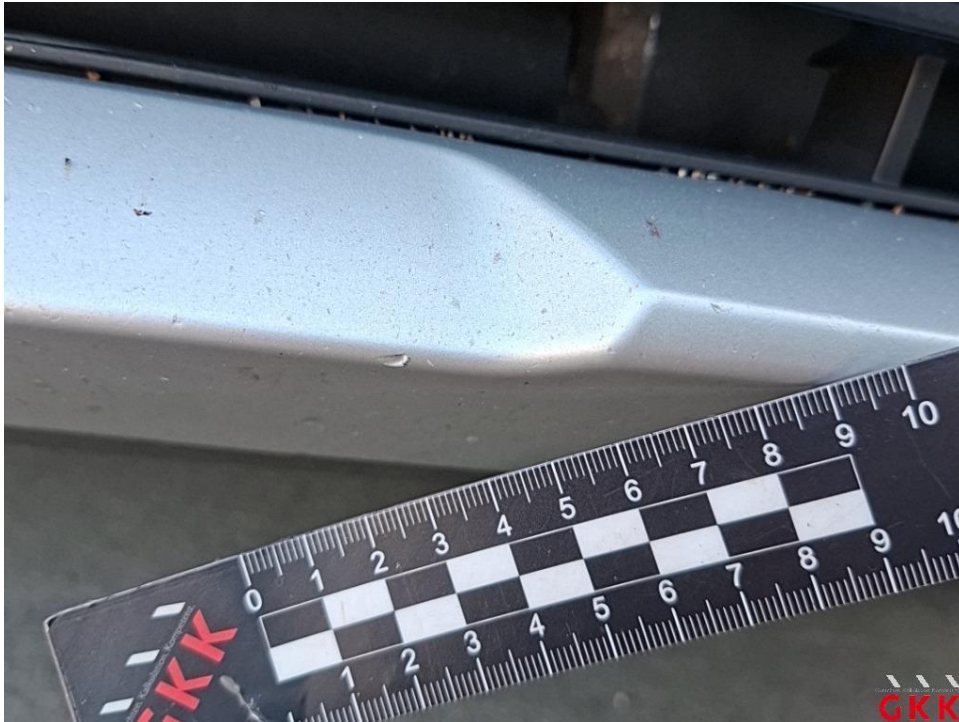
Bild 35. Stoßfänger vorne, Spoiler -lackiert-, verkratzt, lackieren

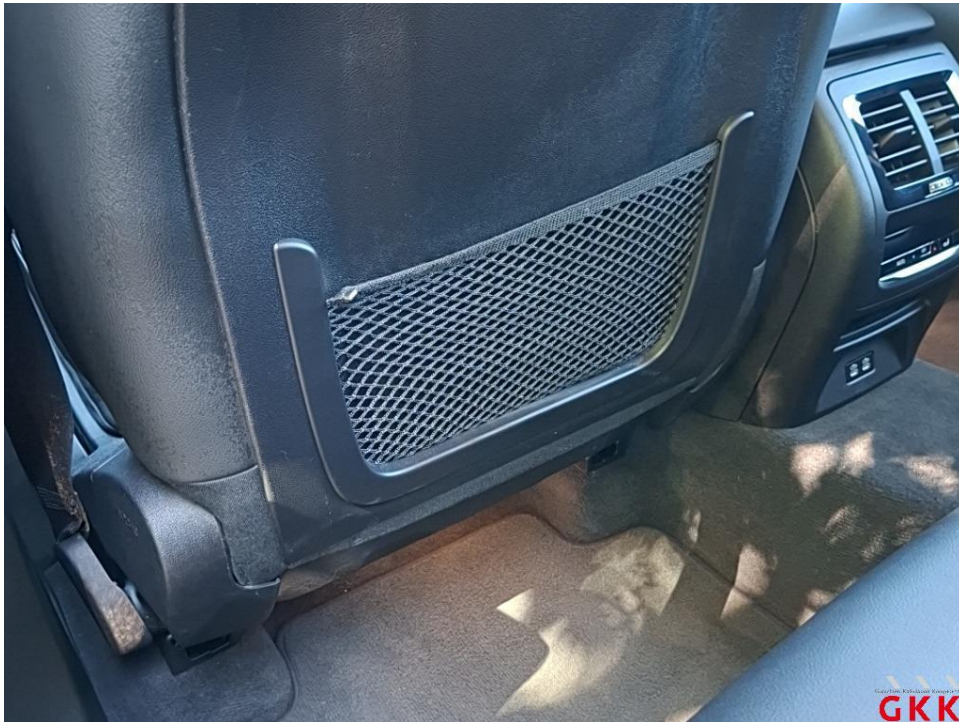
Sitz vorne links Verkleidung, beschädigt (Bild 36, Bild 37)

Bild 36. Sitz vorne links, Verkleidung, beschädigt, ersetzen

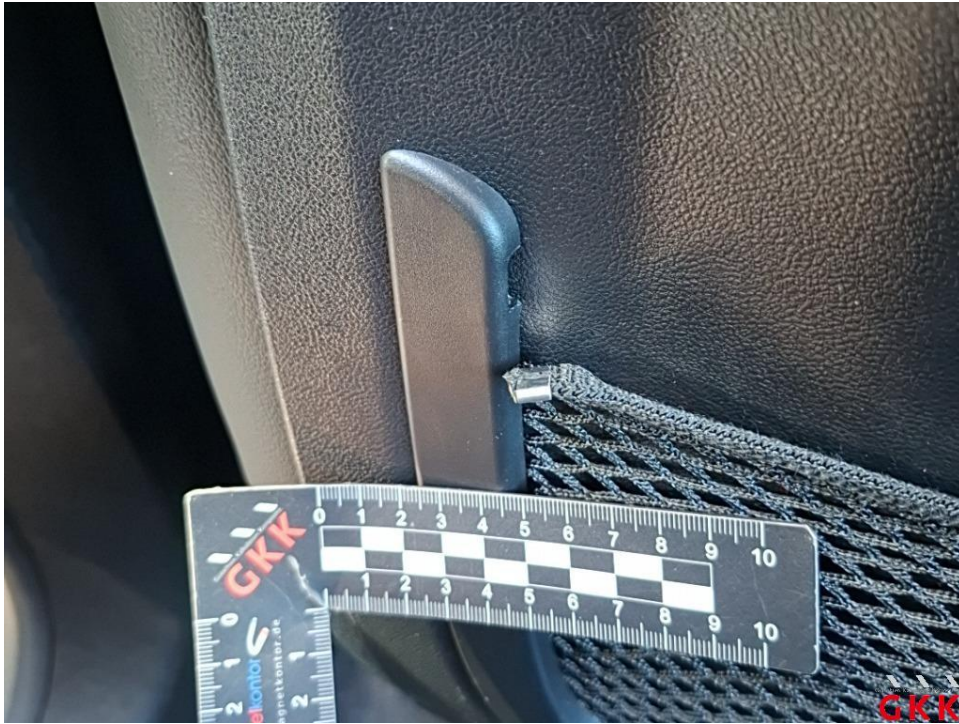
Bild 37. Sitz vorne links, Verkleidung, beschädigt, ersetzen

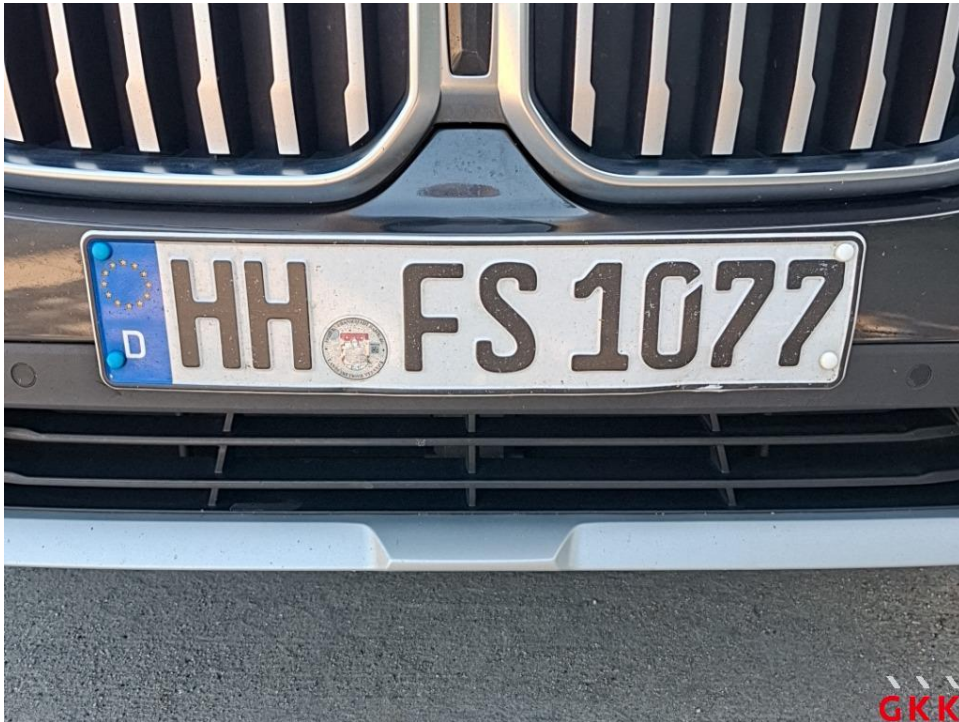
Kennzeichen vorne, beschädigt (Bild 38, Bild 39)

Bild 38. Kennzeichen vorne, beschädigt, ersetzen

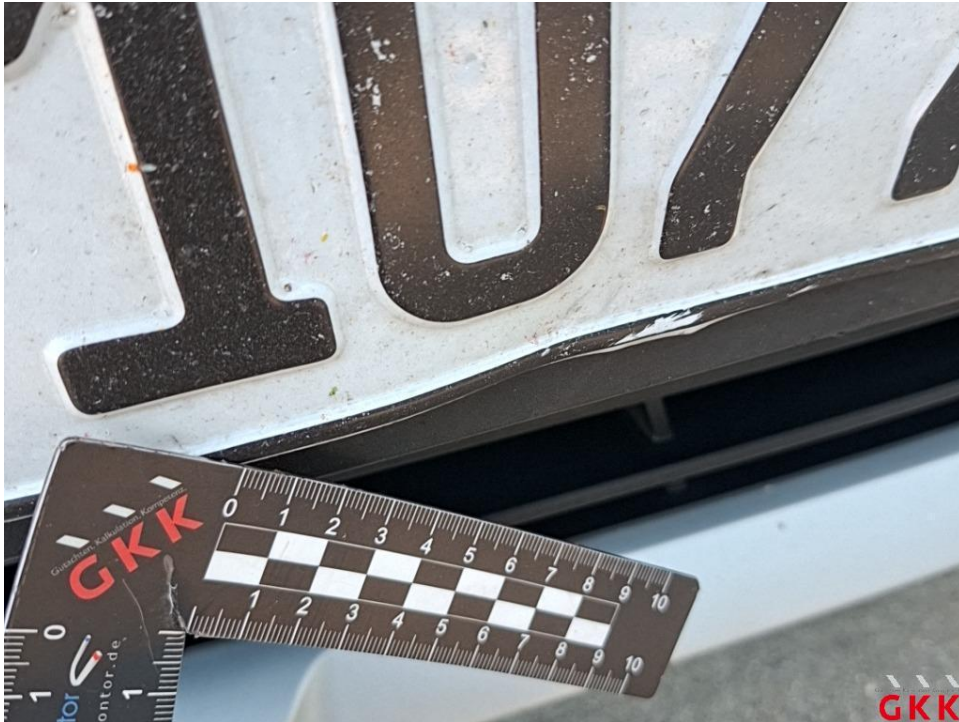
Bild 39. Kennzeichen vorne, beschädigt, ersetzen
