Zustandsbericht

Kunde :	Allane SE HCBE	Amtl. Kennzeichen :	HEI-DH 68E
Berichtsnummer :	0000000920117-DE968		
Referenznummer:	31179760

Hyundai Kona (OS)(2017->) Edition 30+ Elektro 2WD

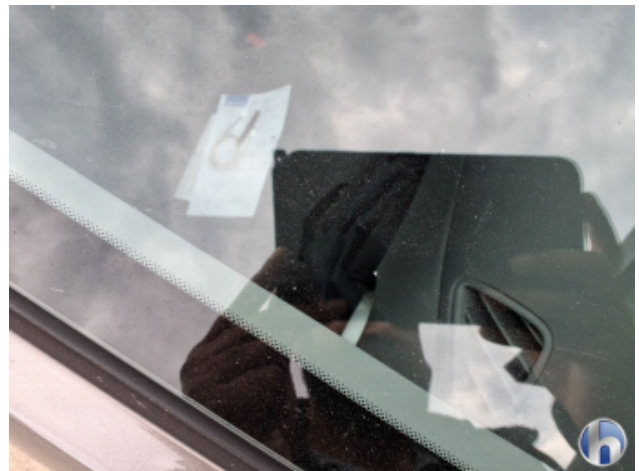
1. Windschutzscheibe
Steinschlag - Smart Repair

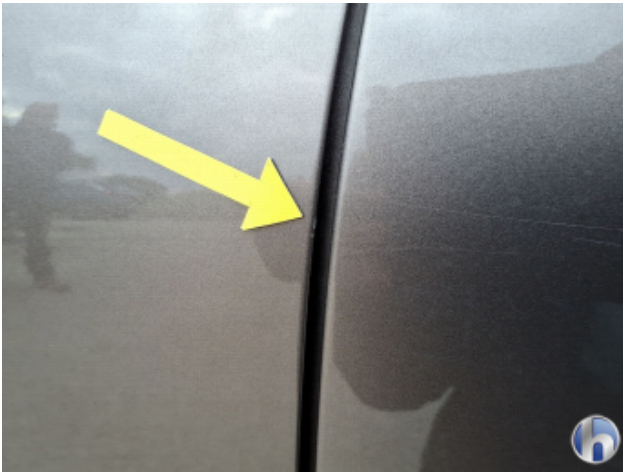
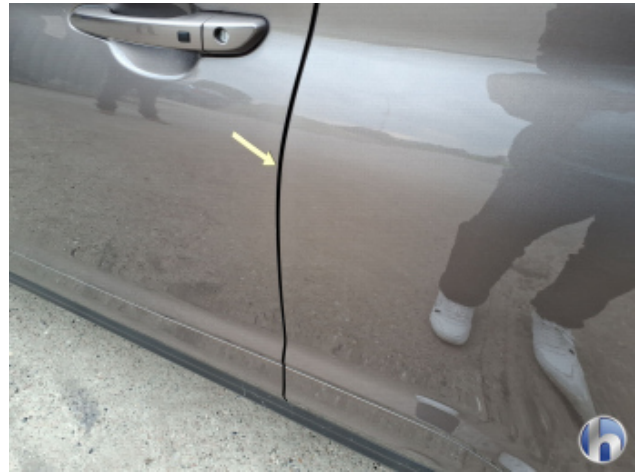
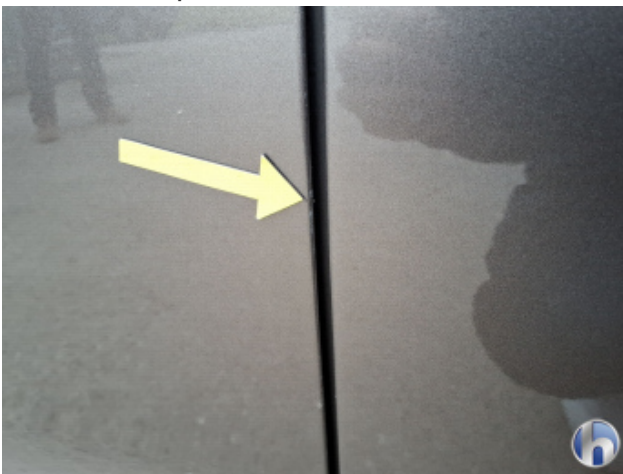
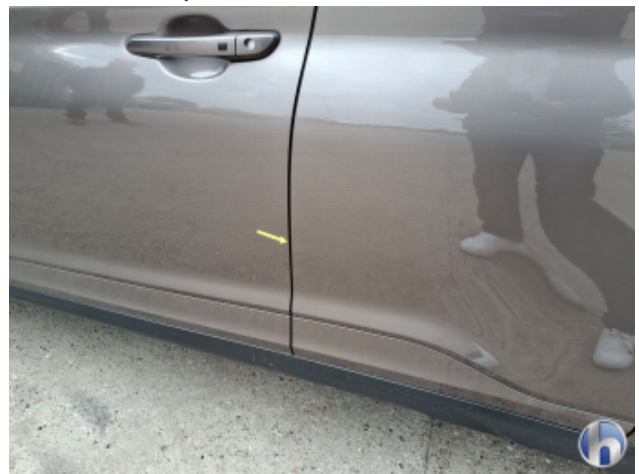
2. Tür Vorne - Links
Kratzer - Smart Repair

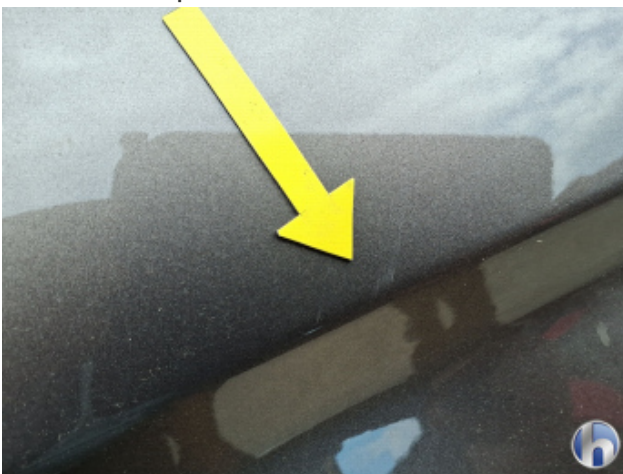
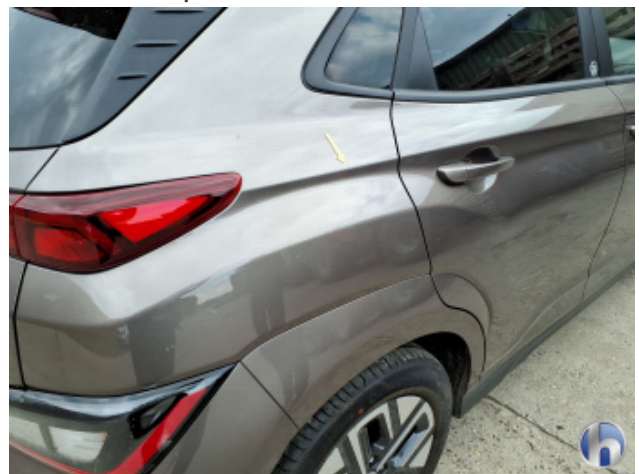
3. Seitenwand - Hinten - Rechts
Kratzer - Smart Repair

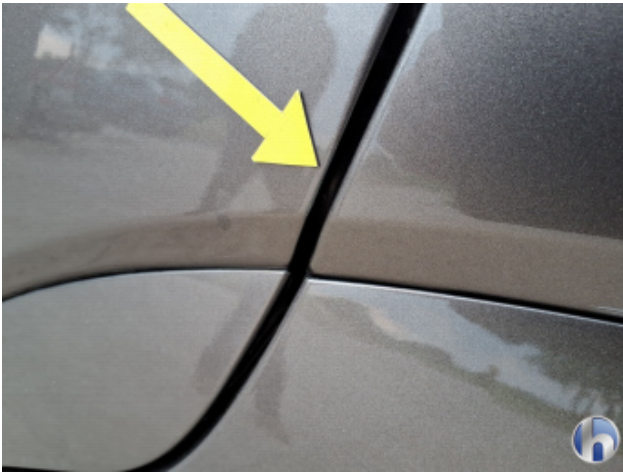
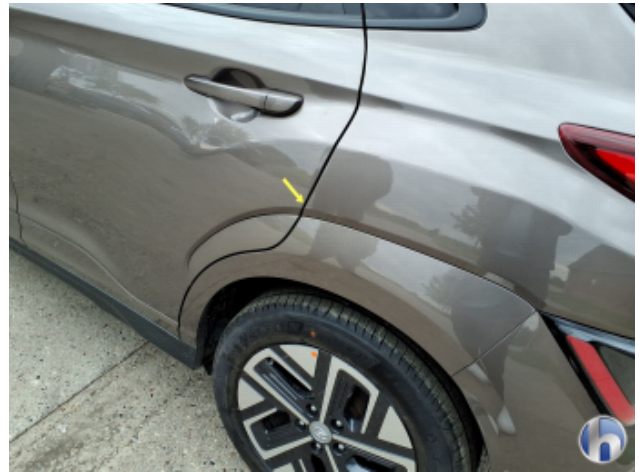
4. Tür Hinten - Links
Kratzer - Smart Repair

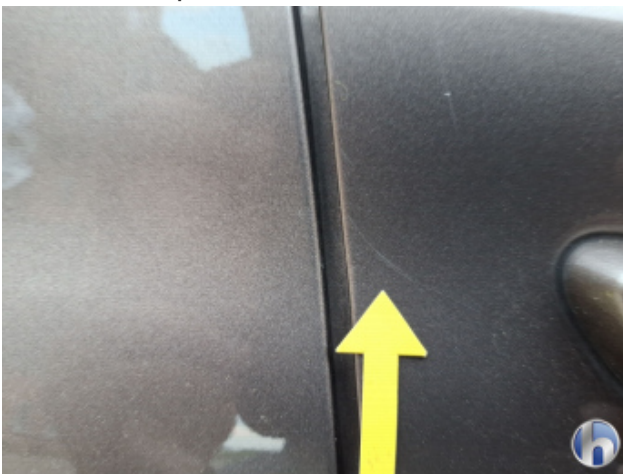
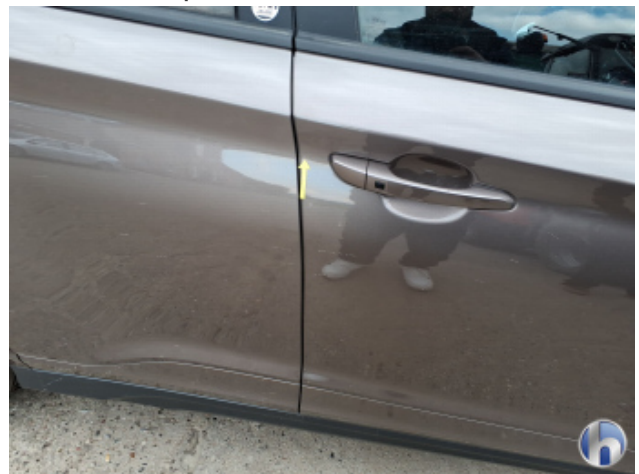
5. Tür Vorne - Rechts
Kratzer - Smart Repair

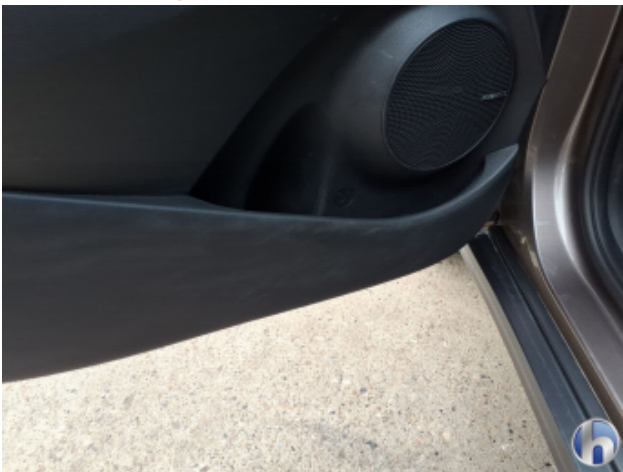
6. Verkleidung
Verschmutzt - Reinigen

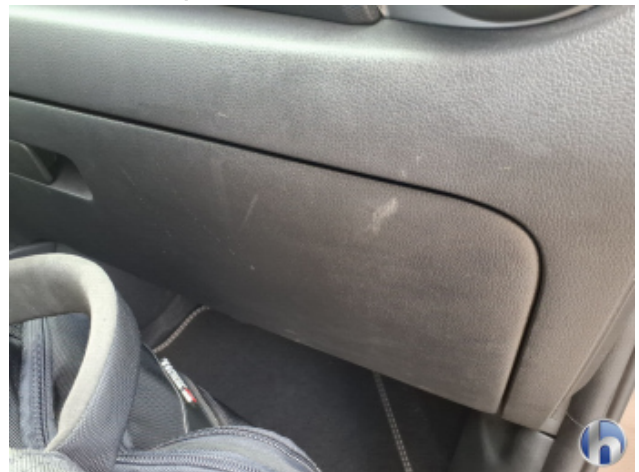
7. Armaturenbrett
Verschmutzt - Reinigen

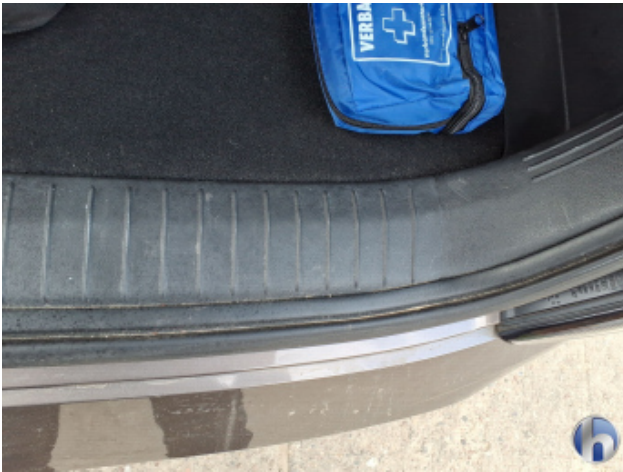
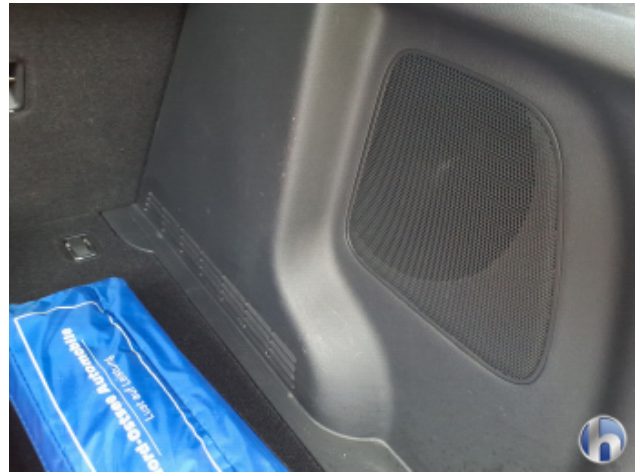
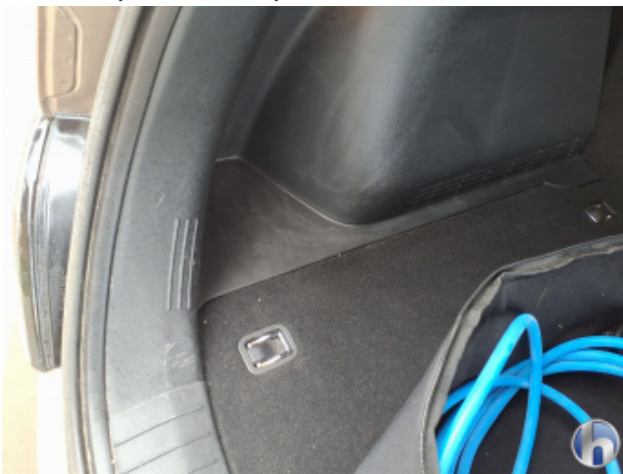
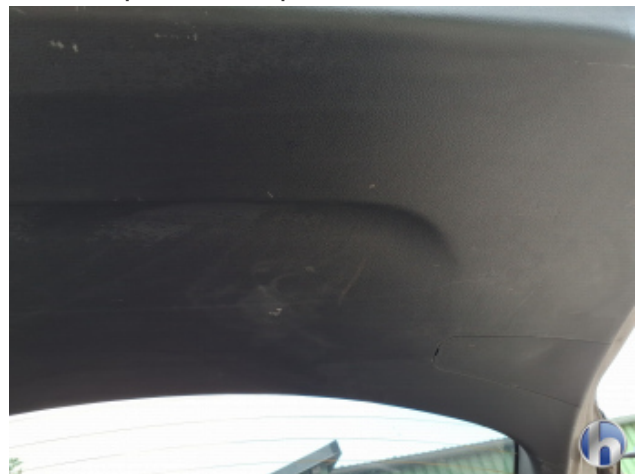
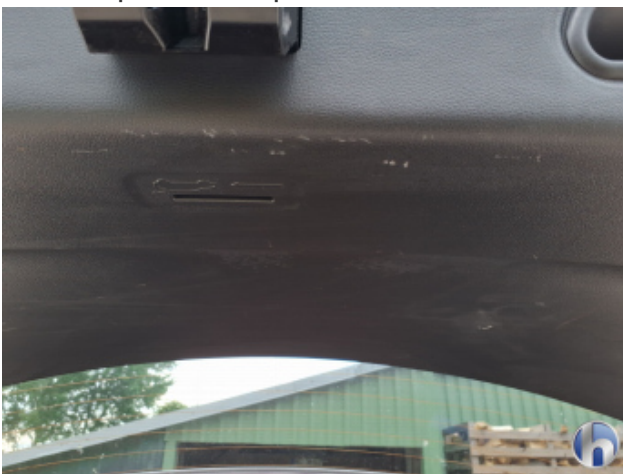
8. Innenraum
Gebrauchsspuren - Ohne Reparatur

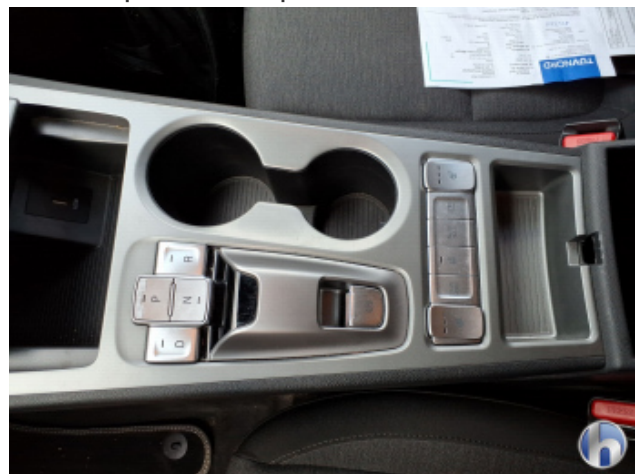
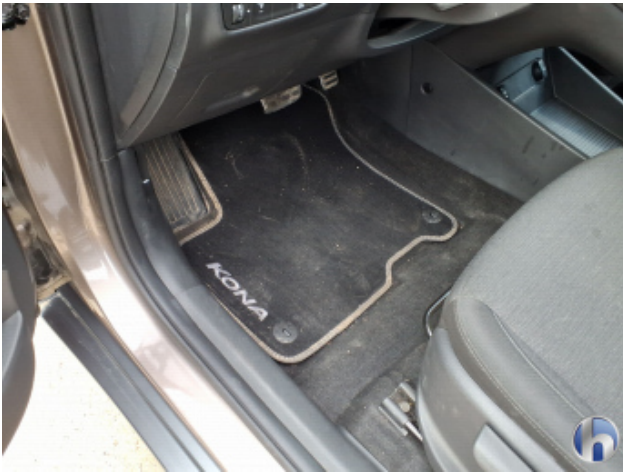
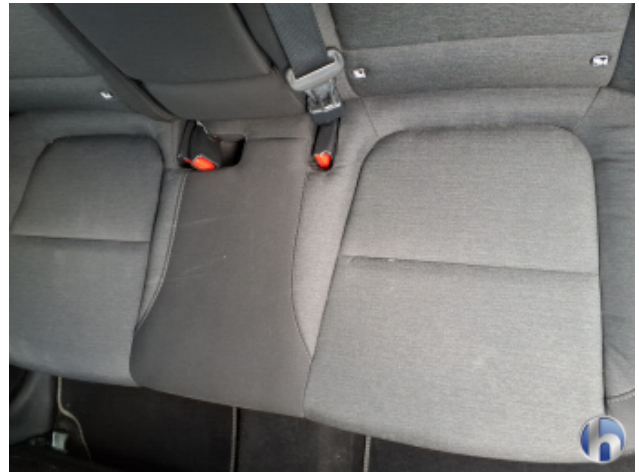
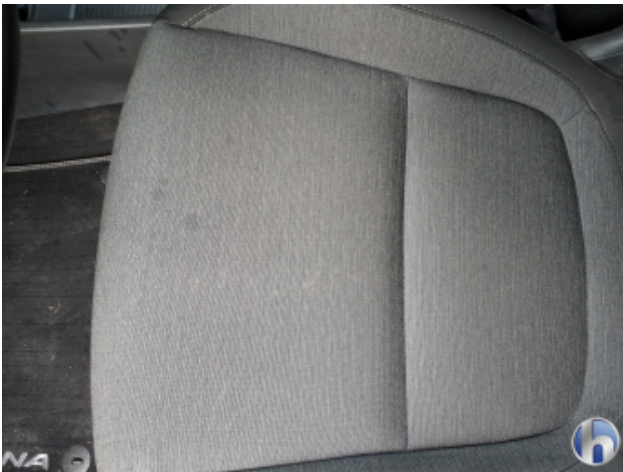
9. Sitz Innenraum links vorne
Verschmutzt - Reinigen

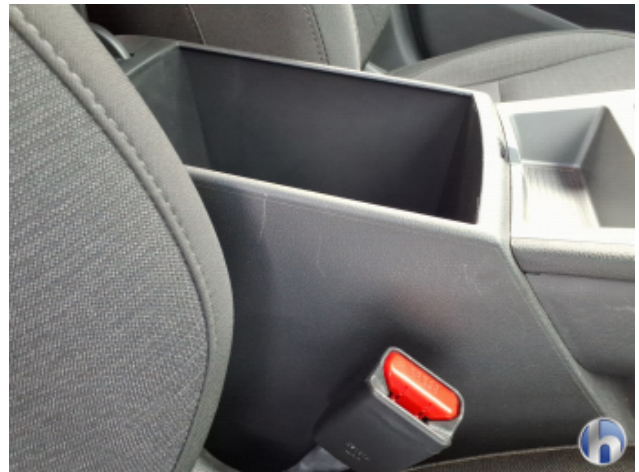
10. Mittelkonsole Innenraum vorne mitte
Kratzer - Smart Repair
