## Verkaufsbericht

| Besichtigungsort | 36272 Niederaula, Industriestraße 11 |

**Fahrzeugident.-Nr.** WF0FXXWPMFNY63455

| <b>Typ / Verkaufsbez.</b> | Kuga 1.5 EcoBlue ST-Line | <b>Laufleistung abgelesen</b> | 99.750 km |

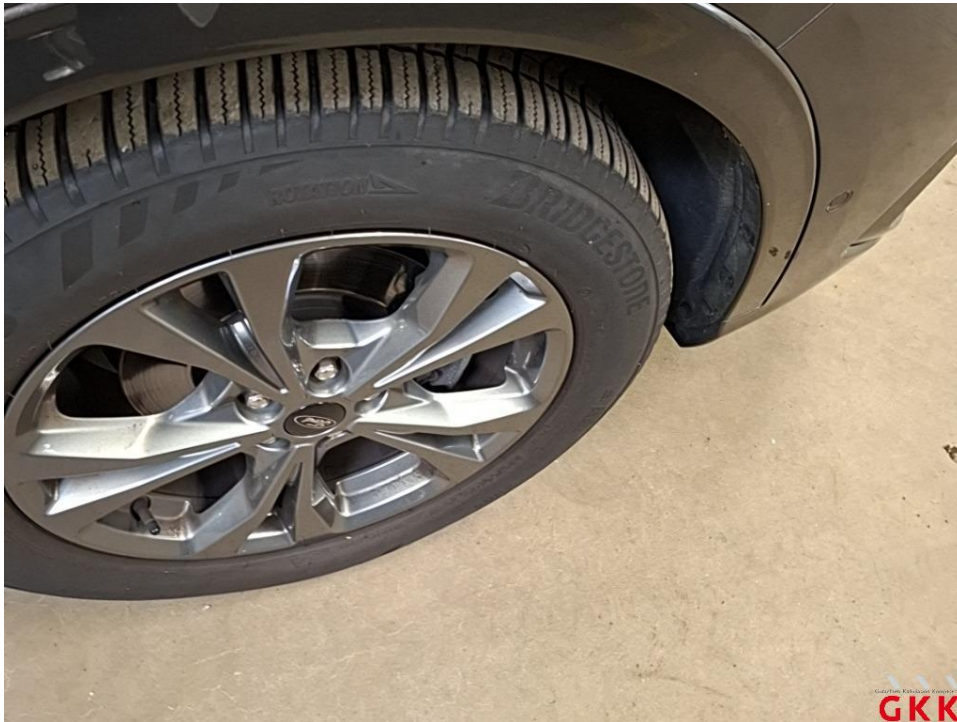
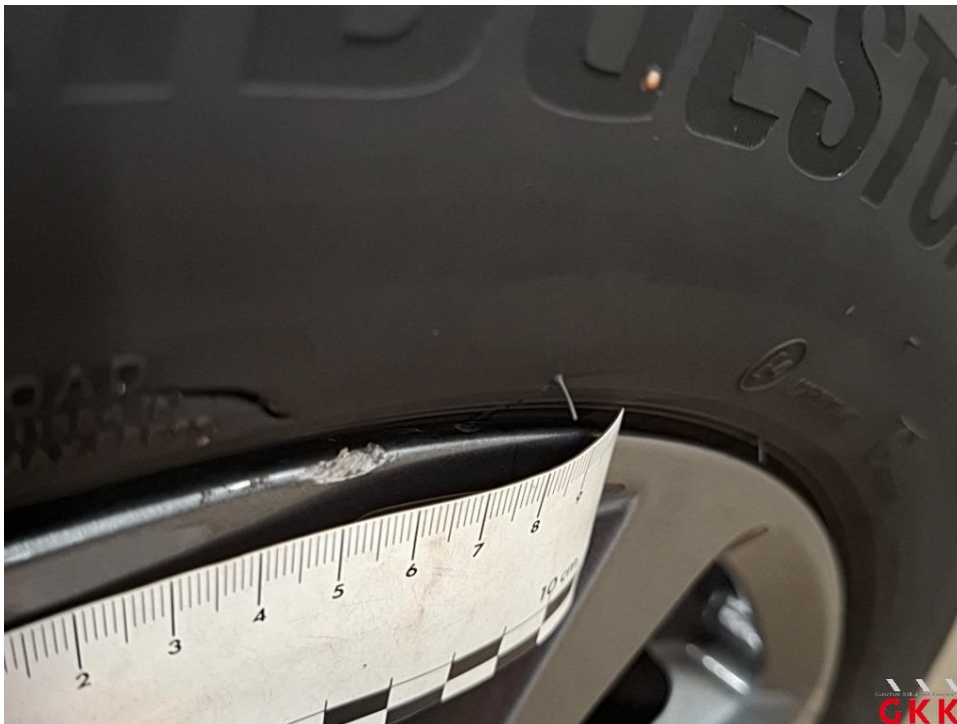
| <b>Front</b> (Angaben ohne MwSt.) | Reparaturkosten | MW |
|---|---|---|
| LM-Rad vorne rechts, Materialabtrag, ersetzen (Bild 15, Bild 16) | 455,88 € | 455,88 € |

Bild 15 LM-Rad, vorne rechts, Materialabtrag, ersetzen

Bild 16 LM-Rad, vorne rechts, Materialabtrag, ersetzen

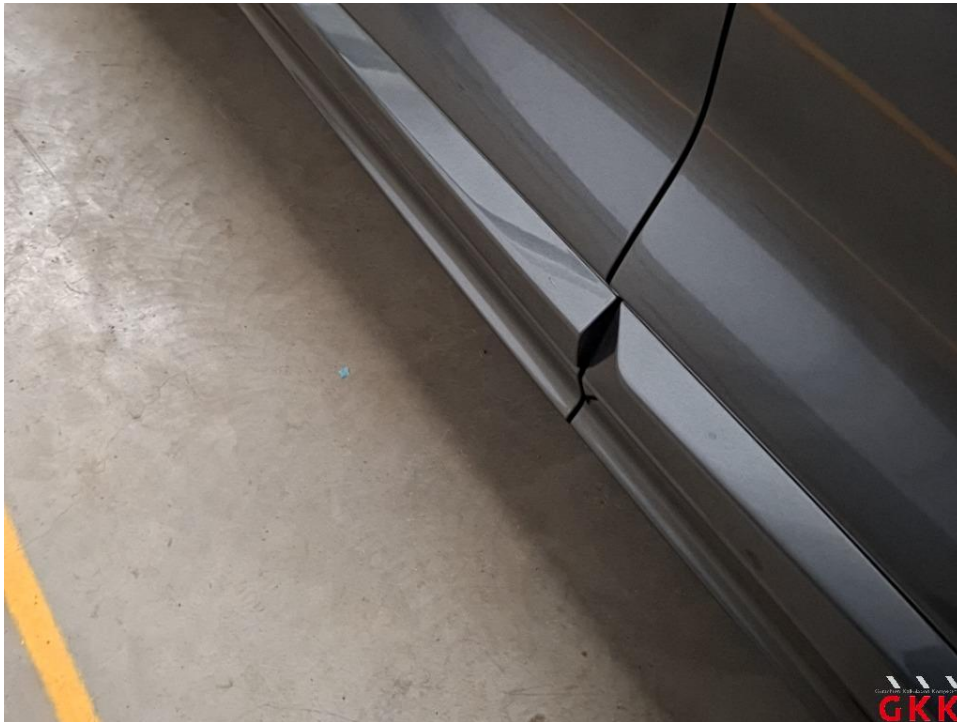
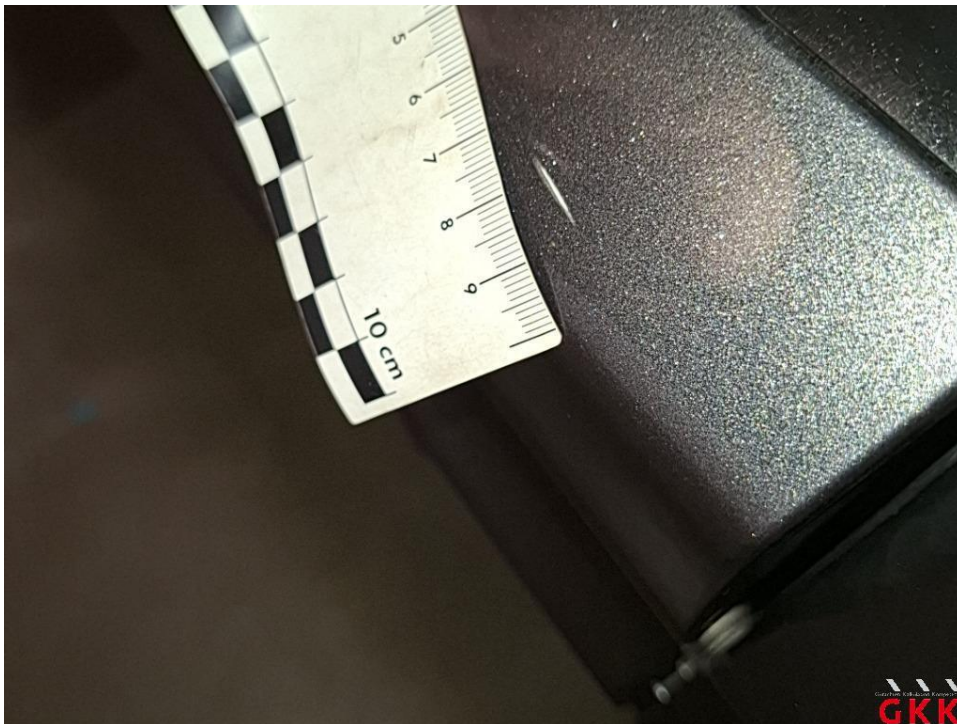
| <b>Front</b> (Angaben ohne MwSt.) | Reparaturkosten | MW |
|---|---|---|
| Tür vorne links Leiste unten -lackiert-, beschädigt, lackieren (Bild 17, Bild 18) | 428,02 € | 256,81 € |

Bild 17 Tür vorne links, Leiste unten -lackiert-, beschädigt, lackieren

Bild 18 Tür vorne links, Leiste unten -lackiert-, beschädigt, lackieren

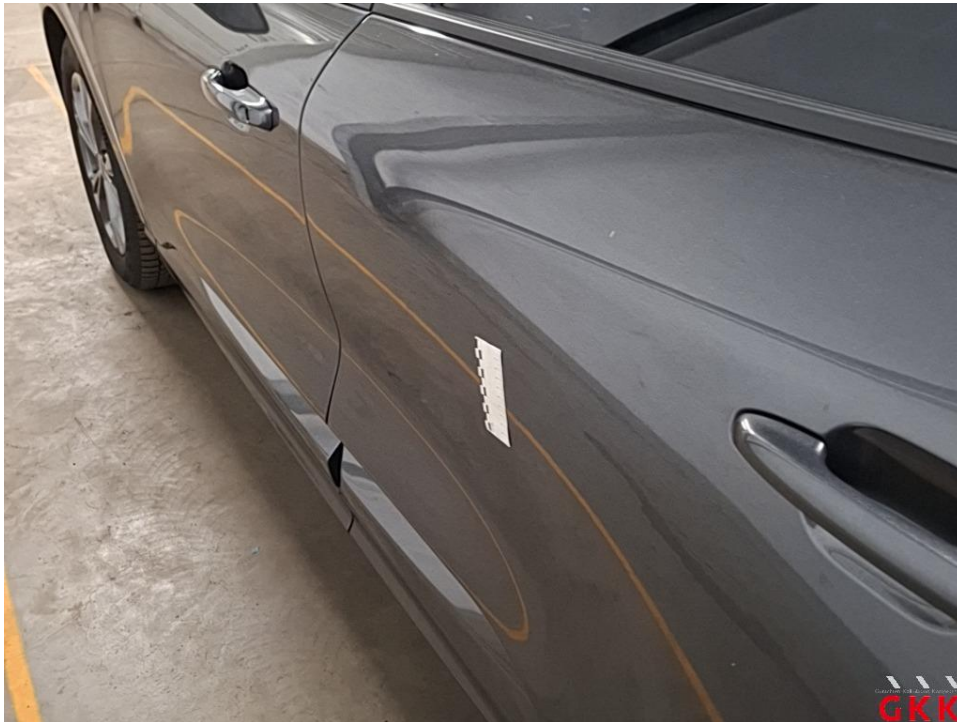
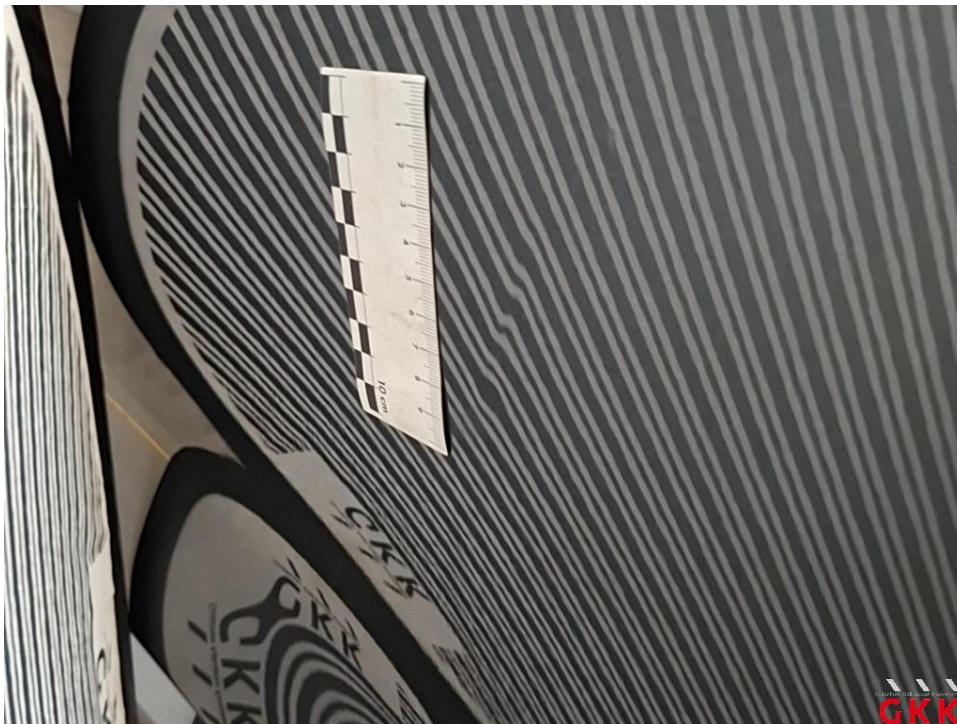
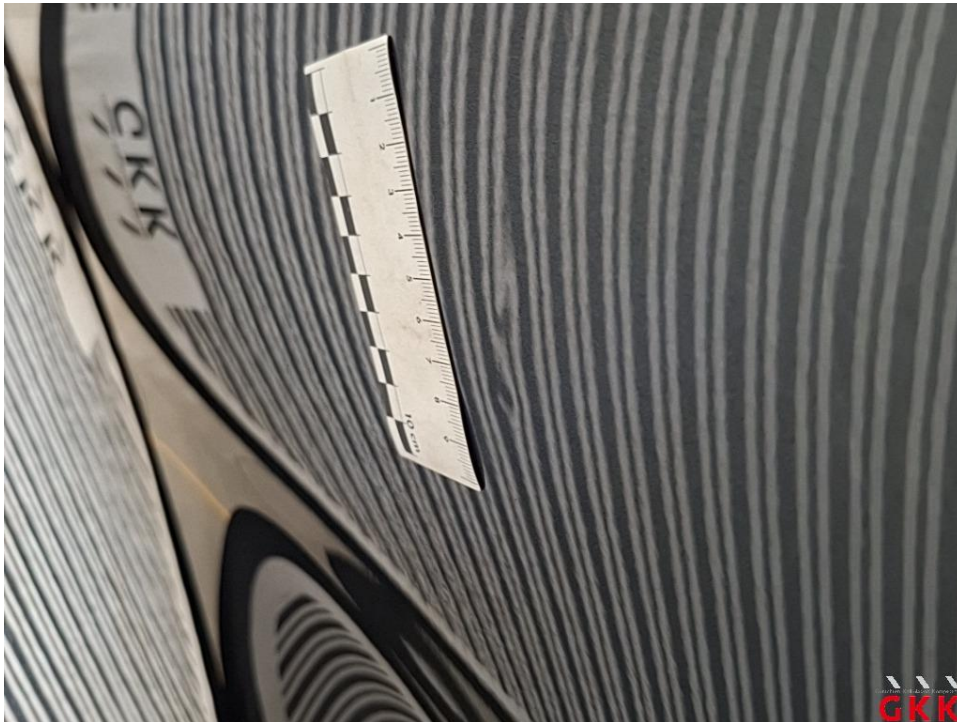
| <b>Front</b> (Angaben ohne MwSt.) | Reparaturkosten | MW |
|---|---|---|
| Tür hinten links, beschädigt, instand setzen - lackieren (Bild 19, Bild 20, Bild 21) | 665,99 € | 463,40 € |

Bild 19 Tür hinten links, beschädigt, instand setzen - lackieren

Bild 20 Tür hinten links, beschädigt, instand setzen - lackieren

Bild 21 Tür hinten links, beschädigt, instand setzen - lackieren

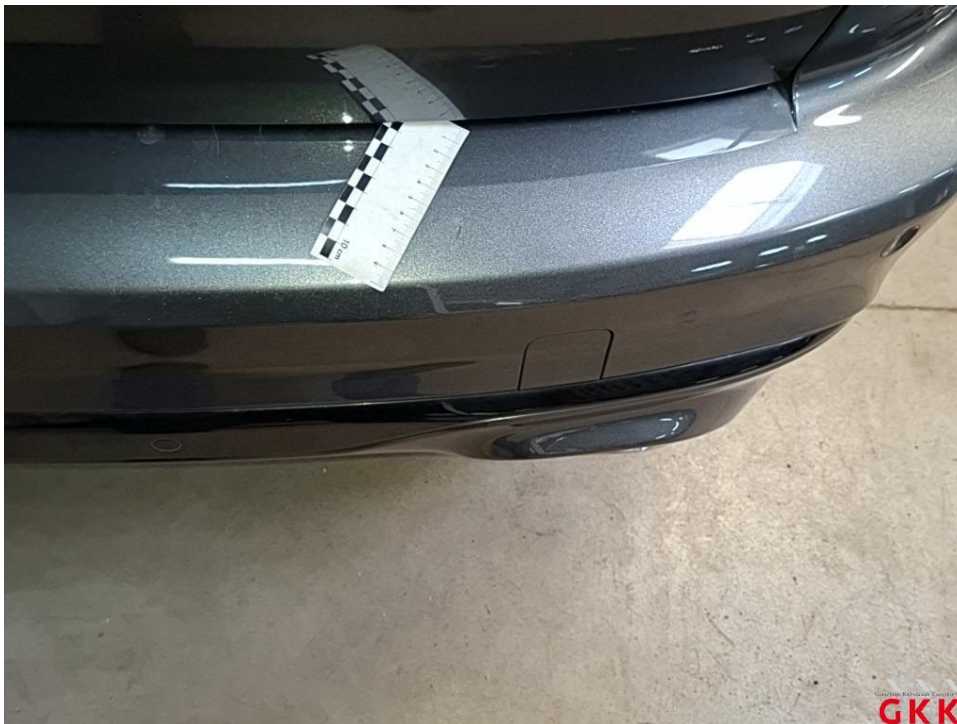
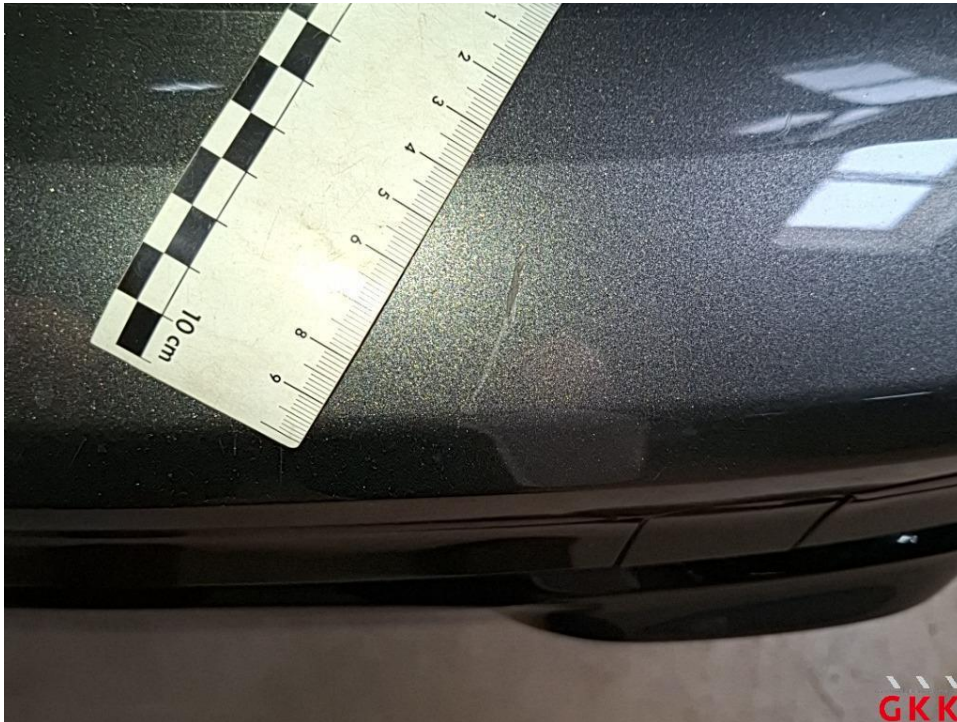
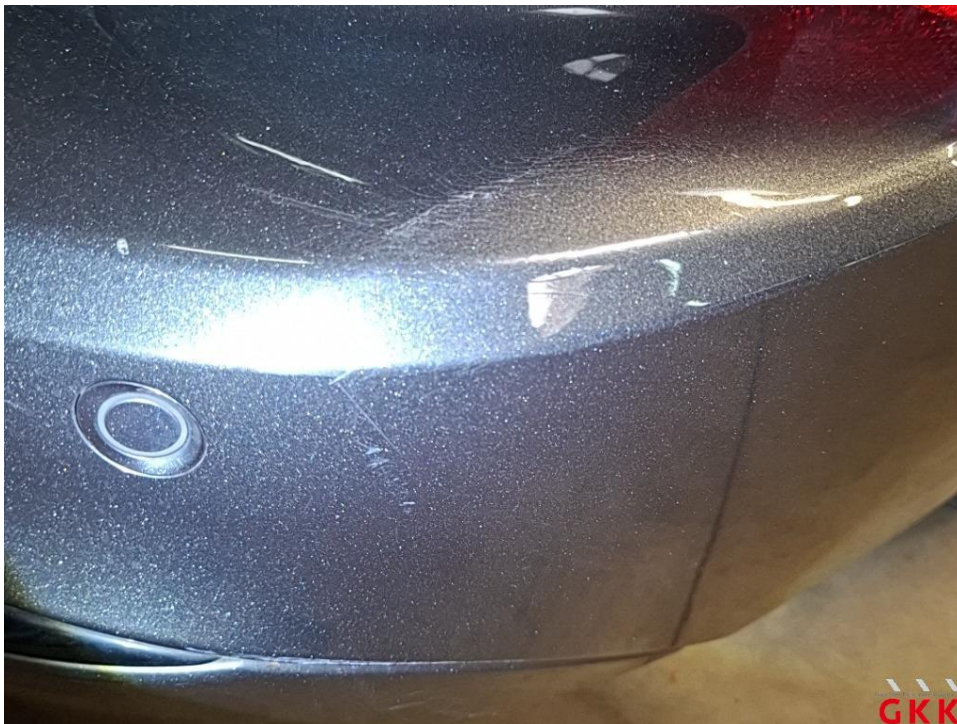
| <b>Front</b> (Angaben ohne MwSt.) | Reparaturkosten | MW |
|---|---|---|
| Stoßfänger hinten Verkleidung oberhalb -lackiert-, verkratzt, lackieren (Bild 22, Bild 23, Bild 24) | 656,06 € | 393,64 € |

Bild 22 Stoßfänger hinten, Verkleidung oberhalb -lackiert-, verkratzt, lackieren

Bild 23 Stoßfänger hinten, Verkleidung oberhalb -lackiert-, verkratzt, lackieren

Bild 24 Stoßfänger hinten, Verkleidung oberhalb -lackiert-, verkratzt, lackieren

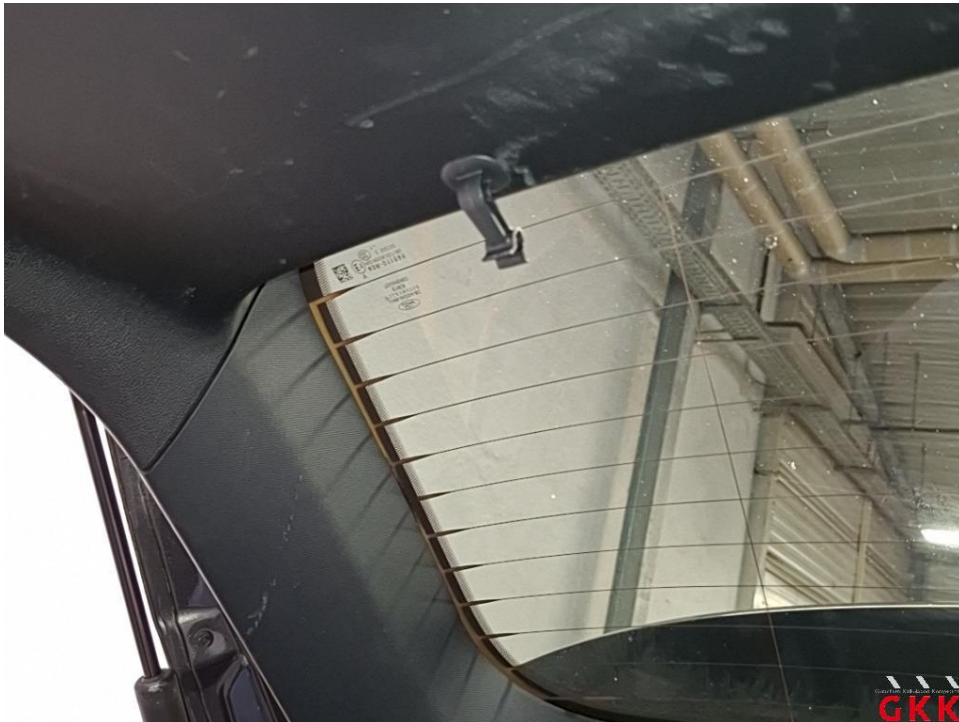
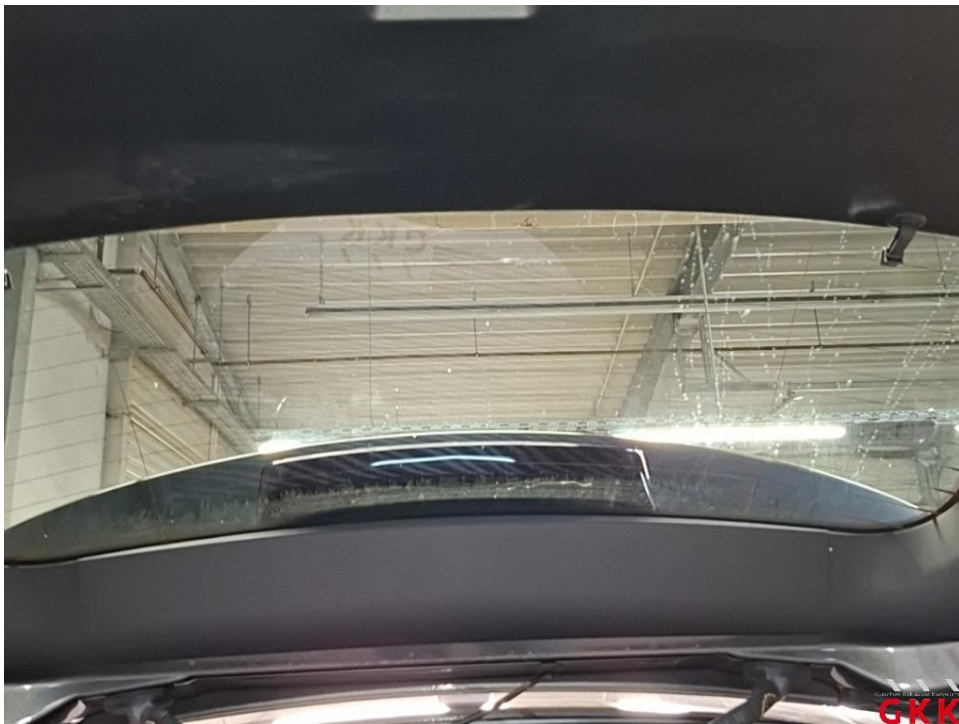
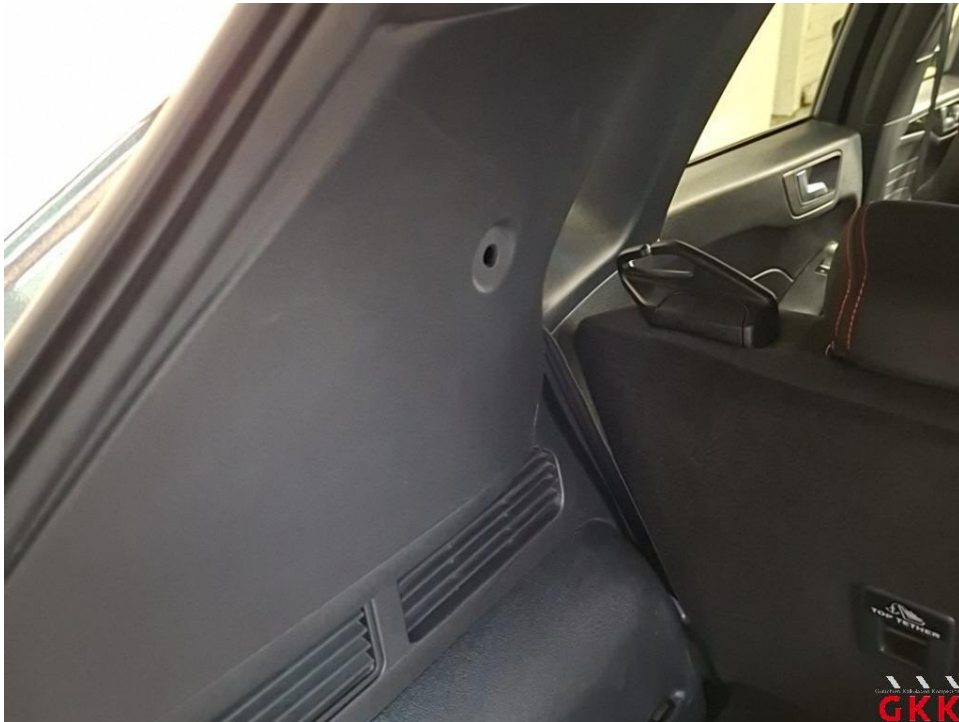
| <b>Front</b> (Angaben ohne MwSt.) | Reparaturkosten | MW |
|---|---|---|
| Laderaum Abdeckung, fehlt, ersetzen (Bild 25, Bild 26, Bild 27) | 292,99 € | 292,99 € |

Bild 25 Laderaum, Abdeckung, fehlt, ersetzen

Bild 26 Laderaum, Abdeckung, fehlt, ersetzen

Bild 27 Laderaum, Abdeckung, fehlt, ersetzen

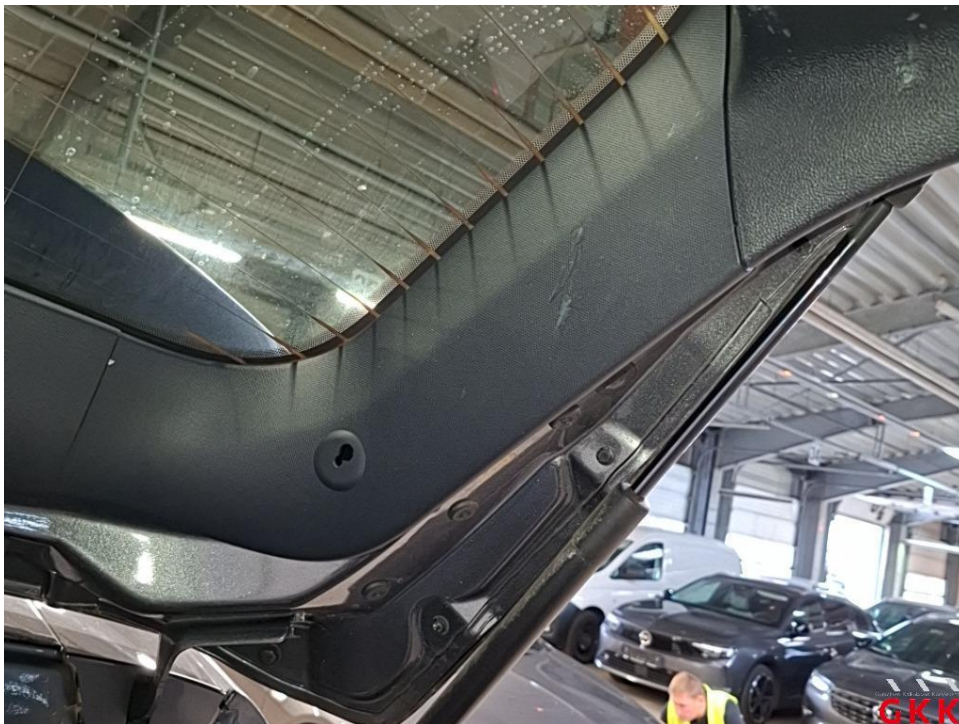
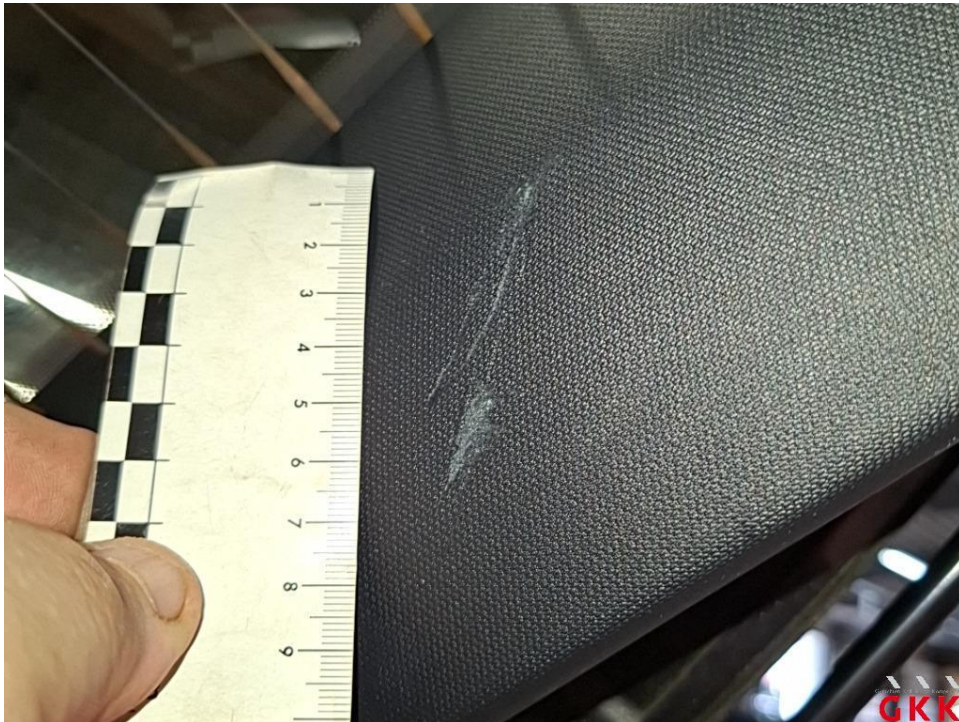
| <b>Front</b> (Angaben ohne MwSt.) | Reparaturkosten | MW |
|---|---|---|
| Heckklappe Blende -unlackiert-, beschädigt, ersetzen (Bild 28, Bild 29) | 73,96 € | 44,38 € |

Bild 28 Heckklappe, Blende -unlackiert-, beschädigt, ersetzen

Bild 29 Heckklappe, Blende -unlackiert-, beschädigt, ersetzen

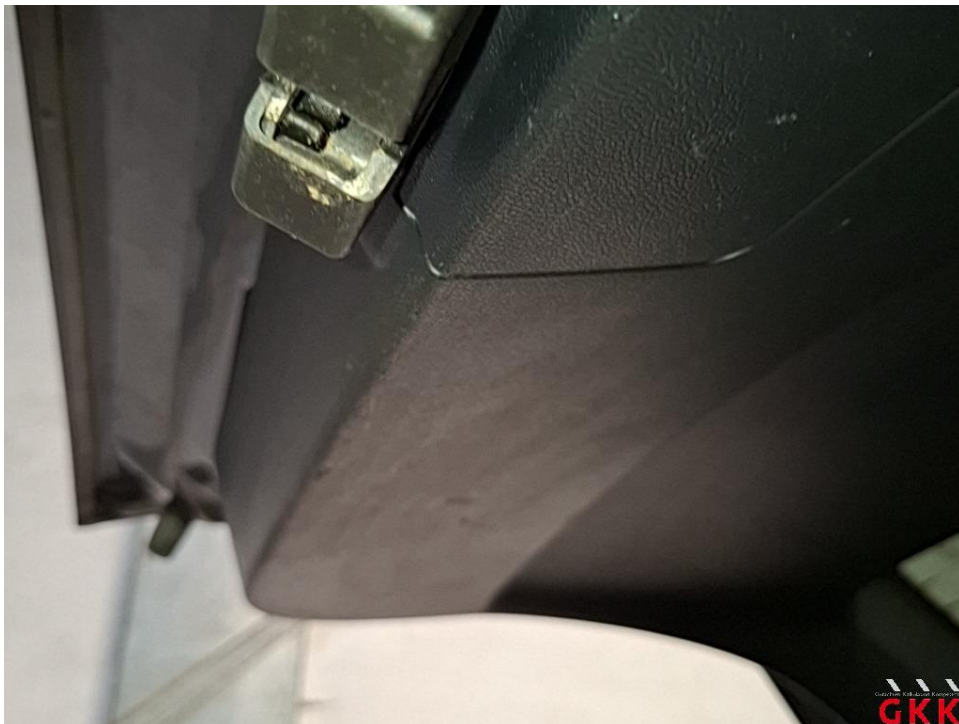
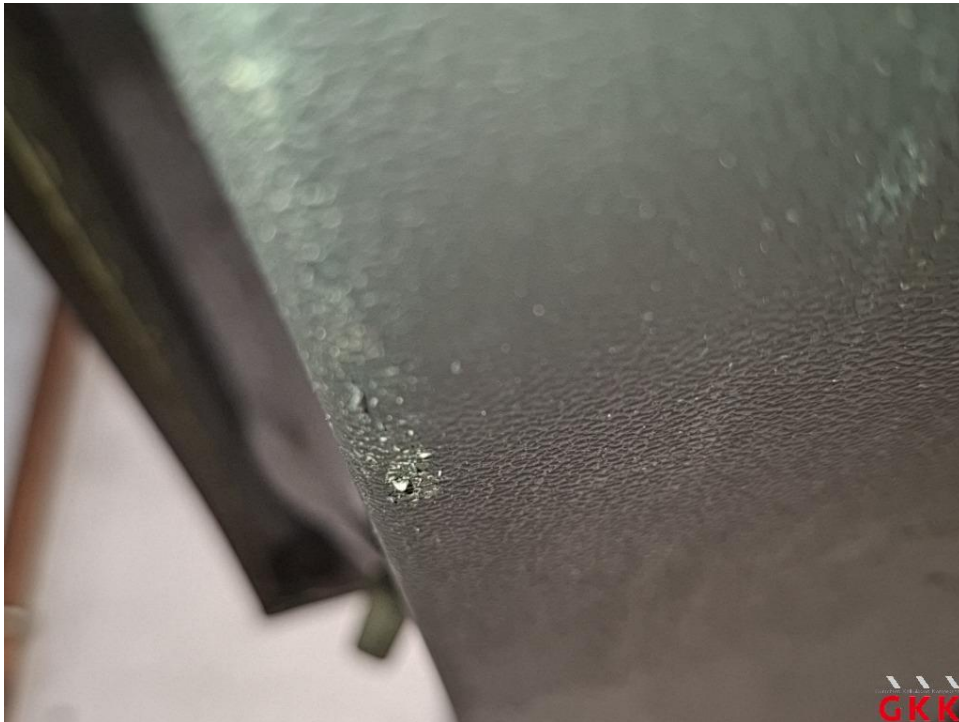
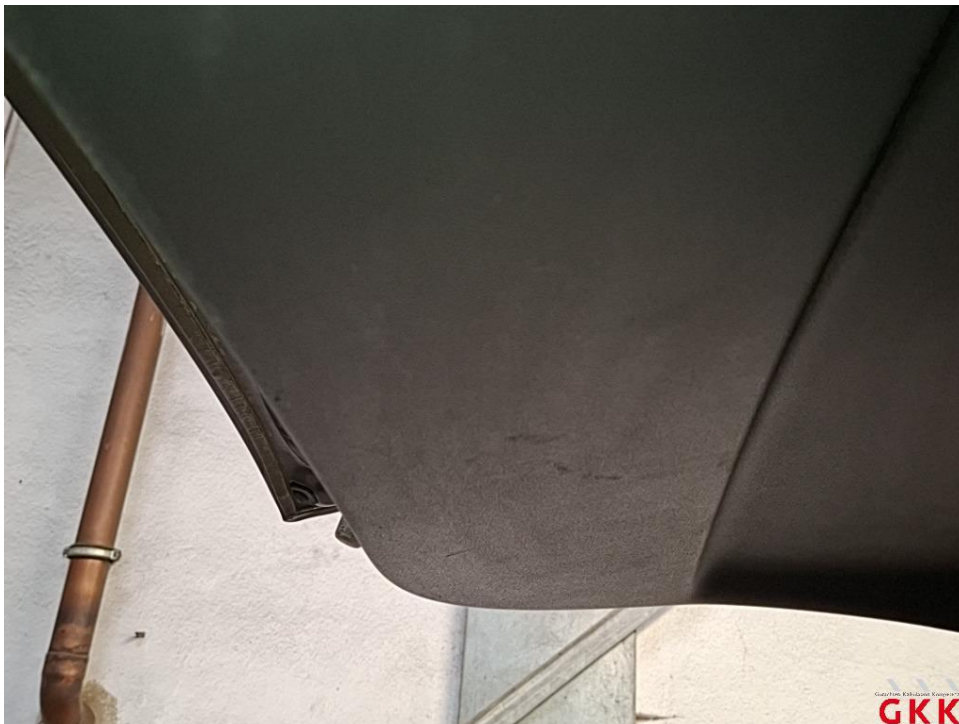
| <b>Front</b> (Angaben ohne MwSt.) | Reparaturkosten | MW |
|---|---|---|
| Heckklappe Innenverkleidung, beschädigt, ersetzen (Bild 30, Bild 31, Bild 32) | 219,13 € | 131,48 € |

Bild 30 Heckklappe, Innenverkleidung, beschädigt, ersetzen

Bild 31 Heckklappe, Innenverkleidung, beschädigt, ersetzen

Bild 32 Heckklappe, Innenverkleidung, beschädigt, ersetzen

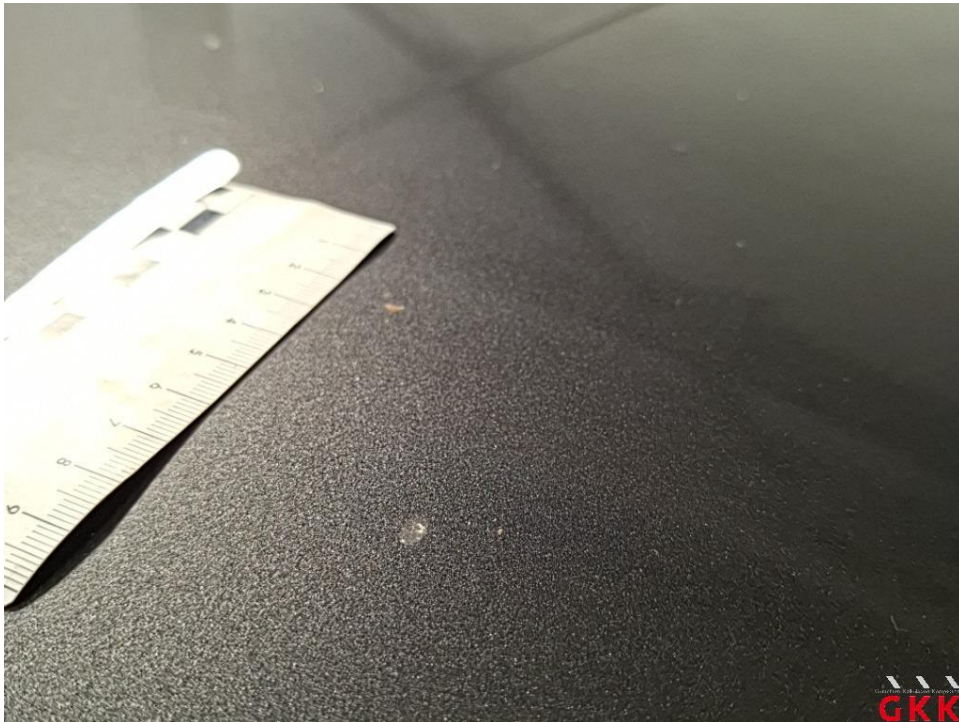
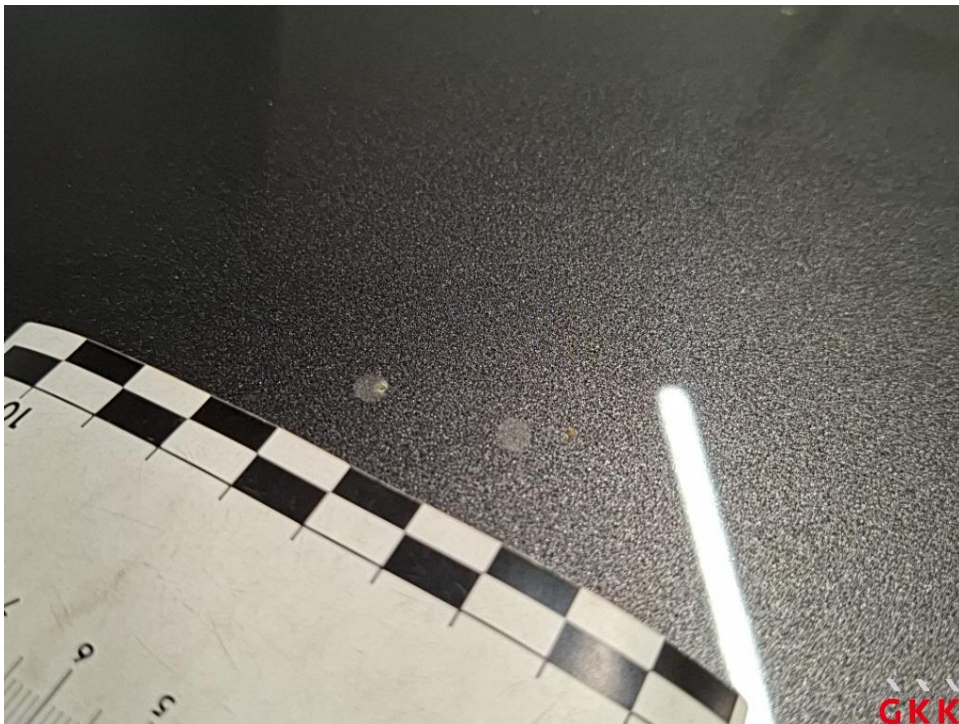
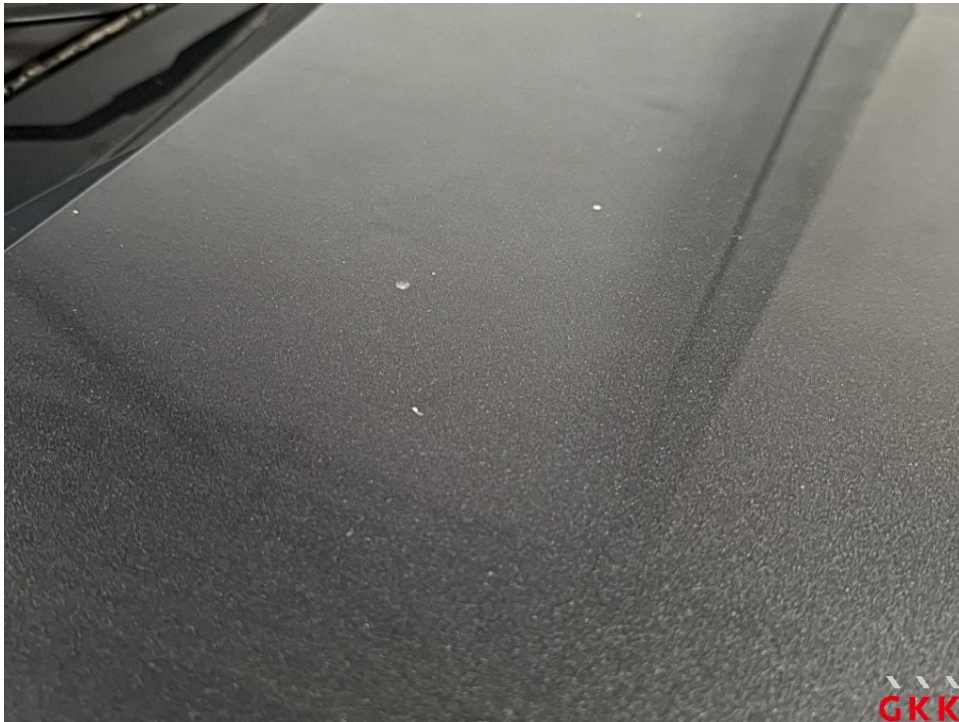
| <b>Front</b> (Angaben ohne MwSt.) | Reparaturkosten | MW |
|---|---|---|
| Fahrzeug außen, Anhaftungsspuren, aufbereiten (Bild 33, Bild 34, Bild 35) | 159,52 € | 159,52 € |

Bild 33 Fahrzeug, außen, Anhaftungsspuren, aufbereiten

Bild 34 Fahrzeug, außen, Anhaftungsspuren, aufbereiten

Bild 35 Fahrzeug, außen, Anhaftungsspuren, aufbereiten

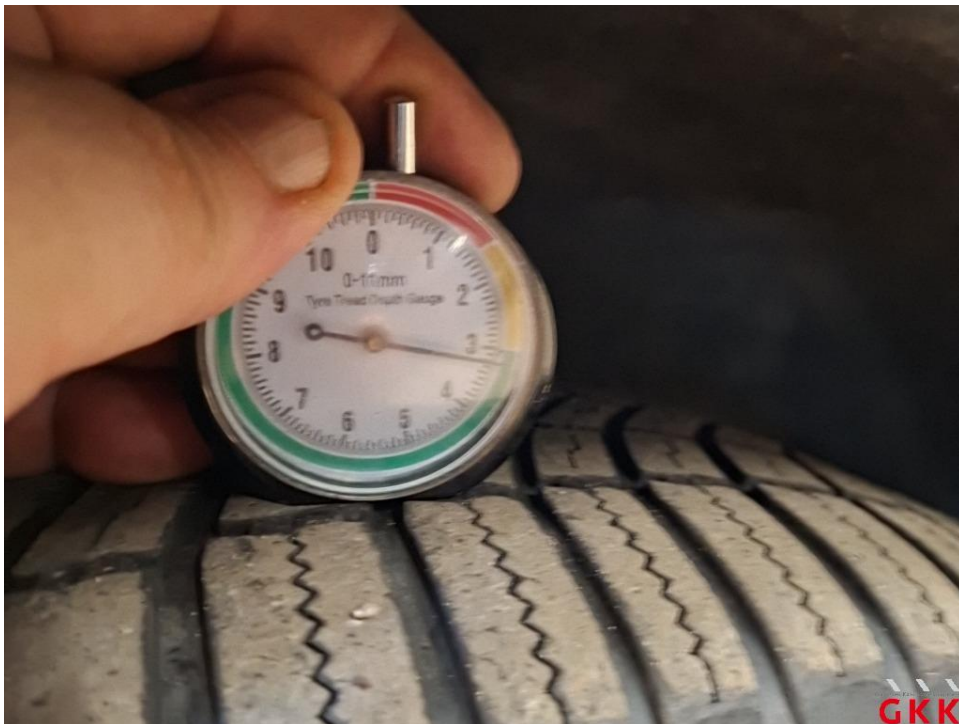
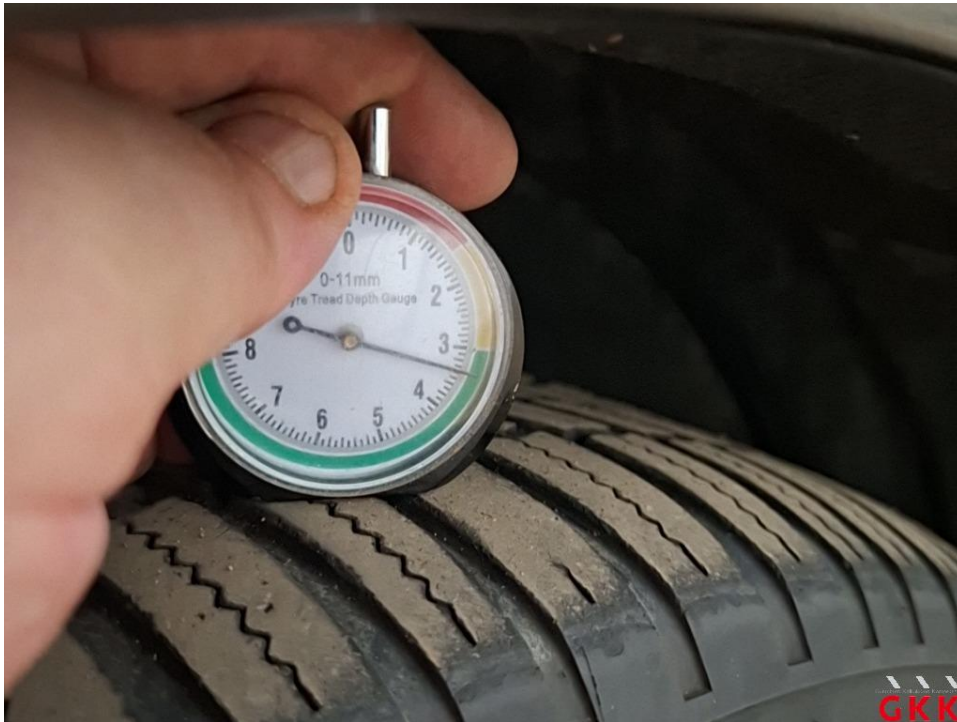
| <b>Front</b> (Angaben ohne MwSt.) | Reparaturkosten | MW |
|---|---|---|
| Reifen vorn links und rechts, Untermaß, ersetzen (Bild 36, Bild 37) | 390,24 € | 390,24 € |

Bild 36 Reifen, vorn links und rechts, Untermaß, ersetzen

Bild 37 Reifen, vorn links und rechts, Untermaß, ersetzen

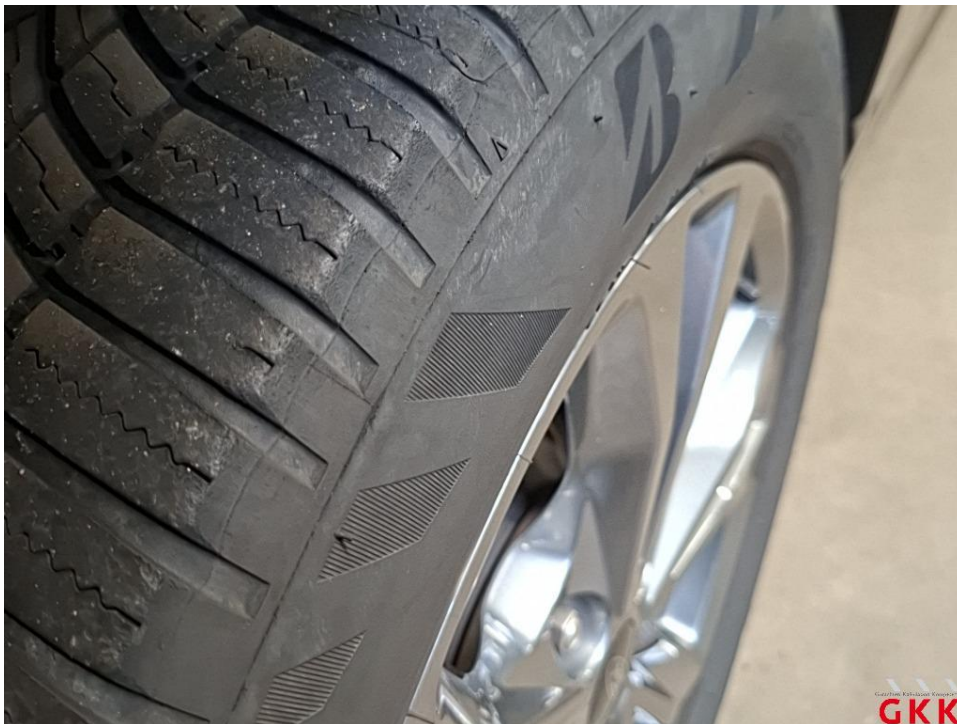
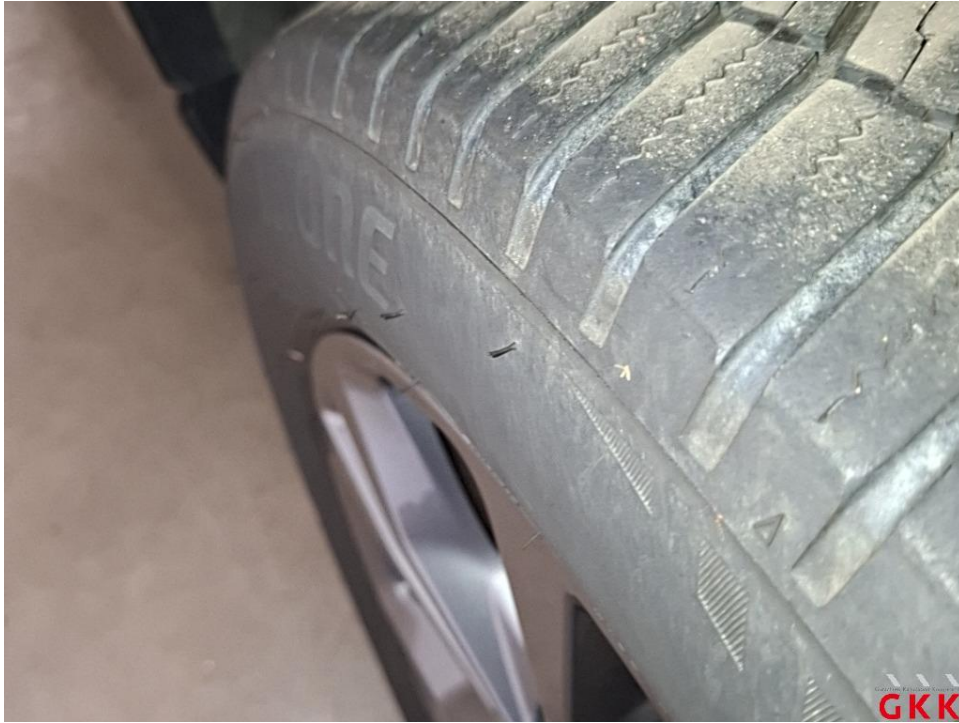
| <b>Front</b> (Angaben ohne MwSt.) | Reparaturkosten | MW |
|---|---|---|
| Reifen hinten links und rechts, einseitig abgefahren, ersetzen (Bild 38, Bild 39) | 390,24 € | 390,24 € |

Bild 38 Reifen, hinten links und rechts, einseitig abgefahren, ersetzen

Bild 39 Reifen, hinten links und rechts, einseitig abgefahren, ersetzen
