## Zustandsbericht

| Berichtsnummer : | 0000000926596-DE968 | | |

#### Hyundai Kona (OS)(2017->) Edition 30+ Elektro 2WD

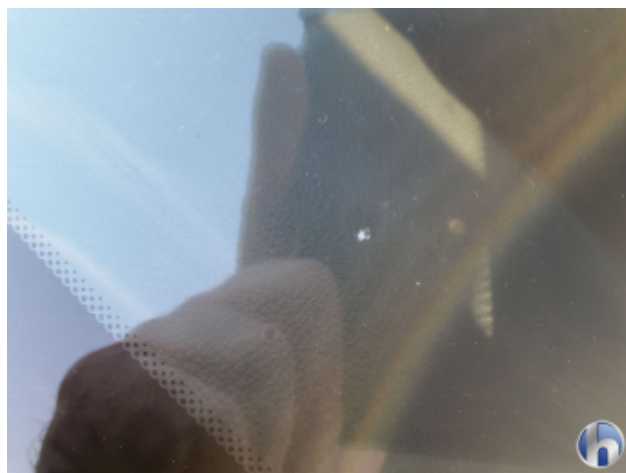
| | Bauteil | Schaden | Rep.-Art |
|---|---|---|---|
| 1. | Windschutzscheibe | Steinschlag | Smart Repair |

1. Windschutzscheibe  
Steinschlag - Smart Repair

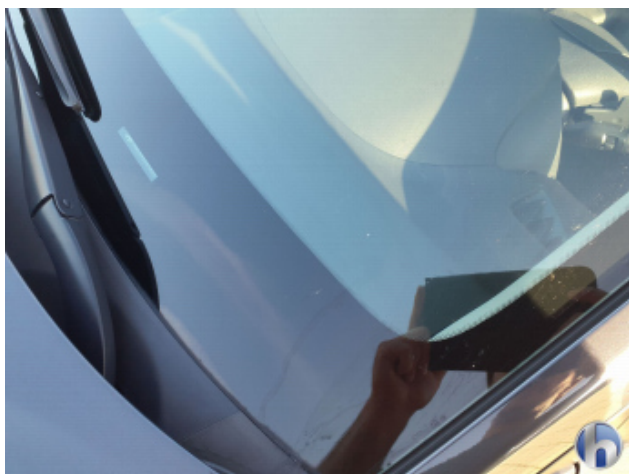
1. Windschutzscheibe  
Steinschlag - Smart Repair

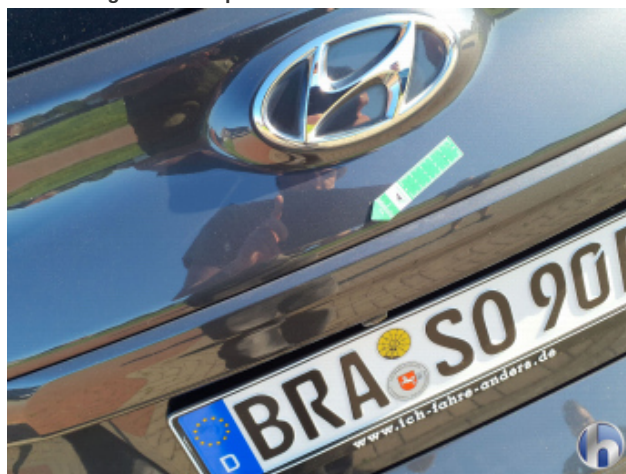
| | Bauteil | Schaden | Rep.-Art |
|---|---|---|---|
| 2. | Heckdeckel | Kratzer | Smart Repair |

2. Heckdeckel  
Kratzer - Smart Repair

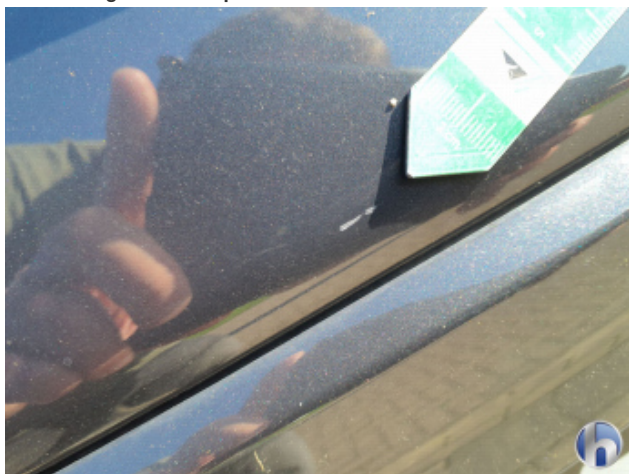
2. Heckdeckel  
Kratzer - Smart Repair

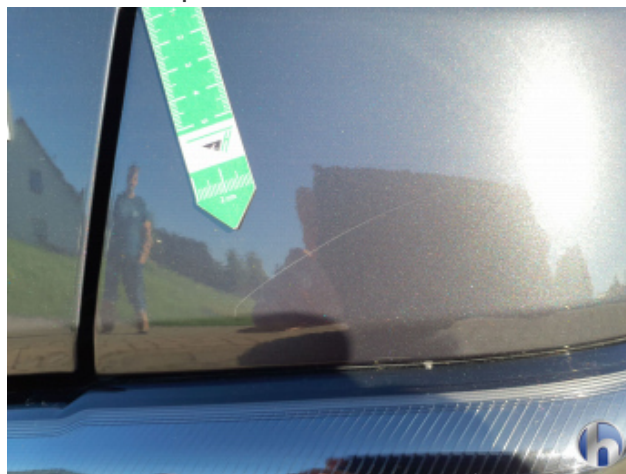
| | Bauteil | Schaden | Rep.-Art |
|---|---|---|---|
| 3. | Seitenwand - Hinten - Rechts | Kratzer | Smart Repair |

3. Seitenwand - Hinten - Rechts  
Kratzer - Smart Repair

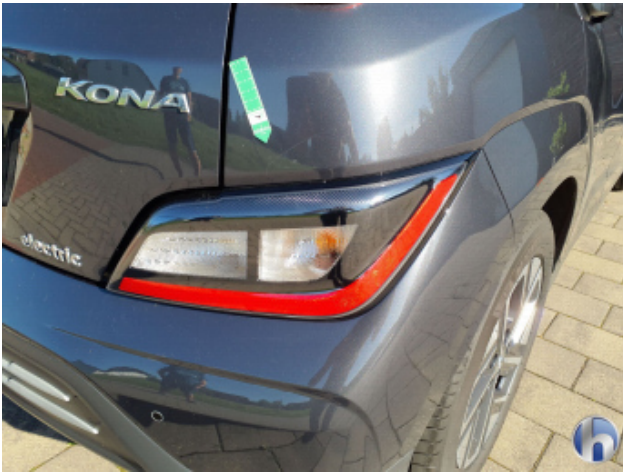
3. Seitenwand - Hinten - Rechts  
Kratzer - Smart Repair

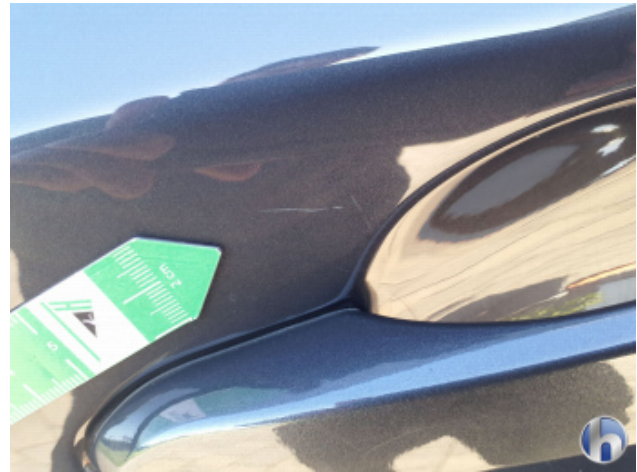
| | Bauteil | Schaden | Rep.-Art |
|---|---|---|---|
| 4. | Tür Hinten - Links | Kratzer | Smart Repair |

4. Tür Hinten - Links  
Kratzer - Smart Repair

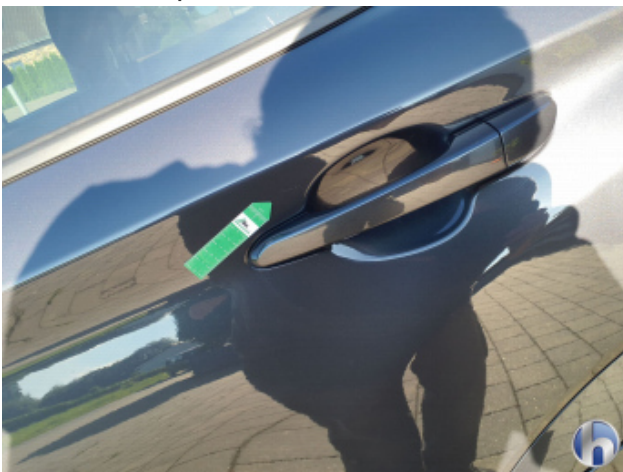
4. Tür Hinten - Links  
Kratzer - Smart Repair

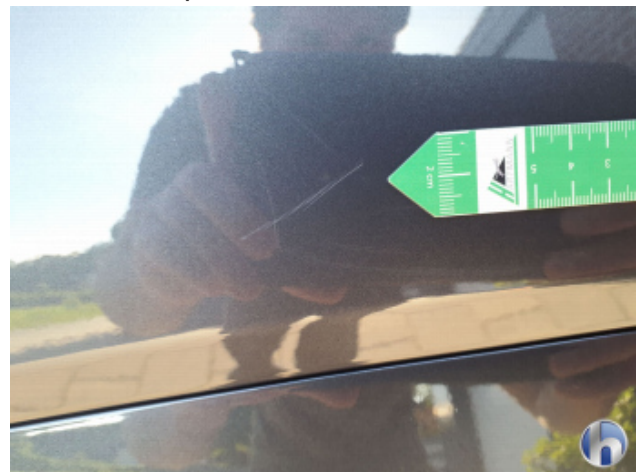
| | Bauteil | Schaden | Rep.-Art |
|---|---|---|---|
| 5. | Seitenwand - Hinten - Links | Kratzer | Smart Repair |

5. Seitenwand - Hinten - Links  
Kratzer - Smart Repair

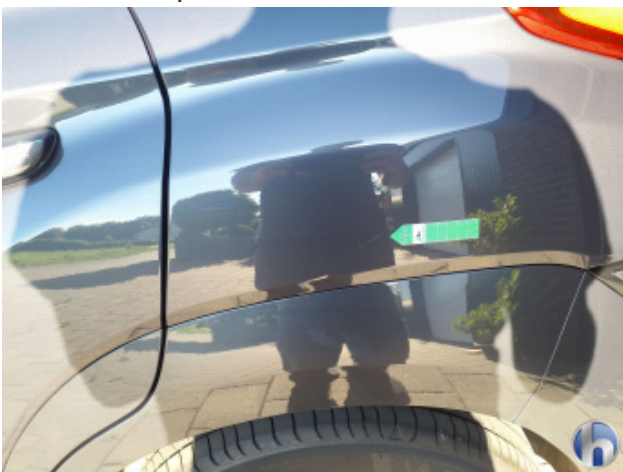
5. Seitenwand - Hinten - Links  
Kratzer - Smart Repair
