# Zustandsbericht

Protokollnummer: 46466255  
Auftrags-Nr / Referenz: 52105692  
Besichtigungsdatum: 30.06.2026

| Hersteller / Modell | MAXUS T90 EV (89 kWh) Elite | | |

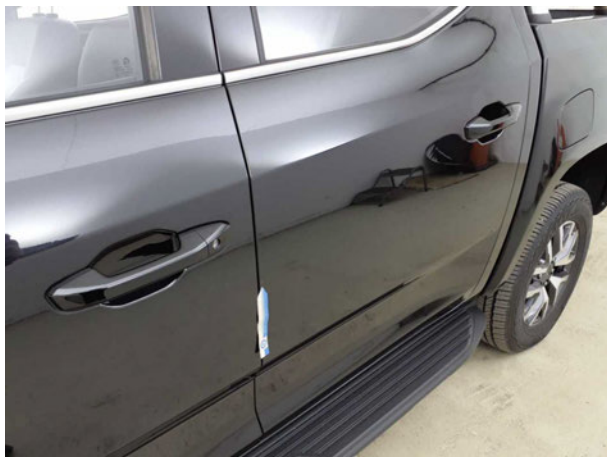
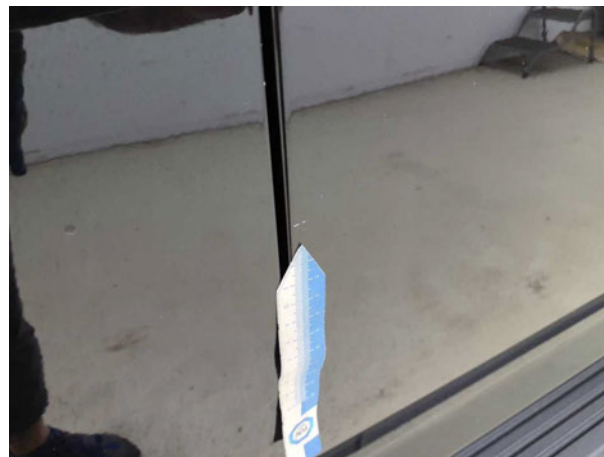
| Nr. | Bauteilgruppe | Beschreibung |
|---|---|---|
| 1 | Tür hinten links | Tür - Kratzer - Smart Repair |

**Beschädigung #1:** Tür hinten links: Tür - Kratzer - Smart Repair

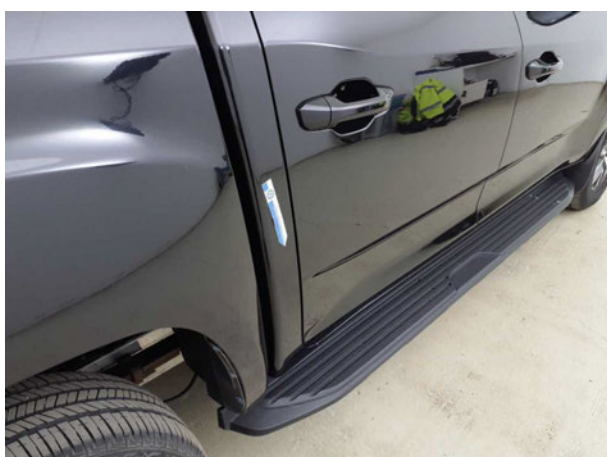
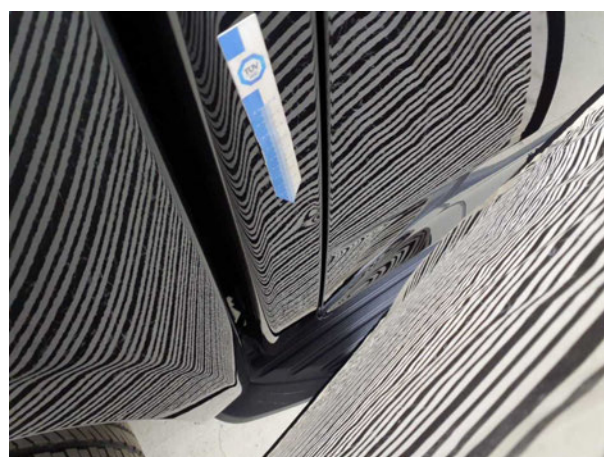
| Nr. | Bauteilgruppe | Beschreibung |
|---|---|---|
| 2 | Karosserie | C-Säule rechts - Delle(n) - Smart Repair |

**Beschädigung #2:** Karosserie: C-Säule rechts - Delle(n) - Smart Repair

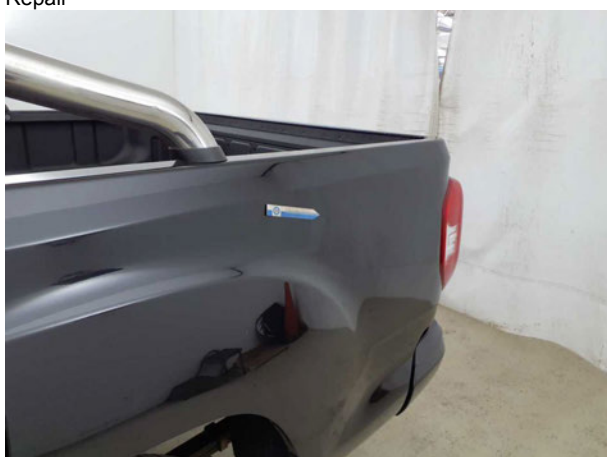
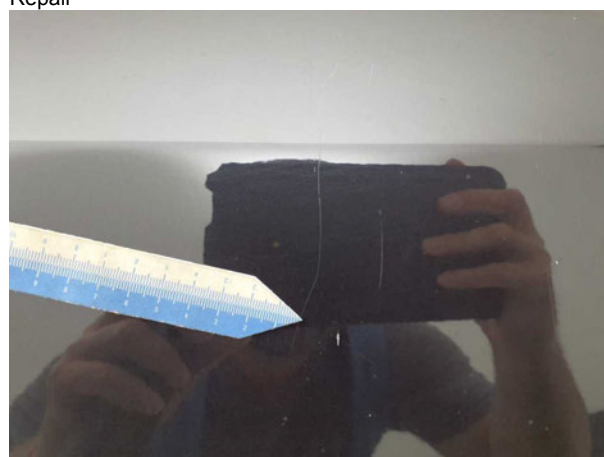
| Nr. | Bauteilgruppe | Beschreibung |
|---|---|---|
| 3 | Seitenwand links | Seitenwand - Kratzer - Smart Repair |

**Beschädigung #3:** Seitenwand links: Seitenwand - Kratzer - Smart Repair

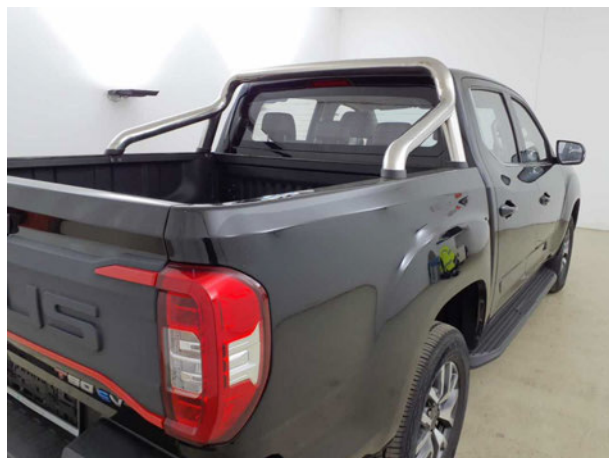
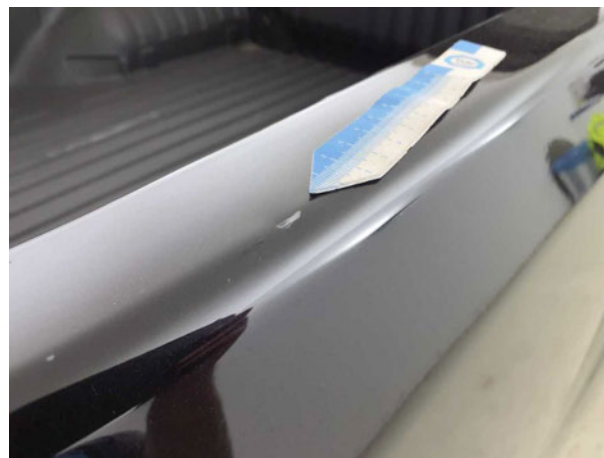
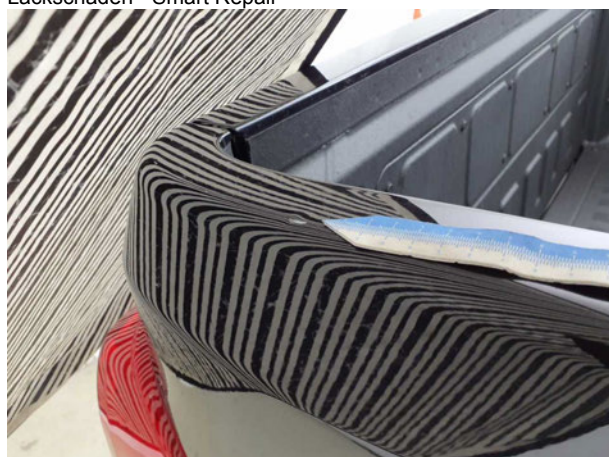
| Nr. | Bauteilgruppe | Beschreibung |
|---|---|---|
| 5 | Seitenwand rechts | Seitenwand - Delle / Lackschaden - Smart Repair |

**Beschädigung #5:** Seitenwand rechts: Seitenwand - Delle / Lackschaden - Smart Repair

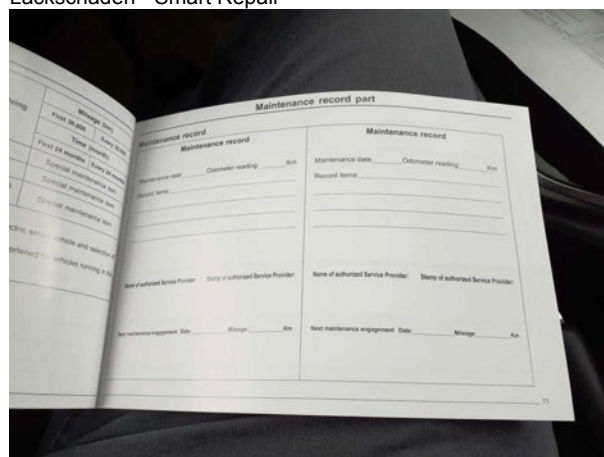
| Nr. | Bauteilgruppe | Beschreibung |
|---|---|---|
| 6 | Sonstiges | Inspektion/Wartung - kein Nachweis - durchführen |

**Beschädigung #6:** Sonstiges: Inspektion/Wartung - kein Nachweis - durchführen

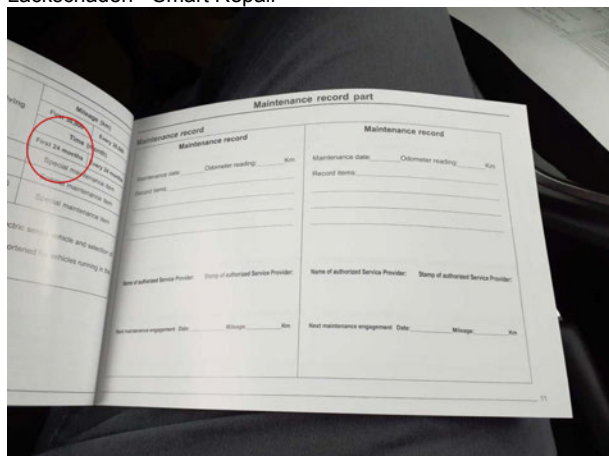
| Nr. | Bauteilgruppe | Beschreibung |
|---|---|---|
| 7 | Unterlagen | Serviceheft (Intervall überzogen/ Nachweis fehlt) - entspricht nicht den Leasingvorgaben - Wertminderung |

**Beschädigung #7:** Unterlagen: Serviceheft (Intervall überzogen/ Nachweis fehlt) - entspricht nicht den Leasingvorgaben -
