## Zustandsbericht

<b>Kunde :</b>	<b>Allane SE HCBE</b>	<b>Amtl. Kennzeichen :</b>	<b>HO-NI 310</b>
<b>Berichtsnummer :</b>	<b>0000000925064-DE968</b>		
<b>Referenznummer:</b>	<b>31194923</b>

#### Kia XCeed (2019->) Xdition

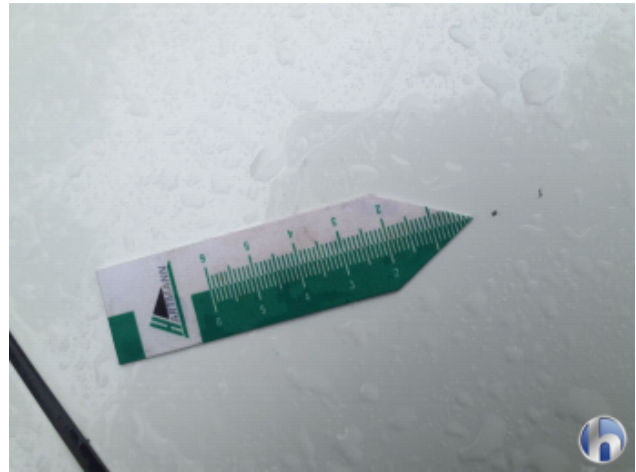
1. Motorhaube  
Gebrauchsspuren - Ohne Reparatur

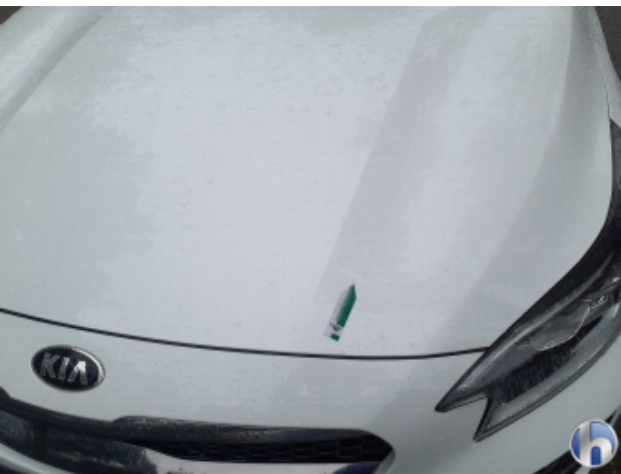
1. Motorhaube  
Gebrauchsspuren - Ohne Reparatur

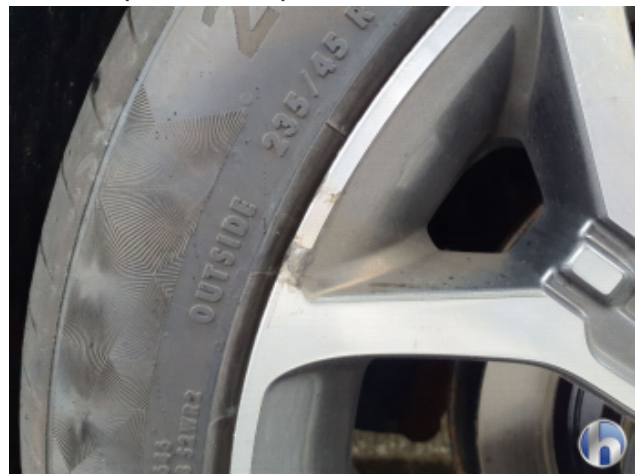
2. Felge Hinten - Links  
Kratzer - Smart Repair

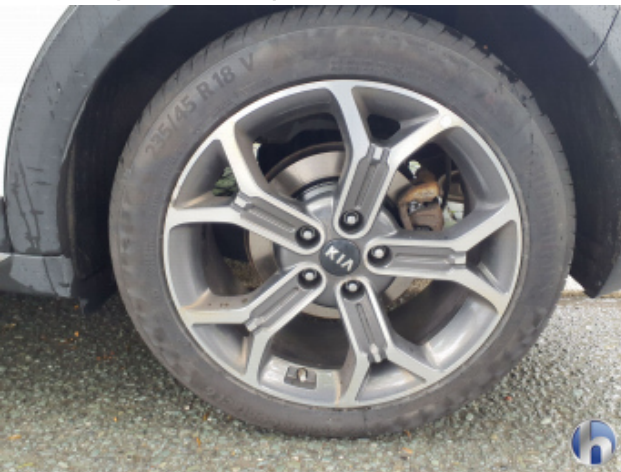
2. Felge Hinten - Links  
Kratzer - Smart Repair

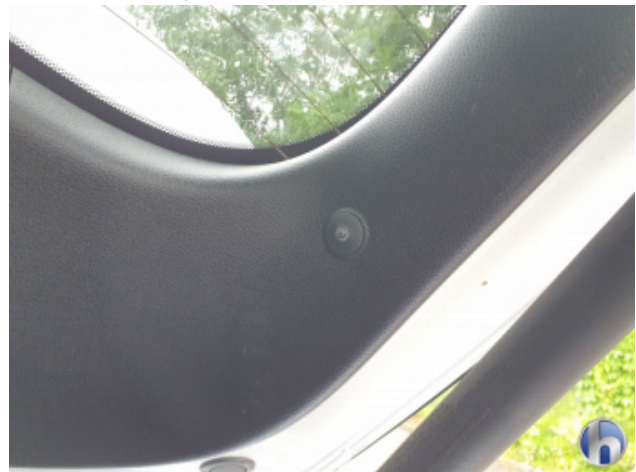
3. Verkleidung  
Fehlt - Erneuern

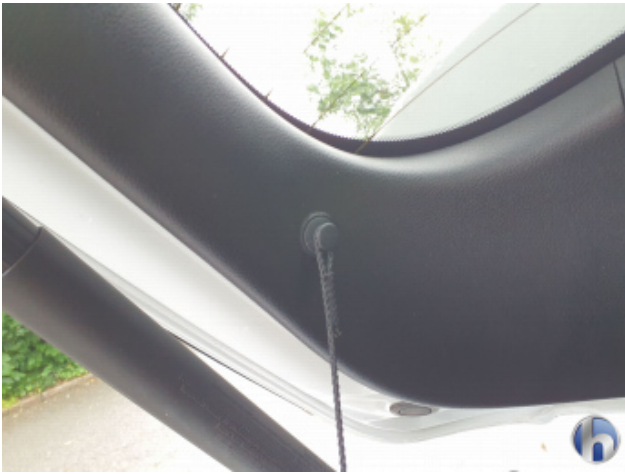
3. Verkleidung  
**Fehlt - Erneuern**
