| <b>Modell:</b> | Q5 |

# Zustandsbericht

- Protokoll der Fahrzeugbewertung -

Berichts-Nr: 10638548  
vom: 20.05.2026

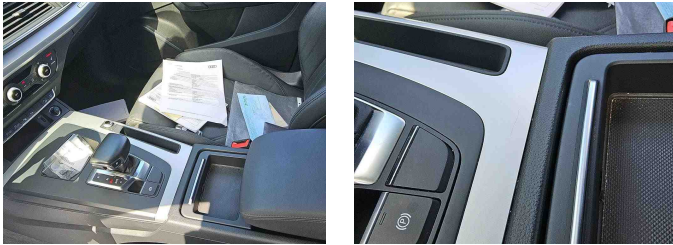
| Nr | Bauteil | Schadensbeschreibung | Reparaturempfehlung |
|---|---|---|---|
| 1 | Mittelkonsole | Kratzer | Akzeptabel (Gebrauchsspur) |

#### 1 - Mittelkonsole - Kratzer - Akzeptabel (Gebrauchsspur)

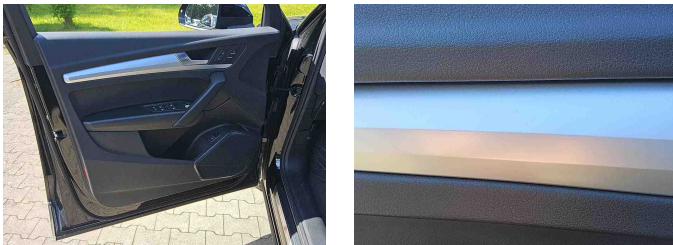
| Nr | Bauteil | Schadensbeschreibung | Reparaturempfehlung |
|---|---|---|---|
| 2 | Türverkleidung vorne links | Kratzer | Akzeptabel (Gebrauchsspur) |

#### 2 - Türverkleidung vorne links - Kratzer - Akzeptabel (Gebrauchsspur)

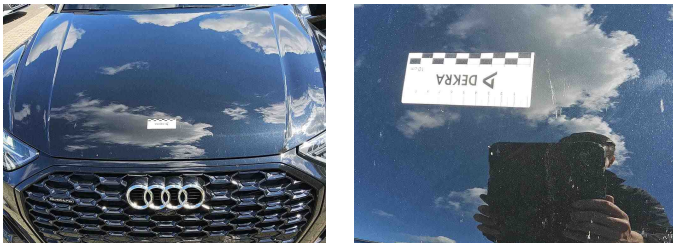
| Nr | Bauteil | Schadensbeschreibung | Reparaturempfehlung |
|---|---|---|---|
| 3 | Motorhaube | Steinschlag | Akzeptabel (Gebrauchsspur) |

#### 3 - Motorhaube - Steinschlag - Akzeptabel (Gebrauchsspur)

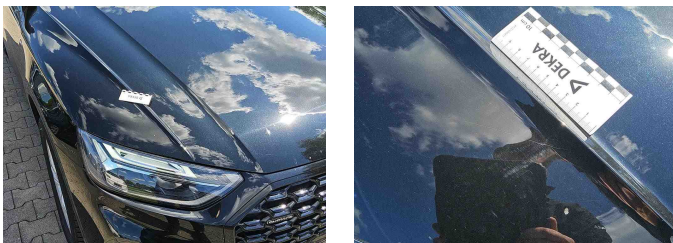
| Nr | Bauteil | Schadensbeschreibung | Reparaturempfehlung |
|---|---|---|---|
| 4 | Motorhaube | Kratzer | Akzeptabel (Gebrauchsspur) |

#### 4 - Motorhaube - Kratzer - Akzeptabel (Gebrauchsspur)

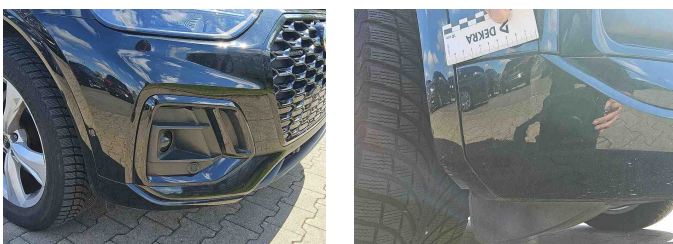
| Nr | Bauteil | Schadensbeschreibung | Reparaturempfehlung |
|---|---|---|---|
| 5 | Stoßfänger vorne | Kratzer | Akzeptabel (Gebrauchsspur) |

#### 5 - Stoßfänger vorne - Kratzer - Akzeptabel (Gebrauchsspur)
