Fahrzeugbeschreibung

Fahrzeug: OPEL Insignia 2.0 Diesel 128kW Business ST Kombi 'Insignia Business'5-türig 1995 ccm 174 PS / 128 KW Diesel 6-Gang Manuell

Zustandsbericht

Besichtigungsdatum: 28.05.2026
Protokollnummer: 45663525
Anlieferungsdatum: 28.05.2026

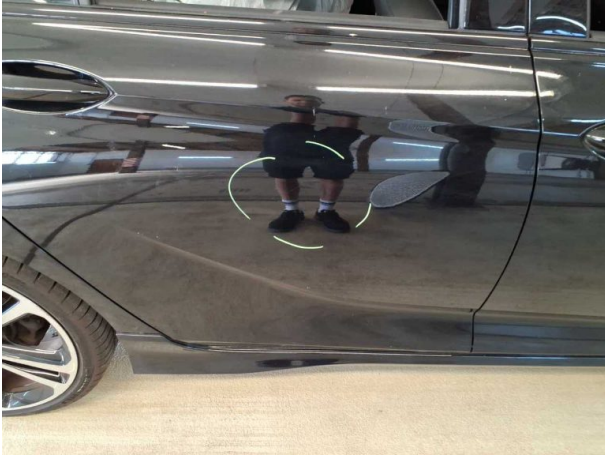
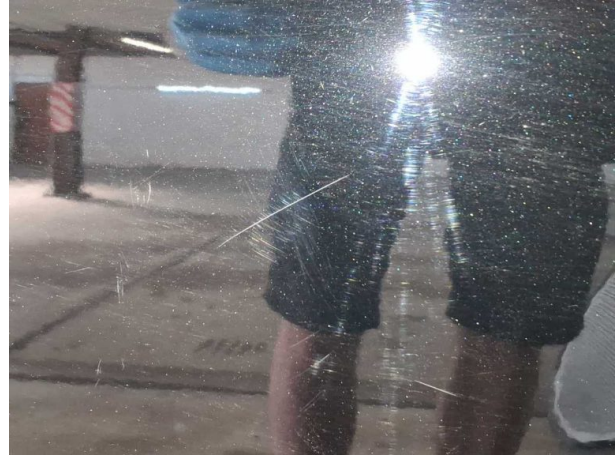
Beschädigung #2: Tür hinten rechts: Tür - Kratzer - auslegen / polieren

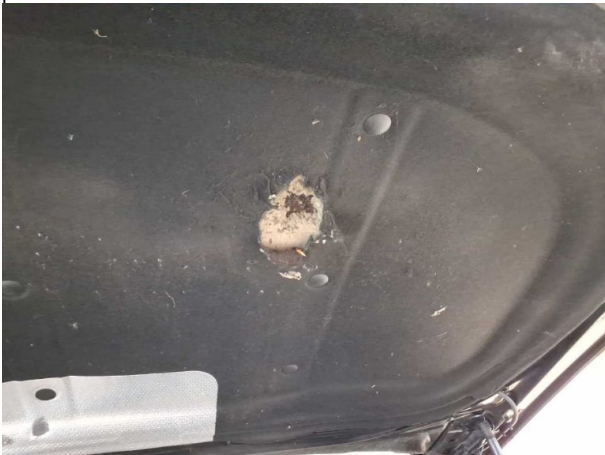
Beschädigung #5: Motorhaube: Dämmmatte - Marderschaden - erneuern

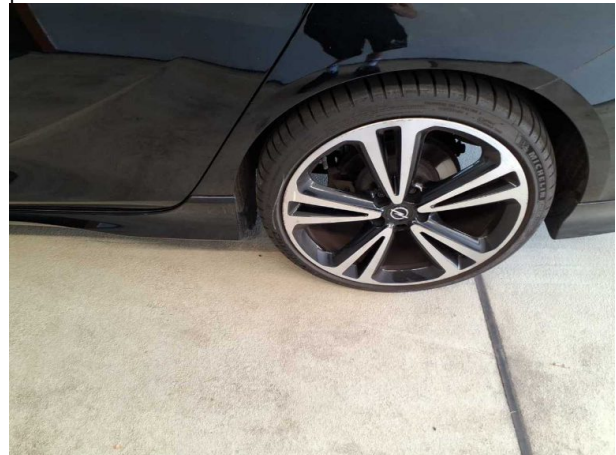
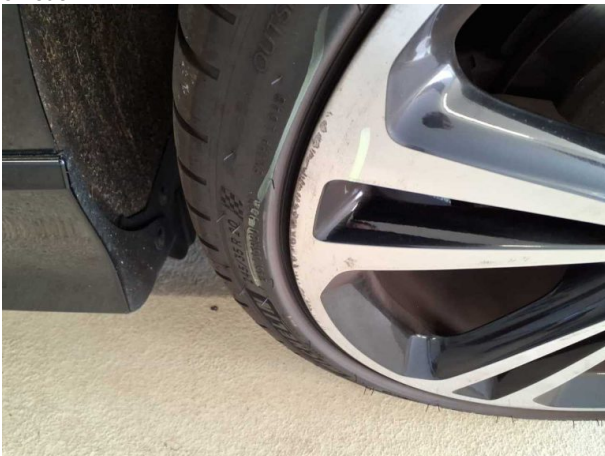
Beschädigung #6: Rad/Reifen: Leichtmetallfelge hinten links - verkratzt / verschürft - Wertminderung

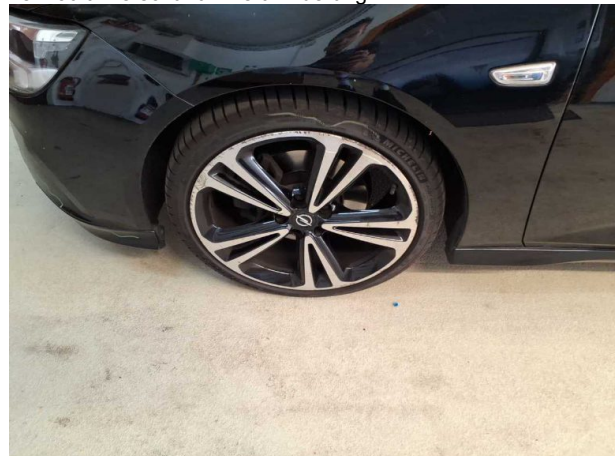
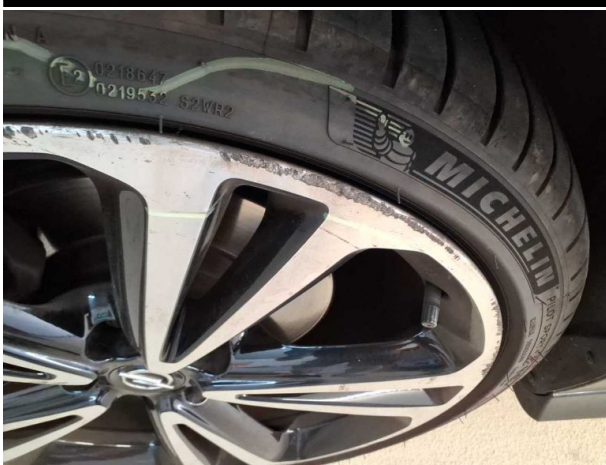
Beschädigung #7: Rad/Reifen: Leichtmetallfelge vorn links - verkratzt / verschürft - Wertminderung

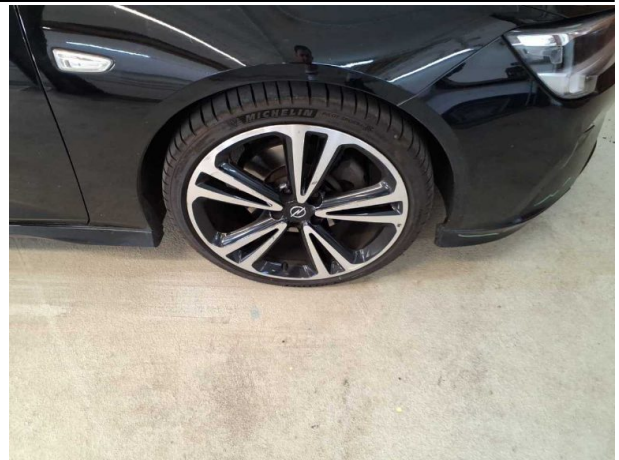
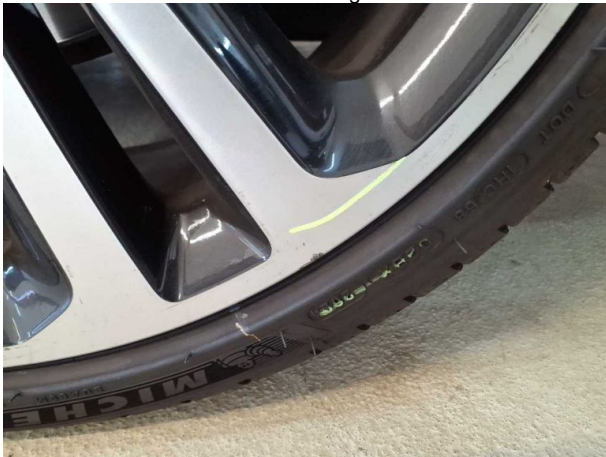
Beschädigung #8: Rad/Reifen: Leichtmetallfelge vorn rechts - verkratzt / verschürft - Wertminderung

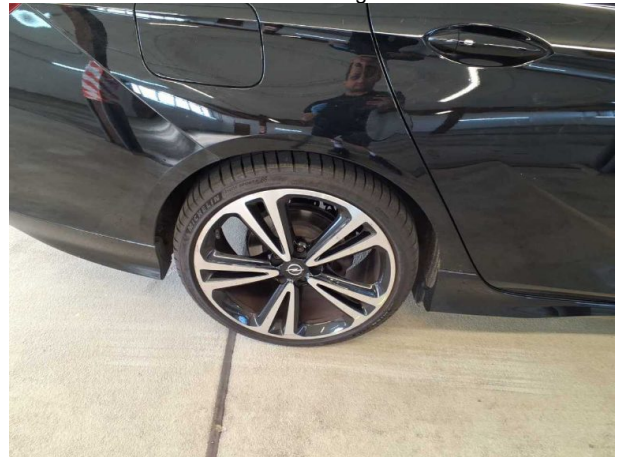
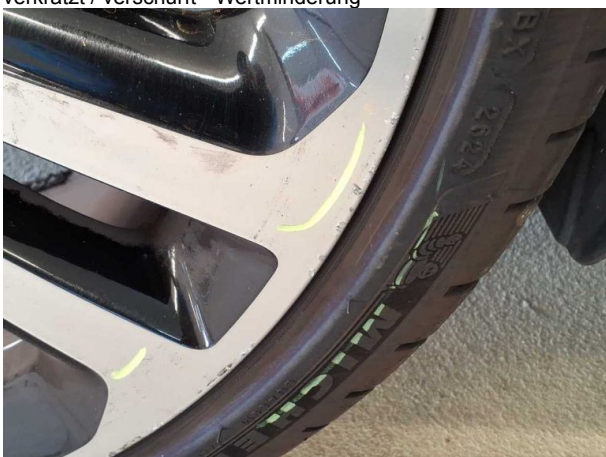
Beschädigung #9: Rad/Reifen: Leichtmetallfelge hinten rechts - verkratzt / verschürft - Wertminderung

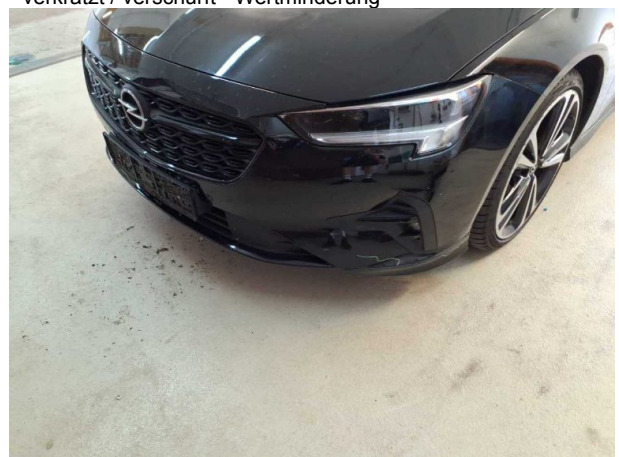
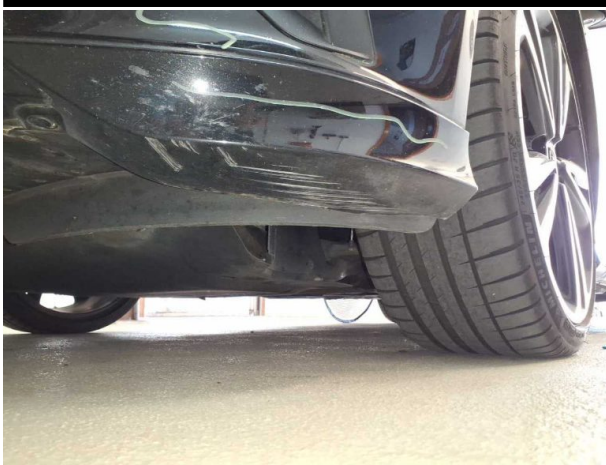
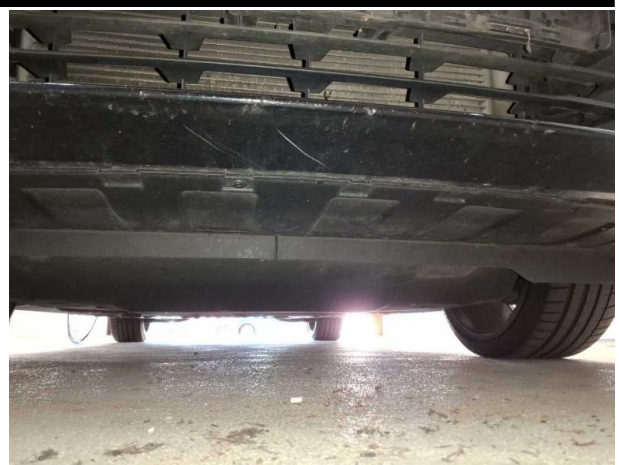
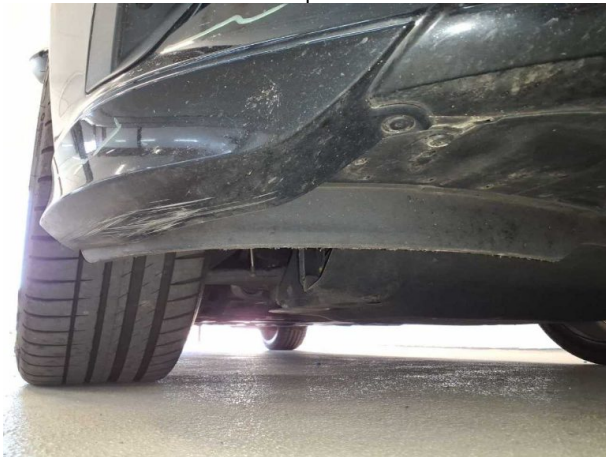
Beschädigung #10: Stossfänger vorn: Stossfänger vorn - verkratzt / verschürft - Smart Repair

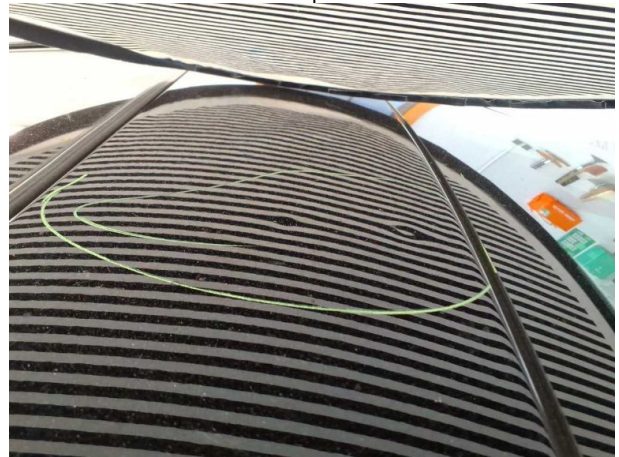
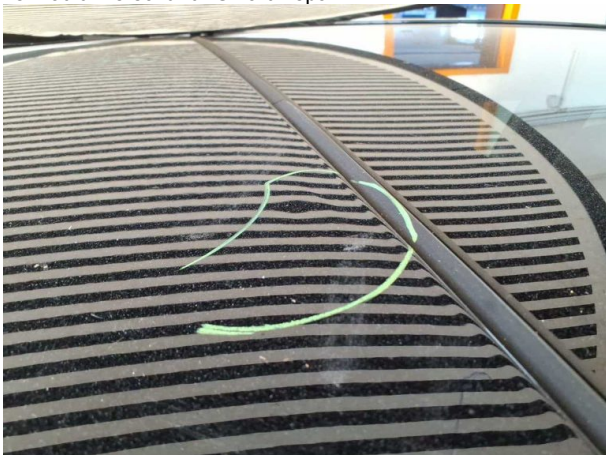
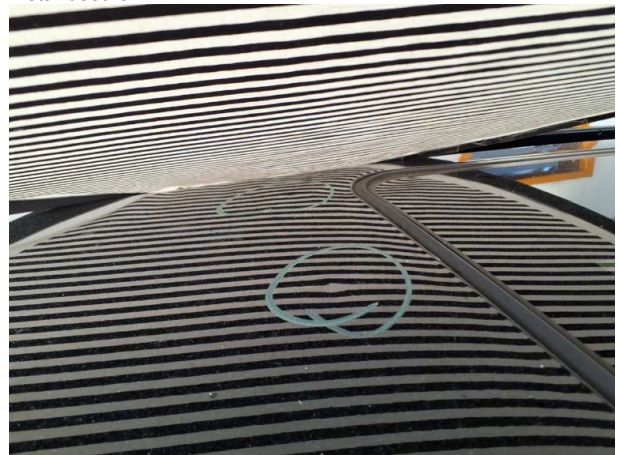
Beschädigung #11: Fahrzeugdach: Dach - Delle(n) - sanft instandsetzen

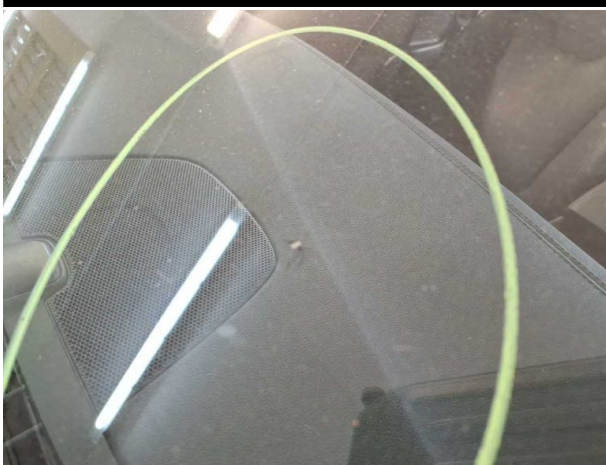
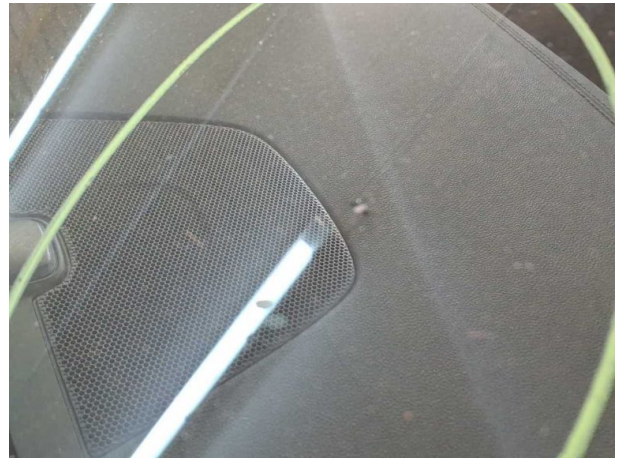
Beschädigung #12: Verglasung: Frontscheibe - Steinschlag - erneuern

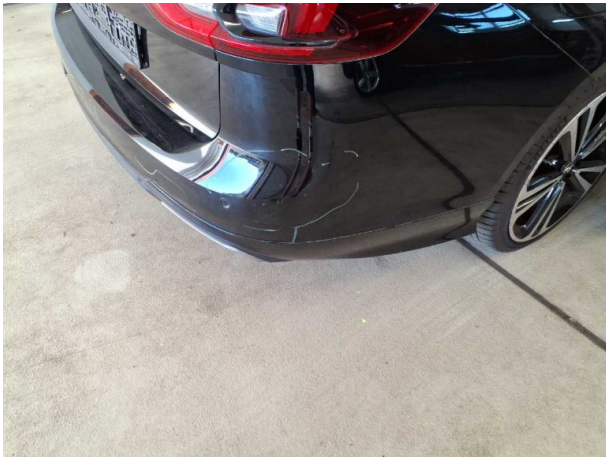
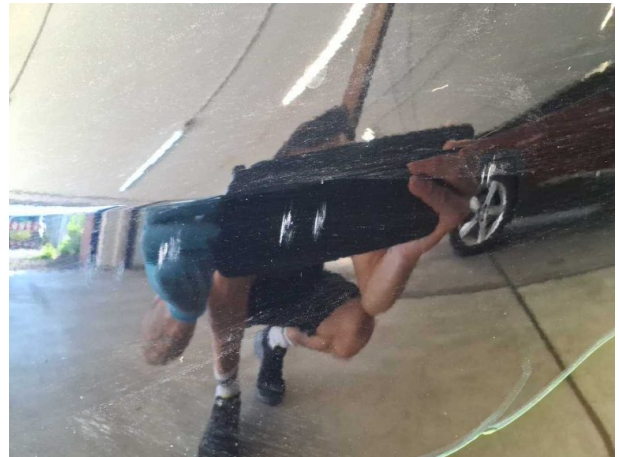
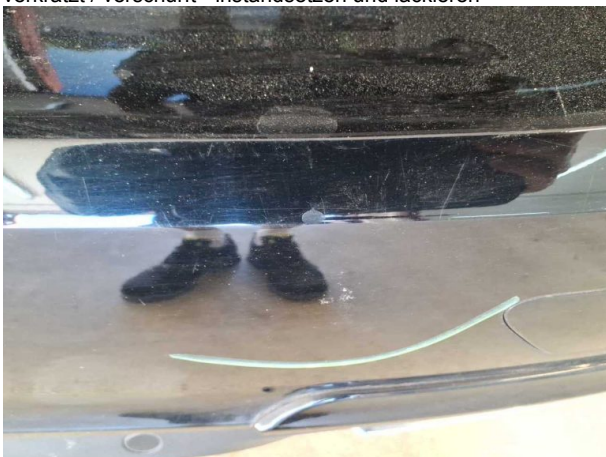
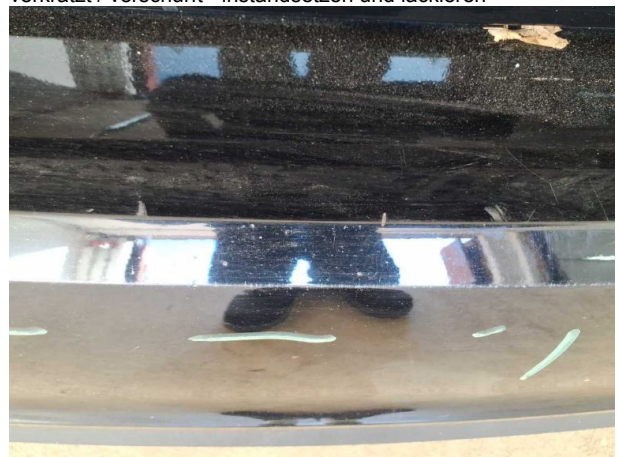
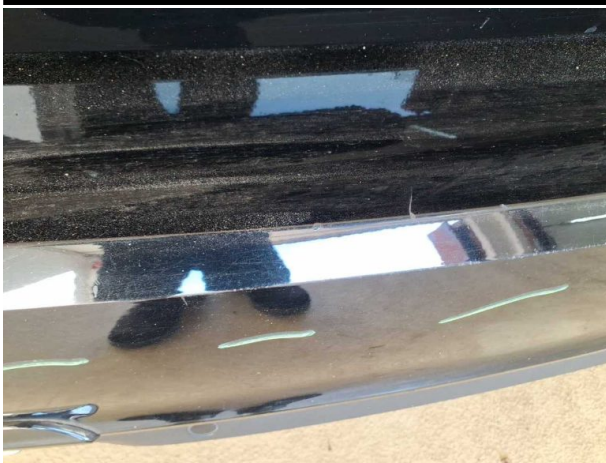
Beschädigung #13: Stossfänger hinten: Stossfänger hinten - verkratzt / verschürft - instandsetzen und lackieren

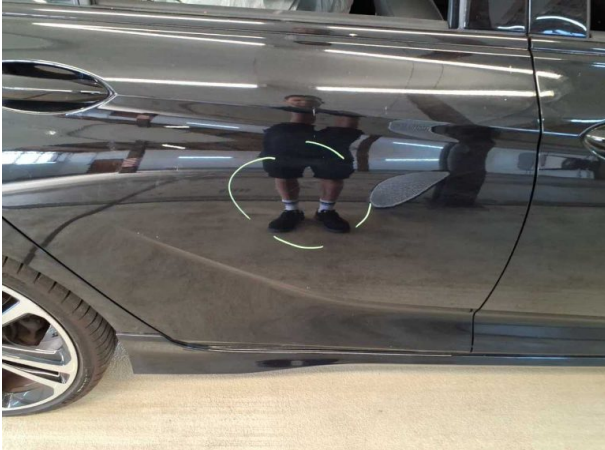
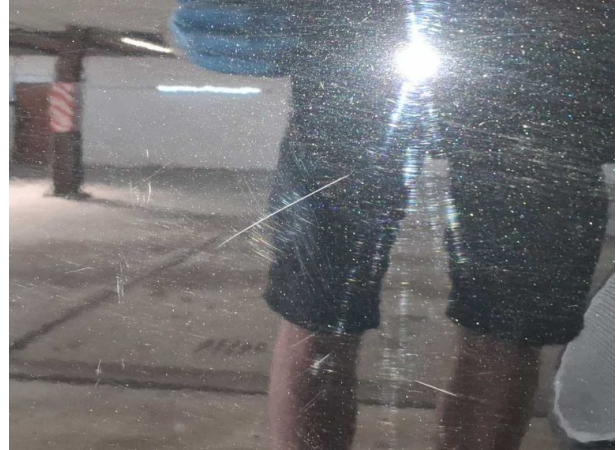
Damage #2: Door - rear right side: Door - Scratch(es) - Cover / polish

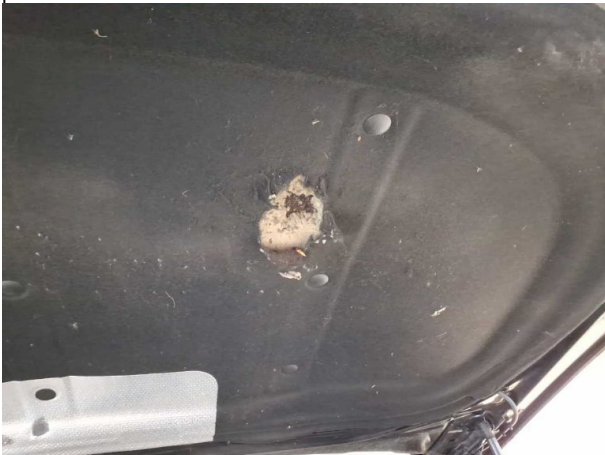
Damage #5: Bonnet: Insulation lining - Damage caused by marte... rodent - Replace

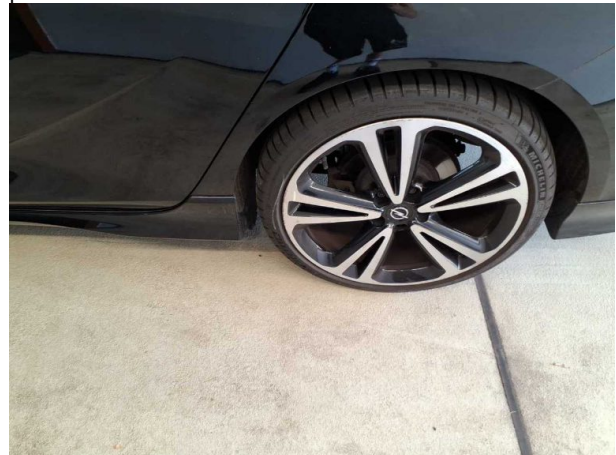
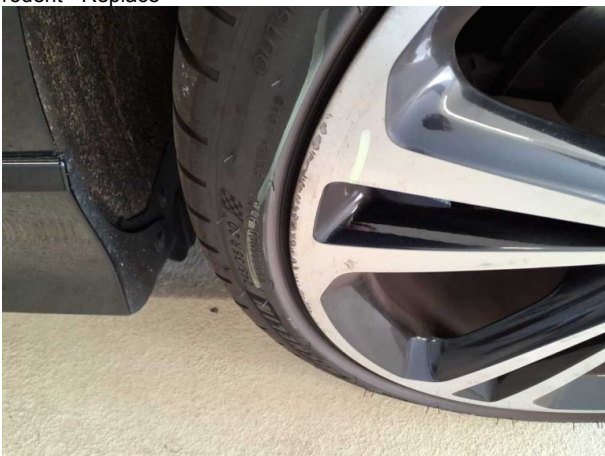
Damage #6: Wheel / tyres: Alloy rim - rear left side - Scratched - Loss in value

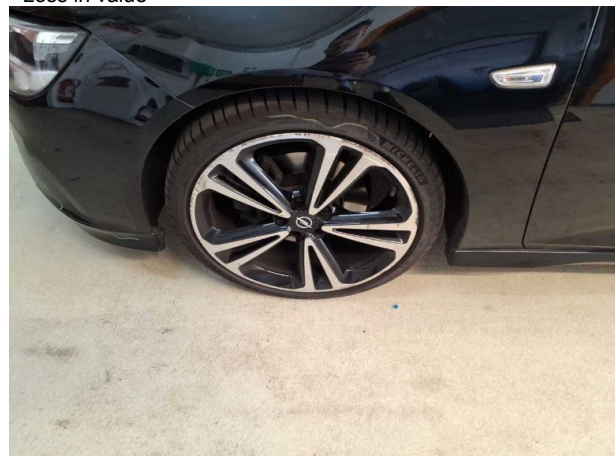
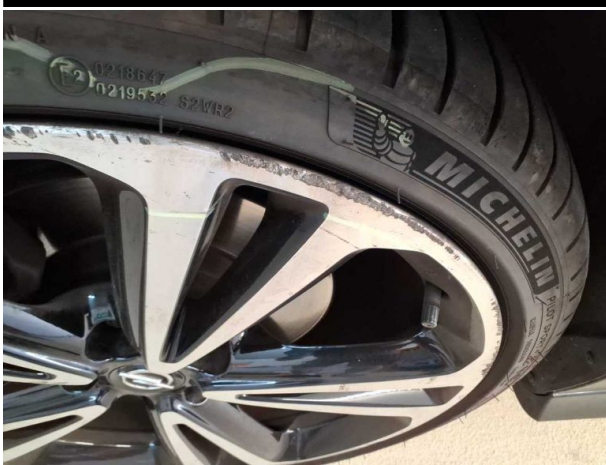
Damage #7: Wheel / tyres: Alloy rim - front left side - Scratched - Loss in value

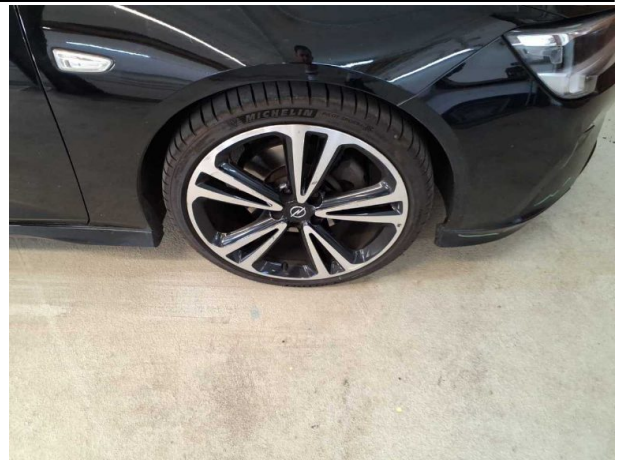
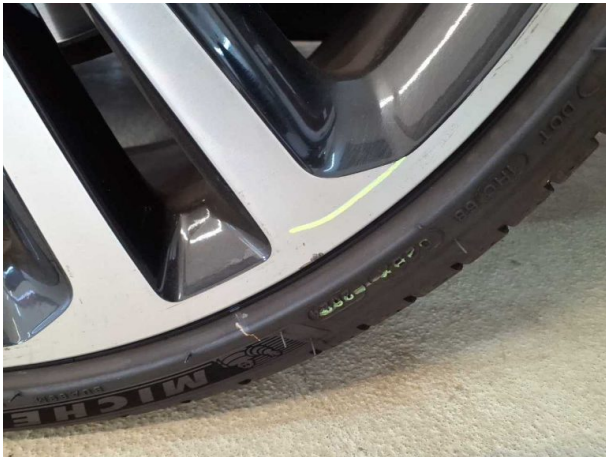
Damage #8: Wheel / tyres: Alloy rim - front right side - Scratched - Loss in value

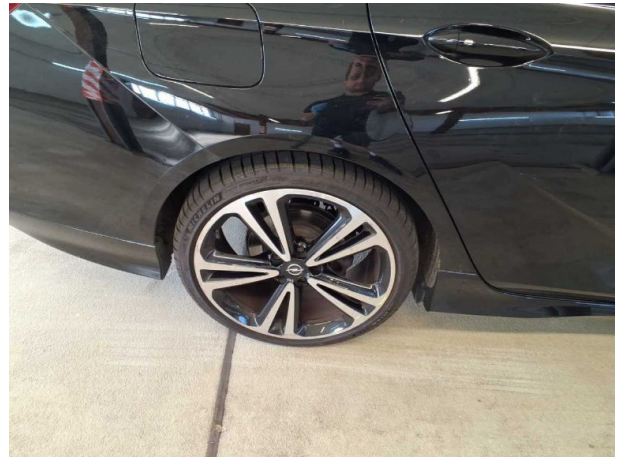
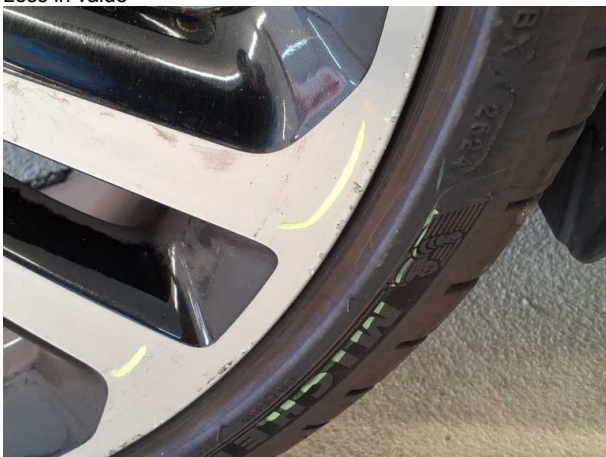
Damage #9: Wheel / tyres: Alloy rim - rear right side - Scratched - Loss in value

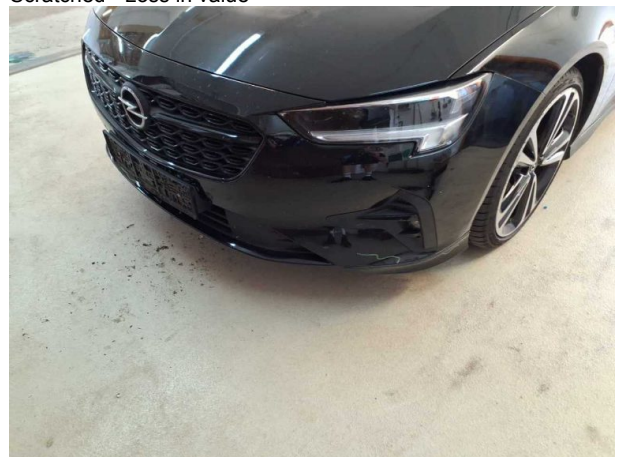
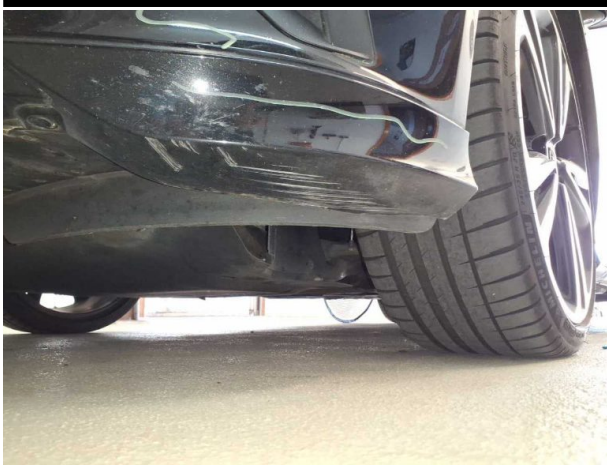
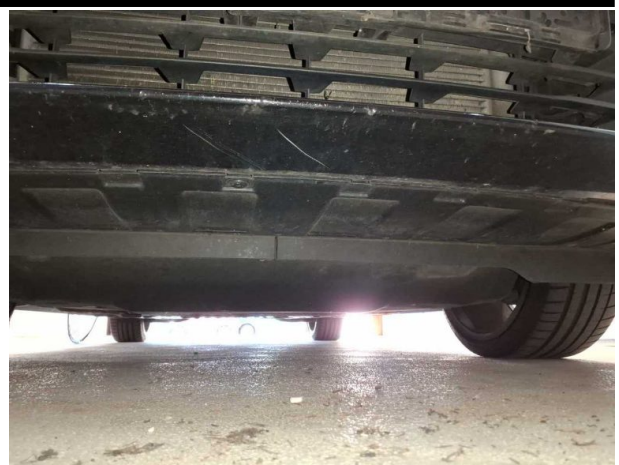
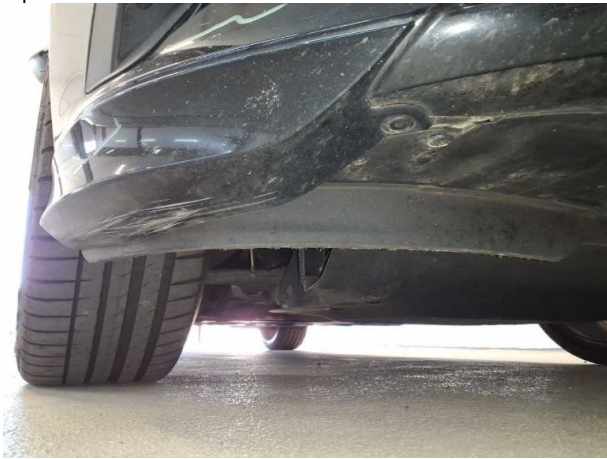
Damage #10: Front bumper: Front bumper - Scratched - Smart repair

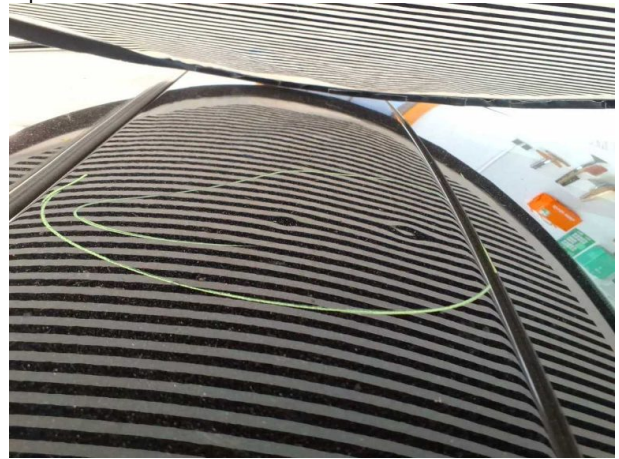
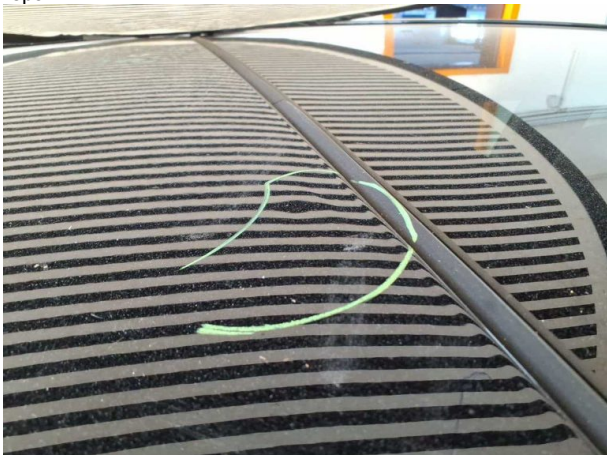
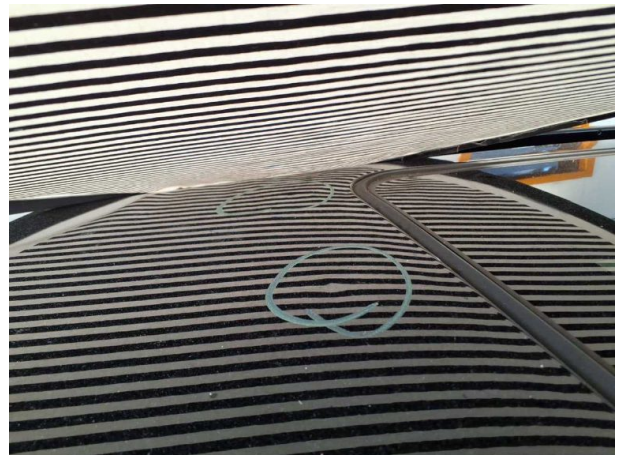
Damage #11: Roof: Roof - dent(s) - Smooth repair work

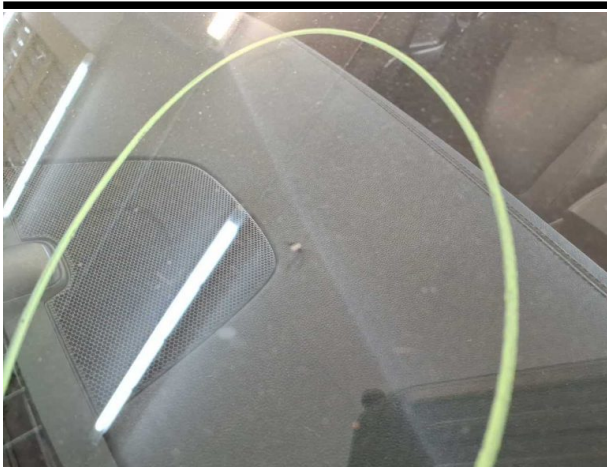
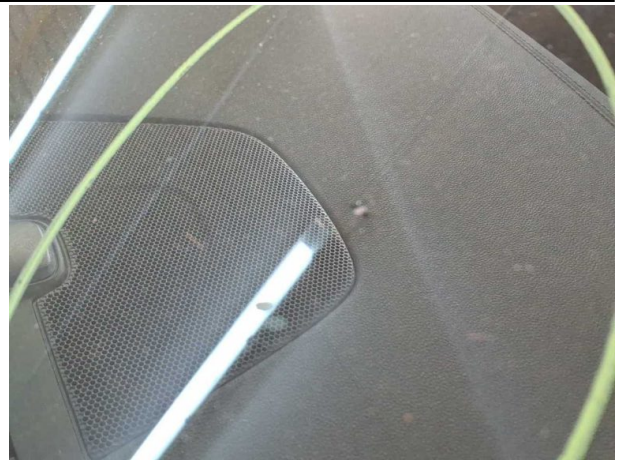
Damage #12: Vehicle glazing: Windscreen - Stone chips - Replace

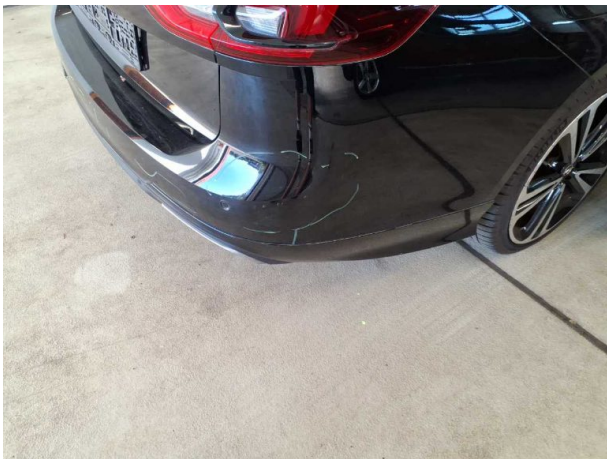
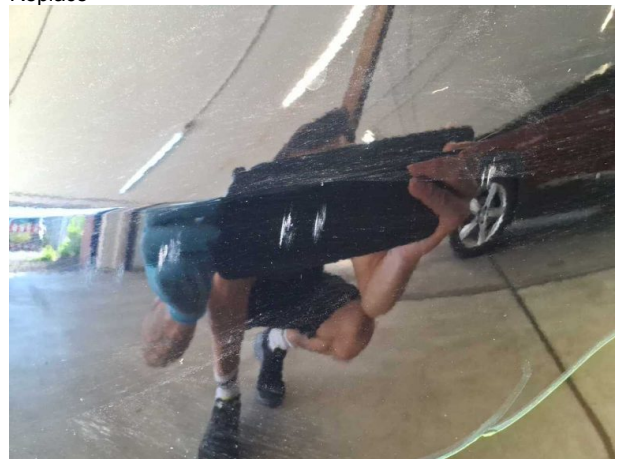
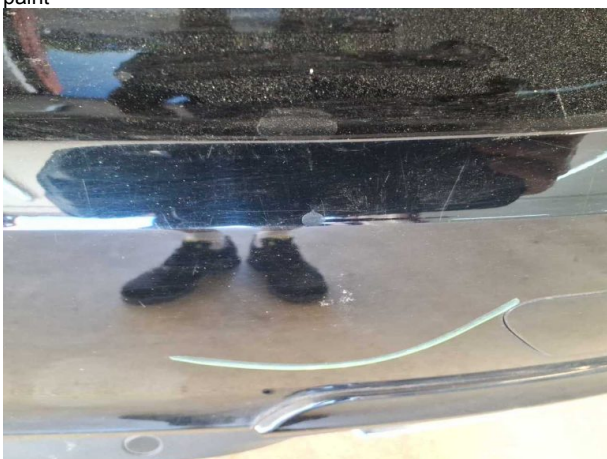
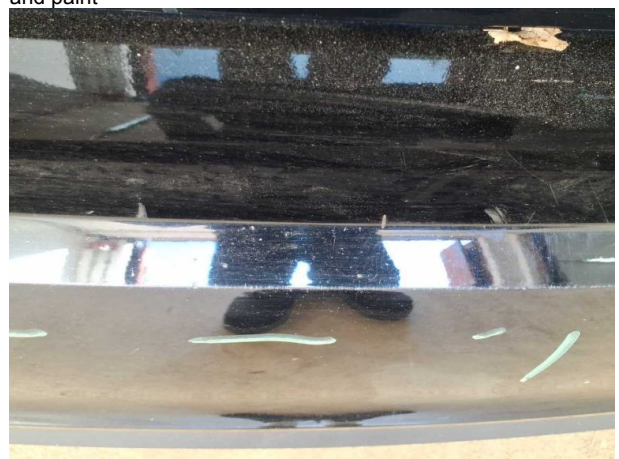
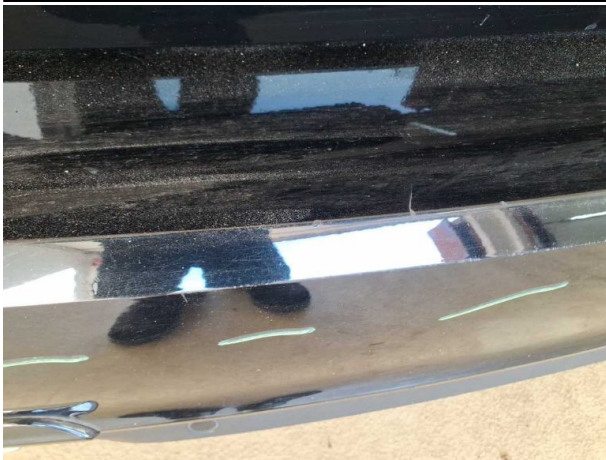
Damage #13: Rear bumper: Rear bumper - Scratched - Repair and paint
