## Zustandsbericht

| Berichtsnummer : | 0000000925170-DE968 | | |

#### Kia EV6 (CV)(2021->) GT 4WD

| Fahrzeug-Ident.-Nr.: | KNAC581EPP5125241 | Laufleistung abgelesen: | 77250 km |

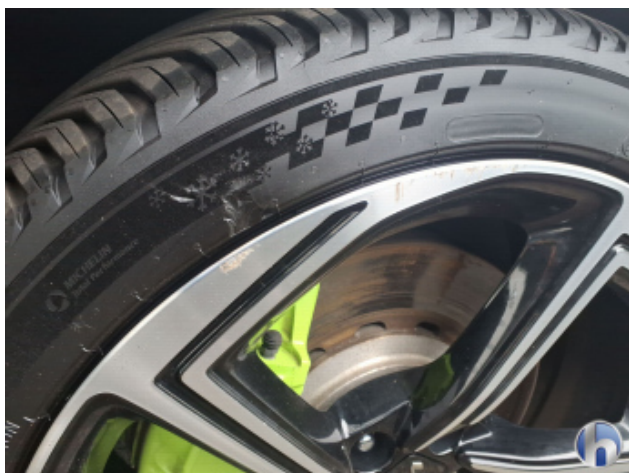
| | Bauteil | Schaden | Rep.-Art |
|---|---|---|---|
| 1. | Felge Vorne - Links | Kratzer | Smart Repair |

1. Felge Vorne - Links  
**Kratzer - Smart Repair**

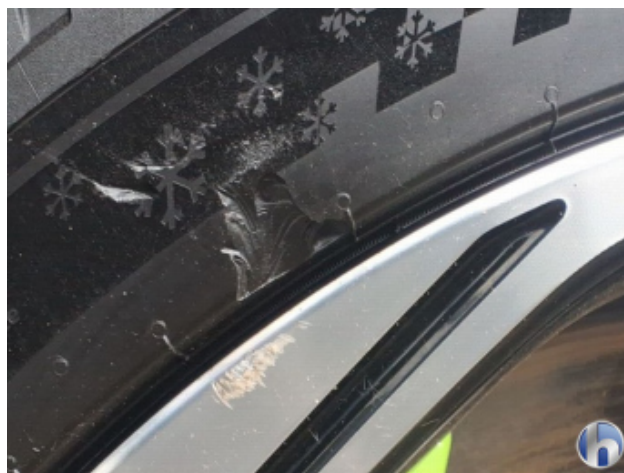
| | Bauteil | Schaden | Rep.-Art |
|---|---|---|---|
| 2. | Reifen Vorne - Links | Beschädigt | Erneuern |

2. Reifen Vorne - Links  
**Beschädigt - Erneuern**
