Wertgutachten für Allane SE

Vorgang	
Fahrzeughalter	Allane SE
Ihr Auftrag vom	29.05.2026 durch Allane SE
Besichtigungsort	65779 Kelkheim, Gagernring 22
Besichtigungsdatum	02.06.2026
Referenznummern	0031188968 - 0029598076

Fahrzeugdaten / Technische Daten			
Kennzeichen	HH-IN 154	Fzg.-Ident.-Nummer	WAUZZZF42NA002973
Fabrikat	Audi	1. Zulassung	25.08.2021
Typ	A4 30 TDI S tronic Avant Kombi5-türig	Fahrzeugart	PKW
Getriebe / Gänge	Automatik / 7	Farbe	Mythoschwarz - 2-Schicht metallic
Laufleistung abgelesen	149.875 km	Sitzplätze	5
Achsen / angetrieben	2 / 1	Aufbau	Kombilimousine, 5 Türer
Anzahl Besitzer	unbekannt	nächste HU	09/2026
Motorart	Hybridantrieb / Diesel / Elektro	Hubraum / Nennleistung	1.968 ccm / 100 KW

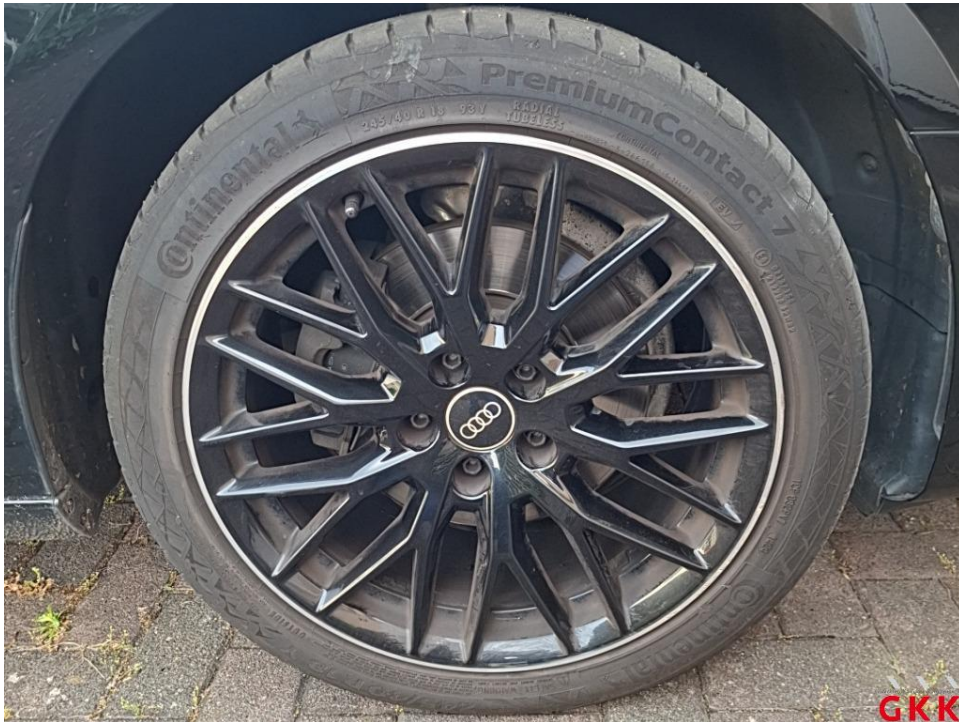
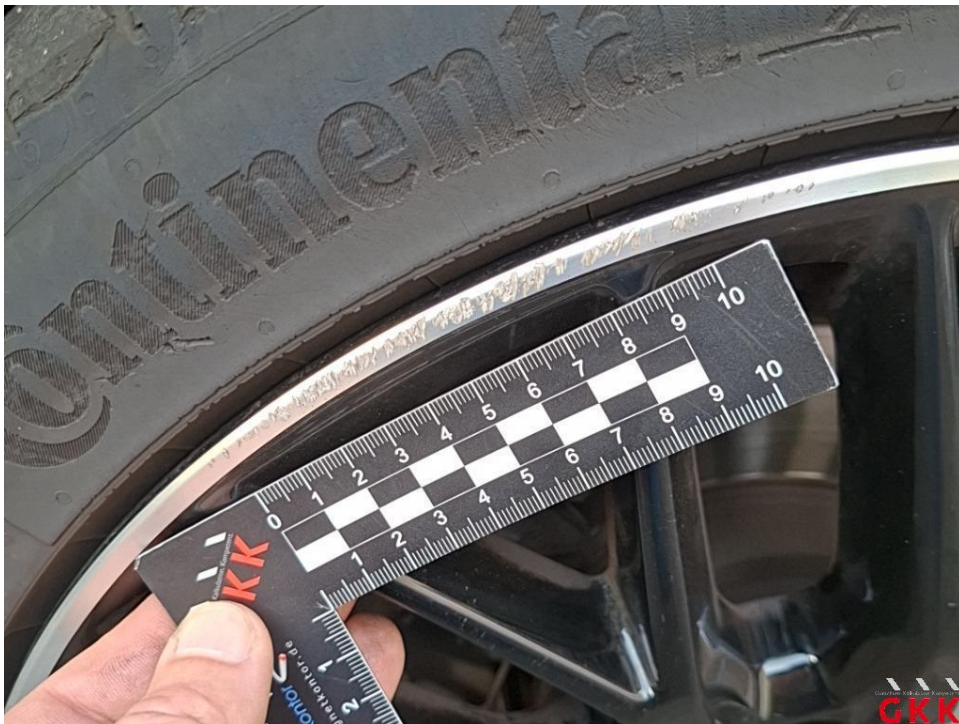
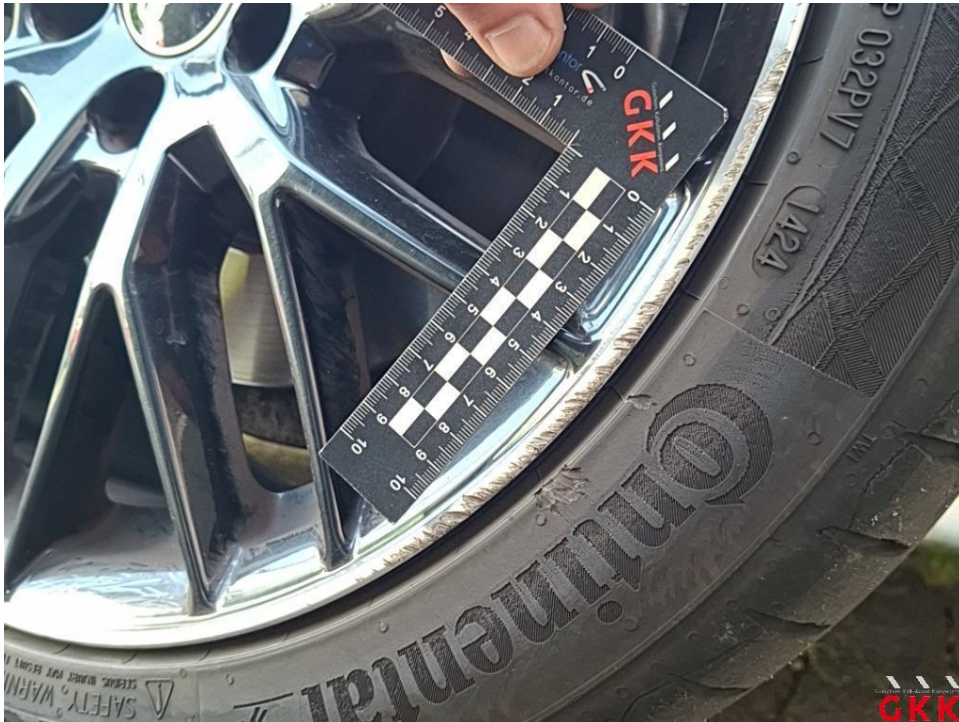
Bild 13. LM-Rad, vorne rechts, verkratzt, ersetzen

Bild 14. LM-Rad, vorne rechts, verkratzt, ersetzen

Bild 15. LM-Rad, vorne rechts, verkratzt, ersetzen

Tür hinten rechts Griff, verkratzt, lackieren (Bild 40)	84,79 €	38,16 €
Tür vorne rechts, bis 3 Dellen / Bauteil, Smartrepair (Bild 44)	63,00 €	63,00 €
Kotflügel vorne rechts, Steinschlag, lackieren (Bild 27, Bild 28)	357,17 €	160,73 €
Heck (Angaben ohne MwSt.)	Reparaturkosten	ÜDV
Stoßfänger hinten Verkleidung -lackiert-, beschädigt, ersetzen (Bild 37, Bild 38, Bild 39)	819,59 €	368,82 €
Reifen, Felgen, Radkappen (Angaben ohne MwSt.)	Reparaturkosten	ÜDV
Reifen vorne rechts, beschädigt, ersetzen (Bild 16, Bild 17, Bild 18)	192,00 €	192,00 €
Reifen 2 x beiliegend, Untermaß, ersetzen (Bild 19, Bild 20)	242,00 €	242,00 €
LM-Rad vorne rechts, verkratzt, ersetzen (Bild 13, Bild 14, Bild 15)	861,06 €	861,06 €

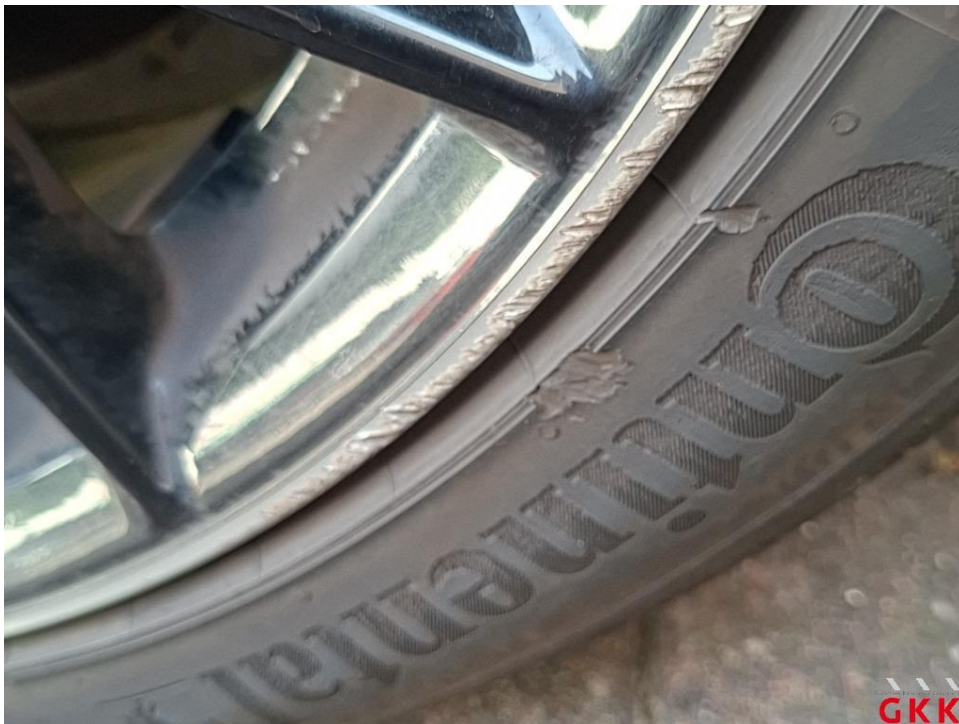
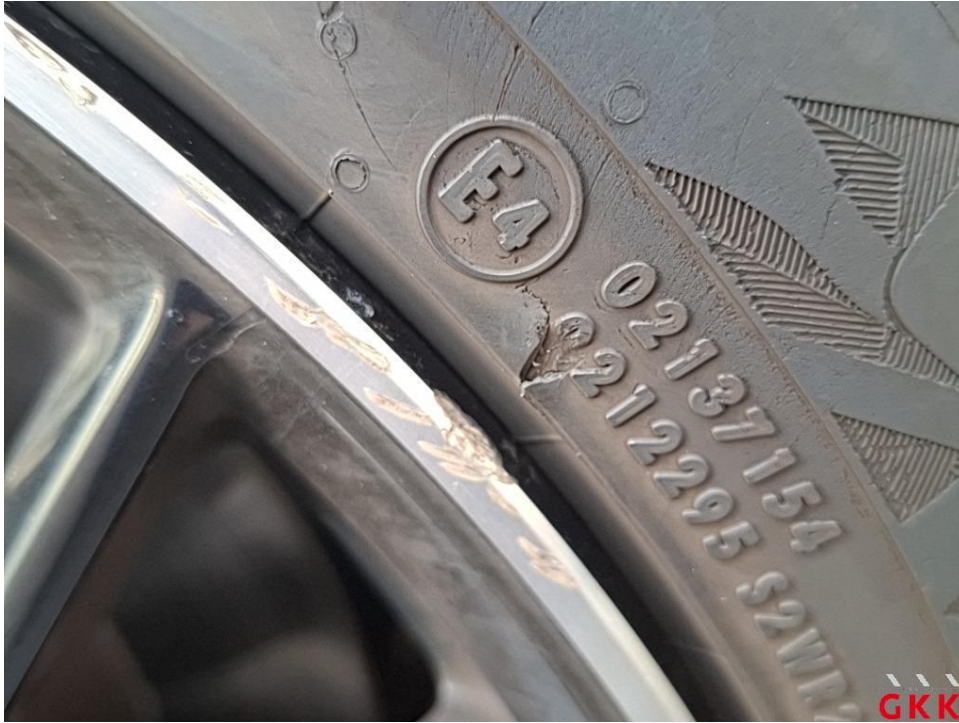
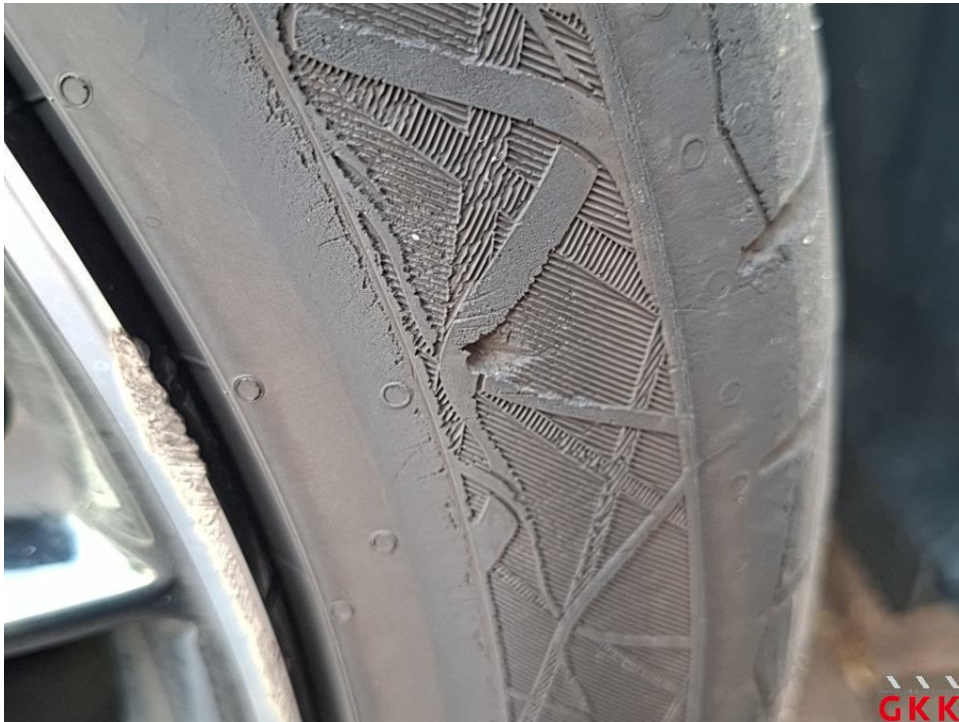
Bild 16. Reifen, vorne rechts, beschädigt, ersetzen

Bild 17. Reifen, vorne rechts, beschädigt, ersetzen

Bild 18. Reifen, vorne rechts, beschädigt, ersetzen

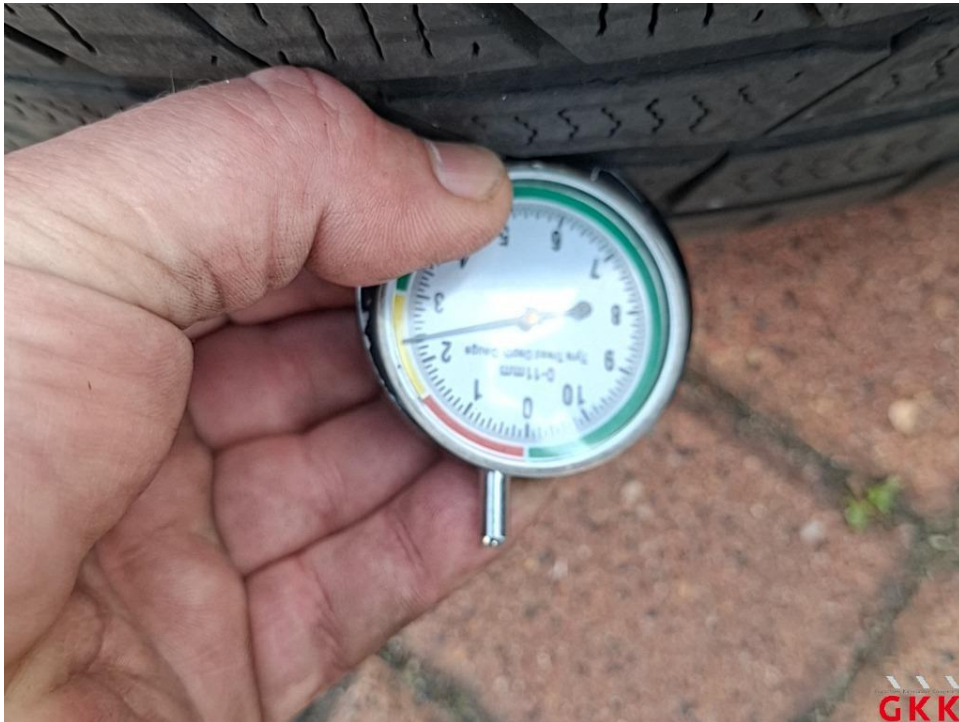
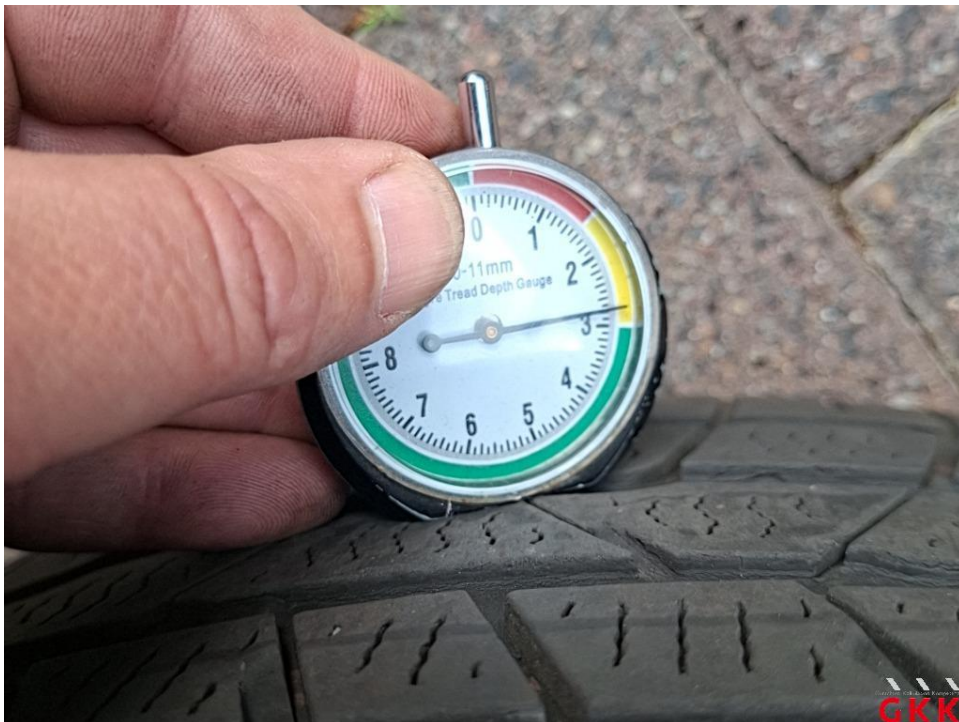
Bild 19. Reifen, 2 x beiliegend, Untermaß, ersetzen

Bild 20. Reifen, 2 x beiliegend, Untermaß, ersetzen

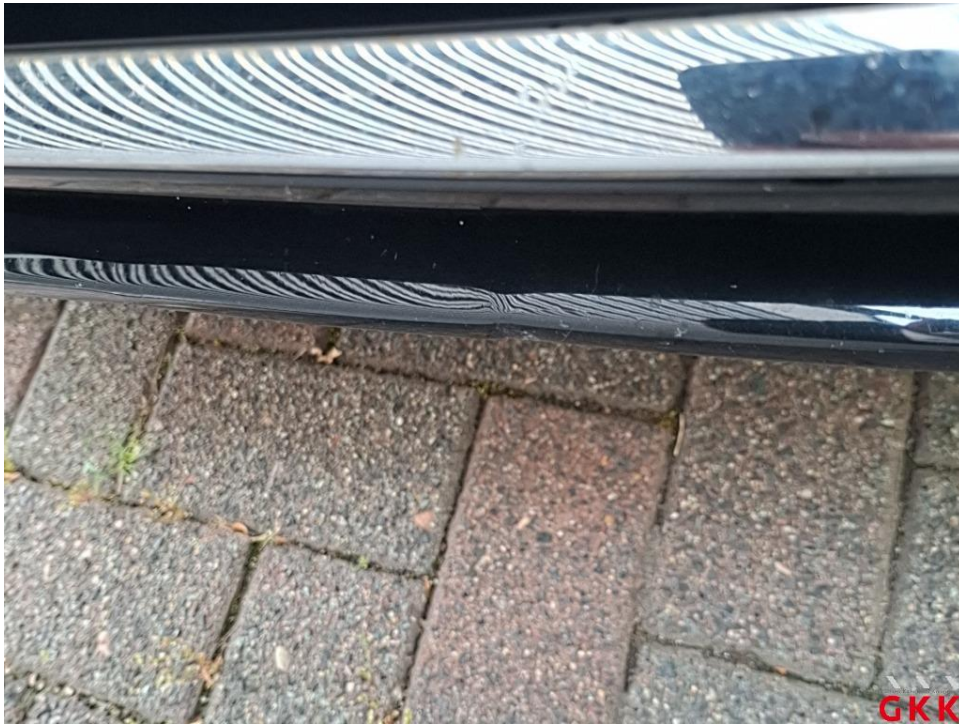
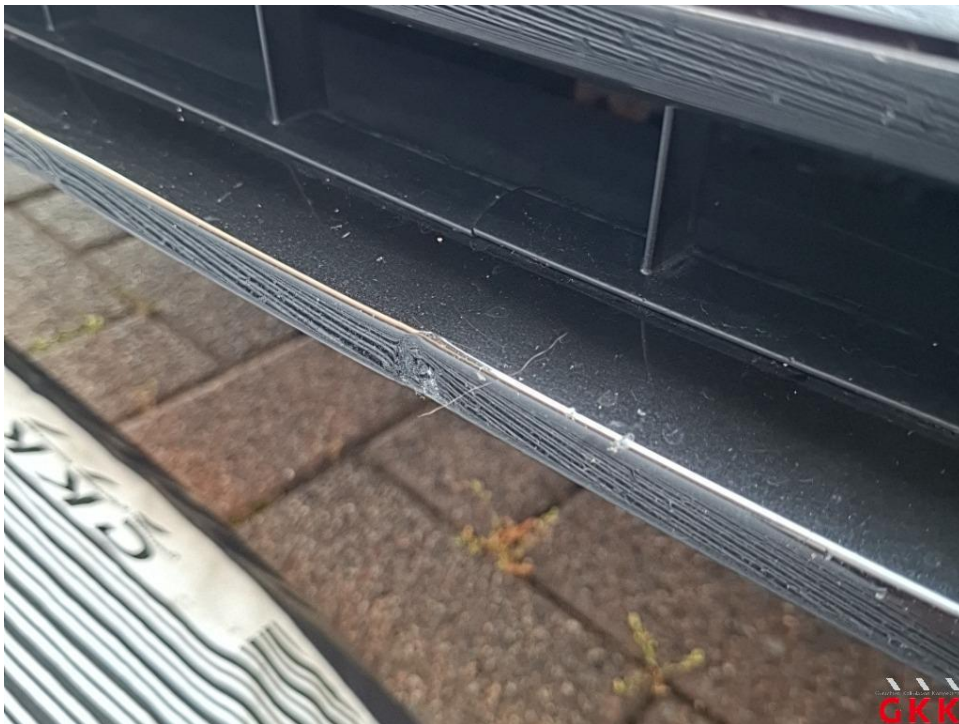
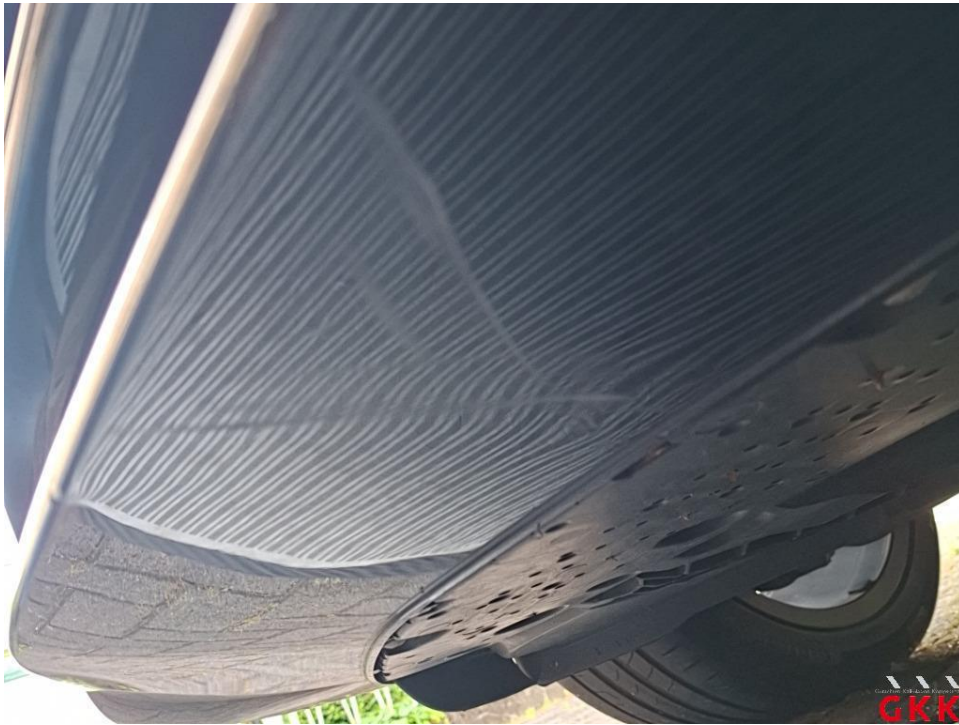
Bild 21. Stoßfänger vorne, Verkleidung -lackiert-, beschädigt, ersetzen

Bild 22. Stoßfänger vorne, Verkleidung -lackiert-, beschädigt, ersetzen

Bild 23. Stoßfänger vorne, Verkleidung -lackiert-, beschädigt, ersetzen

Zustand / Beschädigungen		
Front (Angaben ohne MwSt.)	Reparaturkosten	ÜDV
Stoßfänger vorne Verkleidung -lackiert-, beschädigt, ersetzen (Bild 21, Bild 22, Bild 23)	837,80 €	377,01 €
Motorhaube, Steinschlag, lackieren (Bild 24, Bild 25, Bild 26)	420,13 €	189,06 €
Seite links (Angaben ohne MwSt.)	Reparaturkosten	ÜDV
Kotflügel vorne links, Steinschlag, Smartrepair (Bild 29)	43,74 €	43,74 €
Tür vorne links Einstieg, verkratzt, lackieren (Bild 31)	251,73 €	113,28 €
Tür vorne links Kante, verkratzt, Smartrepair (Bild 30)	43,74 €	43,74 €
Tür hinten links, bis 3 Dellen / Bauteil, Smartrepair (Bild 32)	63,00 €	63,00 €
Tür hinten links Einstieg, verkratzt, Smartrepair (Bild 33)	72,90 €	72,90 €
Seitenwand links, verkratzt, lackieren (Bild 34, Bild 35, Bild 36)	342,01 €	153,90 €
Seite rechts (Angaben ohne MwSt.)	Reparaturkosten	ÜDV
Tür hinten rechts, beschädigt, instand setzen - lackieren (Bild 41, Bild 42, Bild 43)	554,89 €	407,21 €

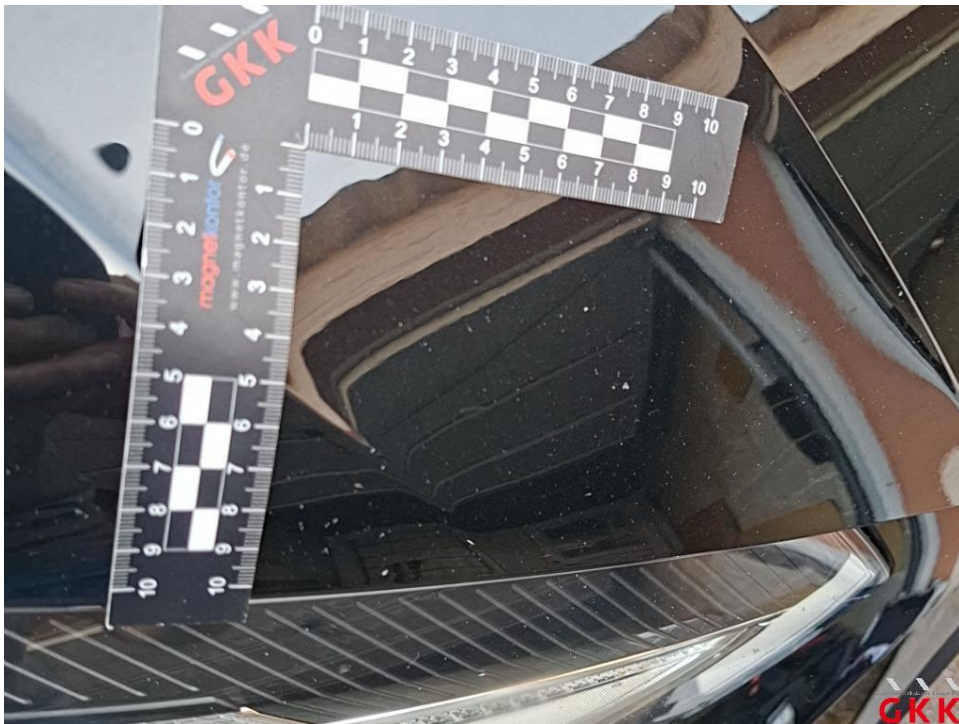
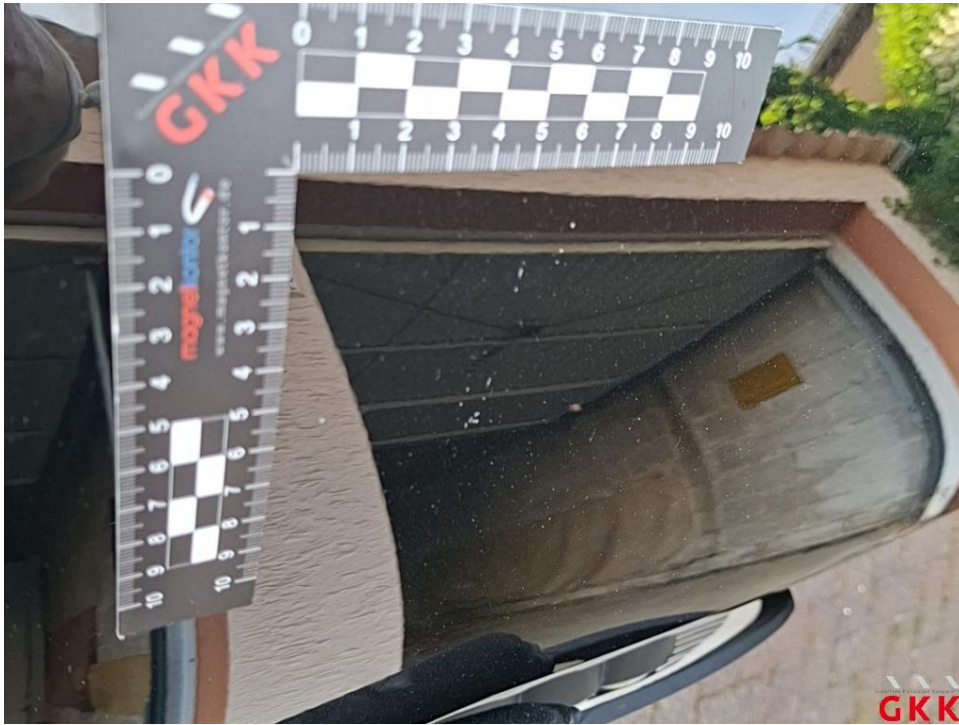
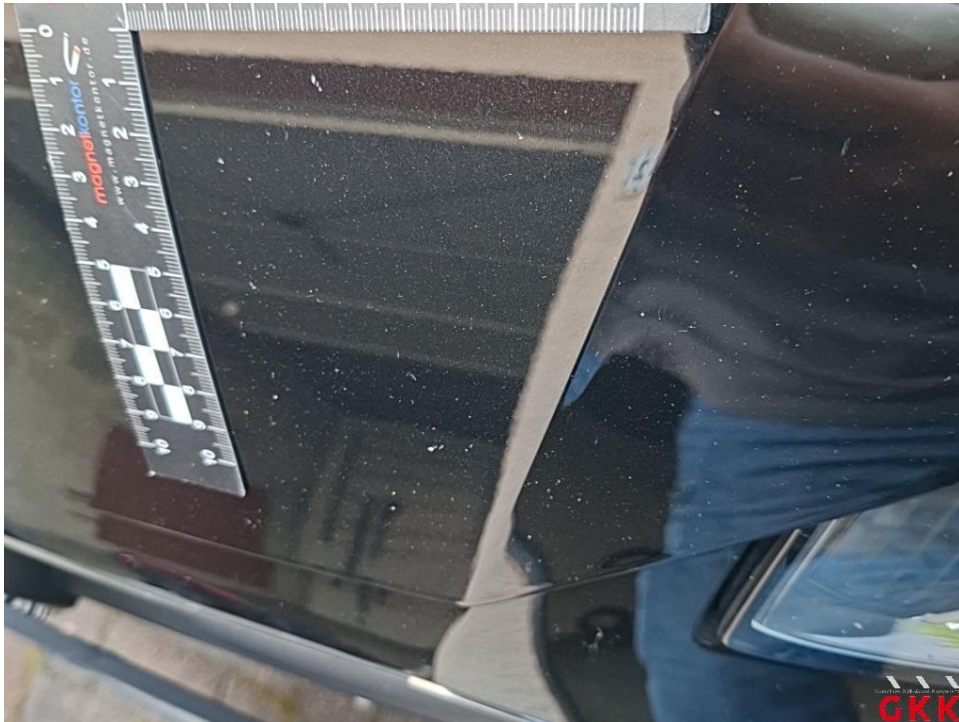
Bild 24. Motorhaube, Steinschlag, lackieren

Bild 25. Motorhaube, Steinschlag, lackieren

Bild 26. Motorhaube, Steinschlag, lackieren

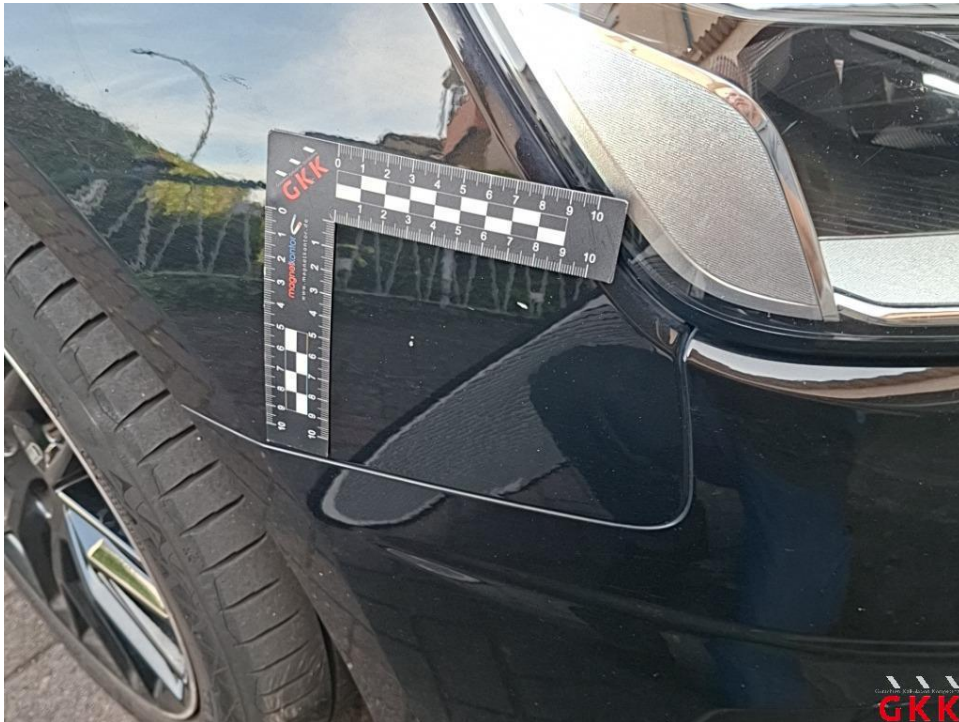
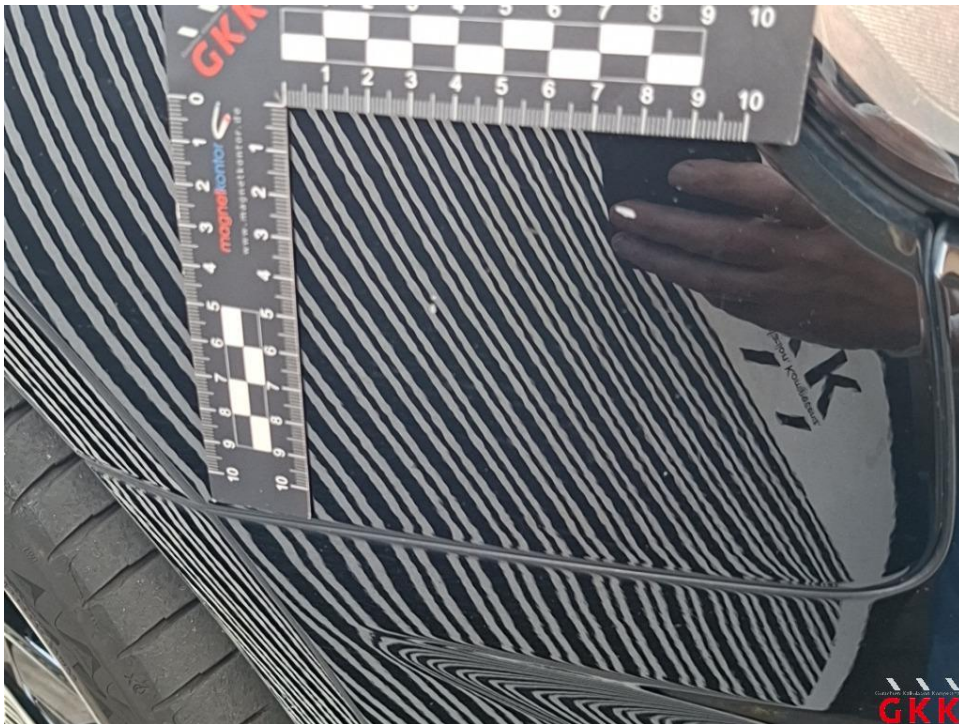
Bild 27. Kotflügel vorne rechts, Steinschlag, lackieren

Bild 28. Kotflügel vorne rechts, Steinschlag, lackieren

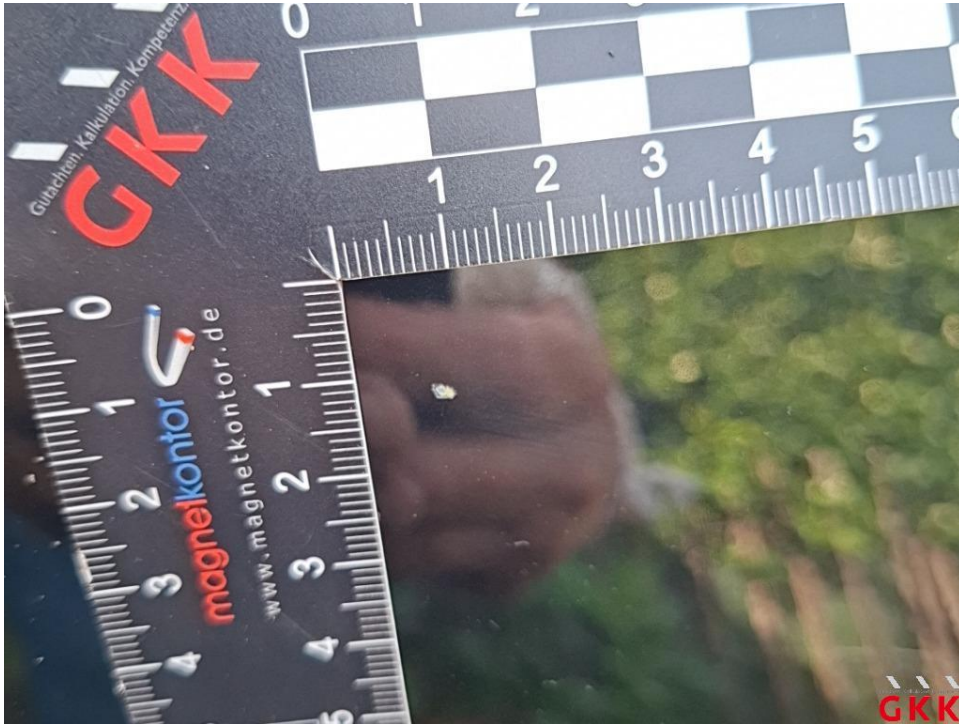
Bild 29. Kotflügel vorne links, Steinschlag, Smartrepair

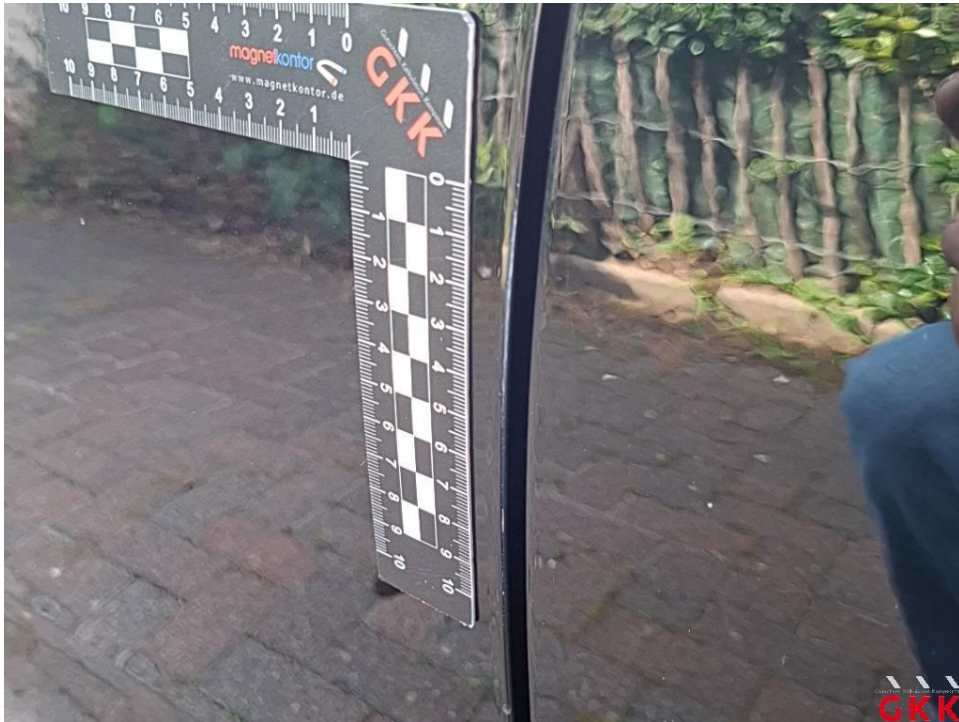
Bild 30. Tür vorne links, Kante, verkratzt, Smartrepair

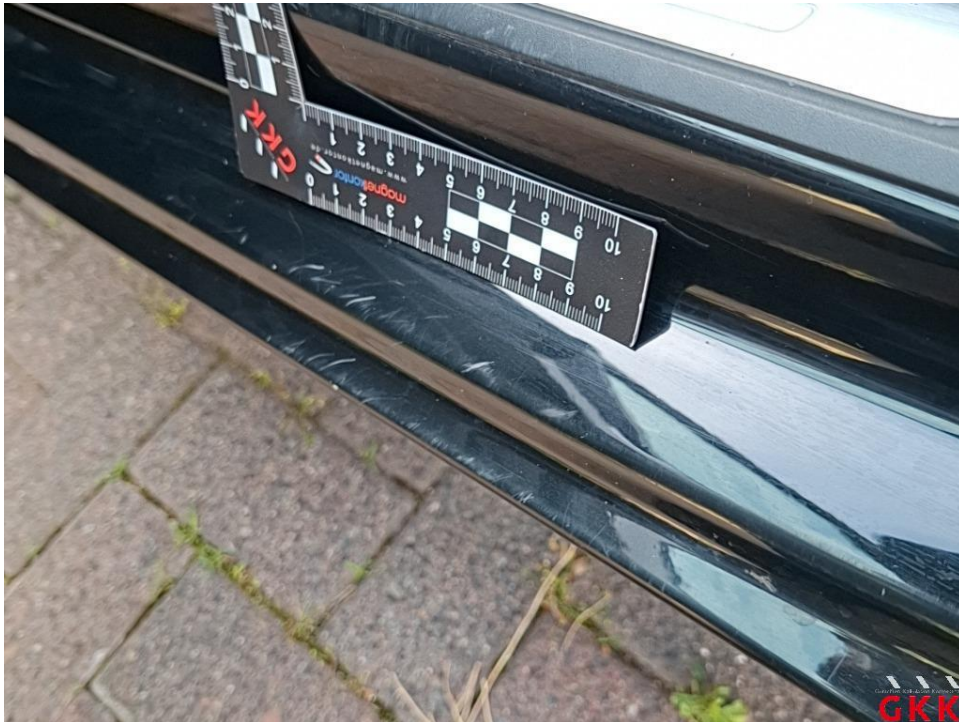
Bild 31. Tür vorne links, Einstieg, verkratzt, lackieren

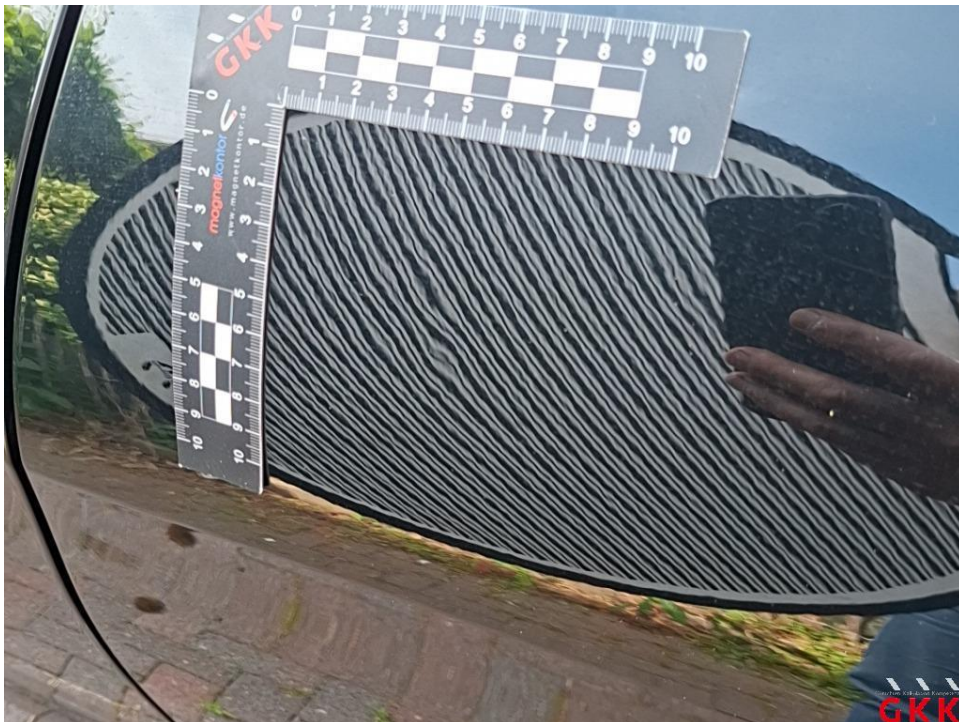
Bild 32. Tür hinten links, bis 3 Dellen / Bauteil, Smartrepair

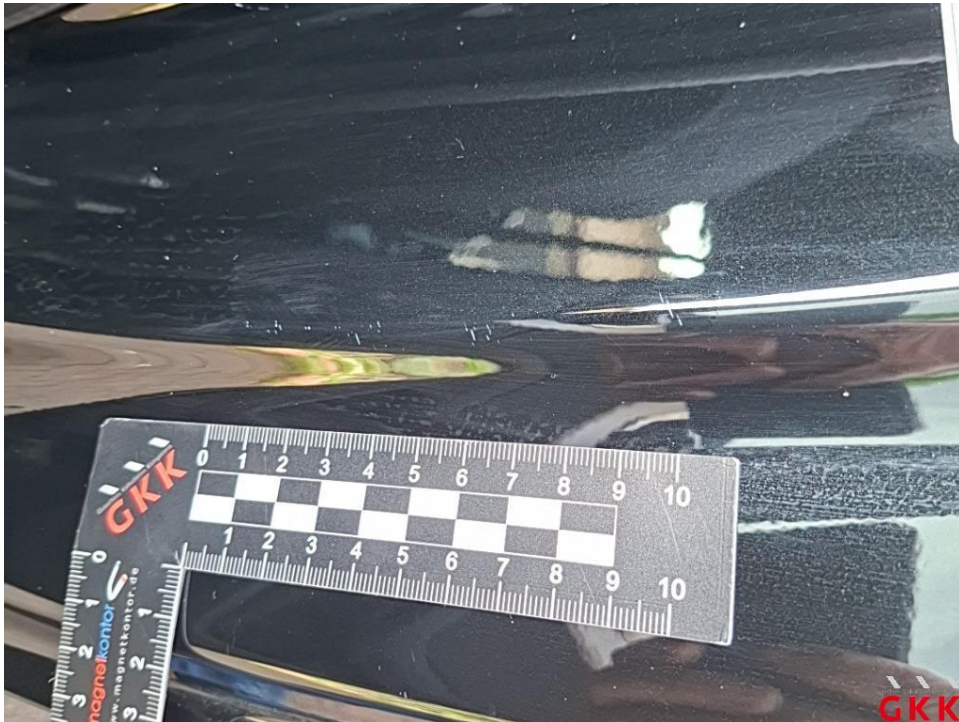
Bild 33. Tür hinten links, Einstieg, verkratzt, Smartrepair

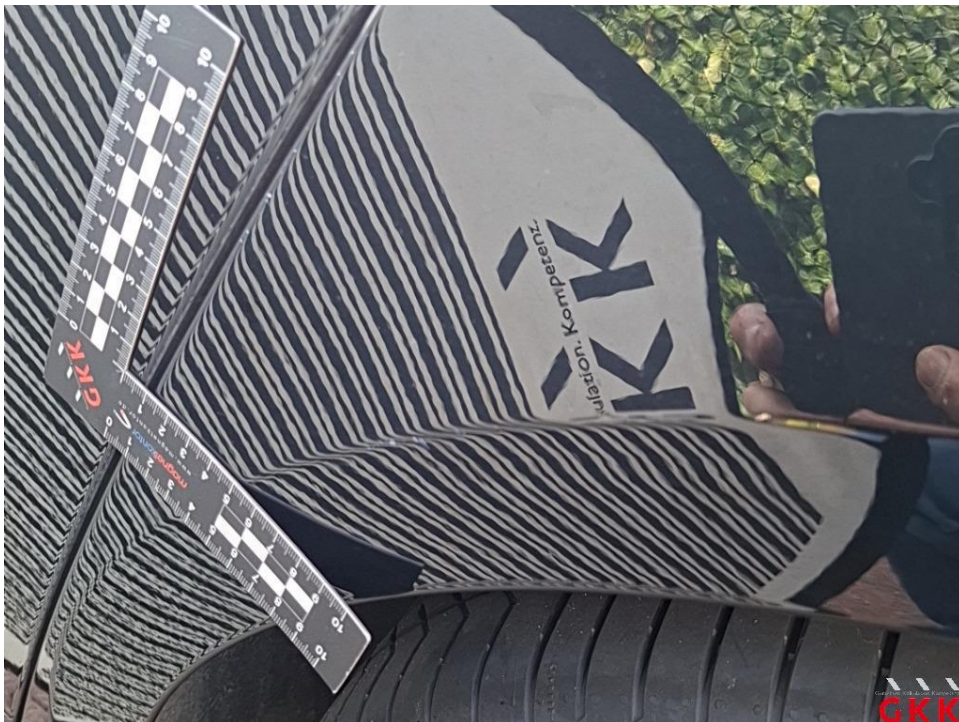
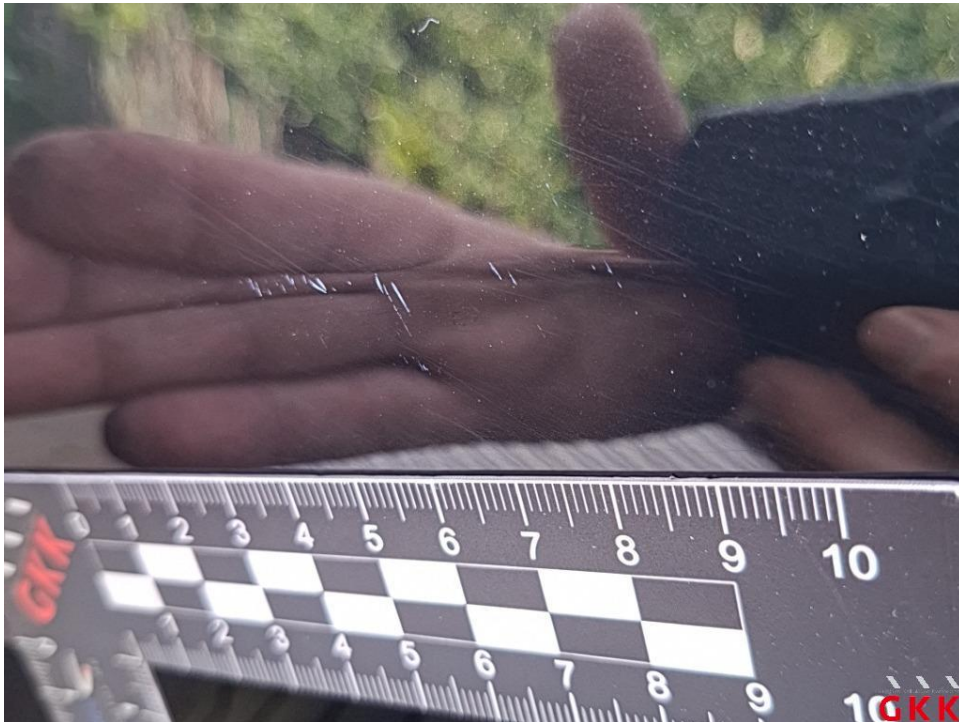
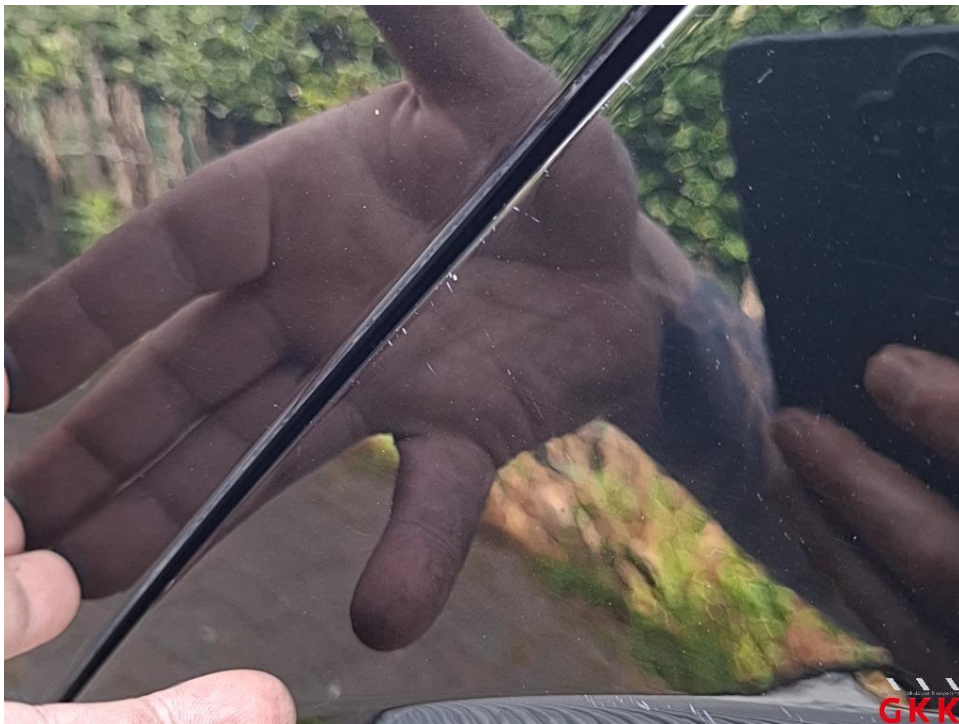
Bild 34. Seitenwand links, verkratzt, lackieren

Bild 35. Seitenwand links, verkratzt, lackieren

Bild 36. Seitenwand links, verkratzt, lackieren

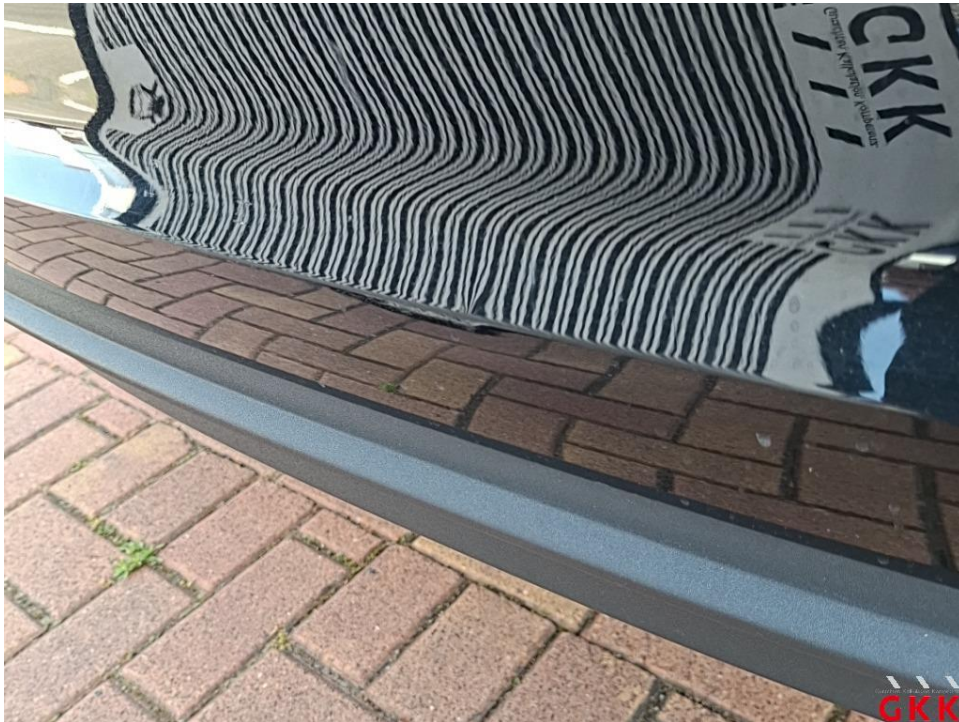
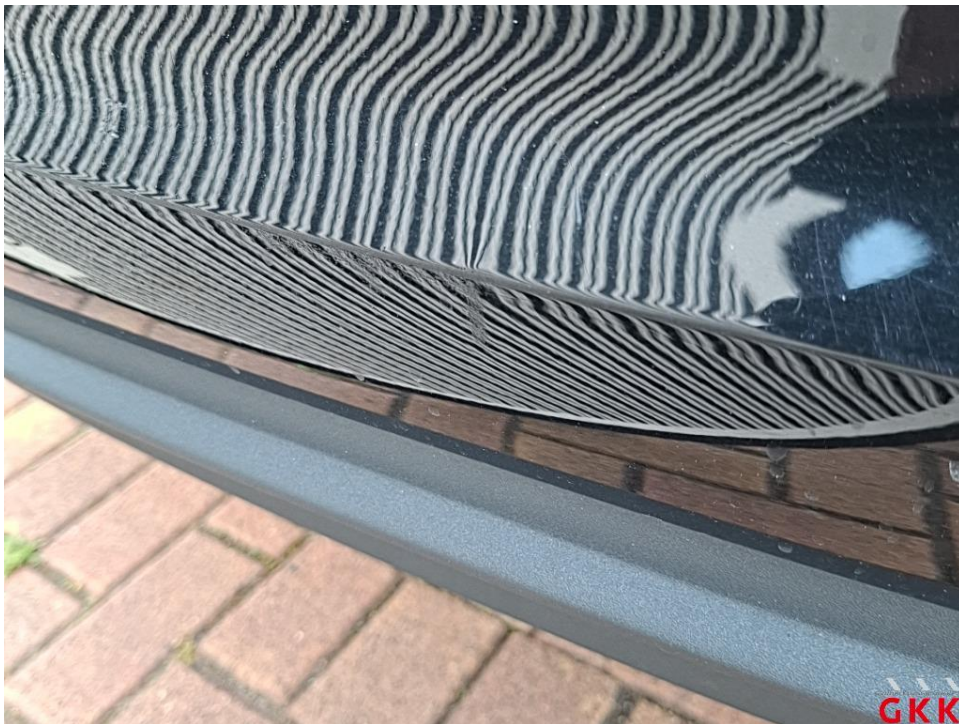
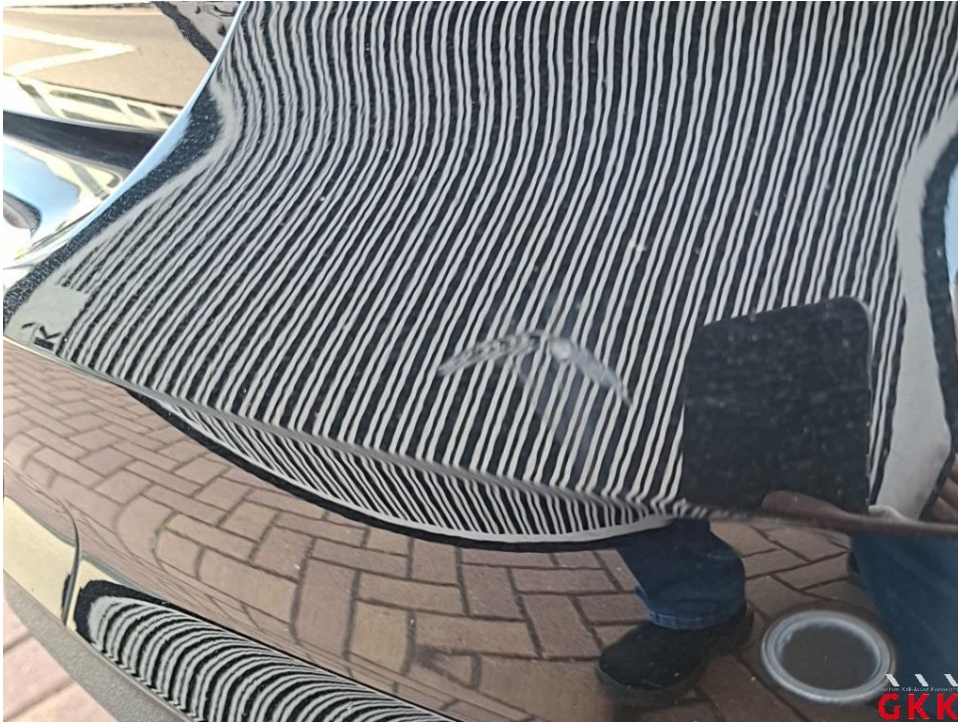
Bild 37. Stoßfänger hinten, Verkleidung -lackiert-, beschädigt, ersetzen

Bild 38. Stoßfänger hinten, Verkleidung -lackiert-, beschädigt, ersetzen

Bild 39. Stoßfänger hinten, Verkleidung -lackiert-, beschädigt, ersetzen

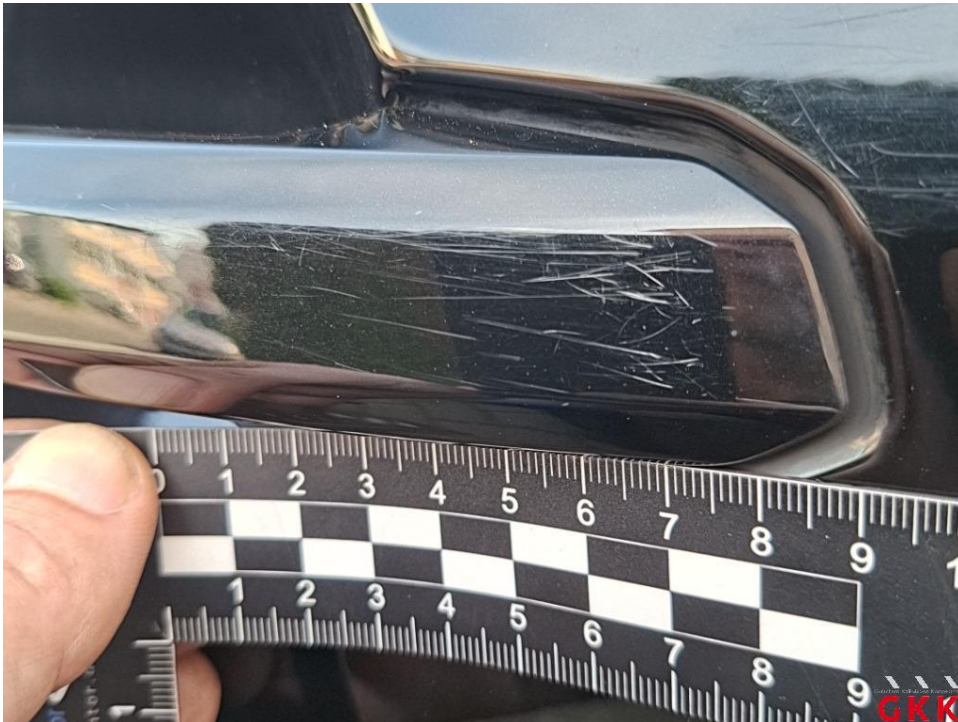
Bild 40. Tür hinten rechts, Griff, verkratzt, lackieren

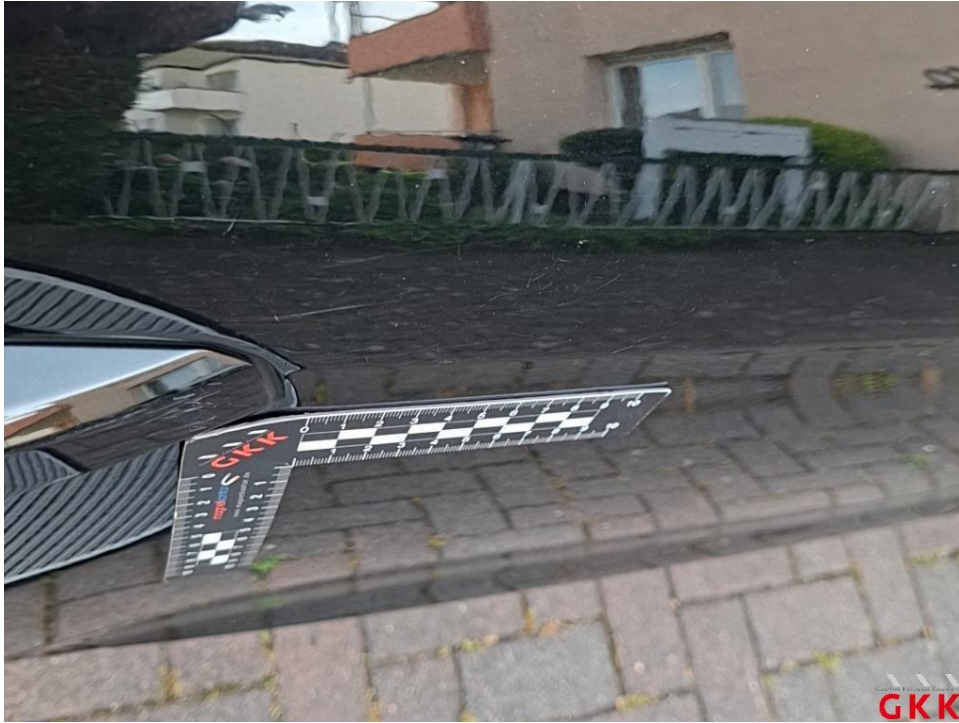
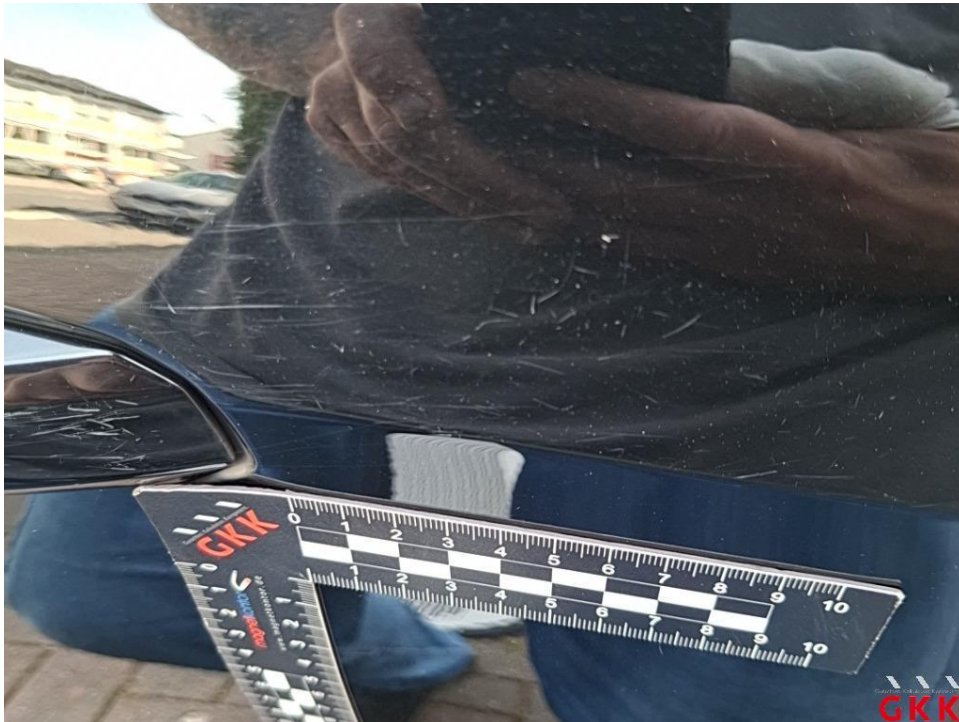
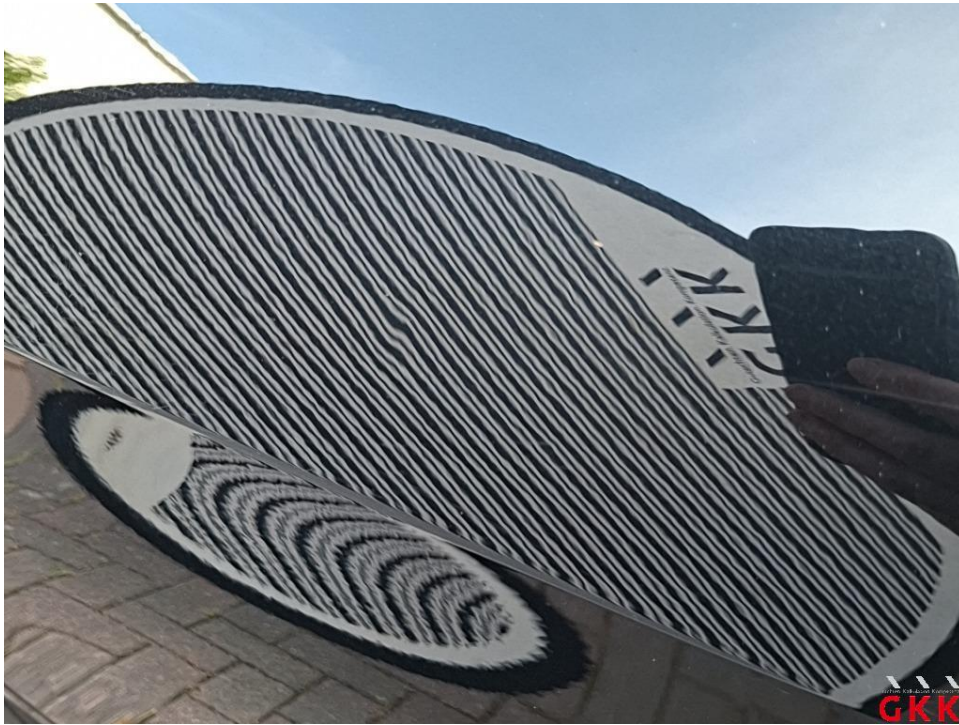
Bild 41. Tür hinten rechts, beschädigt, instand setzen - lackieren

Bild 42. Tür hinten rechts, beschädigt, instand setzen - lackieren

Bild 43. Tür hinten rechts, beschädigt, instand setzen - lackieren
