Wertgutachten für Allane SE

Vorgang	
Fahrzeughalter	Allane SE
Ihr Auftrag vom	29.05.2026 durch Allane SE
Besichtigungsort	65779 Kelkheim, Gagernring 22
Besichtigungsdatum	02.06.2026
Referenznummern	0031188968 - 0029598076

Fahrzeugdaten / Technische Daten			
Kennzeichen	HH-IN 154	Fzg.-Ident.-Nummer	WAUZZZF42NA002973
Fabrikat	Audi	1. Zulassung	25.08.2021
Typ	A4 30 TDI S tronic Avant Kombi5-türig	Fahrzeugart	PKW
Getriebe / Gänge	Automatik / 7	Farbe	Mythoschwarz - 2-Schicht metallic
Laufleistung abgelesen	149.875 km	Sitzplätze	5
Achsen / angetrieben	2 / 1	Aufbau	Kombilimousine, 5 Türer
Anzahl Besitzer	unbekannt	nächste HU	09/2026
Motorart	Hybridantrieb / Diesel / Elektro	Hubraum / Nennleistung	1.968 ccm / 100 KW

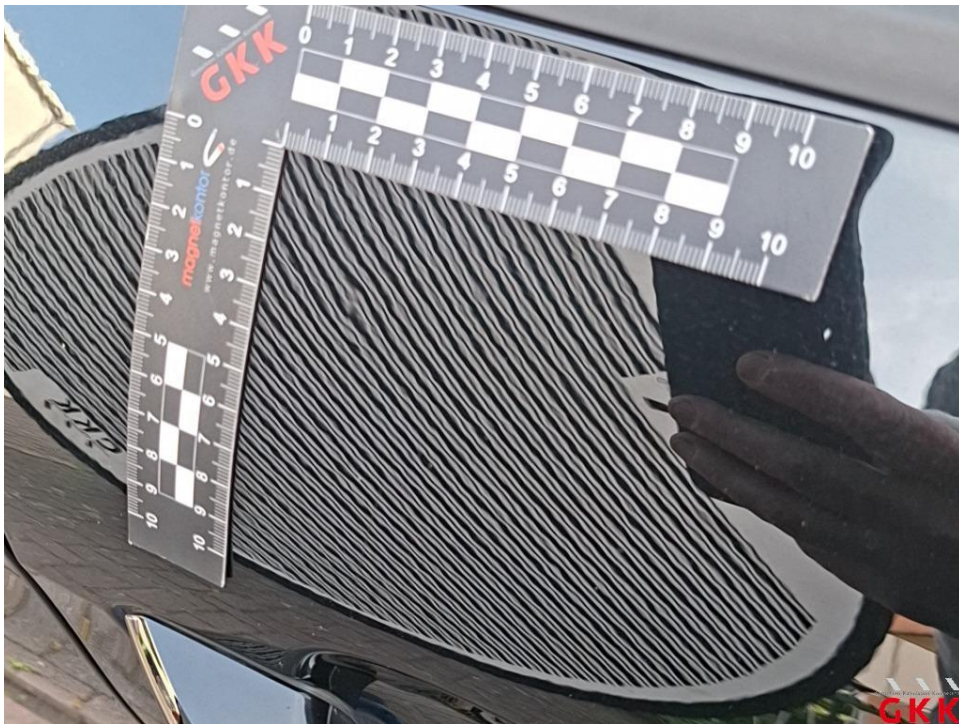
Bild 44. Tür vorne rechts, bis 3 Dellen / Bauteil, Smartrepair

Tür hinten rechts Griff, verkratzt, lackieren (Bild 40)	84,79 €	38,16 €
Tür vorne rechts, bis 3 Dellen / Bauteil, Smartrepair (Bild 44)	63,00 €	63,00 €
Kotflügel vorne rechts, Steinschlag, lackieren (Bild 27, Bild 28)	357,17 €	160,73 €
Heck (Angaben ohne MwSt.)	Reparaturkosten	ÜDV
Stoßfänger hinten Verkleidung -lackiert-, beschädigt, ersetzen (Bild 37, Bild 38, Bild 39)	819,59 €	368,82 €
Reifen, Felgen, Radkappen (Angaben ohne MwSt.)	Reparaturkosten	ÜDV
Reifen vorne rechts, beschädigt, ersetzen (Bild 16, Bild 17, Bild 18)	192,00 €	192,00 €
Reifen 2 x beiliegend, Untermaß, ersetzen (Bild 19, Bild 20)	242,00 €	242,00 €
LM-Rad vorne rechts, verkratzt, ersetzen (Bild 13, Bild 14, Bild 15)	861,06 €	861,06 €
