**Fahrzeug:** RENAULT Trafic L1H1 2.0 ENERGY dCi 120 2,8t Komfort Kastenwagen 4-türig 1997 ccm 120 PS / 88 KW Diesel 6-Gang Manuell

| Amtliches Kennzeichen: | K -KT 2114 | Fahrgestell-Nummer: | VF1FL000567836807 |

## Zustandsbericht

| <b>Besichtigungsdatum</b> | 27.07.2026 |

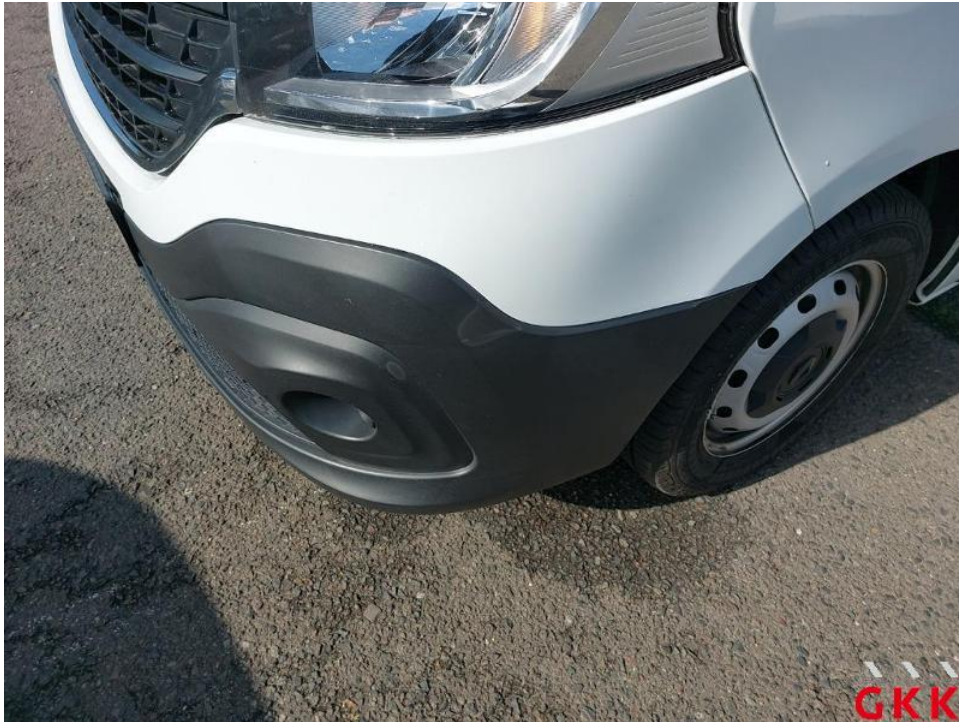
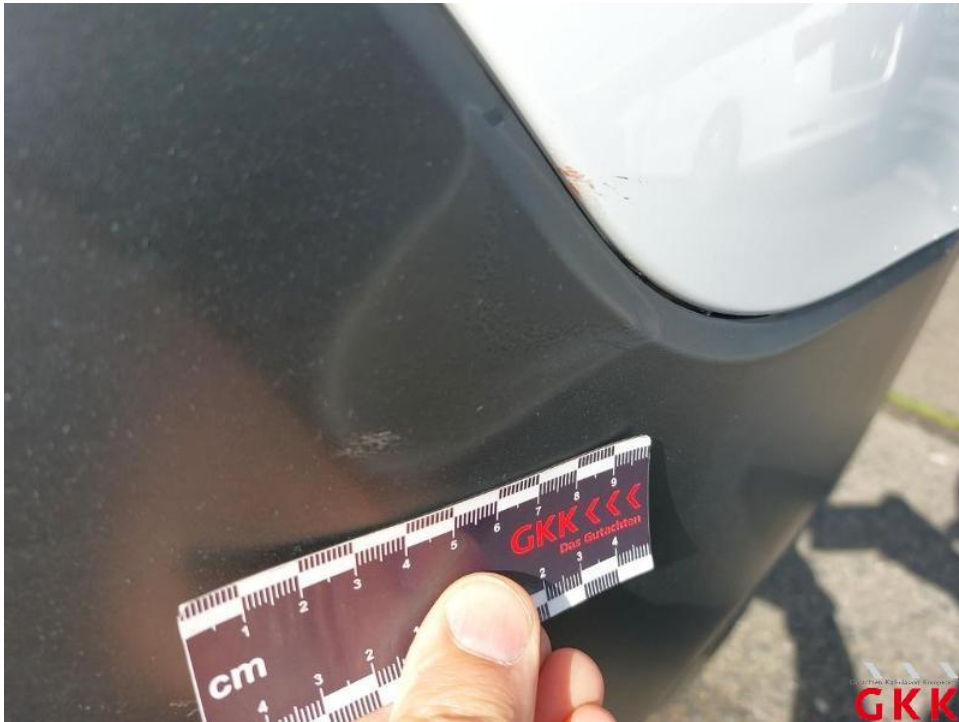
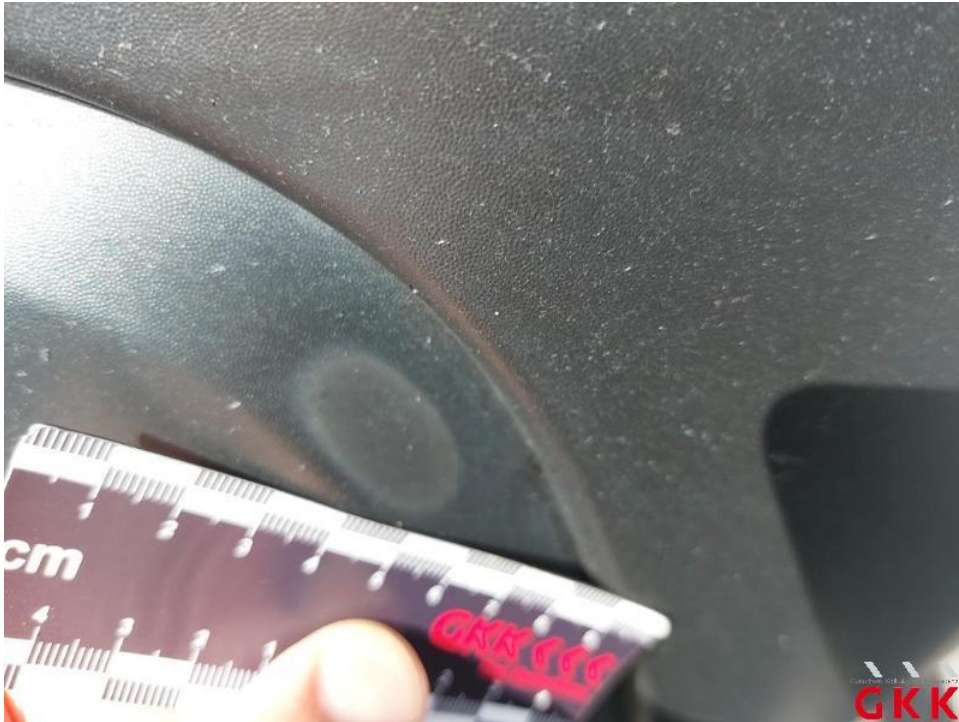
Stoßfänger vorne Verkleidung -teillackiert-, beschädigt (Bild 13, Bild 14, Bild 15)

Bild 13. Stoßfänger vorne, Verkleidung -teillackiert-, beschädigt, ersetzen

Bild 14. Stoßfänger vorne, Verkleidung -teillackiert-, beschädigt, ersetzen

Bild 15. Stoßfänger vorne, Verkleidung -teillackiert-, beschädigt, ersetzen

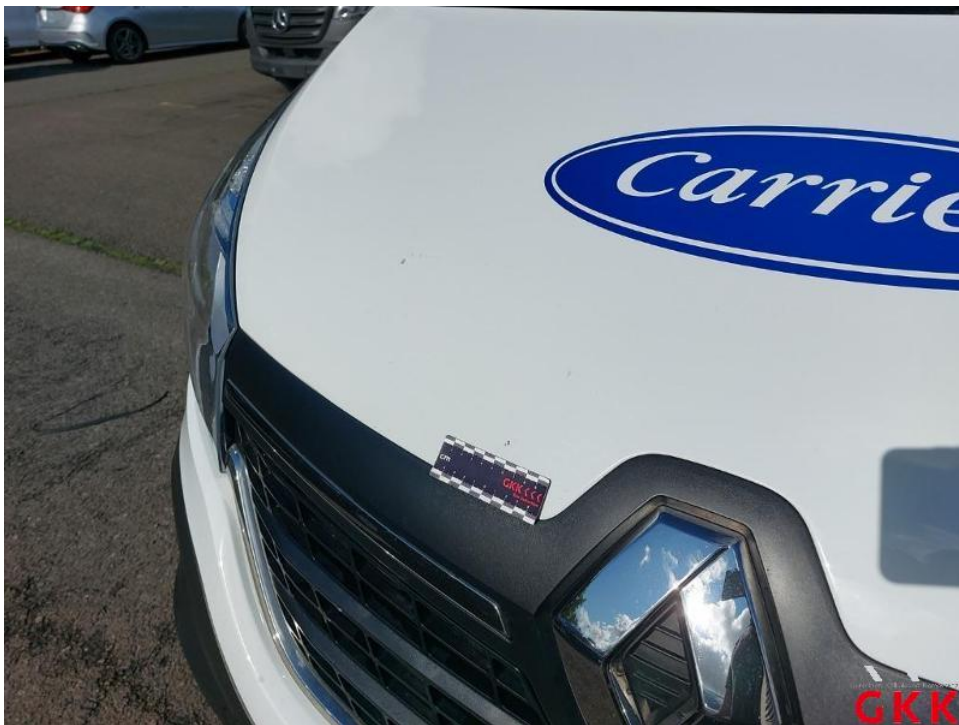
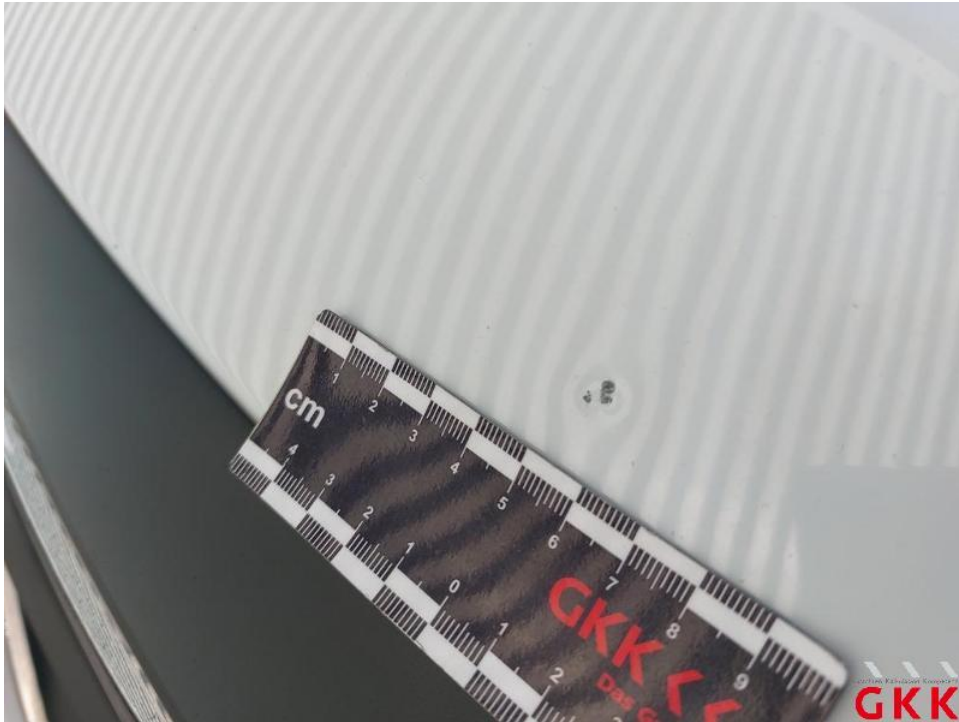
Motorhaube, beschädigt (Bild 16, Bild 17)

Bild 16. Motorhaube, beschädigt, instand setzen - lackieren

Bild 17. Motorhaube, beschädigt, instand setzen - lackieren

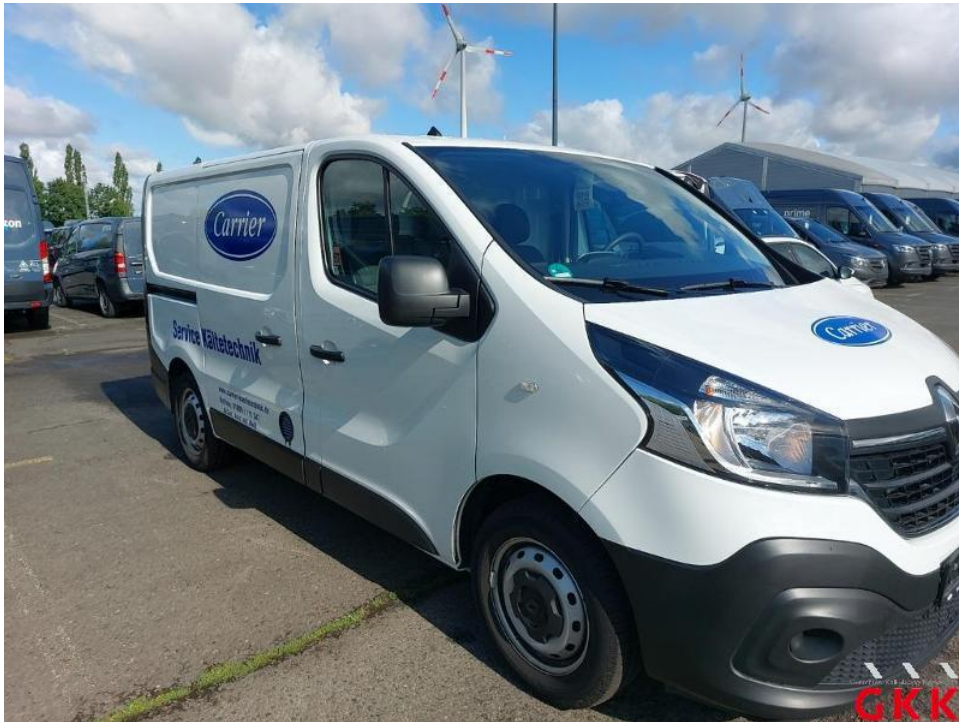
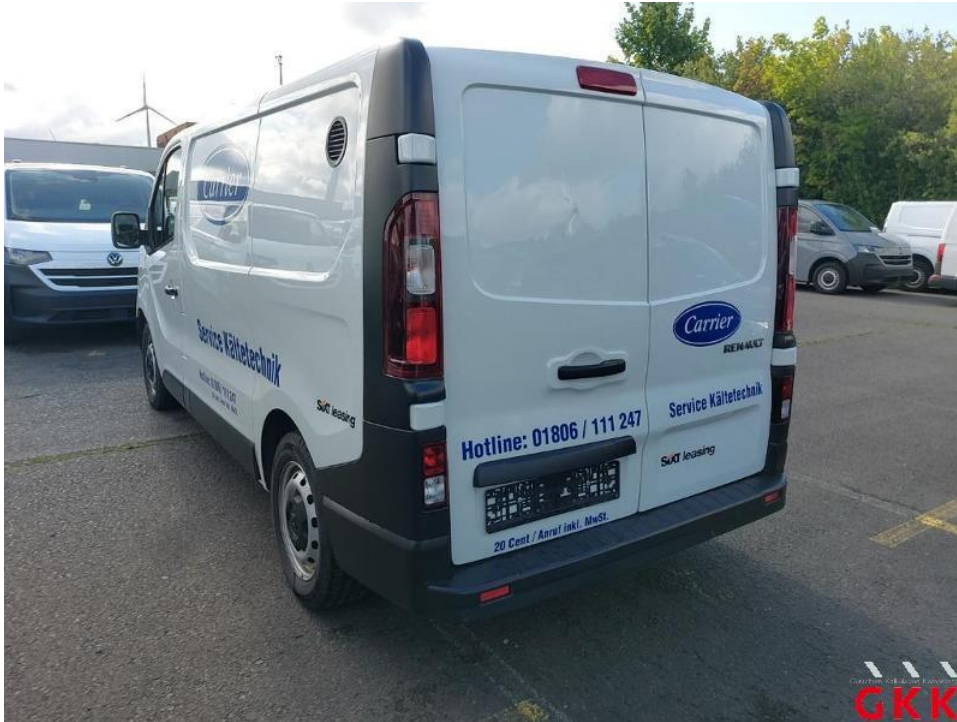
Beschriftungs- / Werbefolie, beklebt (Bild 18, Bild 19)

Bild 18. Beschriftungs- / Werbefolie, beklebt, entkleben

Bild 19. Beschriftungs- / Werbefolie, beklebt, entkleben

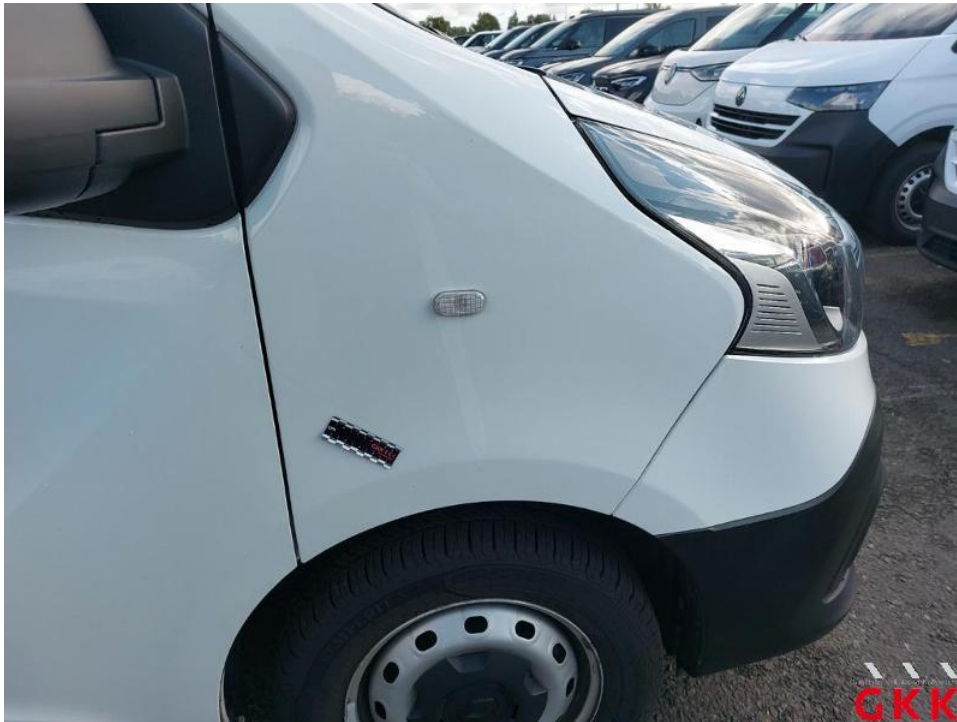
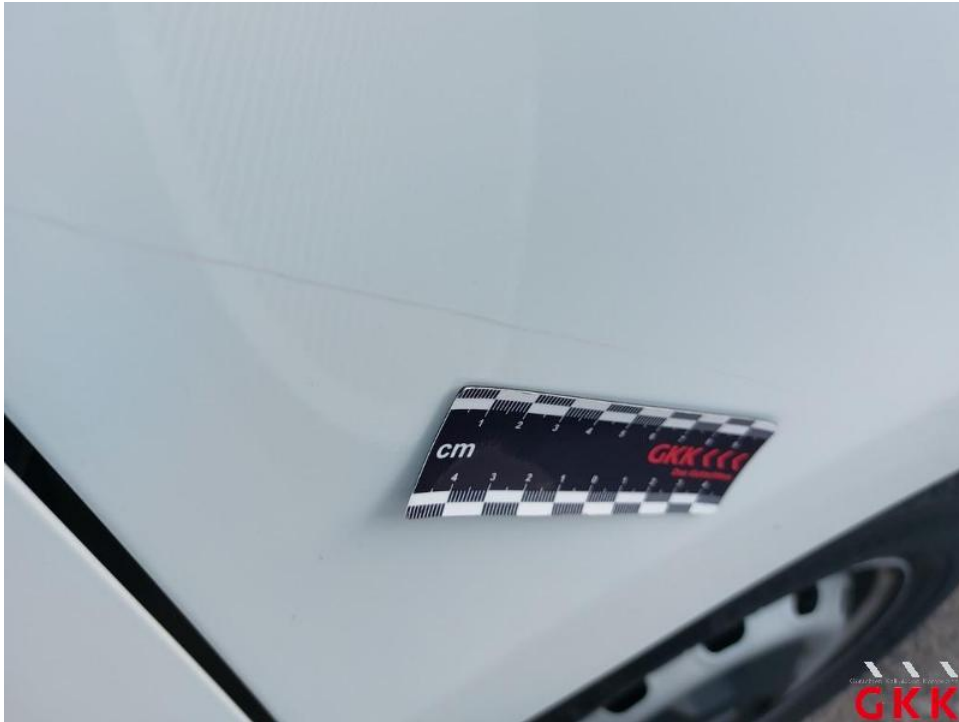
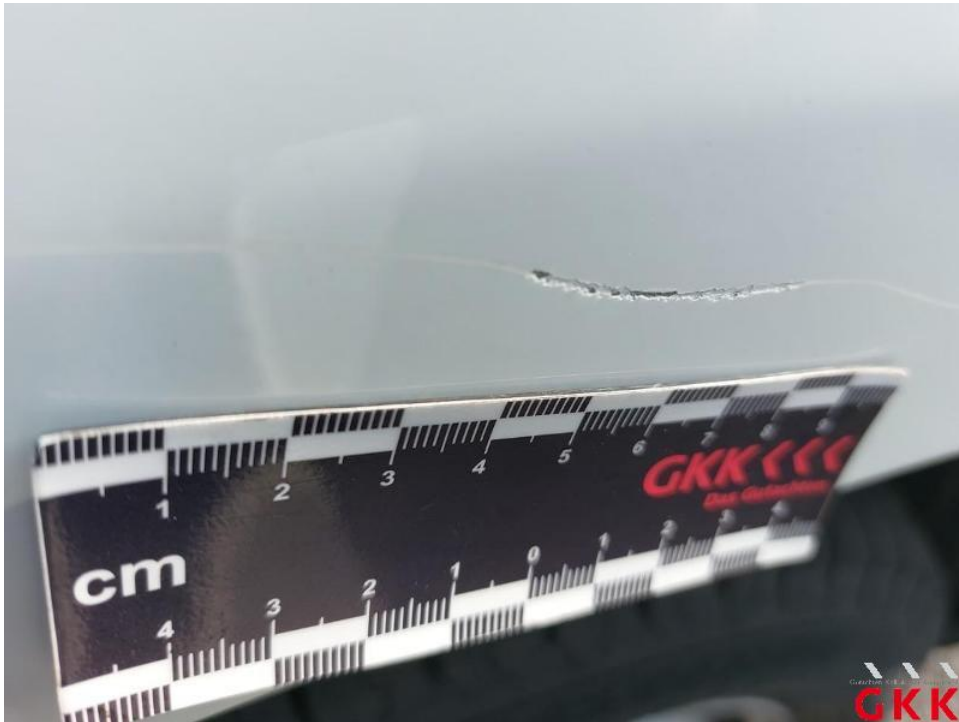
Kotflügel vorne rechts, verkratzt (Bild 20, Bild 21, Bild 22)

Bild 20. Kotflügel vorne rechts, verkratzt, lackieren

Bild 21. Kotflügel vorne rechts, verkratzt, lackieren

Bild 22. Kotflügel vorne rechts, verkratzt, lackieren

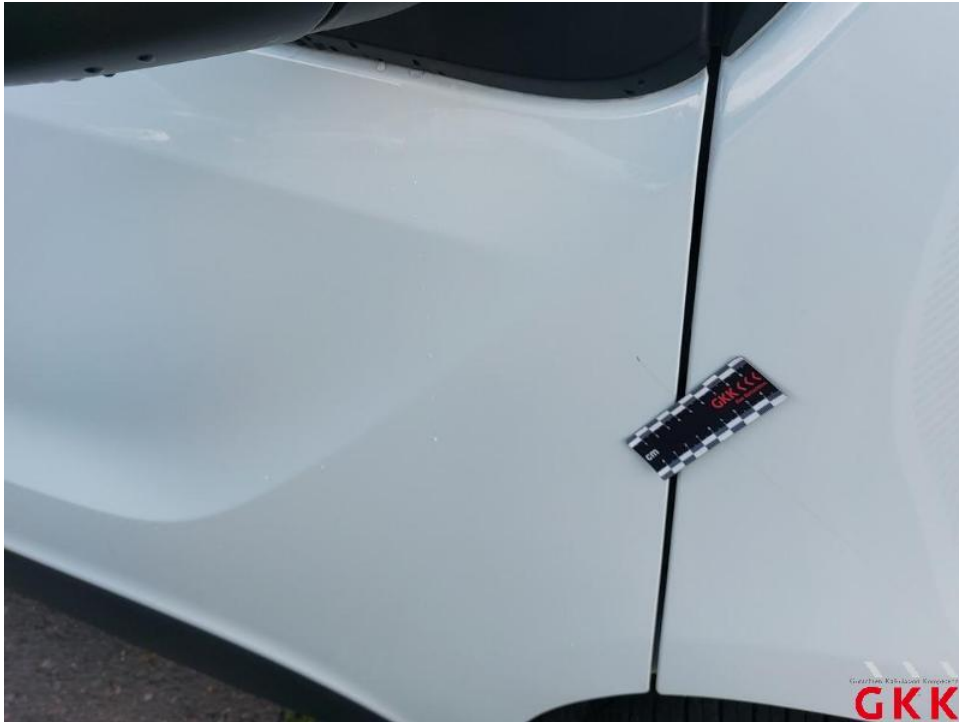
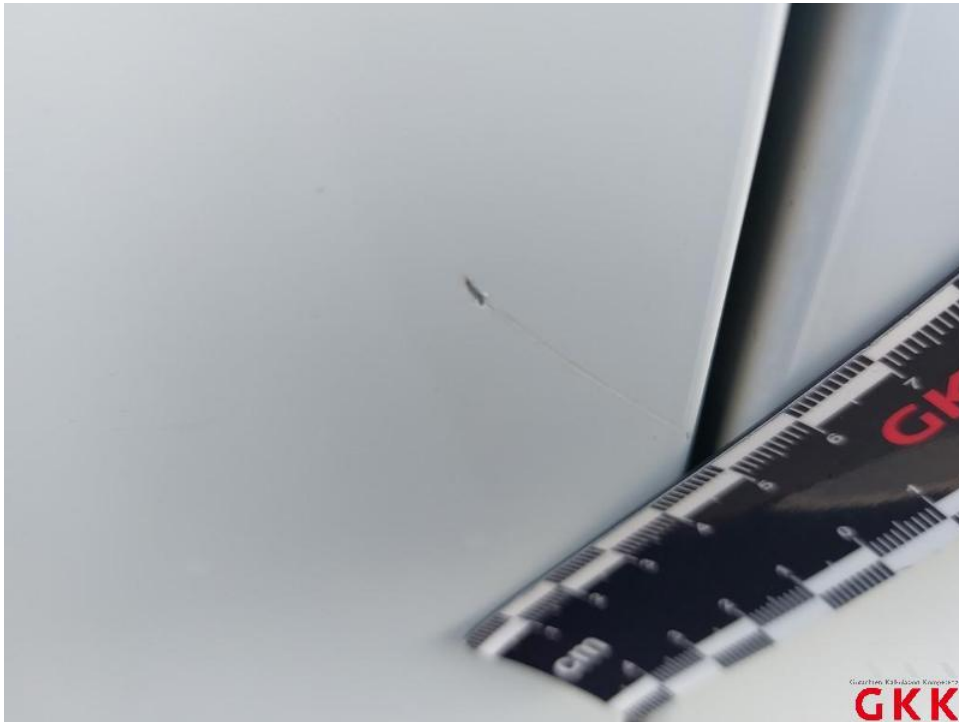
Tür vorne rechts, verkratzt (Bild 23, Bild 24)

Bild 23. Tür vorne rechts, verkratzt, Smartrepair

Bild 24. Tür vorne rechts, verkratzt, Smartrepair

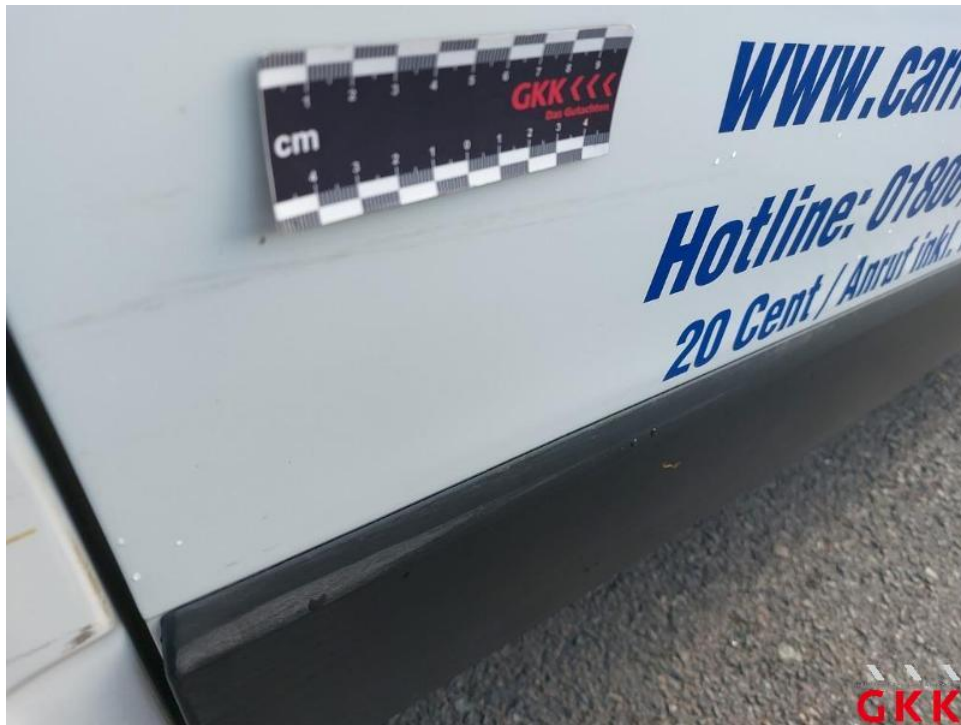
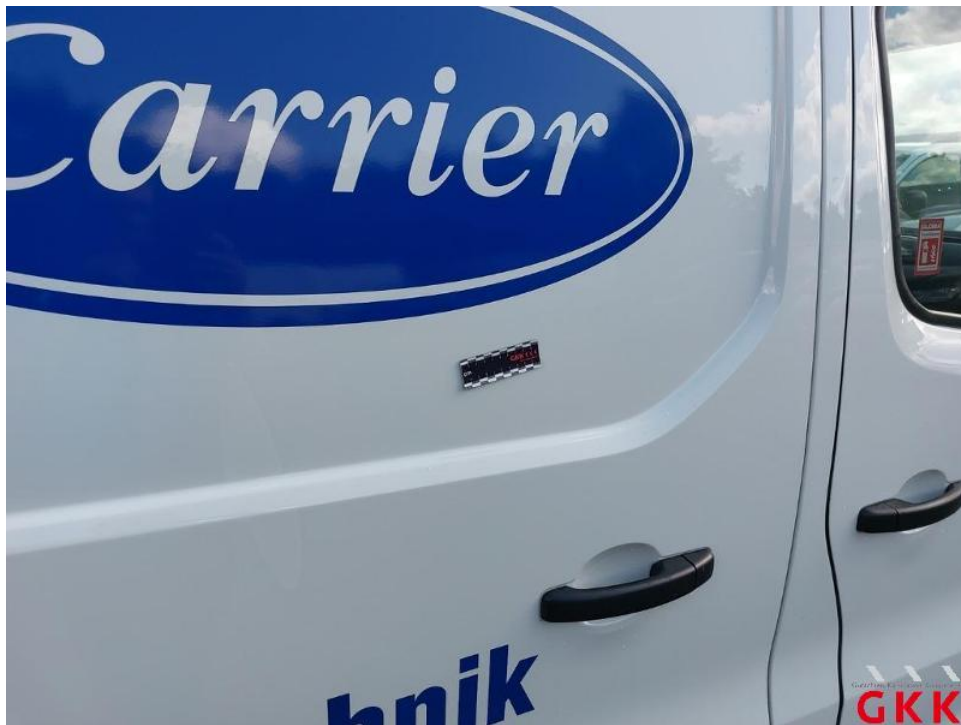
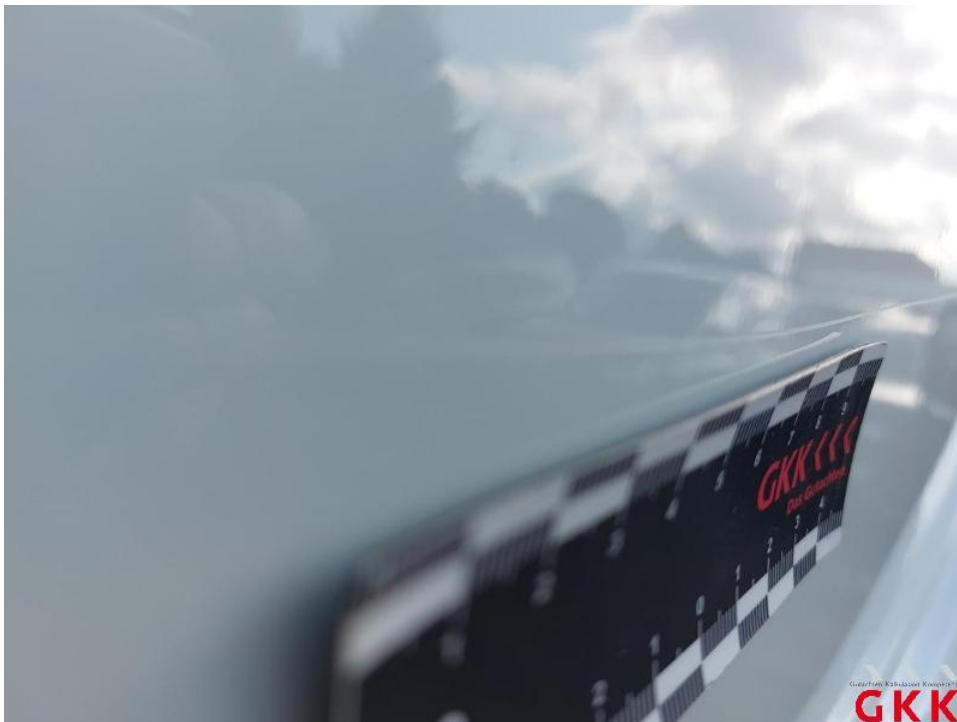
Schiebetür rechts, verkratzt (Bild 25, Bild 26, Bild 27)

Bild 25. Schiebetür rechts, verkratzt, lackieren

Bild 26. Schiebetür rechts, verkratzt, lackieren

Bild 27. Schiebetür rechts, verkratzt, lackieren

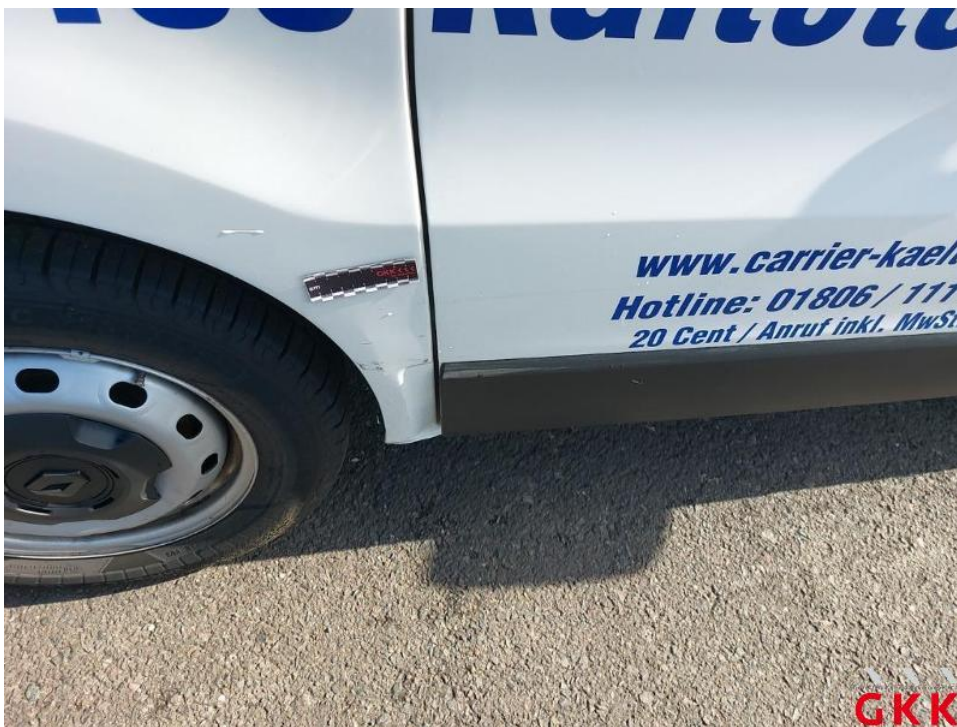
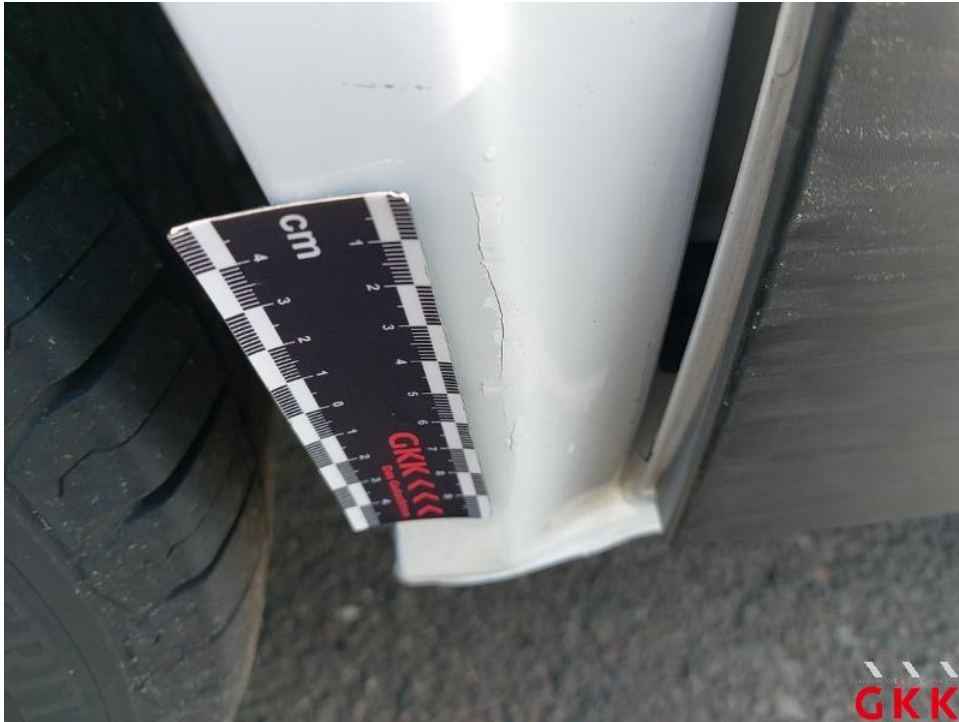
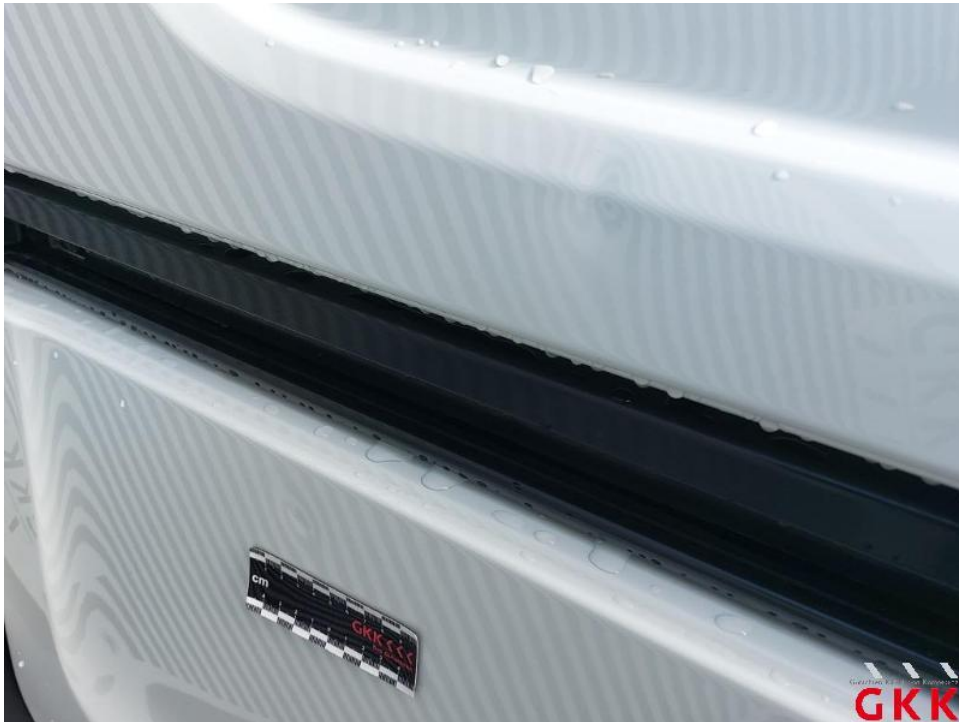
Seitenwand rechts, beschädigt (Bild 28, Bild 29, Bild 30)

Bild 28. Seitenwand rechts, beschädigt, instand setzen - lackieren

Bild 29. Seitenwand rechts, beschädigt, instand setzen - lackieren

Bild 30. Seitenwand rechts, beschädigt, instand setzen - lackieren

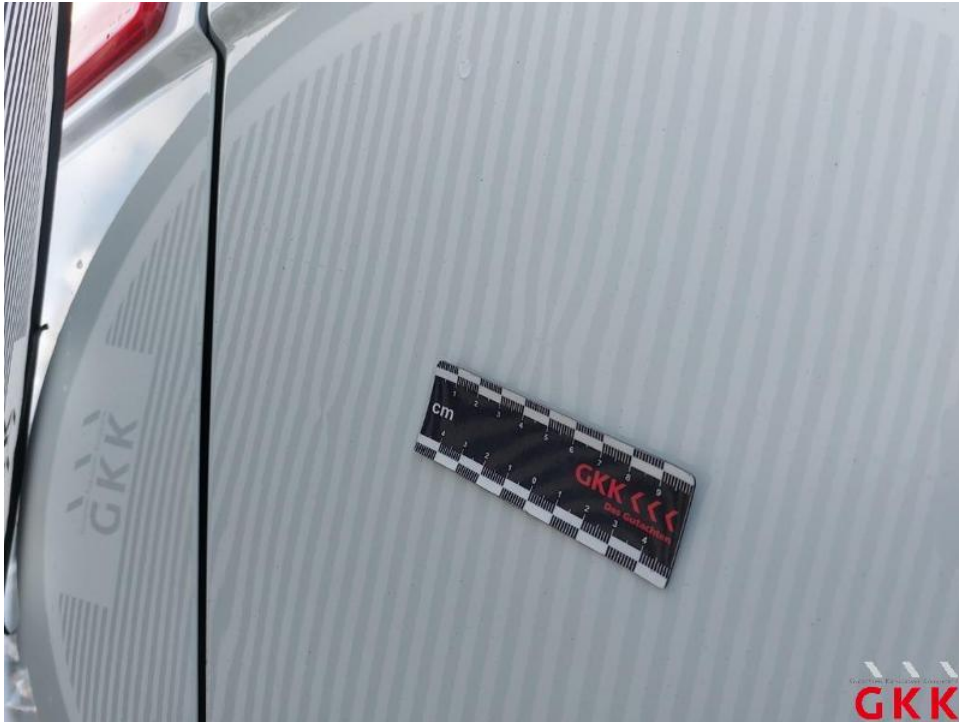
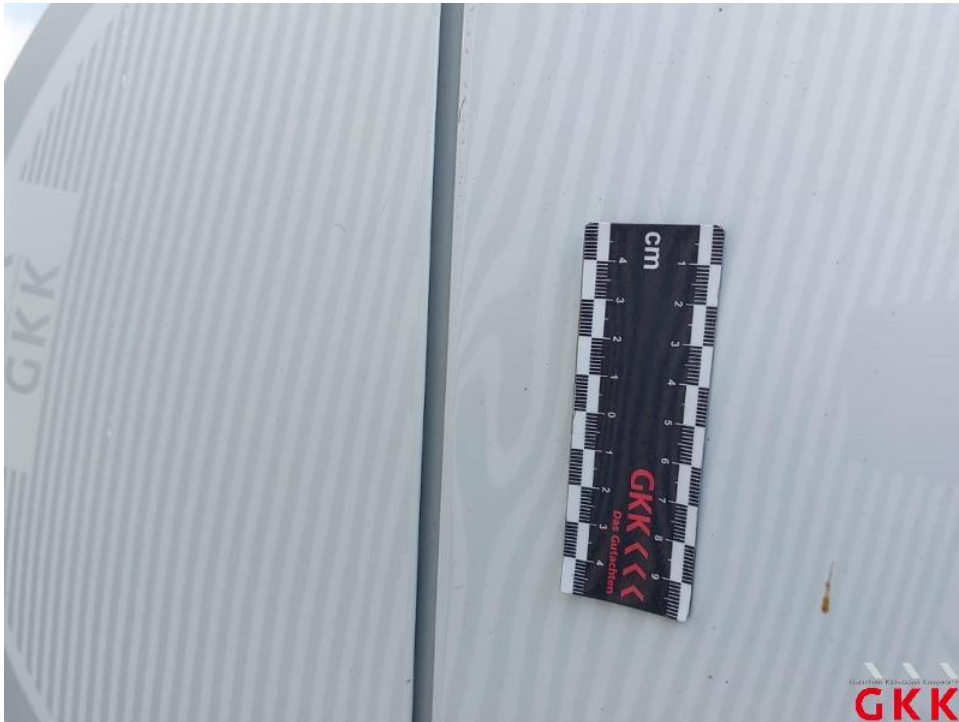
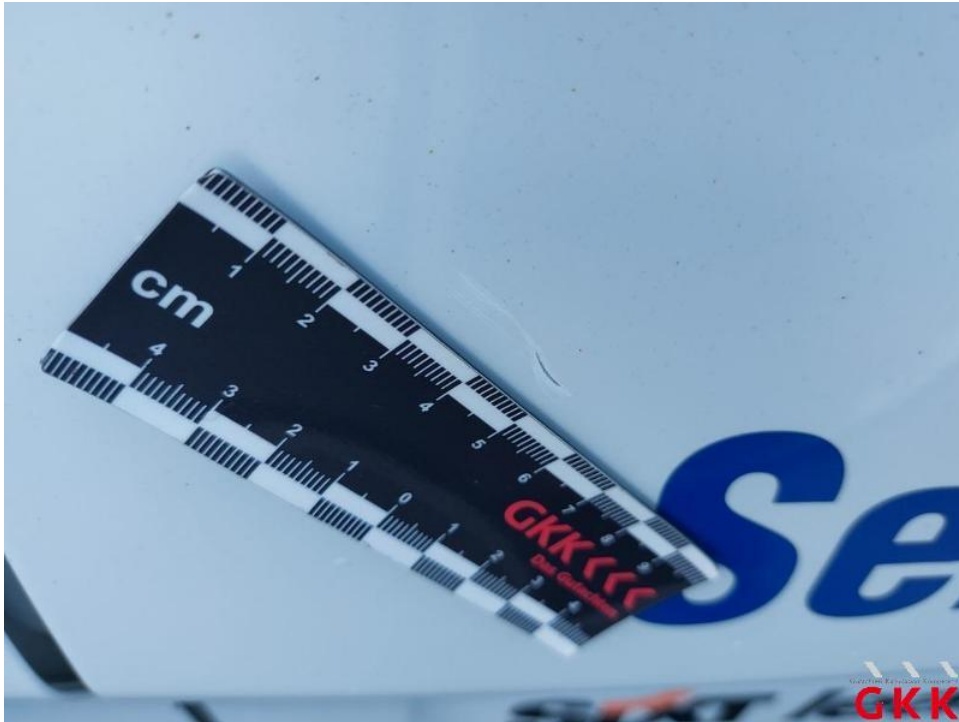
Hecktür rechts, beschädigt (Bild 31, Bild 32, Bild 33)

Bild 31. Hecktür rechts, beschädigt, instand setzen - lackieren

Bild 32. Hecktür rechts, beschädigt, instand setzen - lackieren

Bild 33. Hecktür rechts, beschädigt, instand setzen - lackieren

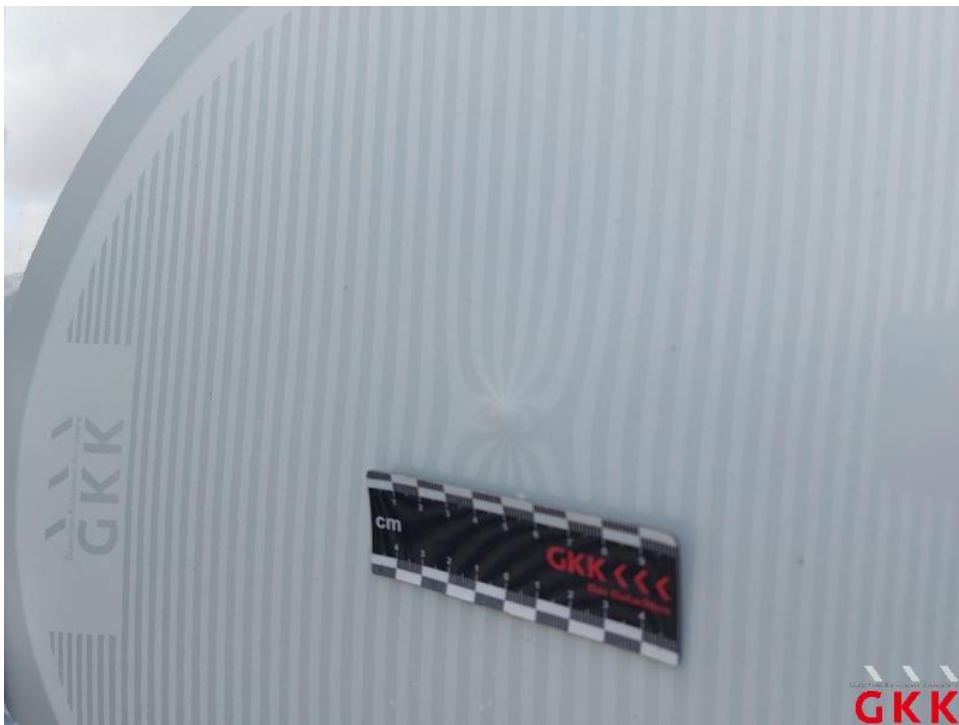
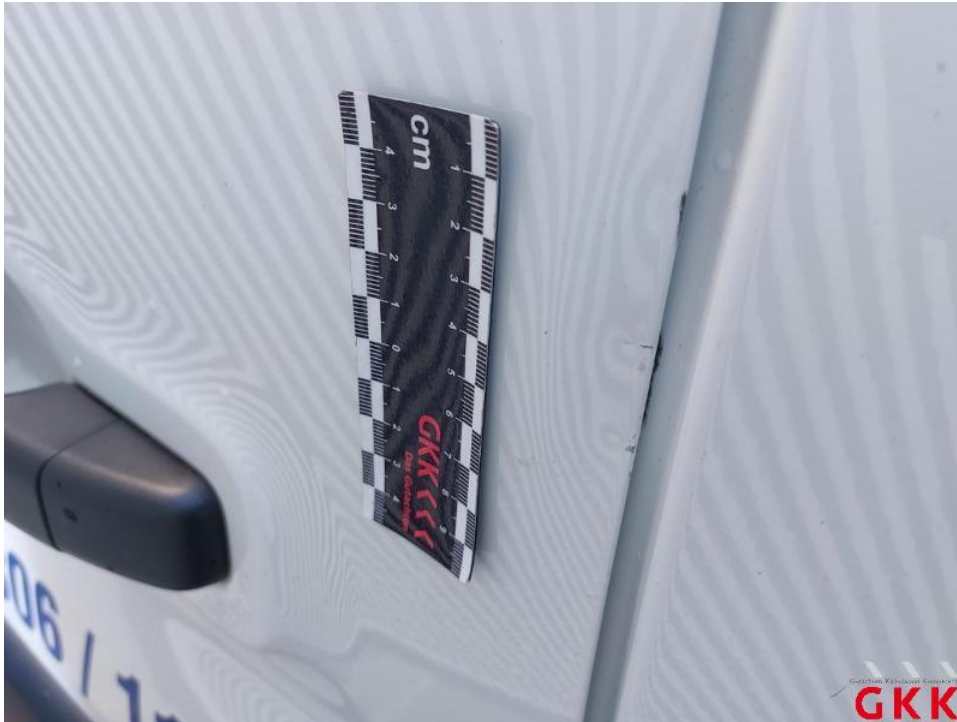
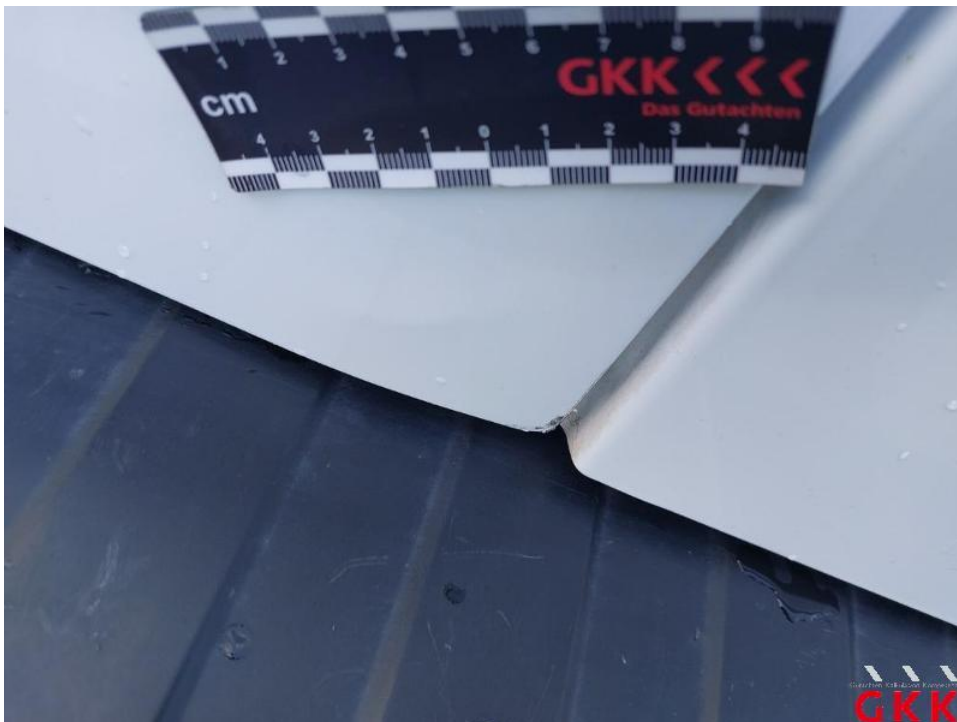
Hecktür links, beschädigt (Bild 34, Bild 35, Bild 36)

Bild 34. Hecktür links, beschädigt, instand setzen - lackieren

Bild 35. Hecktür links, beschädigt, instand setzen - lackieren

Bild 36. Hecktür links, beschädigt, instand setzen - lackieren

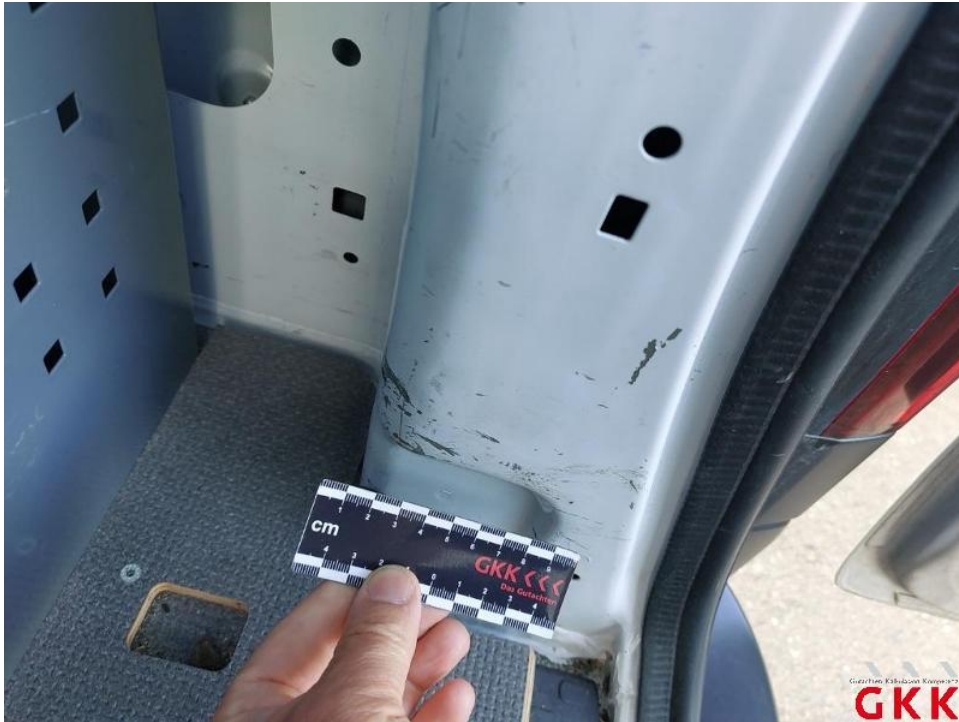
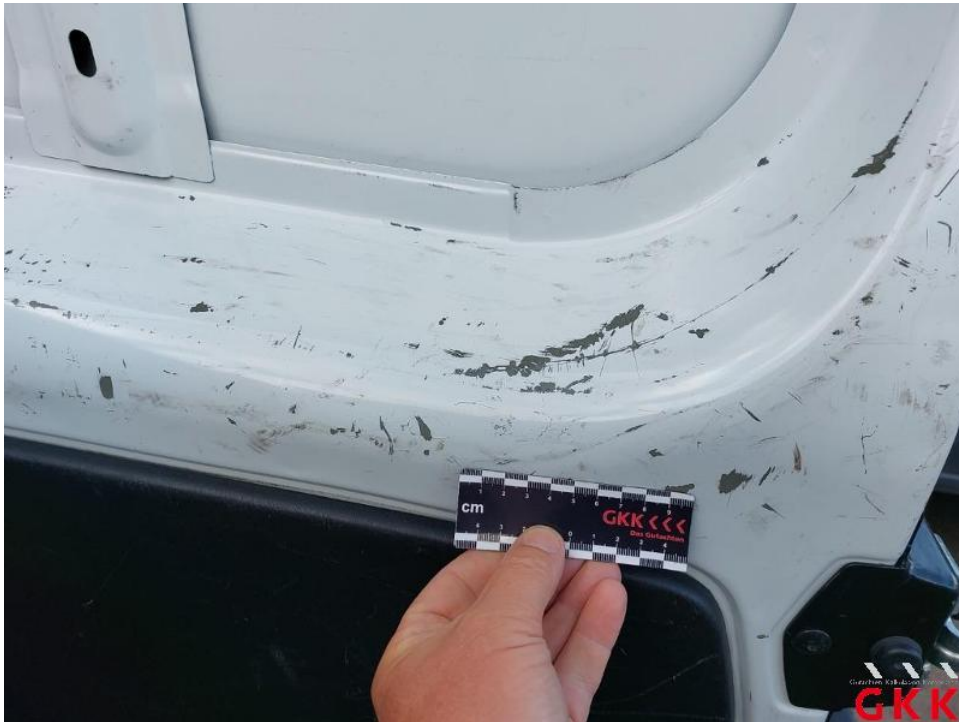
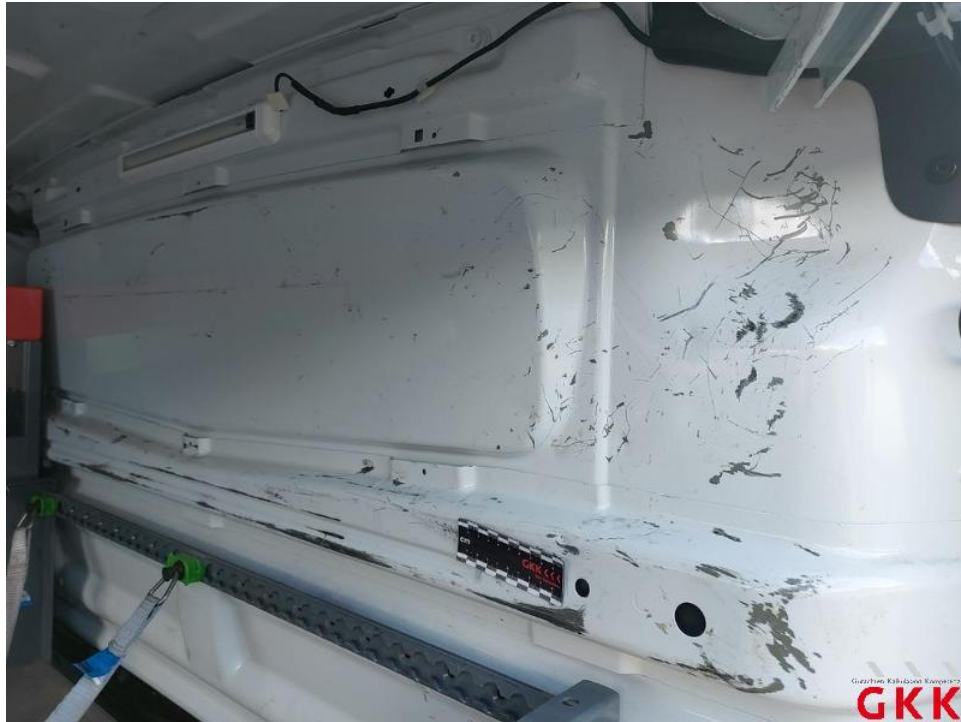
Laderaum, verkratzt (Bild 37, Bild 38, Bild 39)

Bild 37. Laderaum, verkratzt, Smartrepair

Bild 38. Laderaum, verkratzt, Smartrepair

Bild 39. Laderaum, verkratzt, Smartrepair

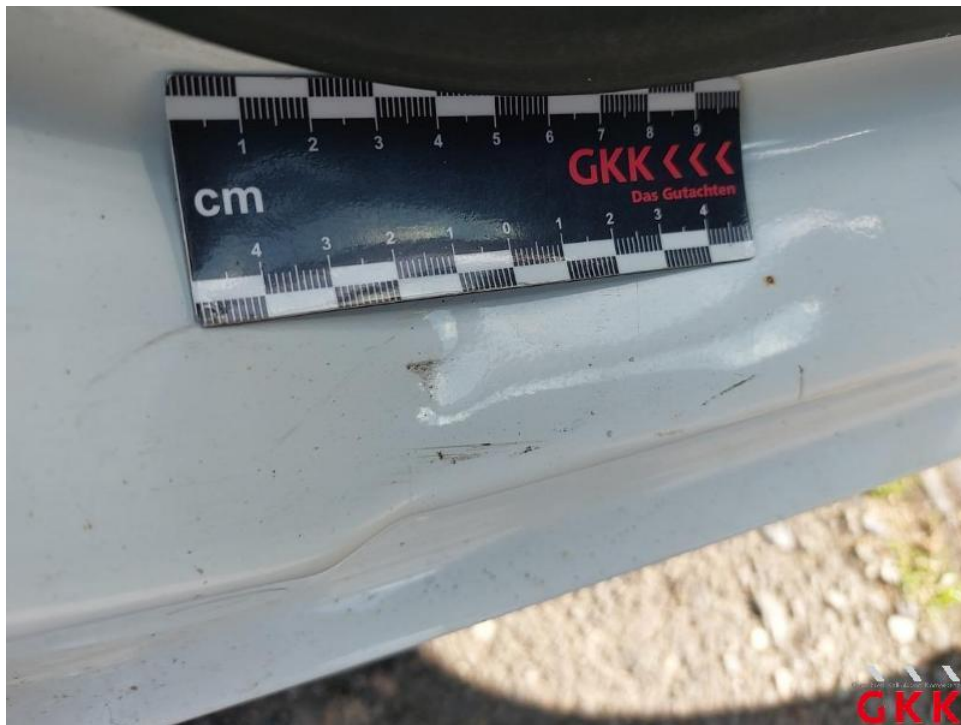
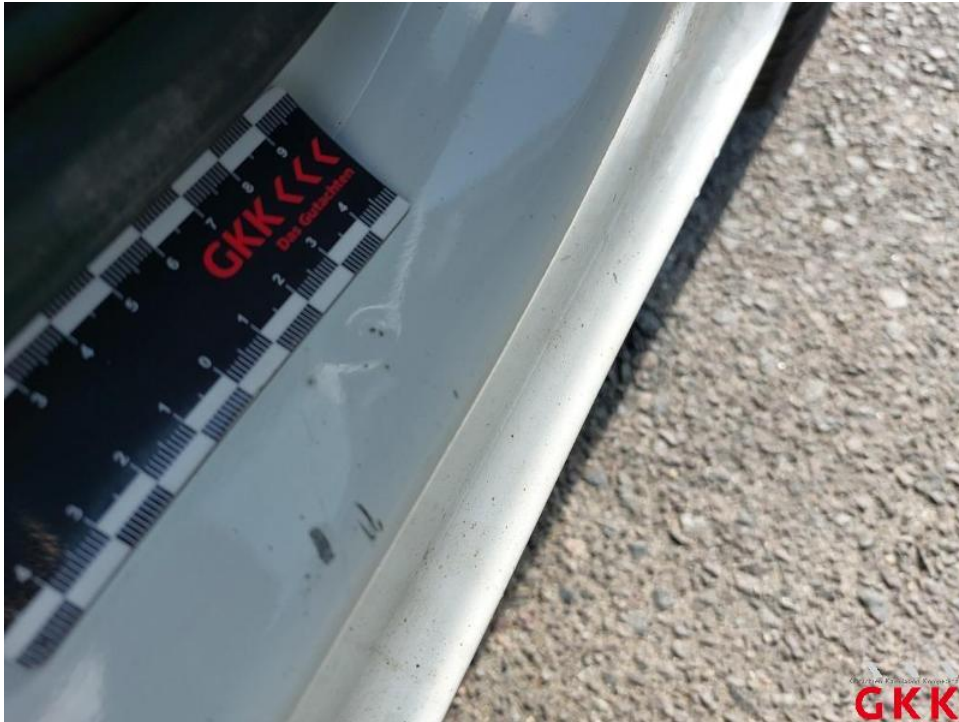
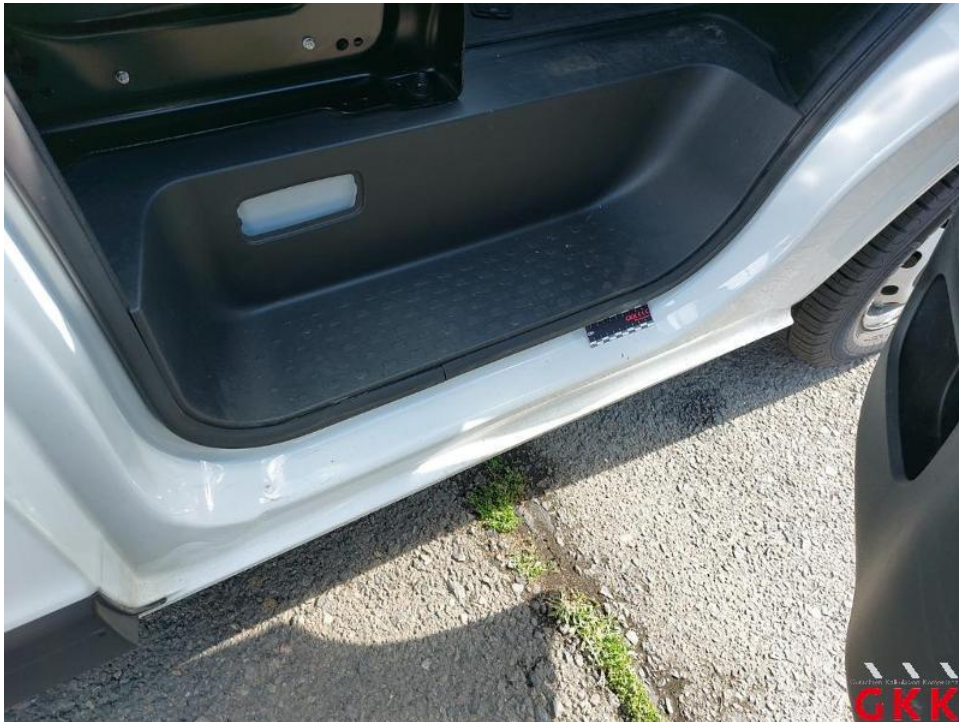
Tür vorne rechts Einstieg, beschädigt (Bild 40, Bild 41, Bild 42)

Bild 40. Tür vorne rechts, Einstieg, beschädigt, Smartrepair

Bild 41. Tür vorne rechts, Einstieg, beschädigt, Smartrepair

Bild 42. Tür vorne rechts, Einstieg, beschädigt, Smartrepair
