**Fahrzeug:** RENAULT Trafic L1H1 2.0 ENERGY dCi 120 2,8t Komfort Kastenwagen 4-türig 1997 ccm 120 PS / 88 KW Diesel 6-Gang Manuell

| Amtliches Kennzeichen: | K -KT 2114 | Fahrgestell-Nummer: | VF1FL000567836807 |

## Zustandsbericht

| <b>Besichtigungsdatum</b> | 27.07.2026 |

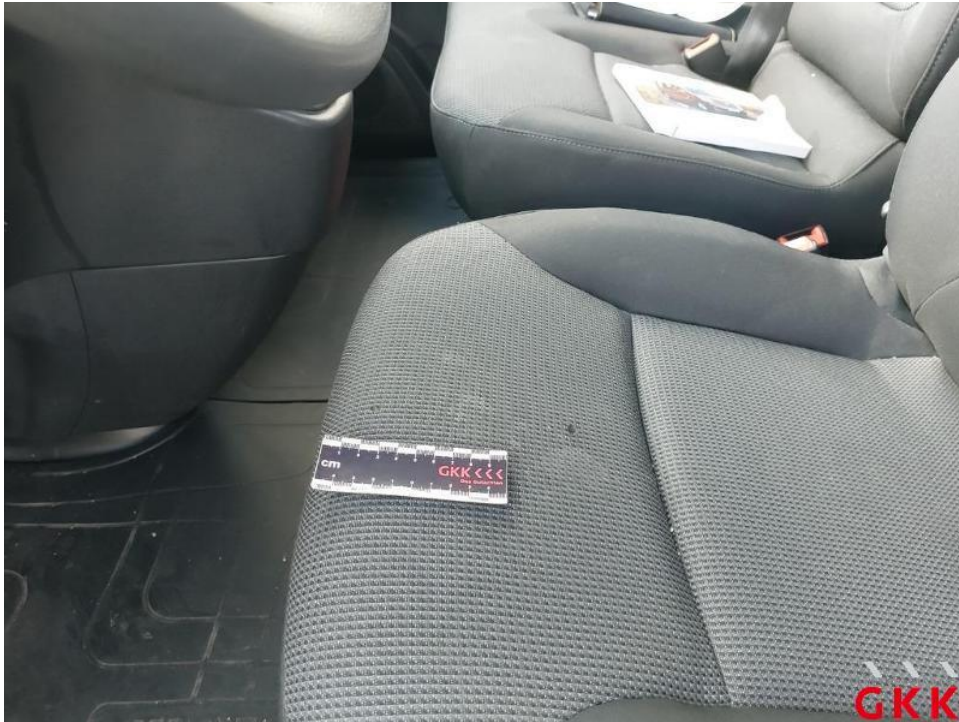
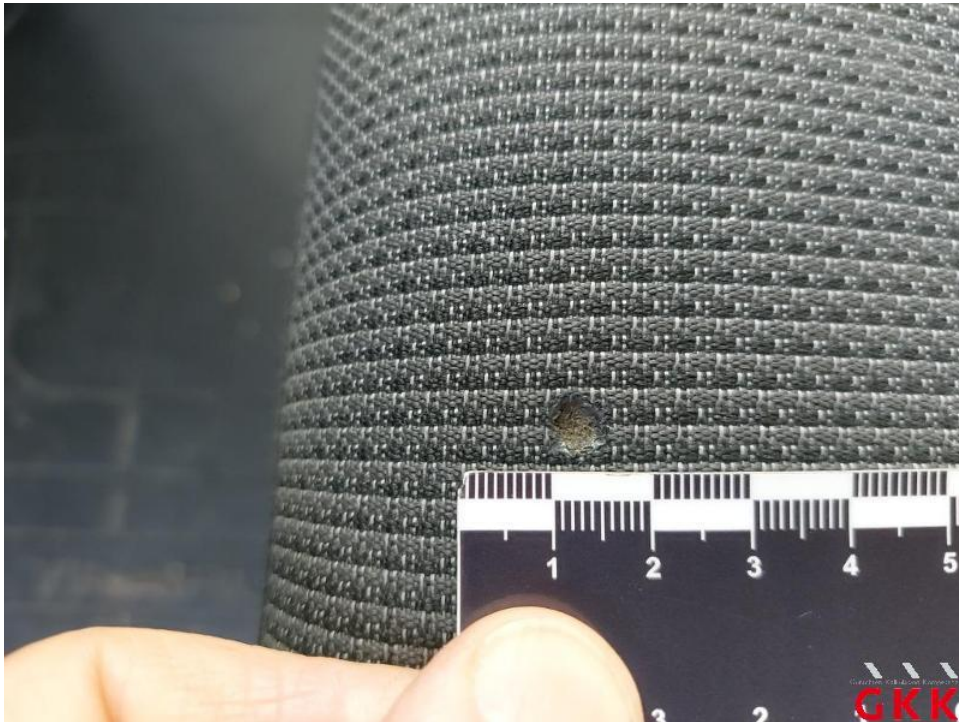
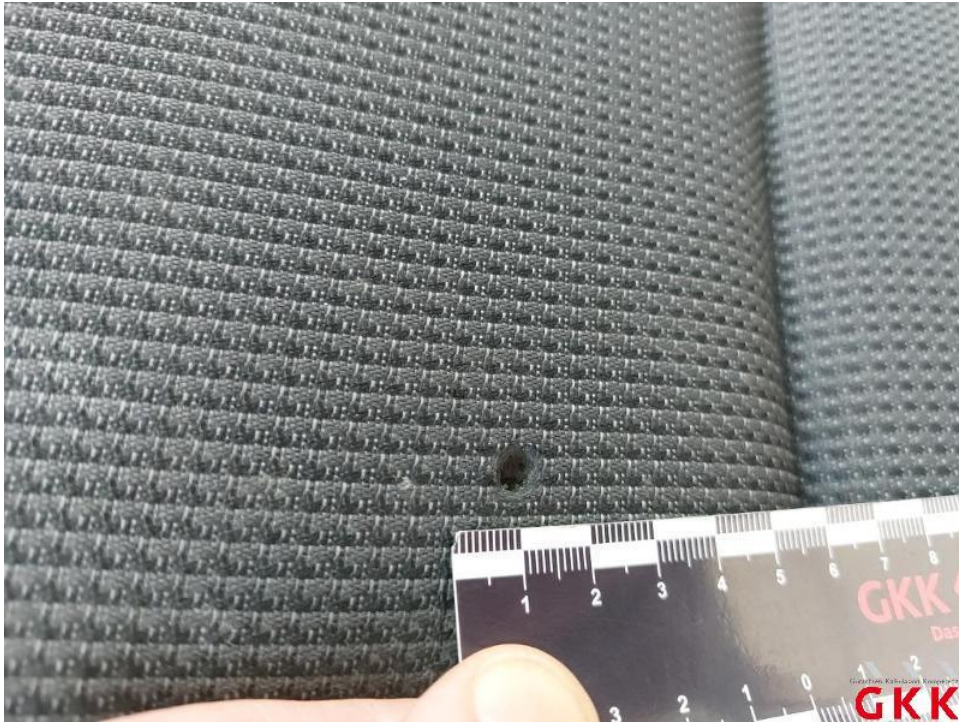
Sitz vorne links Bezug Sitzkissen -Stoff-, beschädigt (Bild 43, Bild 44, Bild 45)

Bild 43. Sitz vorne links, Bezug Sitzkissen -Stoff-, beschädigt, ersetzen

Bild 44. Sitz vorne links, Bezug Sitzkissen -Stoff-, beschädigt, ersetzen

Bild 45. Sitz vorne links, Bezug Sitzkissen -Stoff-, beschädigt, ersetzen

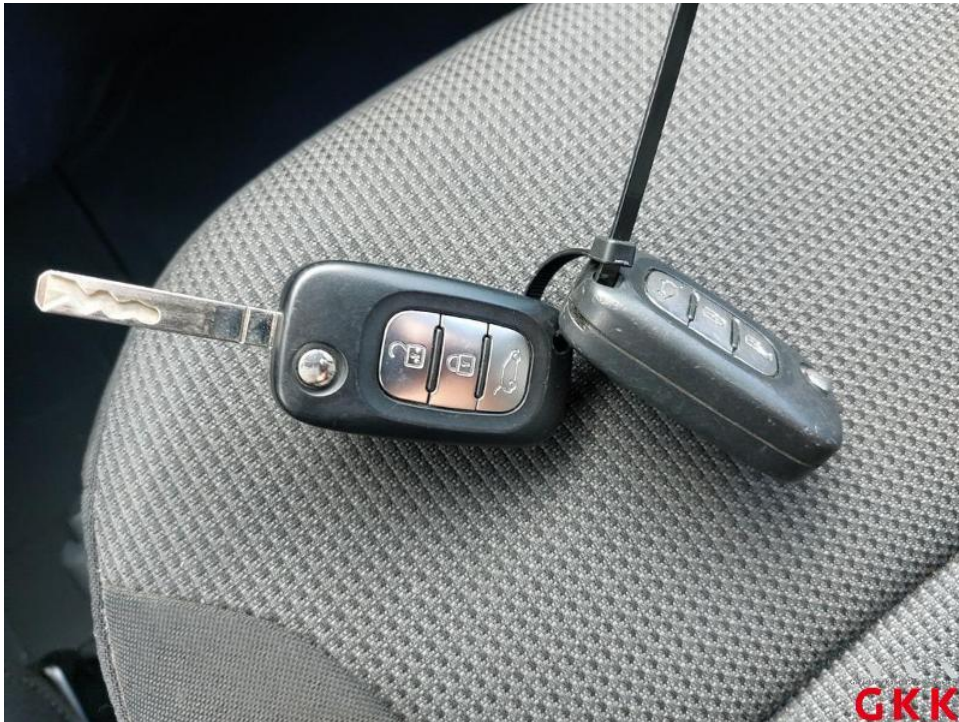
Hauptschlüssel mit Fernbedienung, fehlt (Bild 46)

Bild 46. Hauptschlüssel, mit Fernbedienung, fehlt, ersetzen
