LVV Nr 489946
Hersteller MINI
Model 3-door / 5-door Hatch
Variante JCW 1.5 Cooper C
Listenpreis 29.640,97
VIN WMW11GD0102W26078
Erstzulassungsdatum 1.7.2024
Kennzeichen HH UC114

Zustandsbericht / Minderwertgutachten

Mobility Concept GmbH, Grünwalder Weg 34, 82041 Oberhaching
29.05.2026

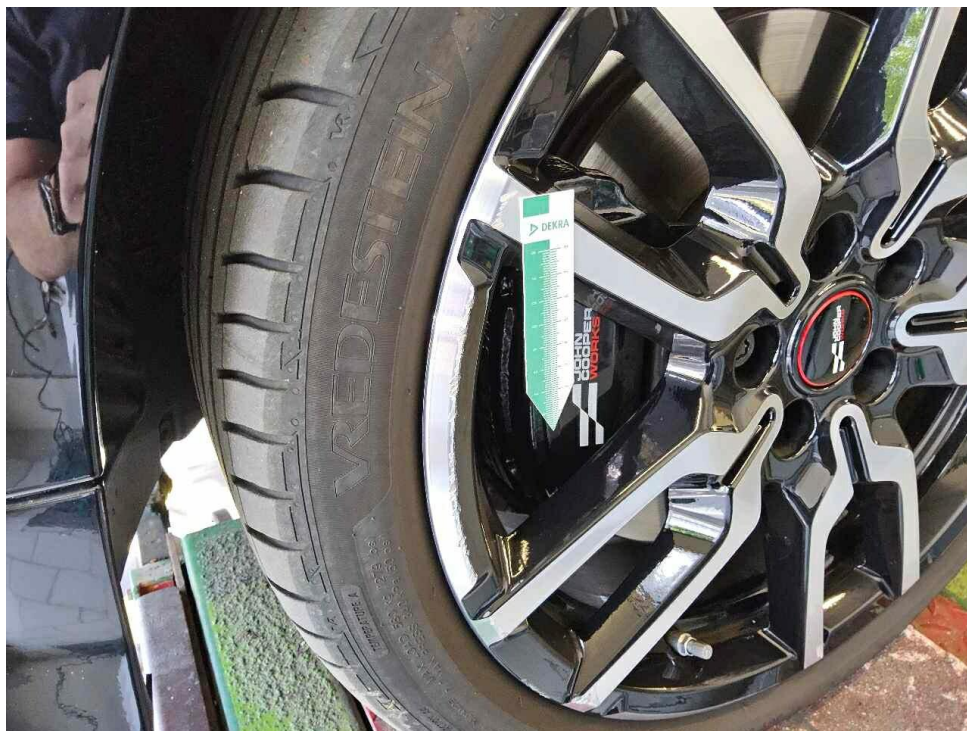
Bild 14 : Felge vorn links eingekerbt

1. Spoiler vorn links verschrammt, erneuern (Bild 26)
2. Kennzeichenhalter verformt, erneuern (Bild 25)
3. Felge Glanzgedreht vorn links eingekerbt, erneuern
4. Spoiler Stoßfänger hinten mehrfach angestoßen, erneuern (Bild 20, 21, 22)
5. Seitenschweller links Schwellerblende, verschrammt, smart repair (Bild 15, 16)
6. Tür vorne links Einstieg, zerkratzt, smart repair (Bild 15)
7. Heckdeckel, eingedellt, instandsetzen und lackieren mit Lackaufbau (Bild 19)
8. Stoßfänger vorne, eingekerbt, smart repair (Bild 23, 24)

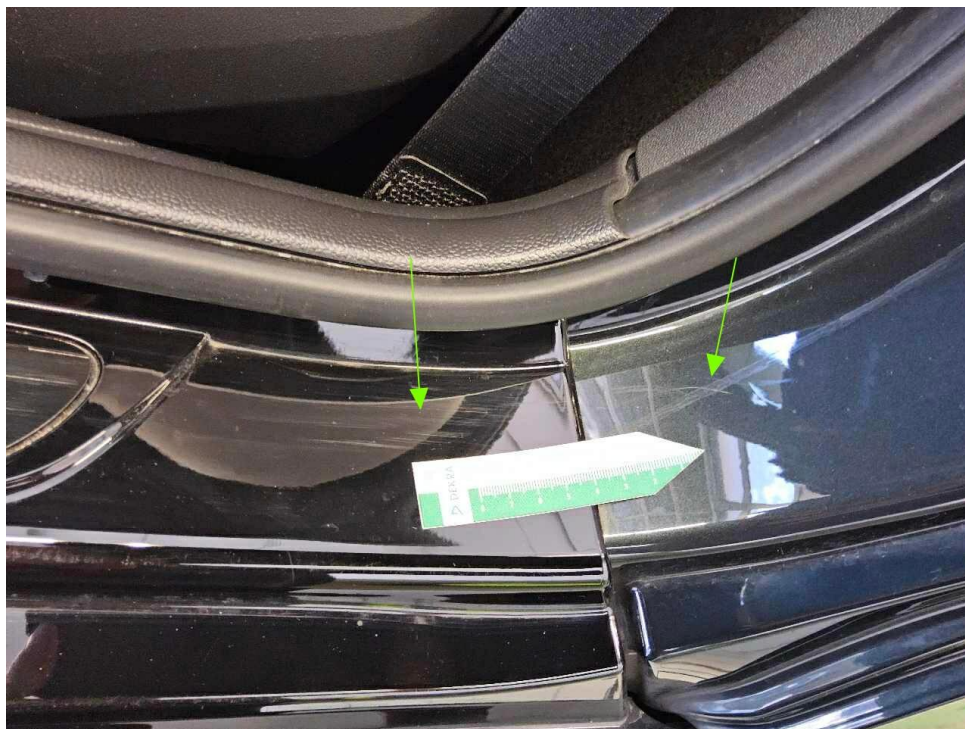
Bild 15 : Seitenschweller links Schwellerblende, verschrammt, smart repair
Tür vorne links Einstieg, zerkratzt, smart repair

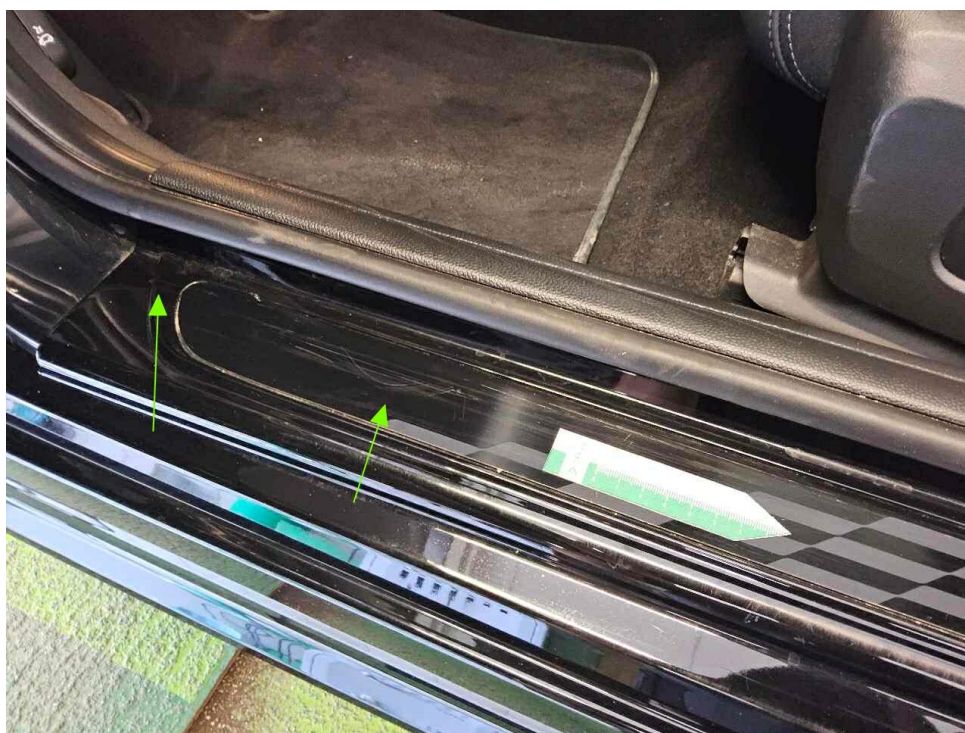
Bild 16 : Leiste Einstieg rechts zerkratzt
Seitenschweller links Schwellerblende, verschrammt, smart repair

Leiste Einstieg rechts zerkratzt, (Bild 16)
Spiegelkappe links, polieren
Felge Glanzgedreht hinten links verschrammt,
erneuern
Steinschlag im Frontbereich auslegen, polieren

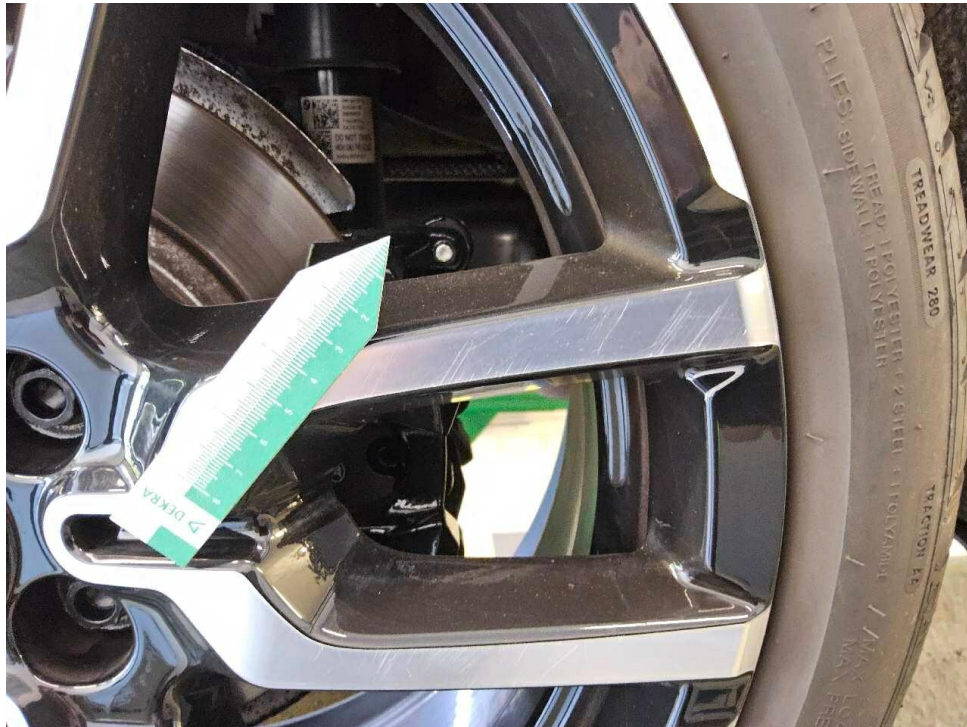
Bild 17 : Felge hinten links verschrammt

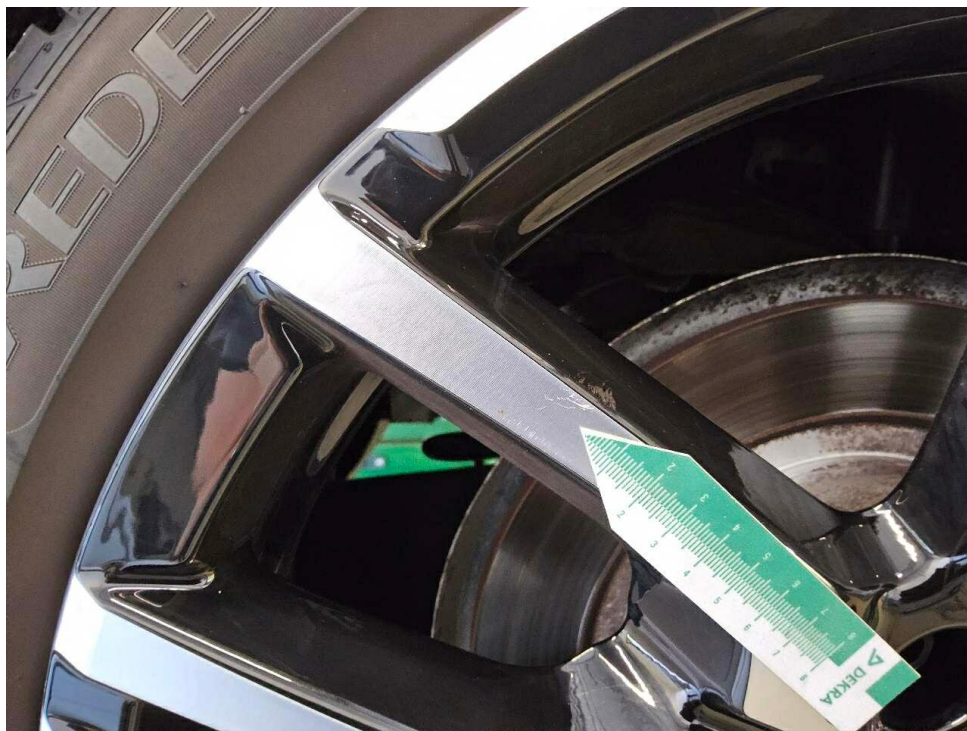
Bild 18 : Felge hinten links verschrammt

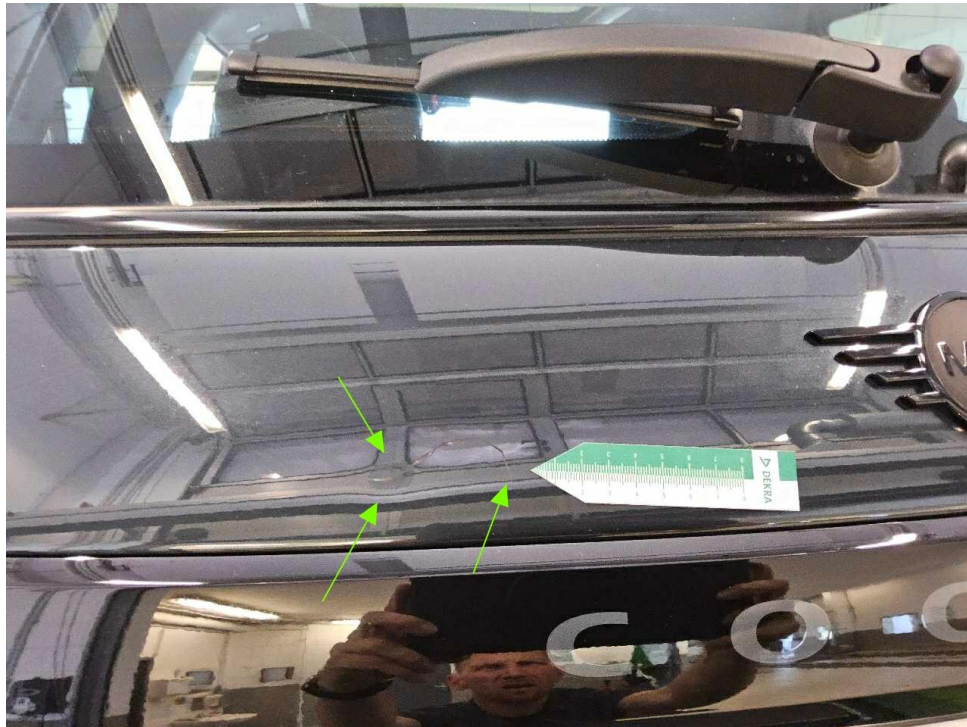
Bild 19 : Heckdeckel, eingedellt, instandsetzen und lackieren mit Lackaufbau

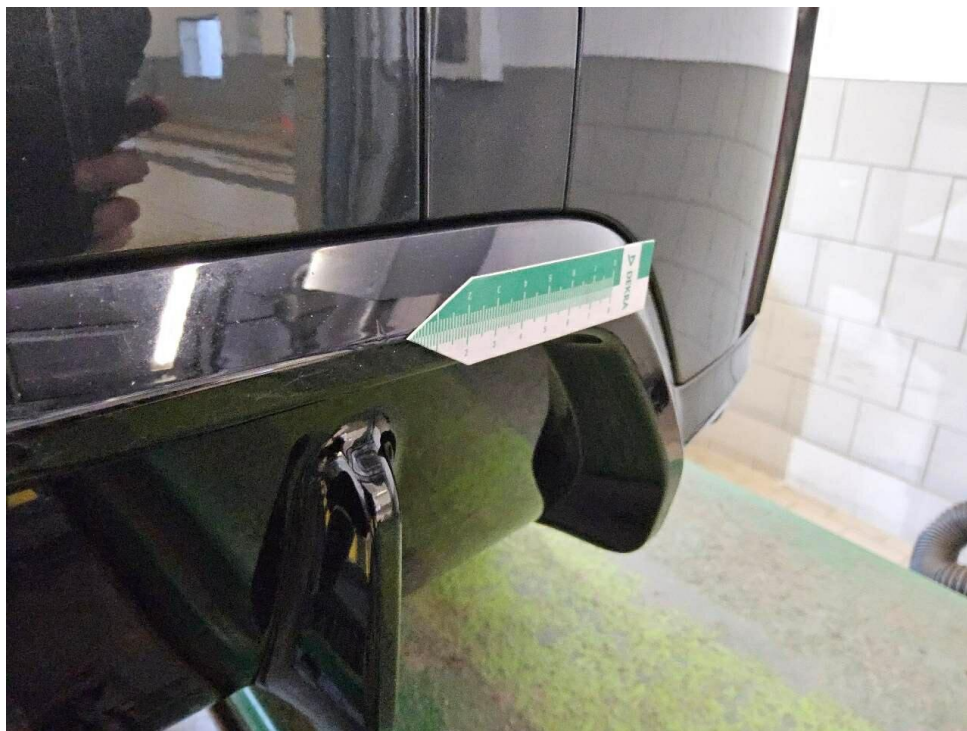
Bild 20 : Spoiler Stoßfänger hinten mehrfach angestoßen

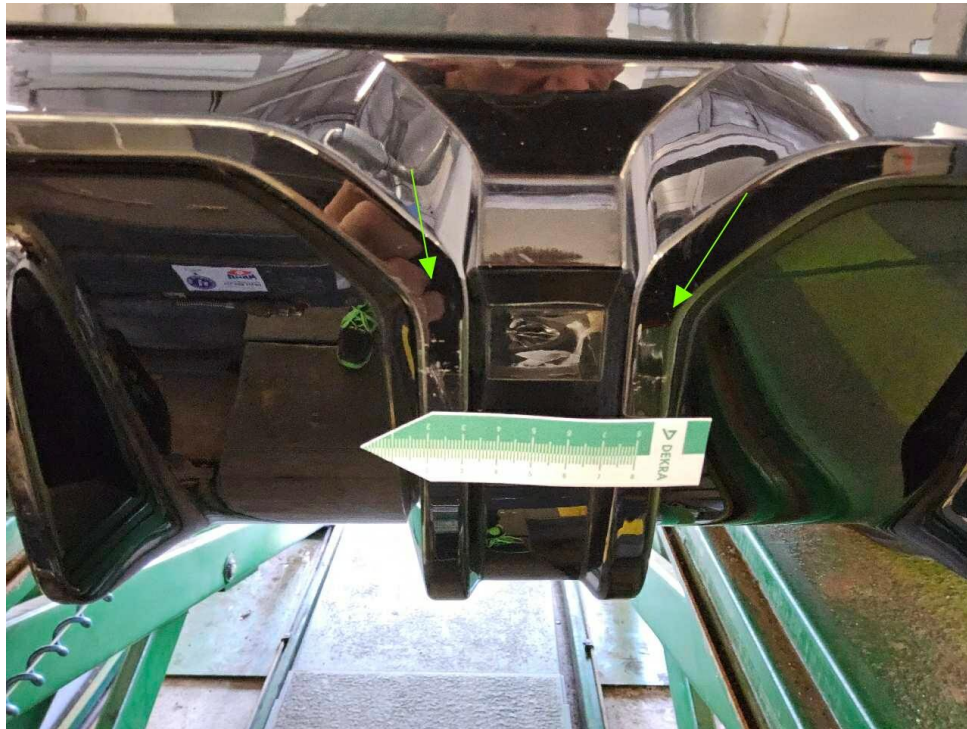
Bild 21 : Spoiler Stoßfänger hinten mehrfach angestoßen

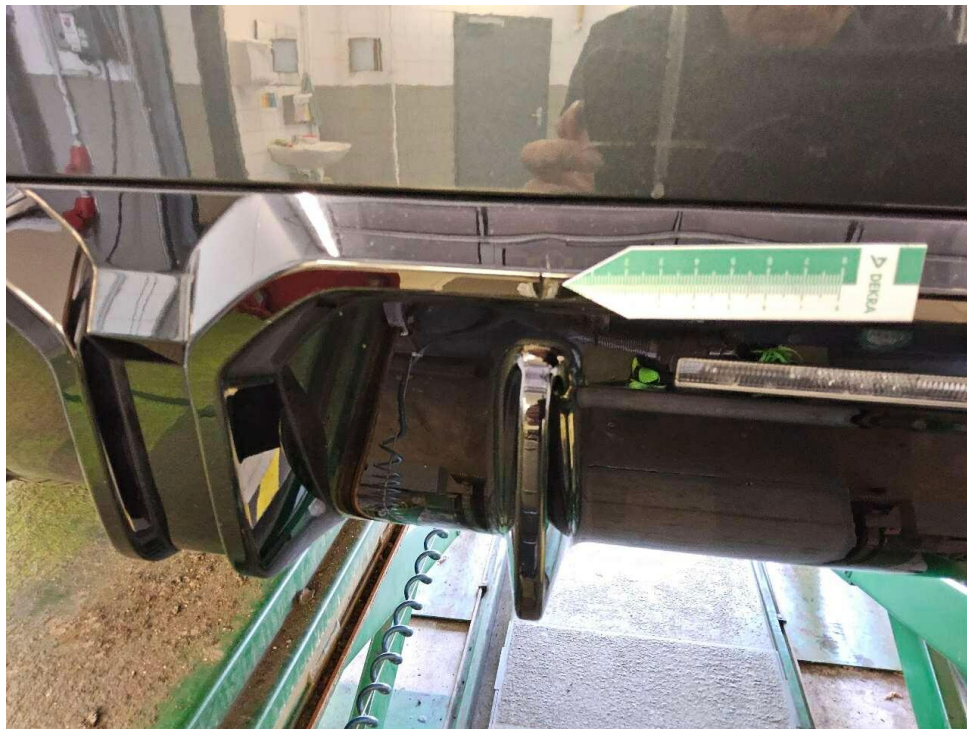
Bild 22 : Spoiler Stoßfänger hinten mehrfach angestoßen

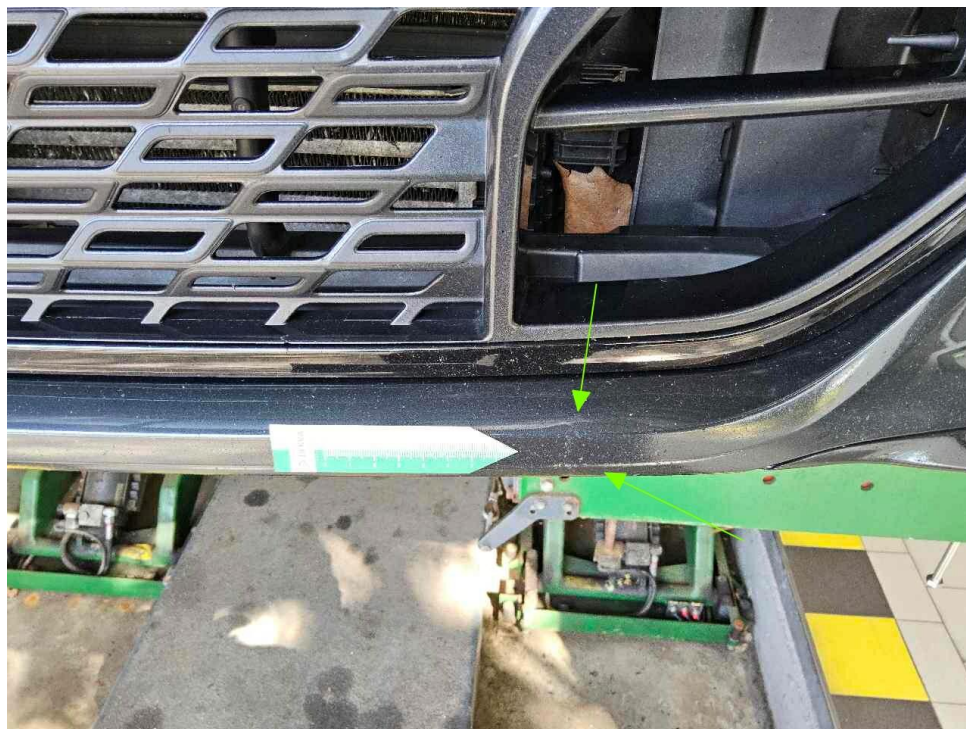
Bild 23 : Stoßfänger vorne, eingekerbt, smart repair

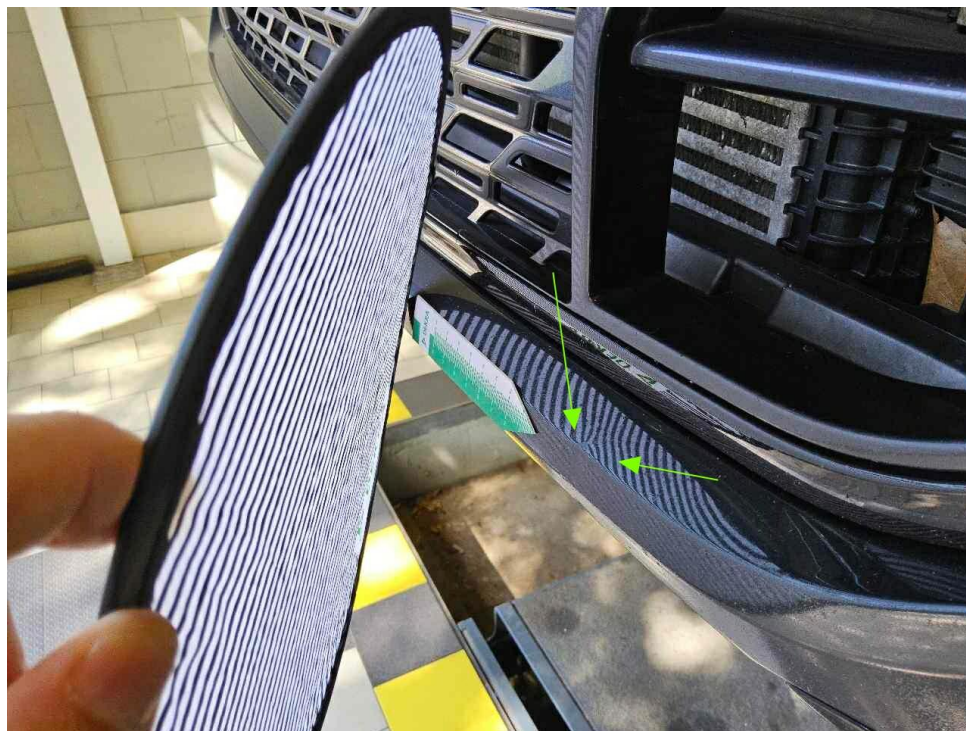
Bild 24 : Stoßfänger vorne, eingekerbt, smart repair

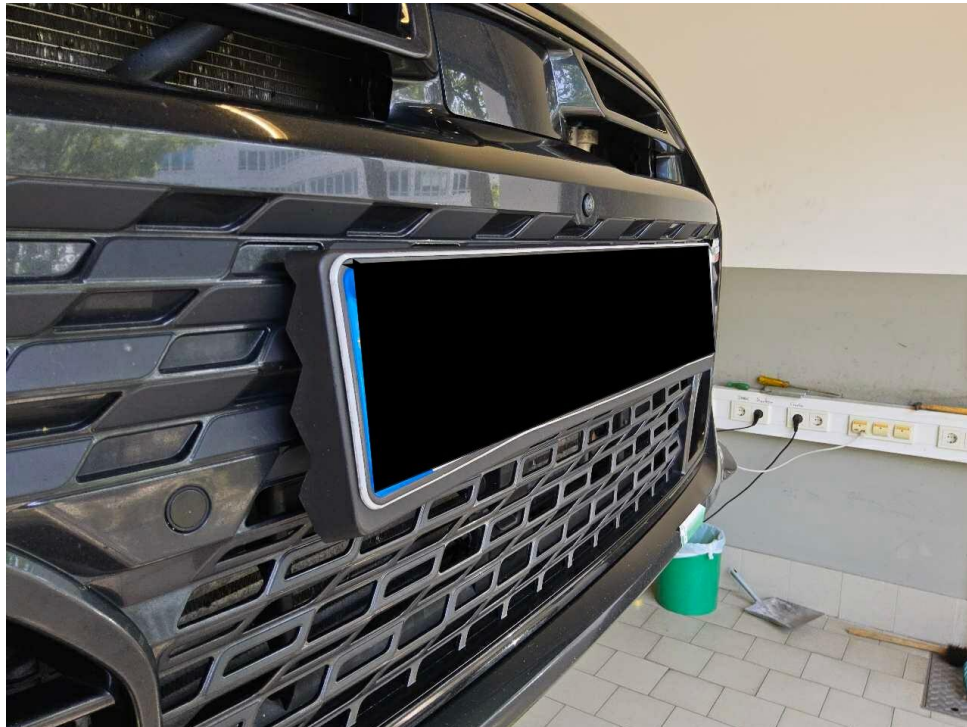
Bild 25 : Kennzeichenhalter verformt

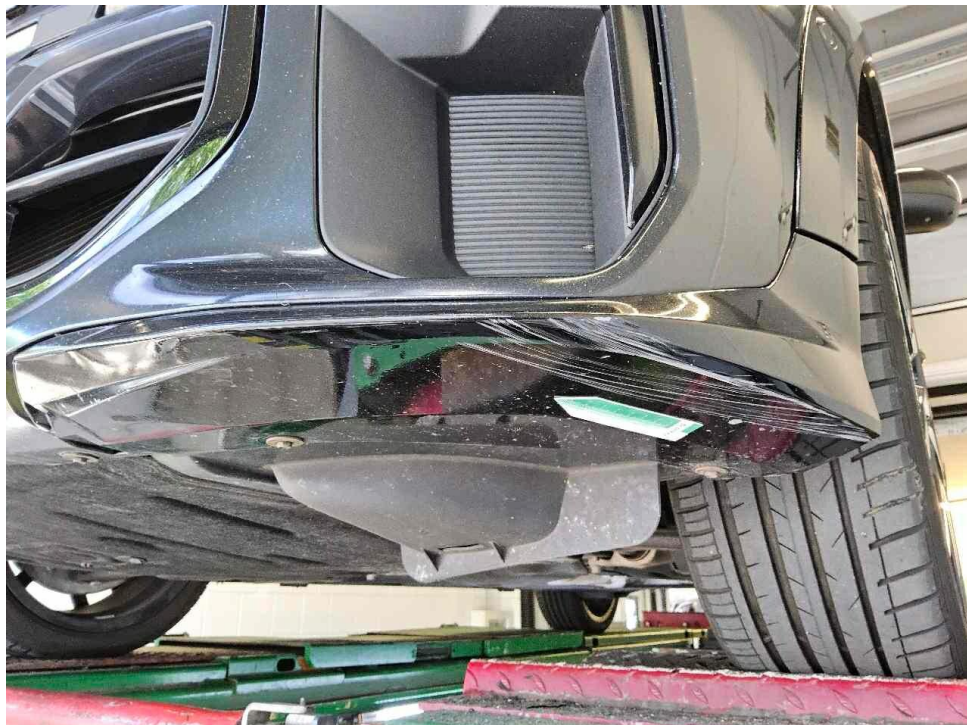
Bild 26 : Spoiler vorn links verschrammt
