## Zustandsbericht

| Berichtsnummer : | 0000000927955-DE968 | | |

#### Hyundai Kona (OS)(2017->) Edition 30+ Elektro 2WD

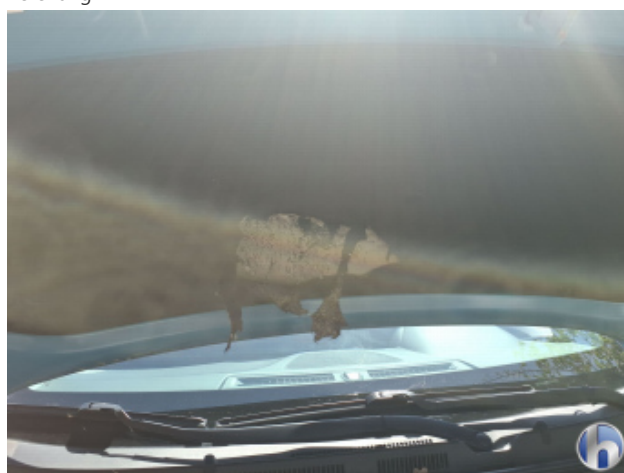
| | Bauteil | Schaden | Rep.-Art |
|---|---|---|---|
| 1. | Motordämmmaterial | Marderbiss /-schaden | Erneuern |

1. Motordämmmaterial  
**Marderbiss /-schaden - Erneuern**
