Zustandsbericht

Kunde :	Allane SE HCBE	Amtl. Kennzeichen :	BM-K 3591E
Berichtsnummer :	000000922498-DE926		
Referenznummer:	31194688

Hyundai Tucson (NX)(12.2020->) Trend Plug-In Hybrid 4WD

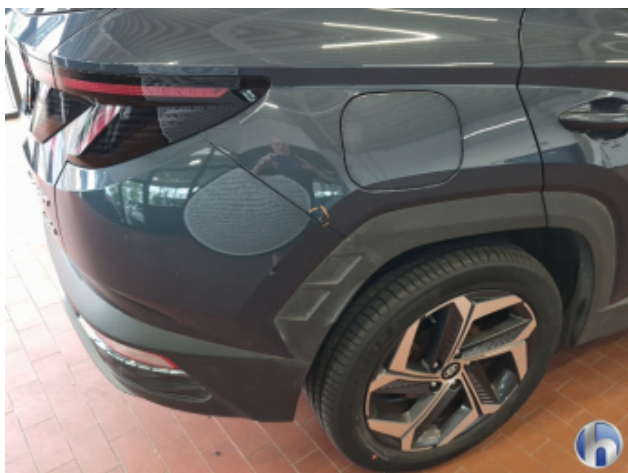
Karosserie außen		
	Bauteil	Schaden	Rep.-Art
1.	Seitenwand - Hinten - Rechts	Lackabplatzer	Smart Repair
2.	Dach	Gebrauchsspuren	Nacharbeiten

1. Seitenwand - Hinten - Rechts
Lackabplatzer - Smart Repair

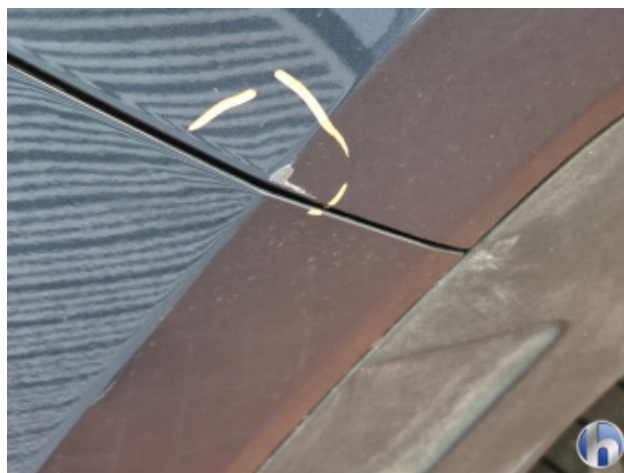
1. Seitenwand - Hinten - Rechts
Lackabplatzer - Smart Repair

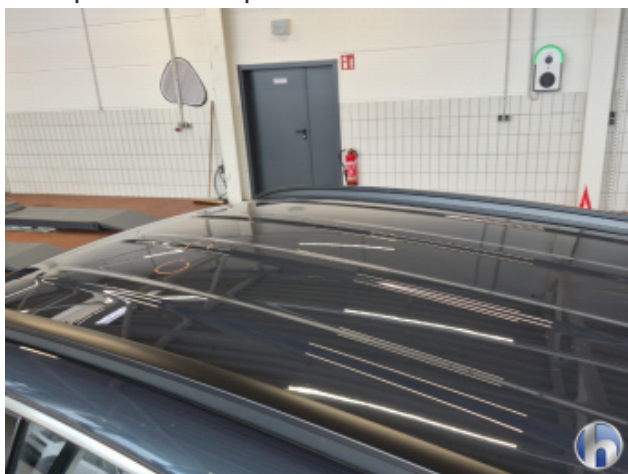
2. Dach
Gebrauchsspuren - Nacharbeiten

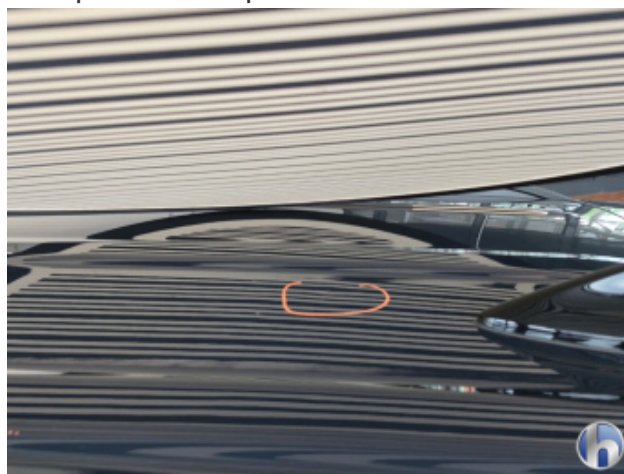
2. Dach
Gebrauchsspuren - Nacharbeiten

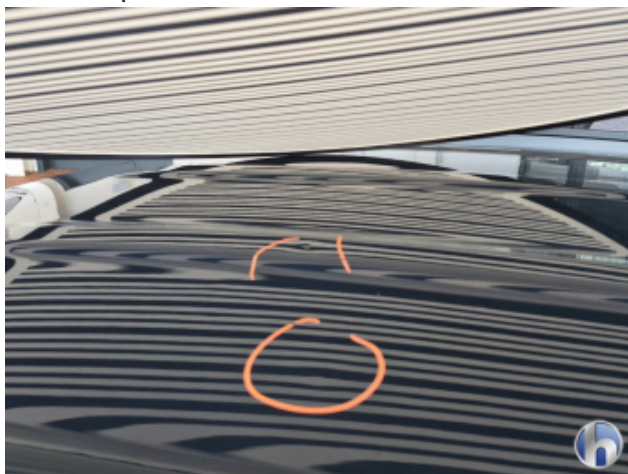
2. Dach
Gebrauchsspuren - Nacharbeiten

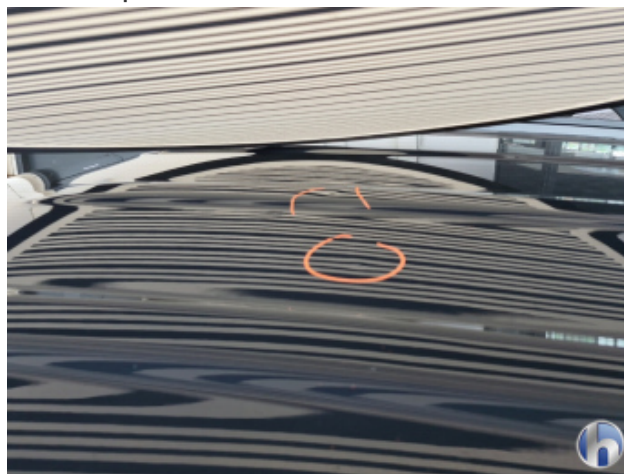
2. Dach
Gebrauchsspuren - Nacharbeiten
