## Zustandsbericht

<b>Kunde :</b>	<b>Allane SE HCBE</b>	<b>Amtl. Kennzeichen :</b>	<b>KO-NM 30E</b>
<b>Berichtsnummer :</b>	<b>0000000923070-DE968</b>		
<b>Referenznummer:</b>	<b>31183303</b>

#### Hyundai Ioniq 5 (05.2021->) Uniq Elektro 4WD

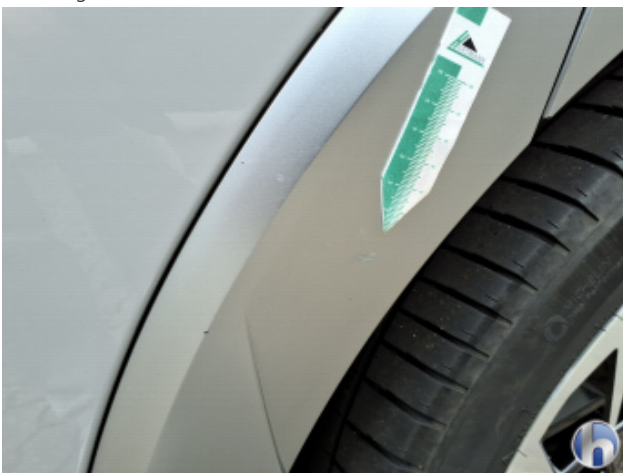
<b>Karosserie außen</b>		
	<b>Bauteil</b>	<b>Schaden</b>	<b>Rep.-Art</b>
1.	Seitenwand - Hinten - Links	Kratzer	Smart Repair
 	<b>Karosserie innen</b>		
	<b>Bauteil</b>	<b>Schaden</b>	<b>Rep.-Art</b>
2.	Verkleidung	Gebrauchsspuren	Ohne Reparatur

1. Seitenwand - Hinten - Links  
Kratzer - Smart Repair

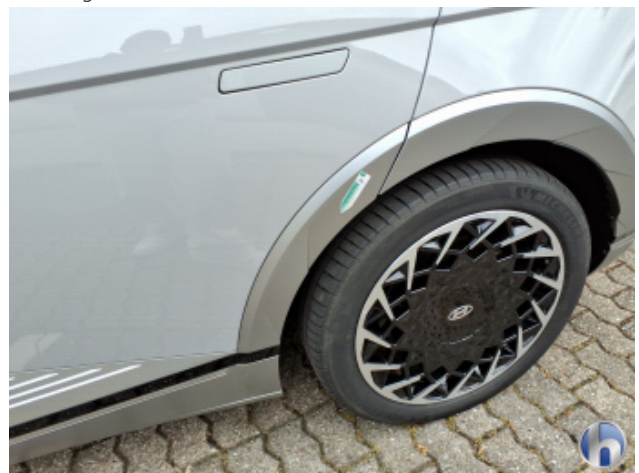
1. Seitenwand - Hinten - Links  
Kratzer - Smart Repair

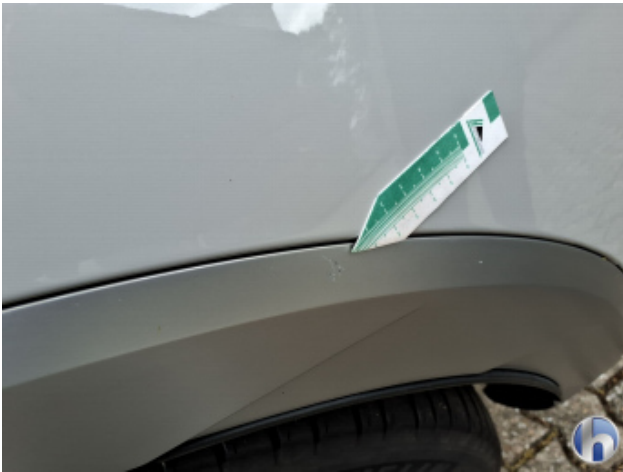
1. Seitenwand - Hinten - Links  
Kratzer - Smart Repair

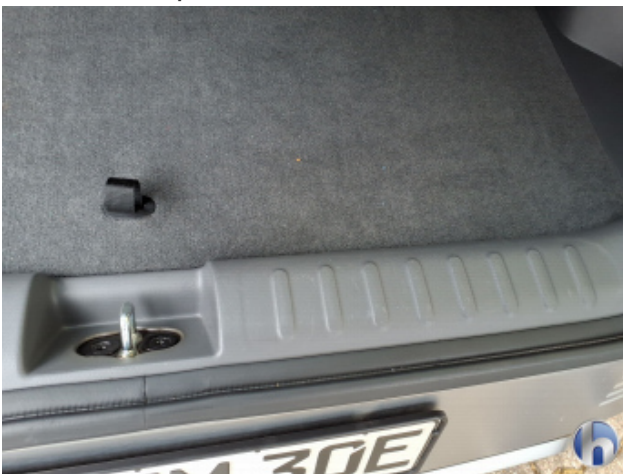
2. Verkleidung  
Gebrauchsspuren - Ohne Reparatur

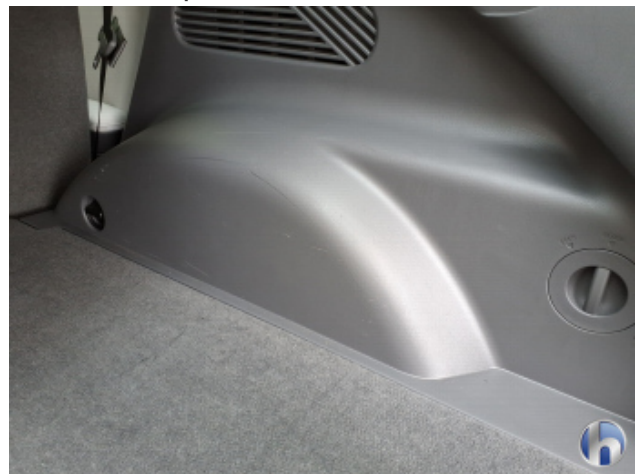
2. Verkleidung  
Gebrauchsspuren - Ohne Reparatur

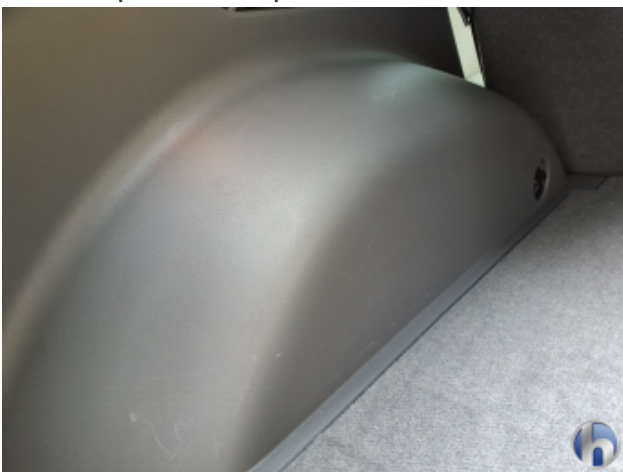
2. Verkleidung  
Gebrauchsspuren - Ohne Reparatur

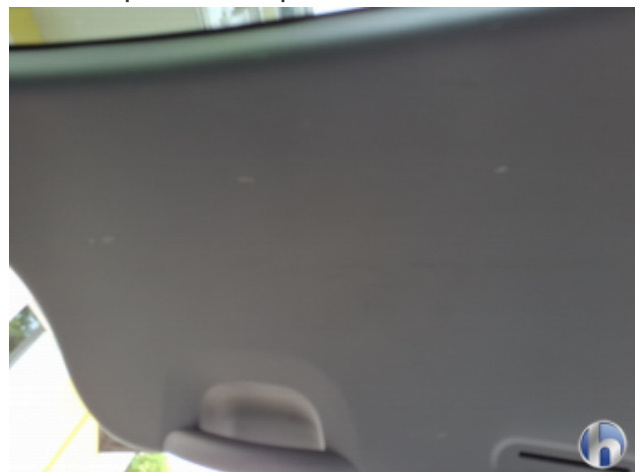
2. Verkleidung  
Gebrauchsspuren - Ohne Reparatur
