## Zustandsbericht

| Berichtsnummer : | 0000000925221-DE968 | | |

#### Hyundai Kona (OS)(2017->) Trend Elektro 2WD

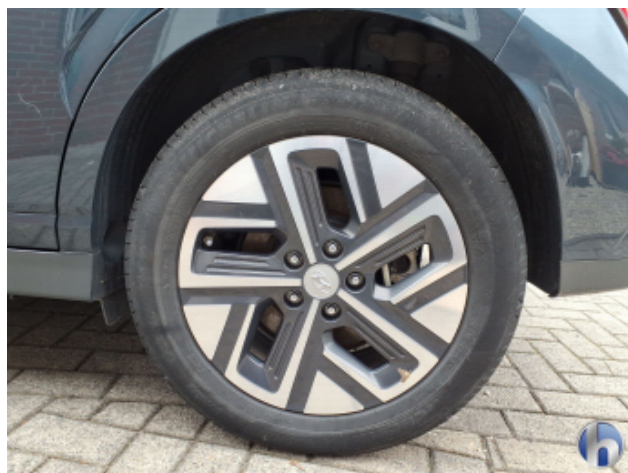
Bereifung

| Montierte Bereifung | | |
|---|---|---|
| 1. Achse - links / Zust. | <b>Michelin</b> | <b>215/55/R17-- 4 mm</b> |
| 1. Achse - rechts / Zust. | <b>Michelin</b> | <b>215/55/R17-- 4 mm</b> |
| 2. Achse - links / Zust. | <b>Michelin</b> | <b>215/55/R17-- 6 mm</b> |
| 2. Achse - rechts / Zust. | <b>Michelin</b> | <b>215/55/R17-- 6 mm</b> |

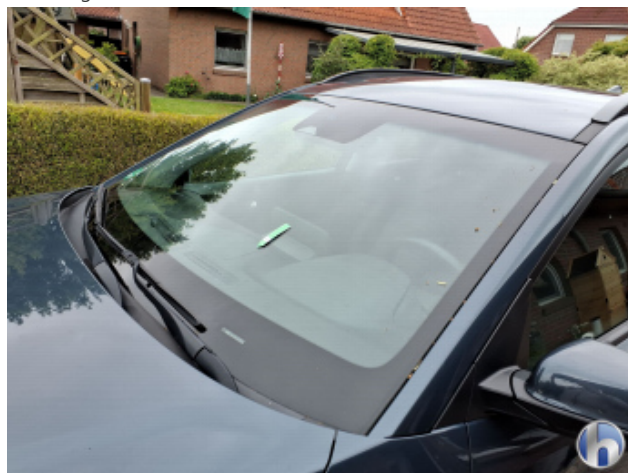
| | Bauteil | Schaden | Rep.-Art |
|---|---|---|---|
| 1. | Windschutzscheibe | Gebrauchsspuren | Ohne Reparatur |

1. Windschutzscheibe  
Gebrauchsspuren - Ohne Reparatur

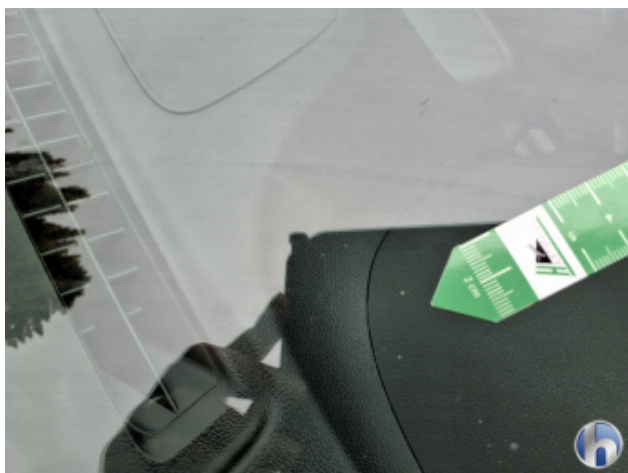
1. Windschutzscheibe  
**Gebrauchsspuren - Ohne Reparatur**

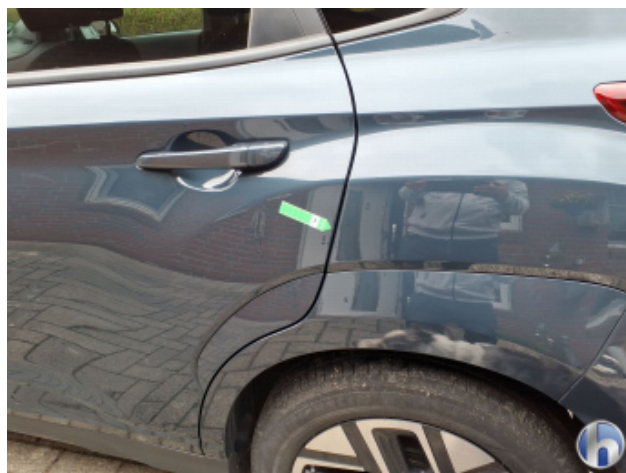
| | Bauteil | Schaden | Rep.-Art |
|---|---|---|---|
| 2. | Tür Hinten - Links | Gebrauchsspuren | Ohne Reparatur |

2. Tür Hinten - Links  
**Gebrauchsspuren - Ohne Reparatur**

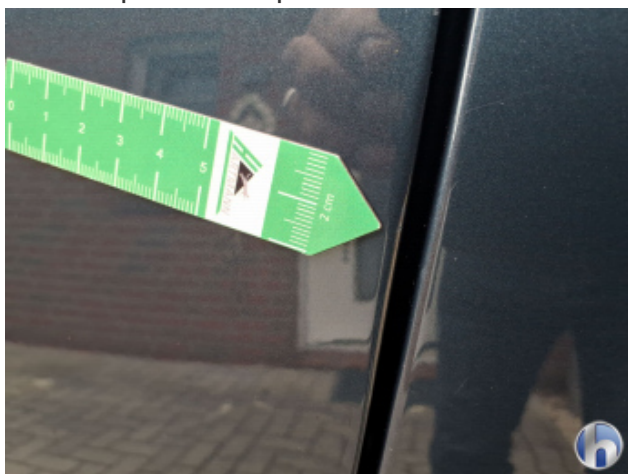
2. Tür Hinten - Links  
**Gebrauchsspuren - Ohne Reparatur**
