Fahrzeugbeschreibung

Fahrzeug: FORD S-MAX 2,0 EcoBlue 140kW Edition Auto Van5-türig 1995 ccm 190 PS / 140 KW Diesel 8-Gang Automatik

Zustandsbericht

Inspection date: 12 May 2026
Protocol number: 45520661
Delivery date: 12 May 2026

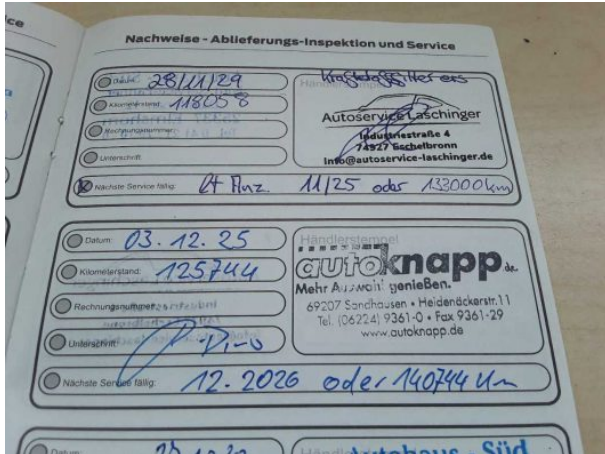
Damage #1: Documents: Service book (Falscher km Stand/Eintra...
 - No deduction

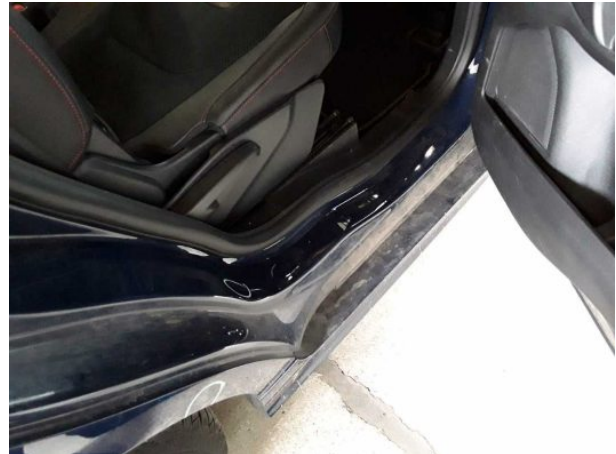
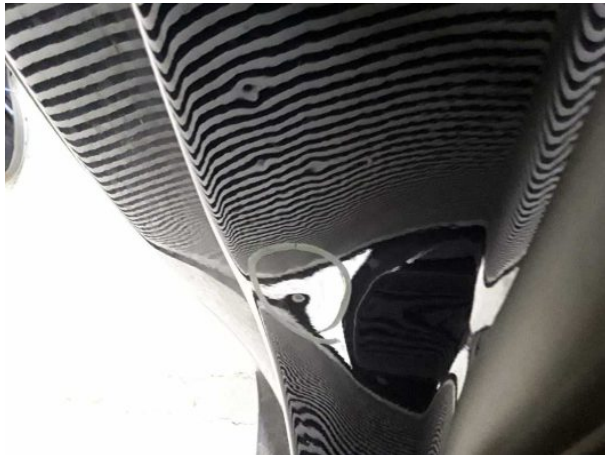
Damage #3: Side panel - rear right side: Sill - dent(s) - Smooth repair work

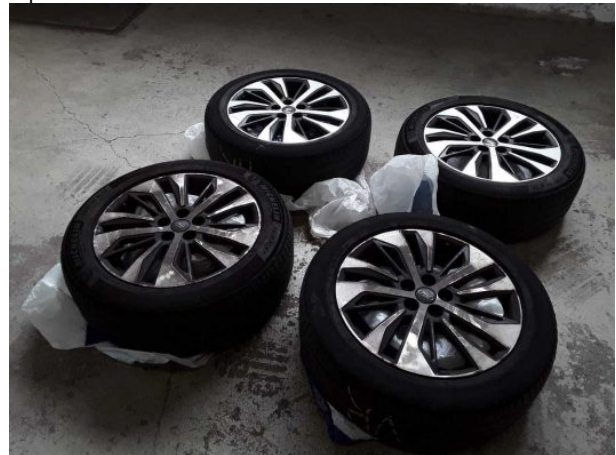
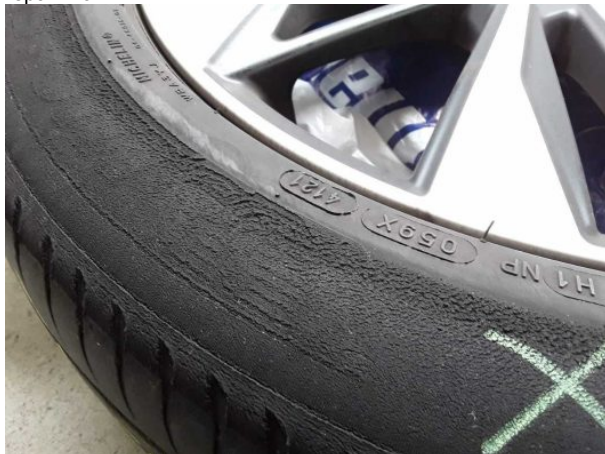
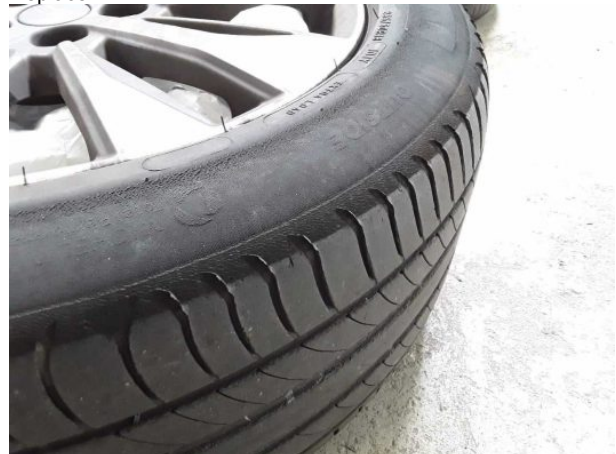
Axle	Tyre size	Manufacturer	Type of tyre	Tread depth	Roadworthy	Permissibility
1	235/50 R18 101Y	Michelin	Summer tyres	2mm - 2mm	Not o.k.	
2	235/50 R18 101Y	Michelin	Summer tyres	3mm - 3mm	Not o.k.

Damage #4: 2nd wheel set: Tyres - complete set - Worn - Replace

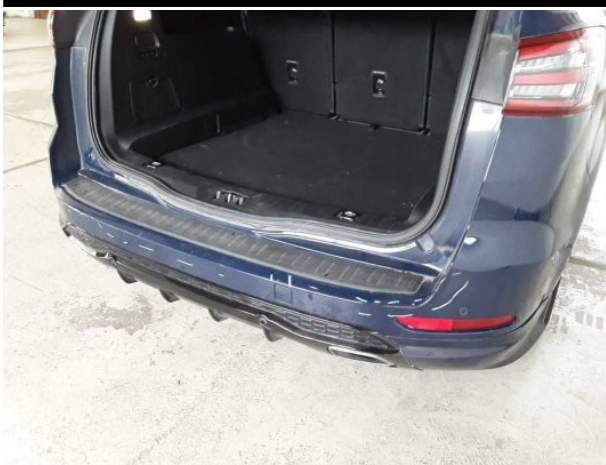
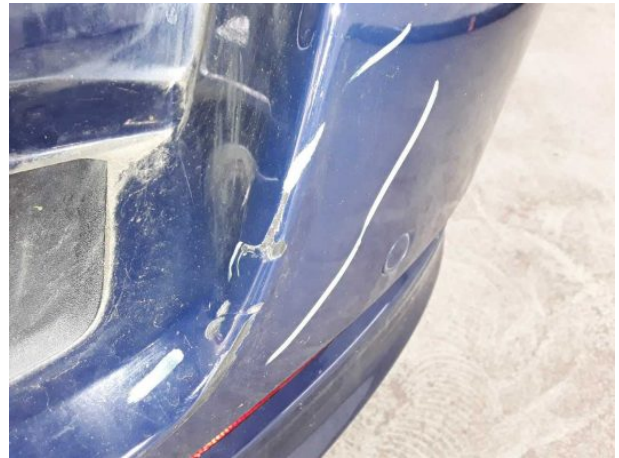
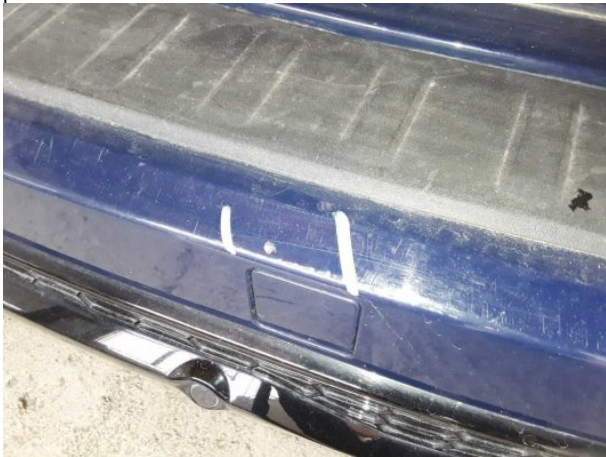
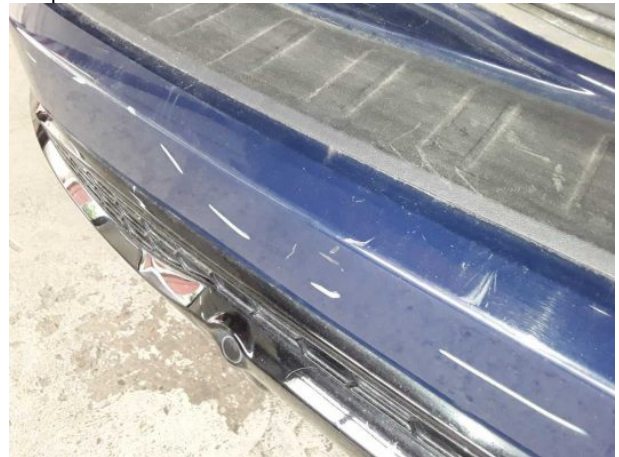
Damage #5: Rear bumper: Rear bumper - Scratched - Repair and paint

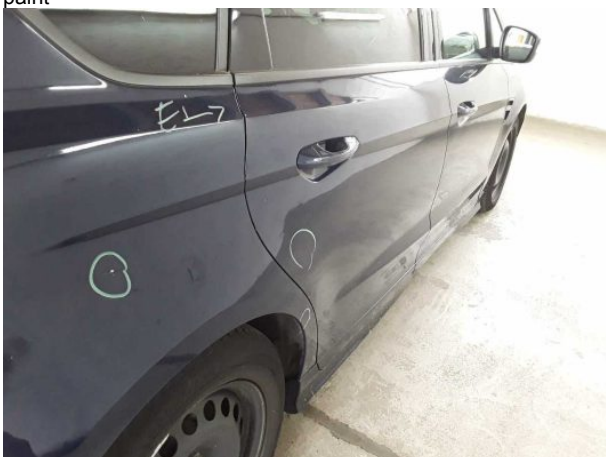
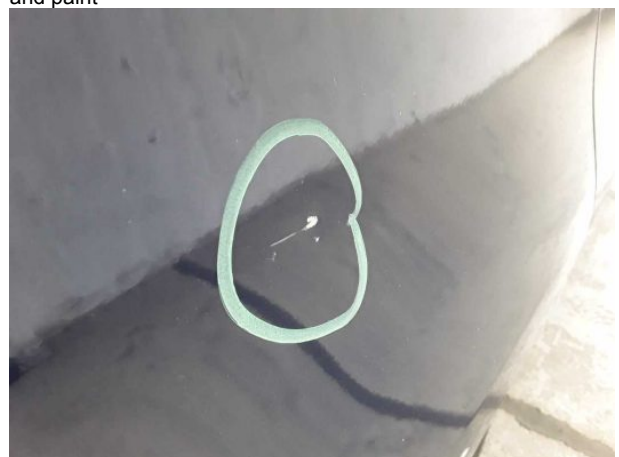
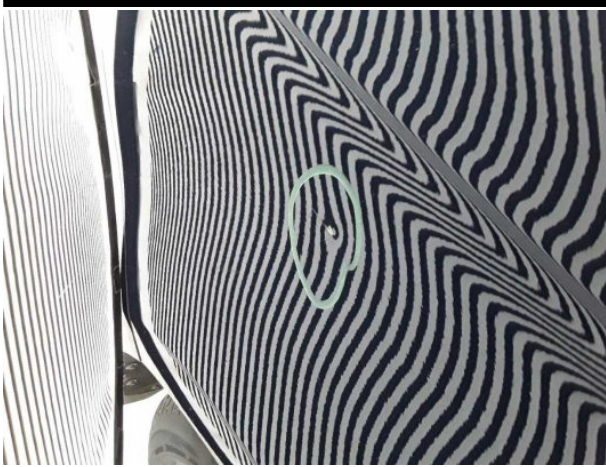
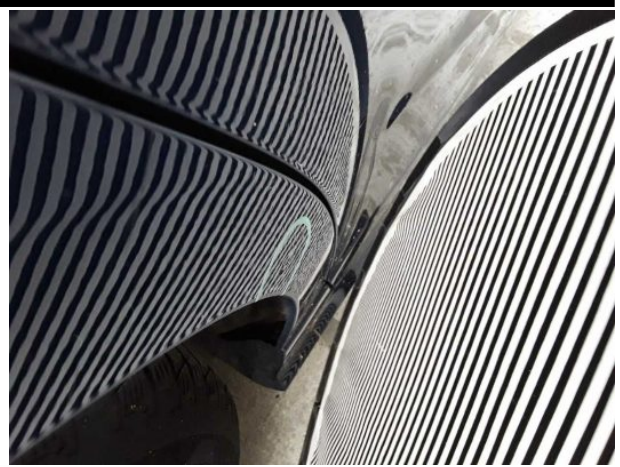
Damage #6: Side panel - rear right side: Side panel - Dent / paintcoat damage - Repair and paint

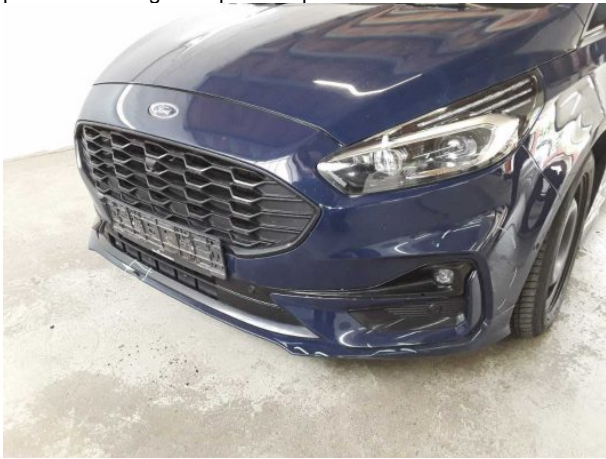
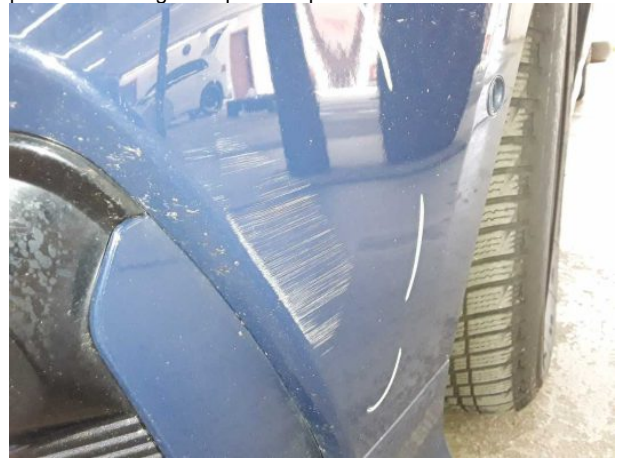
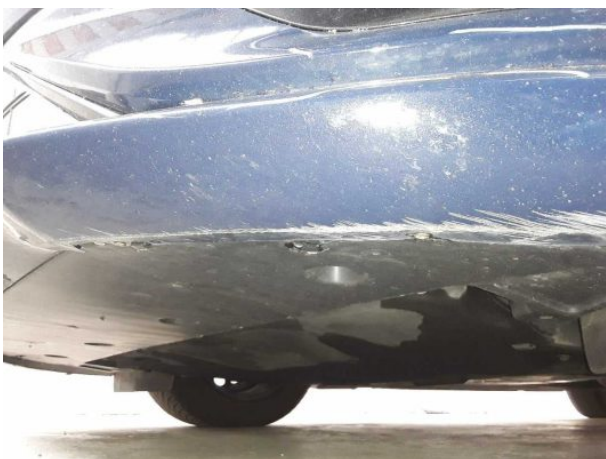
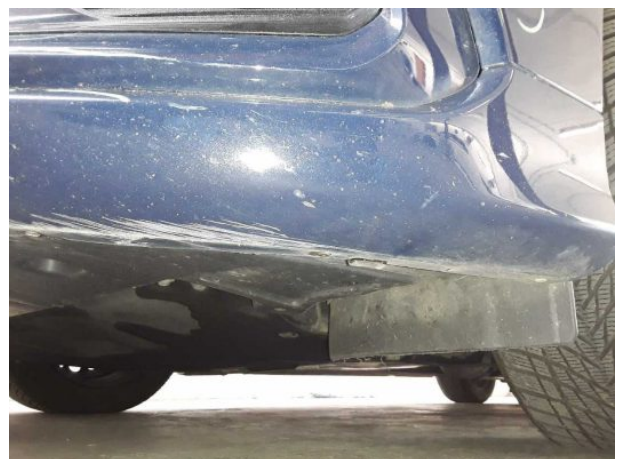
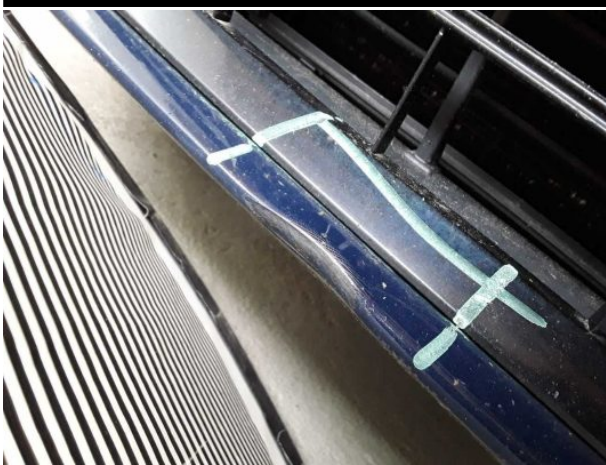
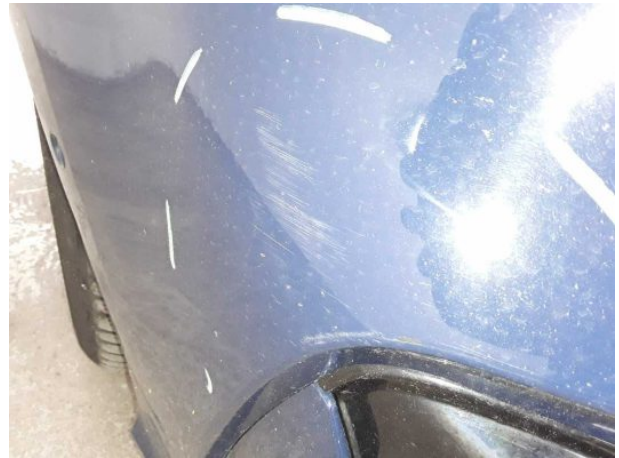
Damage #7: Front bumper: Front bumper - Deformed - Replace

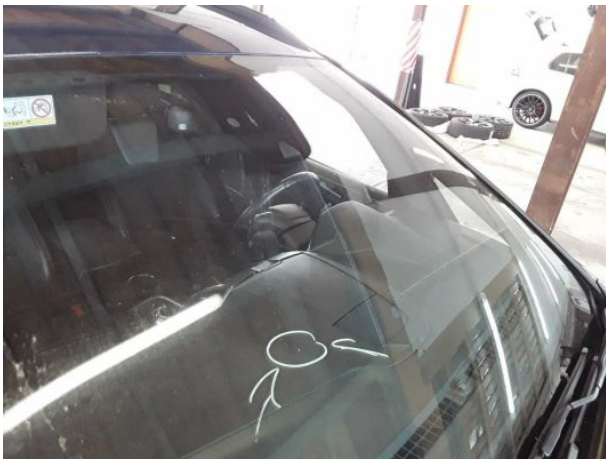
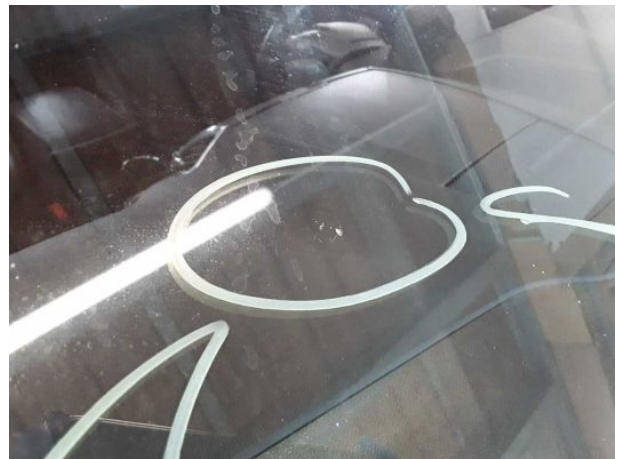
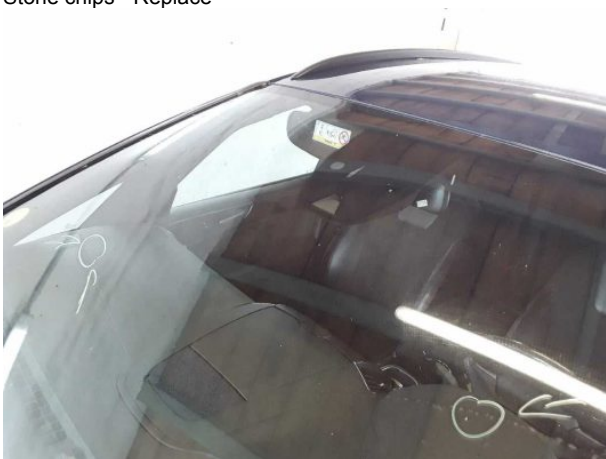
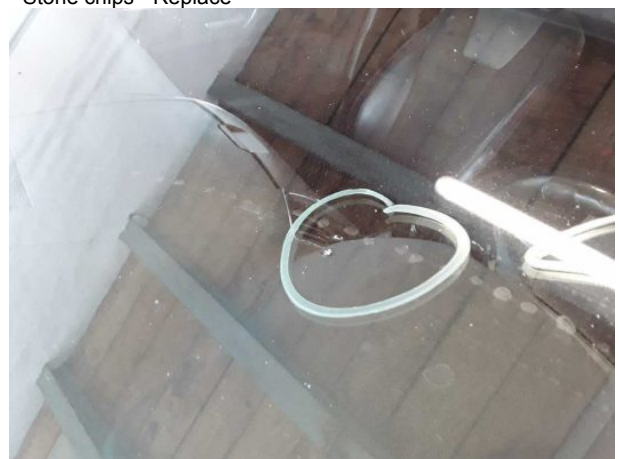
Damage #8: Vehicle glazing: Windscreen, heated (Rissbildung) - Stone chips - Replace

Damage #8: Vehicle glazing: Windscreen, heated (Rissbildung... - Stone chips - Replace

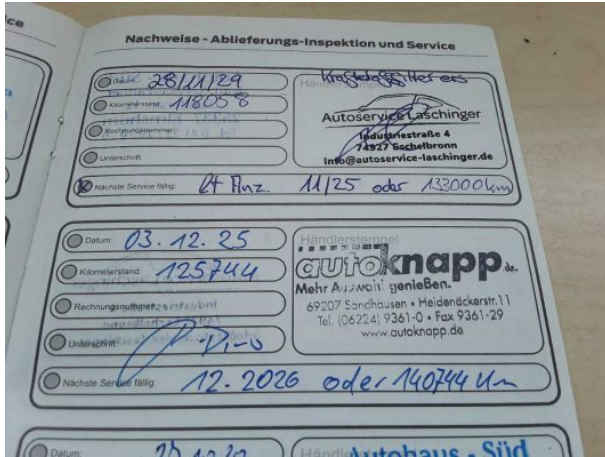
Beschädigung #1: Unterlagen: Serviceheft (Falscher km Stand/ Eintrag) - kein Abzug

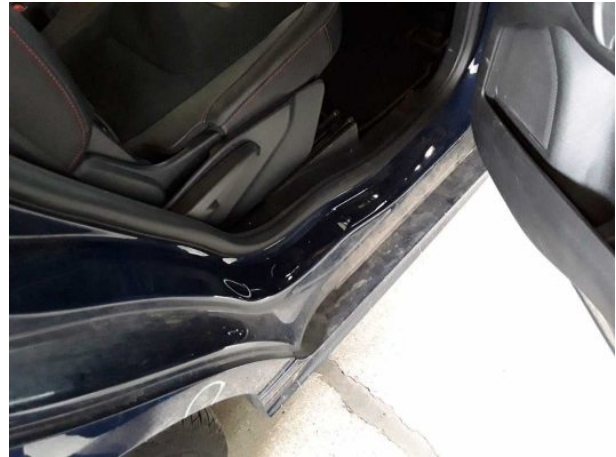
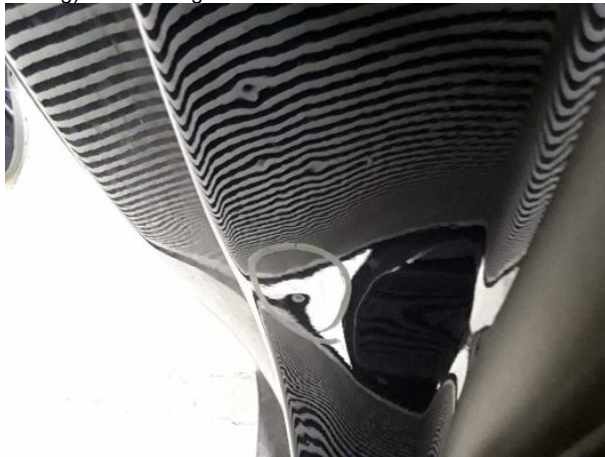
Beschädigung #3: Seitenwand rechts: Einstieg - Delle(n) - sanft instandsetzen

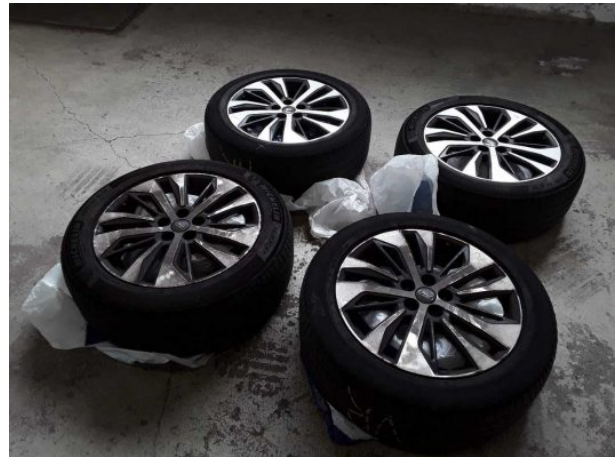
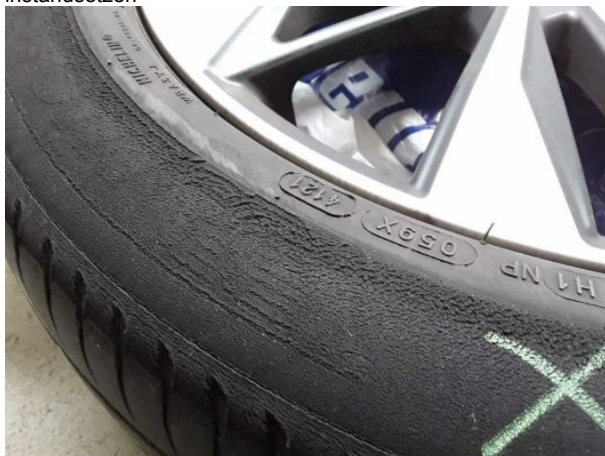
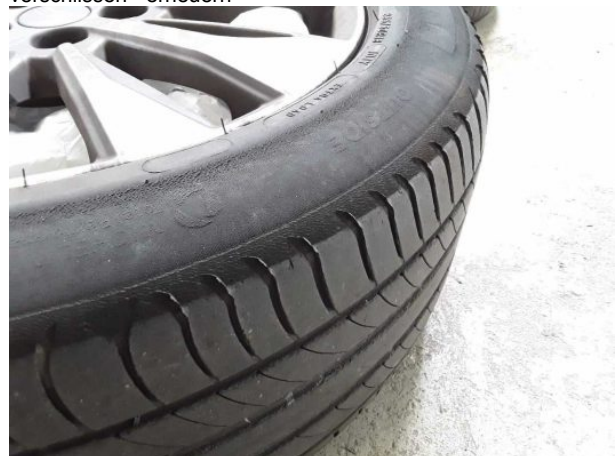
Achse	Reifengröße	Hersteller	Reifentyp	Profiltiefe	Verktgl.	Zul.
1	235/50 R18 101Y	Michelin	Sommerreifen	2mm - 2mm	n.i.O.	
2	235/50 R18 101Y	Michelin	Sommerreifen	3mm - 3mm	n.i.O.

Beschädigung #4: 2.Radsatz: Reifensatz komplett - verschlissen - erneuern

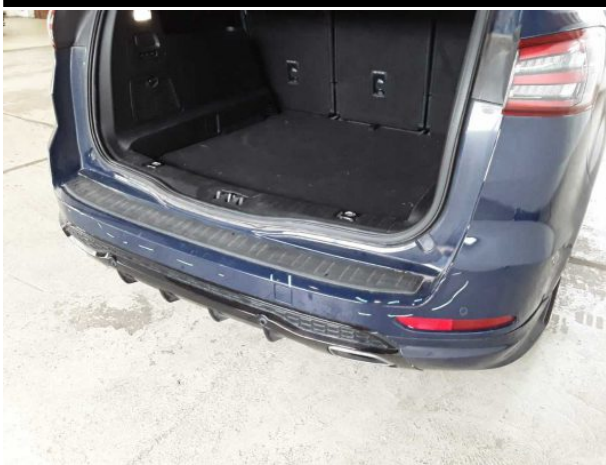
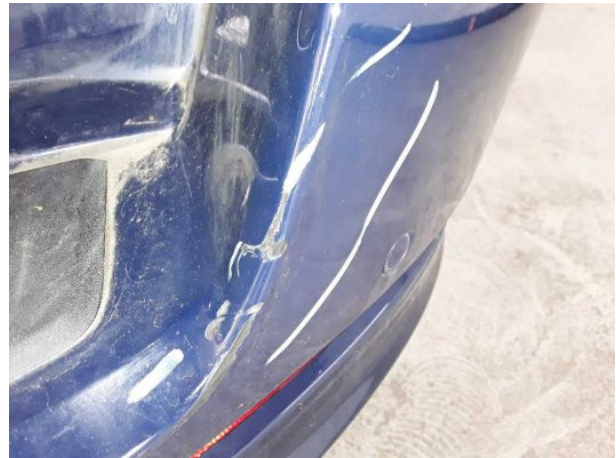
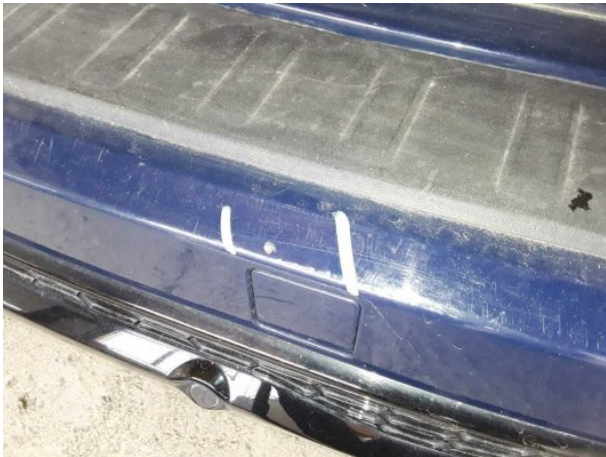
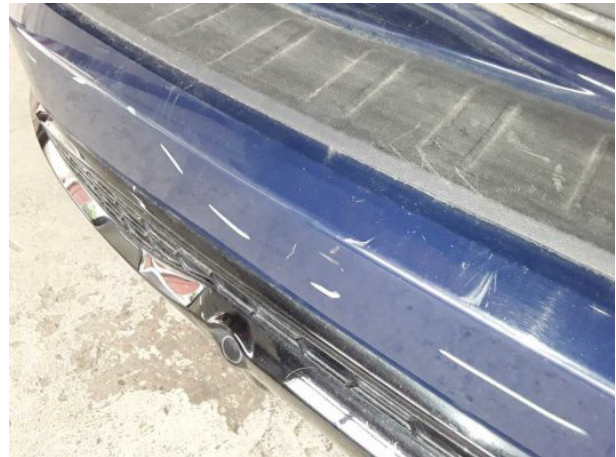
Beschädigung #5: Stossfänger hinten: Stossfänger hinten - verkratzt / verschürft - instandsetzen und lackieren

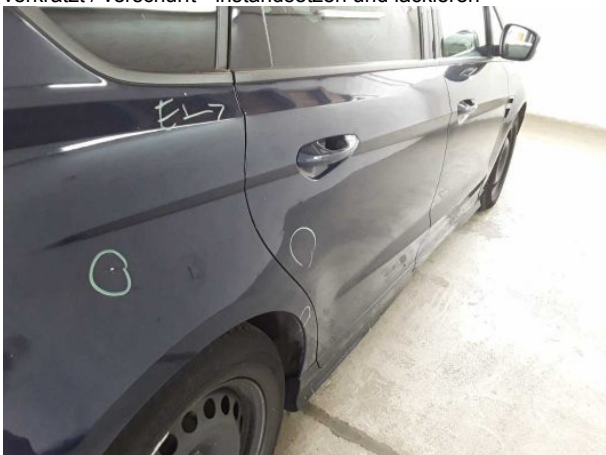
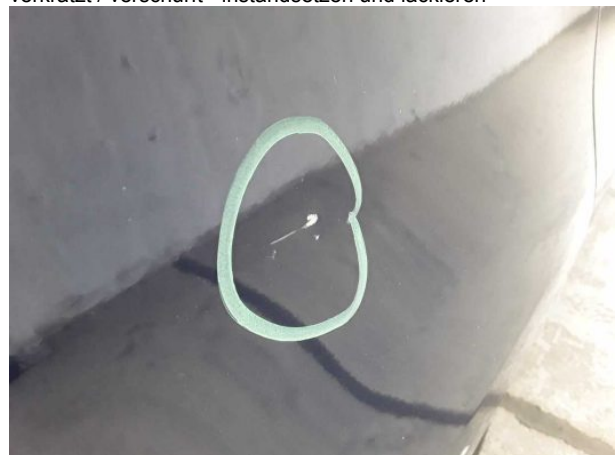
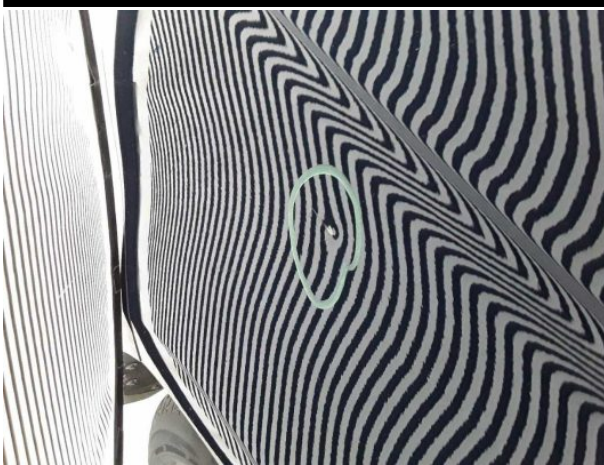
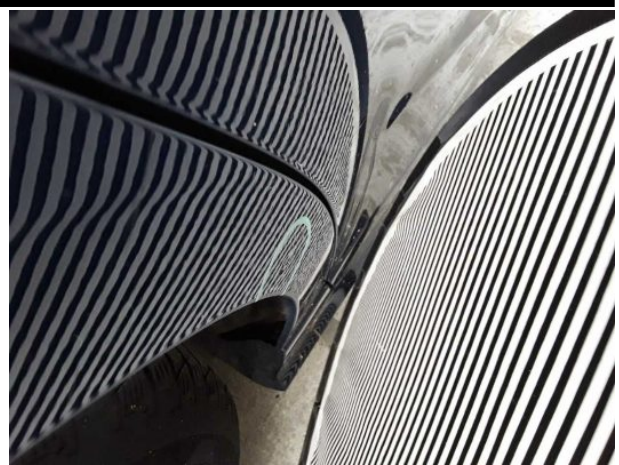
Beschädigung #6: Seitenwand rechts: Seitenwand - Delle / Lackschaden - instandsetzen und lackieren

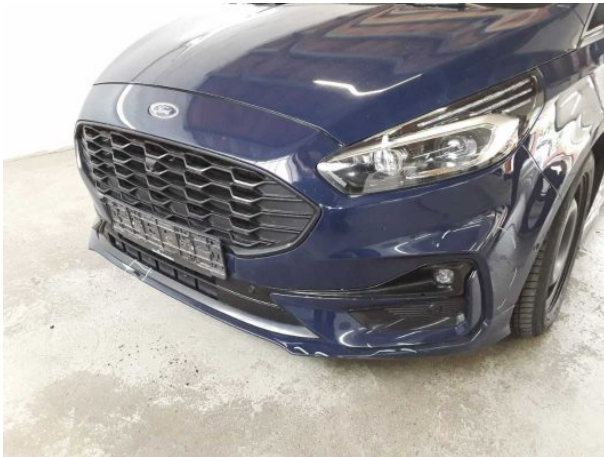
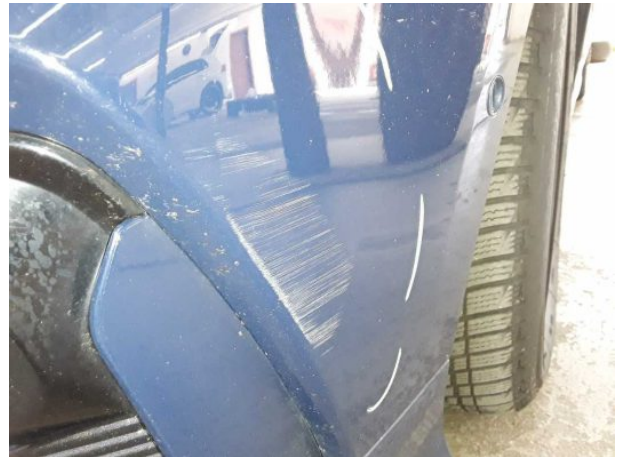
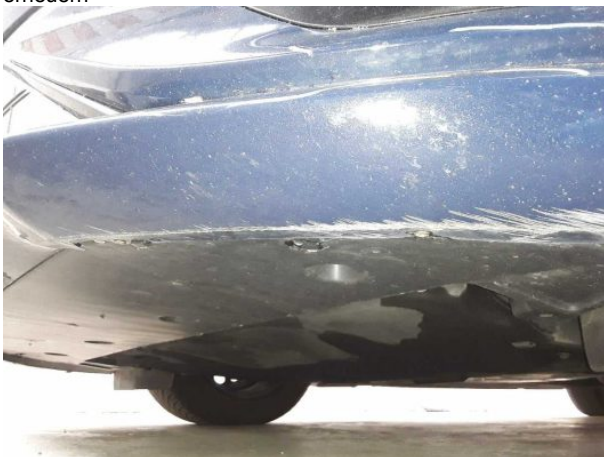
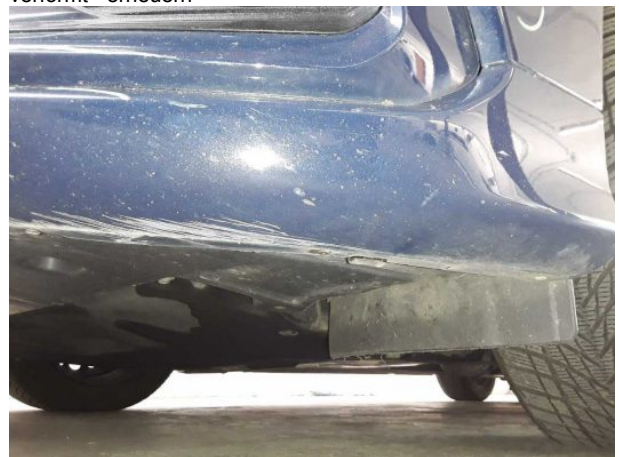
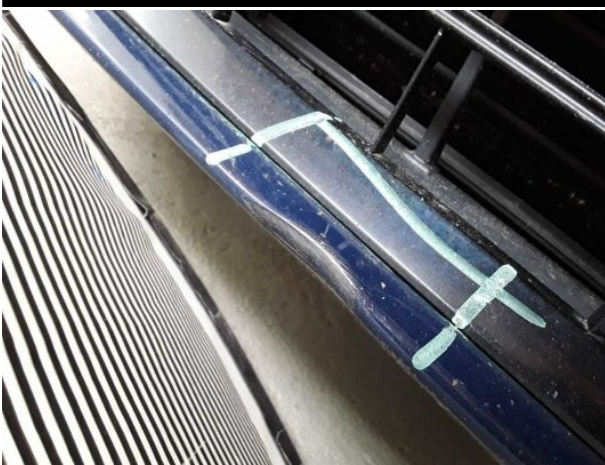
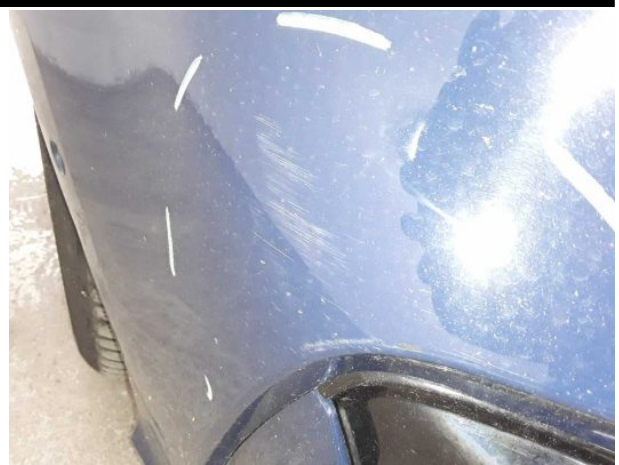
Beschädigung #7: Stossfänger vorn: Stossfänger vorn - verformt - erneuern

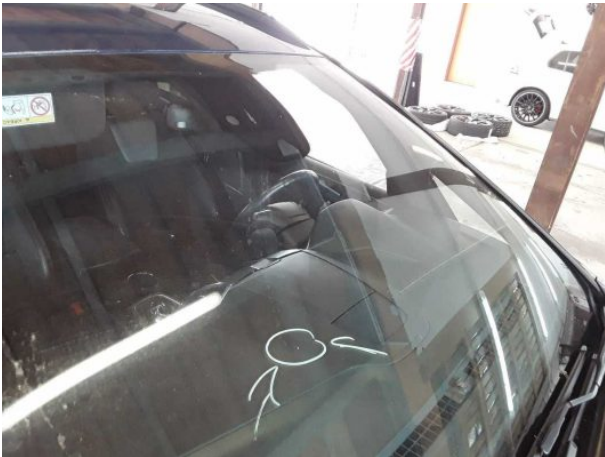
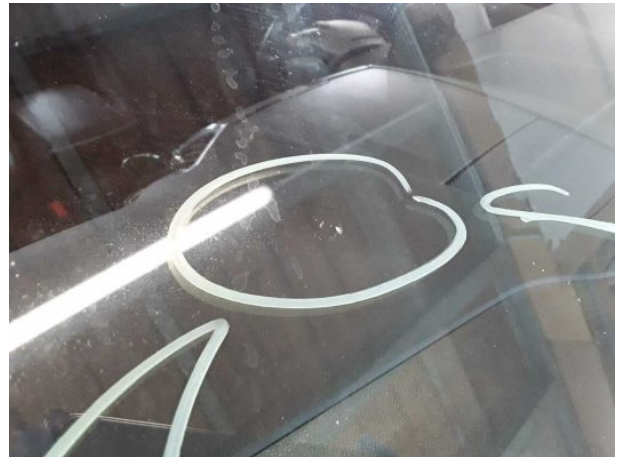
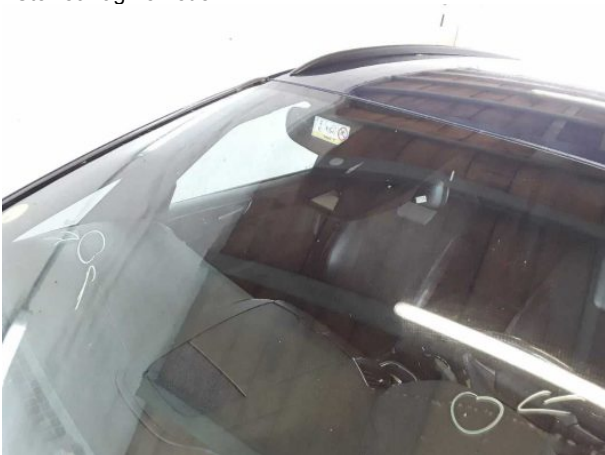
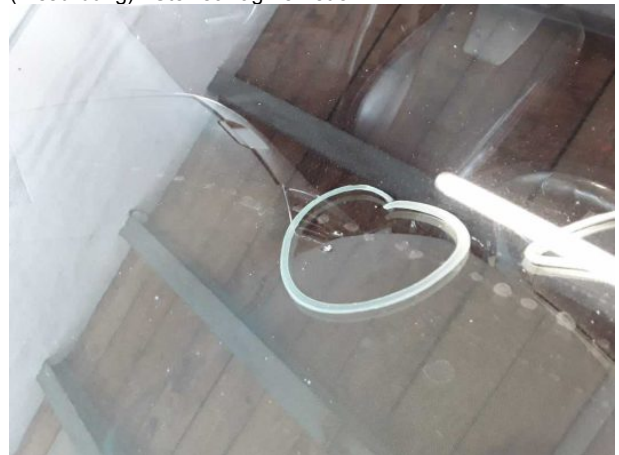
Beschädigung #8: Verglasung: Frontscheibe heizbar (Rissbildung... - Steinschlag - erneuern

Beschädigung #8: Verglasung: Frontscheibe heizbar (Rissbildung) - Steinschlag - erneuern
