W1N2437011J030786

## Zustandsbericht

**TÜV SÜD Auto Service GmbH**  
Römeräcker 1  
76351 Linkenheim - Hochstetten

Besichtigungsdatum: 04.08.2026  
**Protokollnummer: 46880691**  
Anlieferungsdatum: 04.08.2026

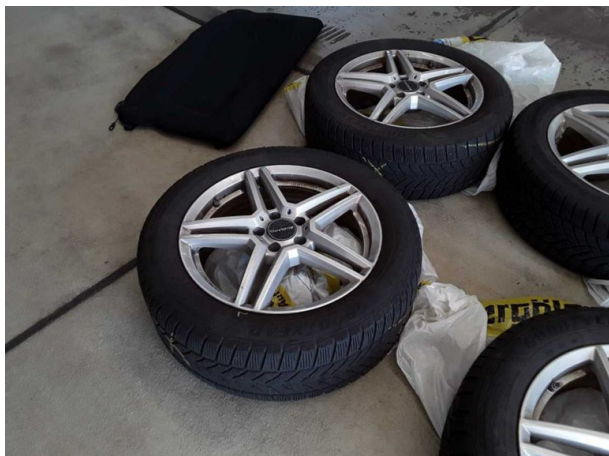
| Nr. | Bauteilgruppe | Beschreibung |
|---|---|---|
| 1 | 2.Radsatz | 2 Reifen - verschlissen - kein Abzug |

**Beschädigung #1:** 2.Radsatz: 2 Reifen - verschlissen - kein Abzug

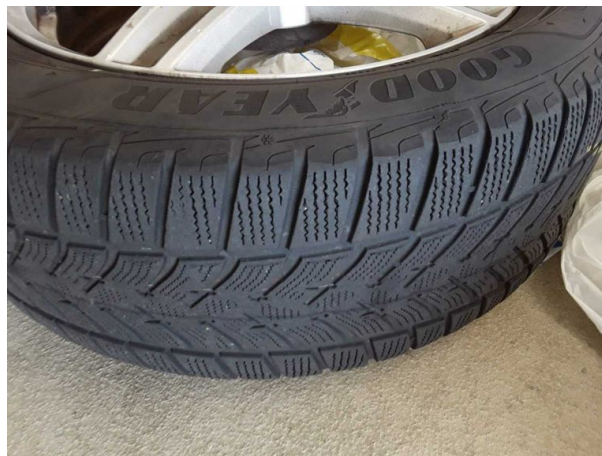
**Beschädigung #1:** 2.Radsatz: 2 Reifen - verschlissen - kein Abzug

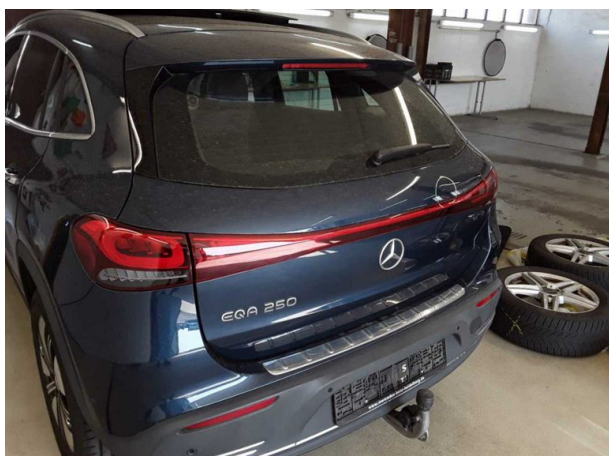
| Nr. | Bauteilgruppe | Beschreibung |
|---|---|---|
| 2 | Heckklappe/-tür | Heckklappe - Delle(n) - sanft instandsetzen |

**Beschädigung #2:** Heckklappe/-tür: Heckklappe - Delle(n) - sanft instandsetzen

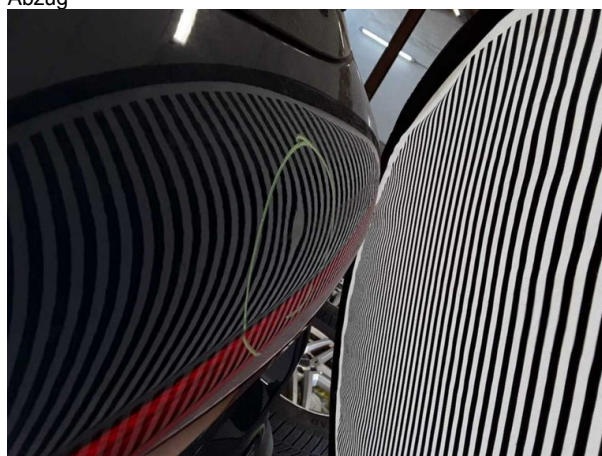
**Beschädigung #2:** Heckklappe/-tür: Heckklappe - Delle(n) - sanft instandsetzen

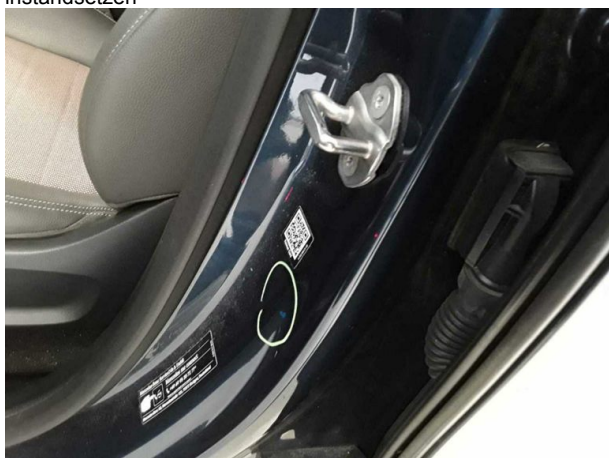
| Nr. | Bauteilgruppe | Beschreibung |
|---|---|---|
| 3 | Schweller links | Einstieg - Delle(n) - sanft instandsetzen |

**Beschädigung #3:** Schweller links: Einstieg - Delle(n) - sanft instandsetzen

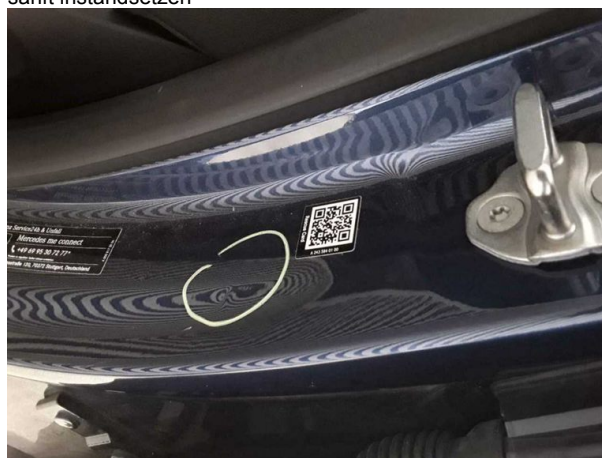
**Beschädigung #3:** Schweller links: Einstieg - Delle(n) - sanft instandsetzen

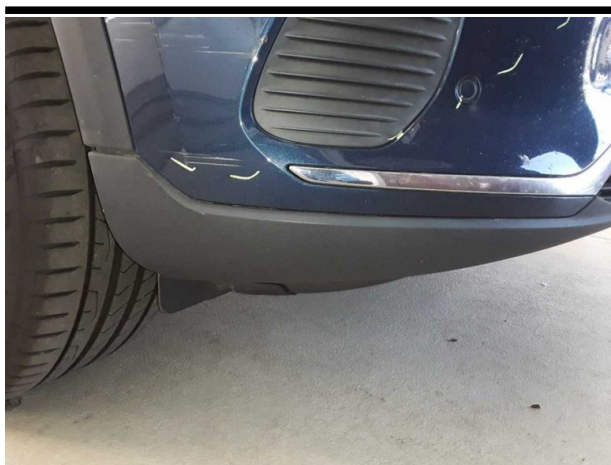
| Nr. | Bauteilgruppe | Beschreibung |
|---|---|---|
| 4 | Stoßfänger vorn | Spoiler - verkratzt / verschürft - Wertminderung |

**Beschädigung #4:** Stossfänger vorn: Spoiler - verkratzt / versch...  
- Wertminderung

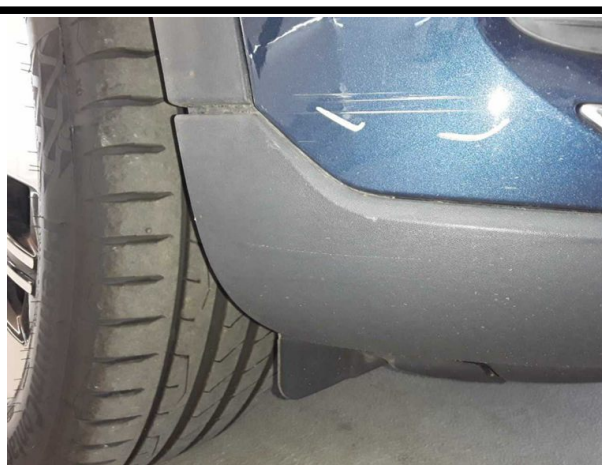
**Beschädigung #4:** Stossfänger vorn: Spoiler - verkratzt /  
verschürft - Wertminderung

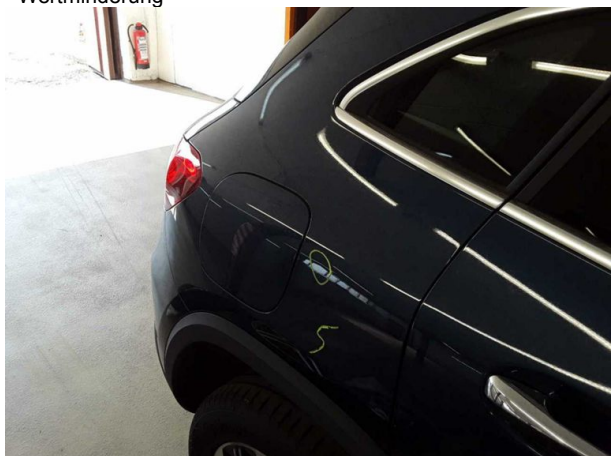
| Nr. | Bauteilgruppe | Beschreibung |
|---|---|---|
| 5 | Seitenwand rechts | Seitenwand - Delle(n) - sanft instandsetzen |

**Beschädigung #5:** Seitenwand rechts: Seitenwand - Delle(n) -  
sanft instandsetzen

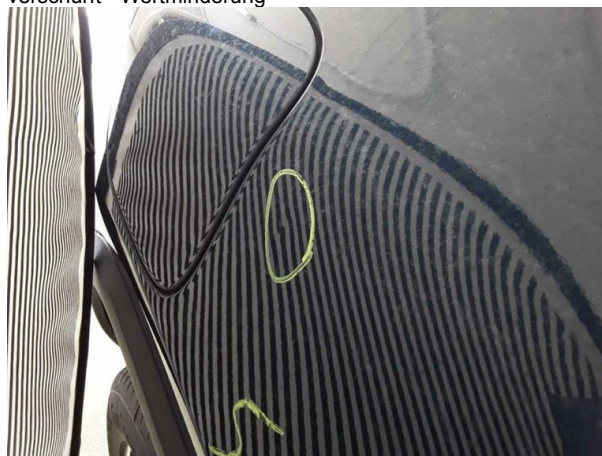
**Beschädigung #5:** Seitenwand rechts: Seitenwand - Delle(n) -  
sanft instandsetzen

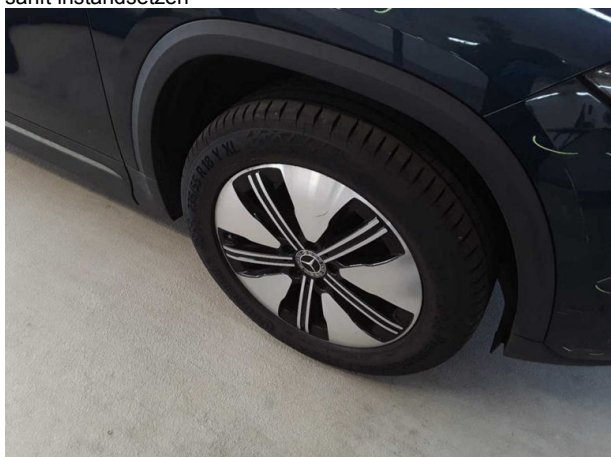
| Nr. | Bauteilgruppe | Beschreibung |
|---|---|---|
| 6 | Rad/Reifen | Leichtmetallfelge vorn rechts - verkratzt / verschürft - Wertminderung |

**Beschädigung #6:** Rad/Reifen: Leichtmetallfelge vorn rechts -  
verkratzt / verschürft - Wertminderung

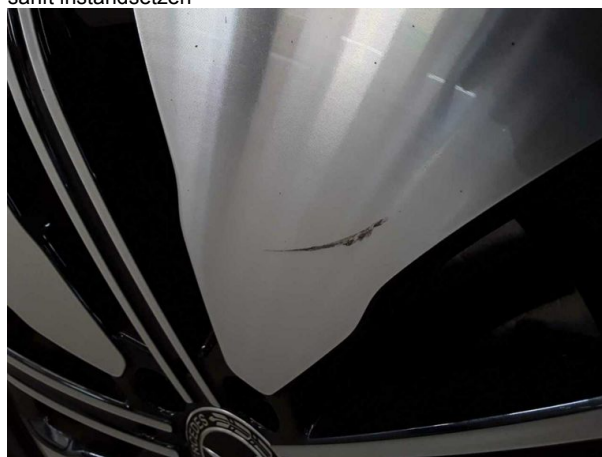
**Beschädigung #6:** Rad/Reifen: Leichtmetallfelge vorn rechts -  
verkratzt / verschürft - Wertminderung

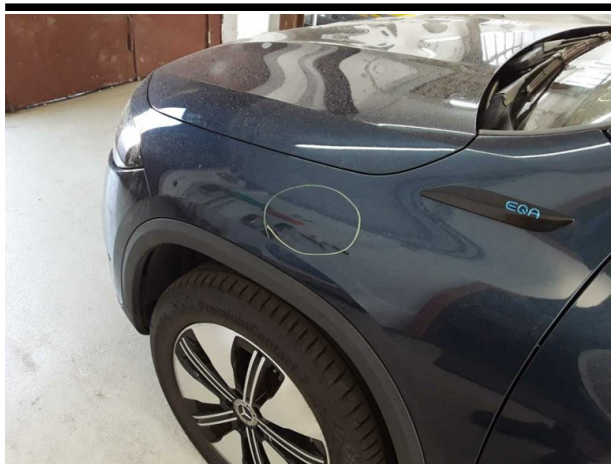
| Nr. | Bauteilgruppe | Beschreibung |
|---|---|---|
| 7 | Kotflügel links | Kotflügel links - Delle(n) - sanft instandsetzen |

**Beschädigung #7:** Kotflügel links: Kotflügel links - Delle(n) - sanft instandsetzen

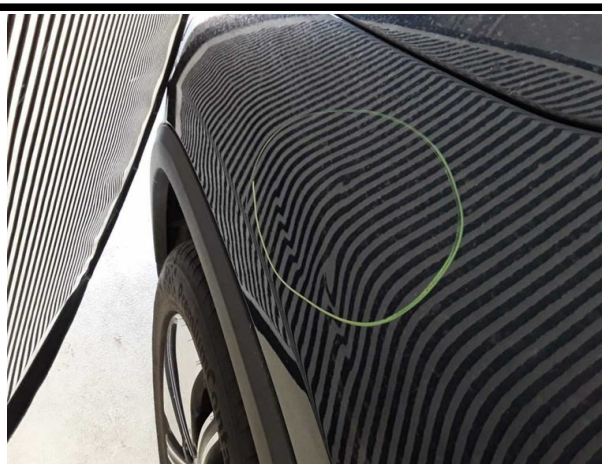
**Beschädigung #7:** Kotflügel links: Kotflügel links - Delle(n) - sanft instandsetzen

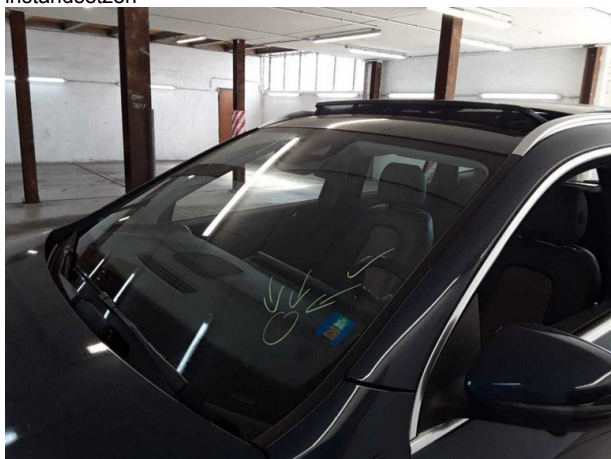
| Nr. | Bauteilgruppe | Beschreibung |
|---|---|---|
| 8 | Verglasung | Frontscheibe (Rissbildung) - Steinschlag - erneuern |

**Beschädigung #8:** Verglasung: Frontscheibe (Rissbildung) - Steinschlag - erneuern

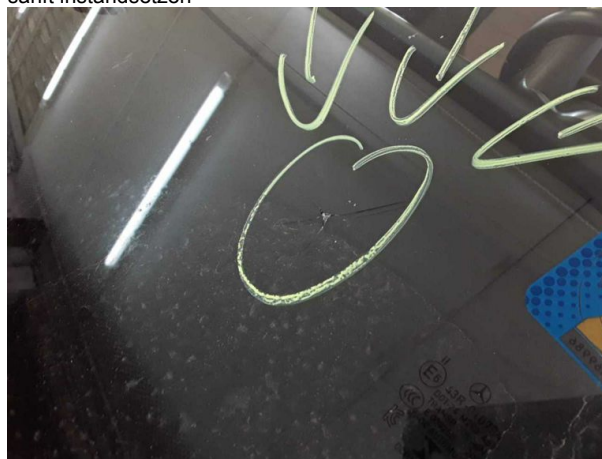
**Beschädigung #8:** Verglasung: Frontscheibe (Rissbildung) - Steinschlag - erneuern

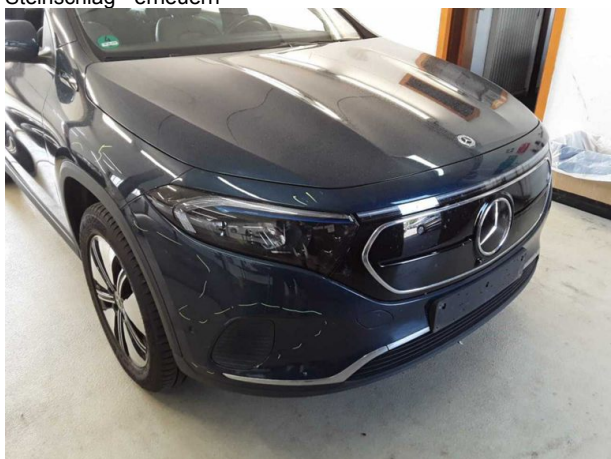
| Nr. | Bauteilgruppe | Beschreibung |
|---|---|---|
| 9 | Stoßfänger vorn | Stoßfänger vorn - verkratzt / verschürft - instandsetzen und lackieren |

**Beschädigung #9:** Stossfänger vorn: Stossfänger vorn - verkratzt / verschürft - instandsetzen und lackieren

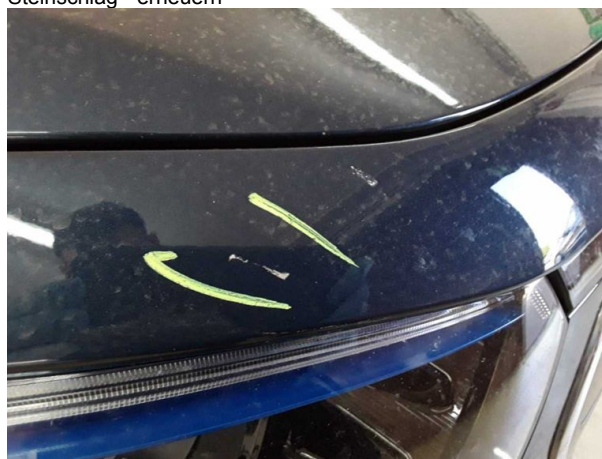
**Beschädigung #9:** Stossfänger vorn: Stossfänger vorn - verkratzt / verschürft - instandsetzen und lackieren

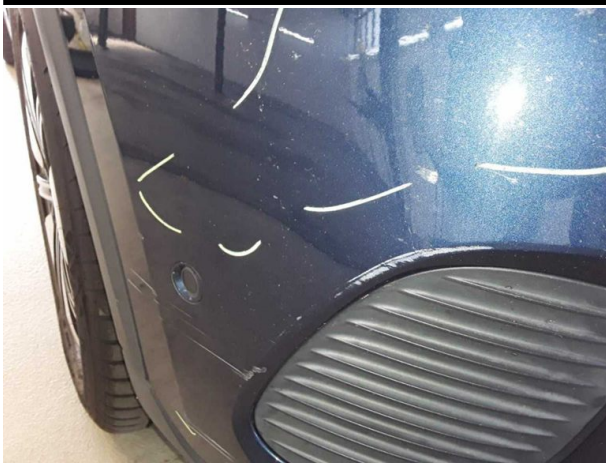
**Beschädigung #9:** Stossfänger vorn: Stossfänger vorn - verkratzt / verschürft - instandsetzen und lackieren

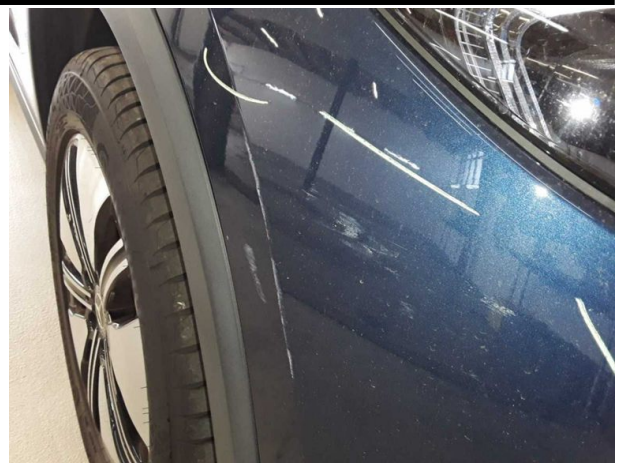
**Beschädigung #9:** Stossfänger vorn: Stossfänger vorn - verkratzt / verschürft - instandsetzen und lackieren

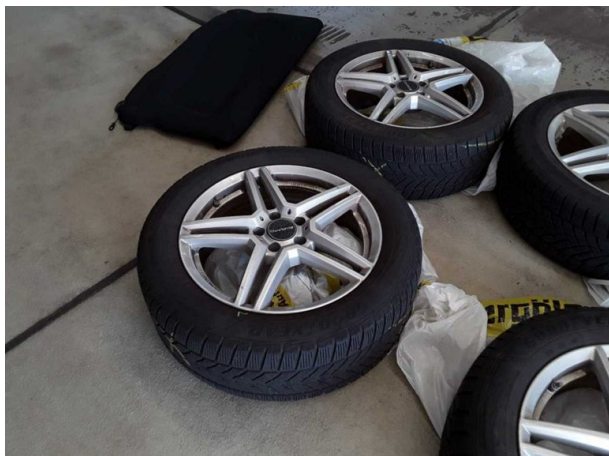
**Damage #1:** 2nd wheel set: 2 tyres - Worn - No deduction

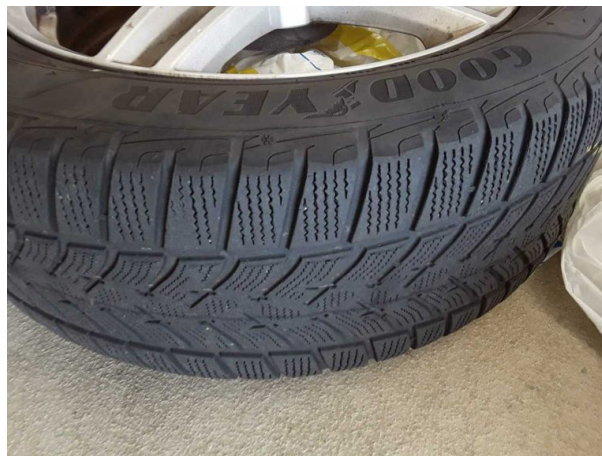
**Damage #1:** 2nd wheel set: 2 tyres - Worn - No deduction

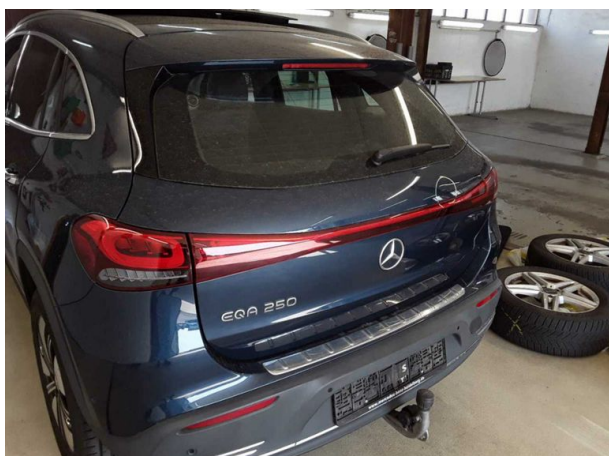
**Damage #2:** Boot lid / rear door: Boot lid - dent(s) - Smooth repair work

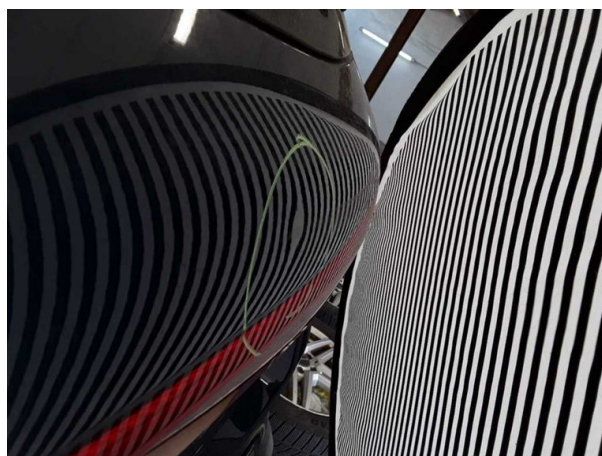
**Damage #2:** Boot lid / rear door: Boot lid - dent(s) - Smooth repair work

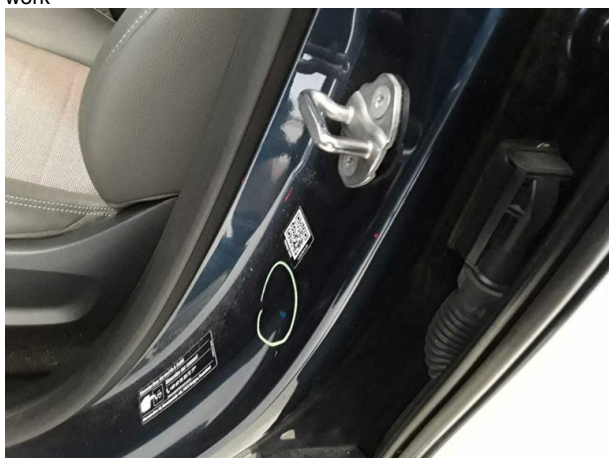
**Damage #3:** Sill - left side: Sill - dent(s) - Smooth repair work

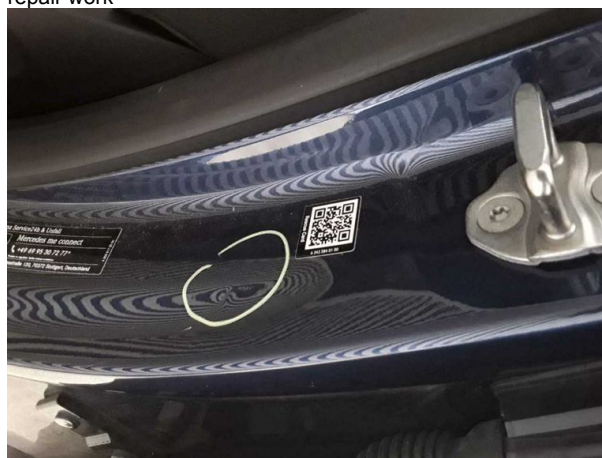
**Damage #3:** Sill - left side: Sill - dent(s) - Smooth repair work

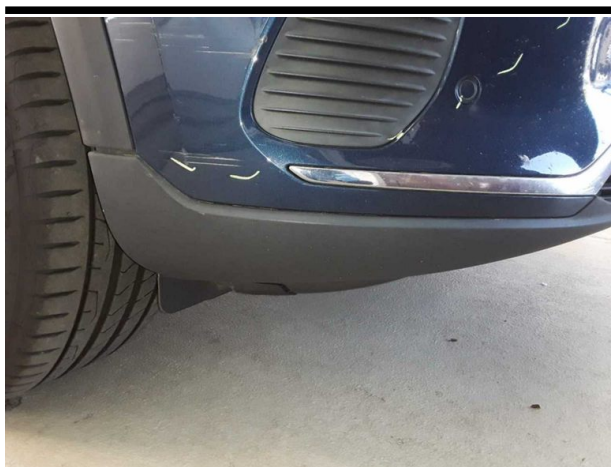
**Damage #4:** Front bumper: Spoiler - Scratched - Loss in value

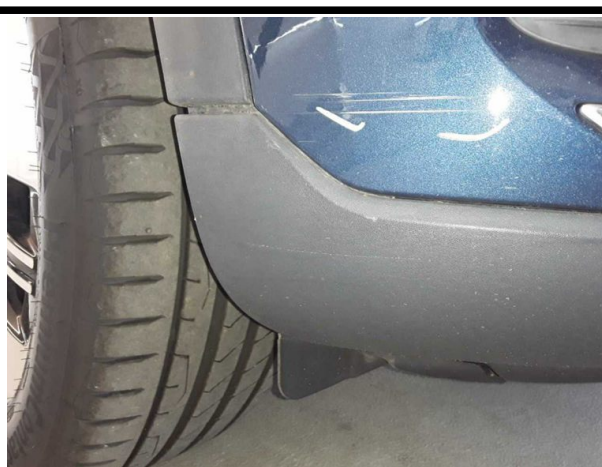
**Damage #4:** Front bumper: Spoiler - Scratched - Loss in value

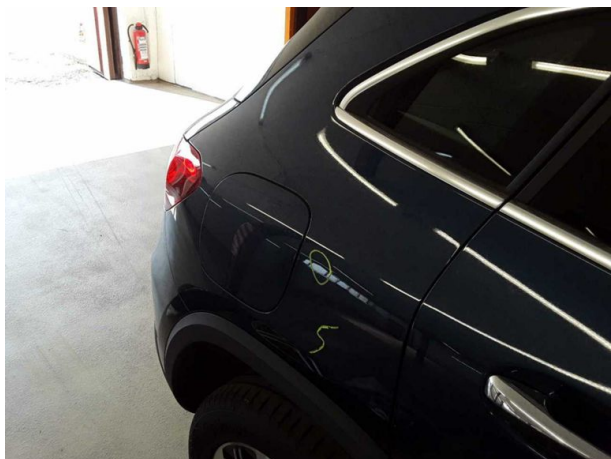
**Damage #5:** Side panel - rear right side: Side panel - dent(s) - Smooth repair work

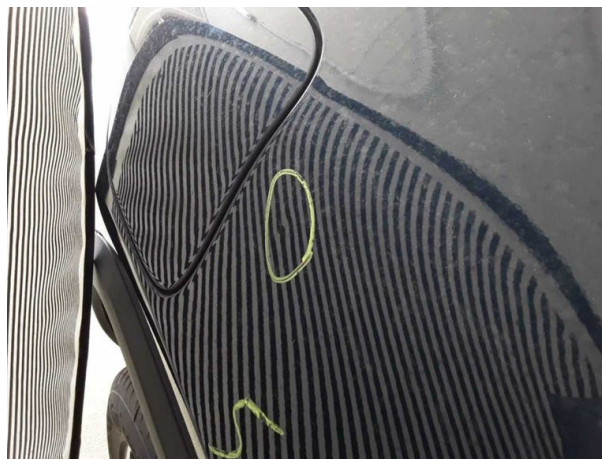
**Damage #5:** Side panel - rear right side: Side panel - dent(s) - Smooth repair work

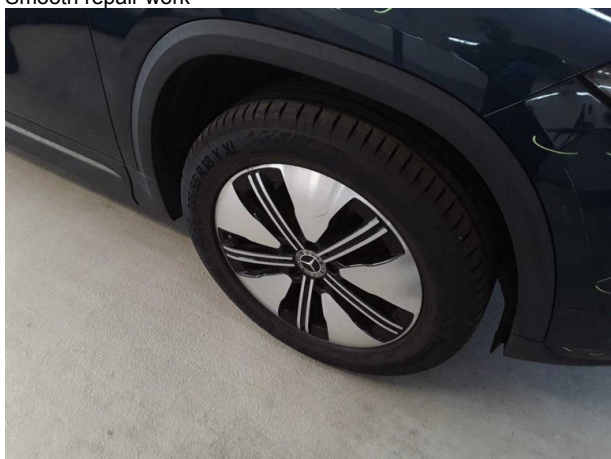
**Damage #6:** Wheel / tyres: Alloy rim - front right side - Scratched - Loss in value

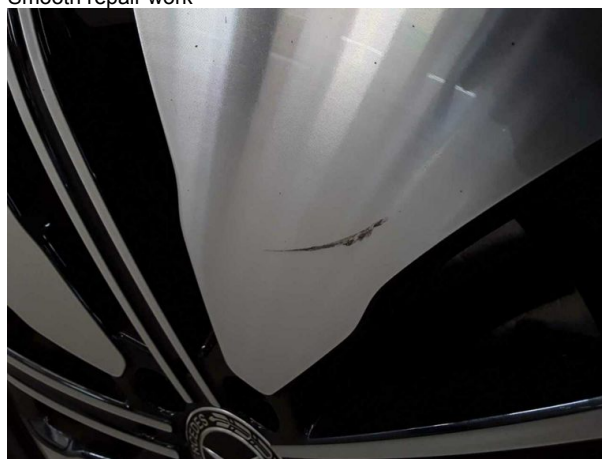
**Damage #6:** Wheel / tyres: Alloy rim - front right side - Scratched - Loss in value

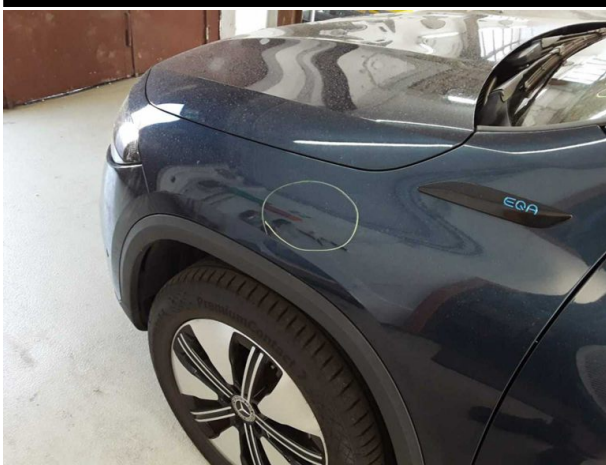
**Damage #7:** Mudguard - left side: Mudguard - left side - dent(s) - Smooth repair work

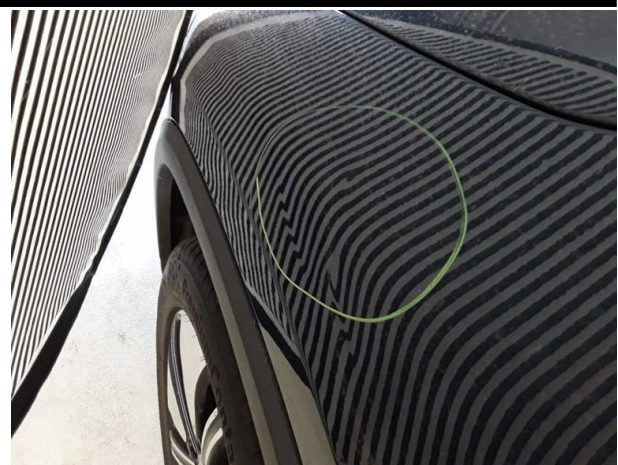
**Damage #7:** Mudguard - left side: Mudguard - left side - dent(...)  
- Smooth repair work

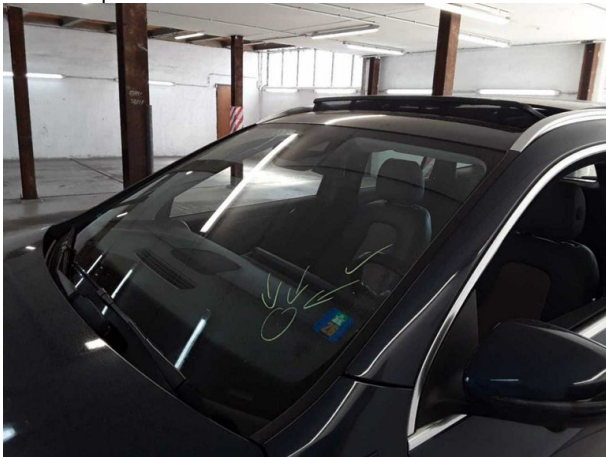
**Damage #8:** Vehicle glazing: Windscreen (Rissbildung) - Stone chips - Replace

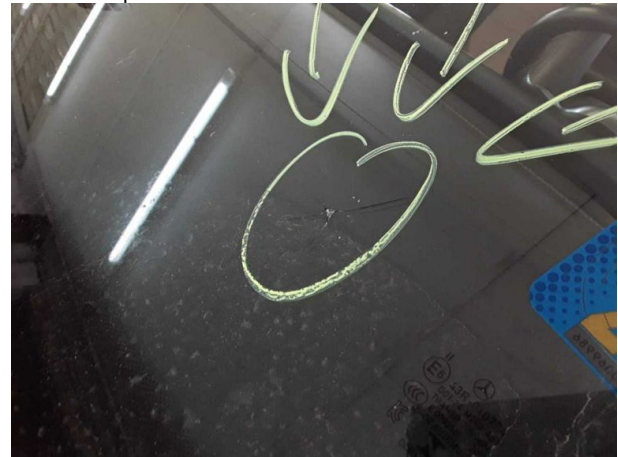
**Damage #8:** Vehicle glazing: Windscreen (Rissbildung) - Stone chips - Replace

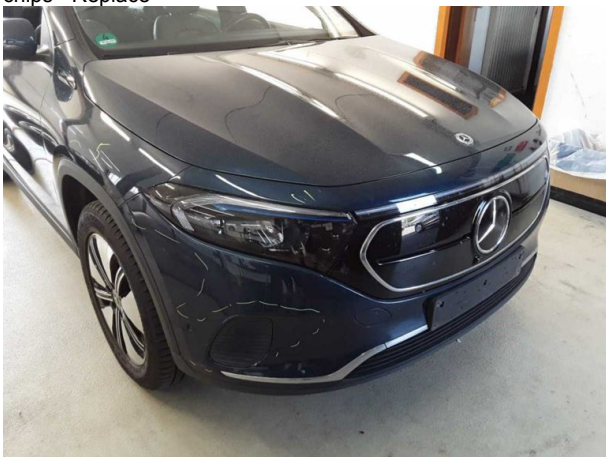
**Damage #9:** Front bumper: Front bumper - Scratched - Repair and paint

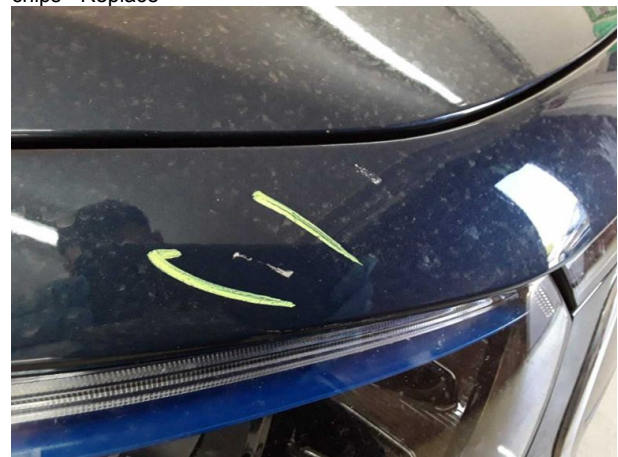
**Damage #9:** Front bumper: Front bumper - Scratched - Repair and paint

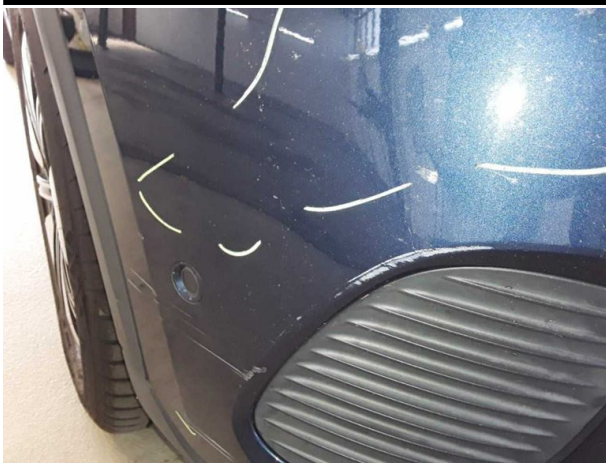
**Damage #9:** Front bumper: Front bumper - Scratched - Repair and paint

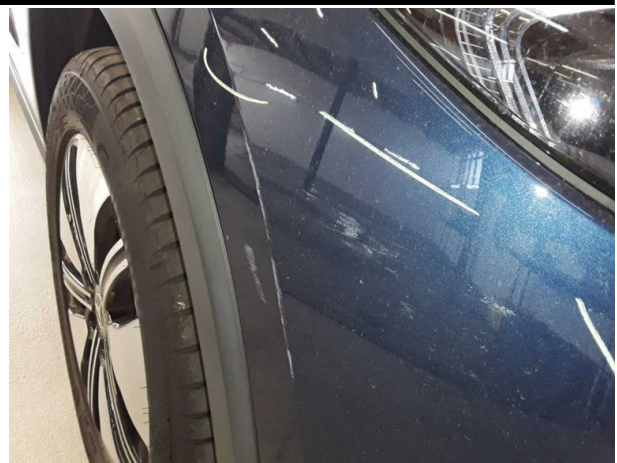
**Damage #9:** Front bumper: Front bumper - Scratched - Repair and paint
