**Fahrzeug:** SKODA Octavia 1.4 TSI iV DSG STYLE COMBI Kombi 5-türig 1395 ccm 204 PS / 150 KW  
Elektrisch 6-Gang Automatik

## Vehicle details

## Zustandsbericht

Inspection date: 14 Jul 2026  
**Protocol number: 46517444**  
Delivery date: 15 Jul 2026

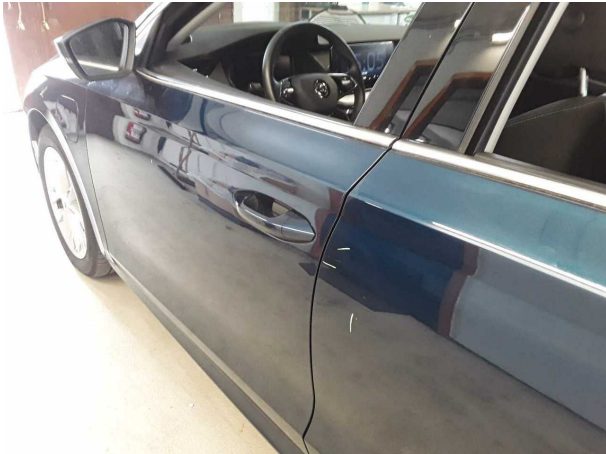
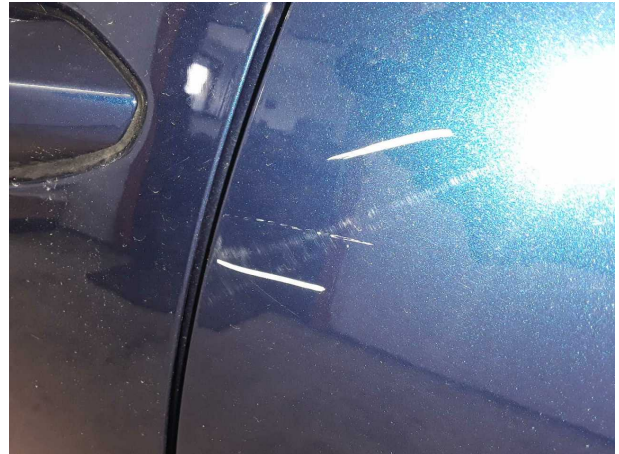
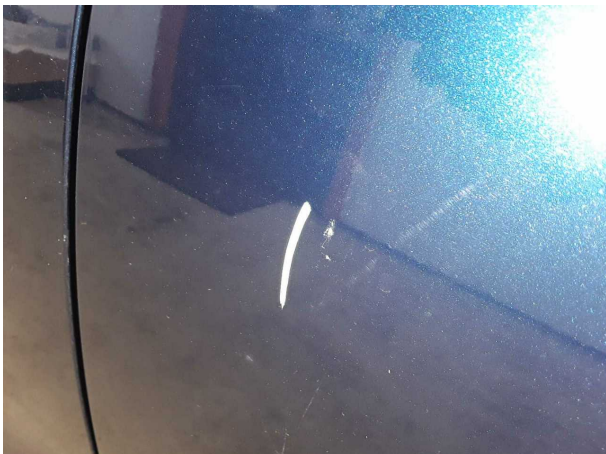
| No. | Component group | Description |
|---|---|---|
| 1 | Door - rear left side | Door - Scratched - Smart repair |

**Damage #1:** Door - rear left side: Door - Scratched - Smart repair

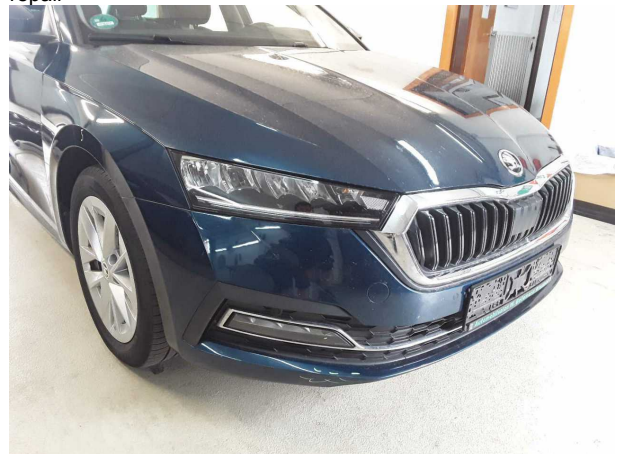
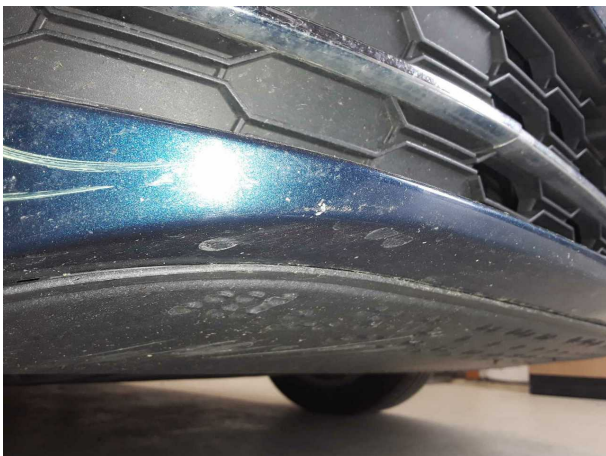
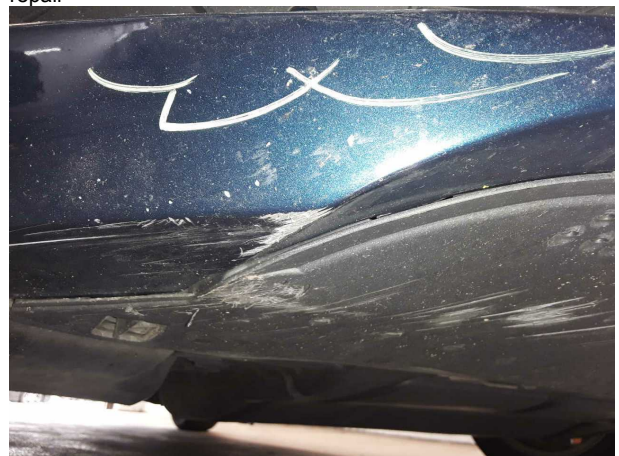
| No. | Component group | Description |
|---|---|---|
| 2 | Front bumper | Front bumper - Scratched - Smart repair |

**Damage #2:** Front bumper: Front bumper - Scratched - Smart repair

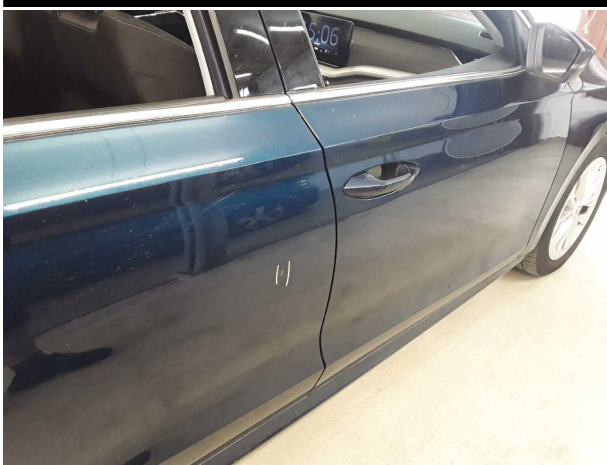
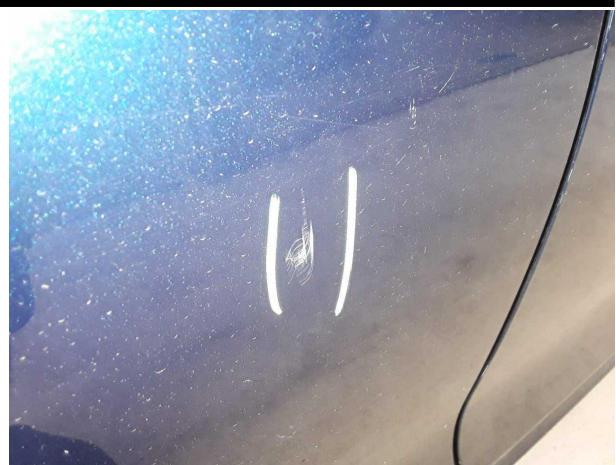
| No. | Component group | Description |
|---|---|---|
| 3 | Door - front right side | Door - Scratched - Repair and paint |

**Damage #3:** Door - front right side: Door - Scratched - Repair and paint

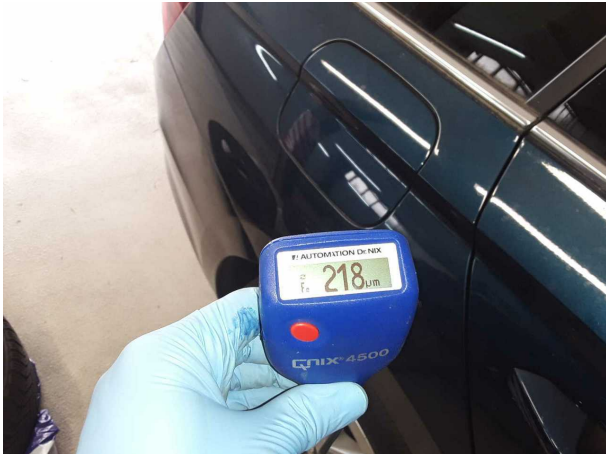
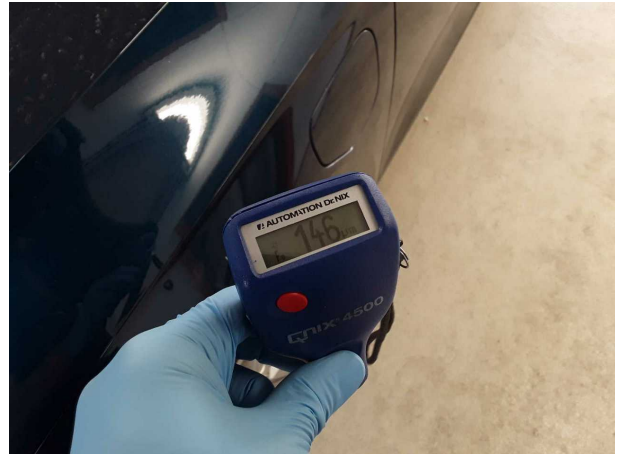
| No. | Location |
|---|---|
| 1 | Mudguard - left side, Side panel - rear right side, Professionally carried out |

**Repainting 1:** Mudguard - left side, Side panel - rear right side

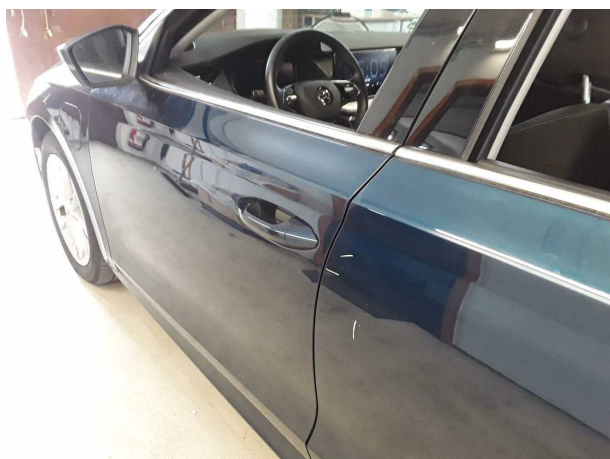
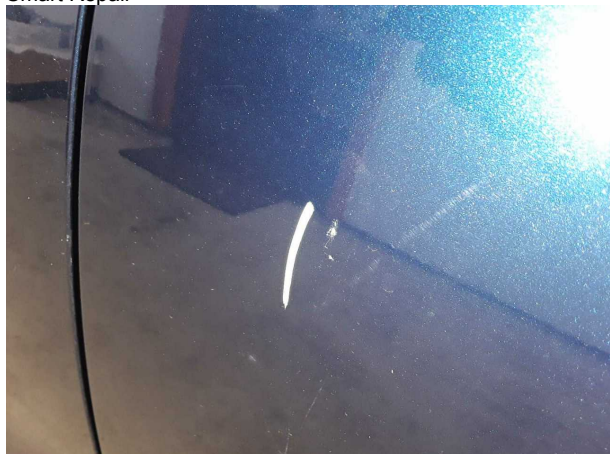
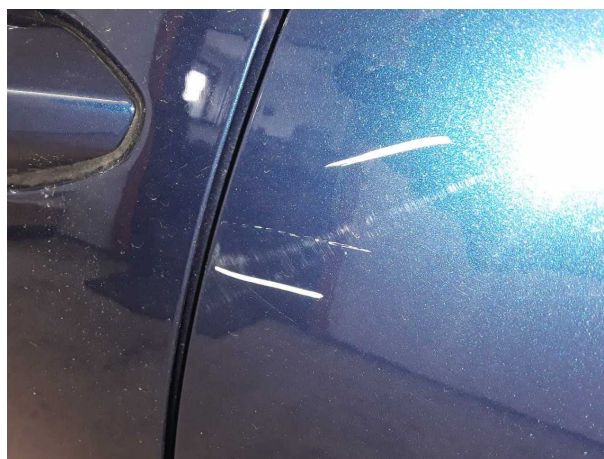
| Nr. | Bauteilgruppe | Beschreibung |
|---|---|---|
| 1 | Tür hinten links | Tür - verkratzt / verschürft - Smart Repair |

**Beschädigung #1:** Tür hinten links: Tür - verkratzt / verschürft - Smart Repair

**Beschädigung #1:** Tür hinten links: Tür - verkratzt / verschürft... Smart Repair

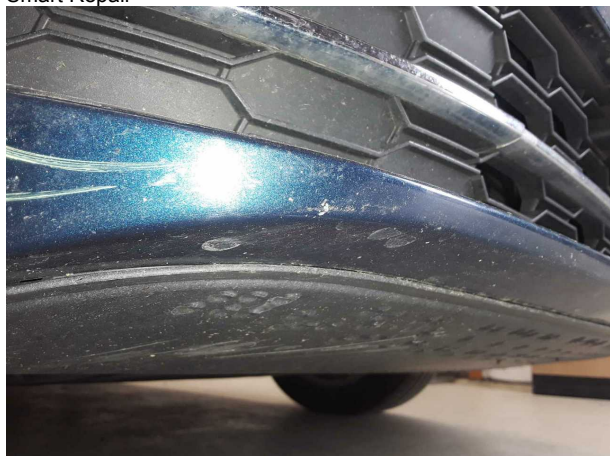
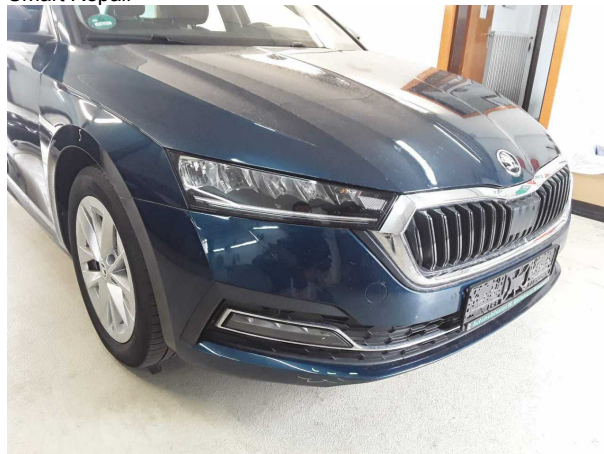
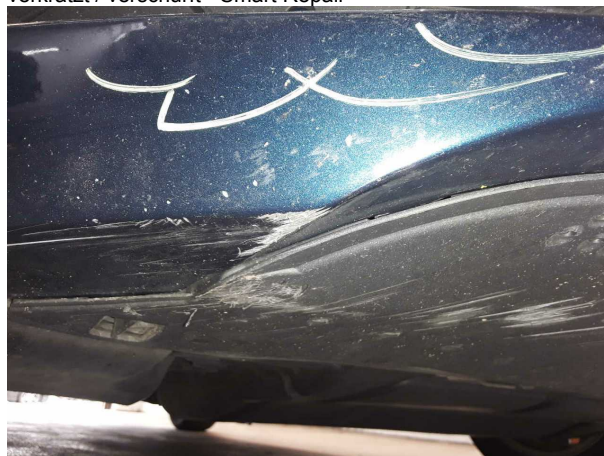
| Nr. | Bauteilgruppe | Beschreibung |
|---|---|---|
| 2 | Stoßfänger vorn | Stoßfänger vorn - verkratzt / verschürft - Smart Repair |

**Beschädigung #2:** Stossfänger vorn: Stossfänger vorn - verkratzt / verschürft - Smart Repair

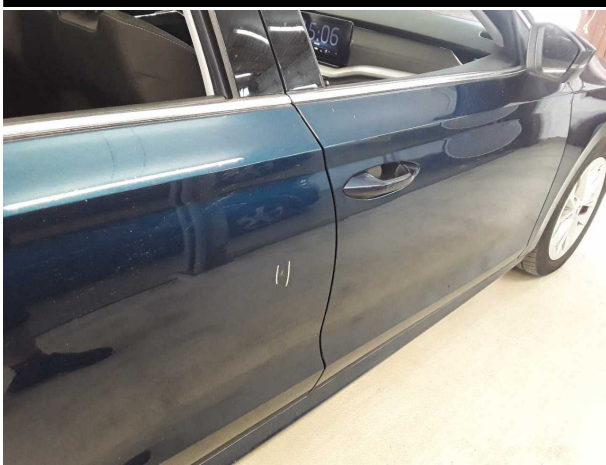
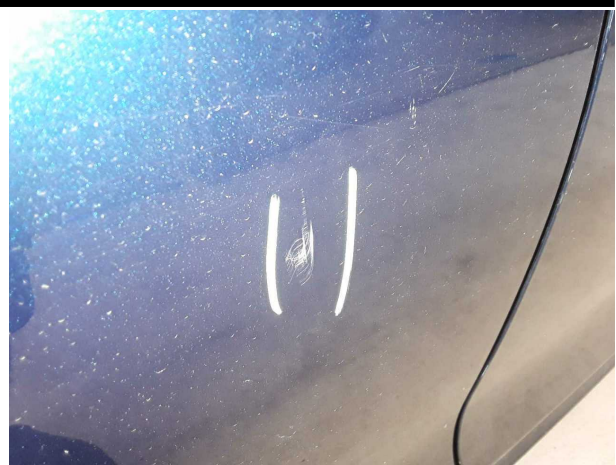
| Nr. | Bauteilgruppe | Beschreibung |
|---|---|---|
| 3 | Tür vorn rechts | Tür - verkratzt / verschürft - instandsetzen und lackieren |

**Beschädigung #3:** Tür vorn rechts: Tür - verkratzt / verschürft - instandsetzen und lackieren

**Beschädigung #3:** Tür vorn rechts: Tür - verkratzt / verschürft... instandsetzen und lackieren

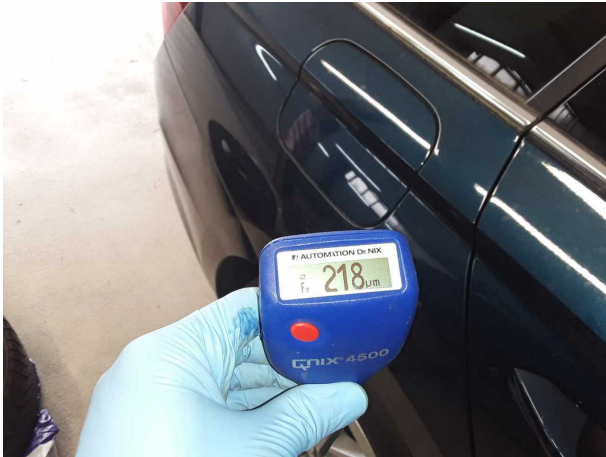
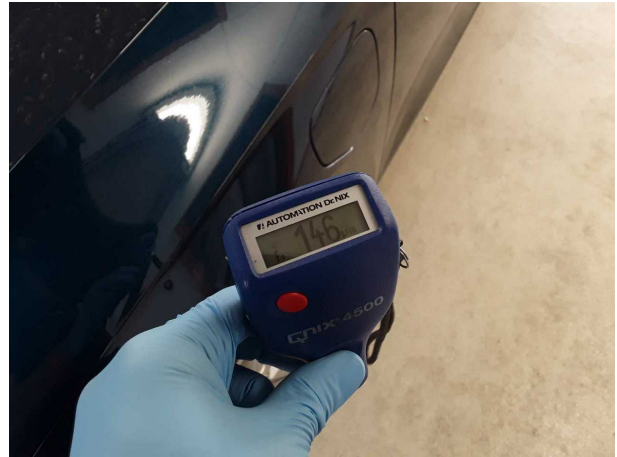
| Nr. | Ort |
|---|---|
| 1 | Kotflügel links, Seitenwand rechts, fachgerecht ausgeführt |

**Nachlackierung 1:** Kotflügel links, Seitenwand rechts
