Verkaufsbericht

| Vorgang | | | |
|---|---|---|---|
| Fahrzeugident.-Nr. | | W0VZT8GP0N1048802 | |
| Typ / Verkaufsbez. | Insignia B Sports Tourer 2.0 CDTI Business | Laufleistung abgelesen | 73.050 km |

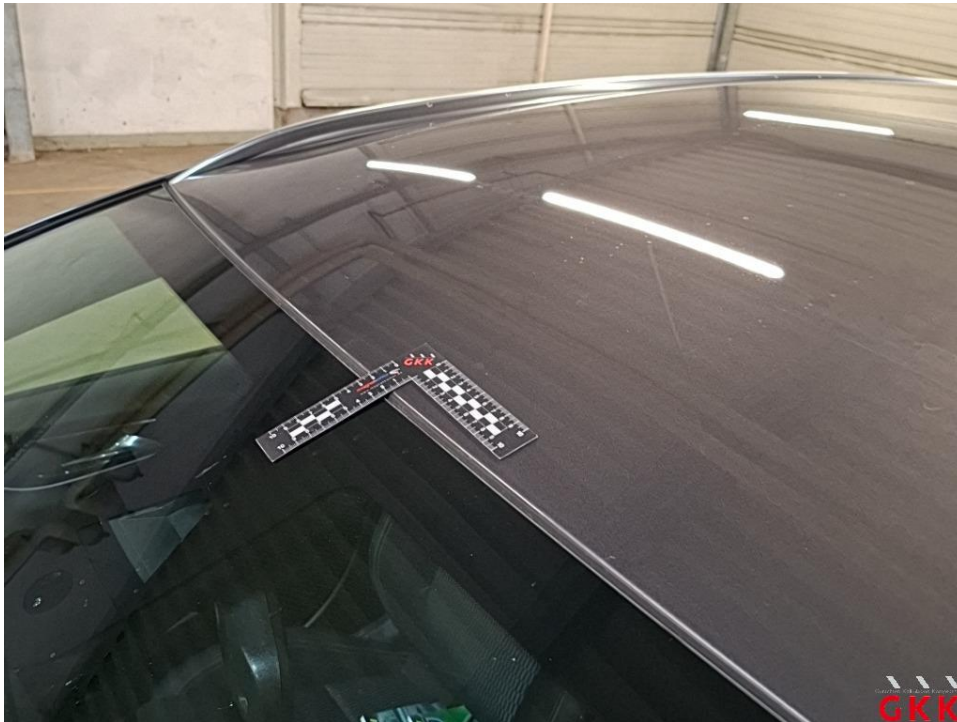
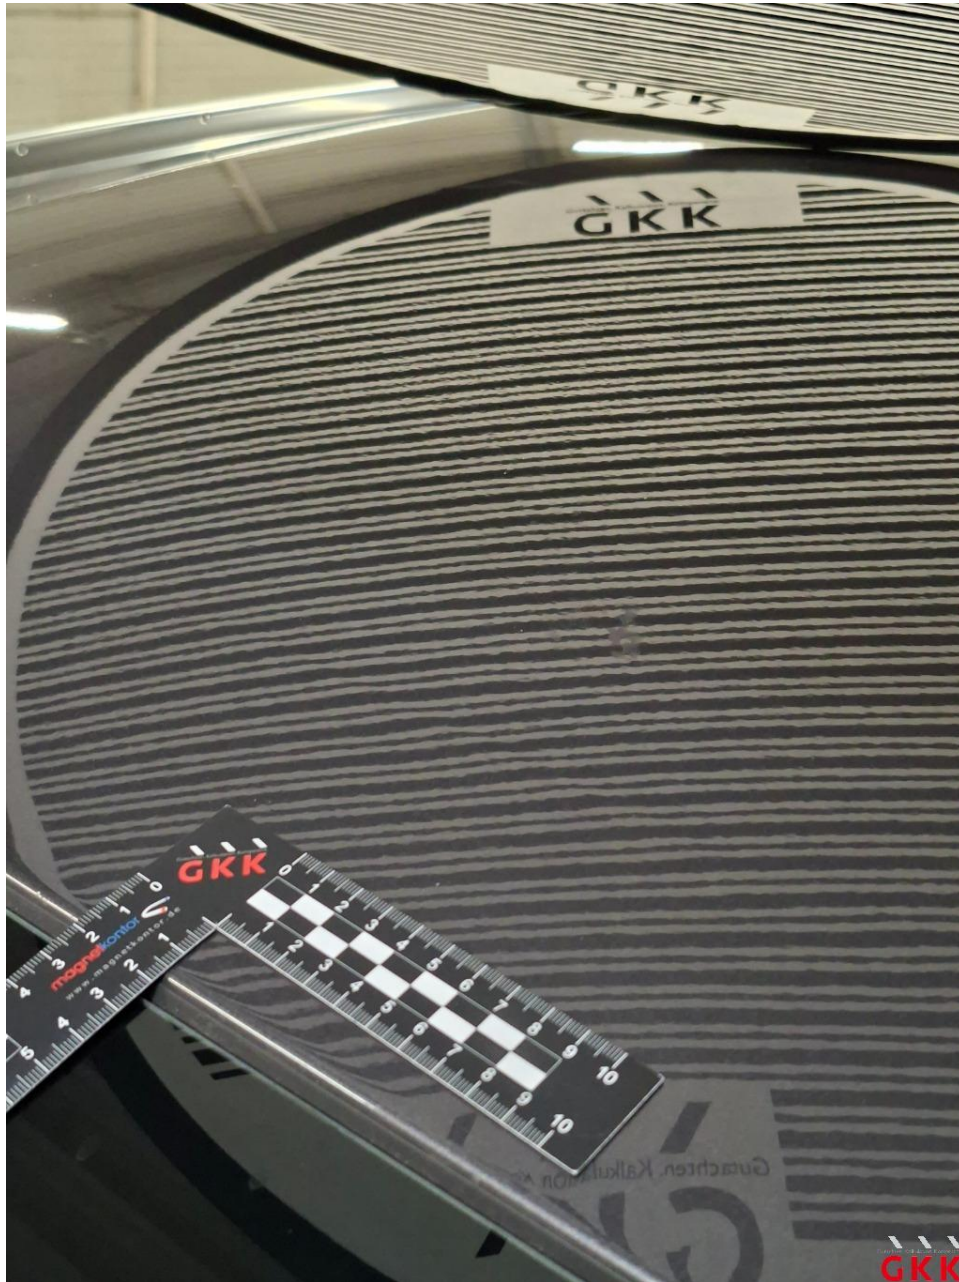
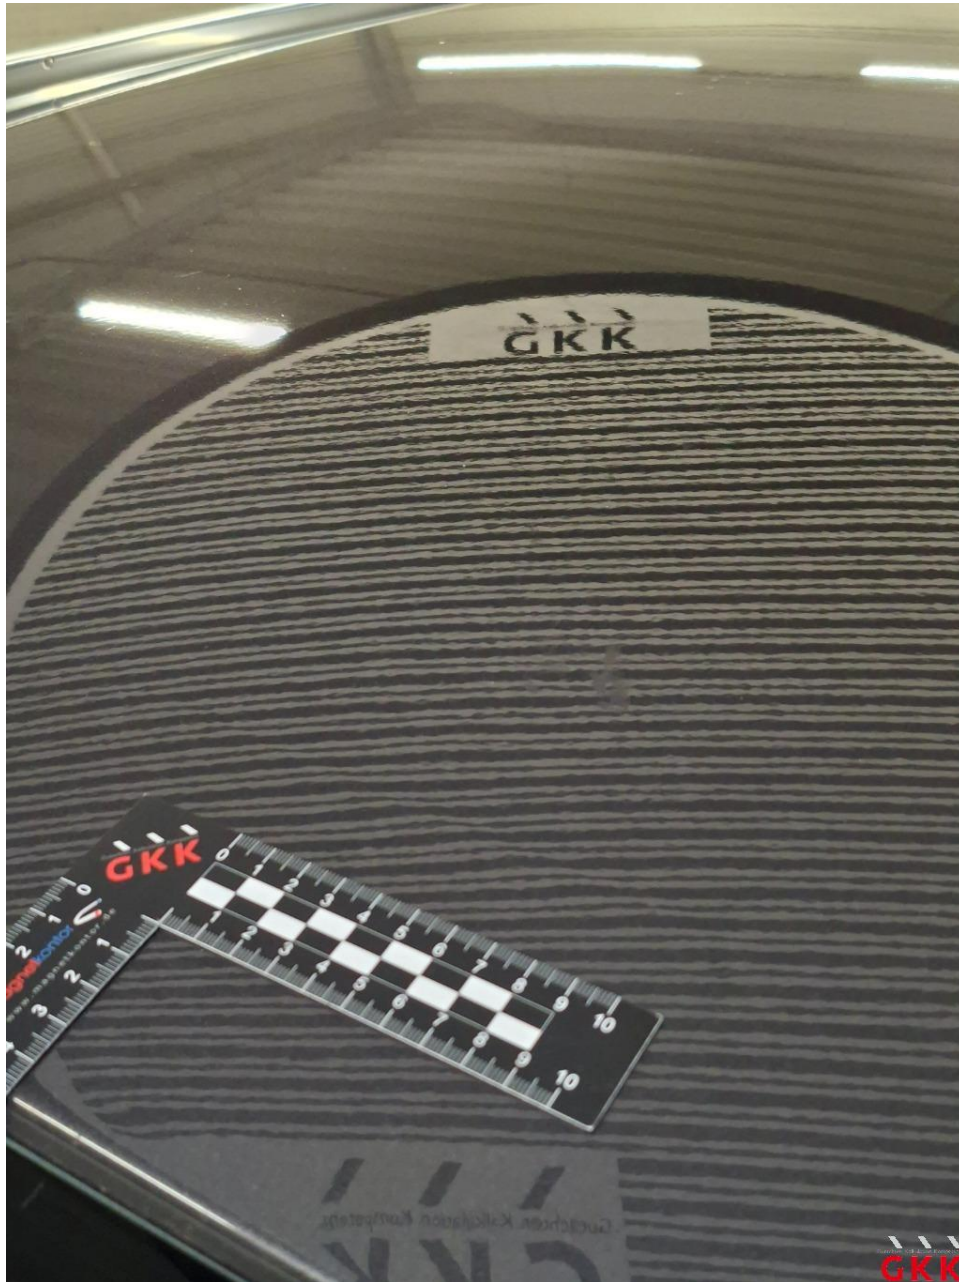
| Wertbeeinflussende Faktoren | | |
|---|---|---|
| Dach, beschädigt, instand setzen - lackieren (Bild 15, Bild 16, Bild 17) | 1823,59 € | 1241,17 € |

Bild 15 Dach, beschädigt, instand setzen - lackieren

Bild 16 Dach, beschädigt, instand setzen - lackieren

Bild 17 Dach, beschädigt, instand setzen - lackieren

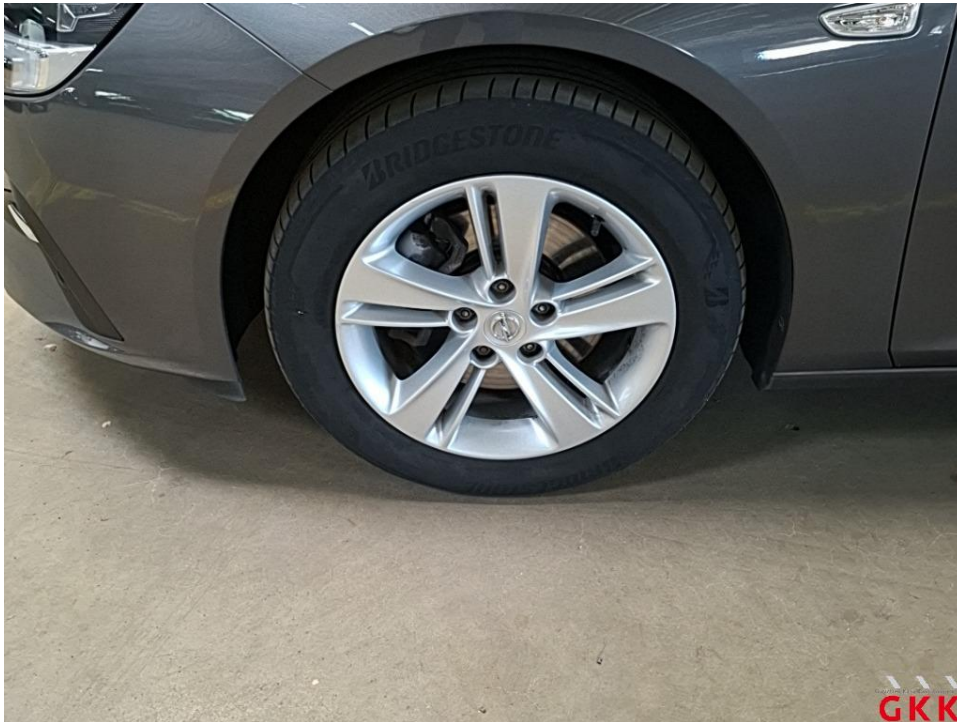
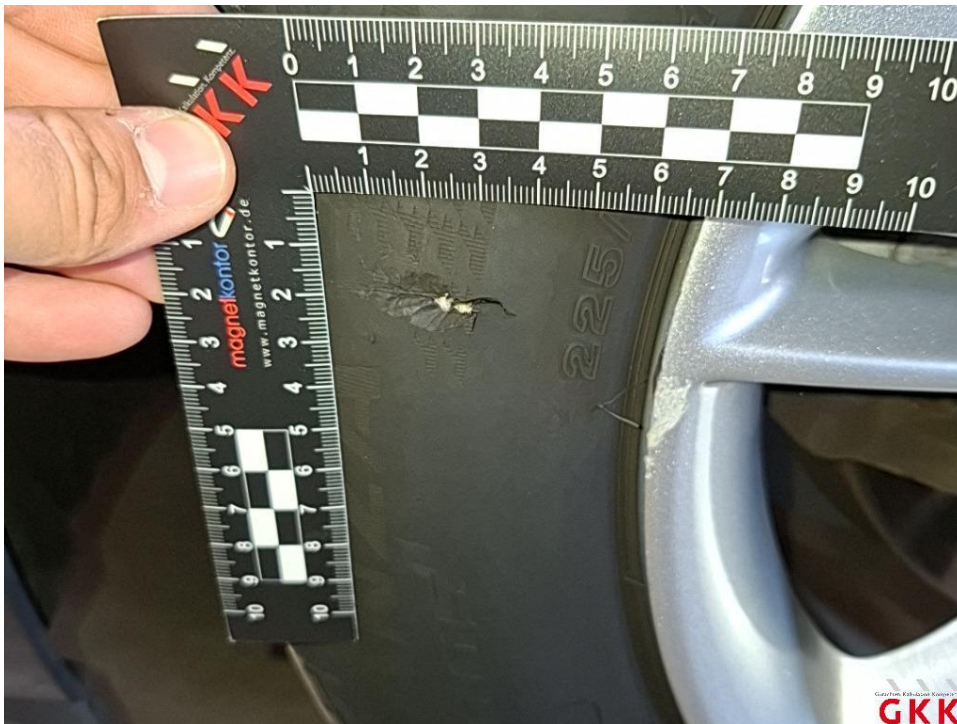
| Wertbeeinflussende Faktoren | | |
|---|---|---|
| Reifen vorne links, beschädigt, ersetzen (Bild 18, Bild 19) | 236,31 € | 236,31 € |

Bild 18 Reifen, vorne links, beschädigt, ersetzen

Bild 19 Reifen, vorne links, beschädigt, ersetzen

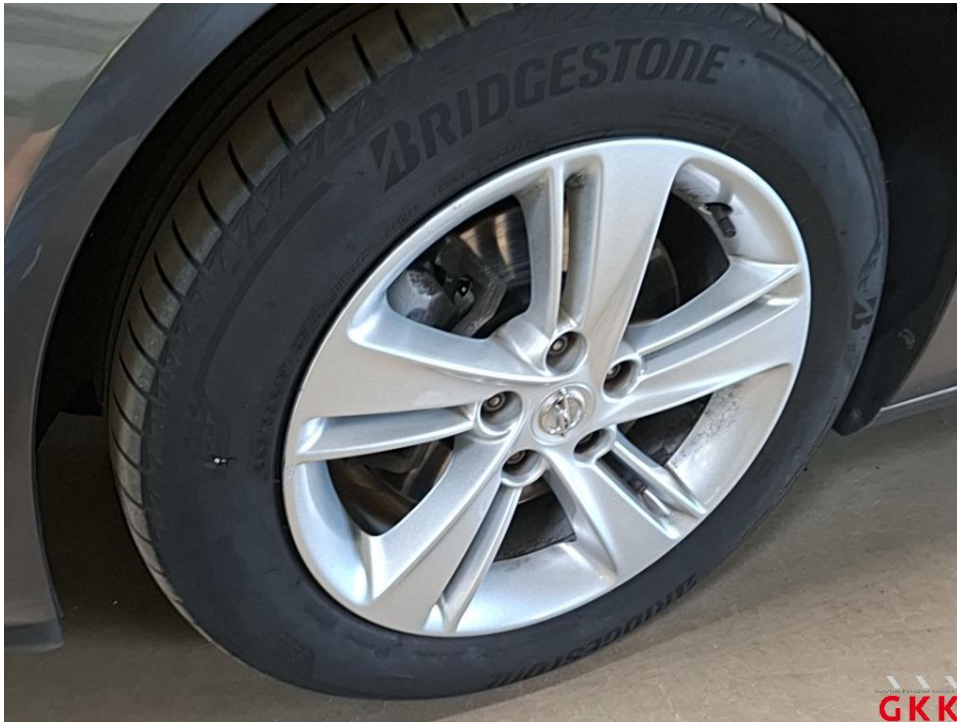
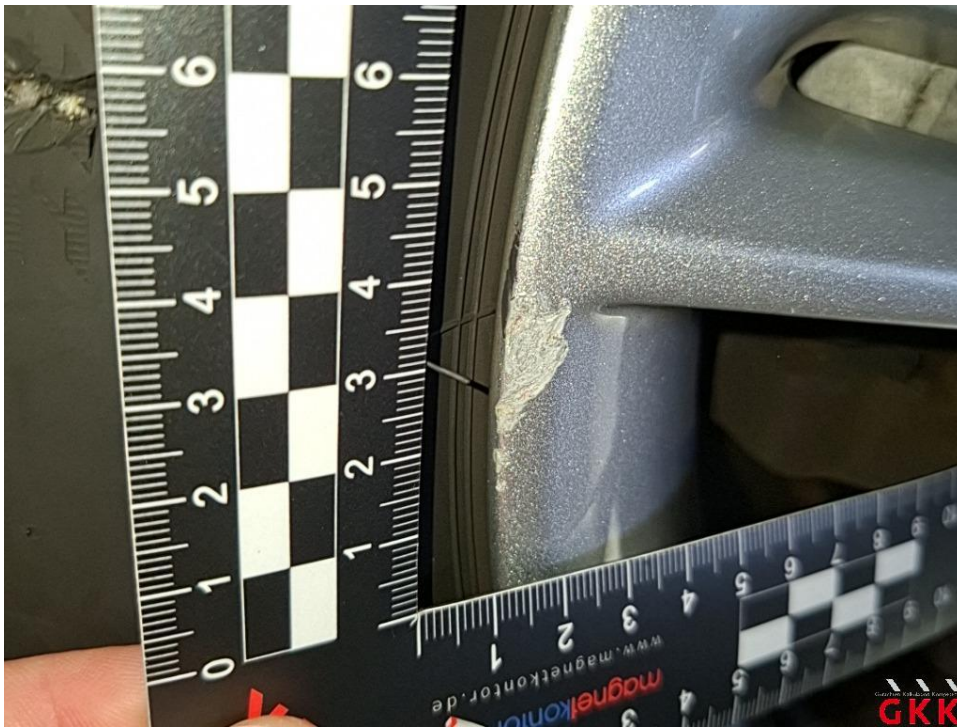
| Wertbeeinflussende Faktoren | | |
|---|---|---|
| LM-Rad vorne links, beschädigt, Smartrepair (Bild 20, Bild 21) | 100,00 € | 100,00 € |

Bild 20 LM-Rad, vorne links, beschädigt, Smartrepair

Bild 21 LM-Rad, vorne links, beschädigt, Smartrepair

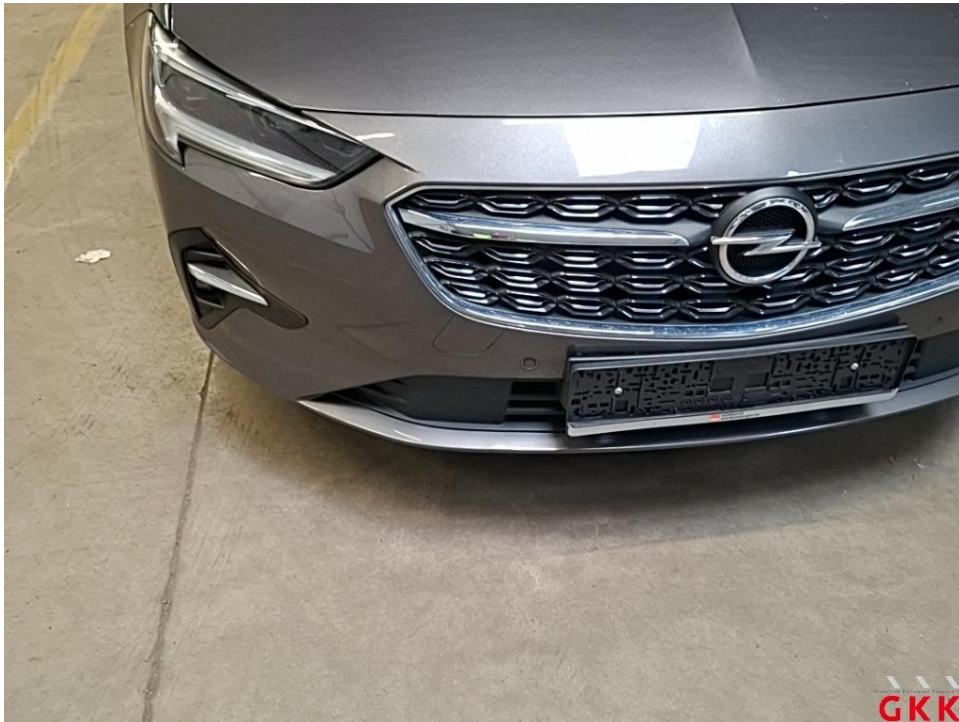
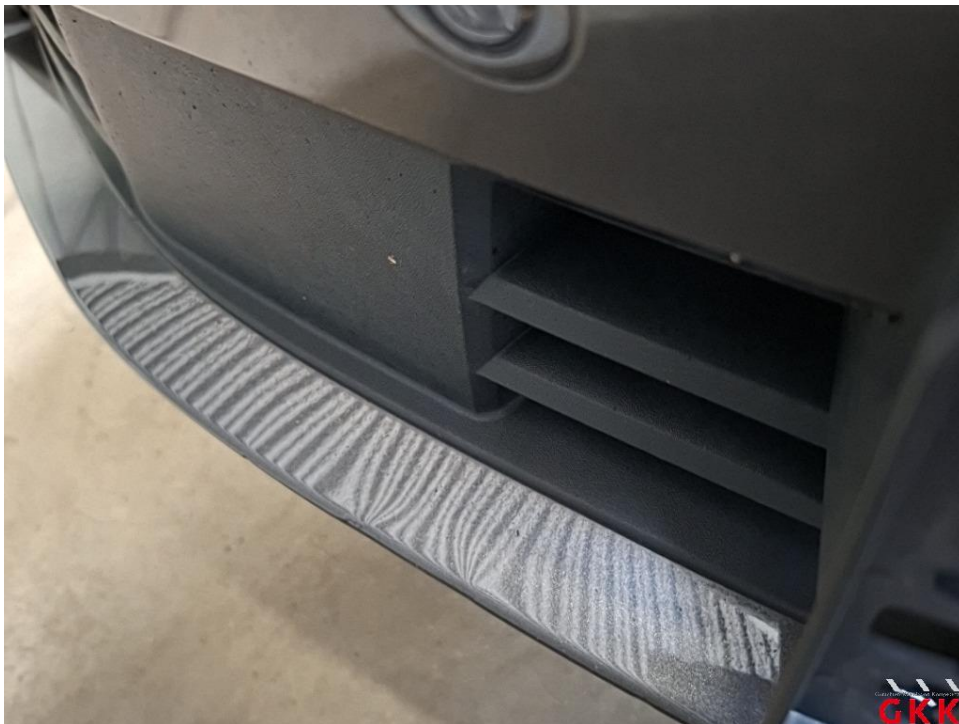
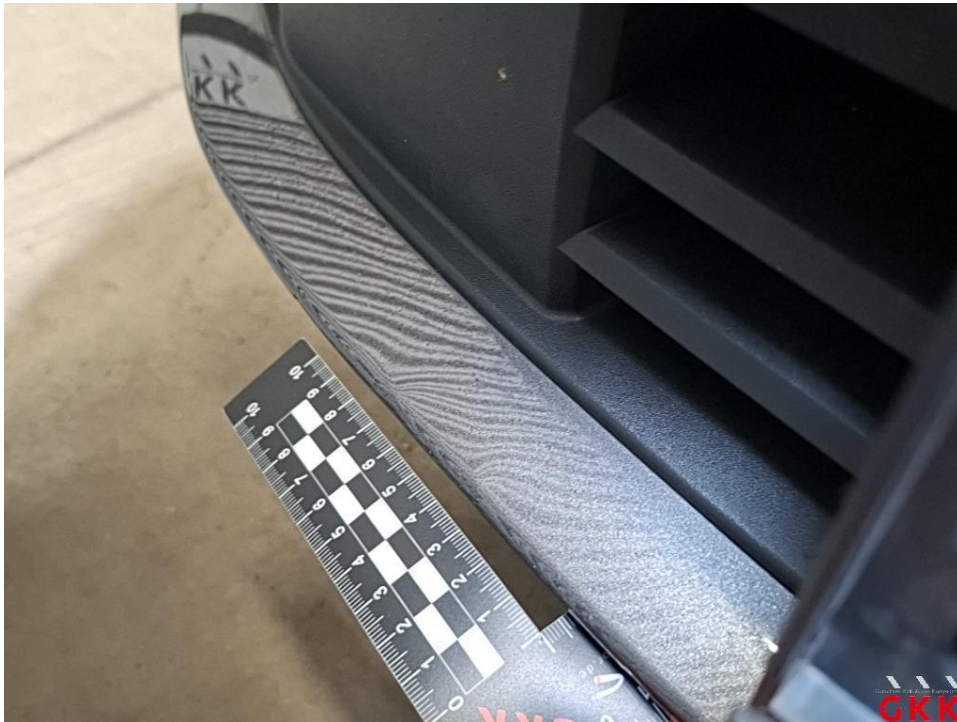
| Wertbeeinflussende Faktoren | | |
|---|---|---|
| Stoßfänger vorne Verkleidung -lackiert-, beschädigt, instand setzen - lackieren (Bild 22, Bild 23, Bild 24) | 1021,02 € | 719,49 € |

Bild 22 Stoßfänger vorne, Verkleidung -lackiert-, beschädigt, instand setzen - lackieren

Bild 23 Stoßfänger vorne, Verkleidung -lackiert-, beschädigt, instand setzen - lackieren

Bild 24 Stoßfänger vorne, Verkleidung -lackiert-, beschädigt, instand setzen - lackieren

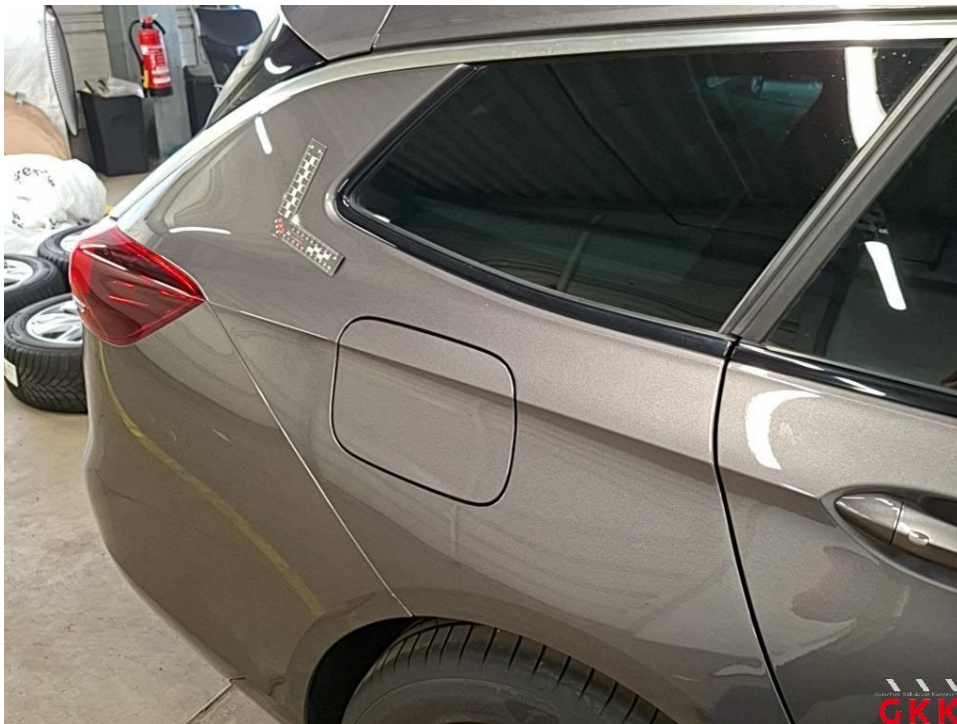
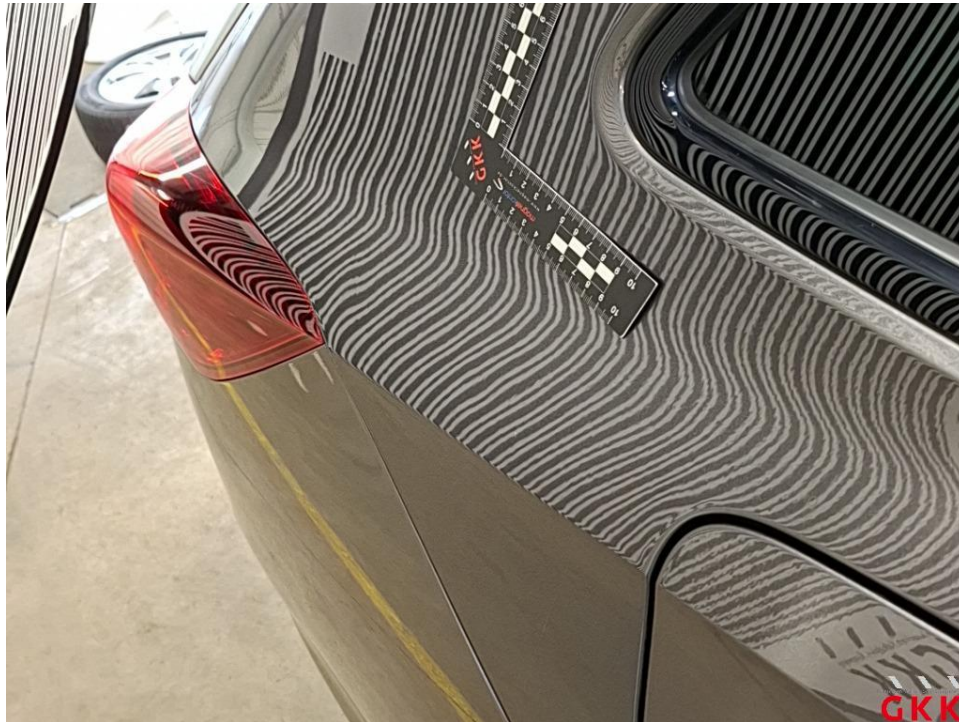
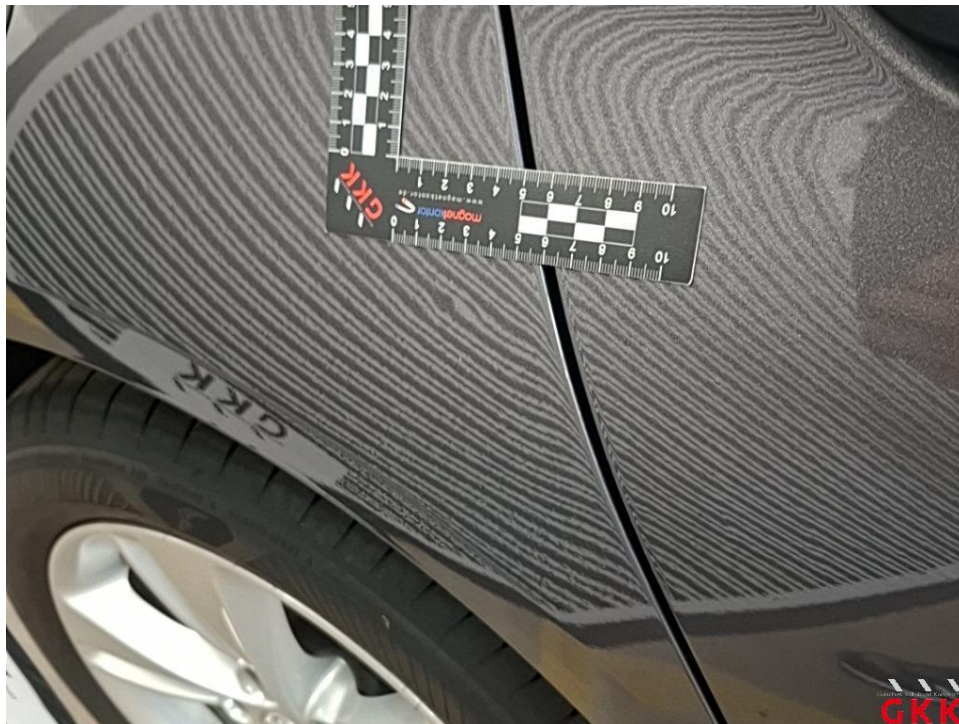
| Wertbeeinflussende Faktoren | | |
|---|---|---|
| Seitenwand rechts, beschädigt, instand setzen - lackieren (Bild 25, Bild 26, Bild 27) | 682,62 € | 499,53 € |

Bild 25 Seitenwand rechts, beschädigt, instand setzen - lackieren

Bild 26      Seitenwand rechts, beschädigt, instand setzen - lackieren

Bild 27      Seitenwand rechts, beschädigt, instand setzen - lackieren

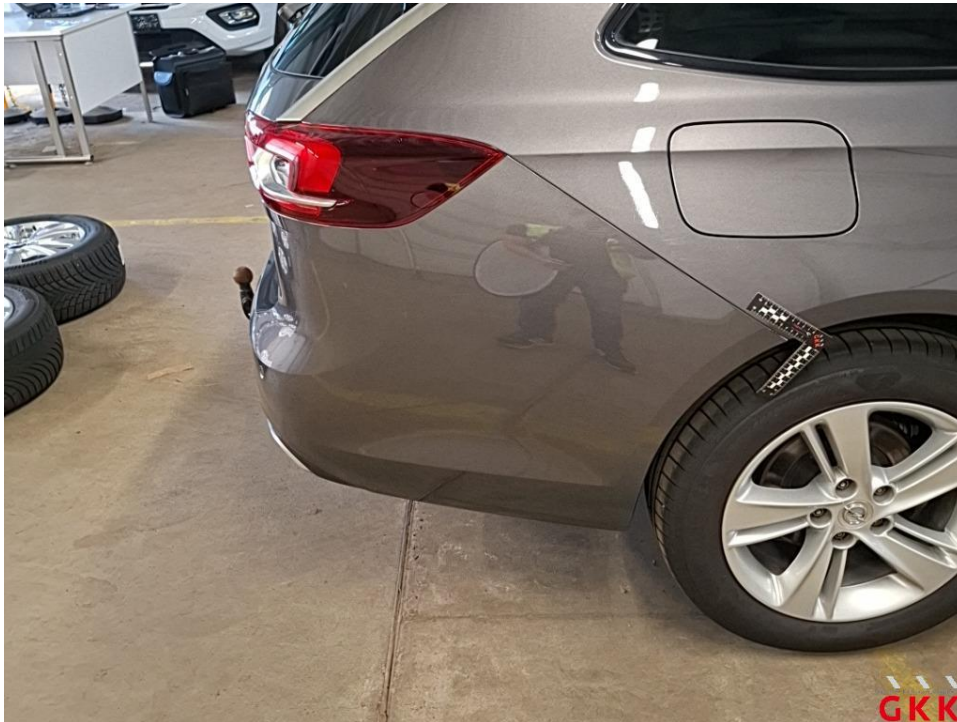
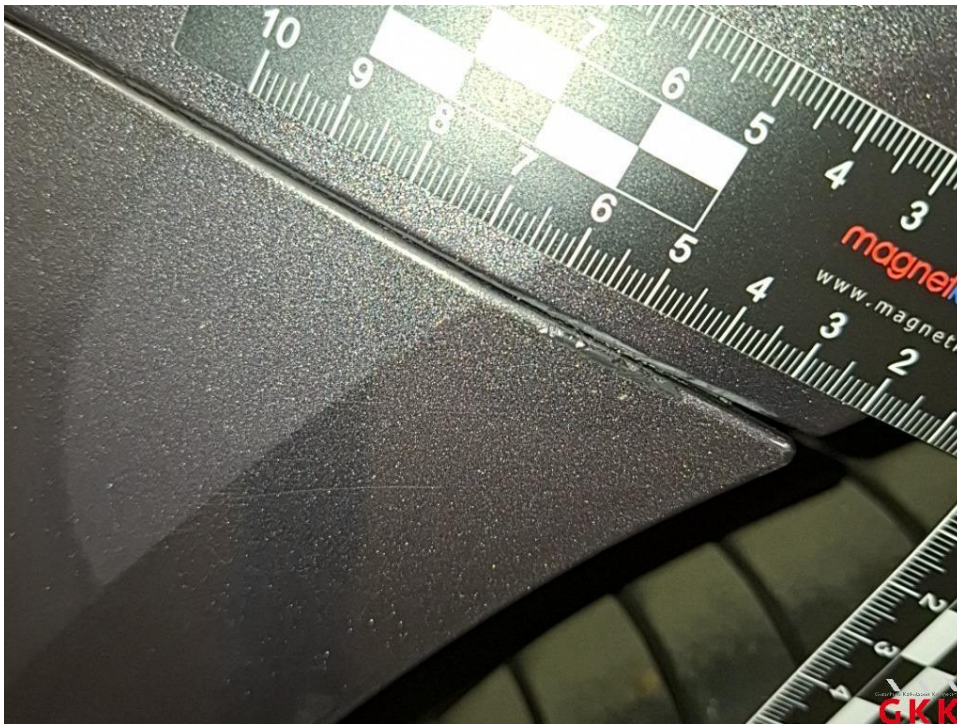
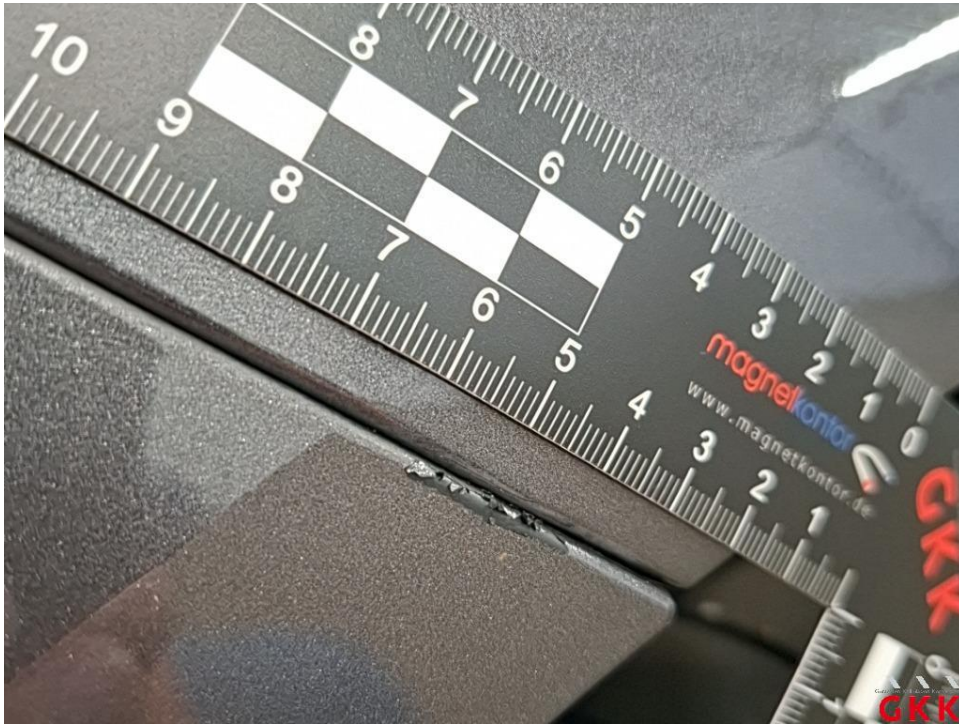
| Wertbeeinflussende Faktoren | | |
|---|---|---|
| Stoßfänger hinten Verkleidung -lackiert-, verkratzt, lackieren (Bild 28, Bild 29, Bild 30) | 786,45 € | 511,19 € |

Bild 28 Stoßfänger hinten, Verkleidung -lackiert-, verkratzt, lackieren

Bild 29 Stoßfänger hinten, Verkleidung -lackiert-, verkratzt, lackieren

Bild 30 Stoßfänger hinten, Verkleidung -lackiert-, verkratzt, lackieren

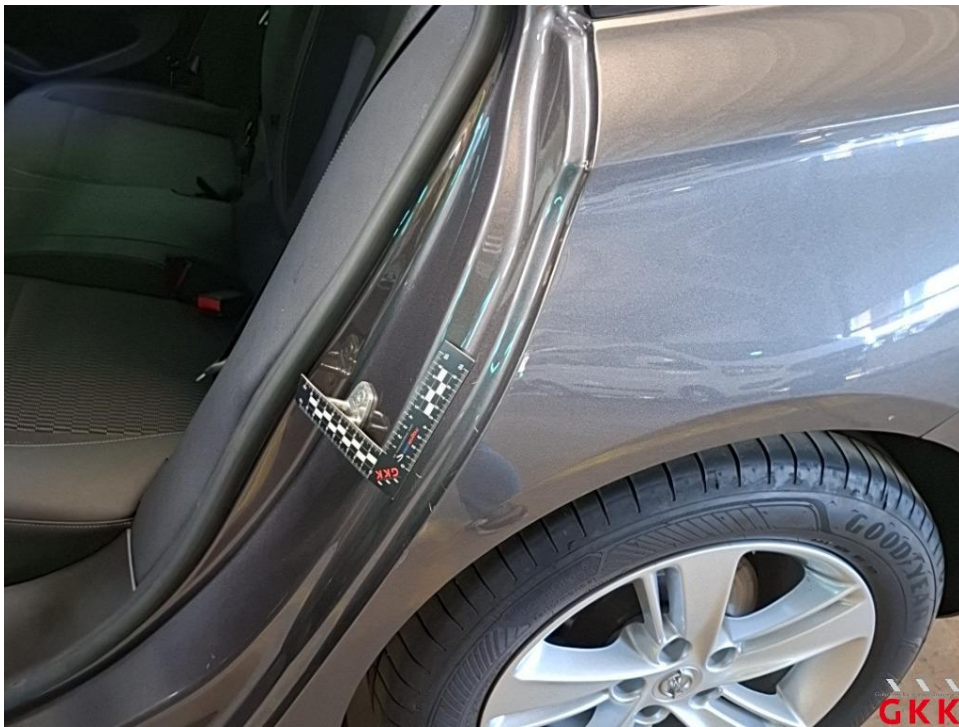
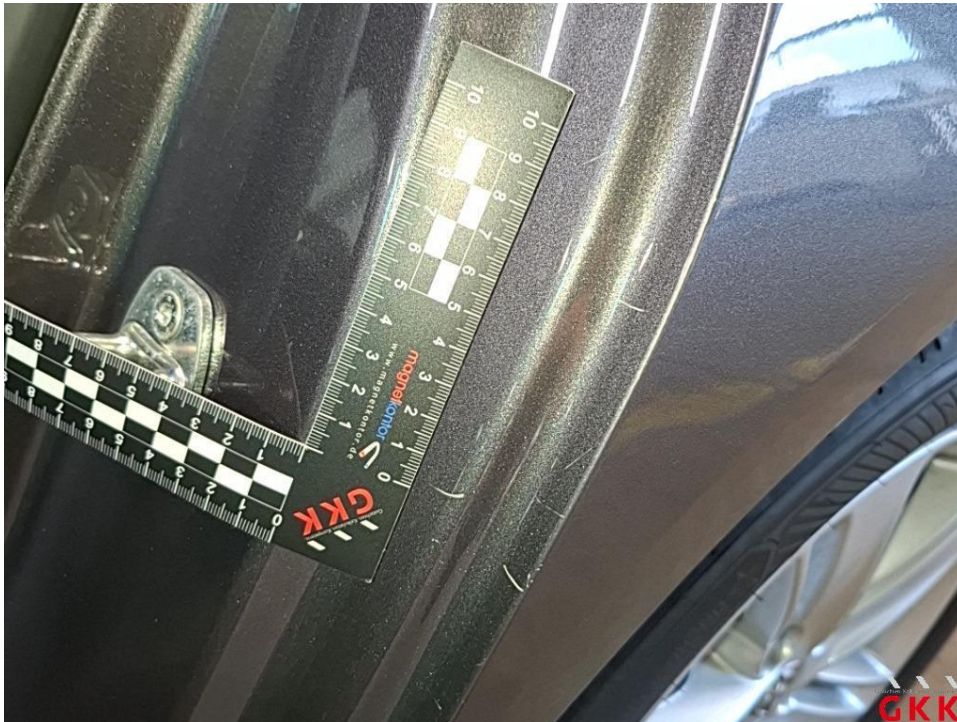
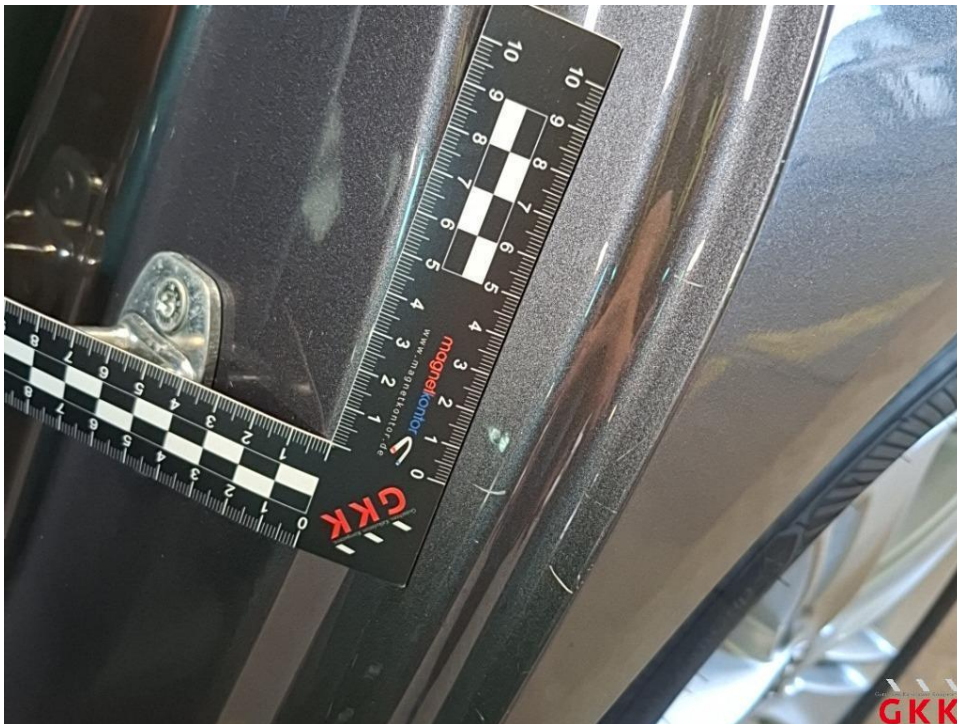
| Wertbeeinflussende Faktoren | | |
|---|---|---|
| Seitenwand links, verkratzt, Smartrepair (Bild 31, Bild 32, Bild 33) | 50,00 € | 50,00 € |

Bild 31 Seitenwand links, verkratzt, Smartrepair

Bild 32 Seitenwand links, verkratzt, Smartrepair

Bild 33 Seitenwand links, verkratzt, Smartrepair
