# Zustandsbericht / Minderwertgutachten

Auftraggeber Mobilize Financial Services, eine Marke der RCI Banque S.A., Niederlassung  
Deutschland, Jagenbergstr. 1, 41468 Neuss  
Besichtigung 06.01.2026

| Typ / Verkaufsbez. | Megane E-Tech Electric<br>(02.2022->) / Megane<br>E-Tech EV60 220 Iconic<br>(60 kWh) | Aufbauart | Kombi |

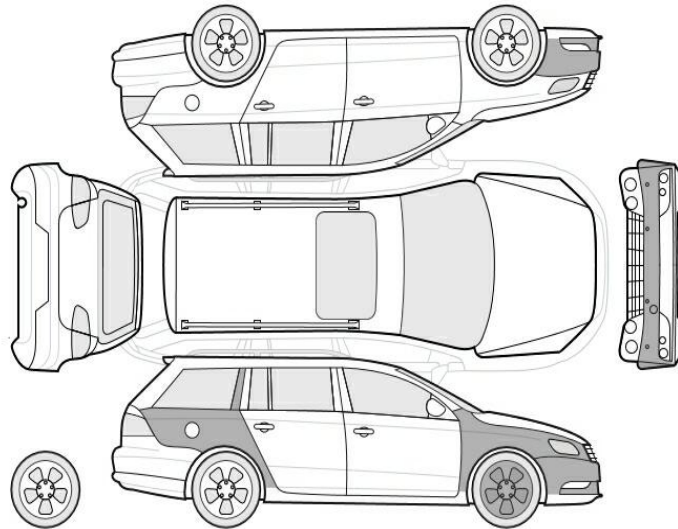
### Bezeichnung des Schadens

Kotflügel vorne rechts Lackierung,  
verschrammt, Gebrauchsspur  
Felge vorne rechts, verschrammt,  
Gebrauchsspur  
Stoßfänger vorne Rammschutzleiste rechts  
Lackierung, verschrammt, Gebrauchsspur  
Stoßfänger vorne Rammschutzleiste links  
Lackierung, verschrammt, Gebrauchsspur  
Seitenteil hinten rechts Schutzleiste  
Lackierung, verschrammt, Gebrauchsspur
