# Zustandsbericht / Minderwertgutachten

Auftraggeber Mobilize Financial Services, eine Marke der RCI Banque S.A., Niederlassung  
 Deutschland, Jagenbergstr. 1, 41468 Neuss  
 Besichtigung 05.05.2026

Erstzulassung	15.12.2022	Letzte Zulassung	02.04.2024
Fahrzeugart	Personenkraftwagen	Hersteller	Renault
Typ / Verkaufsbez.	Megane E-Tech Electric (02.2022->) / Megane E-Tech EV60 130 Evolution ER (60 kWh)	Aufbauart	Limousine
Türen	4	Sitzplätze	5
Fahrzeug-Ident.-Nr.	VF1RCB00670232573	HSN / TSN	3333 / BPN
DAT Europa-Code®	017201750070001	DAT Marktindex	DE001 6350
Km-Stand abgelesen	3754	Nächste HU §29 StVZO	05 / 2027
Energiequelle / Kraftstoff	Elektro	Leistung (kW)	55
Schadstoffklasse:	2017/1151;WLTP;reine Elektro	Antriebsart	Frontantrieb
Getriebe / Gänge	Automatik / 1	Felgen	Stahl mit Radzierblende
Farbe (Hersteller)	STERNEN-SCHWARZ / Metallic / TEGNE	Polster / Farbe	Stoff / Grau

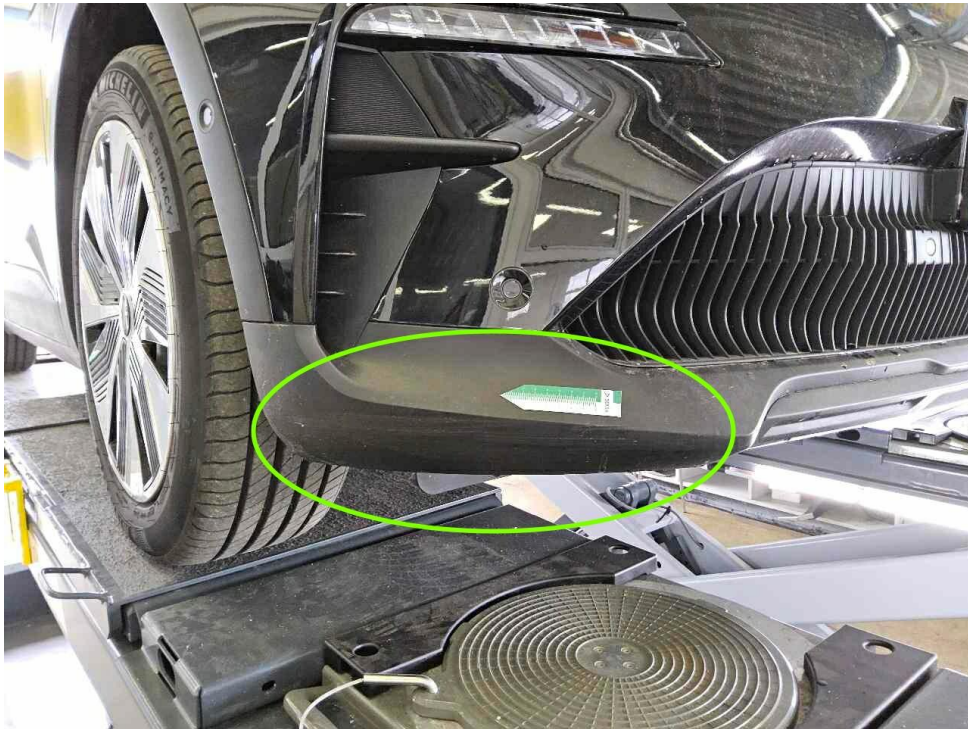
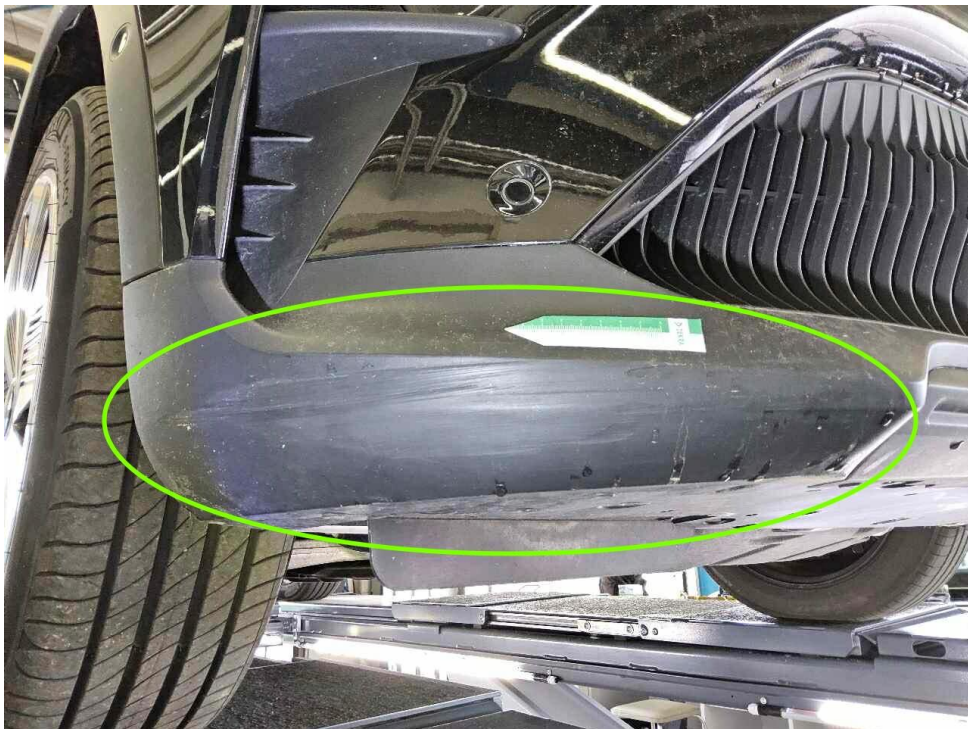
Bild 11 : Frontspoiler rechts zerkratzt

Bild 12 : Frontspoiler rechts zerkratzt

1. Frontspoiler rechts zerkratzt, erneuern  
(Bild 11, 12)
