# MACDAM

## Opel Mokka '20 BEV

### Voertuiginformatie

| Model: | Mokka '20 BEV | Chassisnummer: | VXKUKZKXZNW053364 |

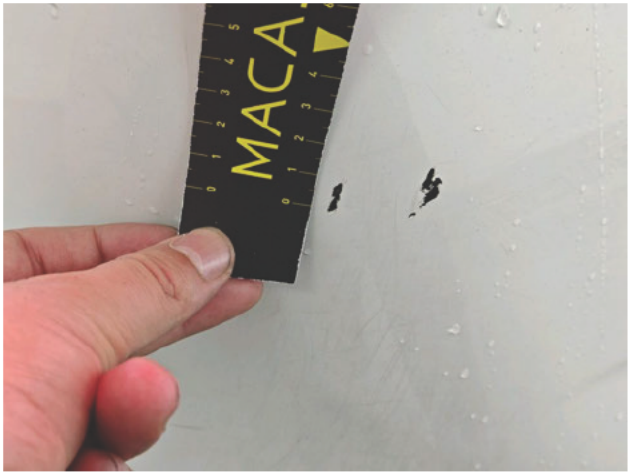
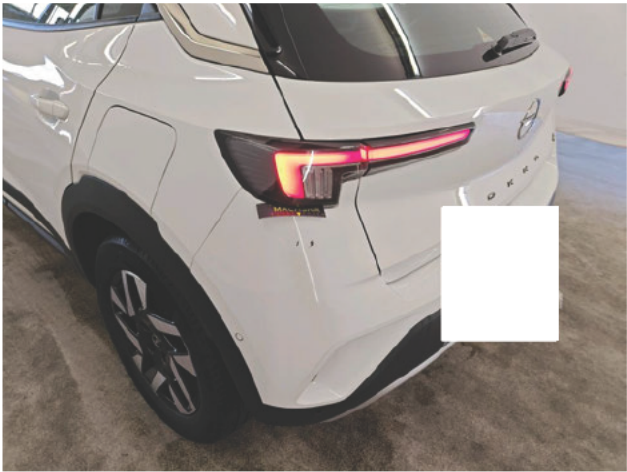
**Bumper A**  
Kras(sen)  
Vervangen  
Achterzijde

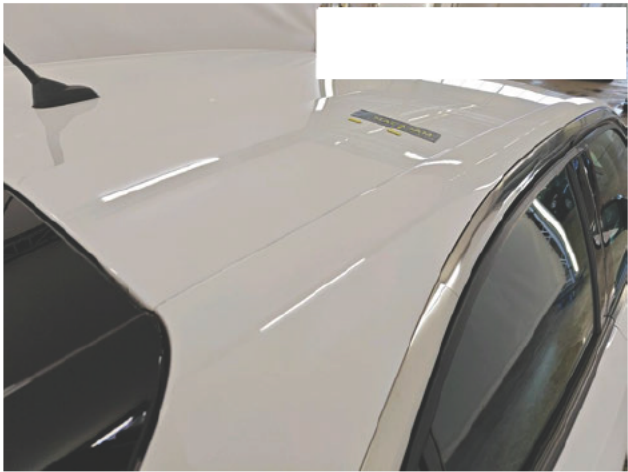
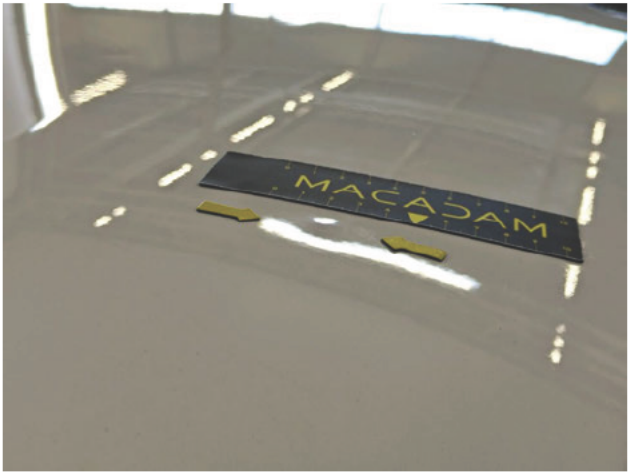
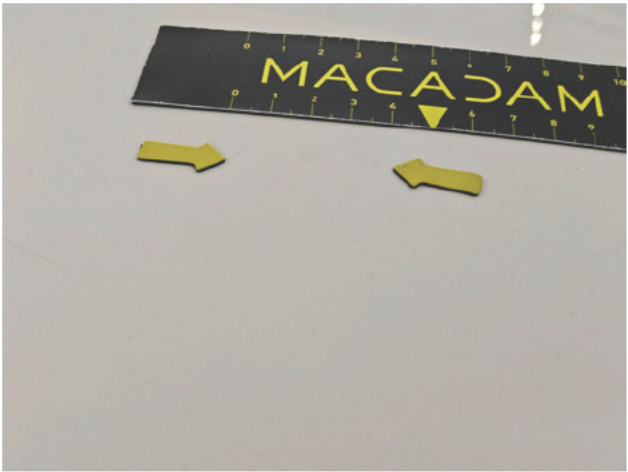
**Dak**  
Deuk(en)  
Herstellen en spuiten (compleet)  
Dak & andere

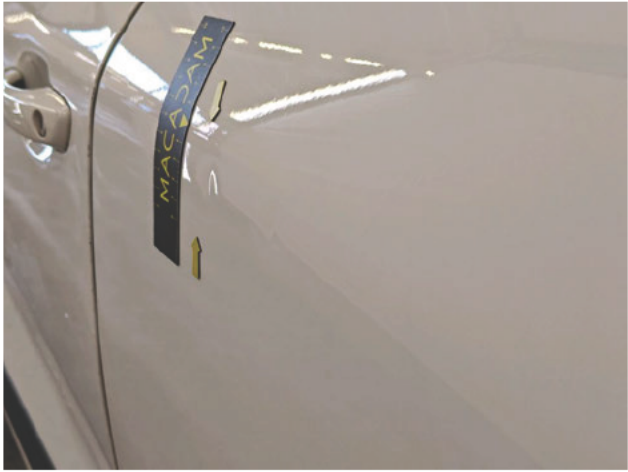
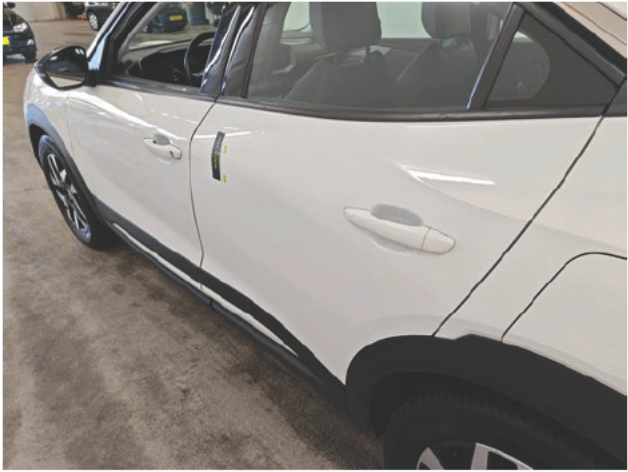
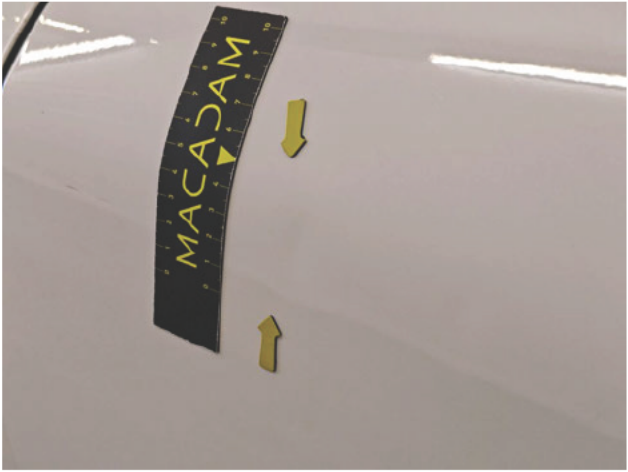
**Deur A L**  
Deuk(en)  
Herstellen en spuiten (compleet)  
Links

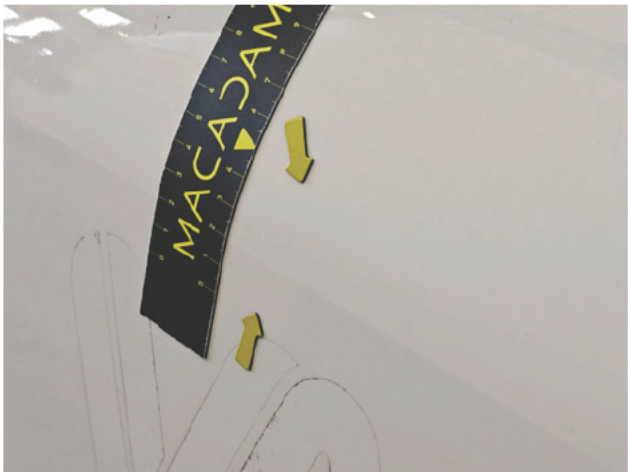
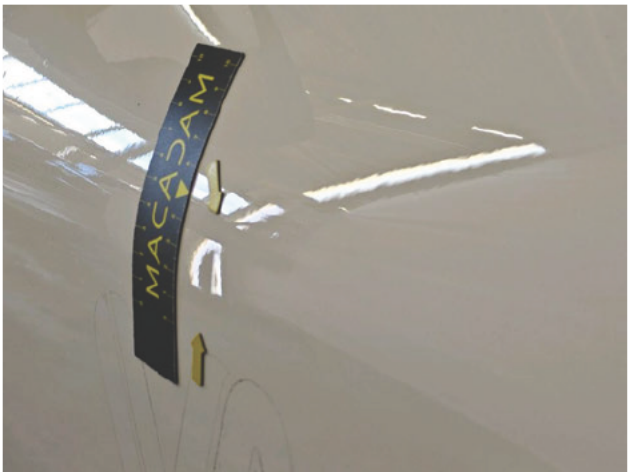
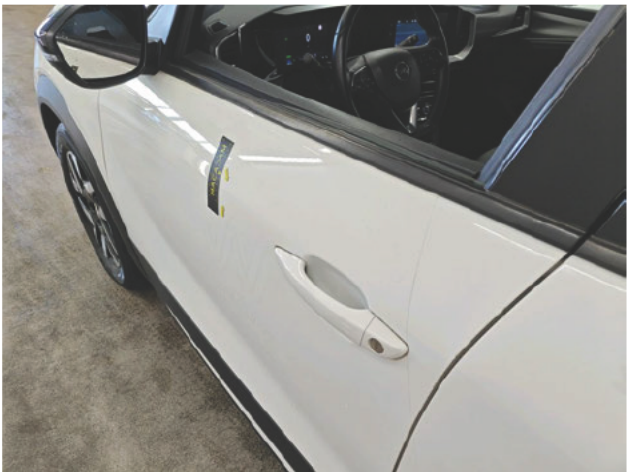
**Deur V L**  
Deuk(en)  
Herstellen en spuiten (compleet)  
Links

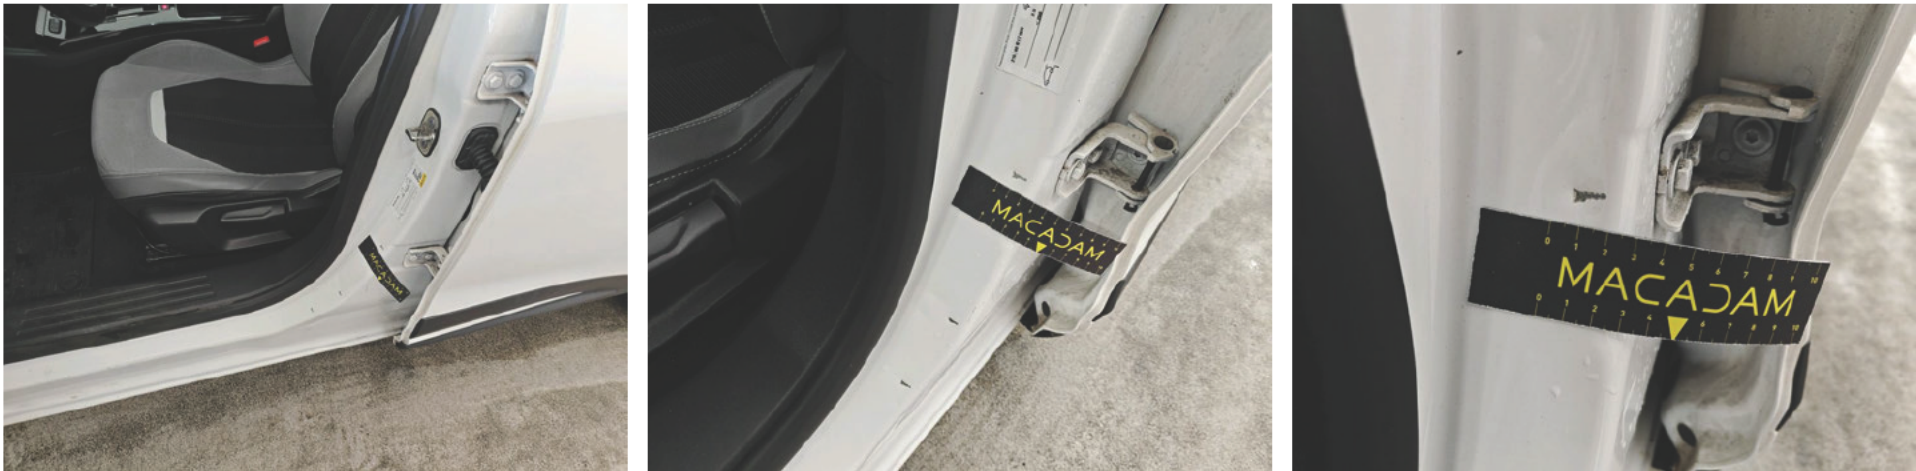
Deurframe V L

Kras(sen)  
Herstellen en spuiten (gedeeltelijk)  
Links

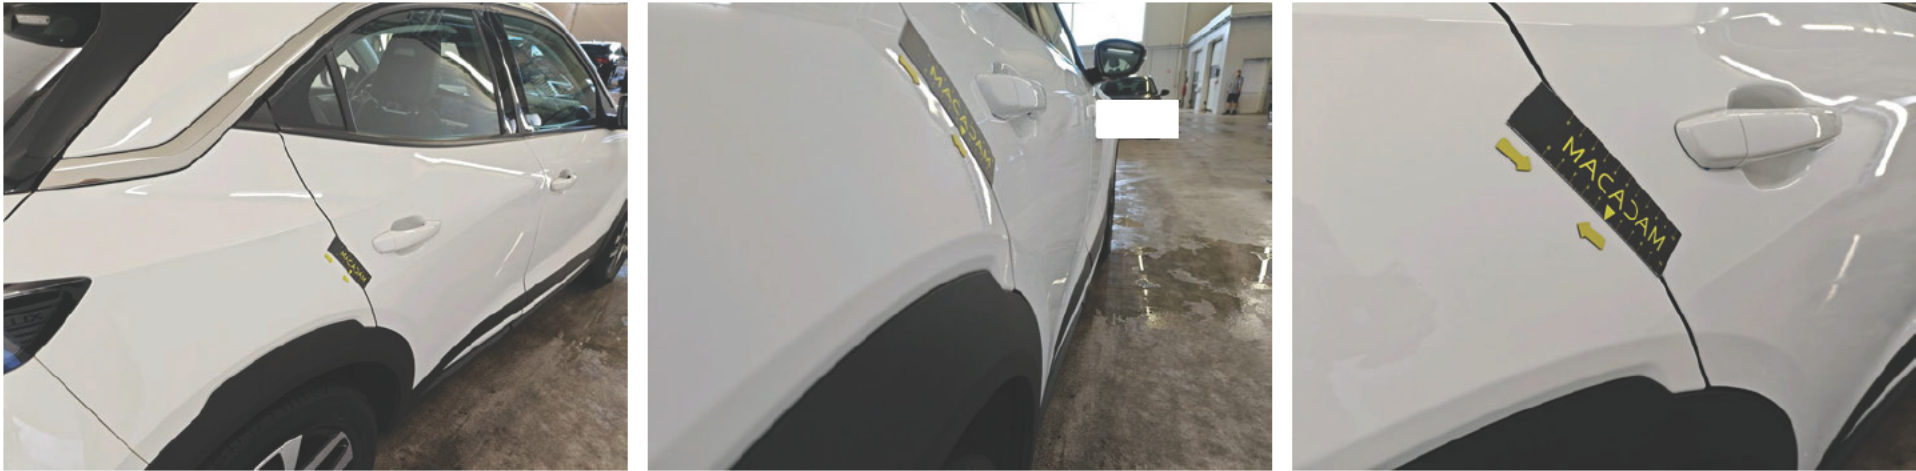
Scherp A R

Deuk(en)  
Herstellen en spuiten (compleet)  
Rechts
