## Fahrzeugbeschreibung

**Fahrzeug:** **BMW 1er-Reihe 118i Advantage Schräghecklimousine 5-türig 1499 ccm 136 PS / 100 KW bleifrei 6-Gang Manuell**

## Zustandsbericht

Besichtigungsdatum: 15.06.2026  
**Protokollnummer: 45933002**  
Anlieferungsdatum: 15.06.2026

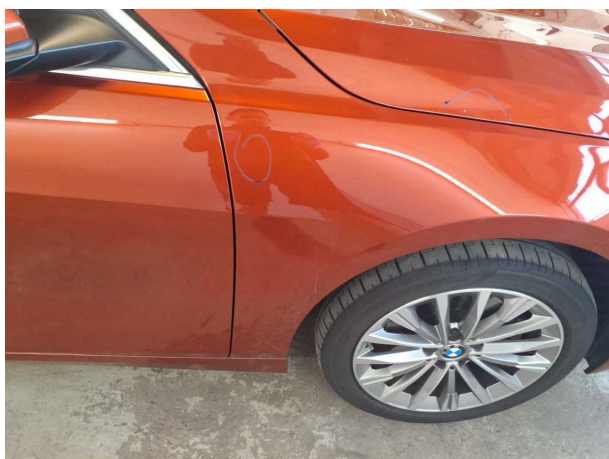
| Nr. | Bauteilgruppe | Beschreibung |
|---|---|---|
| 1 | Kotflügel rechts | Kotflügel rechts - Delle / Lackschaden - Smart Repair |

**Beschädigung #1:** Kotflügel rechts: Kotflügel rechts - Delle / Lackschaden - Smart Repair

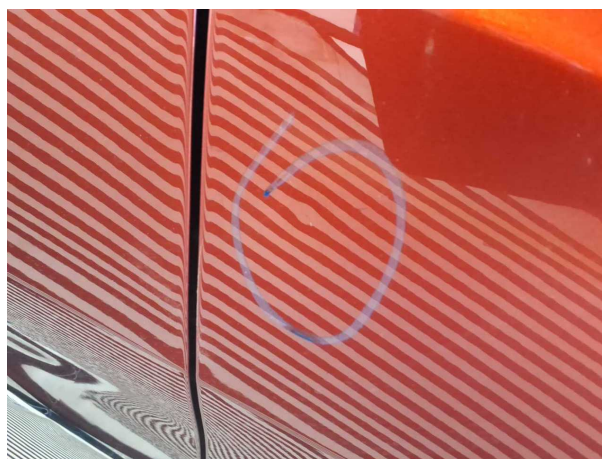
**Beschädigung #1:** Kotflügel rechts: Kotflügel rechts - Delle / Lackschaden - Smart Repair

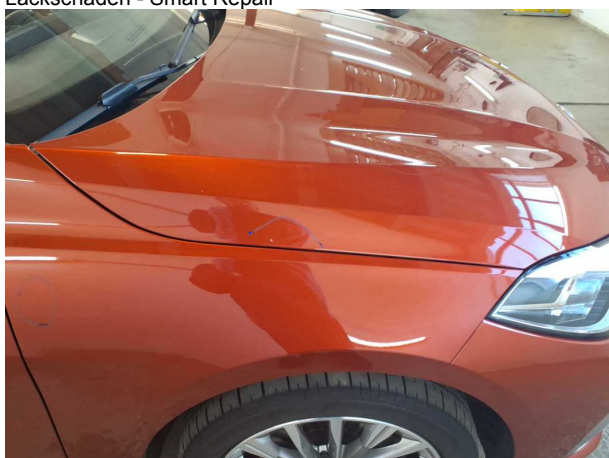
| Nr. | Bauteilgruppe | Beschreibung |
|---|---|---|
| 2 | Motorhaube | Motorhaube - verkratzt / verschürft - Smart Repair |

**Beschädigung #2:** Motorhaube: Motorhaube - verkratzt / versch... - Smart Repair

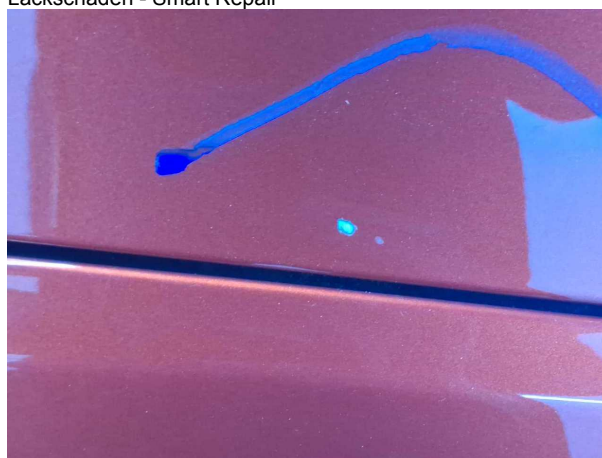
**Beschädigung #2:** Motorhaube: Motorhaube - verkratzt / versch... - Smart Repair

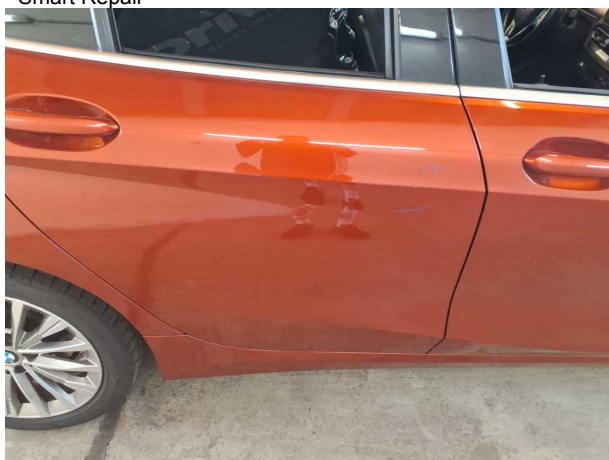
| Nr. | Bauteilgruppe | Beschreibung |
|---|---|---|
| 3 | Tür hinten rechts | Tür - verkratzt / verschürft - instandsetzen und lackieren |

**Beschädigung #3:** Tür hinten rechts: Tür - verkratzt / versch... - instandsetzen und lackieren

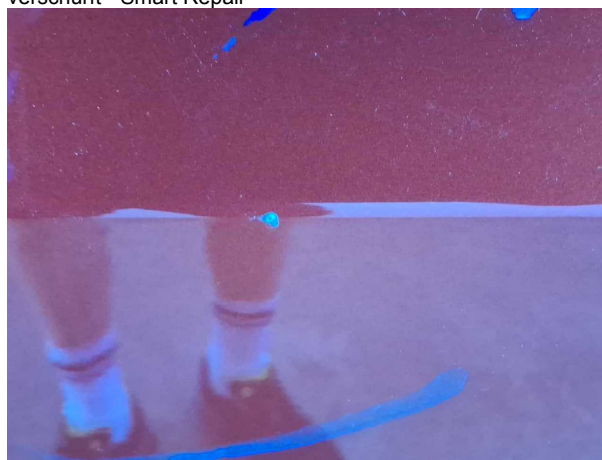
**Beschädigung #3:** Tür hinten rechts: Tür - verkratzt / versch... - instandsetzen und lackieren

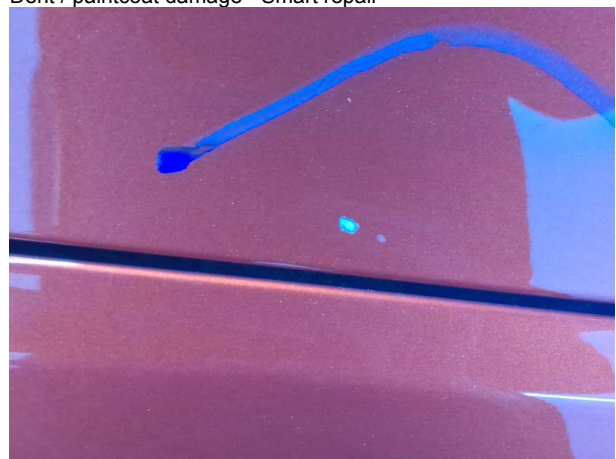
| No. | Component group | Description |
|---|---|---|
| 2 | Bonnet | Bonnet - Scratched - Smart repair |

**Damage #2:** Bonnet: Bonnet - Scratched - Smart repair

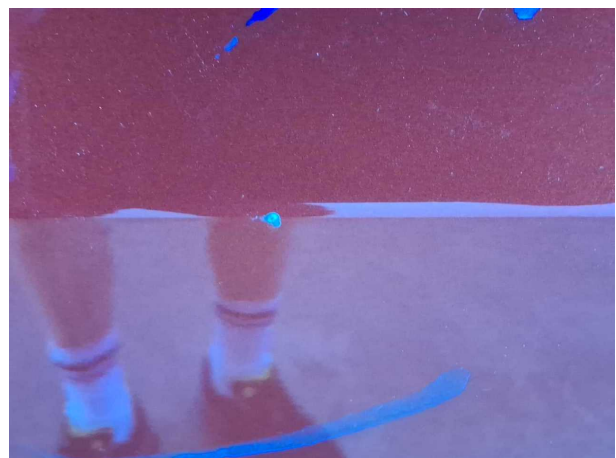
| No. | Component group | Description |
|---|---|---|
| 3 | Door - rear right side | Door - Scratched - Repair and paint |

**Damage #3:** Door - rear right side: Door - Scratched - Repair and paint
