Lynk & Co 01

Informazioni Veicolo

| Modello: | 01 | N. Telaio: | L6TCX2E70ME008376 |

Riepilogo dei danni

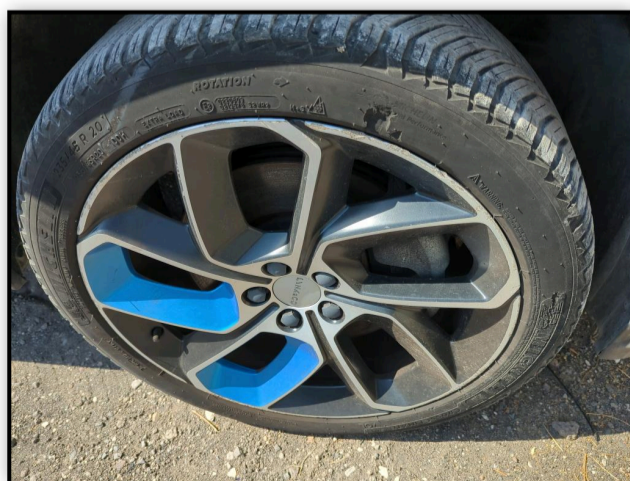
Cerchio lega bicolore / policromo ant. Dx

Graffiature

Riparare / sostituire (somma forfettaria)

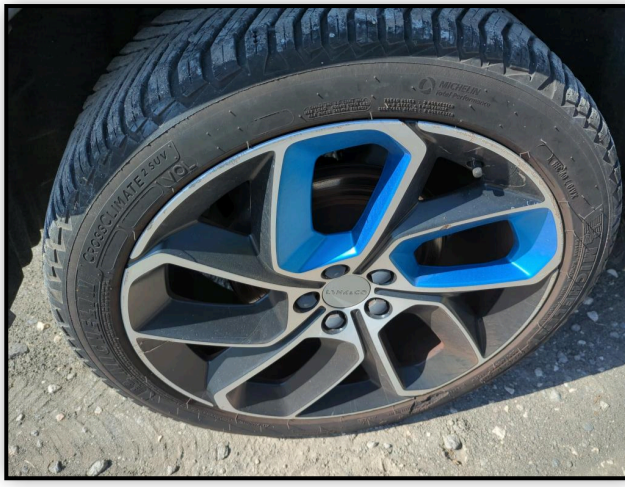
Cerchio lega bicolore / policromo post. Dx

Graffiature

Riparare / sostituire (somma forfettaria)

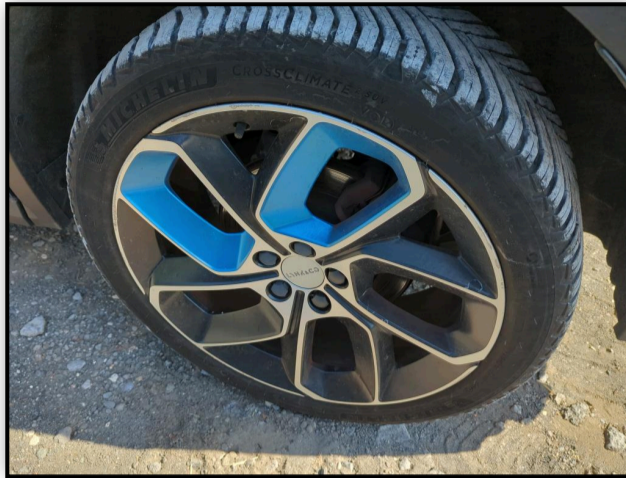
**Cerchio lega bicolore / policromo post. Sx**

Graffiature

Riparare / sostituire (somma forfettaria)

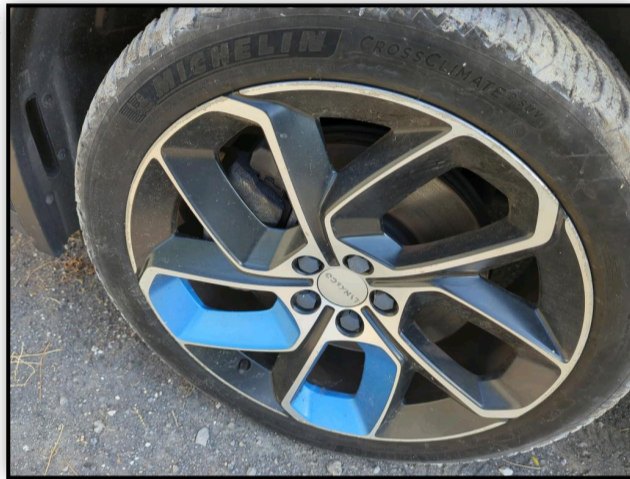
**Cerchio lega bicoore / policromo ant. Sx**

Graffiature

Riparare / sostituire (somma forfettaria)

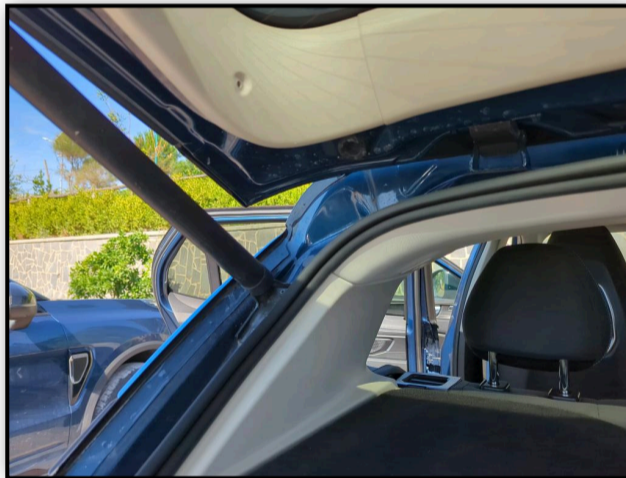
**Cordino cappelliera\copertura bagagliaio**

Rotto

Sostituire

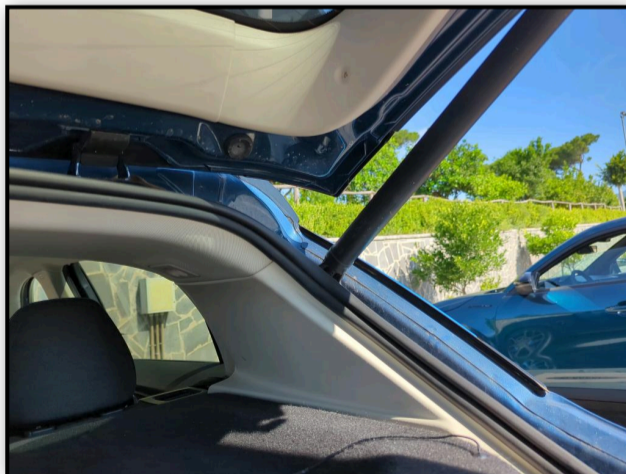
**Cordino cappelliera\copertura bagagliaio**

Rotto

Sostituire

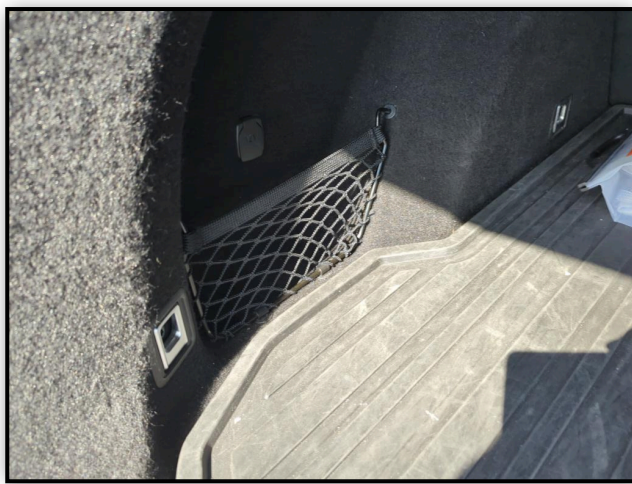
Kit di riparazione pneumatici

Mancanza

Riparare / sostituire (somma forfettaria)

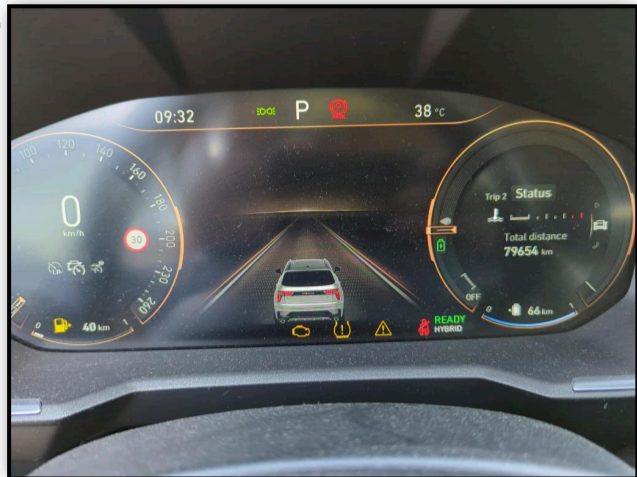
**Manutenzione**

Mancanza

Eseguire

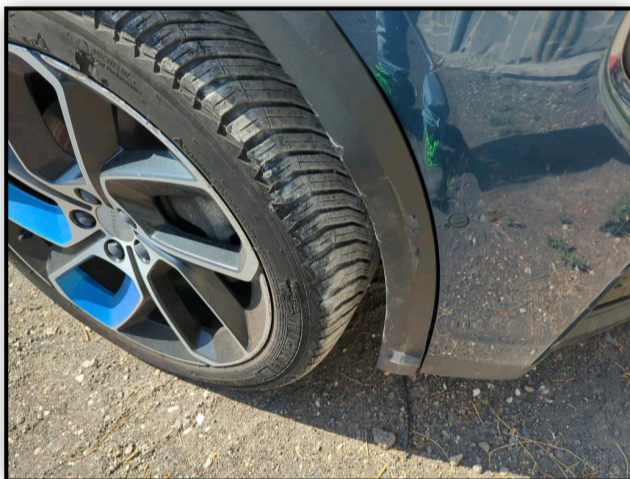
**Modanatura arco passaruota ant. Dx**

Deformato / Forzato

Sostituire

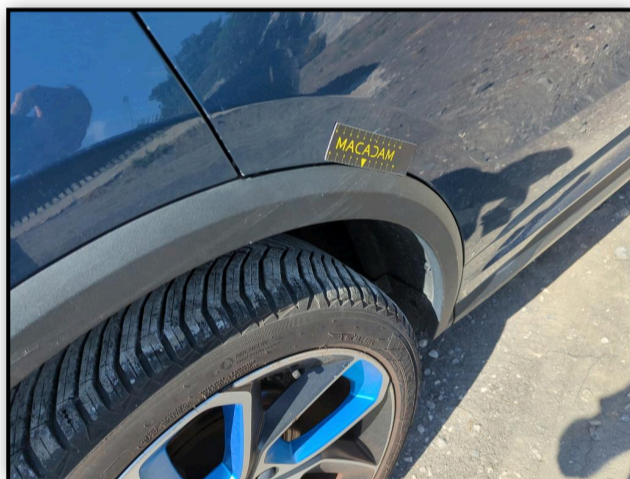
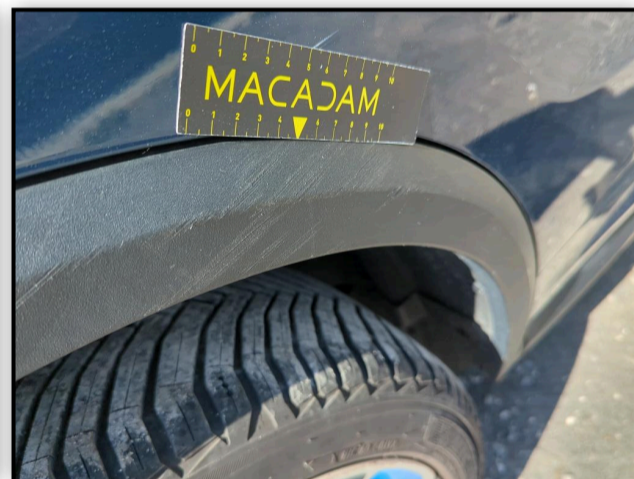
**Modanatura arco passaruota post. Dx**

Graffiature

Sostituire

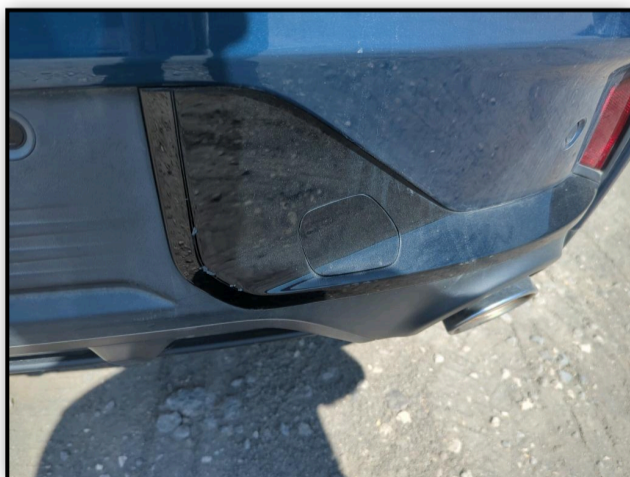
**Modanatura dx paraurti Post.(quando separate)**

Graffiature

Verniciatura

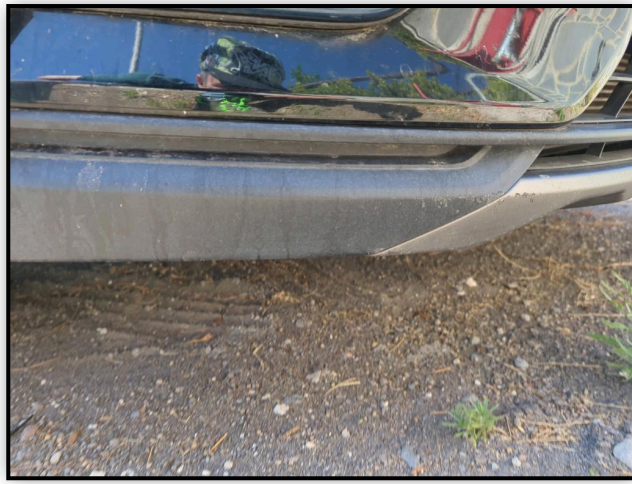
Modanatura paraurti Ant.(unico pezzo)

Graffiature
Sostituire
Davanti

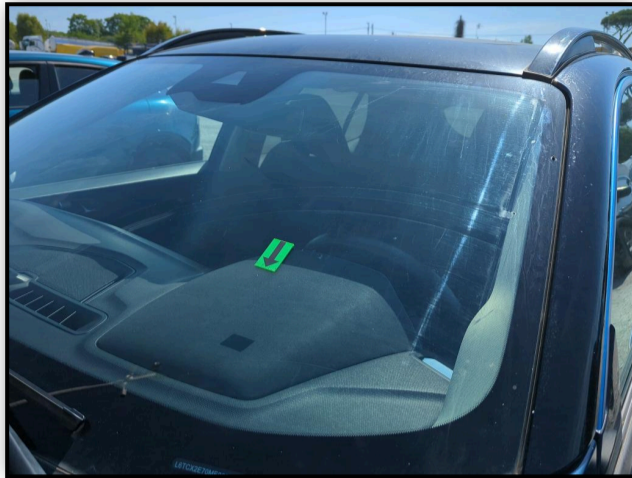
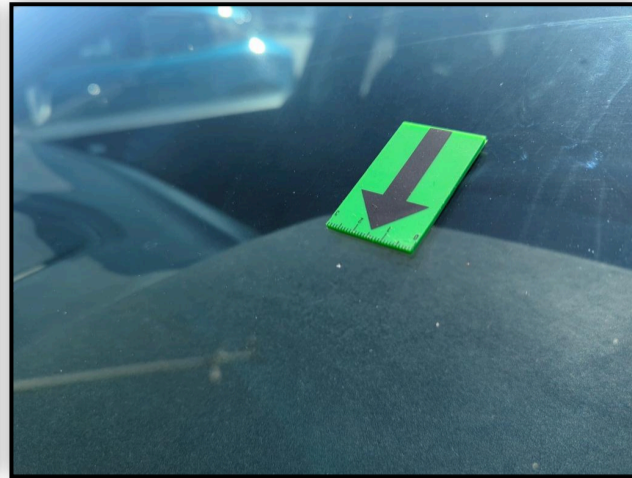
**Parabrezza**

Scheggiatura da pietrisco
Sostituire
Davanti

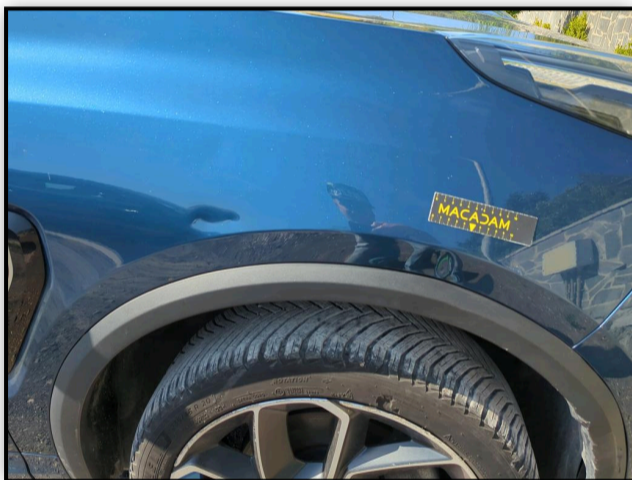
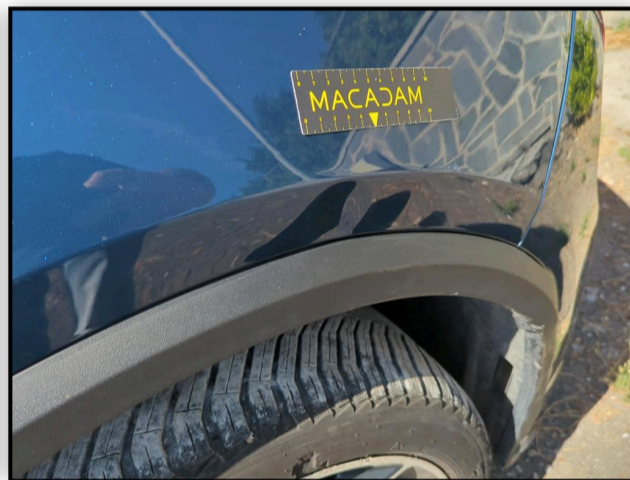
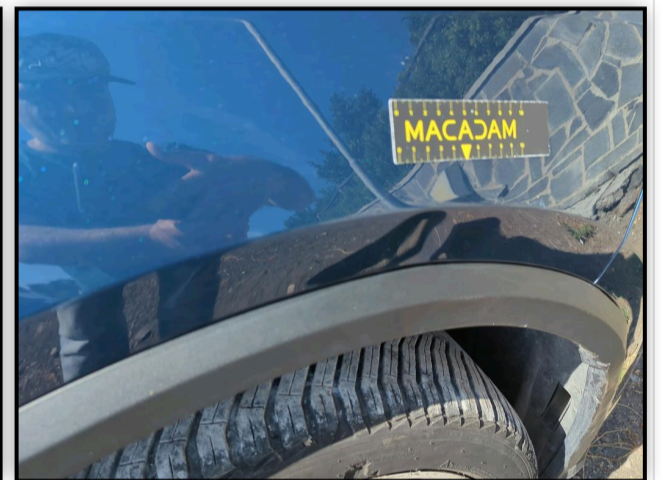
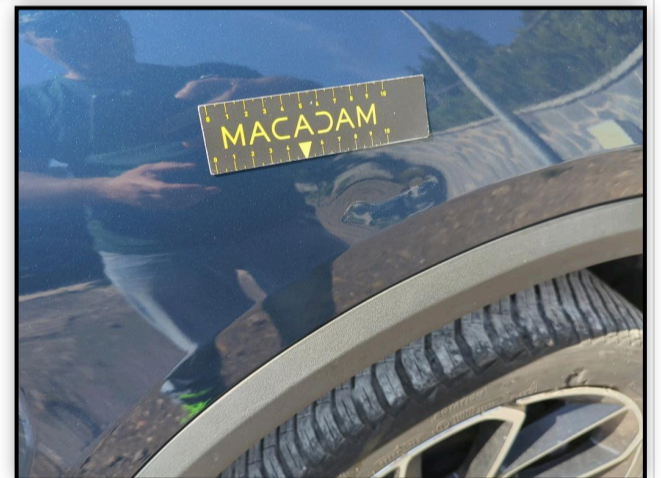
**Parafango ant. Dx**

Ammaccatura e graffio
Riparare e dipingere
Destra

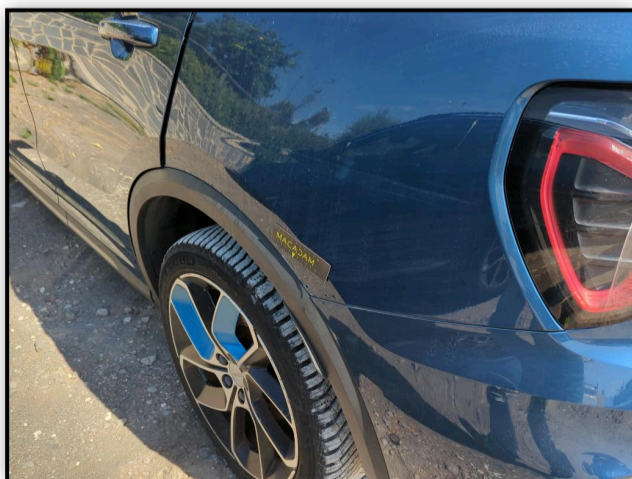
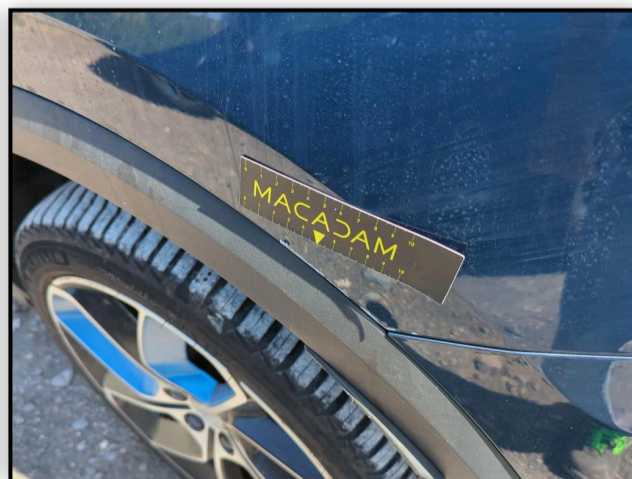
**Parafango post. Sx**

Ammaccatura e graffio
Riparare e dipingere
Sinistra

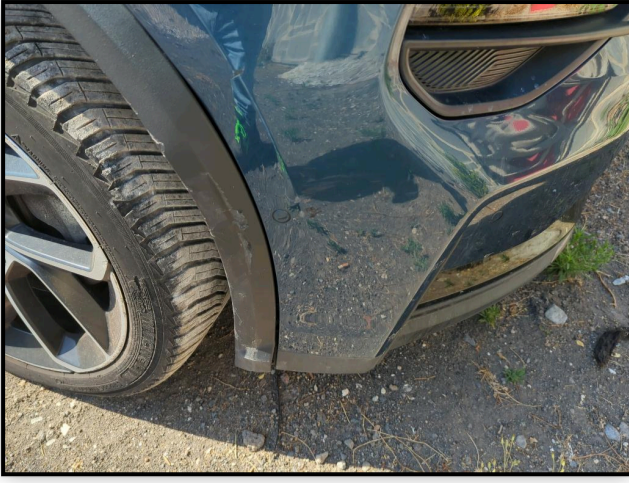
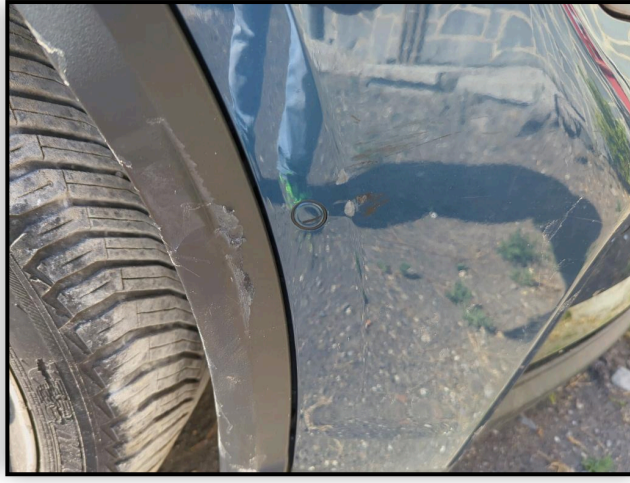
Paraurti ant.

Graffiature
Verniciatura
Davanti

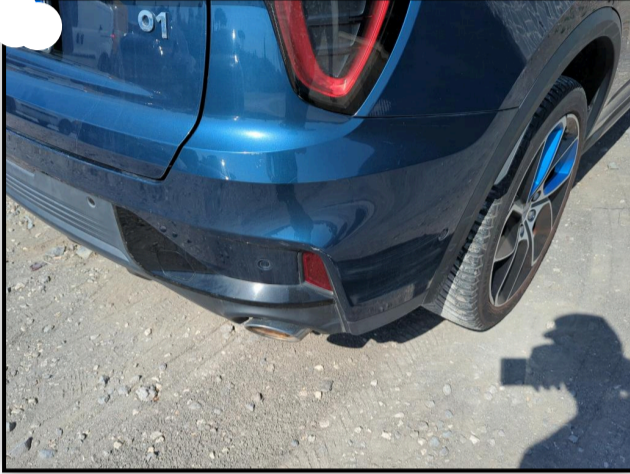
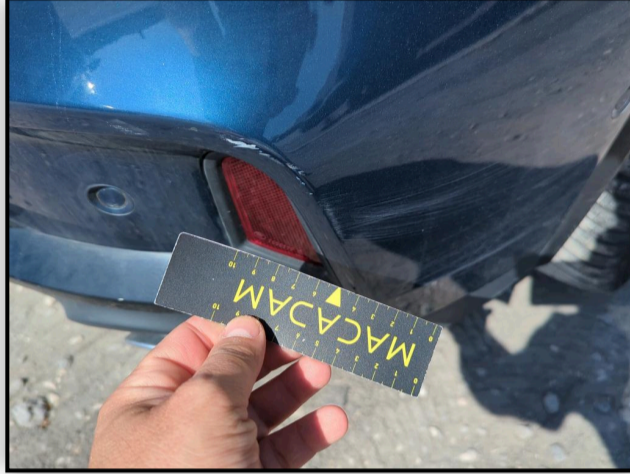
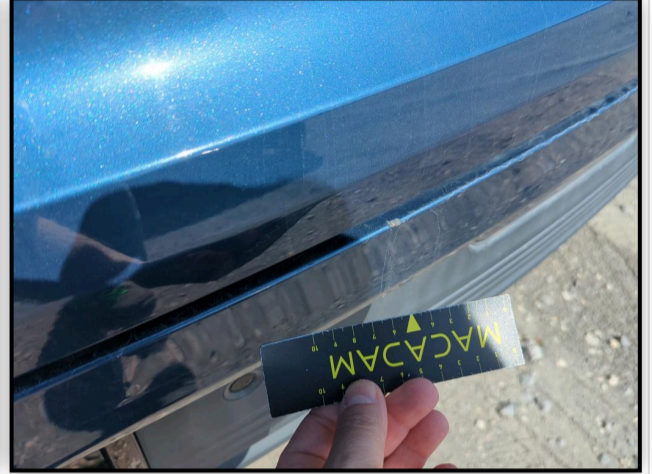
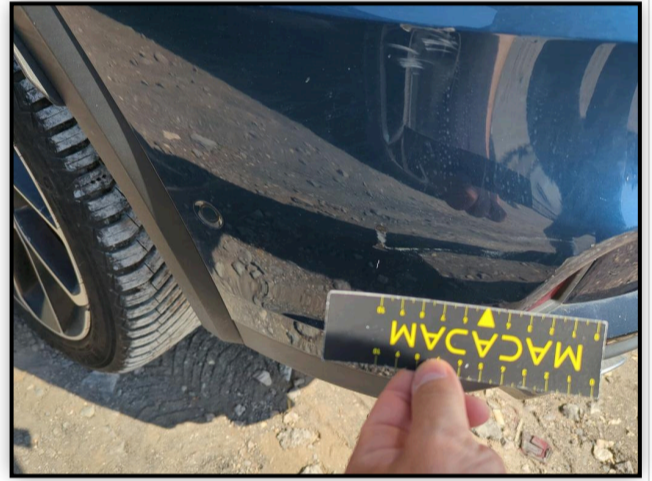
Paraurti post.

Graffiature
Verniciatura
Dietro/posteriore

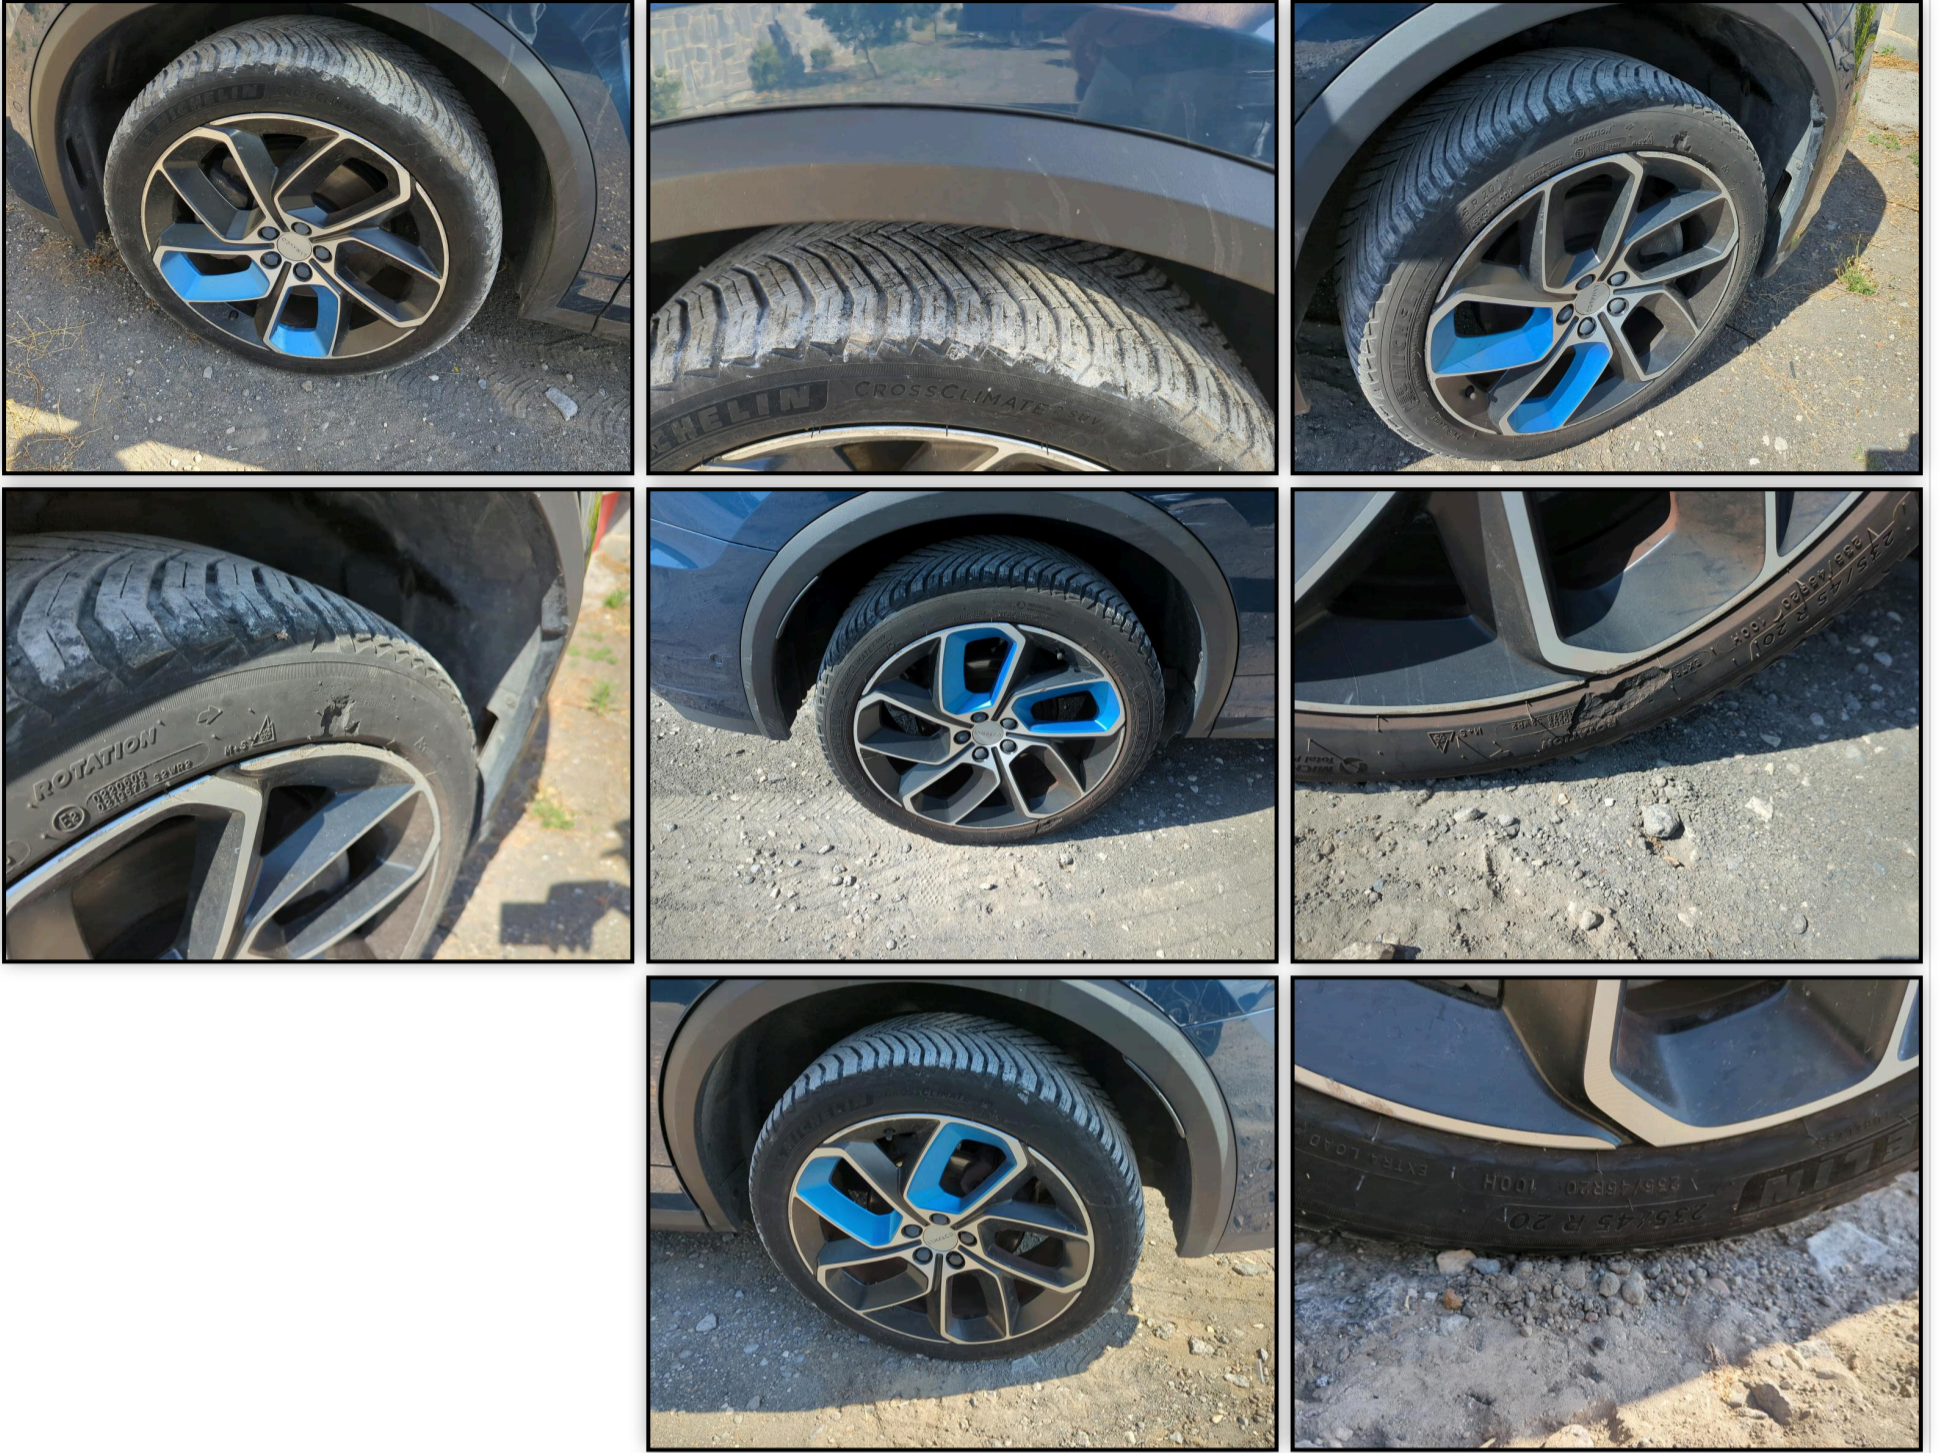
Pneumatici

Fuori tolleranza

Sostituire

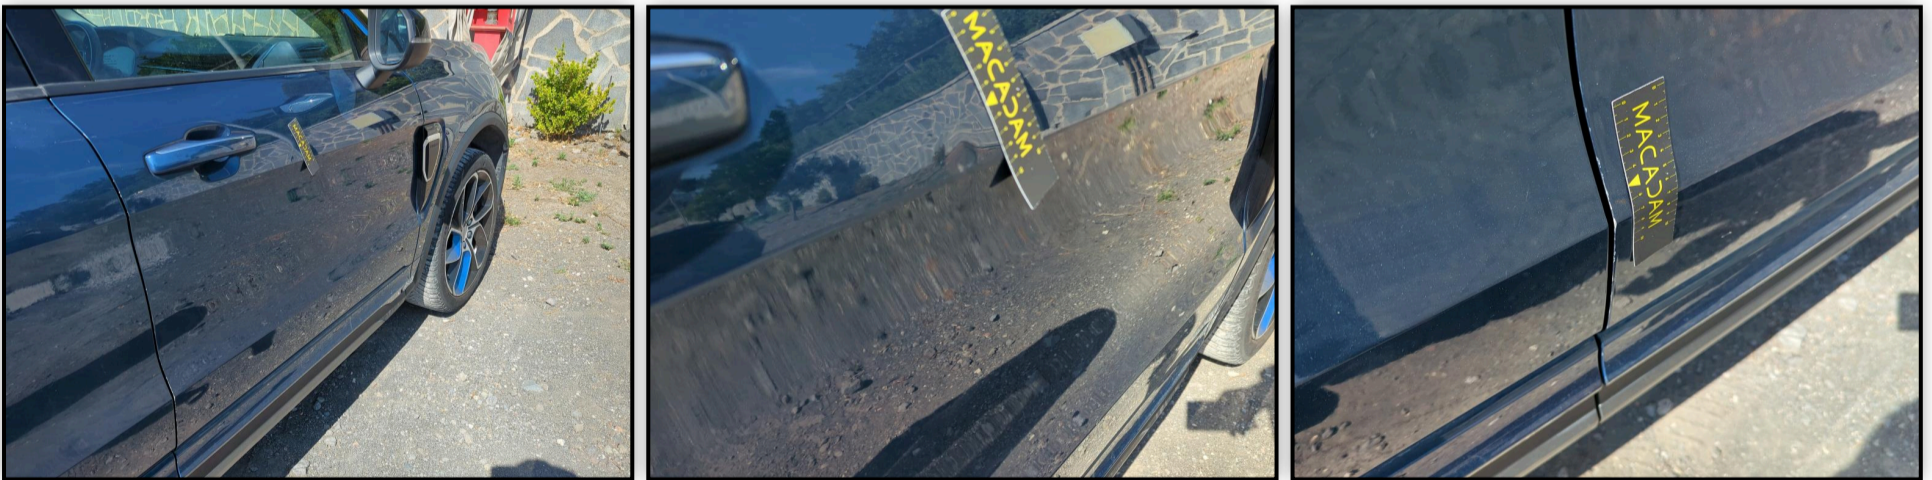
**Porta ant. Dx**

Ammaccatura e graffio

Riparare e dipingere

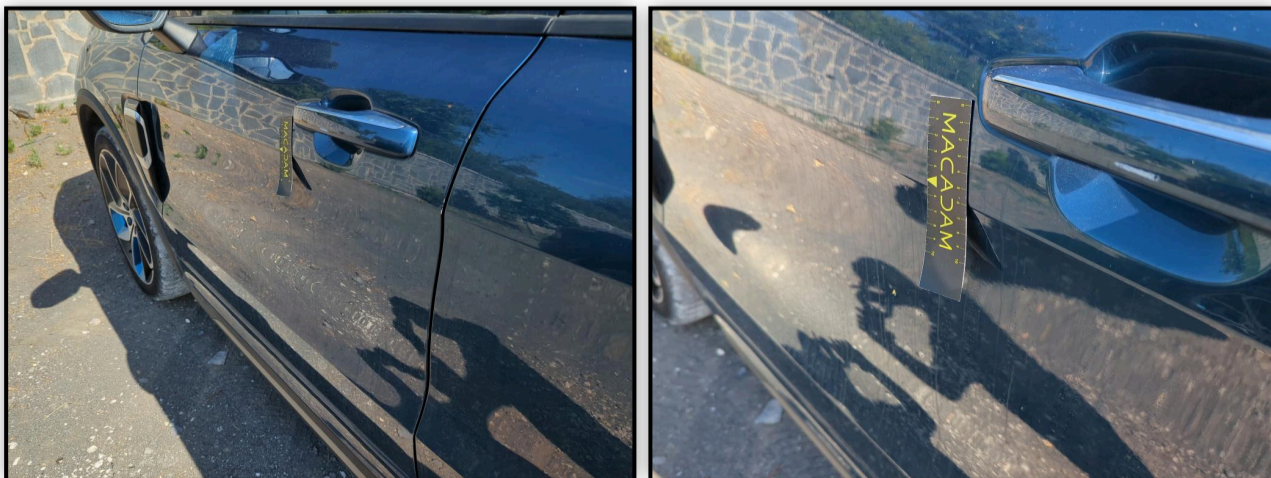
**Porta ant. Sx**

Ammaccatura

Riparare e dipingere

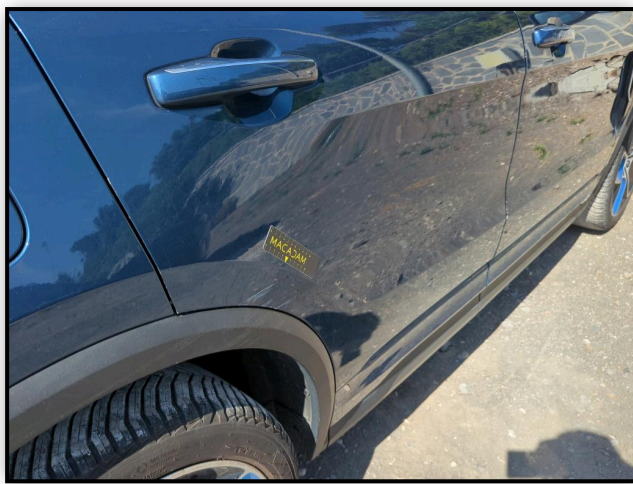
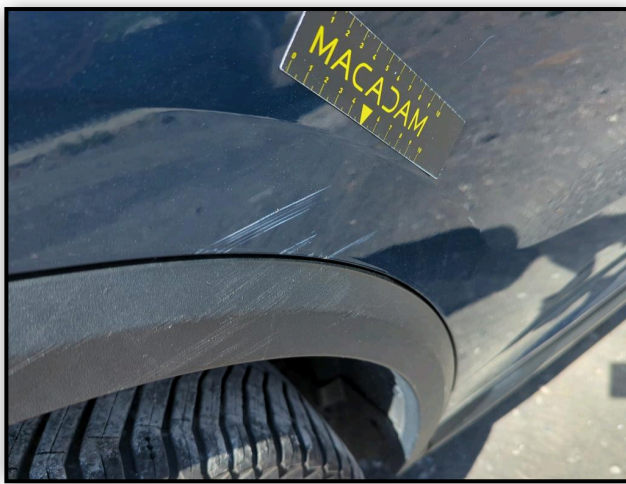
Porta post. Dx

Graffiature
Verniciatura
Destra

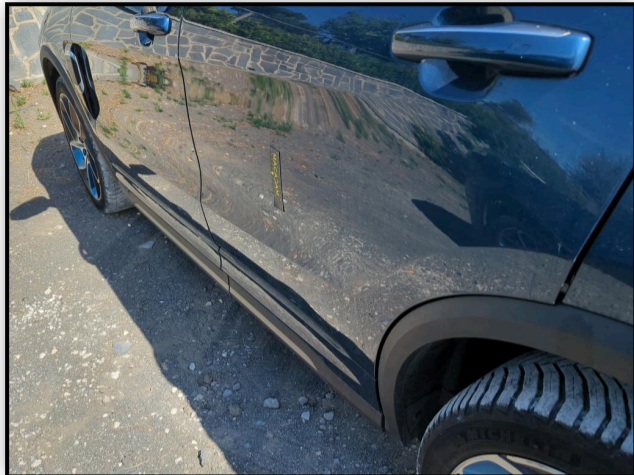
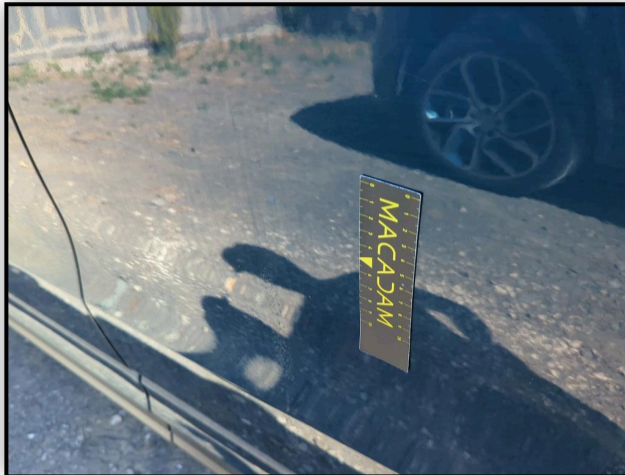
**Porta post. Sx**

Ammaccatura
PRM
Sinistra

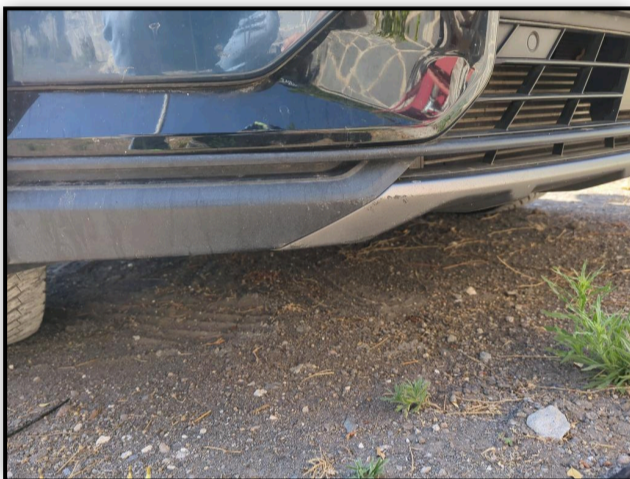
**Spoiler paraurti ant.**

Graffiature
Verniciatura
Davanti
