**VSSZZZKLZNR018062**

## Zustandsbericht

Besichtigungsdatum: 15.07.2026  
**Protokollnummer:** 46543231  
Erstellt durch: Paula Kube  
Besichtigt durch: Markus Felder

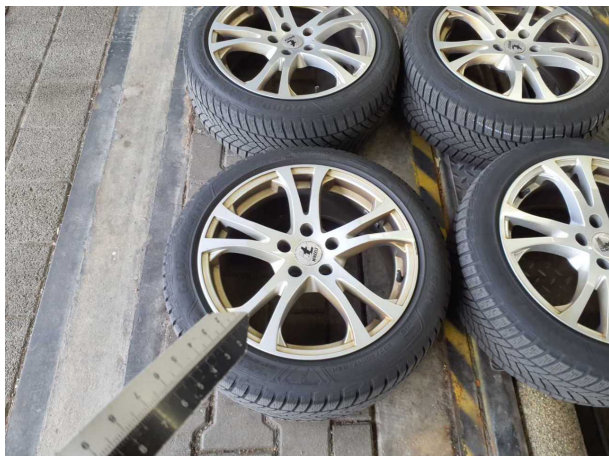
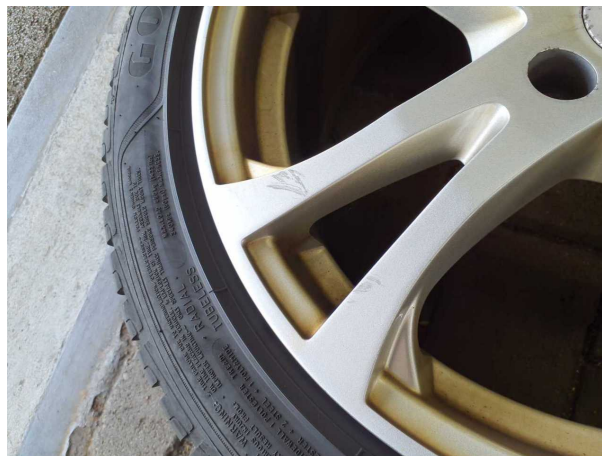
| Nr. | Bauteilgruppe | Beschreibung |
|---|---|---|
| 1 | 2.Radsatz | 1 Leichtmetallfelge - Kratzer - lackieren |

**Beschädigung #1:** 2.Radsatz: 1 Leichtmetallfelge - Kratzer - lackieren

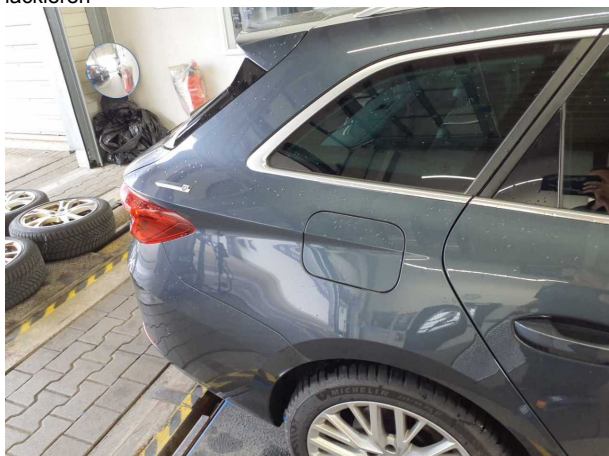
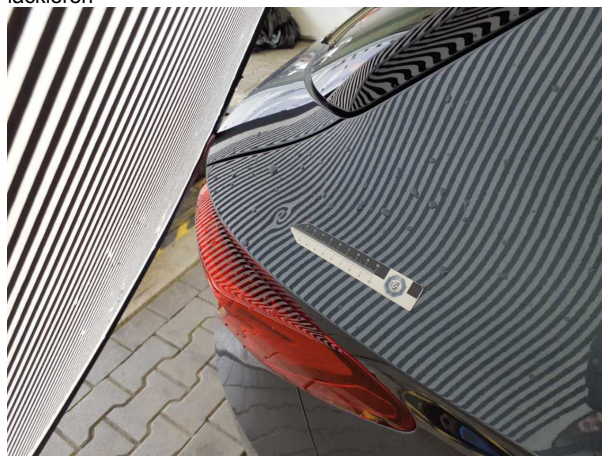
| Nr. | Bauteilgruppe | Beschreibung |
|---|---|---|
| 2 | Seitenwand rechts | Seitenwand - Delle(n) - sanft instandsetzen |

**Beschädigung #2:** Seitenwand rechts: Seitenwand - Delle(n) - sanft instandsetzen

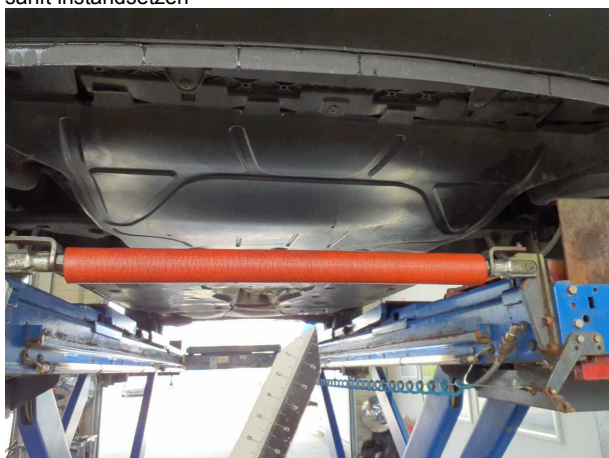
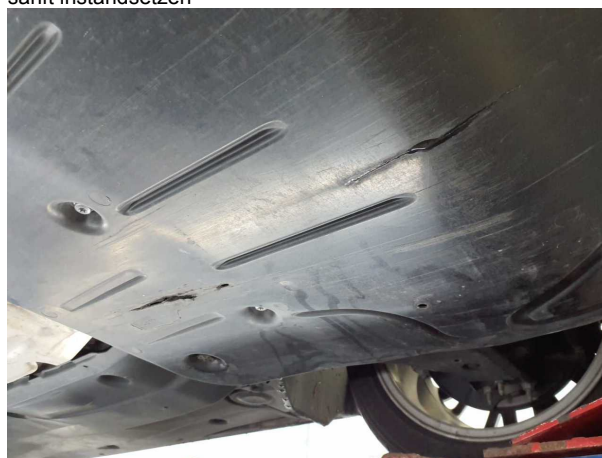
| Nr. | Bauteilgruppe | Beschreibung |
|---|---|---|
| 3 | Motor | Motorverkleidung unten - gebrochen / gerissen - erneuern |

**Beschädigung #3:** Motor: Motorverkleidung unten - gebrochen / gerissen - erneuern

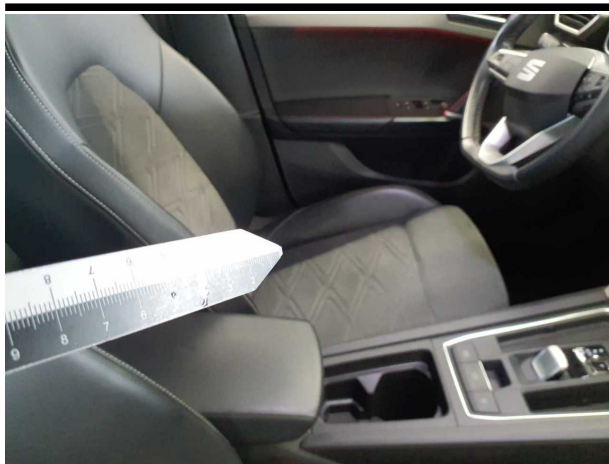
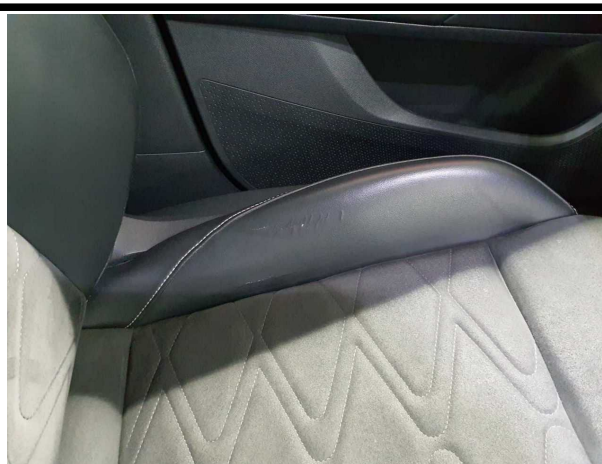
| Nr. | Bauteilgruppe | Beschreibung |
|---|---|---|
| 13 | Sitz vorn | Sitzbezug links - beschädigt - erneuern |

**Beschädigung #13:** Sitz vorn: Sitzbezug links - beschädigt - erneuern

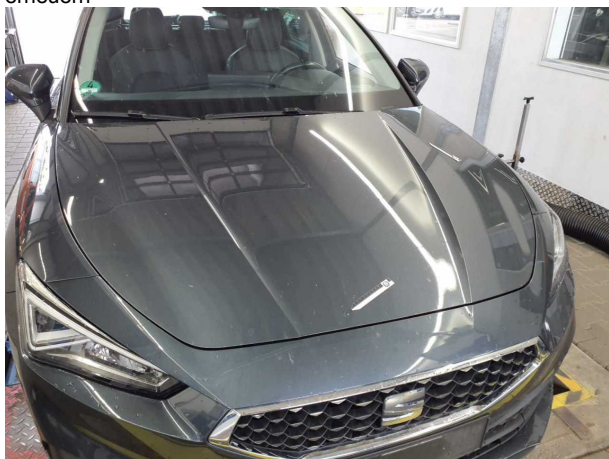
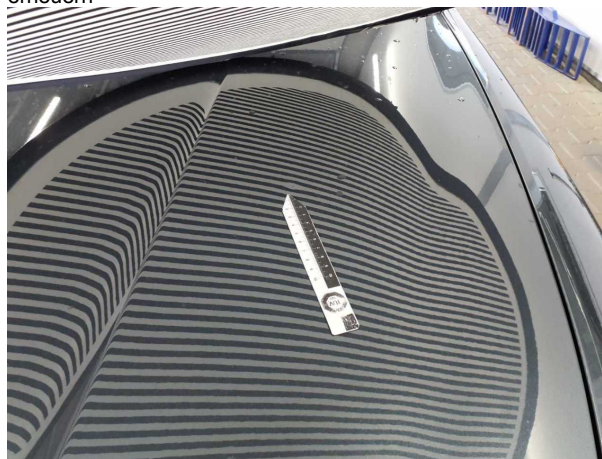
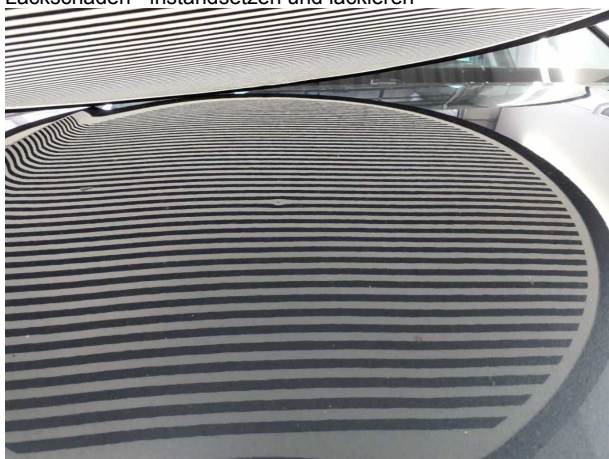
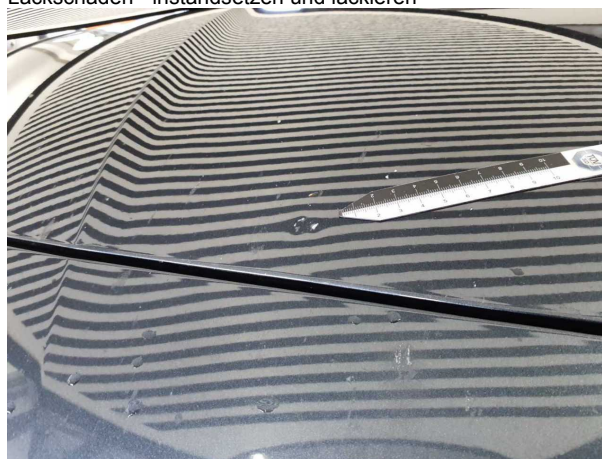
| Nr. | Bauteilgruppe | Beschreibung |
|---|---|---|
| 14 | Motorhaube | Motorhaube - Delle / Lackschaden - instandsetzen und lackieren |

**Beschädigung #14:** Motorhaube: Motorhaube - Delle / Lackschaden - instandsetzen und lackieren
