LVV Nr 438872
Hersteller Opel
Model Corsa
Variante Edition 1.2 Direct Injection Turbo
Listenpreis 14.269,75
VIN VXXKUPHNEKM4349618
Erstzulassungsdatum 1.2.2022
Kennzeichen DA S2410

Zustandsbericht / Minderwertgutachten

Erstzulassung	11.02.2022	Letzte Zulassung	11.02.2022
Fahrzeugart	PKW	Hersteller	OPEL
Marke	OPEL	Typ / Verkaufsbez.	Corsa 1.2 Direct Injection Turbo Start/Stop Edition 5
Aufbauart	Limousine	Türen	5
Sitzplätze	5	Fahrzeug-Ident.-Nr.	VXKUPHNEKM4349618
HSN / TSN	1889 / ABU	Schlüssel-Nr.	10011627
Km-Stand abgelesen	56448	Nächste HU §29 StVZO	05 / 2027
Energiequelle / Kraftstoff	Benzin	Zylinderanzahl	3 / Reihenmotor
Leistung (kW)	74	Hubraum (ccm)	1199
Schadstoffklasse:	EURO6;WLTP;AP;PI/CI; M, Antriebsart		Frontantrieb
	N1 I		
Getriebe / Gänge	Schaltgetriebe / 6	Felgen	Leichtmetall
Farbe	Grau / Metallic	Polster / Farbe	Stoff / Anthrazit
	Es wird unterstellt, dass die Gesamtleistung dem abgelesenen Km-Stand entspricht.

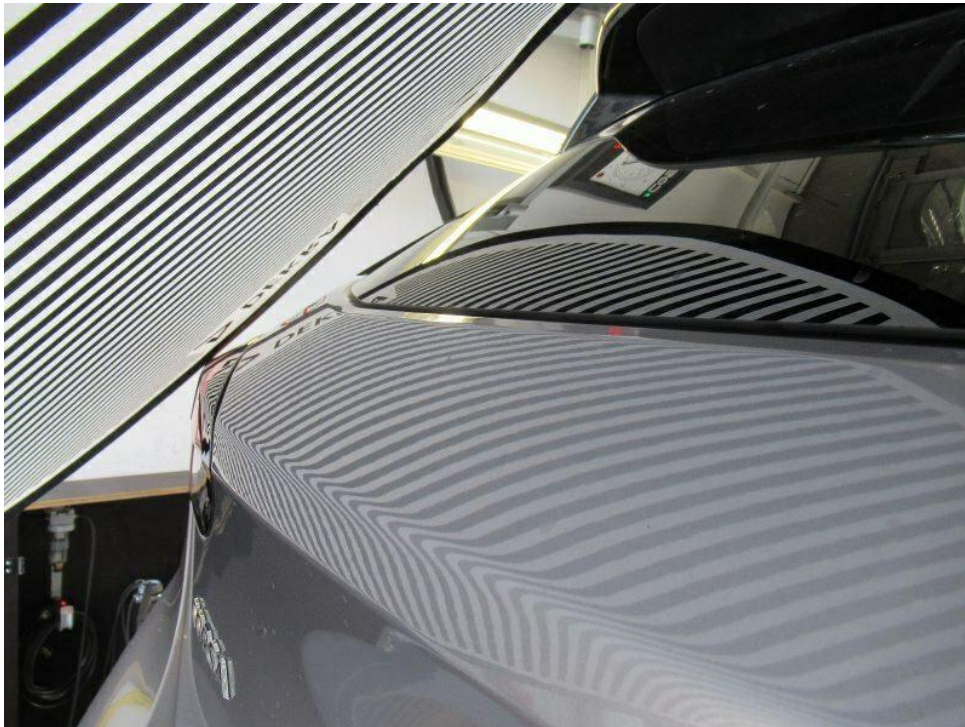
Bild 29 : Heckdeckel, eingedellt, Gebrauchsspur

Heckdeckel, eingedellt, Gebrauchsspur (Bild 29)
Tür vorne links, eingedellt, Gebrauchsspur
(Bild 31, 32)
Seitenteil hinten links, eingedellt,
Gebrauchsspur (Bild 30)

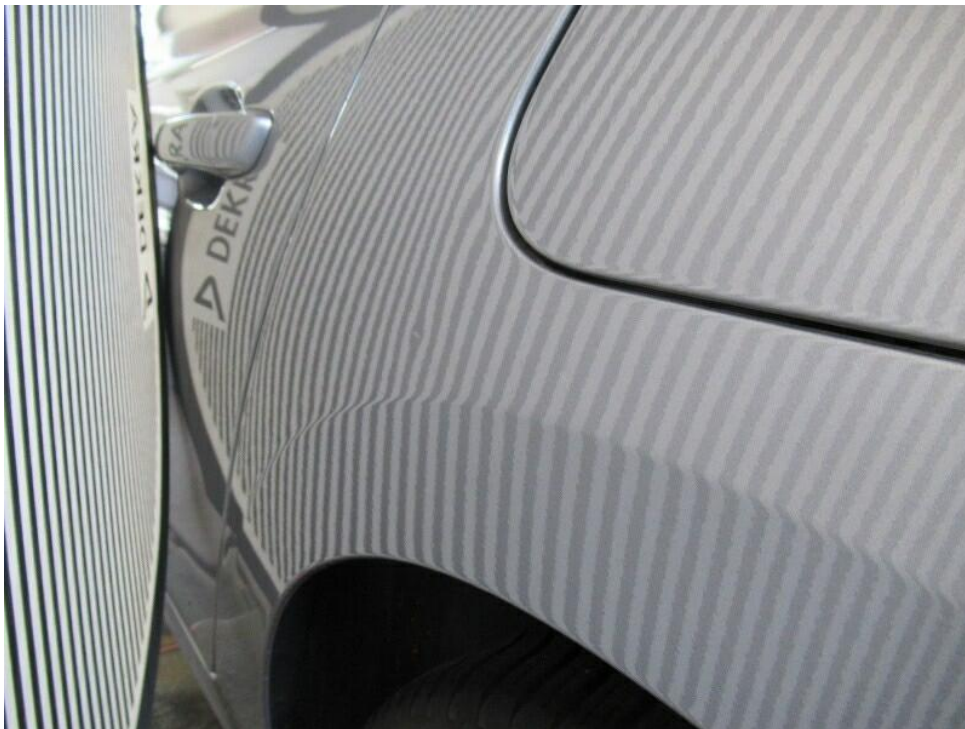
Bild 30 : Seitenteil hinten links, eingedellt, Gebrauchsspur

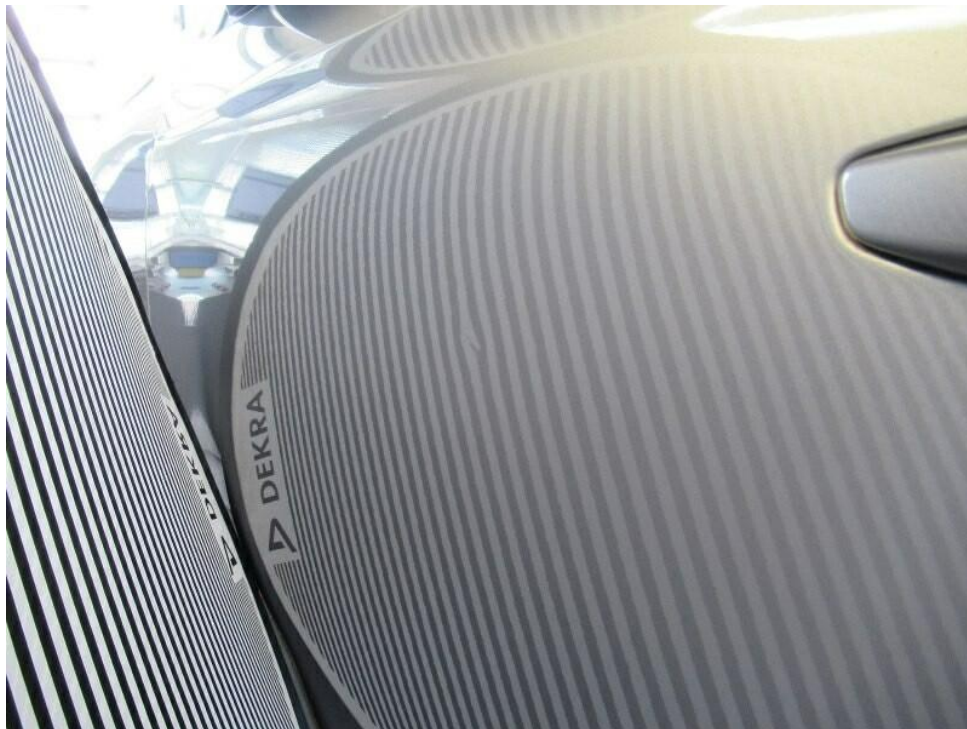
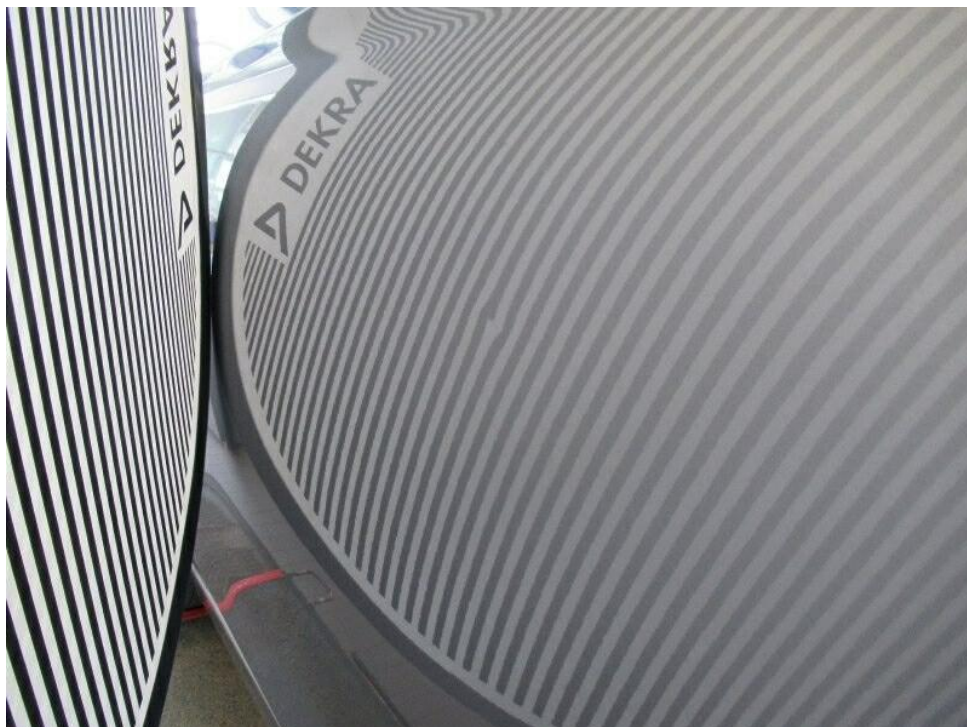
Bild 31 : Tür vorne links, eingedellt, Gebrauchsspur

Bild 32 : Tür vorne links, eingedellt, Gebrauchsspur

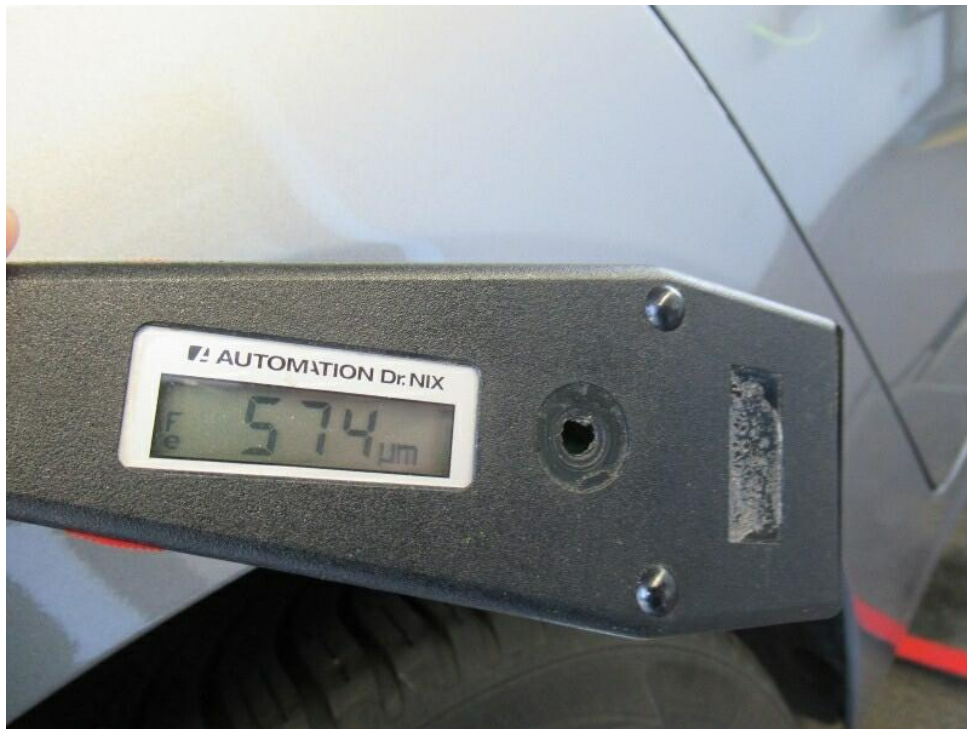
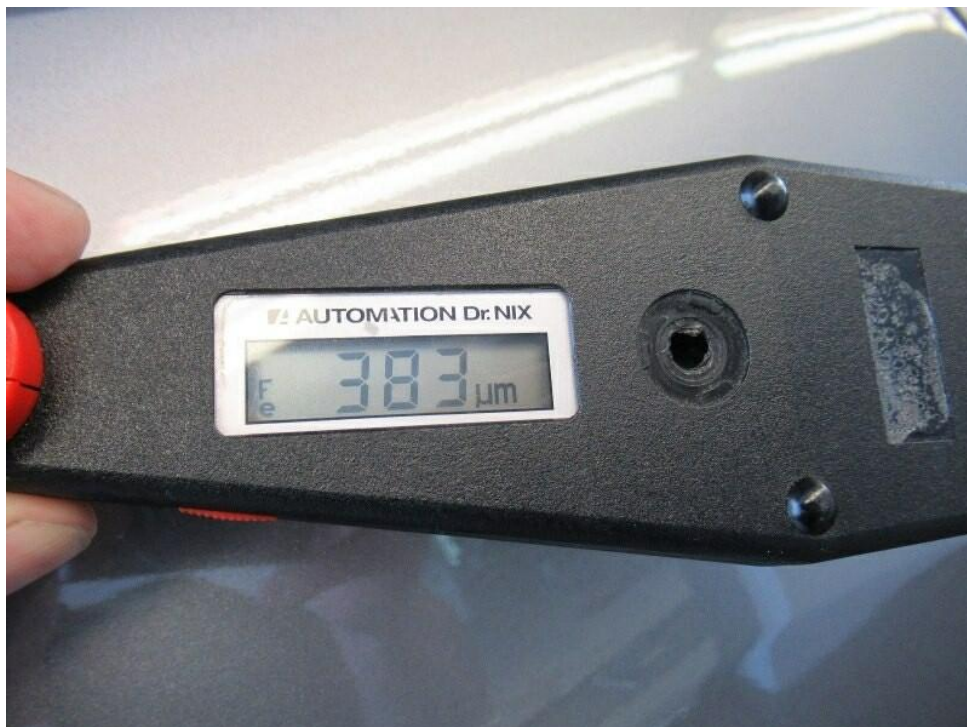
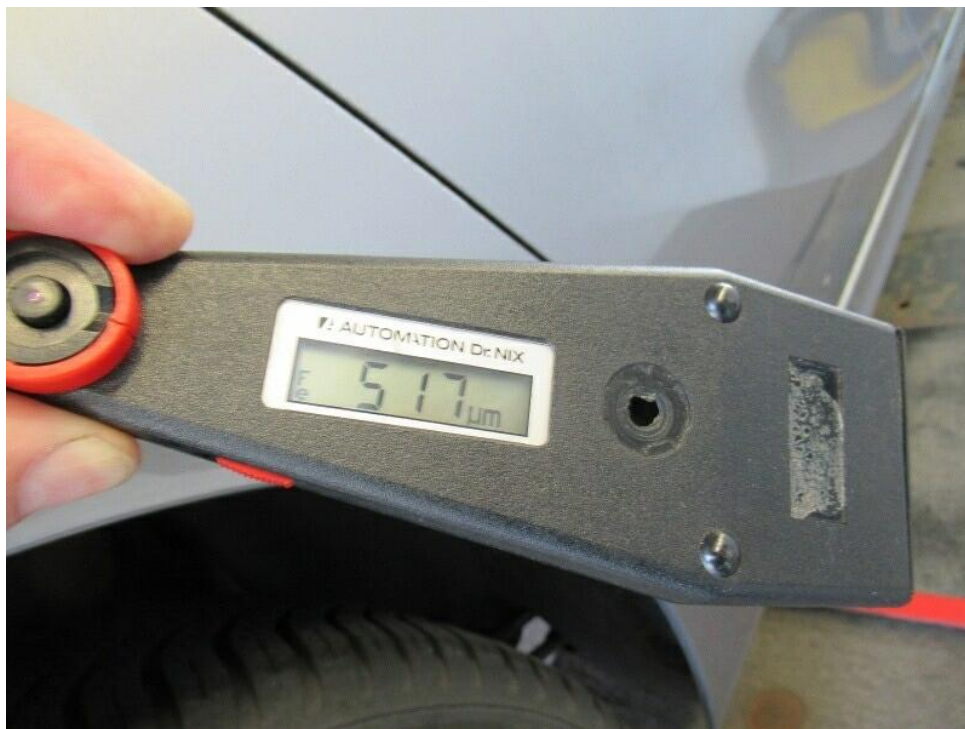
Bild 33 : Seitenteil hinten rechts,.....

Bild 34 : Seitenteil hinten rechts,.....

Bild 35 : Seitenteil hinten rechts,.....

- (*Seitenteil hinten rechts, Seitenteil hinten links und Tür hinten links Nachlackiert.*)

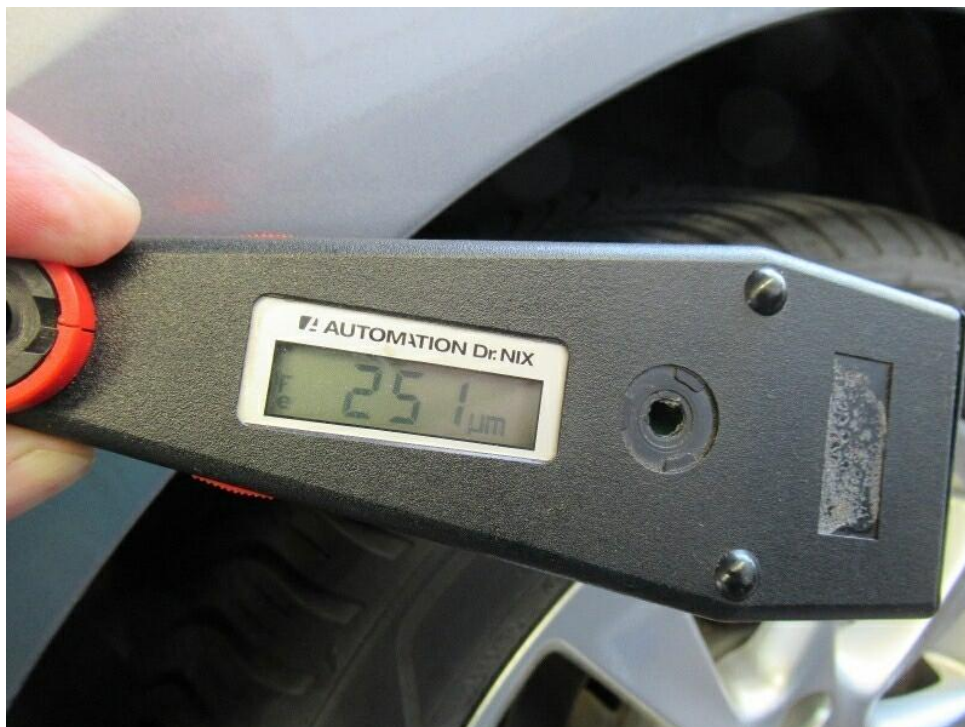
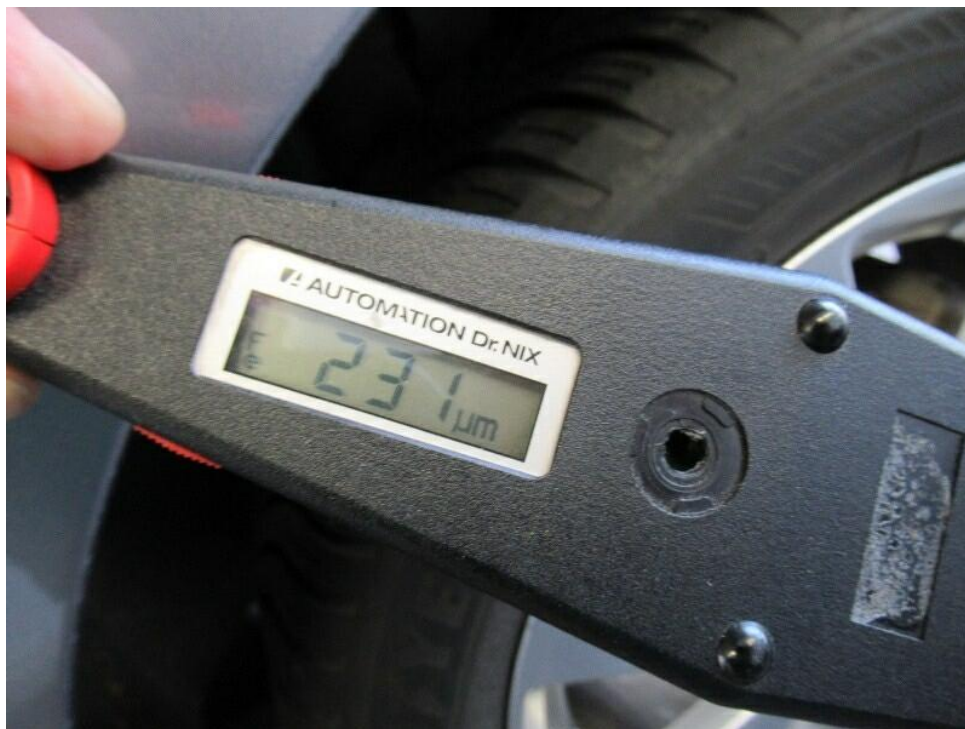
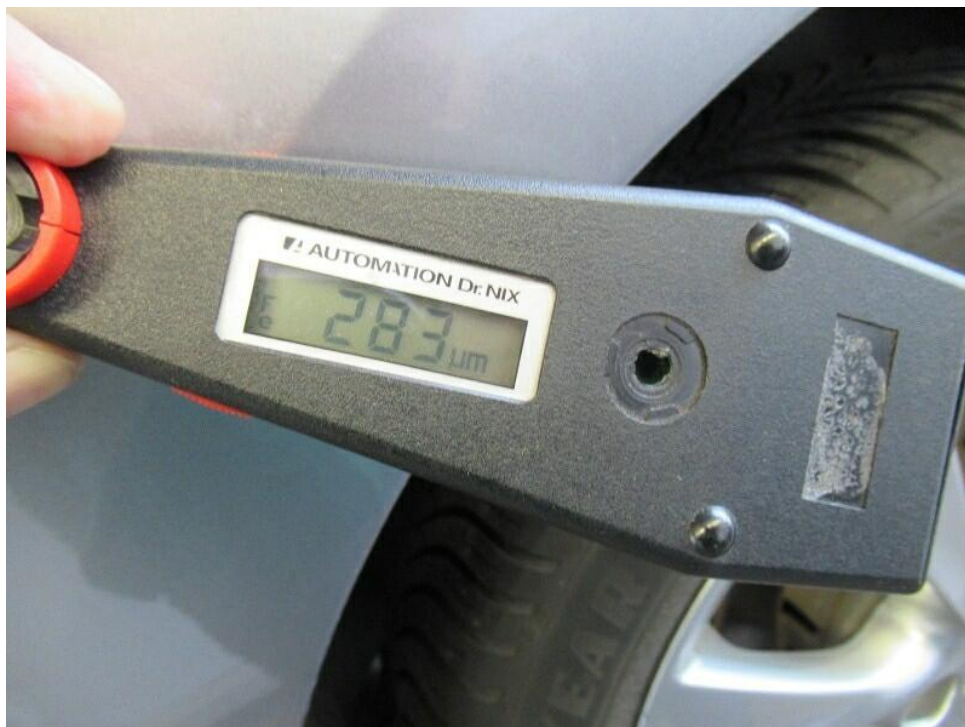
Bild 36 : Seitenteil hinten links,.....

Bild 37 : Seitenteil hinten links,.....

Bild 38 : Seitenteil hinten links,.....

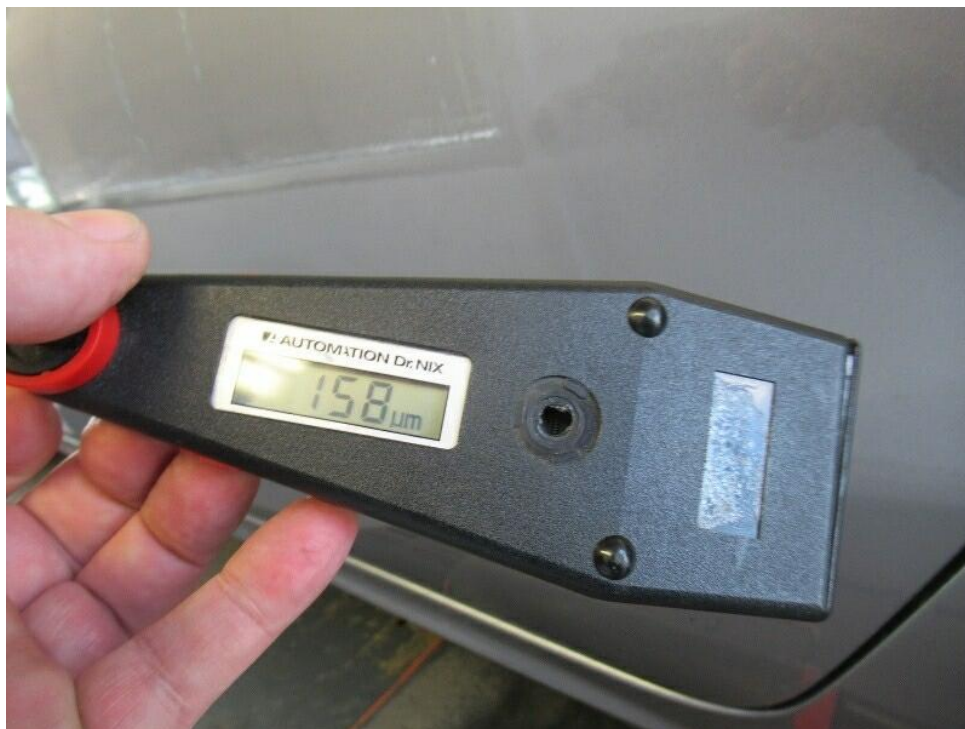
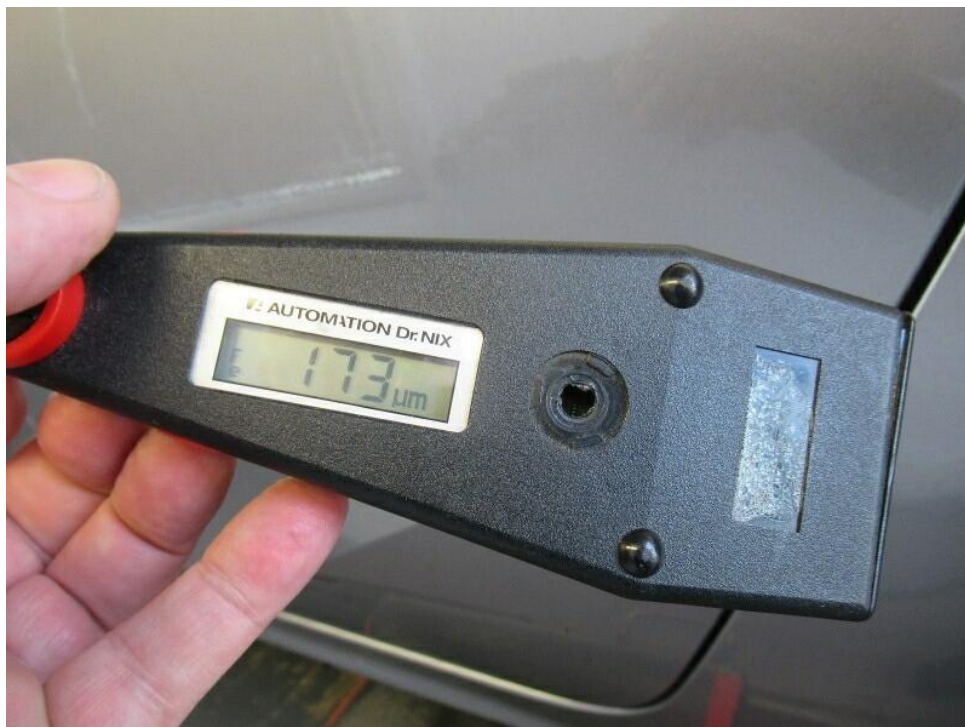
Bild 39 : Tür hinten links ,..... .

Bild 40 : Tür hinten links Nachlackiert.

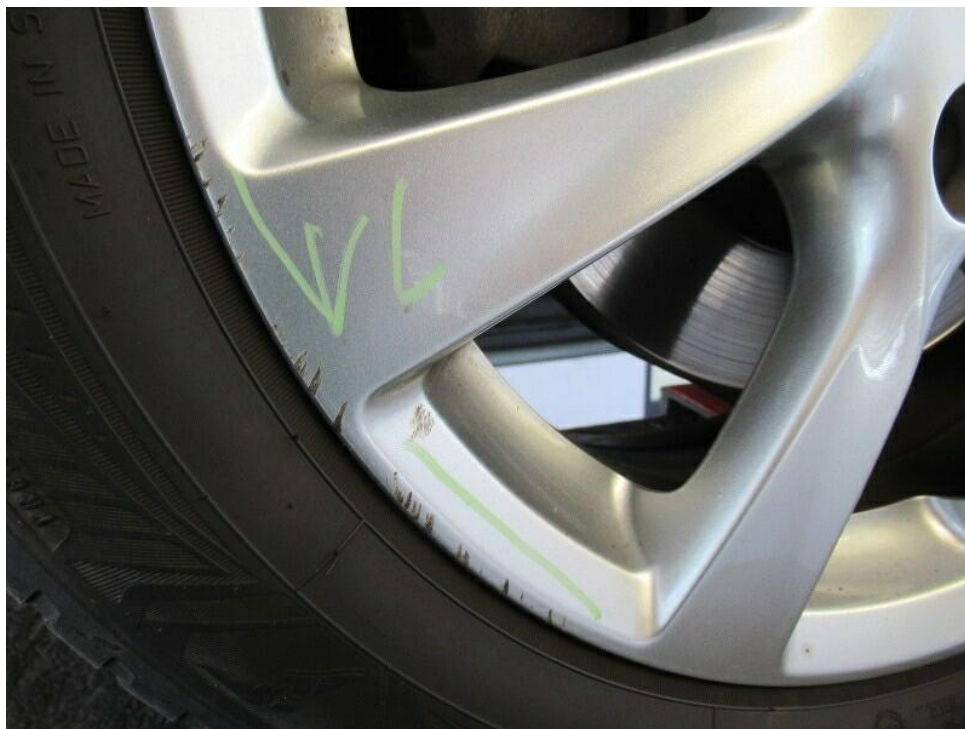
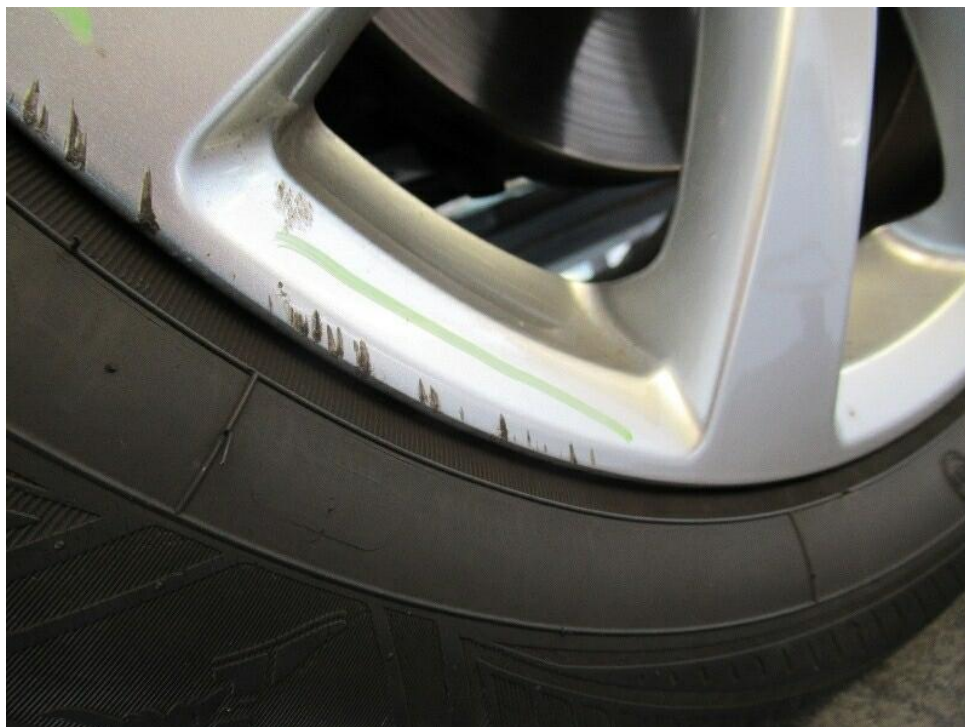
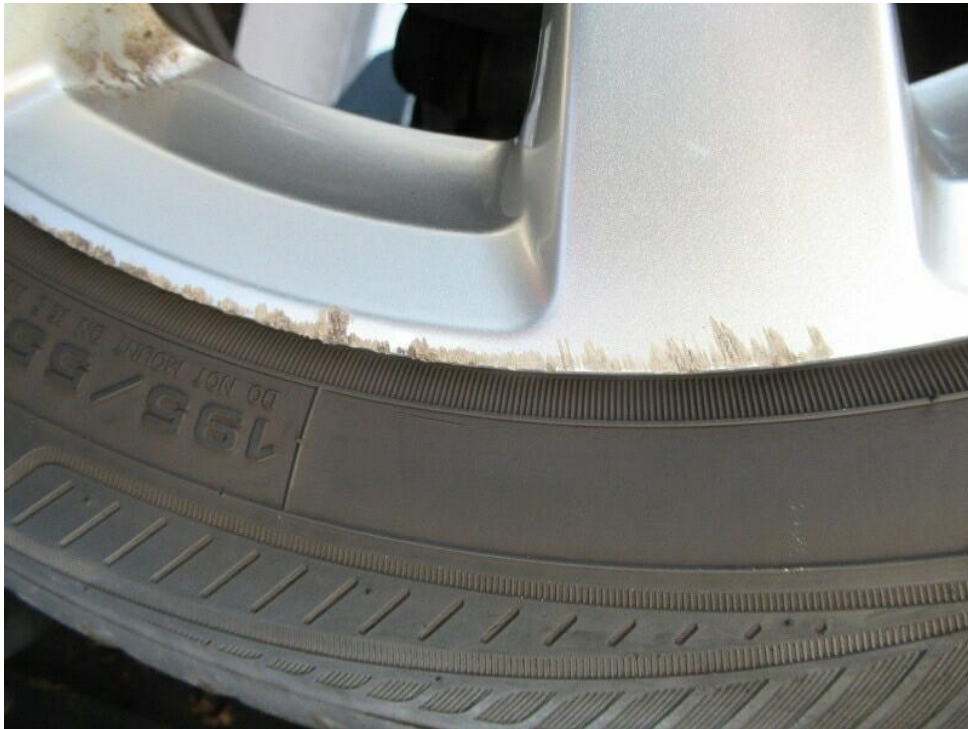
Bild 41 : Felge vorne links Lackierung, zerkratzt, smart repair

Bild 42 : Felge vorne links Lackierung, zerkratzt, smart repair

Bild 43 : Felge vorne links Lackierung, zerkratzt, smart repair

1. Beiden Türen rechts Lackschaden:
Lack hat Blasenbildungen über die
gesamt Fläche., lackieren mit
Lackaufbau (Bild 18, 19, 20, 21, 22,
23, 24, 25, 26, 27, 28)
2. Felge vorne rechts Lackierung,
zerkratzt, smart repair (Bild 44)
3. Felge vorne links Lackierung,
zerkratzt, smart repair (Bild 41, 42, 43)

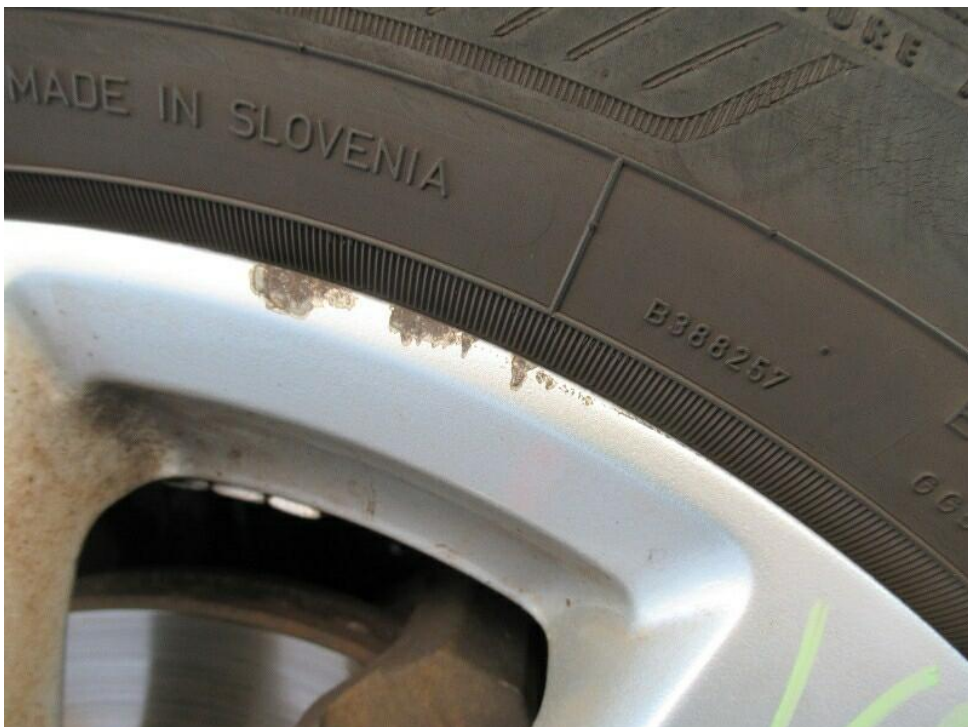
Bild 44 : Felge vorne rechts Lackierung, zerkratzt, smart repair
