## Zustandsbericht / Minderwertgutachten

**Kennzeichen** W PB500**Fahrgestellnummer** TMBJF45L8G6058863

**Besichtigung** 06.02.2026, Autohaus BOB Automobile Nord GmbH, Uellendahler Str. 564, 42109 Wuppertal**Halter:** Frau Beutner

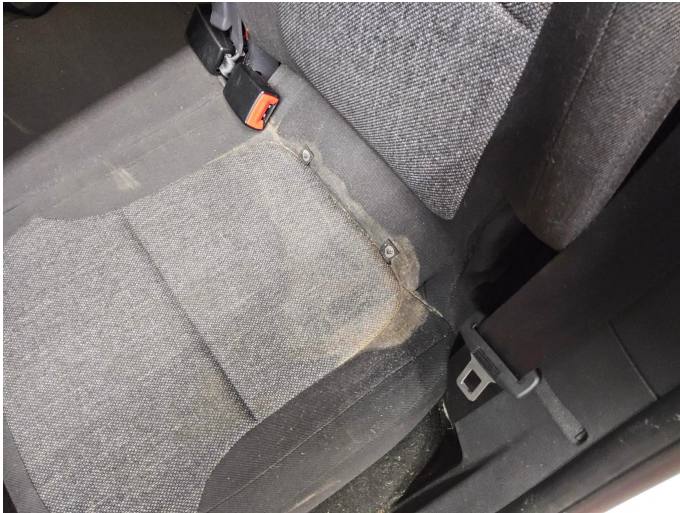
| | <i>Rep. Kosten<br/>in EUR</i> | <i>Anrechnung</i> | <i>Minderwert Kunde<br/>in EUR</i> | |
|---|---|---|---|---|
| 1. Innenraum verschmutzt, Reinigung mit Ozonbehandlung (Bild 1) | 100 | voll | - 100 | - 84,03 |

Bild 1:  
Innen, Innenraum, verschmutzt, Reinigung mit Ozonbehandlung

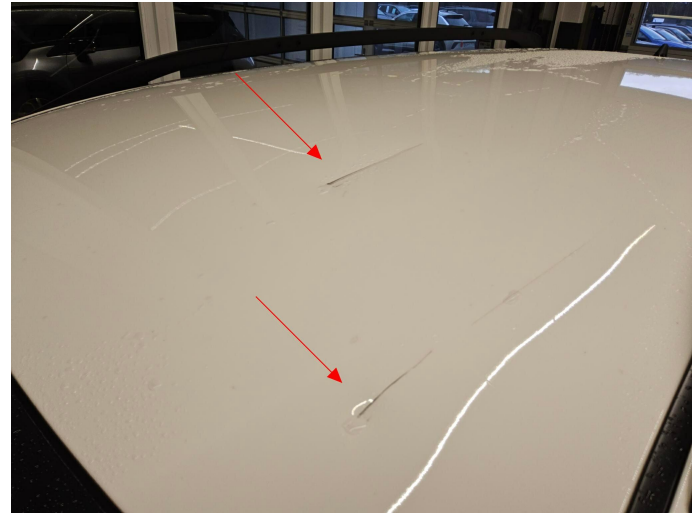
| | <i>Rep. Kosten<br/>in EUR</i> | <i>Anrechnung</i> | <i>Minderwert Kunde<br/>in EUR</i> | |
|---|---|---|---|---|
| 1. Dach Unfall zerkratzt eingedellt , Gutachten erforderlich Kostenerweiterung möglich (Bild 2, 3, 4, 5) | 1.500 | voll | - 1.500 | - 1.260,50 |

Bild 2:  
Außen, Dach, Unfall zerkratzt eingedellt , Gutachten erforderlich  
Kostenerweiterung möglich

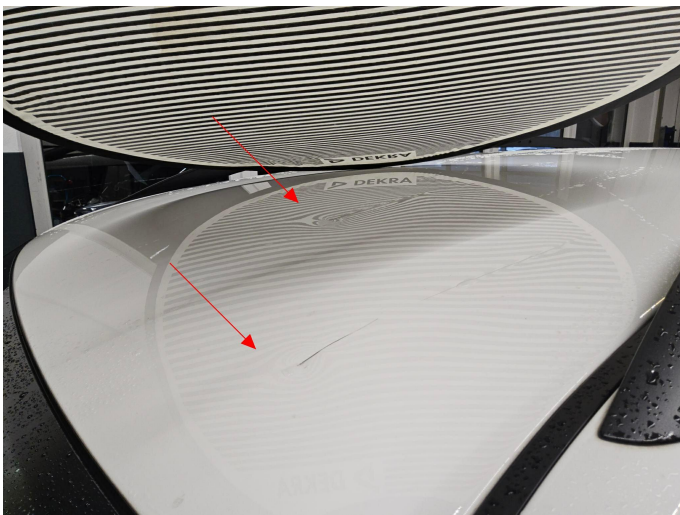
Bild 3:  
Außen, Dach, Unfall zerkratzt eingedellt , Gutachten erforderlich  
Kostenerweiterung möglich

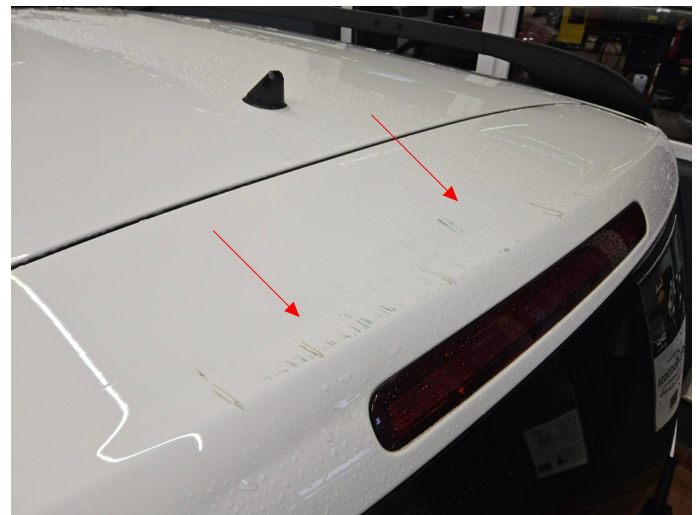
Bild 4:  
Außen, Dach, Unfall zerkratzt eingedellt , Gutachten erforderlich  
Kostenerweiterung möglich

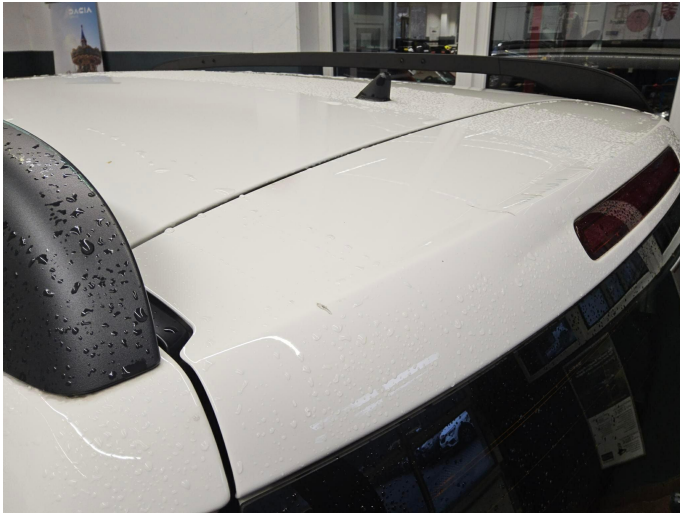
Bild 5:  
Außen, Dach, Unfall zerkratzt eingedellt , Gutachten erforderlich  
Kostenerweiterung möglich

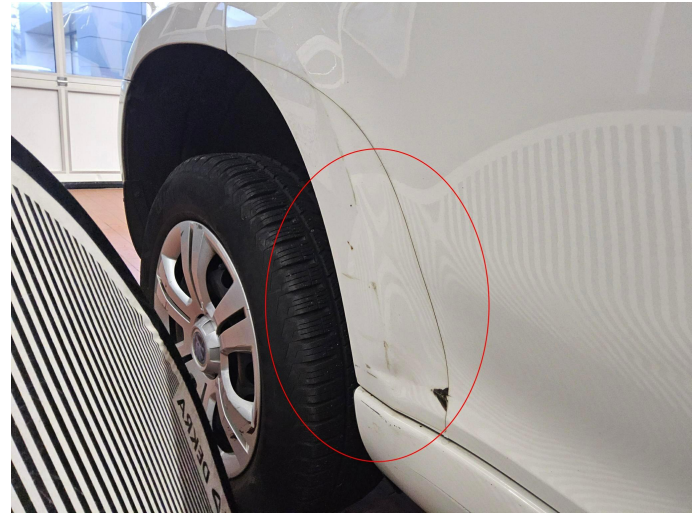
| | <i>Rep. Kosten<br/>in EUR</i> | <i>Anrechnung</i> | <i>Minderwert Kunde<br/>in EUR</i> | |
|---|---|---|---|---|
| 2. Tür hinten rechts Unfallschaden deformiert , Gutachten erforderlich Kostenerweiterung möglich (Bild 6) | 1.000 | voll | - 1.000 | - 840,34 |

Bild 6:  
Außen, Tür hinten rechts, Unfallschaden deformiert , Gutachten  
erforderlich Kostenerweiterung möglich

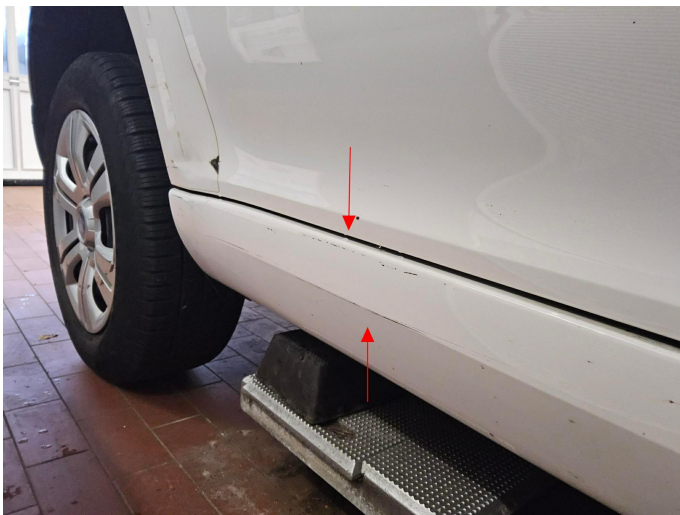
| | <i>Rep. Kosten<br/>in EUR</i> | <i>Anrechnung</i> | <i>Minderwert Kunde<br/>in EUR</i> | |
|---|---|---|---|---|
| 3. Seitenschweller rechts - Lackierung zerkratzt, lackieren (Bild 7) | 419 | anteilig | - 249 | - 209,24 |

Bild 7:  
Außen, Seitenschweller rechts - Lackierung, zerkratzt, lackieren

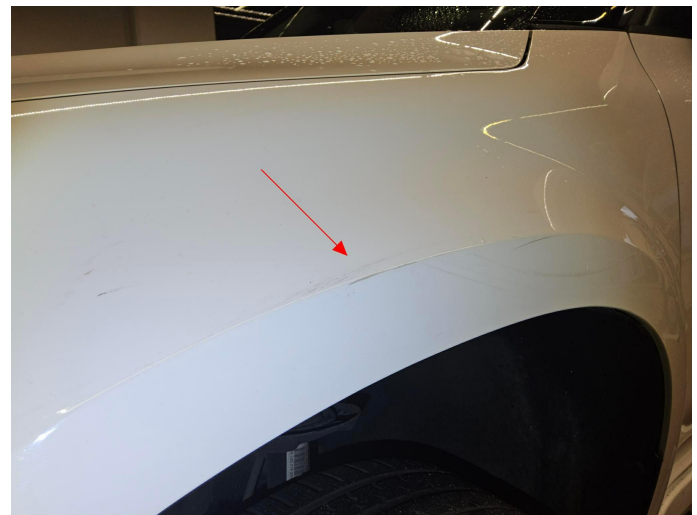
| | <i>Rep. Kosten<br/>in EUR</i> | <i>Anrechnung</i> | <i>Minderwert Kunde<br/>in EUR</i> | |
|---|---|---|---|---|
| 4. Kotflügel vorne links - Lackierung zerkratzt, polieren Schadenerweiterung möglich (Bild 8, 9) | 40 | voll | - 40 | - 33,61 |

Bild 8:  
Außen, Kotflügel vorne links - Lackierung, zerkratzt, polieren  
Schadenerweiterung möglich

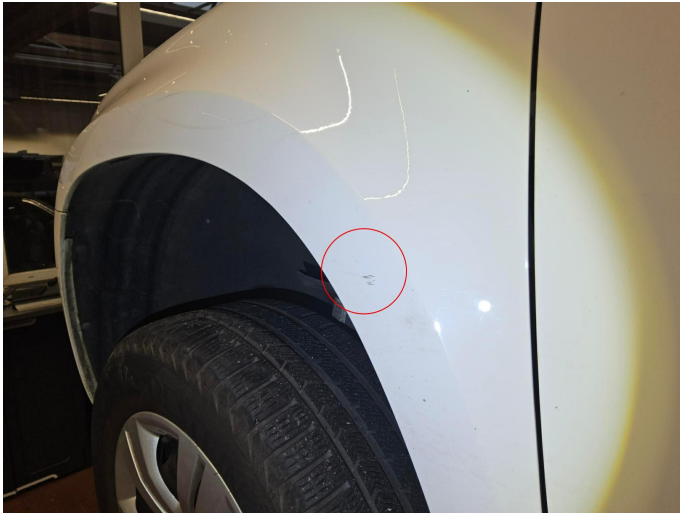
Bild 9:  
Außen, Kotflügel vorne links - Lackierung, zerkratzt, polieren  
Schadenerweiterung möglich

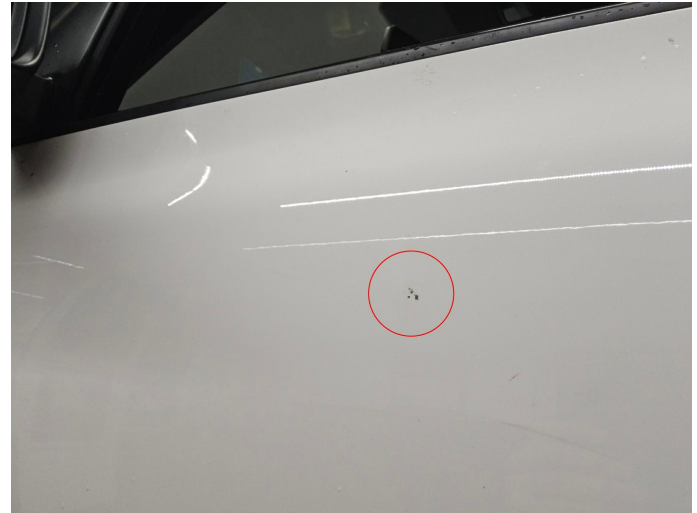
| | <i>Rep. Kosten<br/>in EUR</i> | <i>Anrechnung</i> | <i>Minderwert Kunde<br/>in EUR</i> | |
|---|---|---|---|---|
| 5. Tür vorne links - Lackierung zerkratzt, polieren Schadenerweiterung möglich (Bild 10) | 40 | voll | - 40 | - 33,61 |

Bild 10:  
Außen, Tür vorne links - Lackierung, zerkratzt, polieren  
Schadenerweiterung möglich

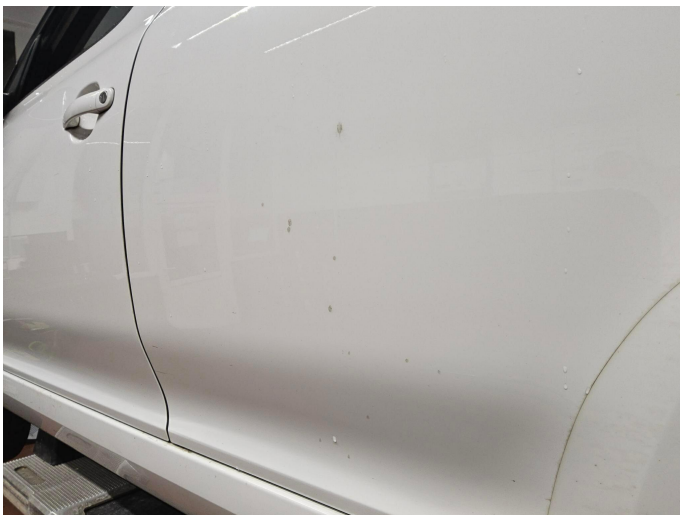
| | <i>Rep. Kosten<br/>in EUR</i> | <i>Anrechnung</i> | <i>Minderwert Kunde<br/>in EUR</i> | |
|---|---|---|---|---|
| 7. Tür hinten links - Lackierung fleckig, polieren Schadenerweiterung möglich (Bild 11) | 40 | voll | - 40 | - 33,61 |

Bild 11:  
Außen, Tür hinten links - Lackierung, fleckig, polieren  
Schadenerweiterung möglich

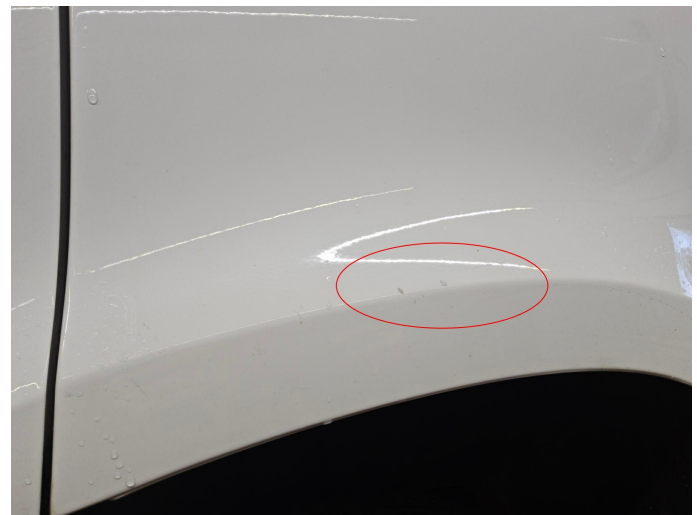
| | <i>Rep. Kosten<br/>in EUR</i> | <i>Anrechnung</i> | <i>Minderwert Kunde<br/>in EUR</i> | |
|---|---|---|---|---|
| 8. Seitenteil hinten links - Lackierung zerkratzt, smart repair (Bild 12) | 150 | voll | - 150 | - 126,05 |

Bild 12:  
Außen, Seitenteil hinten links - Lackierung, zerkratzt, smart  
repair

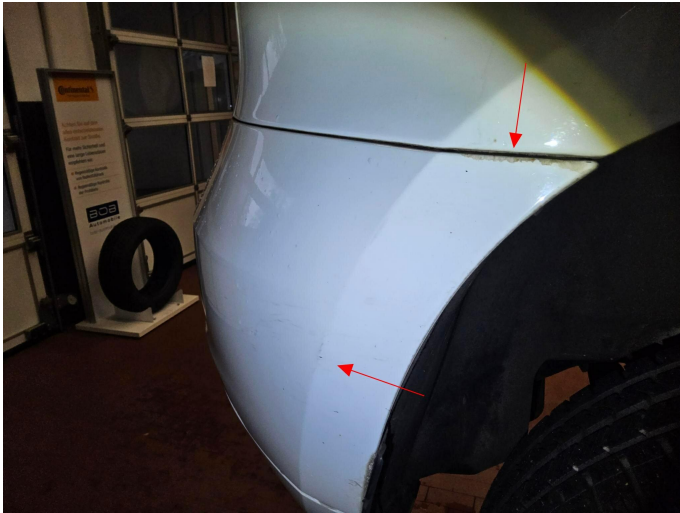
| | <i>Rep. Kosten<br/>in EUR</i> | <i>Anrechnung</i> | <i>Minderwert Kunde<br/>in EUR</i> | |
|---|---|---|---|---|
| 9. Stoßfänger hinten - Lackierung zerkratzt, lackieren (Bild 13, 14, 15) | 779 | anteilig | - 463 | - 389,08 |

Bild 13:  
Außen, Stoßfänger hinten - Lackierung, zerkratzt, lackieren

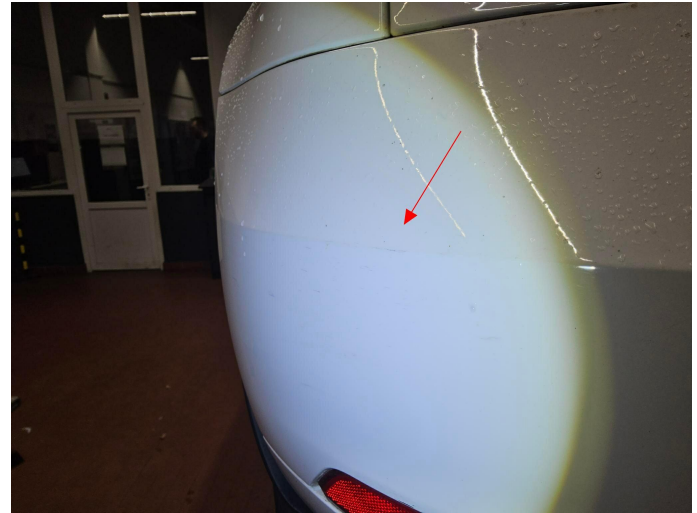
Bild 14:  
Außen, Stoßfänger hinten - Lackierung, zerkratzt, lackieren

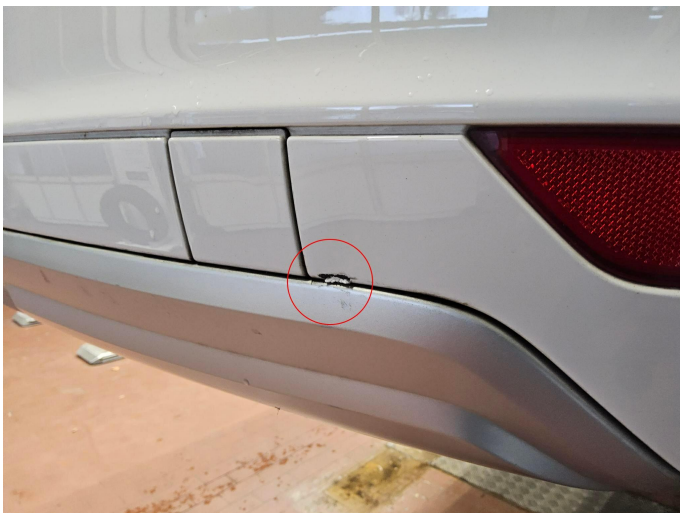
Bild 15:  
Außen, Stoßfänger hinten - Lackierung, zerkratzt, lackieren

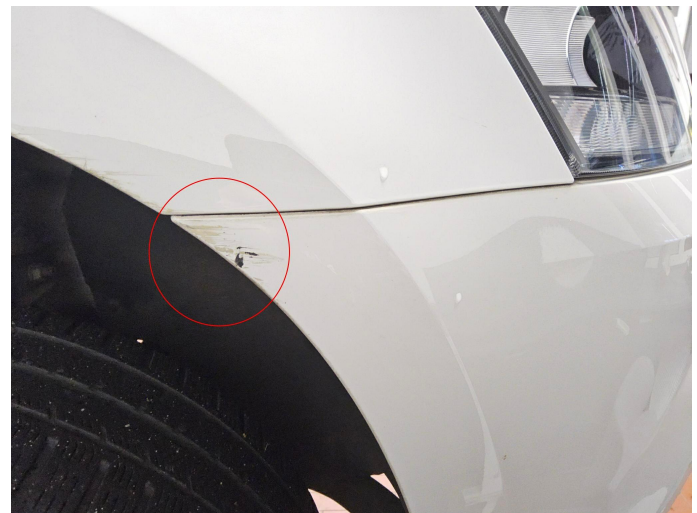
| | <i>Rep. Kosten<br/>in EUR</i> | <i>Anrechnung</i> | <i>Minderwert Kunde<br/>in EUR</i> | |
|---|---|---|---|---|
| 10. Stoßfänger vorne - Lackierung zerkratzt, smart repair (Bild 16) | 150 | voll | - 150 | - 126,05 |

Bild 16:  
Außen, Stoßfänger vorne - Lackierung, zerkratzt, smart repair

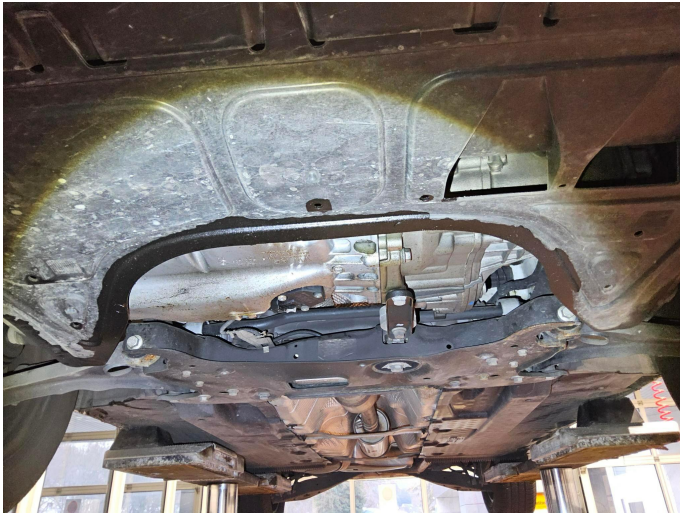
| | <i>Rep. Kosten<br/>in EUR</i> | <i>Anrechnung</i> | <i>Minderwert Kunde<br/>in EUR</i> | |
|---|---|---|---|---|
| 2. Motor undicht, prüfen und Befund festlegen, Schadenerweiterung möglich (Bild 17, 18, 19, 20) | 500 | voll | - 500 | - 420,17 |

Bild 17:  
Technik, Motor, undicht, prüfen und Befund festlegen, Schaden-  
erweiterung möglich

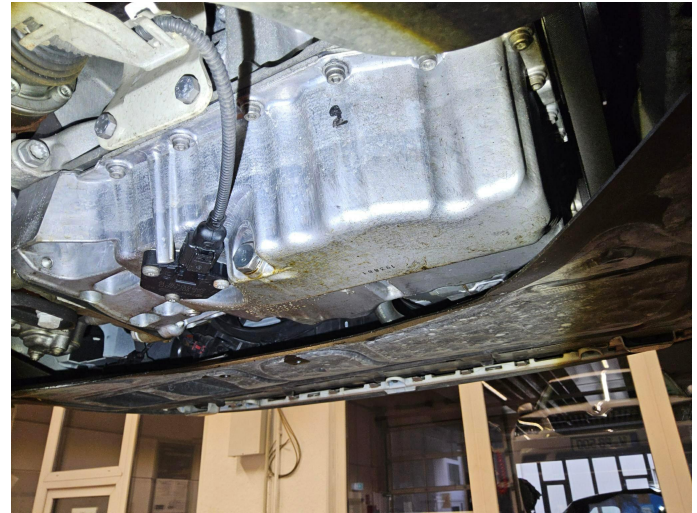
Bild 18:  
Technik, Motor, undicht, prüfen und Befund festlegen, Schaden-  
erweiterung möglich

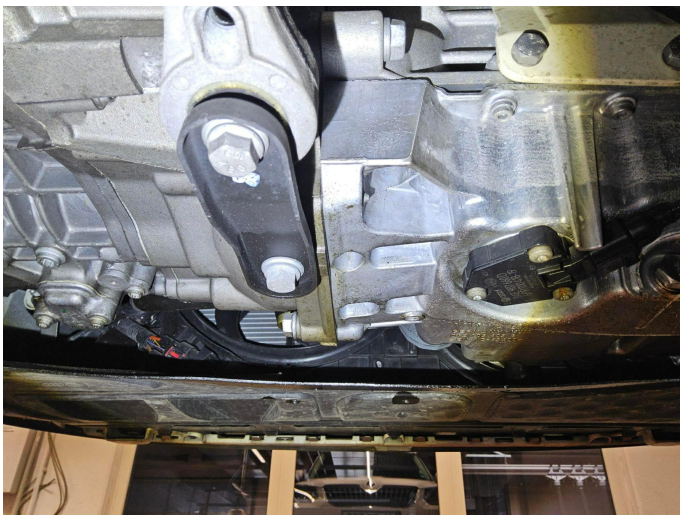
Bild 19:  
Technik, Motor, undicht, prüfen und Befund festlegen, Schaden-  
erweiterung möglich

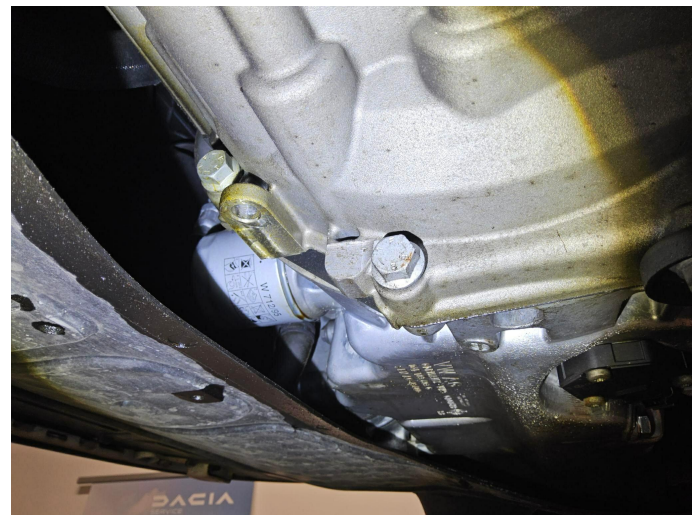
Bild 20:  
Technik, Motor, undicht, prüfen und Befund festlegen, Schaden-  
erweiterung möglich

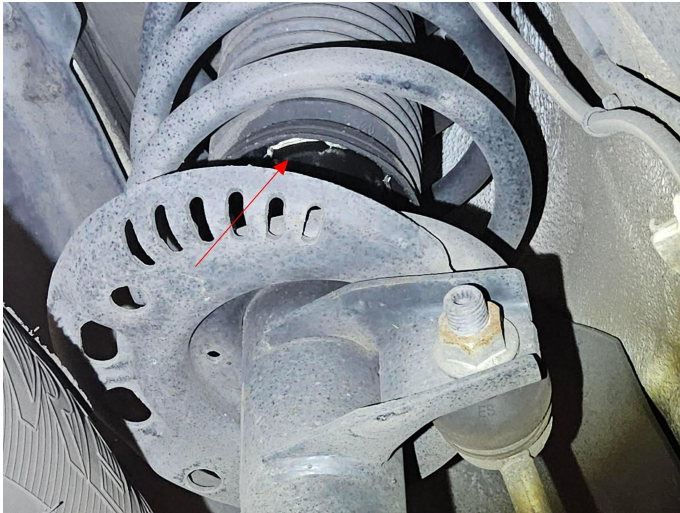
| | <i>Rep. Kosten<br/>in EUR</i> | <i>Anrechnung</i> | <i>Minderwert Kunde<br/>in EUR</i> | |
|---|---|---|---|---|
| 3. Vorderachse - Stoßdämpfer vorne links undicht, erneuern (Bild 21, 22) | 350 | voll | - 350 | - 294,12 |

Bild 21:  
Technik, Vorderachse - Stoßdämpfer vorne links , undicht, erneuern

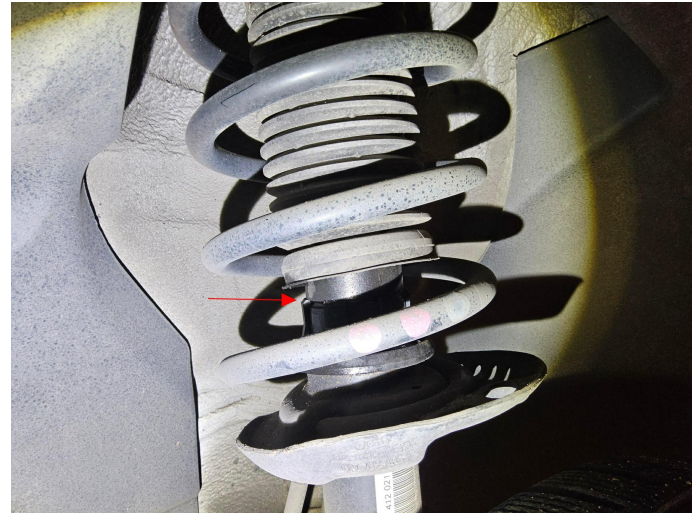
Bild 22:  
Technik, Vorderachse - Stoßdämpfer vorne links , undicht, erneuern

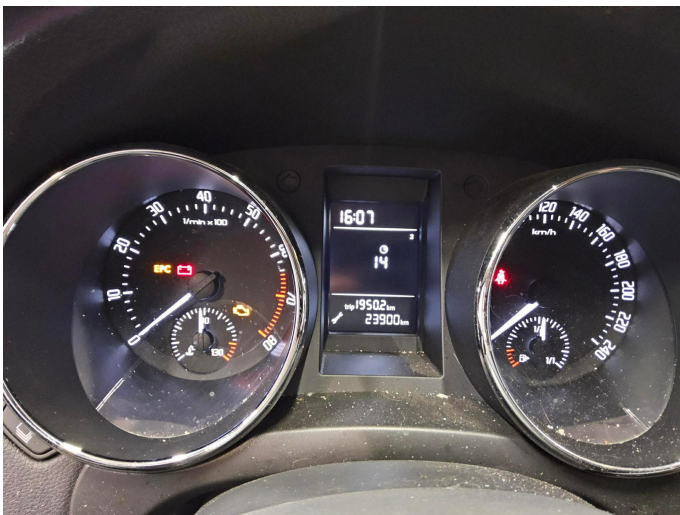
| | <i>Rep. Kosten<br/>in EUR</i> | <i>Anrechnung</i> | <i>Minderwert Kunde<br/>in EUR</i> | |
|---|---|---|---|---|
| 1. Service/Inspektion - Inspektion groß überfällig, durchführen (Bild 23) | 450 | voll | - 450 | - 378,15 |

Bild 23:  
Technik, Service/Inspektion - Inspektion groß, überfällig, durchführen
