## Zustandsbericht

| Berichtsnummer : | 0000000927305-DE968 | | |

#### Hyundai Kona (OS)(2017->) Select Elektro 2WD

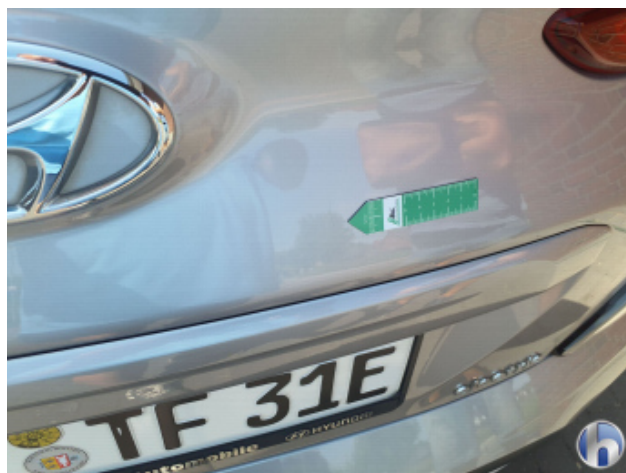
| | Bauteil | Schaden | Rep.-Art |
|---|---|---|---|
| 1. | Heckklappe | Kratzer | Smart Repair |

1. Heckklappe  
Kratzer - Smart Repair

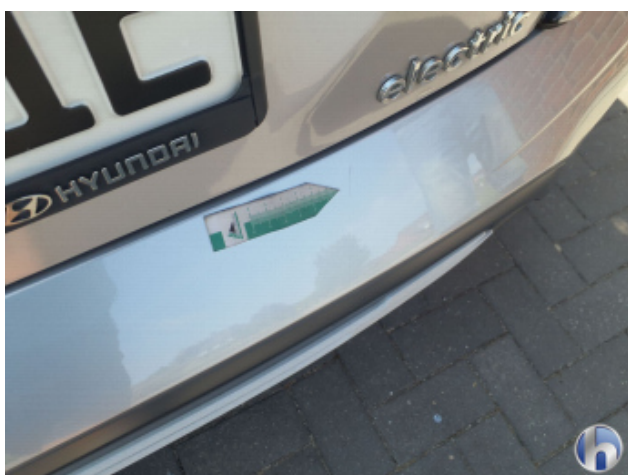
| | Bauteil | Schaden | Rep.-Art |
|---|---|---|---|
| 2. | Stoßfänger Hinten | Kratzer | Smart Repair |

2. Stoßfänger Hinten  
Kratzer - Smart Repair

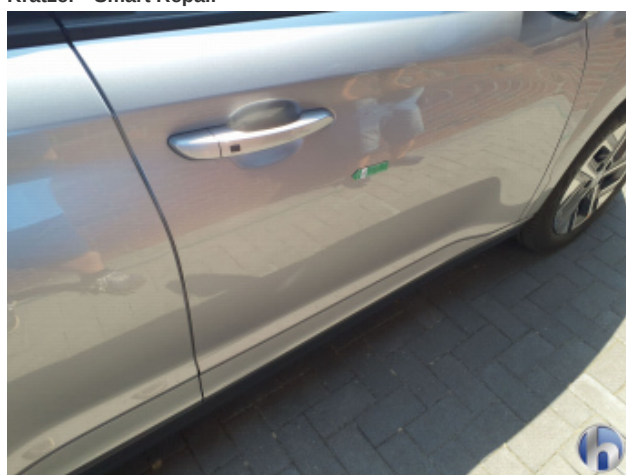
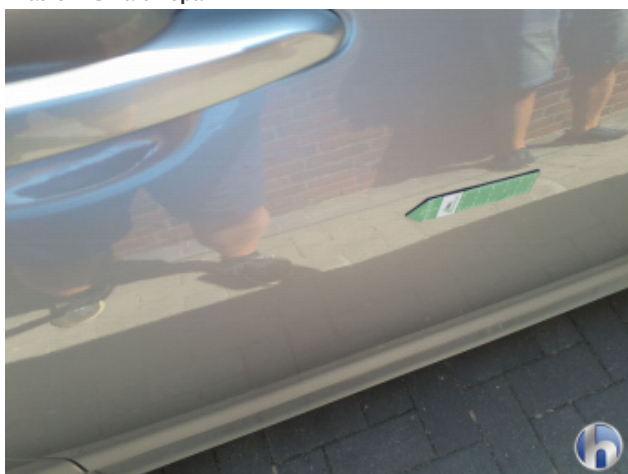
| | Bauteil | Schaden | Rep.-Art |
|---|---|---|---|
| 3. | Tür Vorne - Rechts | 1 Delle | Sanft Instandsetzen |

3. Tür Vorne - Rechts  
1 Delle - Sanft Instandsetzen
