Cliente:	Northgate España Renting		
Número de informe:	126040376 - 0	Matrícula:	6074NFW

Datos del Vehículo			
CITROËN/DS - C4 (B) 5P (20-)			
Número de bastidor:	VR7BAHPY3SE071373	Kilómetros:	16.532
Fecha matriculación:	15/09/2025	Fecha visita:	31/03/2026
Año de fabricación:	2025	Lugar de inspección:	VO-MADRID-GALILEO
Combustible:	Hibrido	Sistema de navegación:	No
Color:	Blanco Okenite	Número de llaves:	1
Manual de mantenimiento:	SI	Propietario de vehículo:	NORTHGATE - 2814
Nivel combustible:	1/4	Ubicación vehículo:	C/GALILEO S/N

Informe del Inspector

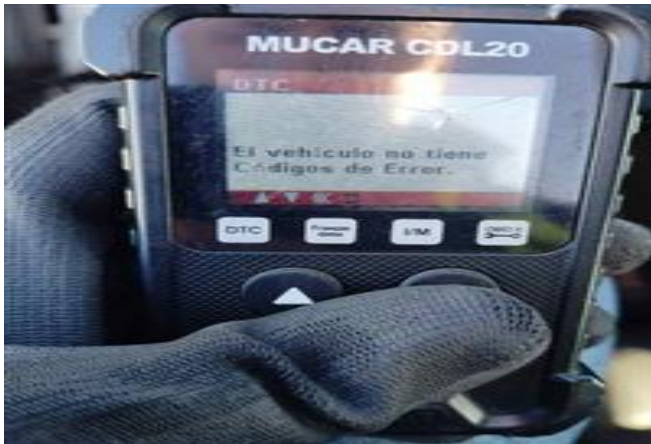
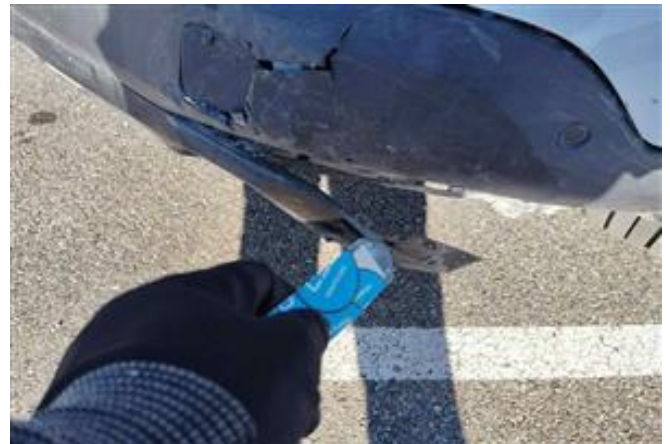
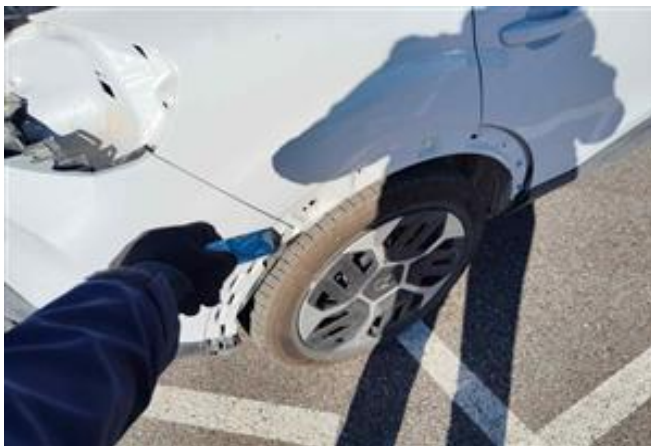
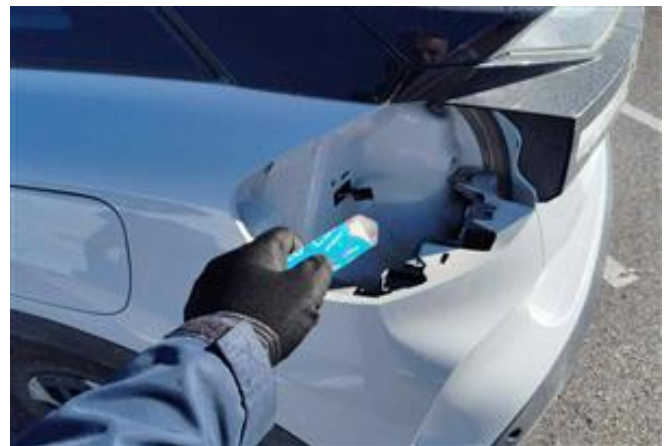
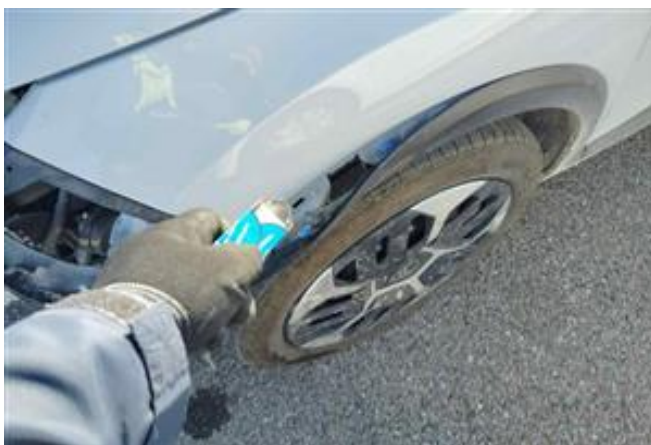
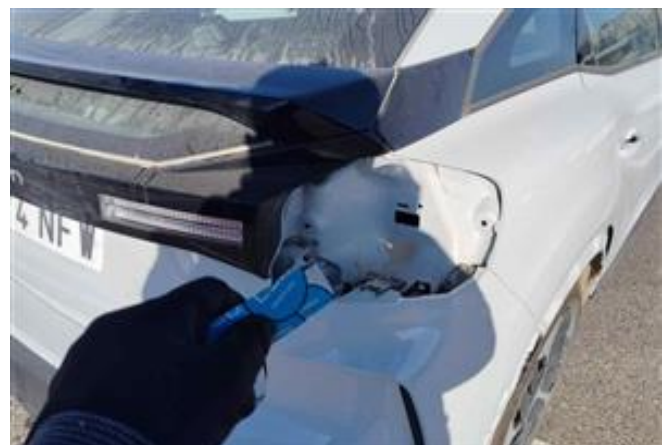
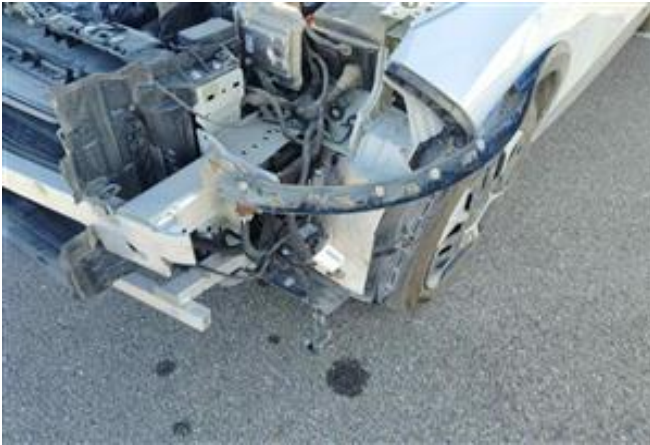
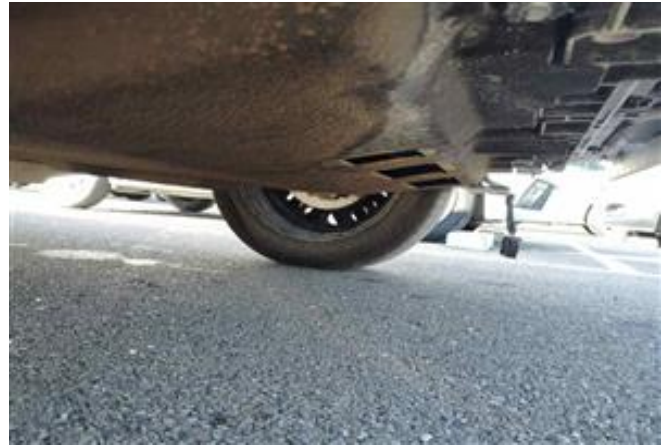
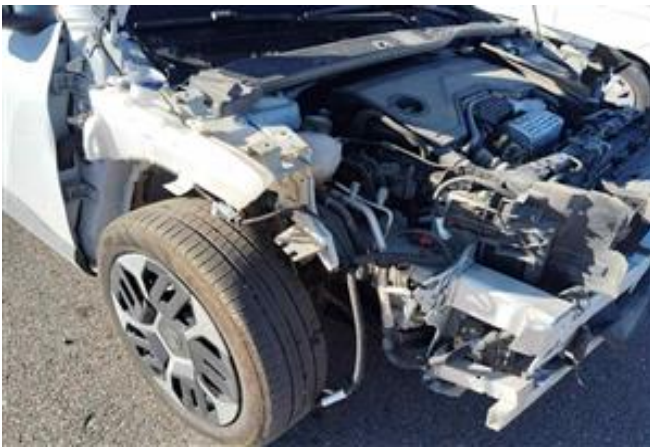
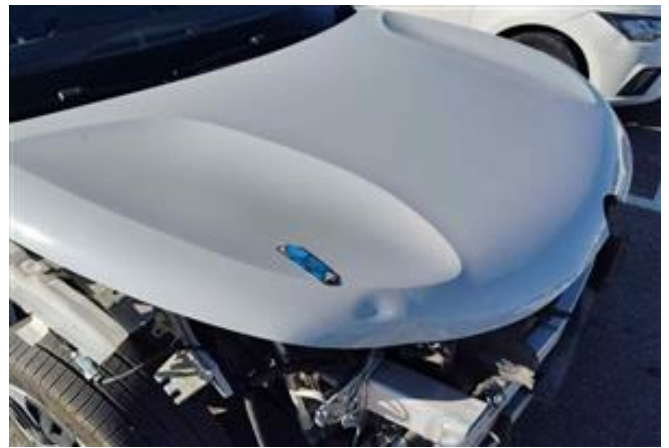
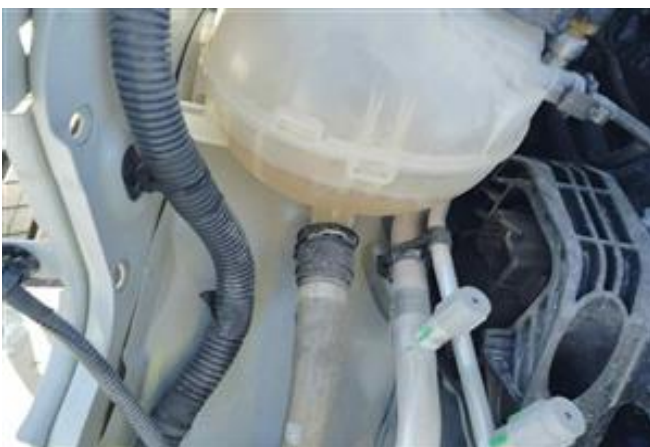
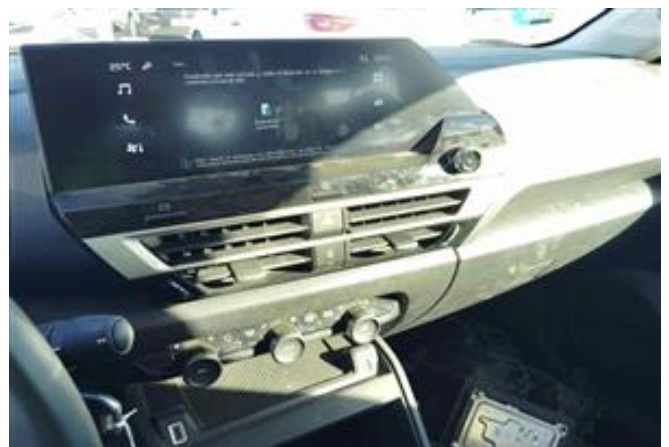
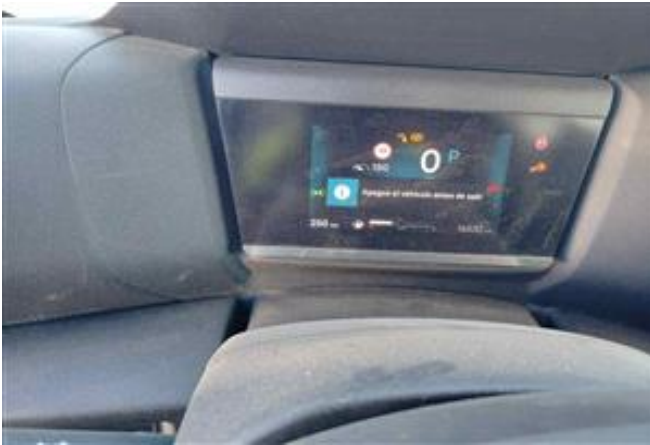
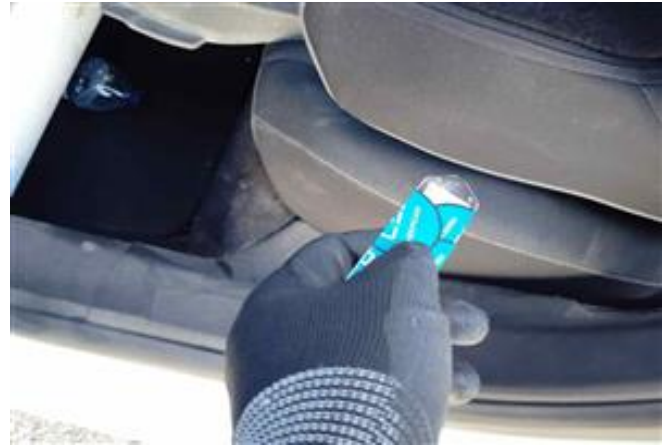
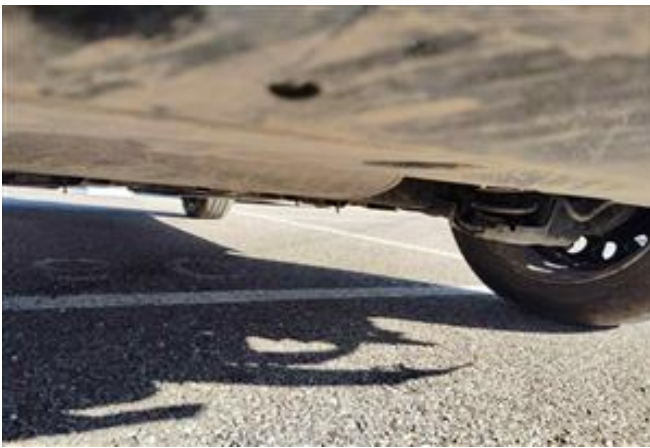
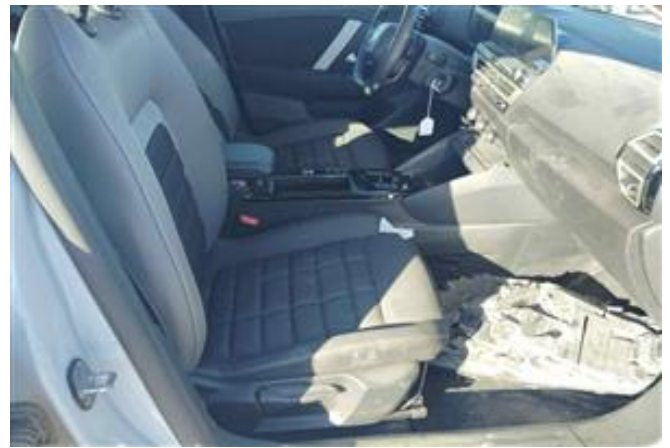
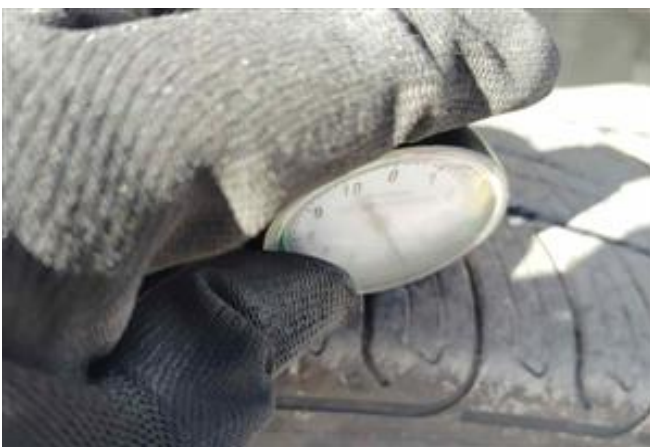
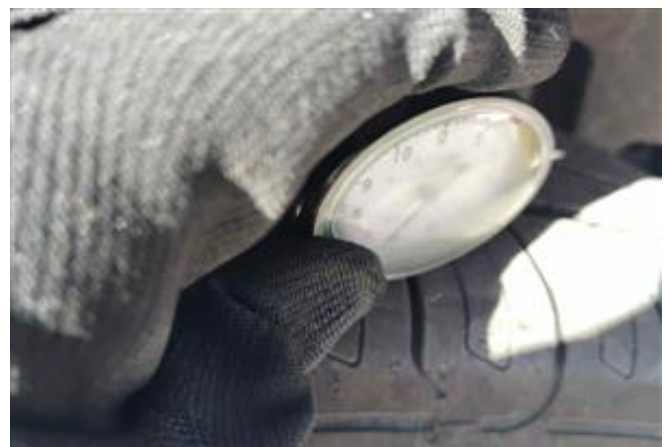
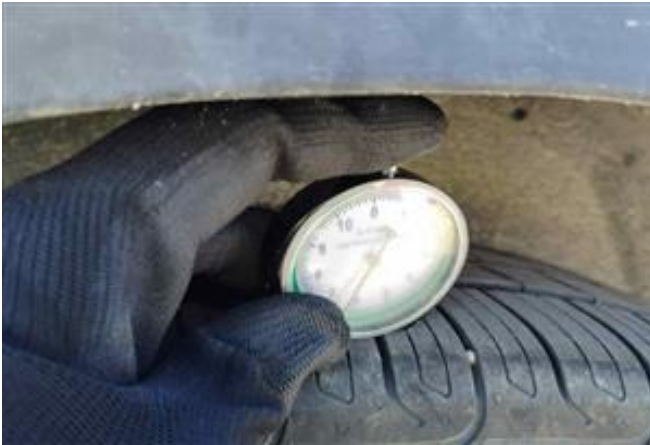
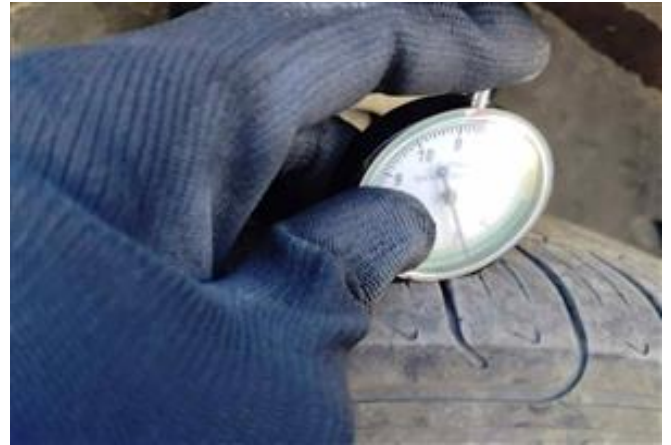
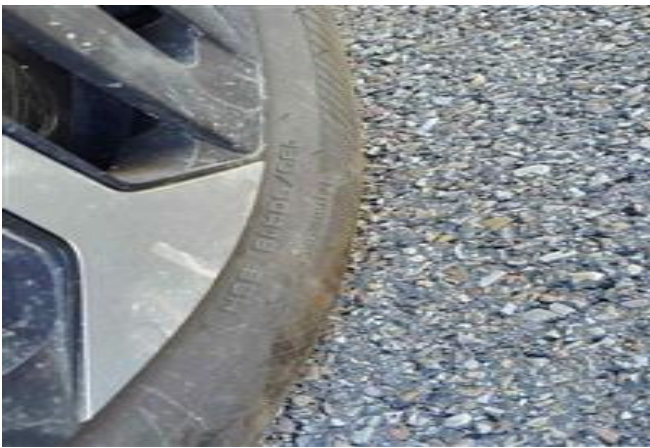
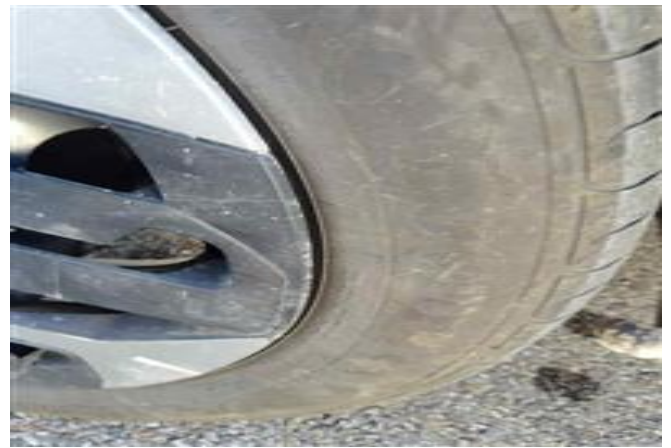
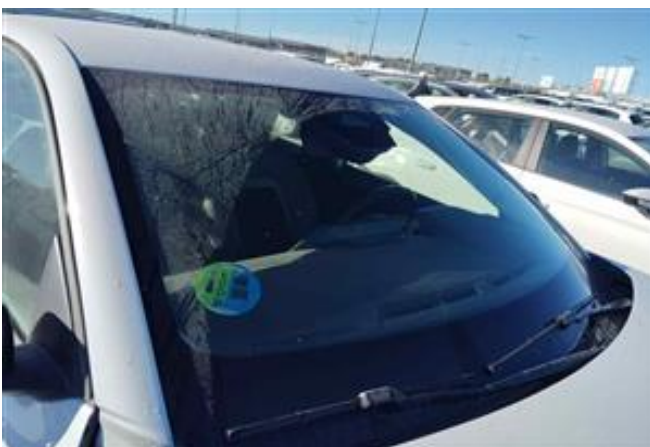
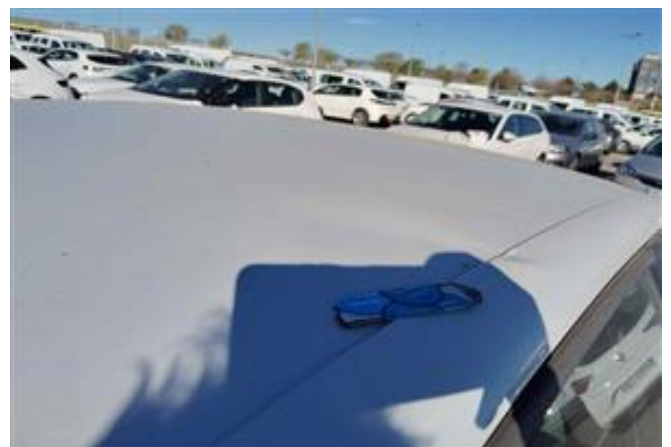
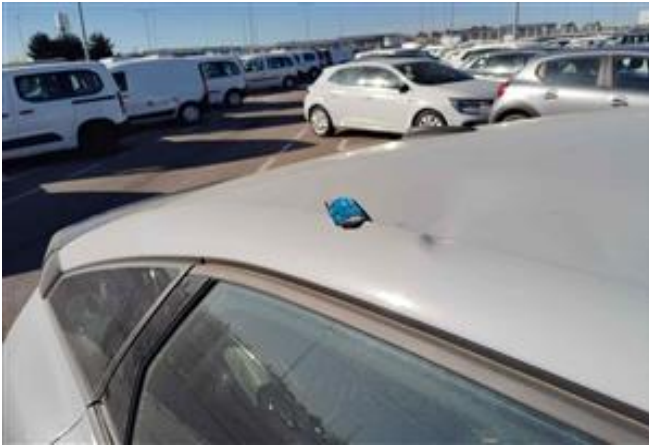
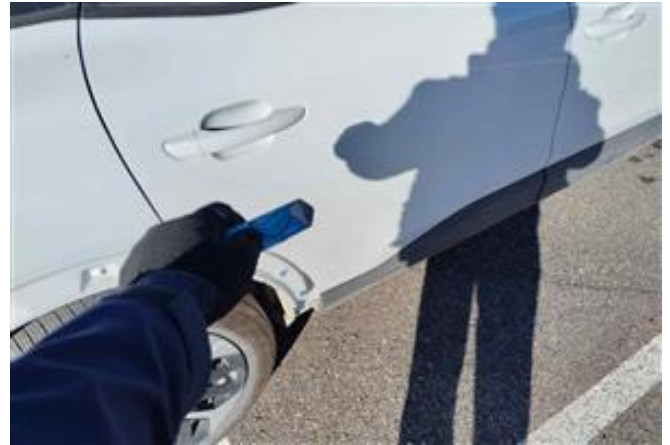
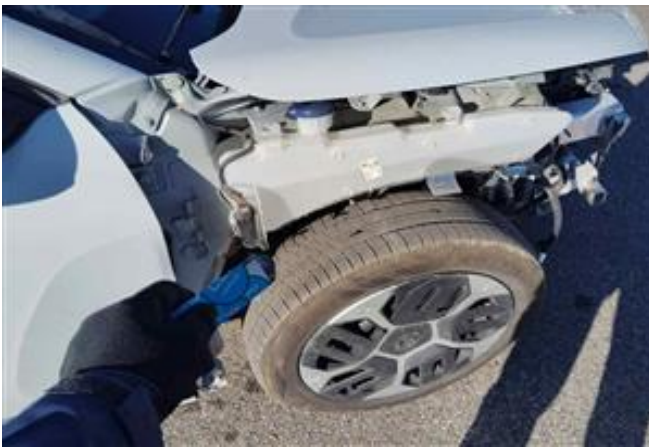
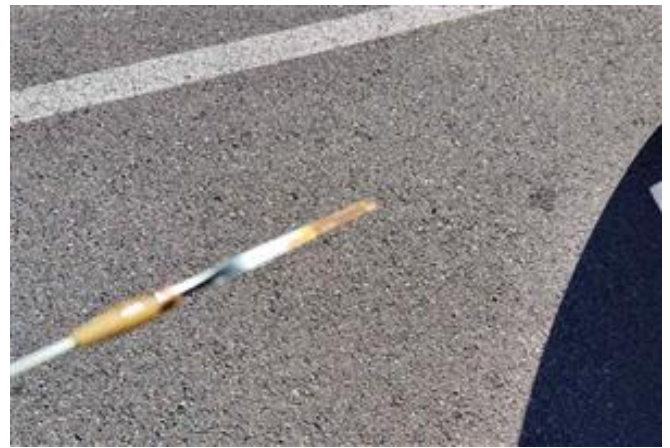
Carrocería:	Presenta golpe frontal
Interior:	En buen estado acorde a tiempo y kilómetros
Motor y Cambio:	No presenta anomalías acorde a tiempo y kilómetros
Sistema Suspensión y Frenos:	En buen estado
Sistema Eléctrico:	No presenta anomalías
Neumáticos:	En correcto estado de uso
Observaciones:	Etiqueta medioambiental C

Daño Uso

Ubicación	Elemento	Tipo Daño	Tipo Reparación
Exterior	Faro iz	Carrocería y Lunas	Sustitución
Exterior	Faro dr	Carrocería y Lunas	Sustitución
Exterior	Matrícula dl	Carrocería y Lunas	Sustitución
Exterior	Embellecedor matrícula dl	Carrocería y Lunas	Sustitución
Exterior	Paragolpes dl	Carrocería y Lunas	Sustitución
Exterior	Paragolpes dl (zona inf)	Carrocería y Lunas	Sustitución
Exterior	Refuerzo iz paragolpes dl	Carrocería y Lunas	Sustitución
Exterior	Refuerzo dr paragolpes dl	Carrocería y Lunas	Sustitución
Exterior	Soporte cent paragolpes dl	Carrocería y Lunas	Sustitución
Exterior	Absorbedor inf paragolpes dl	Carrocería y Lunas	Sustitución
Exterior	Jgo spoilers paragolpes dl	Carrocería y Lunas	Sustitución
Exterior	Embellecedor paragolpes dl	Carrocería y Lunas	Sustitución
Exterior	Tapa iz paragolpes dl	Carrocería y Lunas	Sustitución
Exterior	Tapa dr paragolpes dl	Carrocería y Lunas	Sustitución
Exterior	Tapa rejilla paragolpes dl	Carrocería y Lunas	Sustitución
