# Zustandsbericht

Berichts-Nr: 10613068  
vom: 15.05.2026

**Auftrags-Nr:** 1002433169  
**Besichtigt am:** 29.04.2026 10:19  
**Berichts-Nr:** 10613068  
**FIN:** WVVZZZ3CZPE044680

| <b>Modell:</b> | Passat |

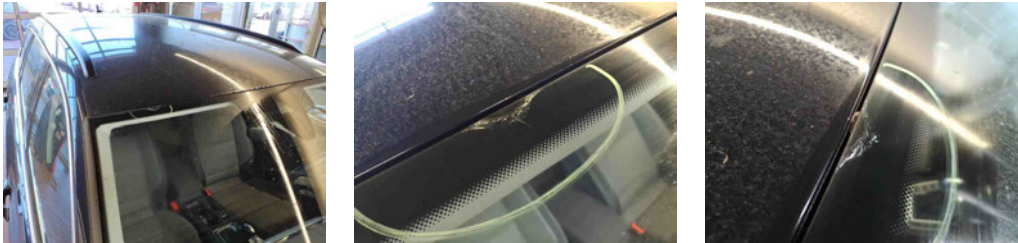
| Nr | Bauteil | Schadensbeschreibung | Reparaturempfehlung |
|---|---|---|---|
| 1 | Windschutzscheibe | Gebrochen | Ersetzen |

#### 1 - Windschutzscheibe - Gebrochen - Ersetzen

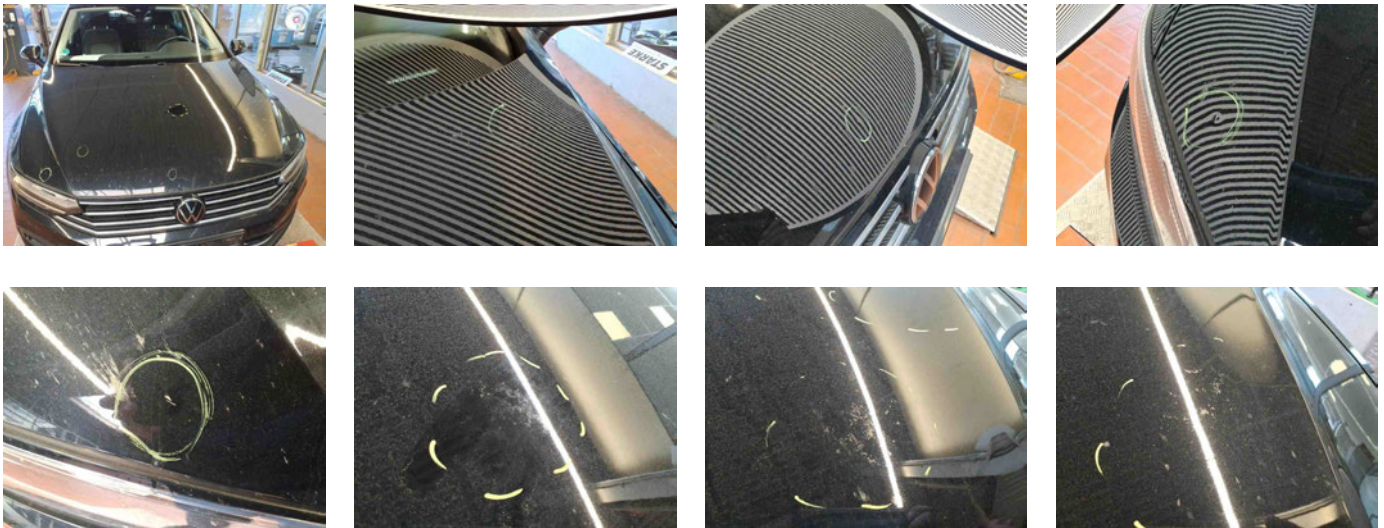
| Nr | Bauteil | Schadensbeschreibung | Reparaturempfehlung |
|---|---|---|---|
| 2 | Motorhaube | Delle(n) und Kratzer | Instandsetzen + lackieren |

#### 2 - Motorhaube - Delle(n) und Kratzer - Instandsetzen + lackieren
