# Zustandsbericht

| Hersteller / Modell | MAXUS Deliver 9 2.0 Transporter RWD LUXURY | | |
| Kennzeichen | | Fahrgestellnummer | LSH14J7C3PA107398 |

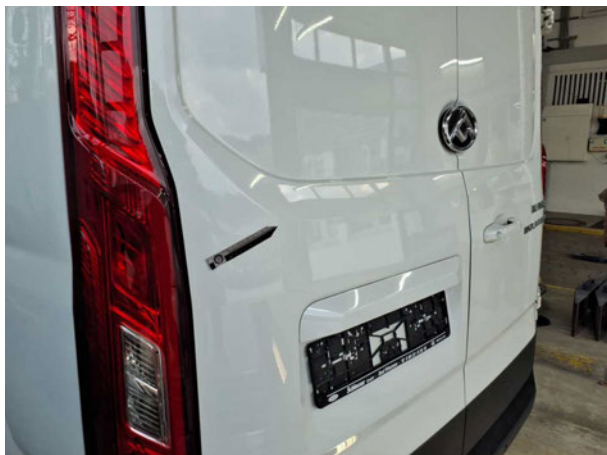
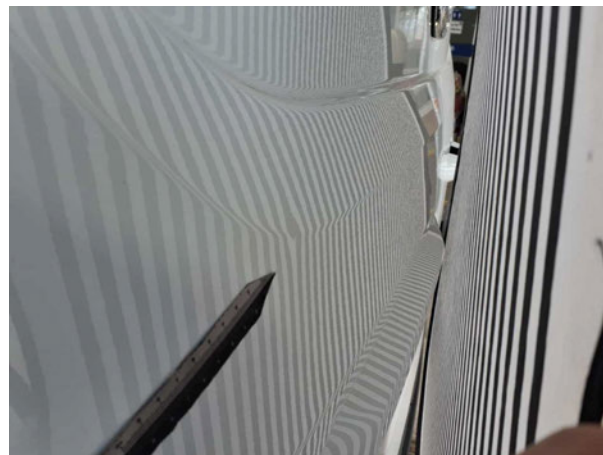
| Nr. | Bauteilgruppe | Beschreibung |
|---|---|---|
| 1 | Heckklappe/-tür | Hecktür links - Delle(n) - sanft instandsetzen |

**Beschädigung #1:** Heckklappe/-tür: Hecktür links - Delle(n) - sanft instandsetzen

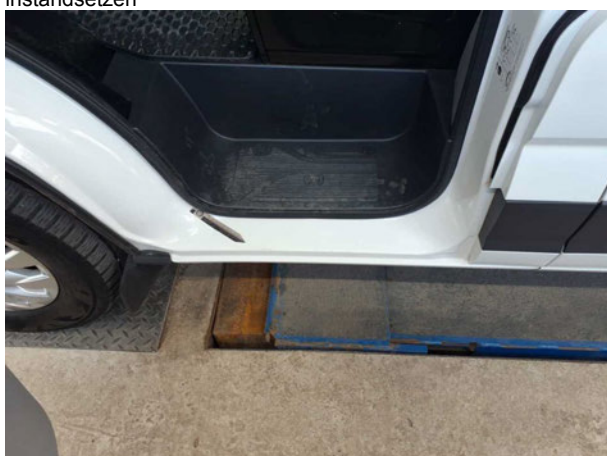
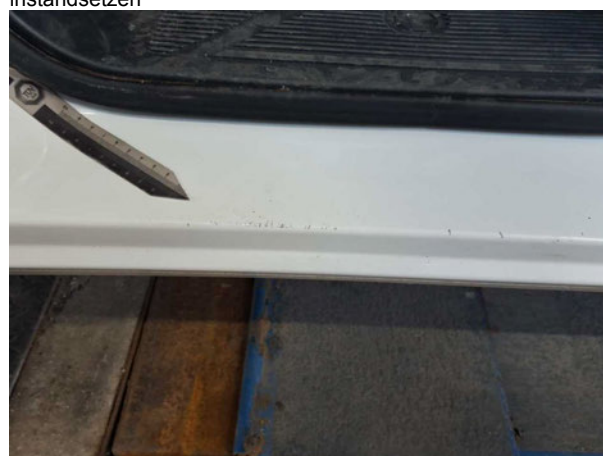
| Nr. | Bauteilgruppe | Beschreibung |
|---|---|---|
| 2 | Schweller links | Einstieg - Kratzer - Smart Repair |

**Beschädigung #2:** Schweller links: Einstieg - Kratzer - Smart Repair

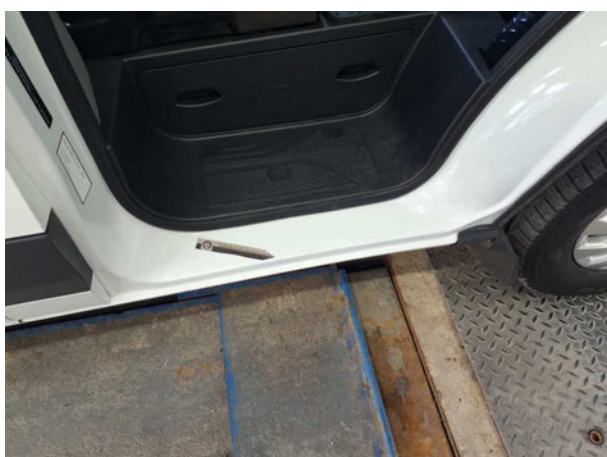
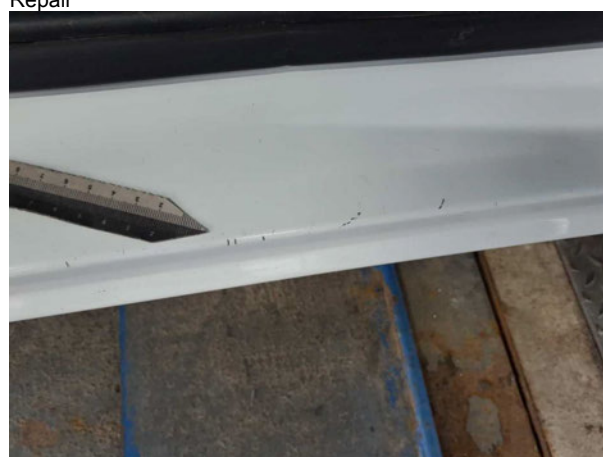
| Nr. | Bauteilgruppe | Beschreibung |
|---|---|---|
| 3 | Schweller rechts | Einstieg - Kratzer - Smart Repair |

**Beschädigung #3:** Schweller rechts: Einstieg - Kratzer - Smart Repair

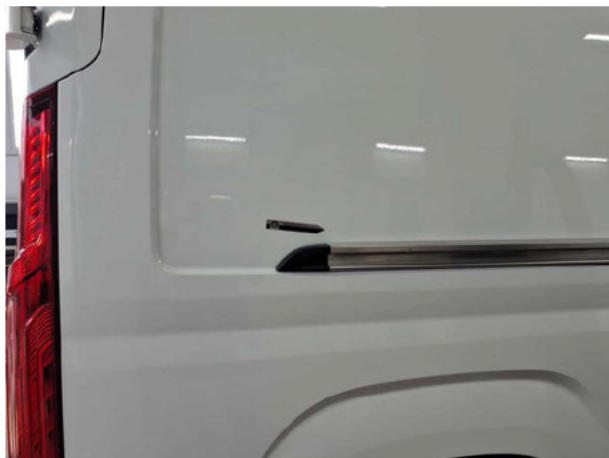
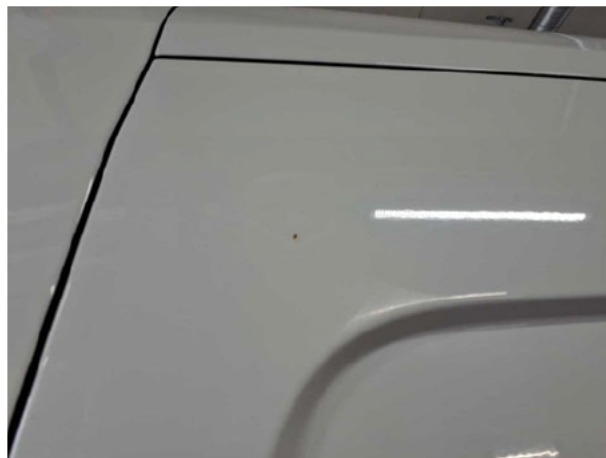
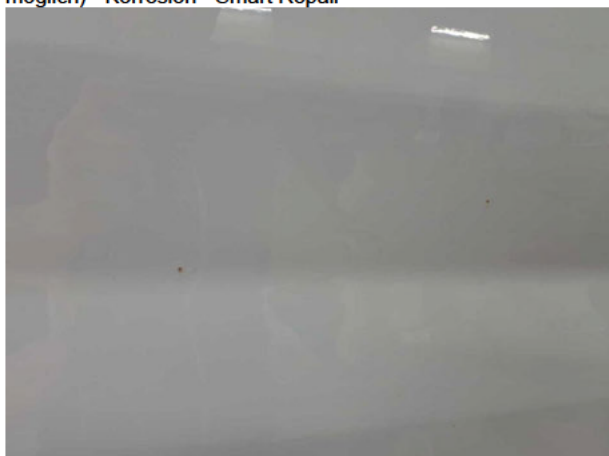
| Nr. | Bauteilgruppe | Beschreibung |
|---|---|---|
| 4 | Seitenwand rechts | Seitenwand (Folgekosten möglich) - Korrosion - Smart Repair |

**Beschädigung #4:** Seitenwand rechts: Seitenwand (Folgekosten möglich) - Korrosion - Smart Repair

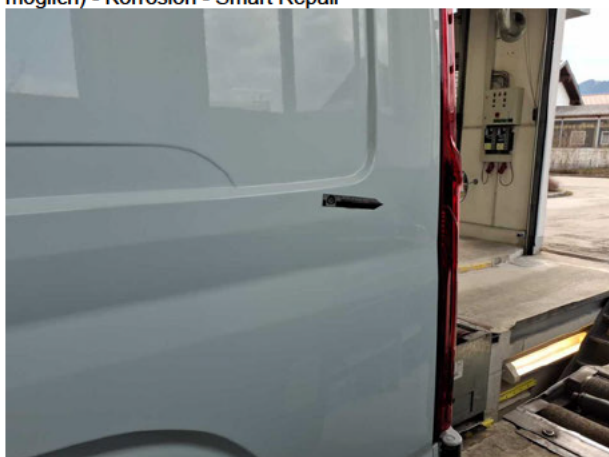
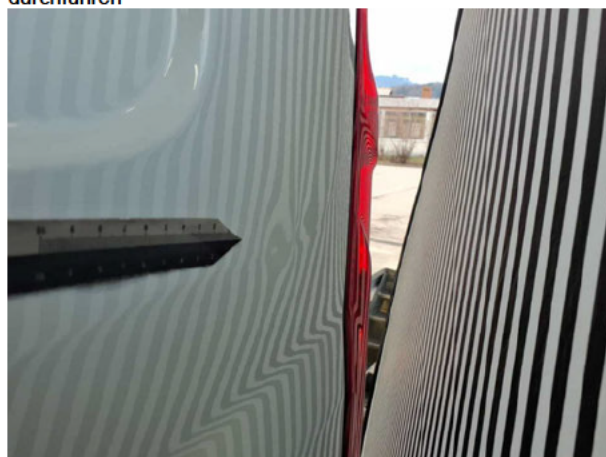
| Nr. | Bauteilgruppe | Beschreibung |
|---|---|---|
| 6 | Seitenwand links | Seitenwand - Delle(n) - sanft instandsetzen |

**Beschädigung #6:** Seitenwand links: Seitenwand - Delle(n) - sanft instandsetzen

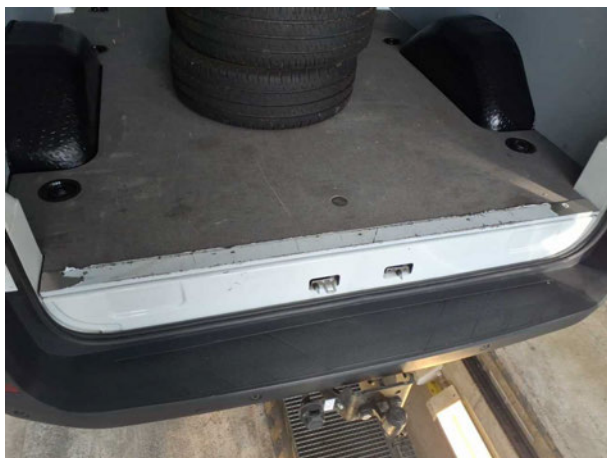
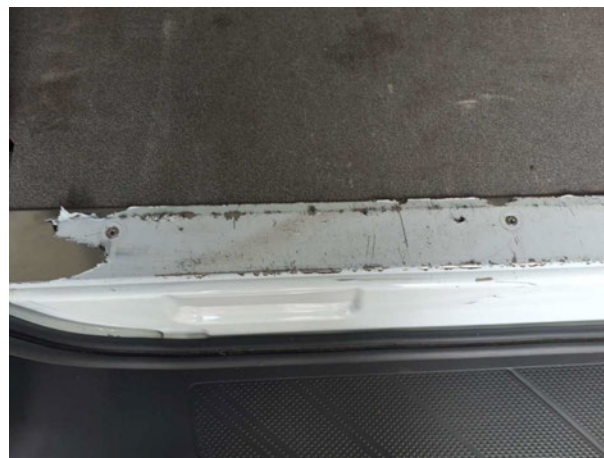
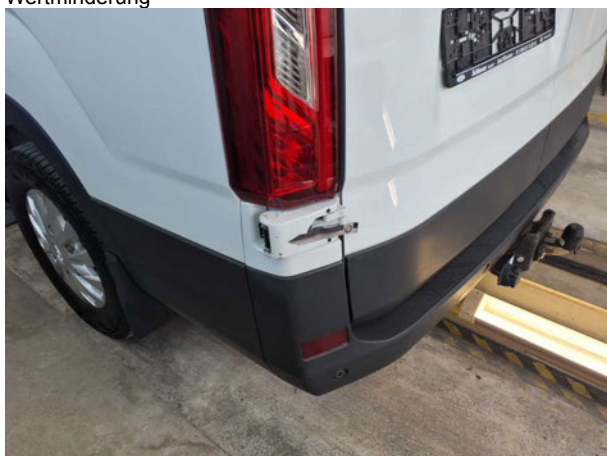
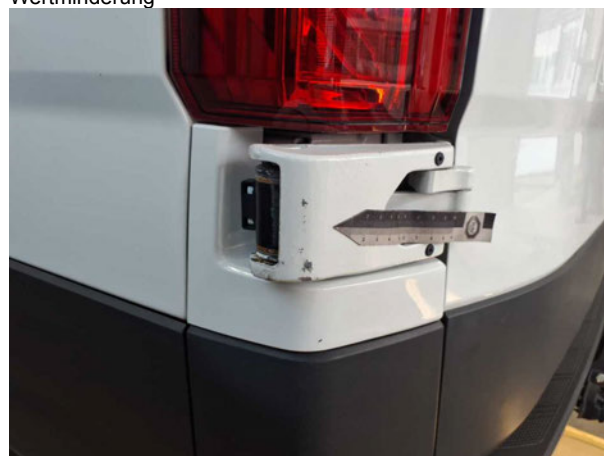
| Nr. | Bauteilgruppe | Beschreibung |
|---|---|---|
| 7 | Karosserie | Karosserie - verkratzt / verschürft - Wertminderung |

**Beschädigung #7:** Karosserie: Karosserie - verkratzt / verschürft - Wertminderung

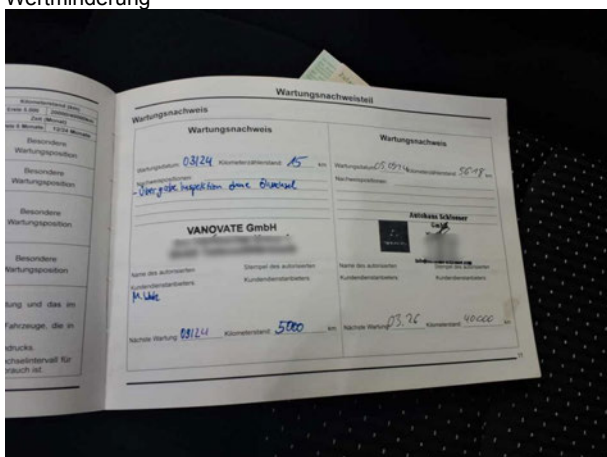
| Nr. | Bauteilgruppe | Beschreibung |
|---|---|---|
| 8 | Sonstiges | Inspektion/Wartung - fällig - durchführen |

**Beschädigung #8:** Sonstiges: Inspektion/Wartung - fällig - durchführen
