Wertgutachten

Fahrzeugident.-Nr. WF0YXXTTGYNA76890

Fahrzeugart	Transporter - Kasten	Farbton / Lackart	Moondust-Silver / Metallic
Hersteller	Ford	Nächste HU	04/2027
Typ / Verkaufsbez.	Transit Custom Kasten 2.0 TDCI Trend	Laufleistung abgelesen	86.314 km
Erstzulassung	17.03.2023	Emissionsklasse	keine Angabe
Getriebe / Gänge	Manuell / 6	Sitzplätze / Türen	2 / 4
Achsen / angetrieben	2 / 1	Anzahl Besitzer	keine Angabe
Motorart	Reihenmotor / Diesel	Hubraum / Nennleistung	1.995 ccm / 96 KW
Antriebsart	Frontantrieb

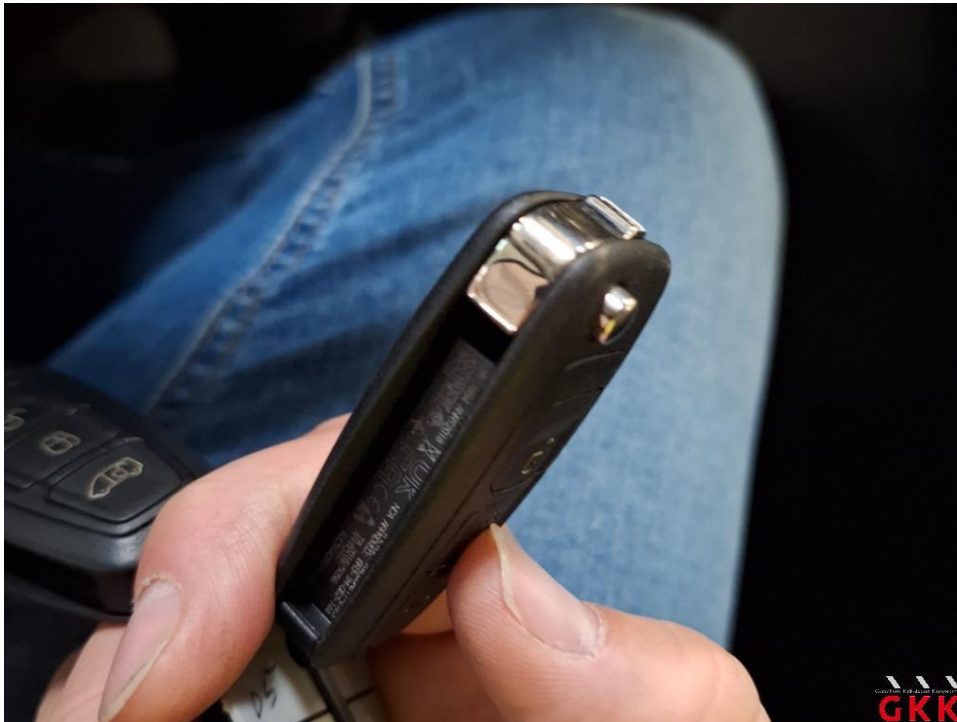
Wertbeeinflussende Faktoren		
Front (Angaben ohne MwSt.)	Reparaturkosten	MW
Stoßfänger vorne Verkleidung -lackiert-, verkratzt, Smartrepair (Bild 14, Bild 15, Bild 16)	120,00 €	120,00 €
Seite links (Angaben ohne MwSt.)	Reparaturkosten	MW
Tür vorne links, bis 3 Dellen / Bauteil, Gebrauchsspur	0,00 €	0,00 €
Heck (Angaben ohne MwSt.)	Reparaturkosten	MW
Stoßfänger hinten Ecke rechts -lackiert-, beschädigt, ersetzen (Bild 17, Bild 18, Bild 19)	763,44 €	458,06 €
Heckklappe, beschädigt, instand setzen - lackieren (Bild 20, Bild 21)	1529,99 €	1045,61 €
Exterieur (Angaben ohne MwSt.)	Reparaturkosten	MW
Beschriftungs- / Werbefolie, beklebt, entkleben	140,00 €	140,00 €
Interieur (Angaben ohne MwSt.)	Reparaturkosten	MW
Laderaum, verkratzt, Gebrauchsspur	0,00 €	0,00 €
Schlüssel/Schließanl. (Angaben ohne MwSt.)	Reparaturkosten	MW
Hauptschlüssel mit Fernbedienung, beschädigt, ersetzen (Bild 13)	233,77 €	233,77 €
Sonstiges (Angaben ohne MwSt.)	Reparaturkosten	MW

Bild 13 Hauptschlüssel, mit Fernbedienung, beschädigt, ersetzen

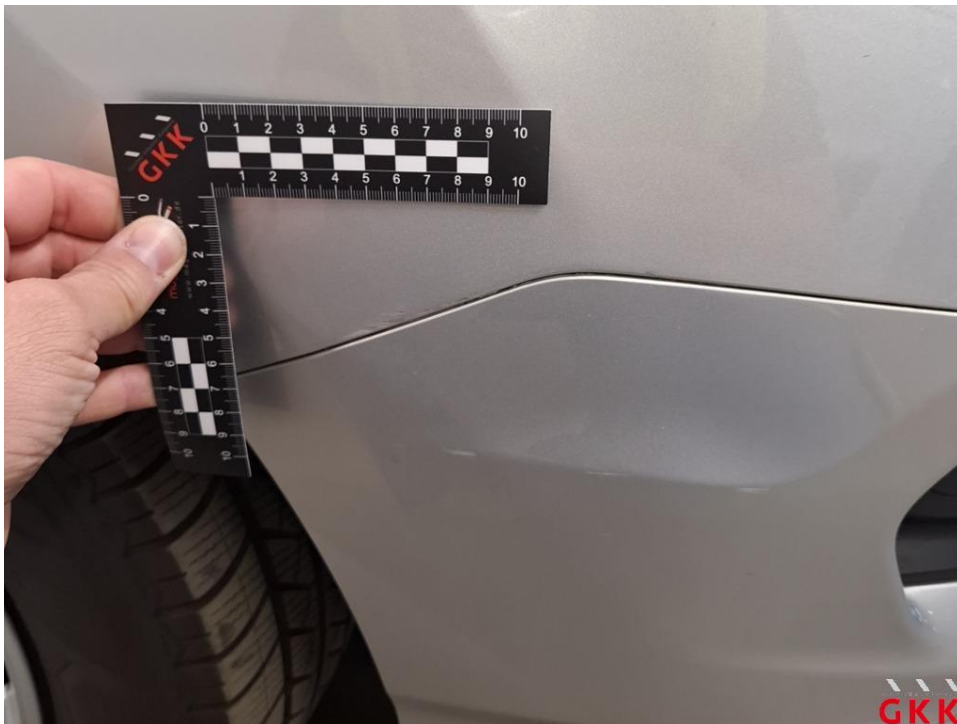
Bild 14 Stoßfänger vorne, Verkleidung -lackiert-, verkratzt, Smartrepair

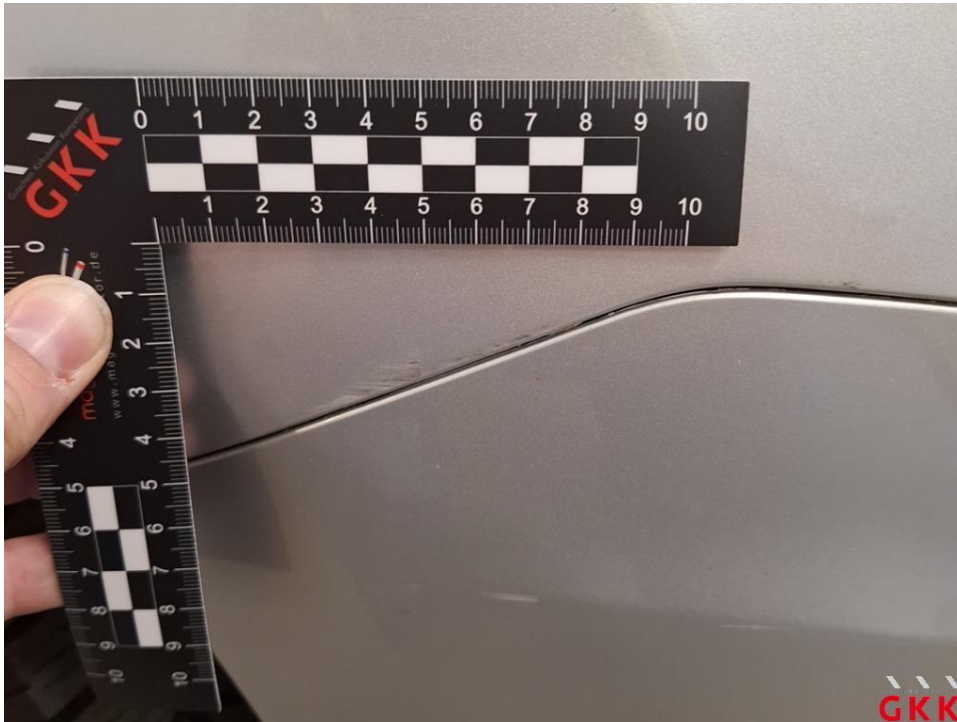
Bild 15 Stoßfänger vorne, Verkleidung -lackiert-, verkratzt, Smartrepair

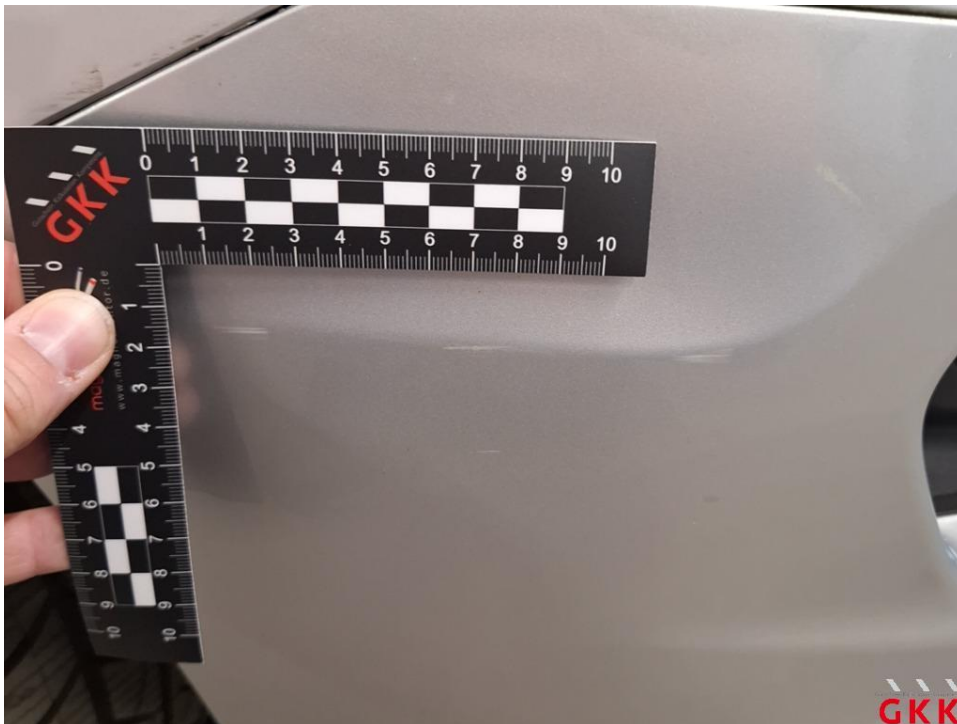
Bild 16 Stoßfänger vorne, Verkleidung -lackiert-, verkratzt, Smartrepair

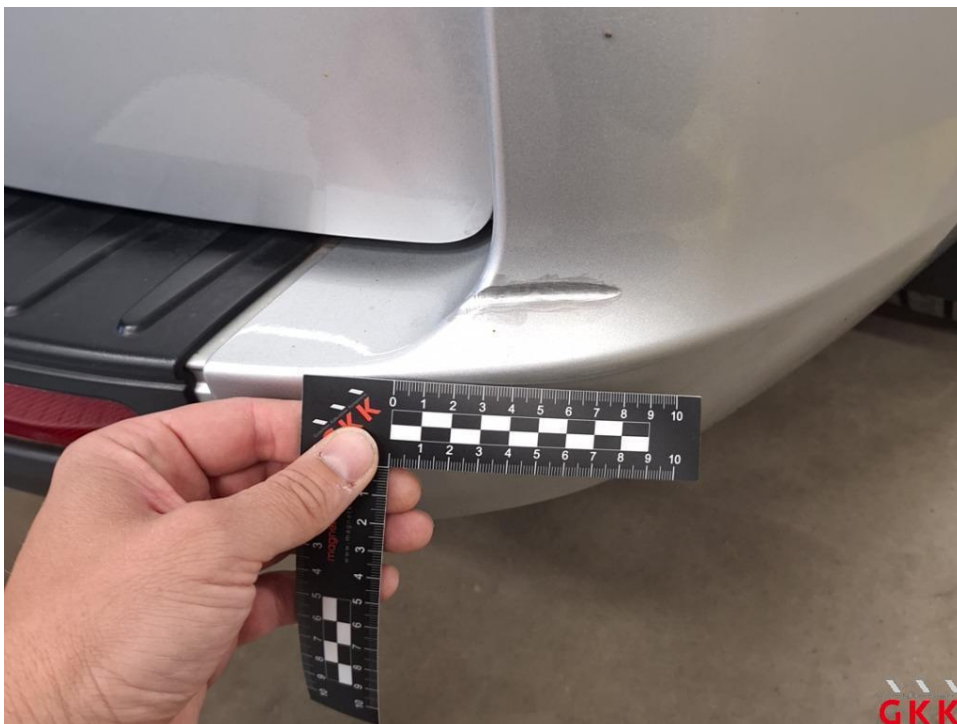
Bild 17 Stoßfänger hinten, Ecke rechts -lackiert-, beschädigt, ersetzen

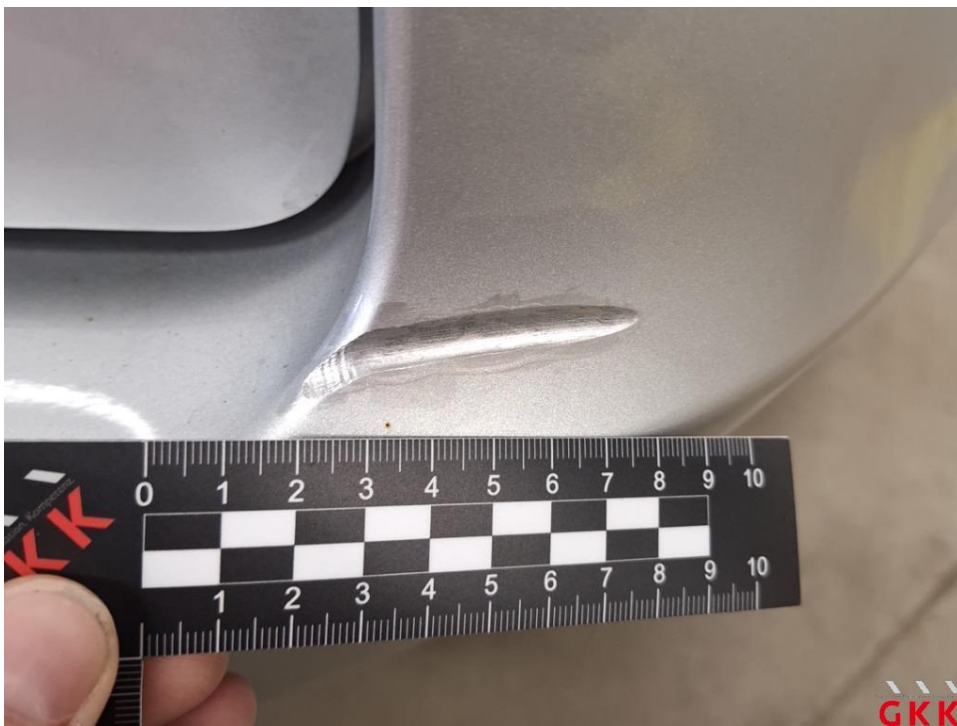
Bild 18 Stoßfänger hinten, Ecke rechts -lackiert-, beschädigt, ersetzen

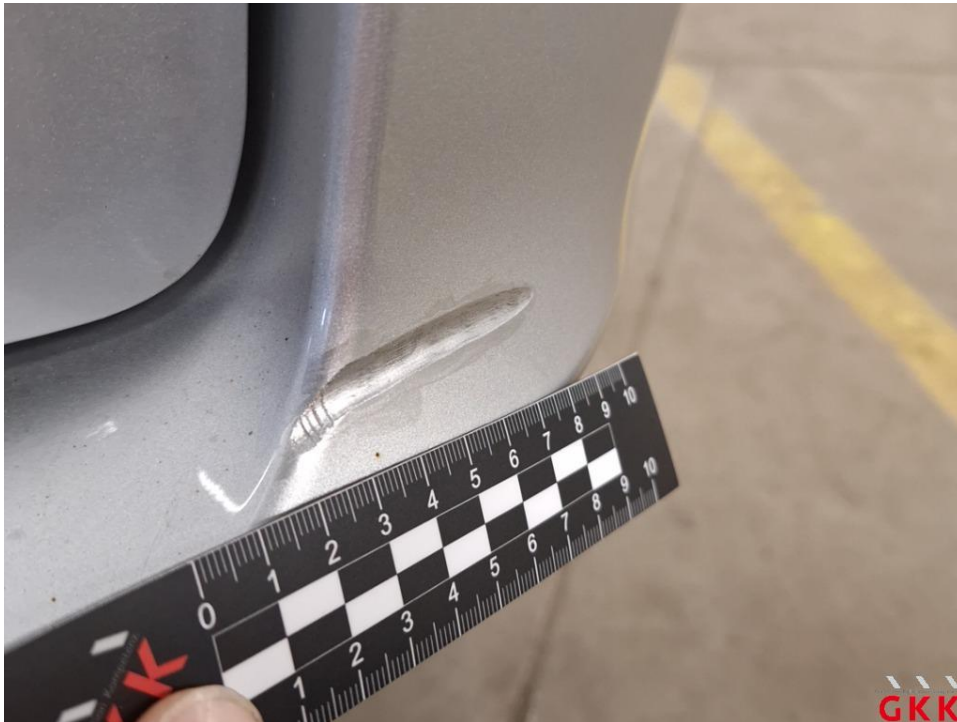
Bild 19 Stoßfänger hinten, Ecke rechts -lackiert-, beschädigt, ersetzen

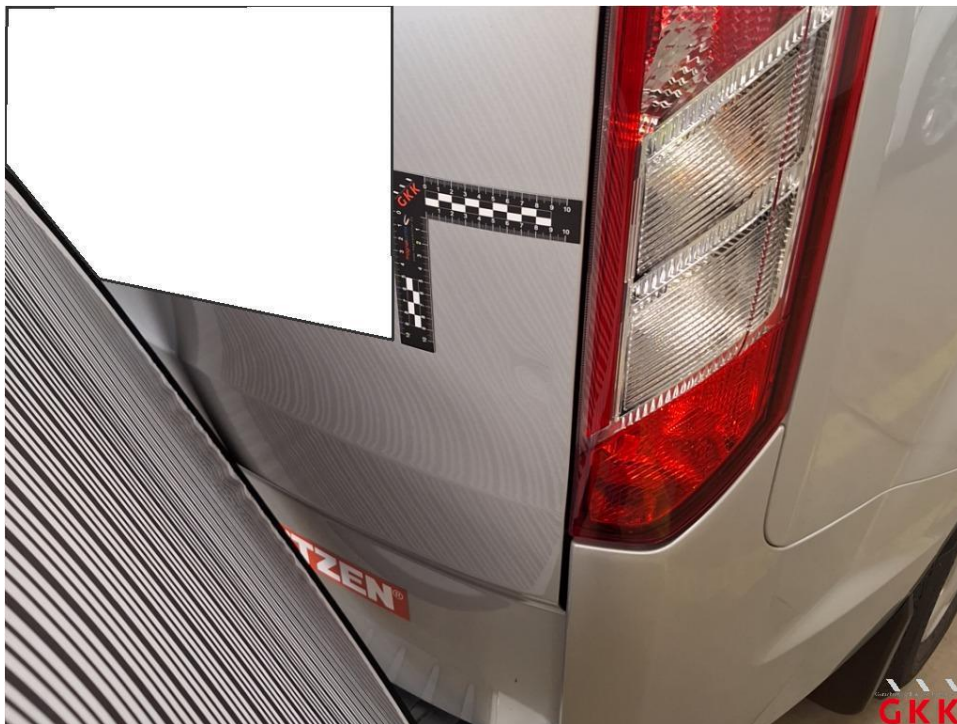
Bild 20 Heckklappe, beschädigt, instand setzen - lackieren

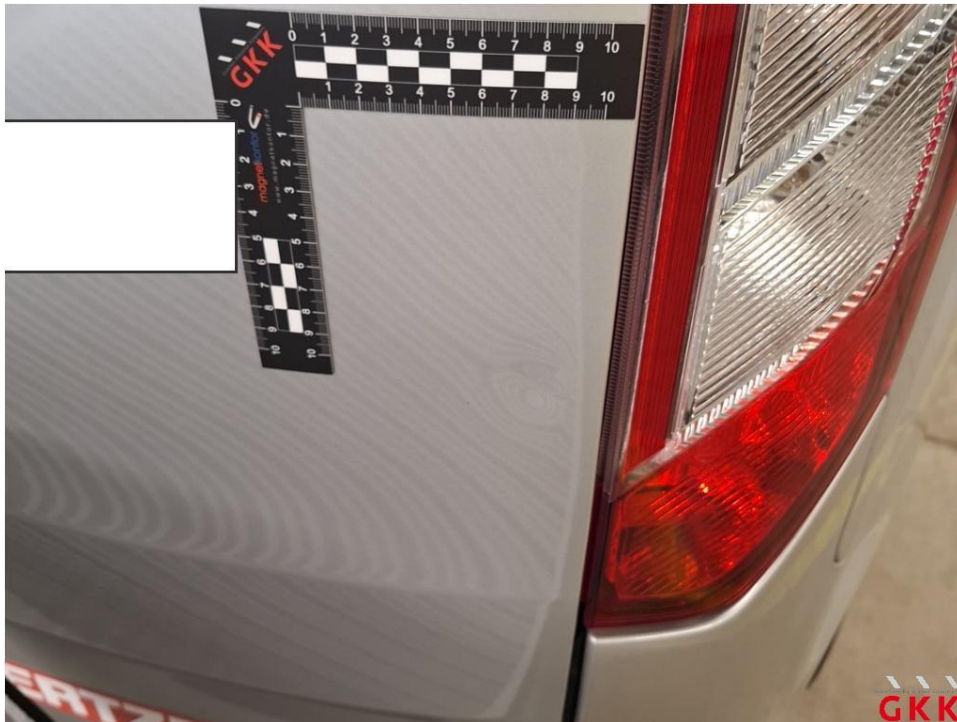
Bild 21 Heckklappe, beschädigt, instand setzen - lackieren
